**Zeitschrift:** Jahresbericht : Dokumentationen und Funde / Archäologie Baselland  
**Herausgeber:** Archäologie Baselland  
**Band:** - (2008)

**Artikel:** Grabungen und Bauuntersuchungen  
**Autor:** Marti, Reto  
**DOI:** <https://doi.org/10.5169/seals-803510>

# Grabungen und Bauuntersuchungen

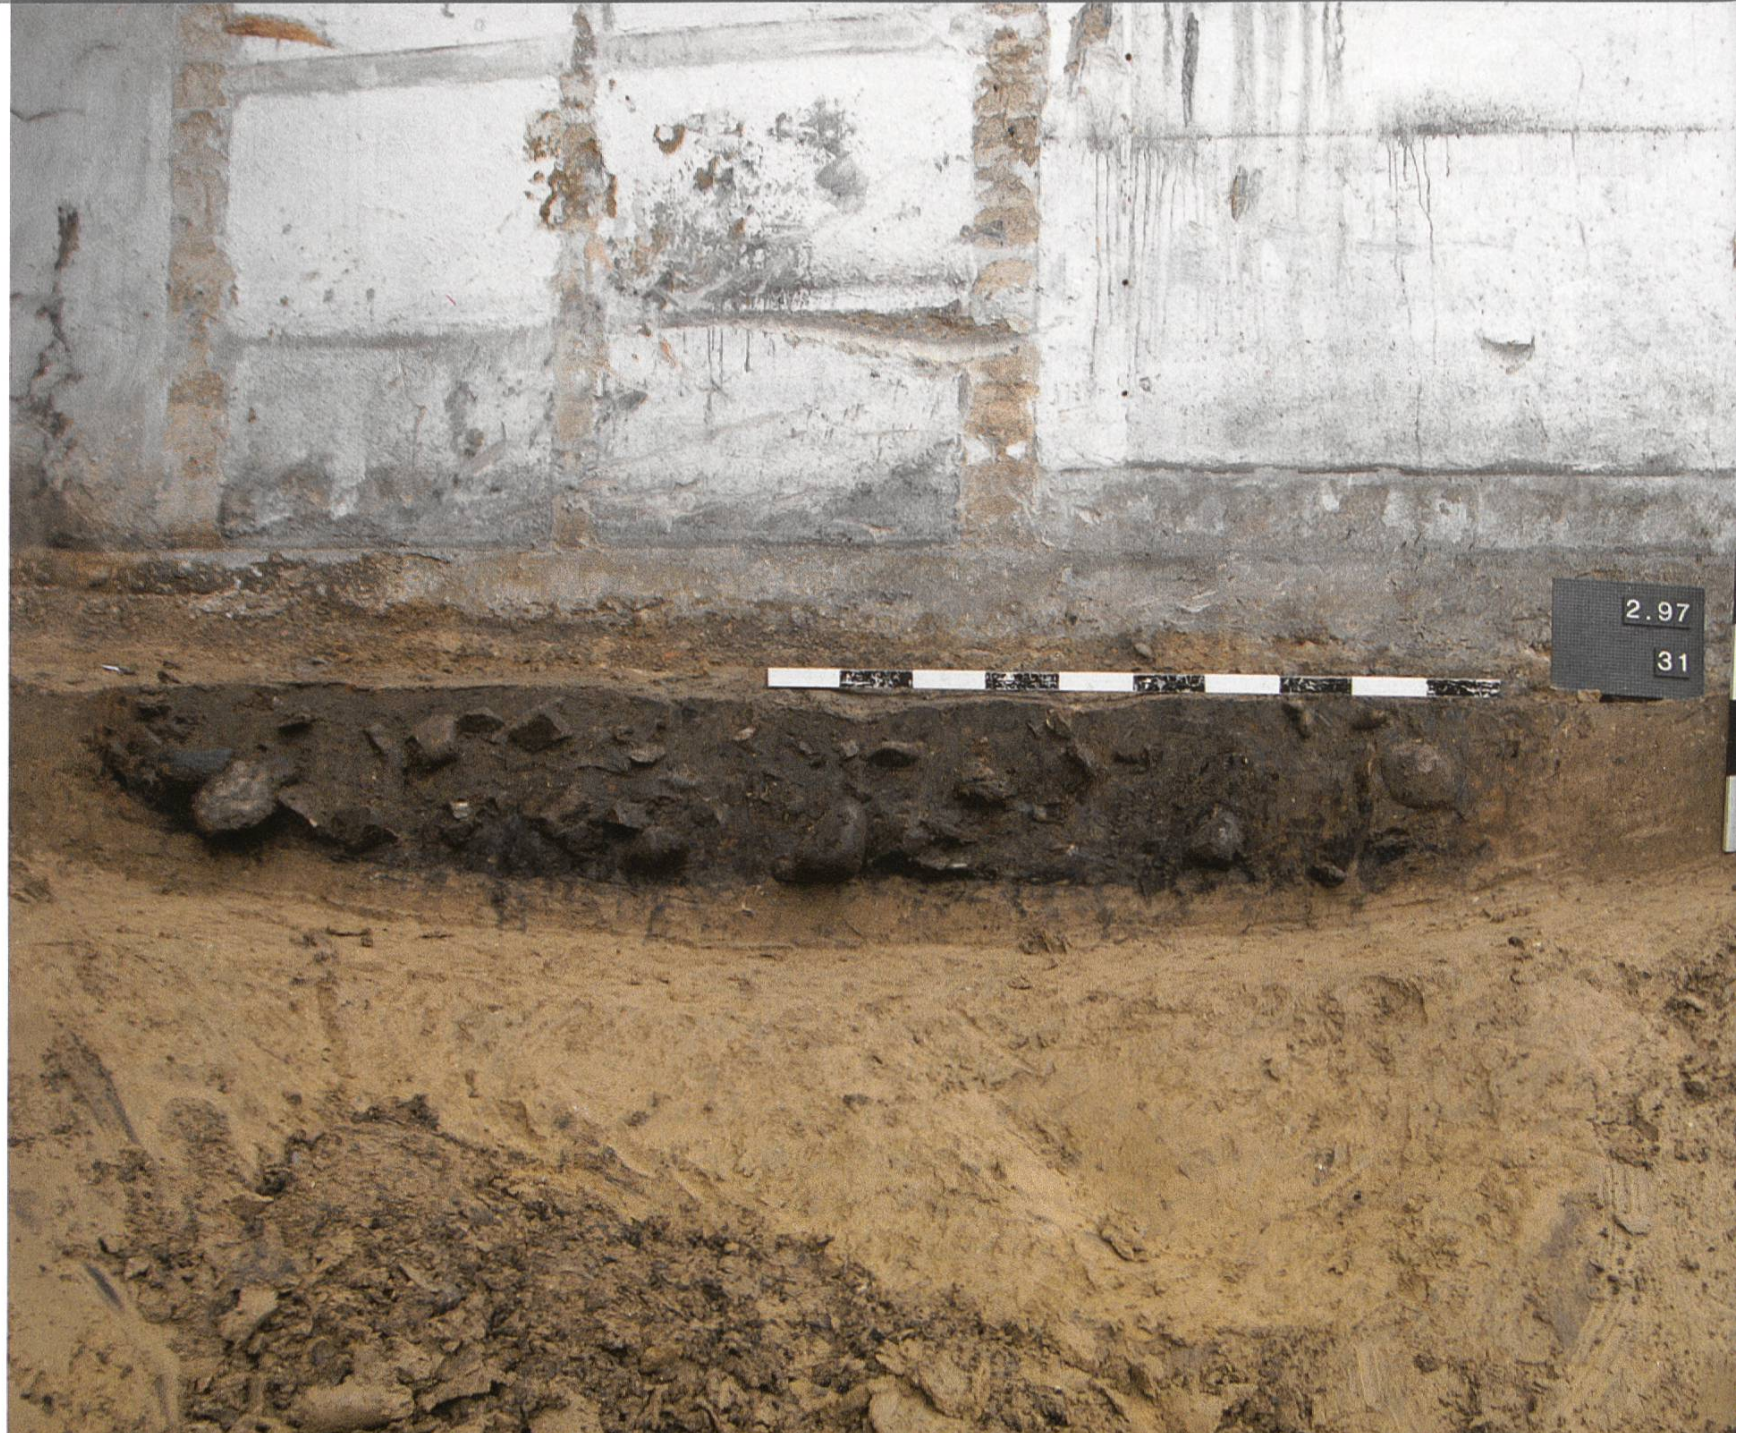
Allschwil,  
Binnerstrasse. Die  
spätbronzezeitliche  
Gargrube zeichnet  
sich im Längsschnitt  
deutlich vom gelben  
Lösslehm ab. Zu  
erkennen sind die  
brandgeröteten  
Ränder, die auf  
der Grubensohle  
konzentrierte  
Holzkohle sowie  
einige zerbrochene  
Hitzesteine.

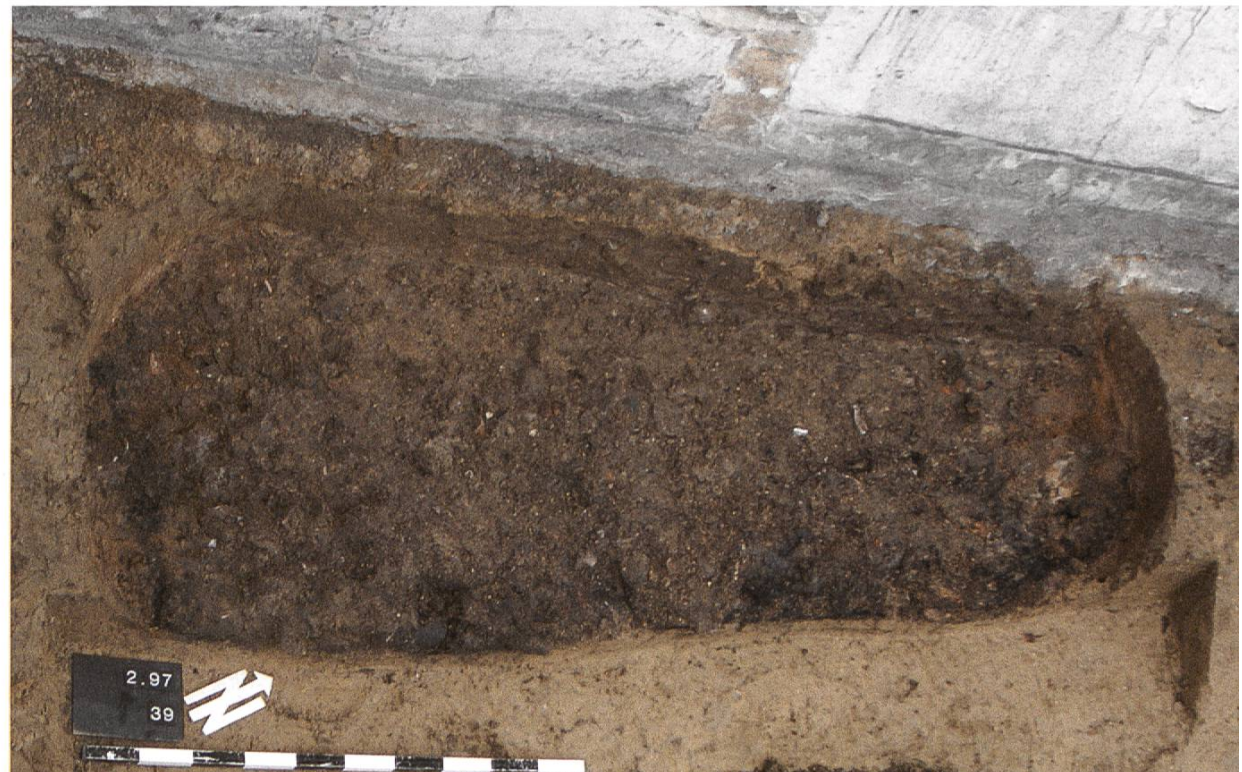
Das digital entzerrte  
südwestliche  
Baugrubenprofil  
mit Resten eines  
prähistorischen  
Bachbettes.

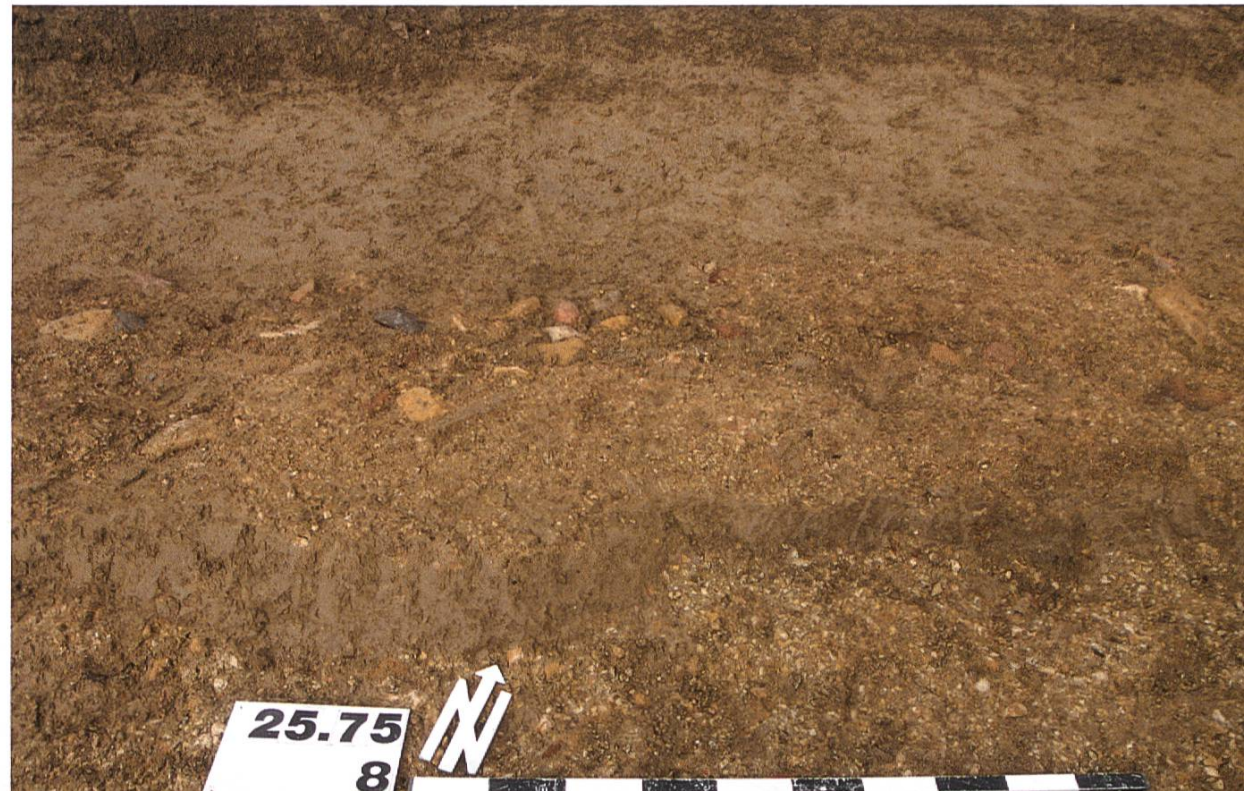
Gelterkinden,  
Mühlstett. In der  
Profilwand zeichnen  
sich die vertikalen  
Lehm- und Kalksinter-  
Schichten eines  
mächtigen römischen  
Gewerbekanal ab.

Spektakulär sind die Reste eines mächtigen Kanals, der weiter oben im Tal womöglich Wasser des Rickenbacher Baches fasste und den Hang entlang führte. Im Grabungsareal verläuft der Kanal zwischen den beiden römerzeitlichen Gebäuden. Dicke Kalktuff-

Ablagerungen zeugen von einer starken und lange andauernden Wasserführung. Dazwischen gibt es aber auch fast seekreideartige Sedimente, die auf einen eher langsamen Wasserdurchfluss hinweisen. Ein auffälliger Versatz in der Kanalführung unmittelbar oberhalb des frei stehenden Rechteckbaus könnte

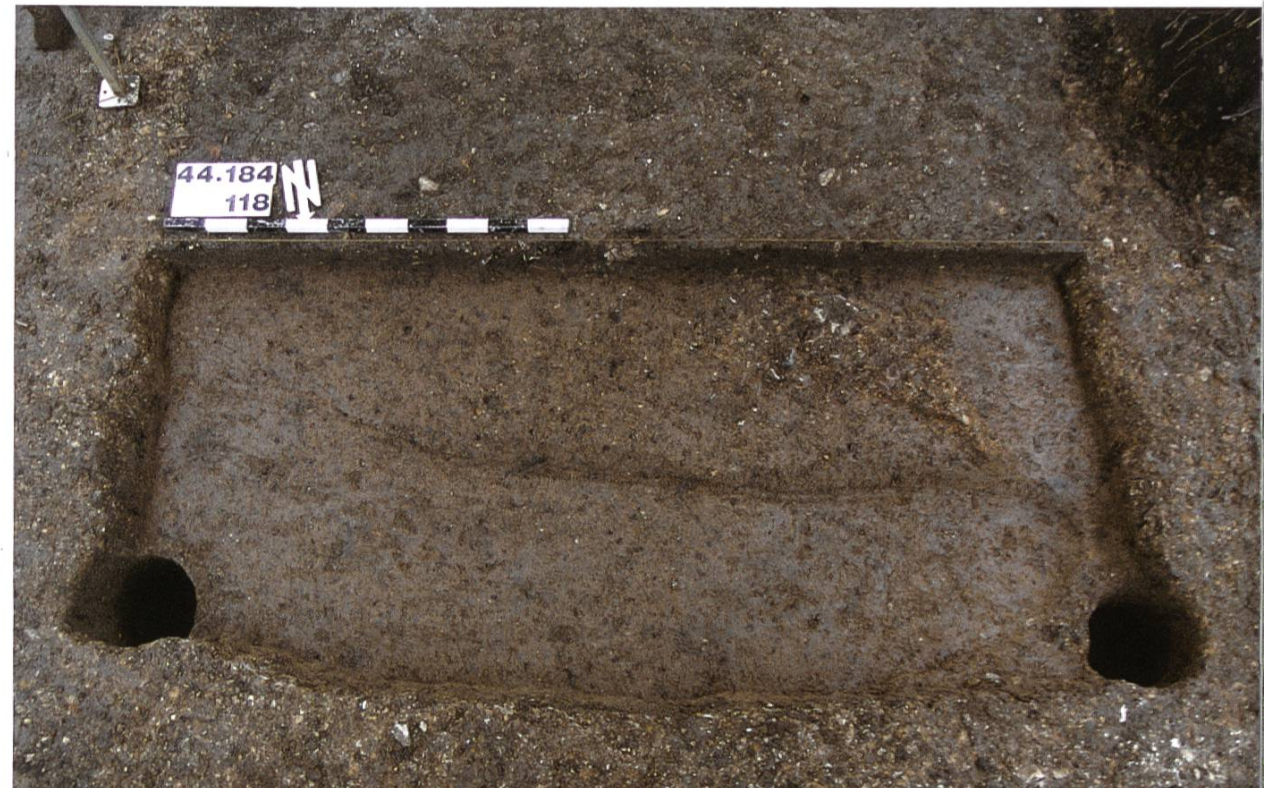
Die Nordhälfte des Grubenhauses ist freigelegt: Gut erkennbar sind die Löcher, die die hölzernen Eckpfosten hinterlassen haben.

Das Muttener Grubenhaus von  $2.1 \times 2.4$  Meter war nur noch 10 Zentimeter tief erhalten. Sein Bautypus mit den vier Eckpfosten sowie die in seiner Verfüllung geborgenen Funde – unter anderem rollstempelverzierte Keramik, die auf der Töpferscheibe gefertigt wurde (so genannte sandige Drehscheibenware) und der dünne Bügel einer Gürtelschnalle aus Buntmetall – datieren den Befund ins 8. Jahrhundert. Einige Pfostengruben im Umfeld zeugen von ebenerdigen Bauten in der nahen Umgebung.

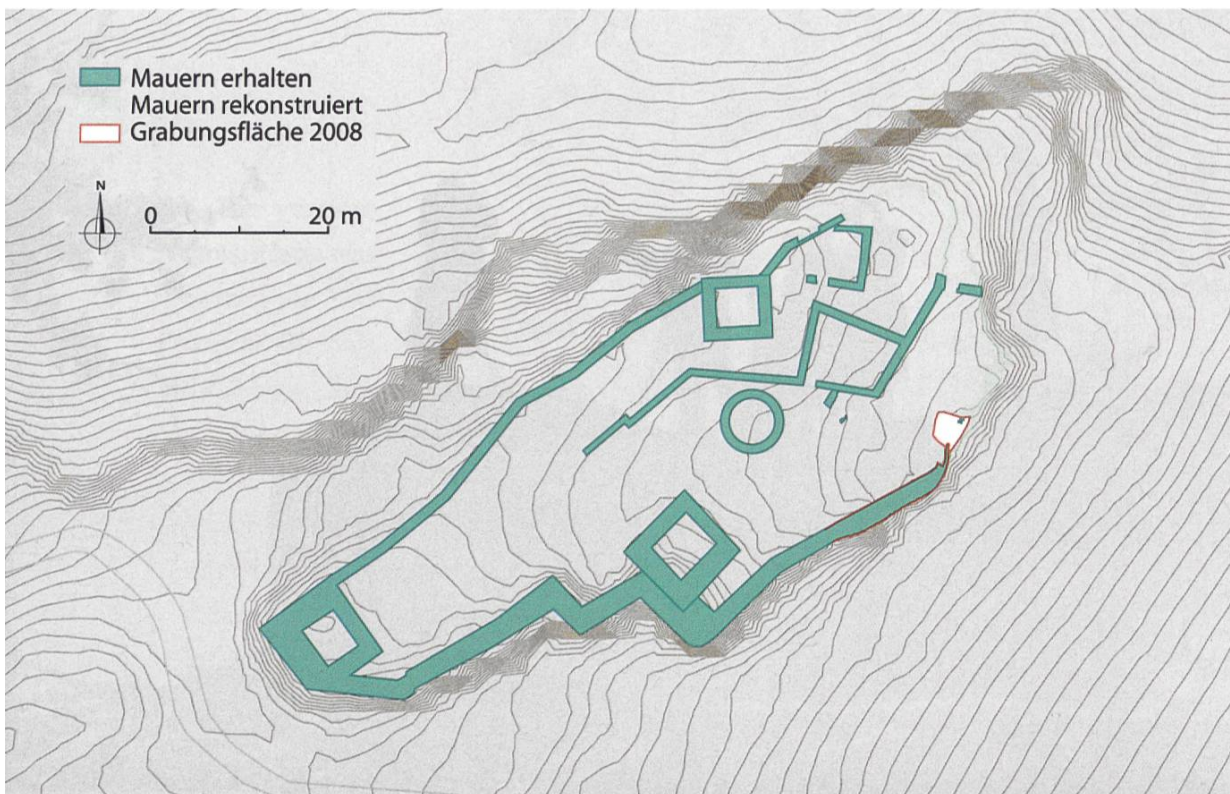
In den Profilen liessen sich im Wesentlichen vier Schichten unterscheiden. Die unteren beiden stellen mit grosser Wahrscheinlichkeit die Verfüllschichten der ehemaligen Baugrube der Ringmauer dar. Die Baugrube wurde nach der Erstellung der Mauer wieder verfüllt und das Gelände im Burginneren eingeebnet. Bei der oberen der beiden Verfüllschichten handelt es sich um einen gelben, mergeligen Lehm, dessen Oberkante im Profil horizontal verläuft. Dadurch wirkt die Schicht wie ausplaniert. Eine dünne, stark holzkohlehaltige Schicht liegt auf dieser Oberfläche auf: ein Hinweis darauf, dass die

Oberfläche eine zeitlang offen stand und sich so Holzkohle als Folge der Siedlungsaktivität ablagern konnte. Für eine Brandschicht, die auf die Zerstörung der Burg hinweisen könnte, ist sie allerdings zu dünn. Den oberen Abschluss der Schichtenfolge bildet eine dicke und weitgehend homogene Humusschicht, die sich im Laufe der Jahrhunderte nach der Aufgabe der Burg gebildet hat.

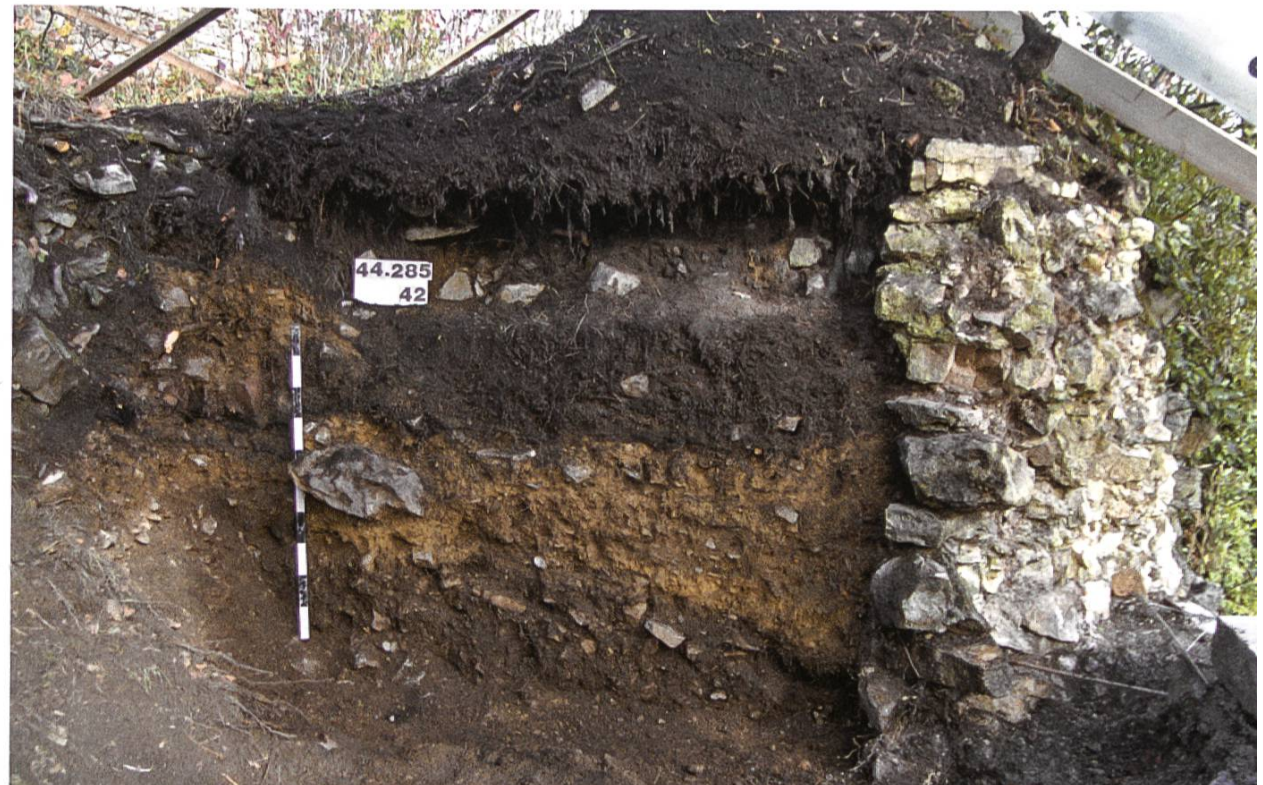
Das nördliche Profil mit einer deutlichen gelben Planieschicht. Rechts die Überreste der Ringmauer.

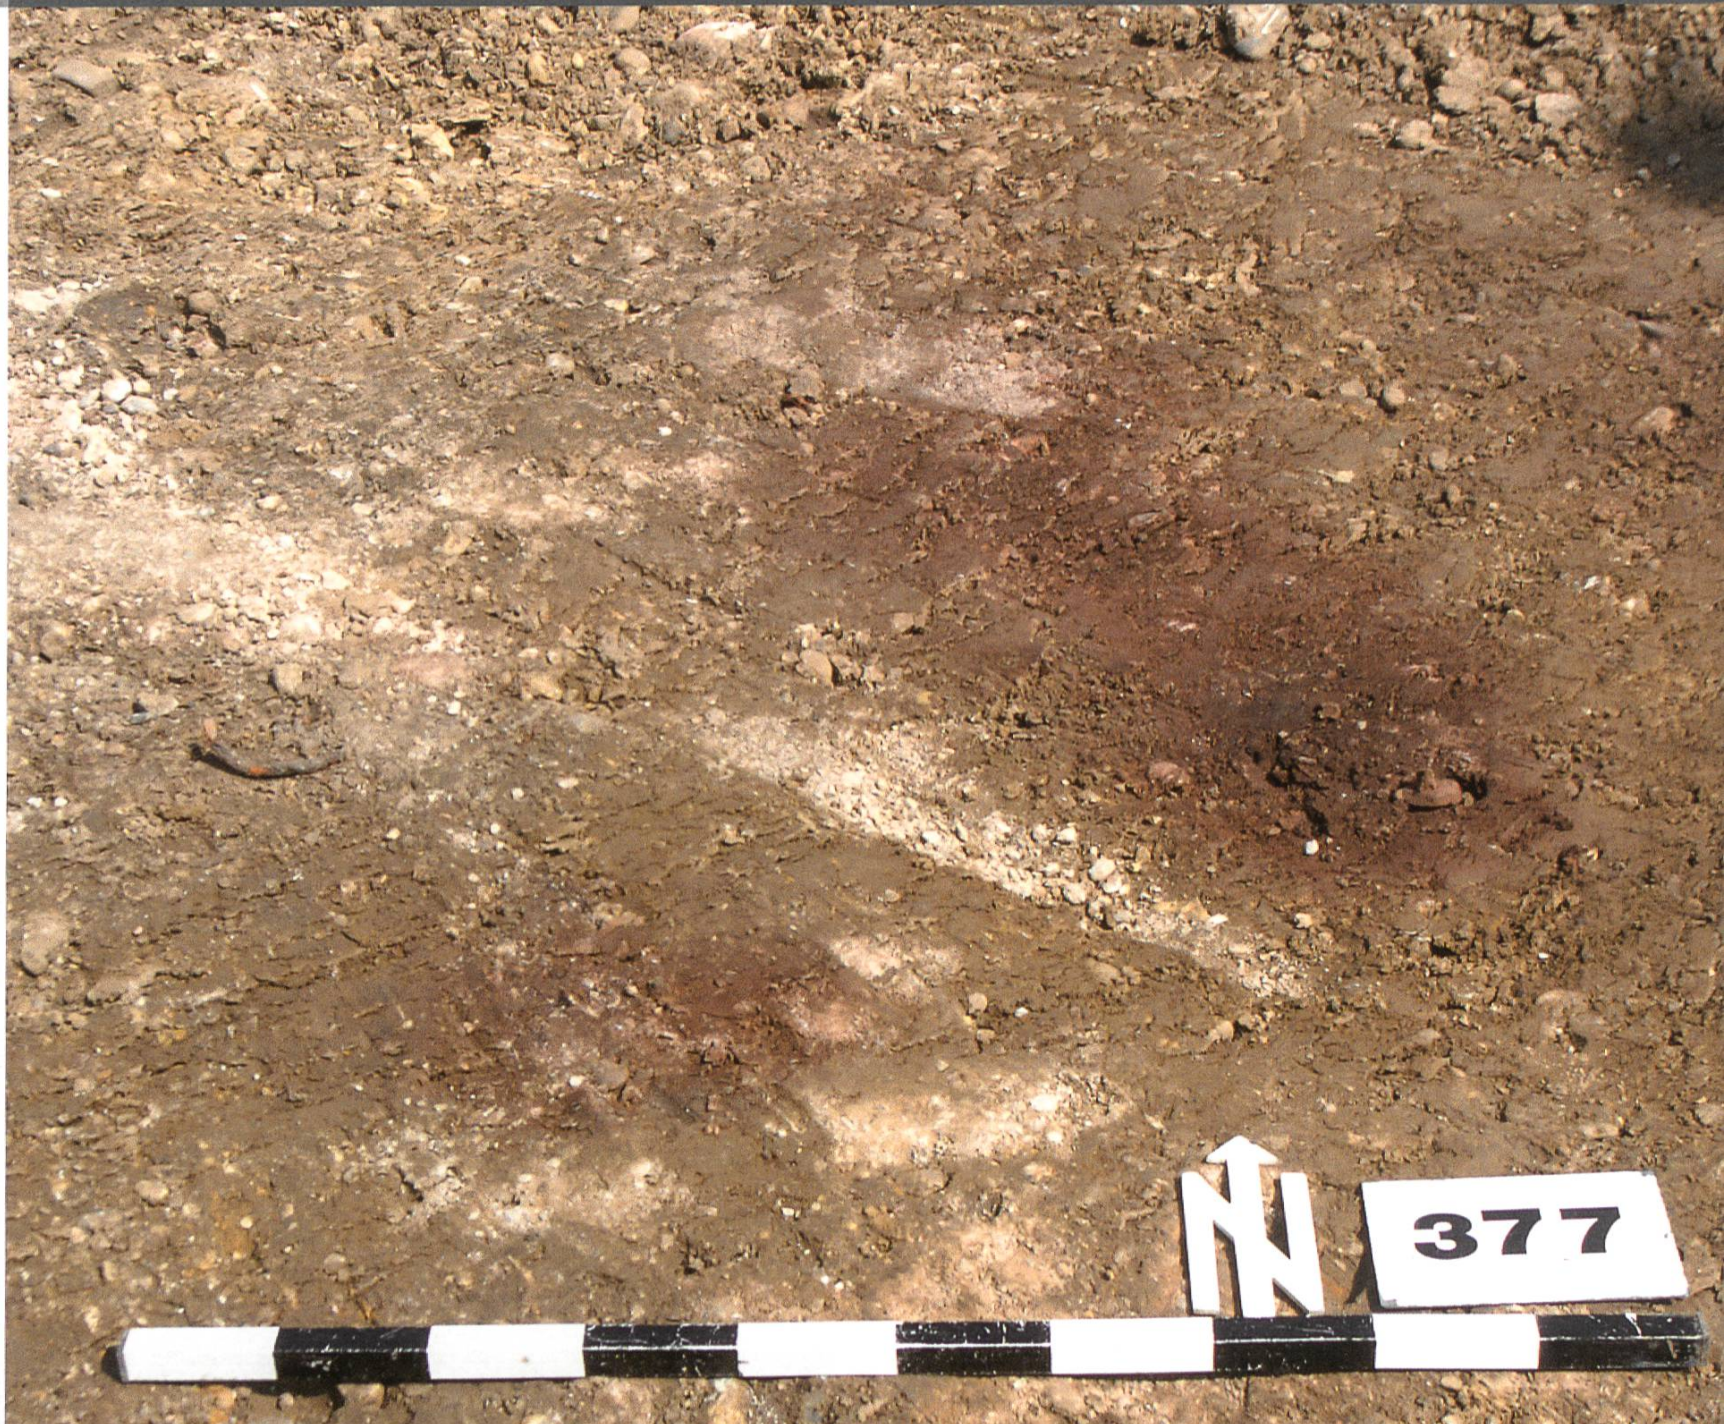
Pratteln, Meierhof.  
Die anlässlich der  
Grabungen 2007  
entdeckten Flecken  
im Boden der  
spätmittelalterlichen  
Kellerecke liessen  
schon damals an  
Rotwein denken.  
Doch würde sich  
dieser Verdacht nach  
über 500 Jahren noch  
erhärten lassen?

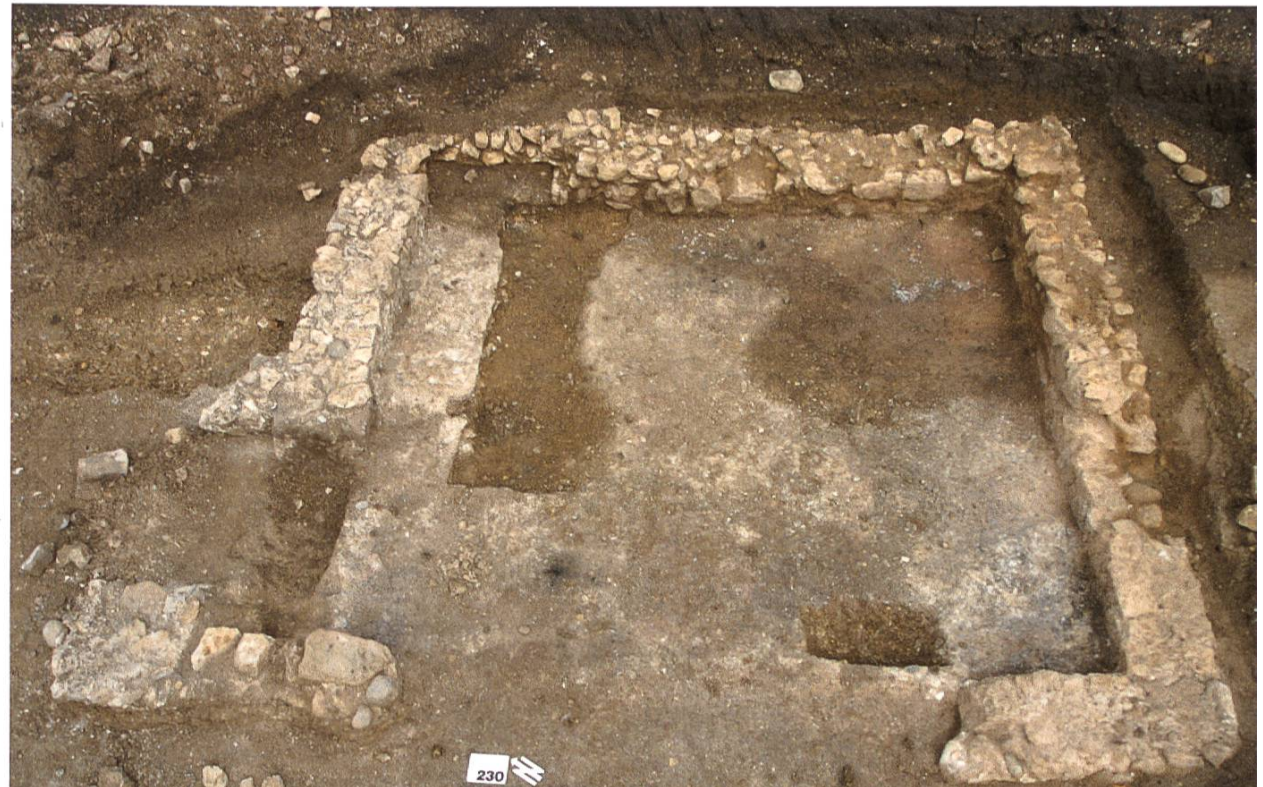
Der spätmittelalterliche Halbkeller während des Abbaus des Mörtelbodens, mit den roten Flecken in der rechten oberen Ecke.

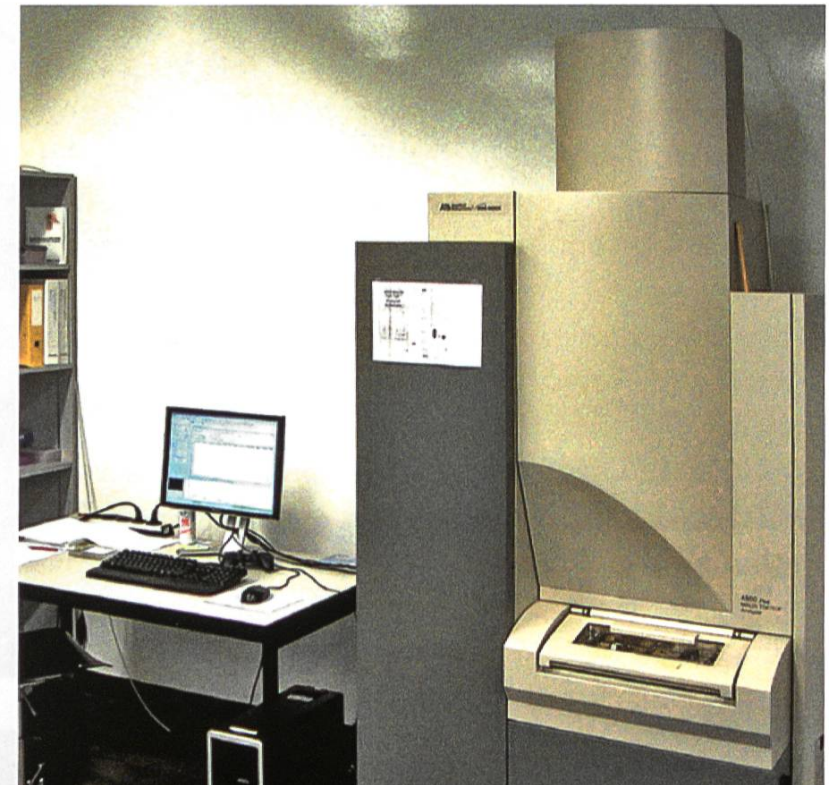
Im Massenspektrometer wird die Materialprobe in Fragment-Ionen aufgetrennt. Diese lassen Rückschlüsse auf das Ausgangsmaterial zu.

David Drissner, mittels Massenspektrometrie-Analyse (MALDI-TOF/TOF) nachzuweisen, dass diese Flecken Syringasäure enthalten. Syringasäure entsteht durch eine alkalische Reaktion aus Malvidin-3-glucosid, welches die wesentliche farbgebende Substanz blauer Trauben darstellt.

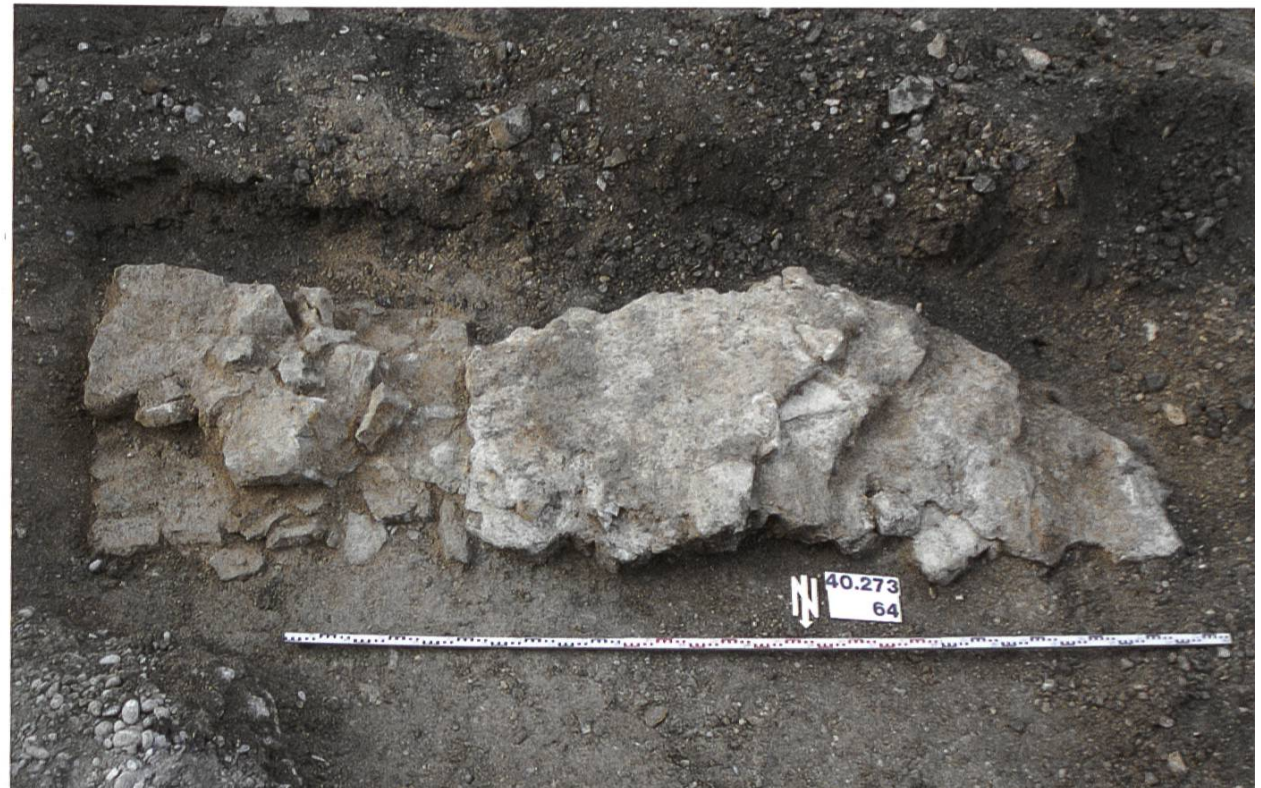
**Letzte Reste zwischen Leitungsrillen: Das Mauerfragment des Turmes (rechts) stösst mit einer Fuge an die Stadtmauer (links).**

Die aktuelle Grabung hat nun gezeigt, dass die Fundamente der Stadtbefestigung nur noch fragmentarisch erhalten sind. Exakt zwischen zwei bestehenden Leitungsräben hat sich jedoch ein sehr aufschlussreicher Rest erhalten. An ihm lässt sich ablesen, dass der halbrunde Turm nachträglich an die

Stadtmauer angebaut wurde. Ob das erfasste Mauerstück indes zum ältesten Turm, zur Erneuerung von 1483 oder gar zu einer Unterfangung gehört, die 1603 nach einem «gross Wasser» nötig geworden war, bleibt ungewiss. Dies liesse sich nur mit einer kompletten Freilegung der Fundamente klären.

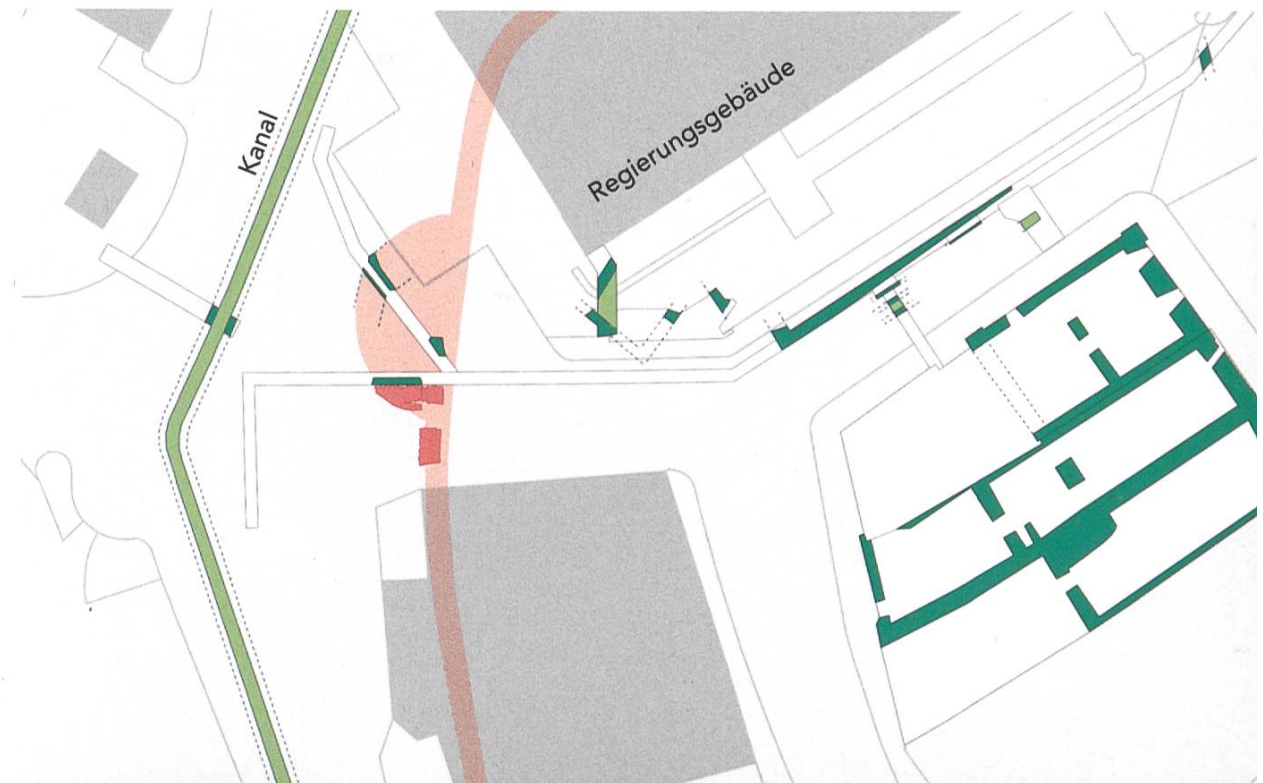
Der Verlauf der Stadtmauer mit Lage des Costenzerturms (rot) beim Regierungsgebäude. Grün: weitere historische Mauern und der Kanal.

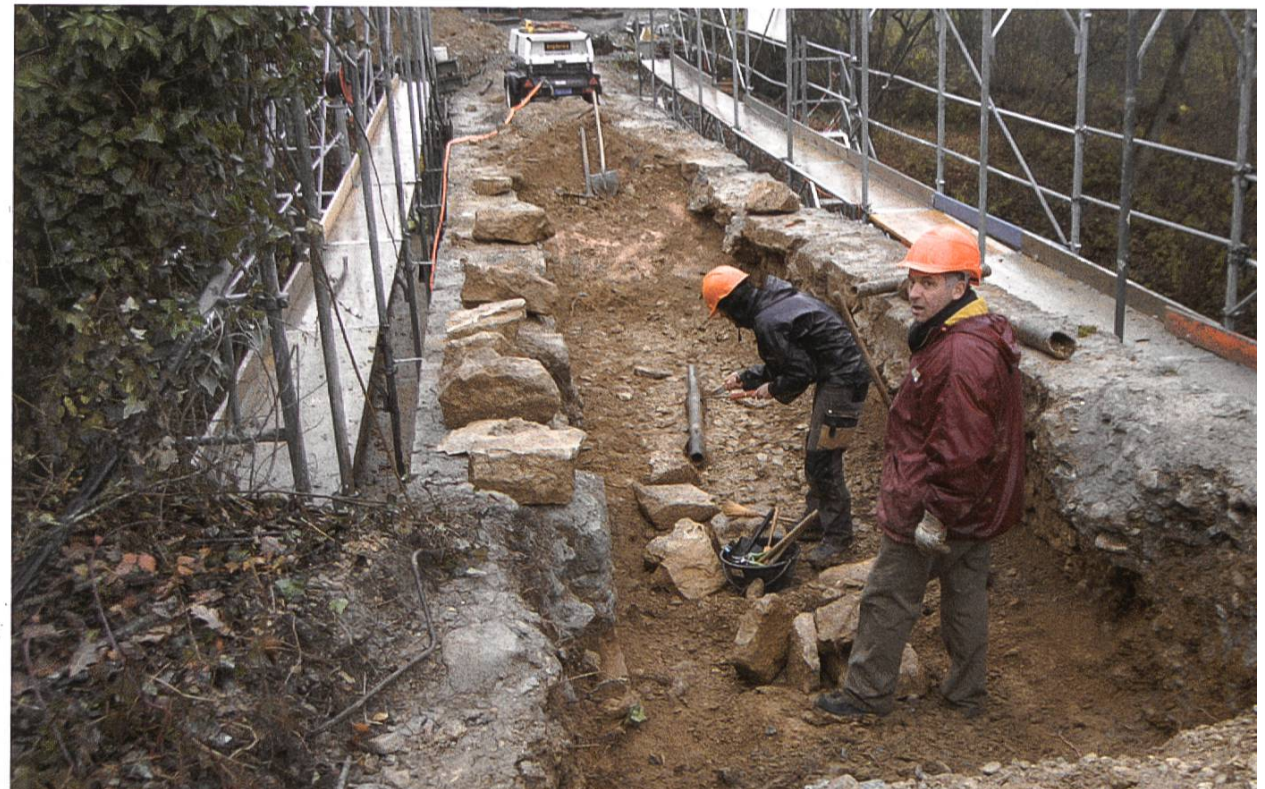
Im westlichen Teil der Brücke wird die Füllung, der so genannte Brückenkörper, entfernt.

Kern gar noch Reste einer älteren Anlage enthält. Es zeigte sich aber, dass die Brücke in einem Zuge errichtet worden war. Interessant war eine Schicht von äusserst kompaktem Kalkmörtel, der mit einem Zuschlag von gemahlenden Ziegeln versehen war. Dieser so genannte Ziegelschrotmörtel deckte im Brückeninnern die Oberseite des Brückenbogens ab und schützte ihn so vor einsickerndem Wasser. Aus dem Mörtel konnte ein Stück Holzkohle geborgen werden, von dem wir uns eine Radiokarbon-Altersbestimmung erhoffen.

Die Bauweise der Brücke mit Zugstangen und Ziegelschrotmörtel-Abdichtung weist auf eine Entstehung im 17./18. Jahrhundert hin. Seit dieser Zeit erfuhr sie nur einen grösseren Umbau: 1891 verlegte man Betonplatten und montierte ein Metallgeländer. Spuren von Vorgängerbrücken – in den Fels gehauene Auflager für Balken oder dergleichen – fehlten. Sondierungen im Bereich der westlichen Zufahrt zur Brücke zeigten auch keine älteren Strassenkörper. Es gibt somit keine Hinweise auf eine ältere, gar römische Strassenführung an dieser Stelle. Vergleichbare Erkenntnisse ergaben vor einigen Jahren

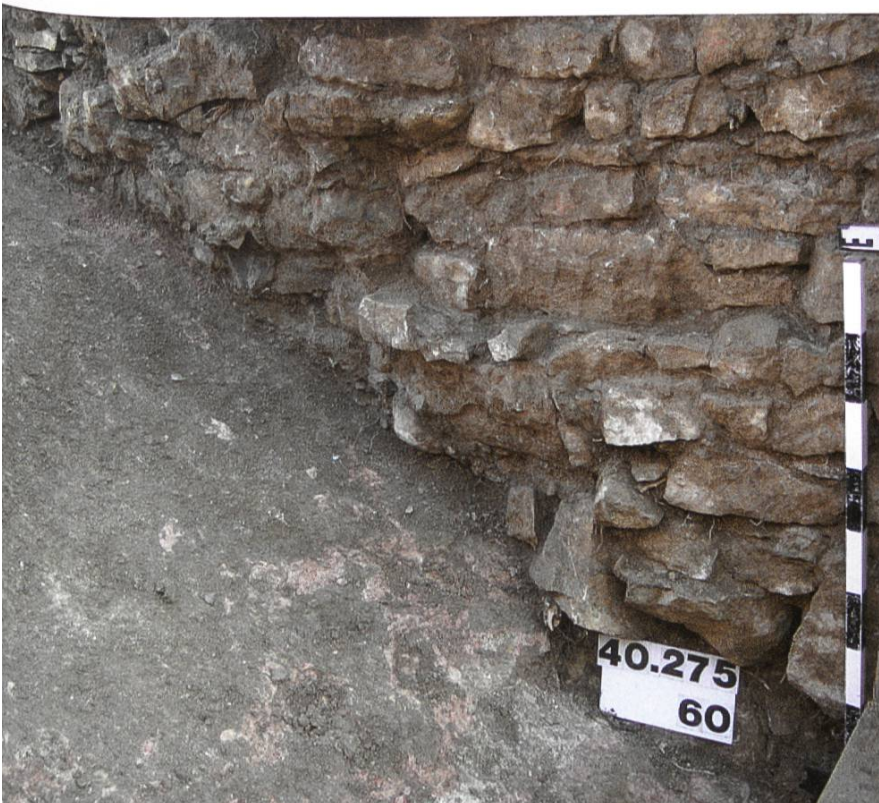
Details aus dem  
Brückeninnern mit  
Ziegelschrottmörtel-  
Abdeckung des Ge-  
wölbes und seitlichen  
Wangenmauern.

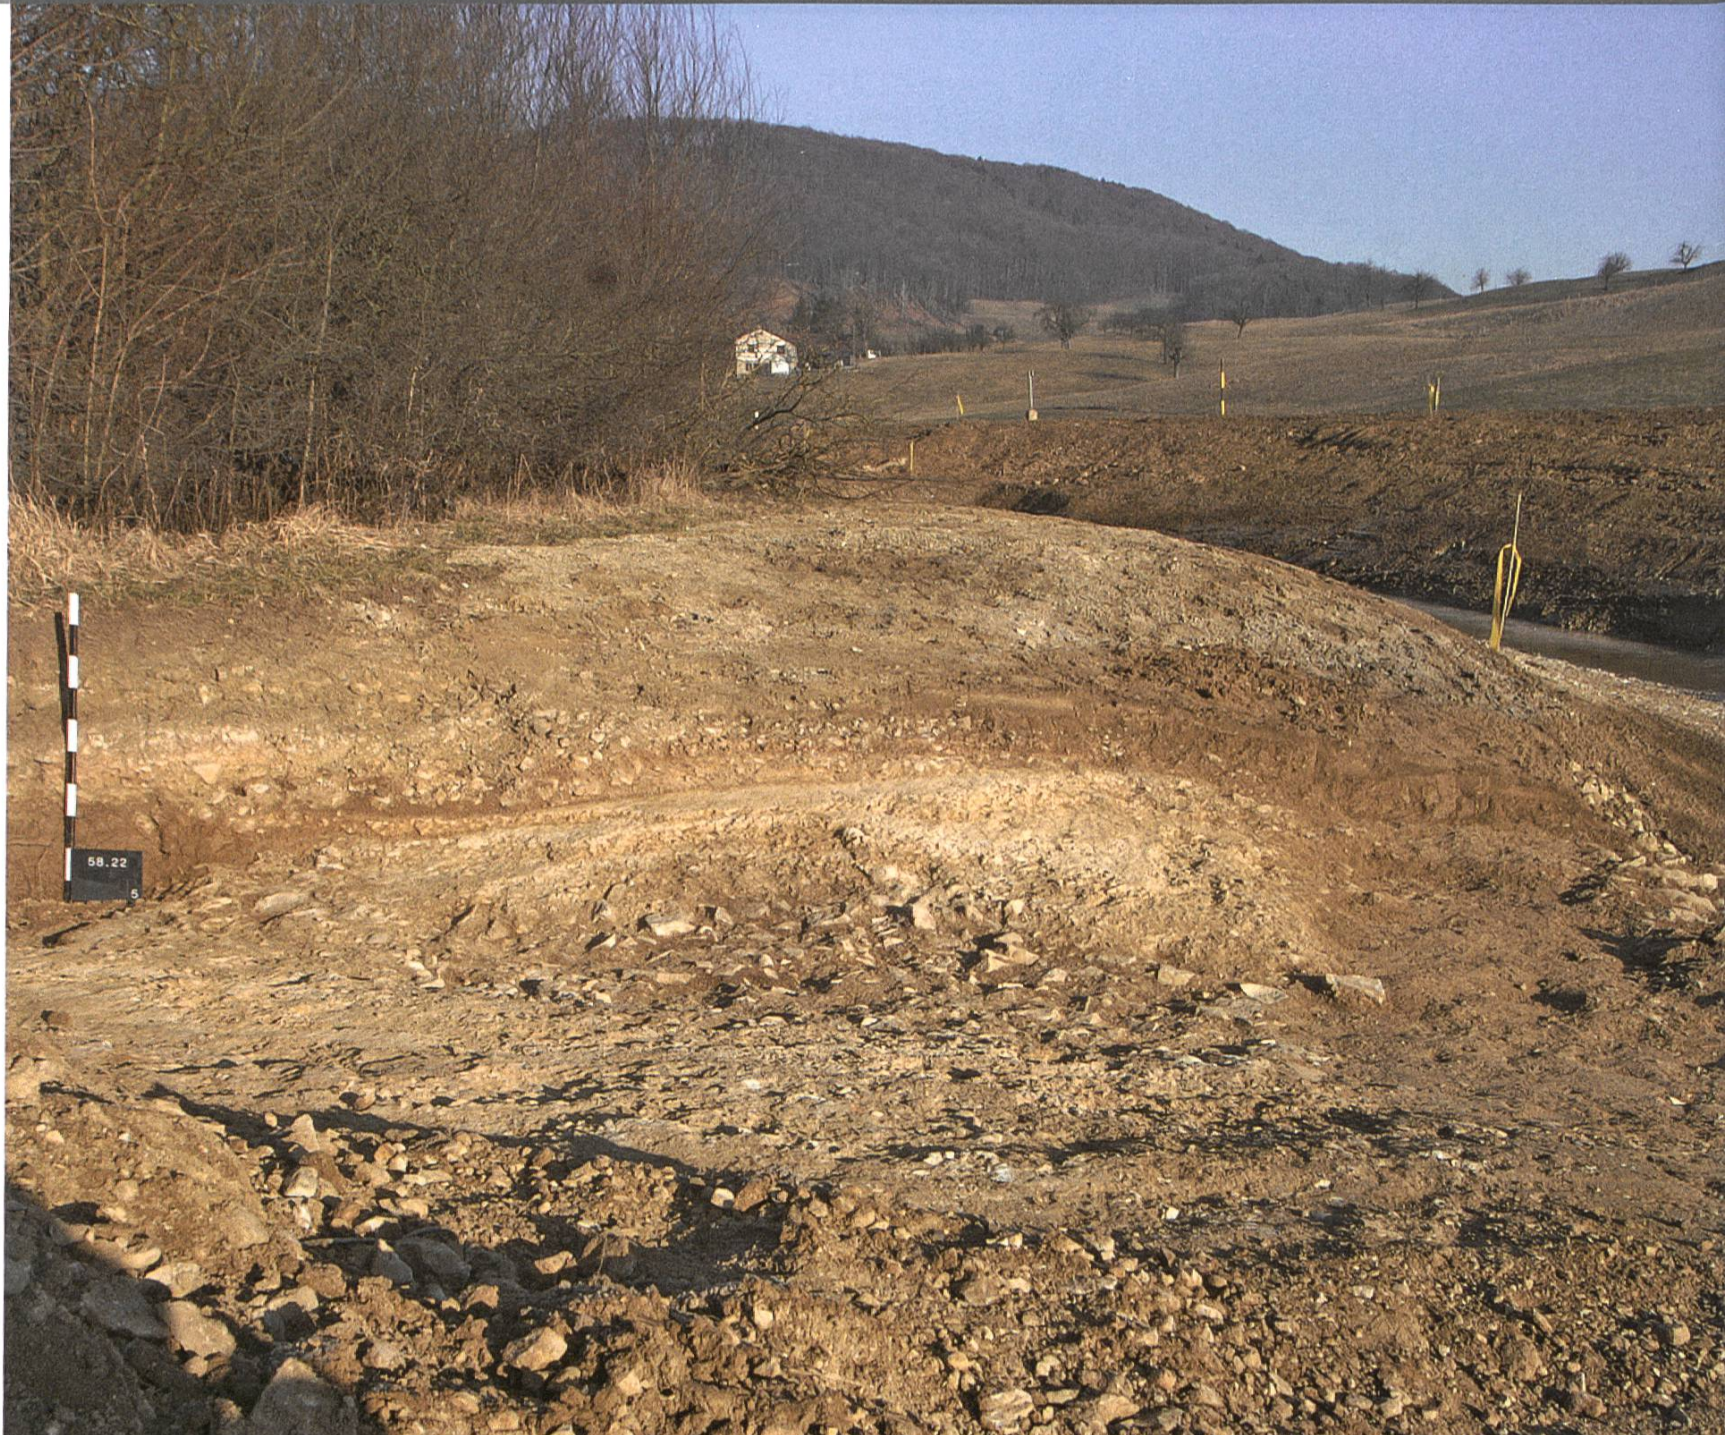
Rothenfluh, im Weiher.  
Im Uferprofil des  
Verbindungsgrabens  
zum Seitenarm  
der Ergolz ist der  
mehrlagige Schotter-  
belag über der  
Kofferung der älteren  
Landstrasse zu  
erkennen.

Die jüngeren Beläge der angeschnittenen Strasse wirken schottrig und sind stark erodiert. Eine tiefer liegende Strassenoberfläche besteht jedoch aus sehr kompaktem, 2–5 cm dickem Mergel und einem bis zu 30 cm mächtigen Strassenkoffer aus grobem Kalksteinbruch. Sie ist etwas schmaler und scheint entlang der Ergolz eher nach Westen auszuscheren.

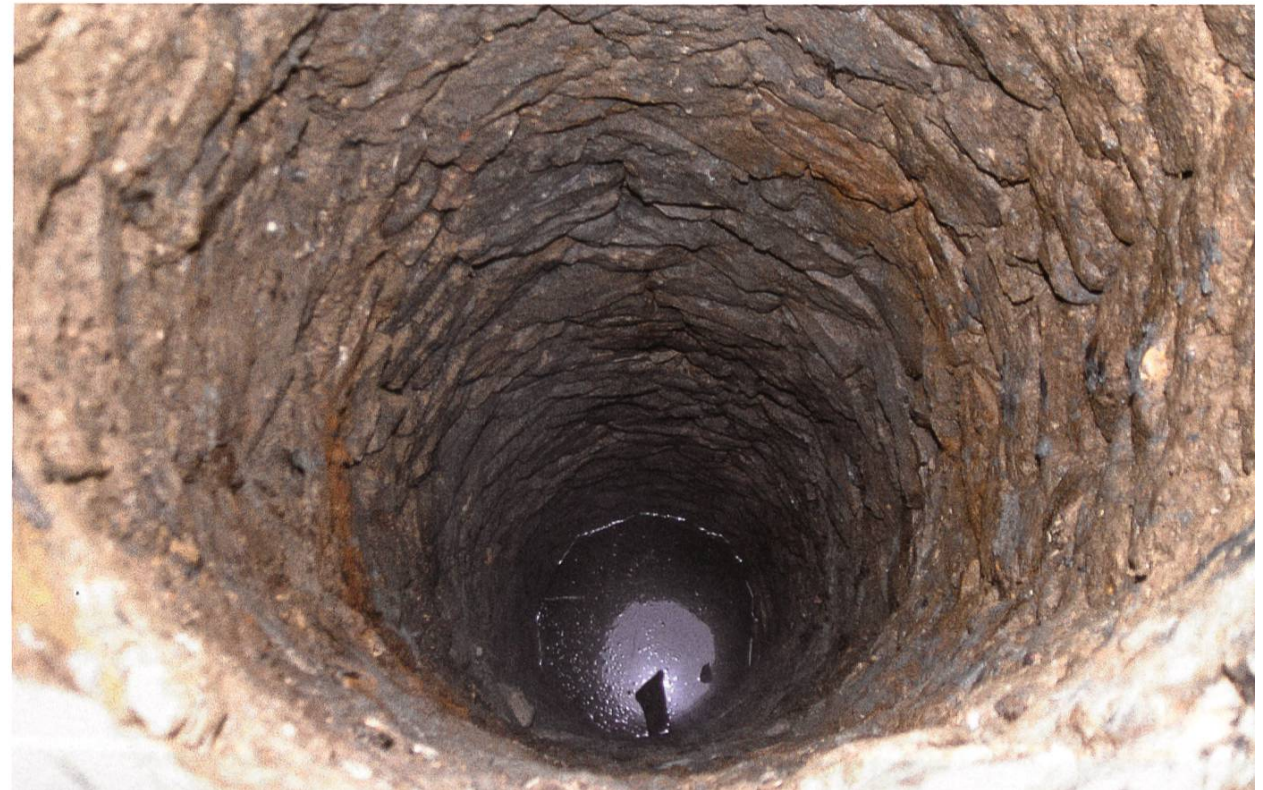
Der Blick in die Tiefe.  
Das Grundwasser stand in rund 7 Metern Tiefe auf 395 m. ü. NN.

Mit Hilfe des Saugbaggers gelang es, den Sodbrunnen bis in eine Tiefe von sieben Metern auszuheben. Dann versperrten Hölzer den weiteren Vortrieb. Der Schacht selbst muss noch rund ein Meter tiefer gewesen sein. Darauf weist die Länge eines Teuchelrohres hin, das auf der Brunnensohle auflag und vollständig geborgen werden konnte.

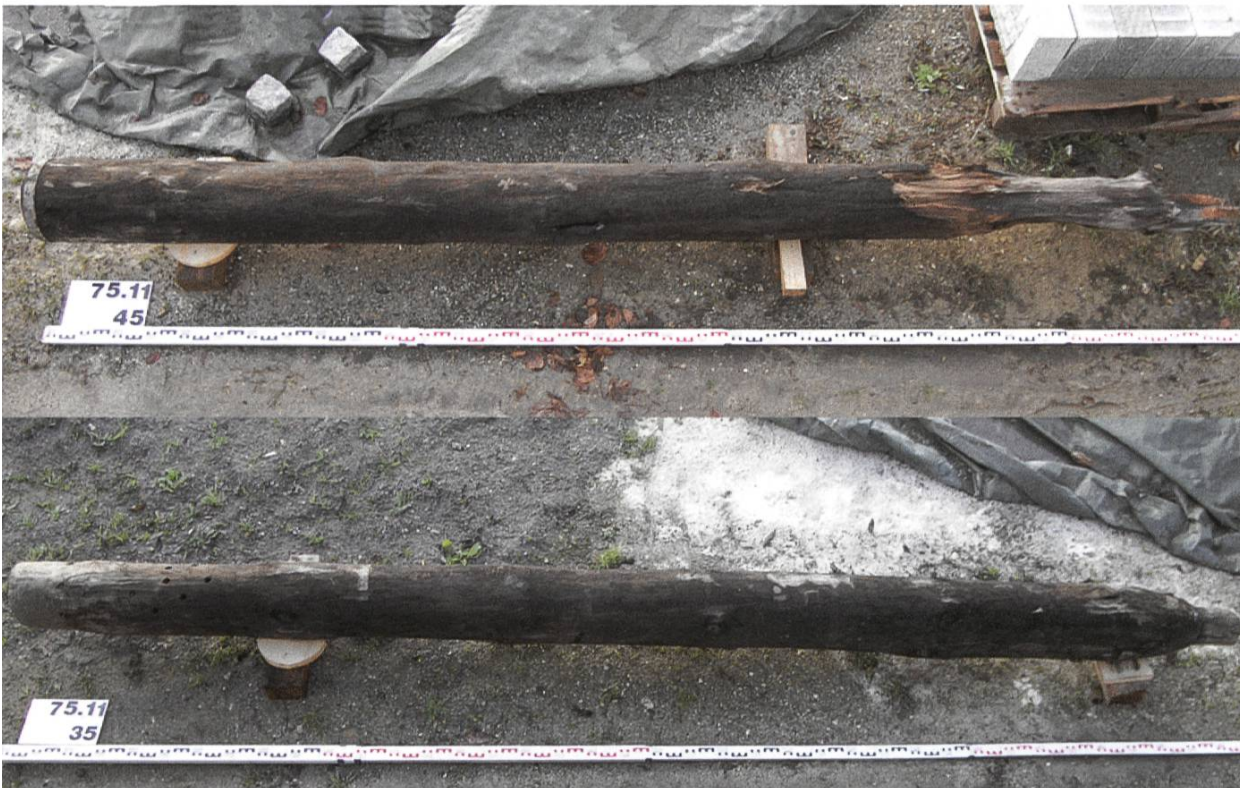
Die beiden Teile des Teuchelrohres, mit dessen Hilfe man das Wasser aus dem Brunnen hochpumpte.

Während der Freilegung zeigte sich, dass der Sodbrunnen – wohl in einer jüngeren Nutzungsphase – mit einer Pumpe betrieben wurde. Davon zeugen zwei gut erhaltene Röhren, sogenannte Teuchel, aus Föhrenholz, die ineinander steckten und mit zwei Eisenbändern verbunden waren. Das Sohlenende war verschlossen und besass seitliche Eintrittslöcher.

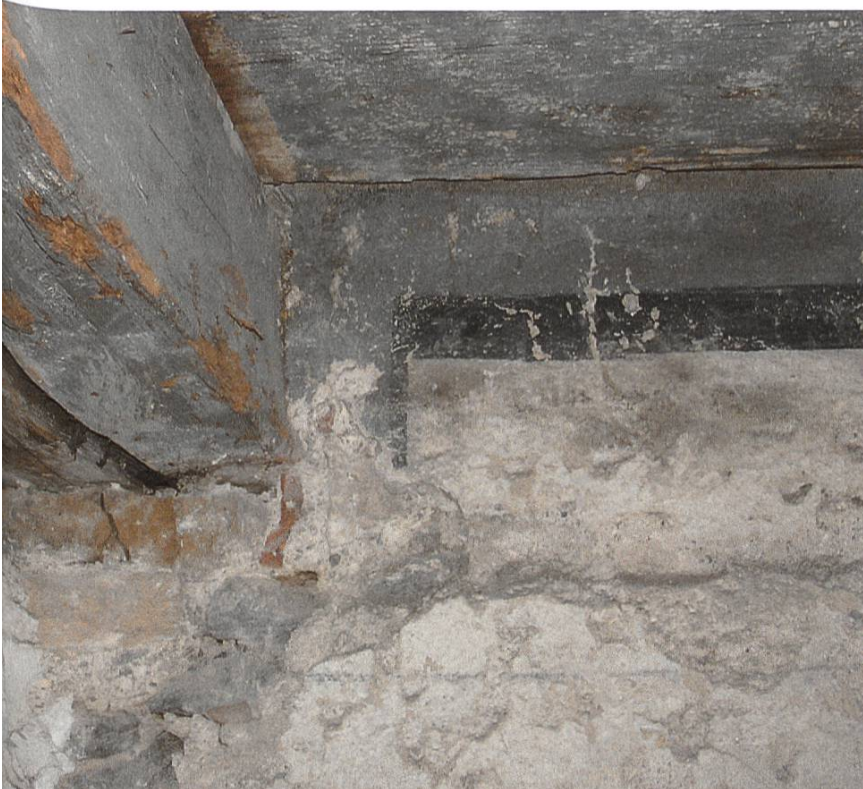
**Amtshausgasse 2.**  
Die Decke der gassenseitigen Stube im ersten Obergeschoss mit Graubandfassung aus der Bauzeit.

wird in Merians Prospekt von 1642 als turmartiges Gebäude mit Flachdach dargestellt. Der althergebrachte Durchgang zum Kirchhof wurde ausgespart, ab dem ersten Obergeschoss jedoch überbaut. Dieser Bauvorgang muss aufgrund von Bildquellen in die Zeit zwischen 1642 und 1663 gesetzt werden. Eine Graubandfassung im gassenseitigen Raum im

ersten Obergeschoss, dem so genannten Piano Nobile, darf in diese Zeit datiert werden und gehört damit in die Bauzeit des Hauses Nr. 2.
