**Zeitschrift:** Jahresbericht : Dokumentationen und Funde / Archäologie Baselland  
**Herausgeber:** Archäologie Baselland  
**Band:** - (2008)

**Artikel:** Grabungen und Bauuntersuchungen  
**Autor:** Marti, Reto  
**DOI:** <https://doi.org/10.5169/seals-803510>

# Grabungen und Bauuntersuchungen

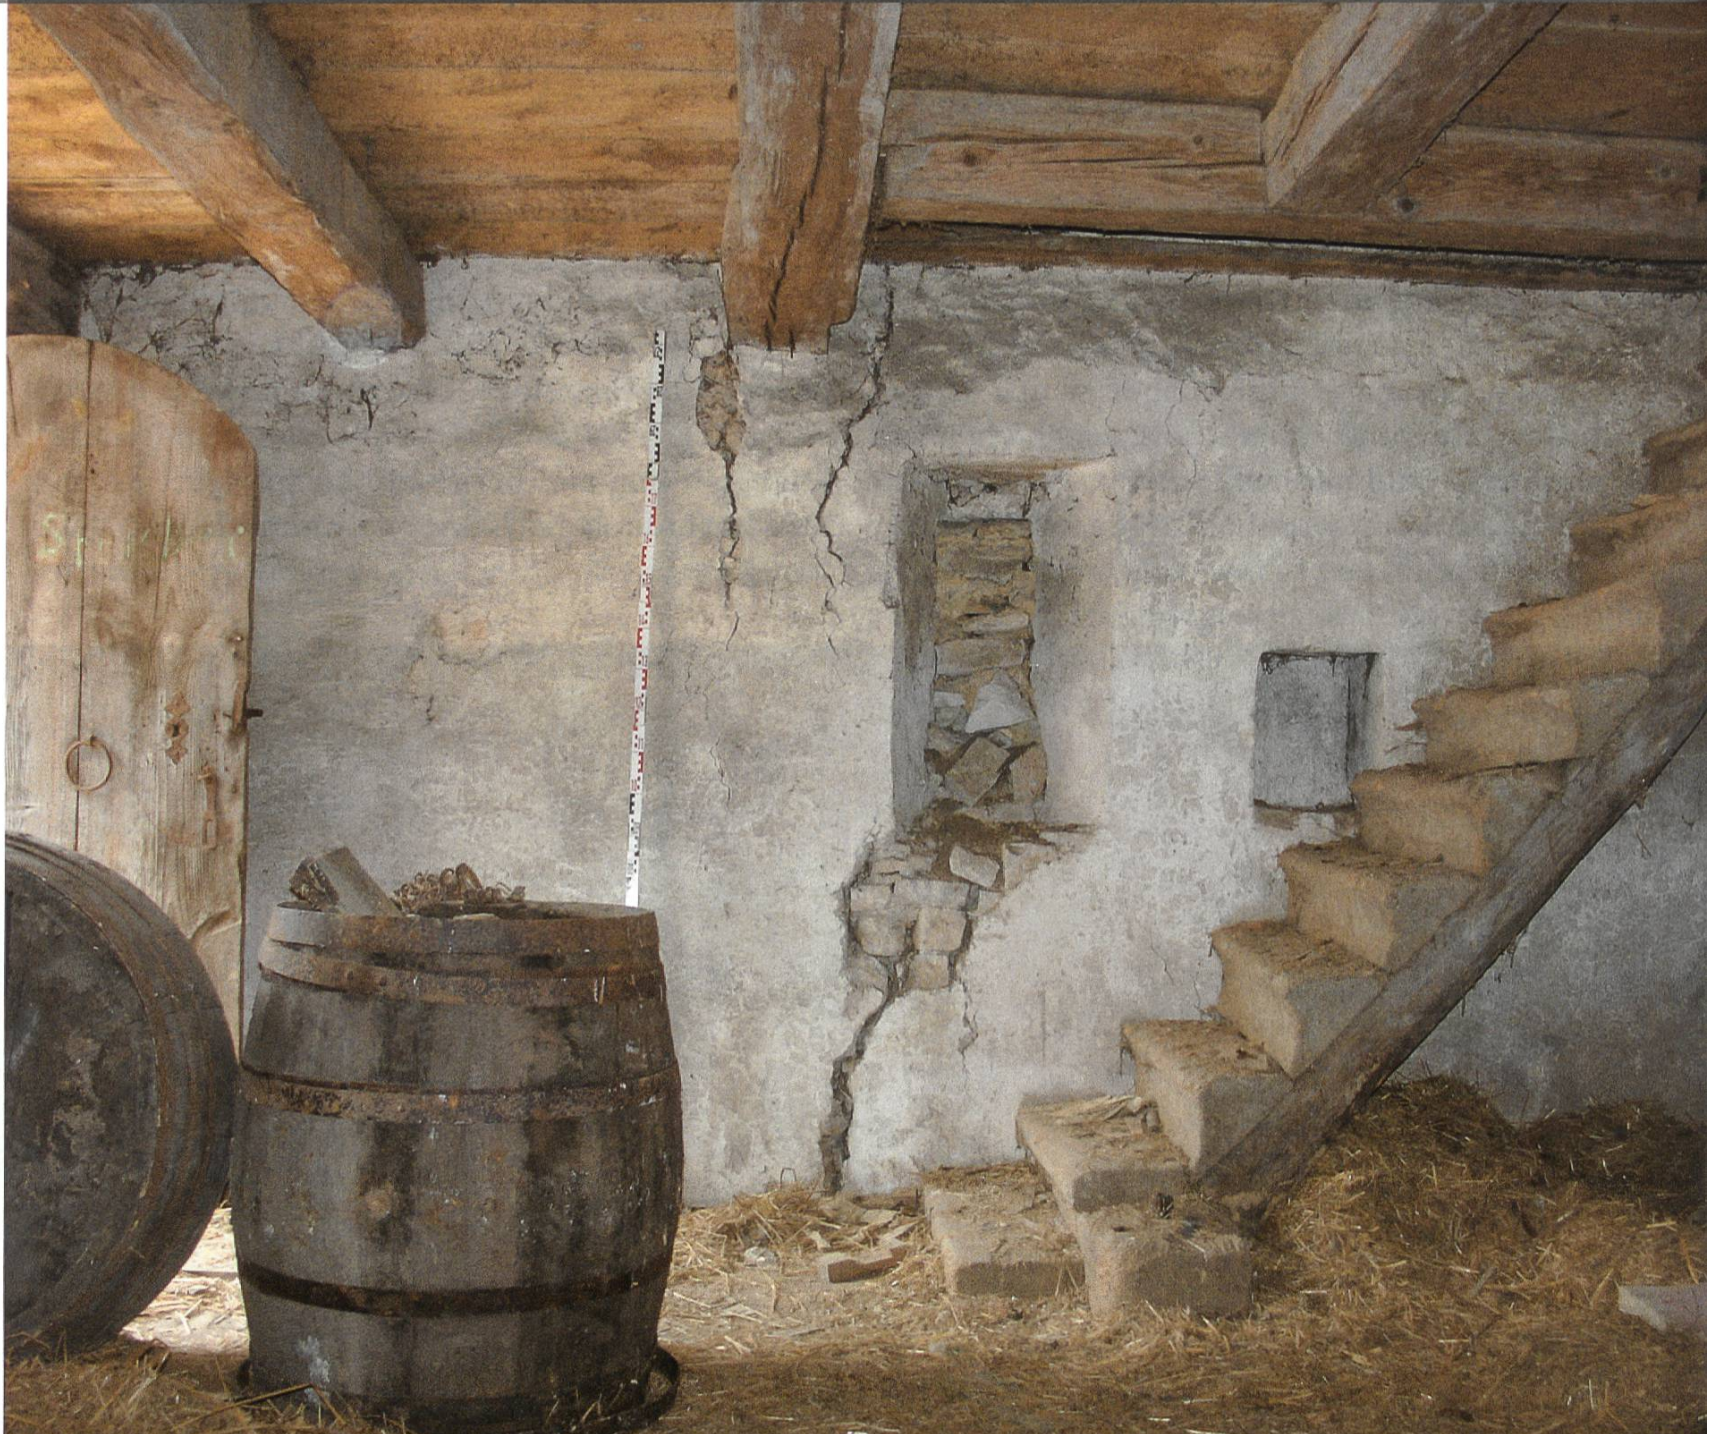
Lupsingen,  
Liestalerstrasse.  
Der Zustand im ersten  
Obergeschoss kurz  
vor dem Umbau  
im Sommer 2008  
entspricht demjenigen  
von 1551/52. Die  
Holzeinbauten und  
Wandoberflächen sind  
seither unverändert  
geblieben.

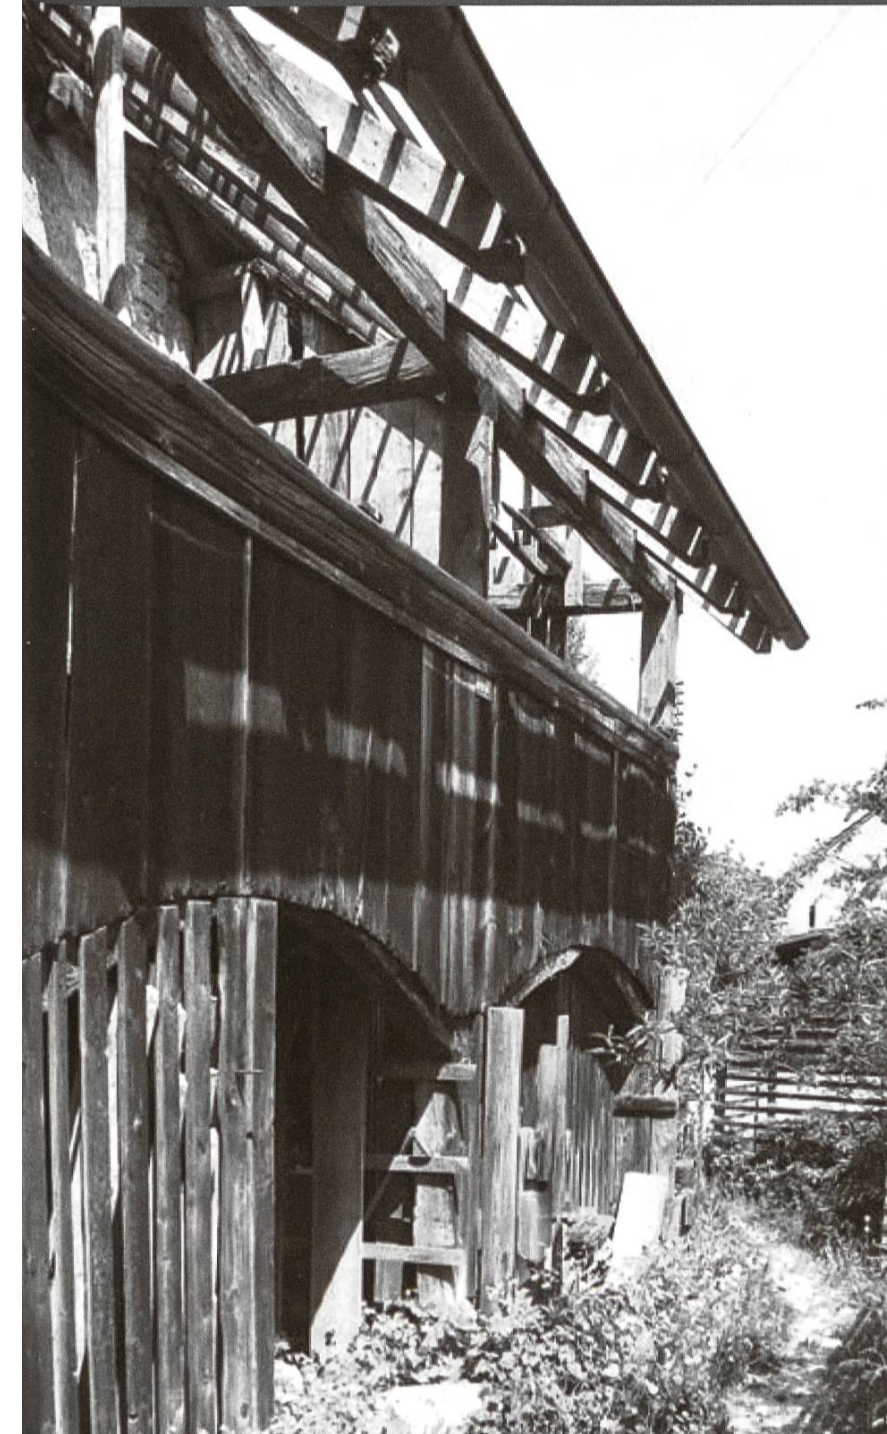
Die Hauptgiebelfassade mit Klebedach und Ständerkonstruktion von 1740. Blick nach Norden (um 1970).

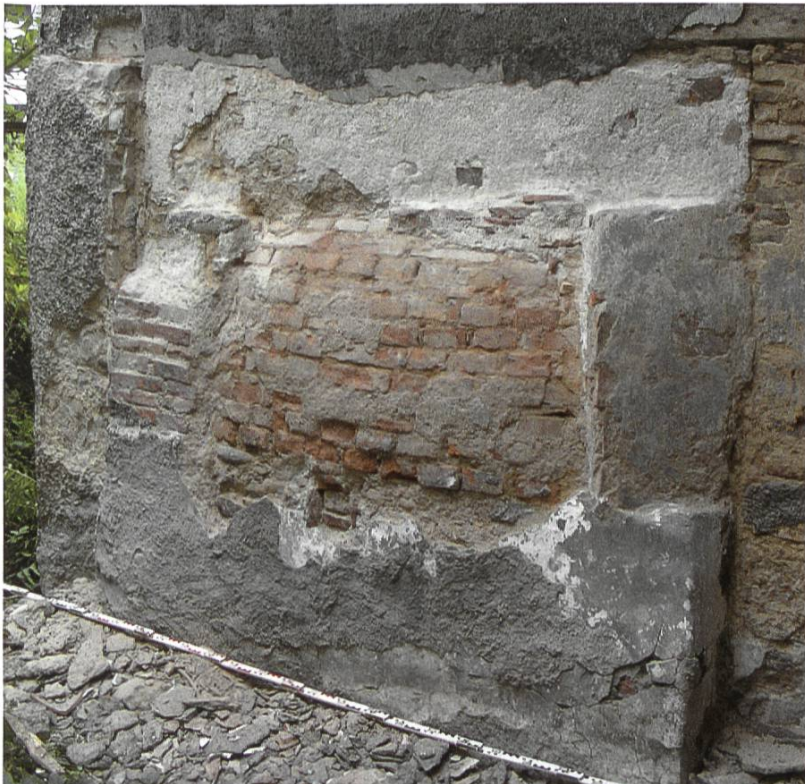
Allschwil, Kirche  
St. Peter und Paul,  
Ansicht des Kirchturms  
mit Aufriss der  
Südwand.

orange:  
spätmittelalterlich,  
mit Brandspuren und  
Abbruchkante,  
weiss: Wiederaufbau  
des zerstörten Turmes,  
wohl vor 1594,  
gelb: stützende  
Vormauerungen  
und Zumauerung  
des ursprünglichen  
Turmeingangs nach  
der Verlagerung  
des Kirchenschiffes  
in den Norden,  
ferner Glocken- und  
Dachstuhl, wohl 1671,  
braune Pfeile: Lagen  
der Löcher für das  
Baugerüst.

Das Mauerwerk des Turmes lässt zwei klar unterscheidbare Bauphasen und eine unbekannte Anzahl von Renovationen erkennen: Der Turmsockel gehört zur ältesten nachweisbaren Bausubstanz, die ins 13. Jahrhundert oder in die 1440er Jahre datiert. Er reicht vom Erdgeschoss bis ins erste Obergeschoss und bricht dort in einer unregelmässigen Bruchkante ab. Im ersten Obergeschoss sind Mauersteine und -mörtel durch Hitzeinwirkung flächig rot verfärbt. Der damalige Brand führte demnach offenbar zum Einsturz der höher gelegenen Partien des Turmes. Leider finden in den alten Grabungsdokumentationen weder ein Brand- noch ein Abbruchhorizont Erwähnung.

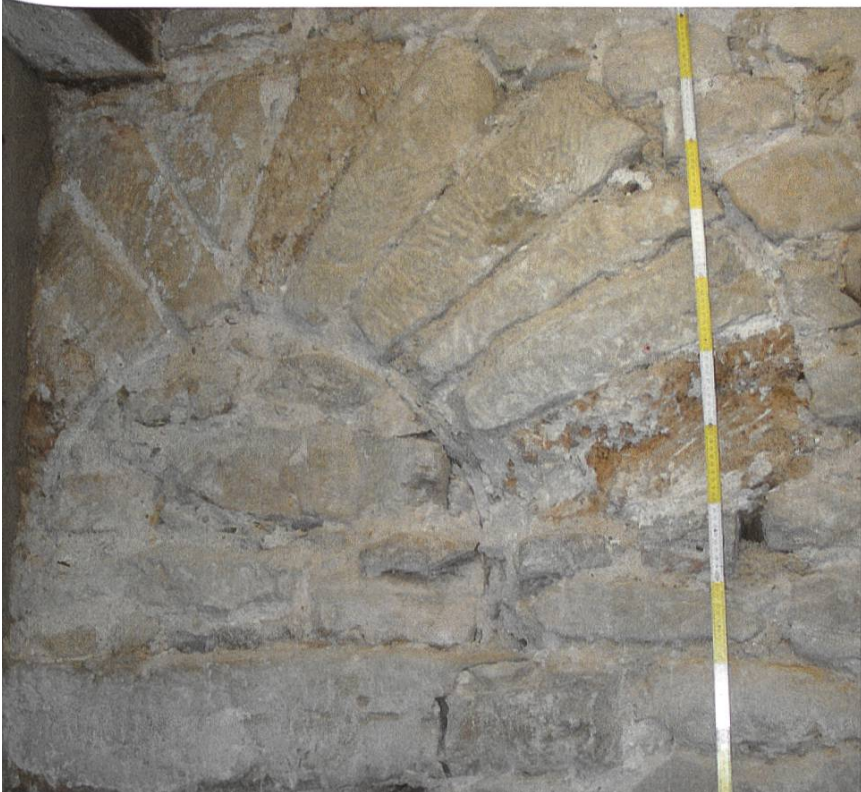
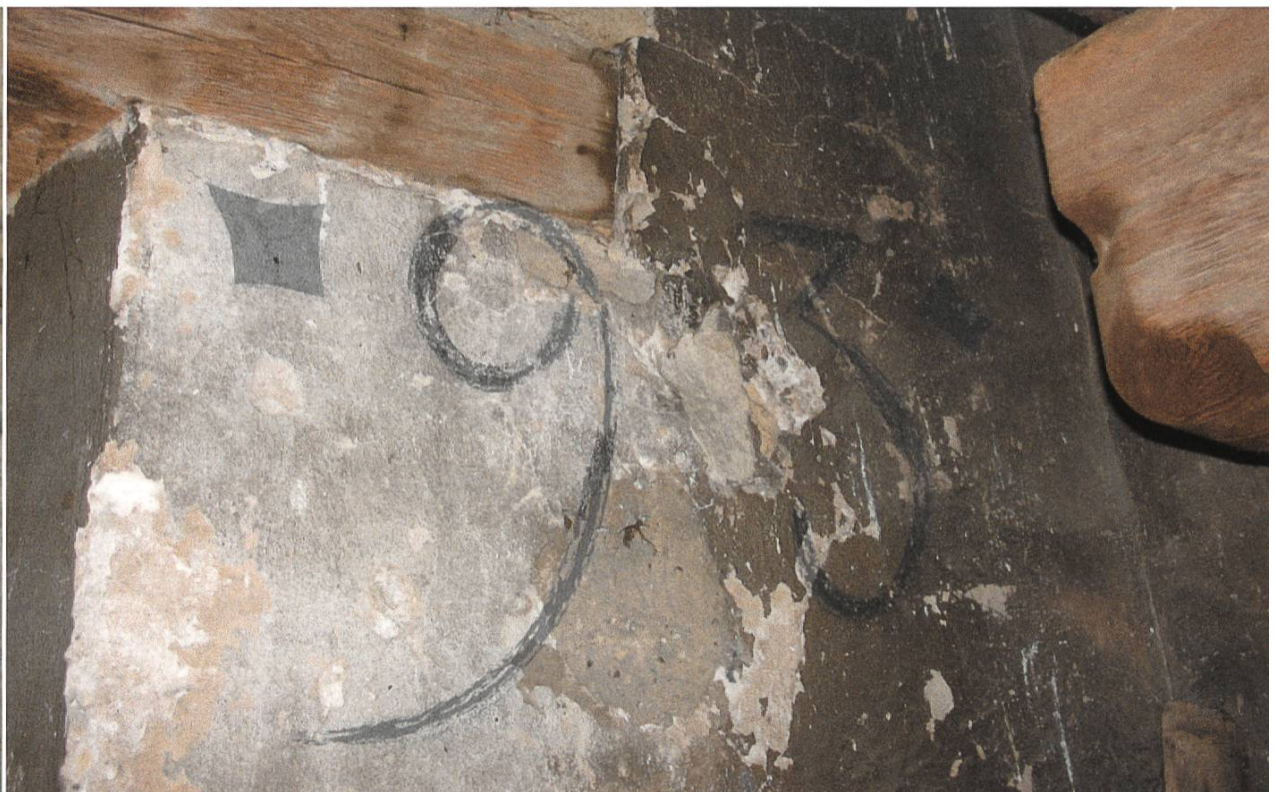
Die (hier leicht hervorgehobene) Schwarzmalerei «93» datiert möglicherweise den Wiederaufbau des Turmes.

Ansicht der einst freistehenden Nordfassade des Turmes auf dem Niveau des zweiten Obergeschosses, vom Dachraum des Chores gesehen.

Im Bereich des Dachraumes des Chores sind auf der West-, Nord- und Ostfassade noch heute Reste einer Eckquaderbemalung erhalten. Sie muss aus der Zeit vor der Verlegung des Schiffes oder – eher unwahrscheinlich – zumindest vor einer allfälligen Vergrößerung des sich bereits an heutiger Stelle befindlichen Chores stammen. Die Gleichzeitigkeit

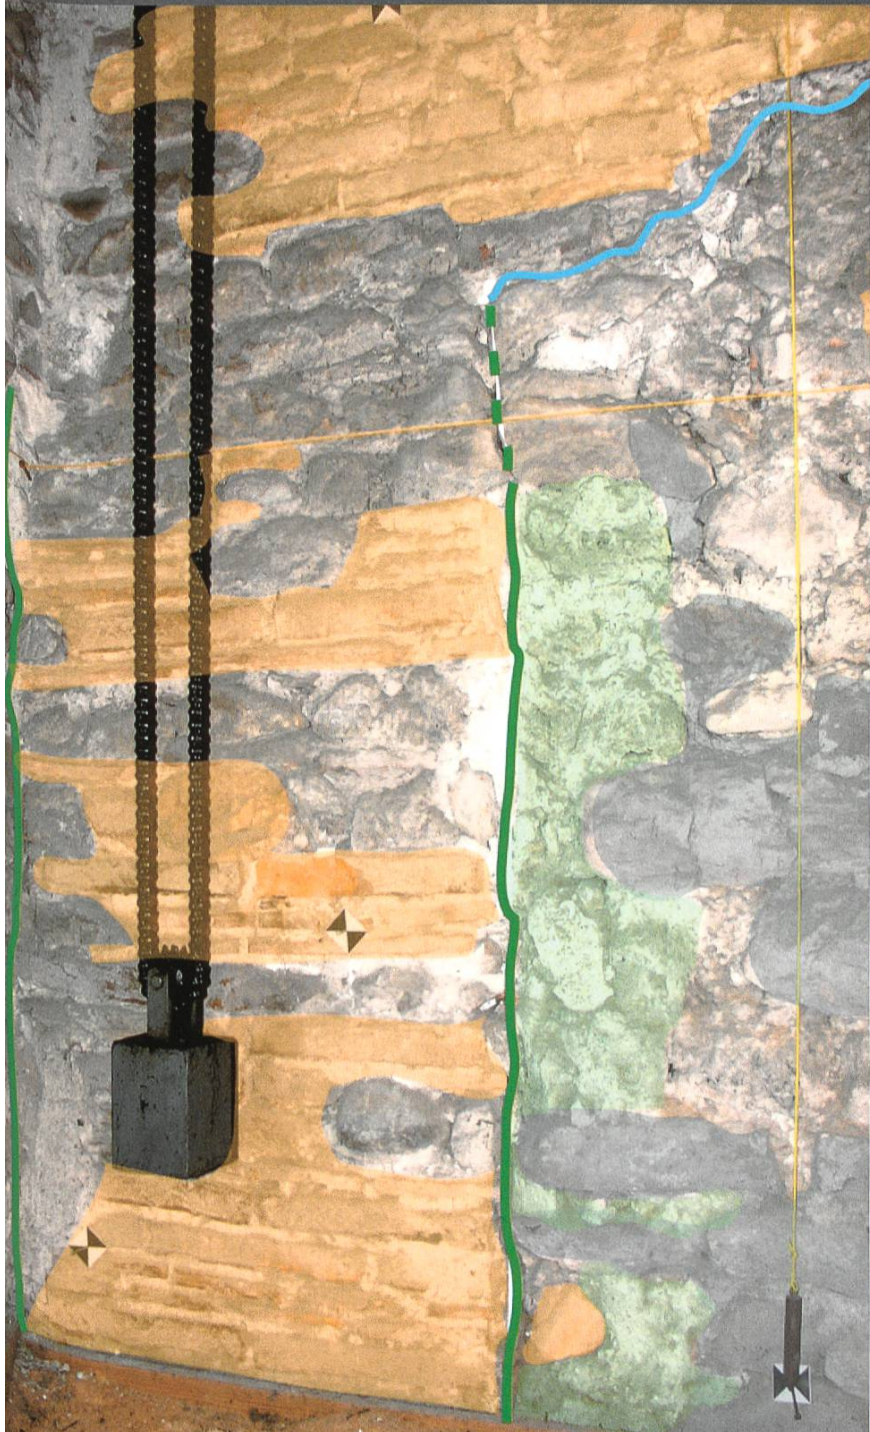
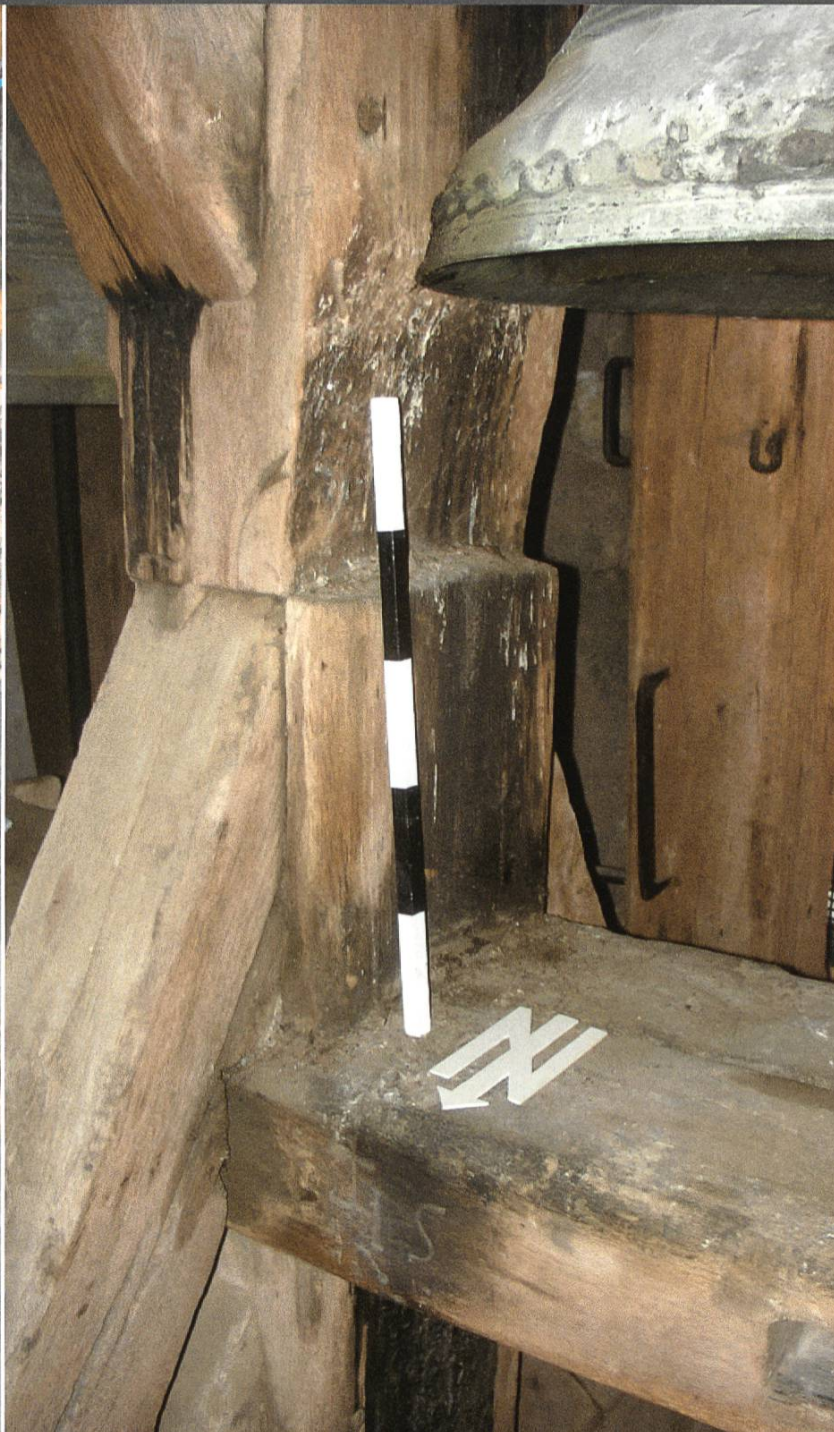
links:  
 Südmauer im ersten  
 Obergeschoss mit  
 zugemauertem,  
 spätmittelalterlichem  
 Durchgang links.  
 Grün: spätmittelalter-  
 licher Deckmörtel,  
 Blau: Abbruchkante  
 des Mauerwerks nach  
 dem Brand,  
 Grau: brandgerötetes  
 Mauerwerk,  
 Orange: beim  
 Wiederaufbau  
 verwendete  
 Backsteine.

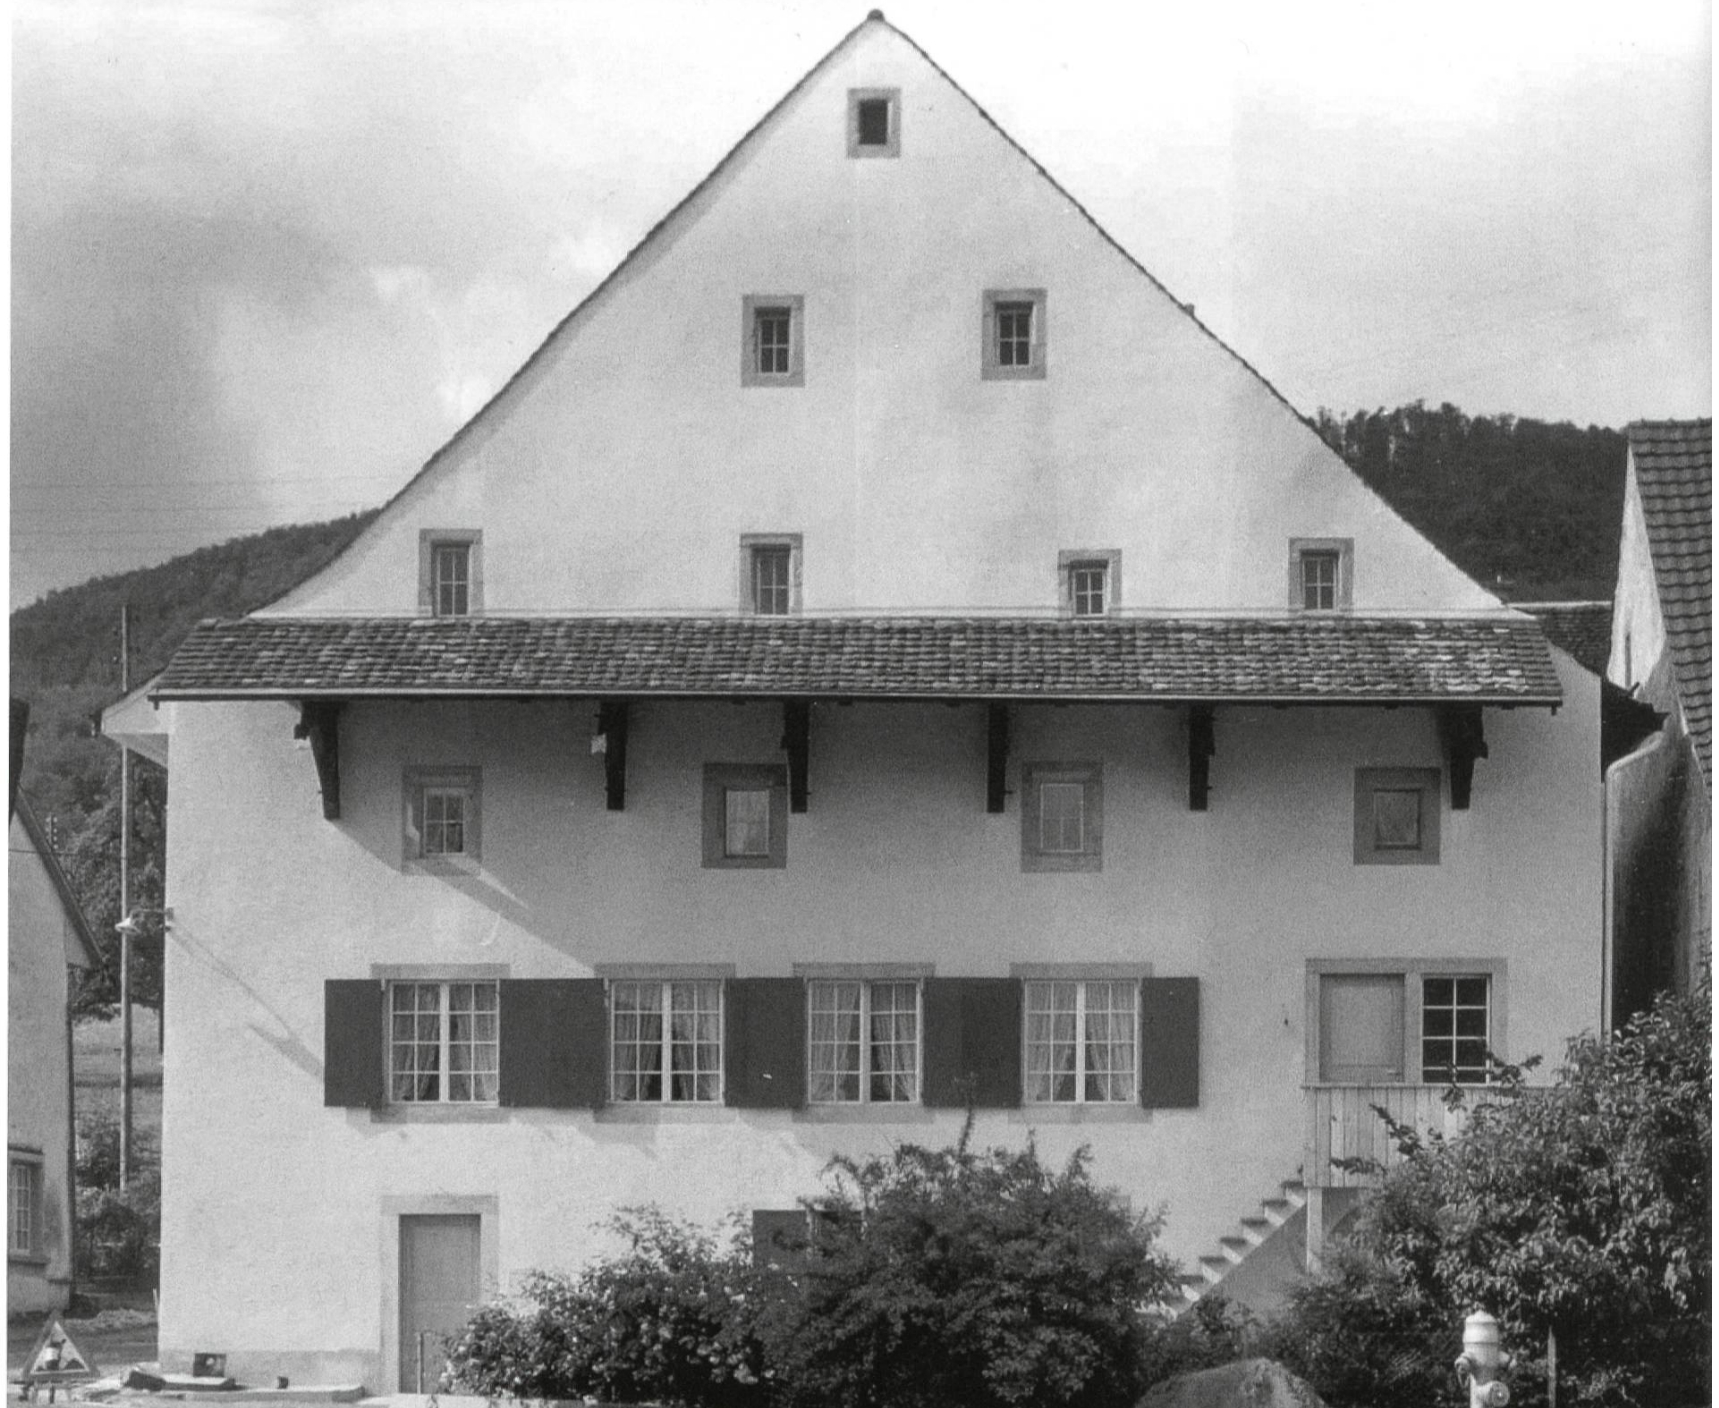
Känerkinden,  
Ueligasse. Die  
Nordfassade,  
Schauseite des  
prominenten  
Gebäudes, im Jahre  
1966.

Das Untervogthaus, «Haus Tschan» genannt, ist das markanteste Känerkinder Haus und steht als einziges giebelständig zur Hauptstrasse. Seine Bausubstanz wurde bisher nicht erforscht. So nutzten Denkmalpflege und Archäologie die Gelegenheit, während der Fassadensanierung das alte Gemäuer inklusive Dachstuhl bei einer Begehung etwas genauer unter die Lupe zu nehmen.

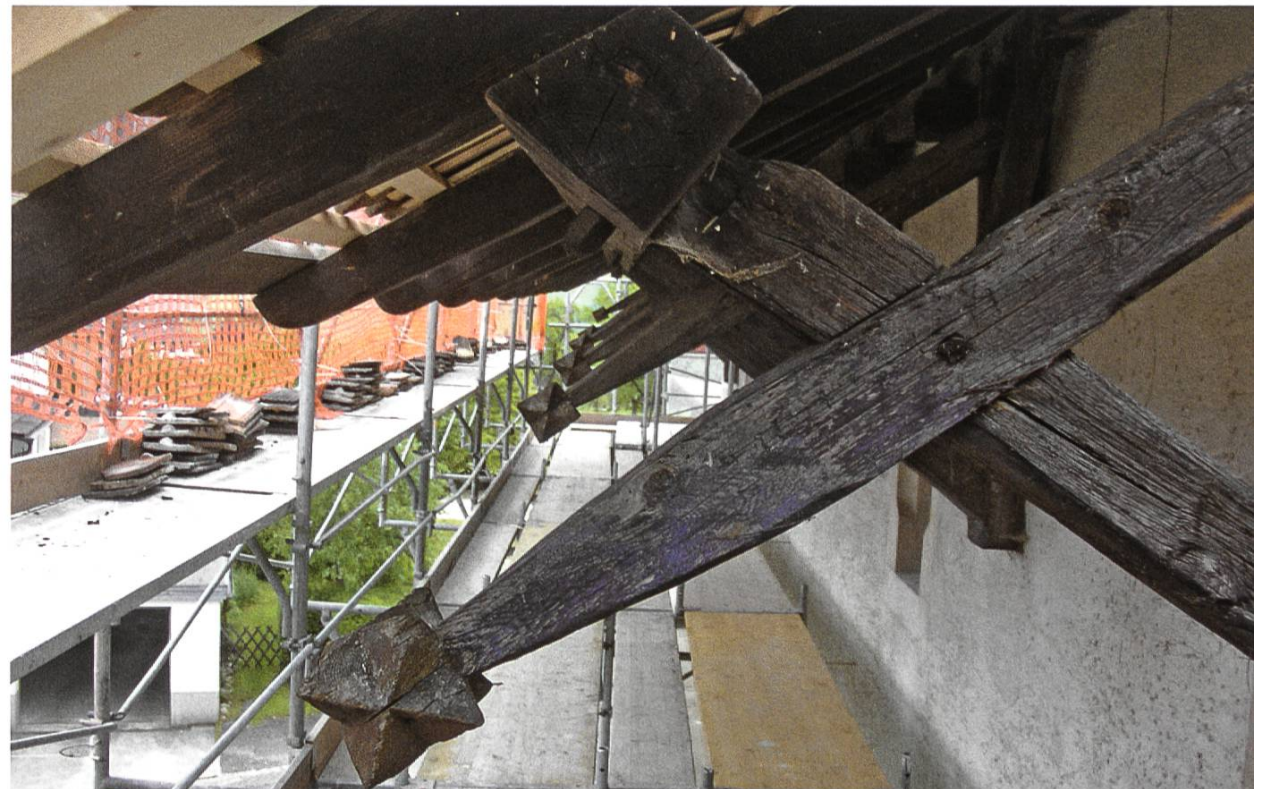
**Detail des Klebedachs:  
Geschnitzte und  
bemahte Zugbänder  
mit Sternköpfen.**

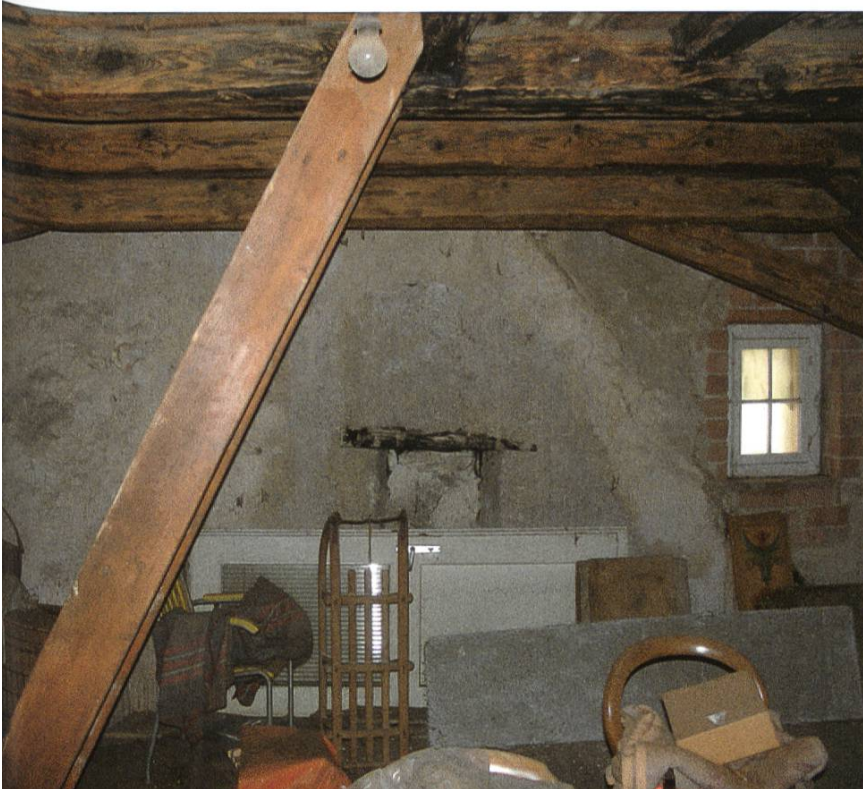
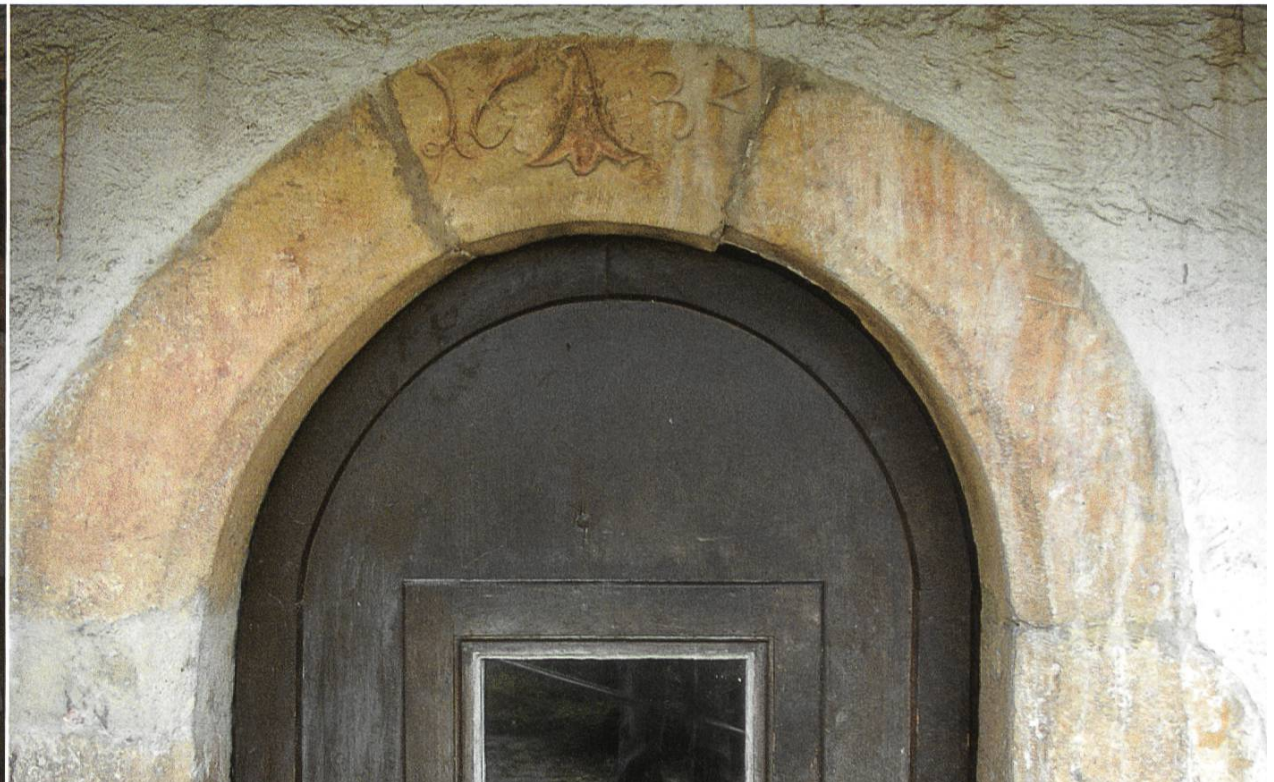
Das Gewölbe des  
Kellertores trägt die  
Jahreszahl 1632.

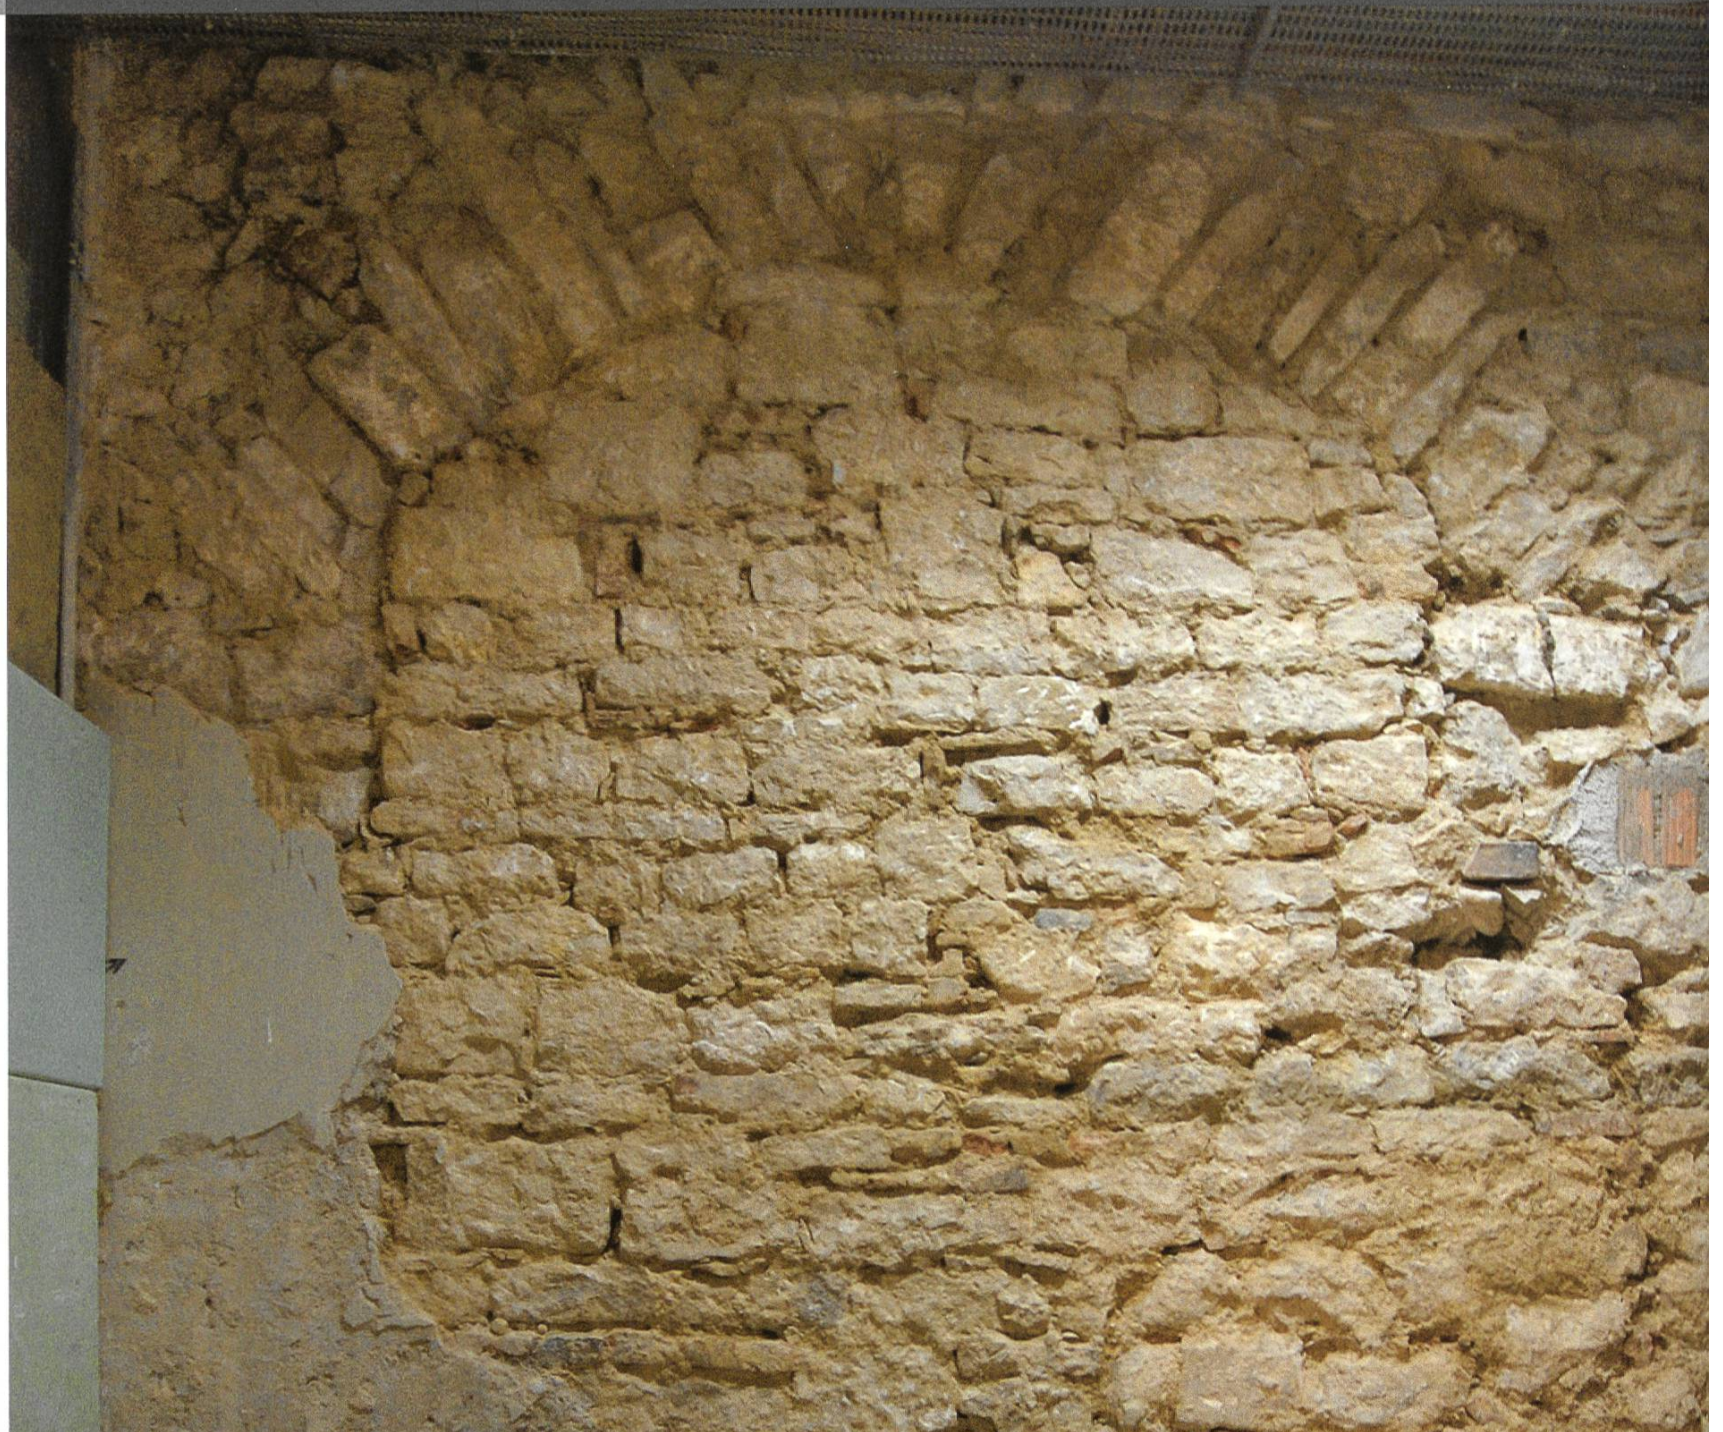
Liestal,  
Regierungsgebäude.  
Ansicht der Aussen-  
seite der vermauert  
Toröffnung mit Blick  
vom Anbau in Richtung  
Südwesten.

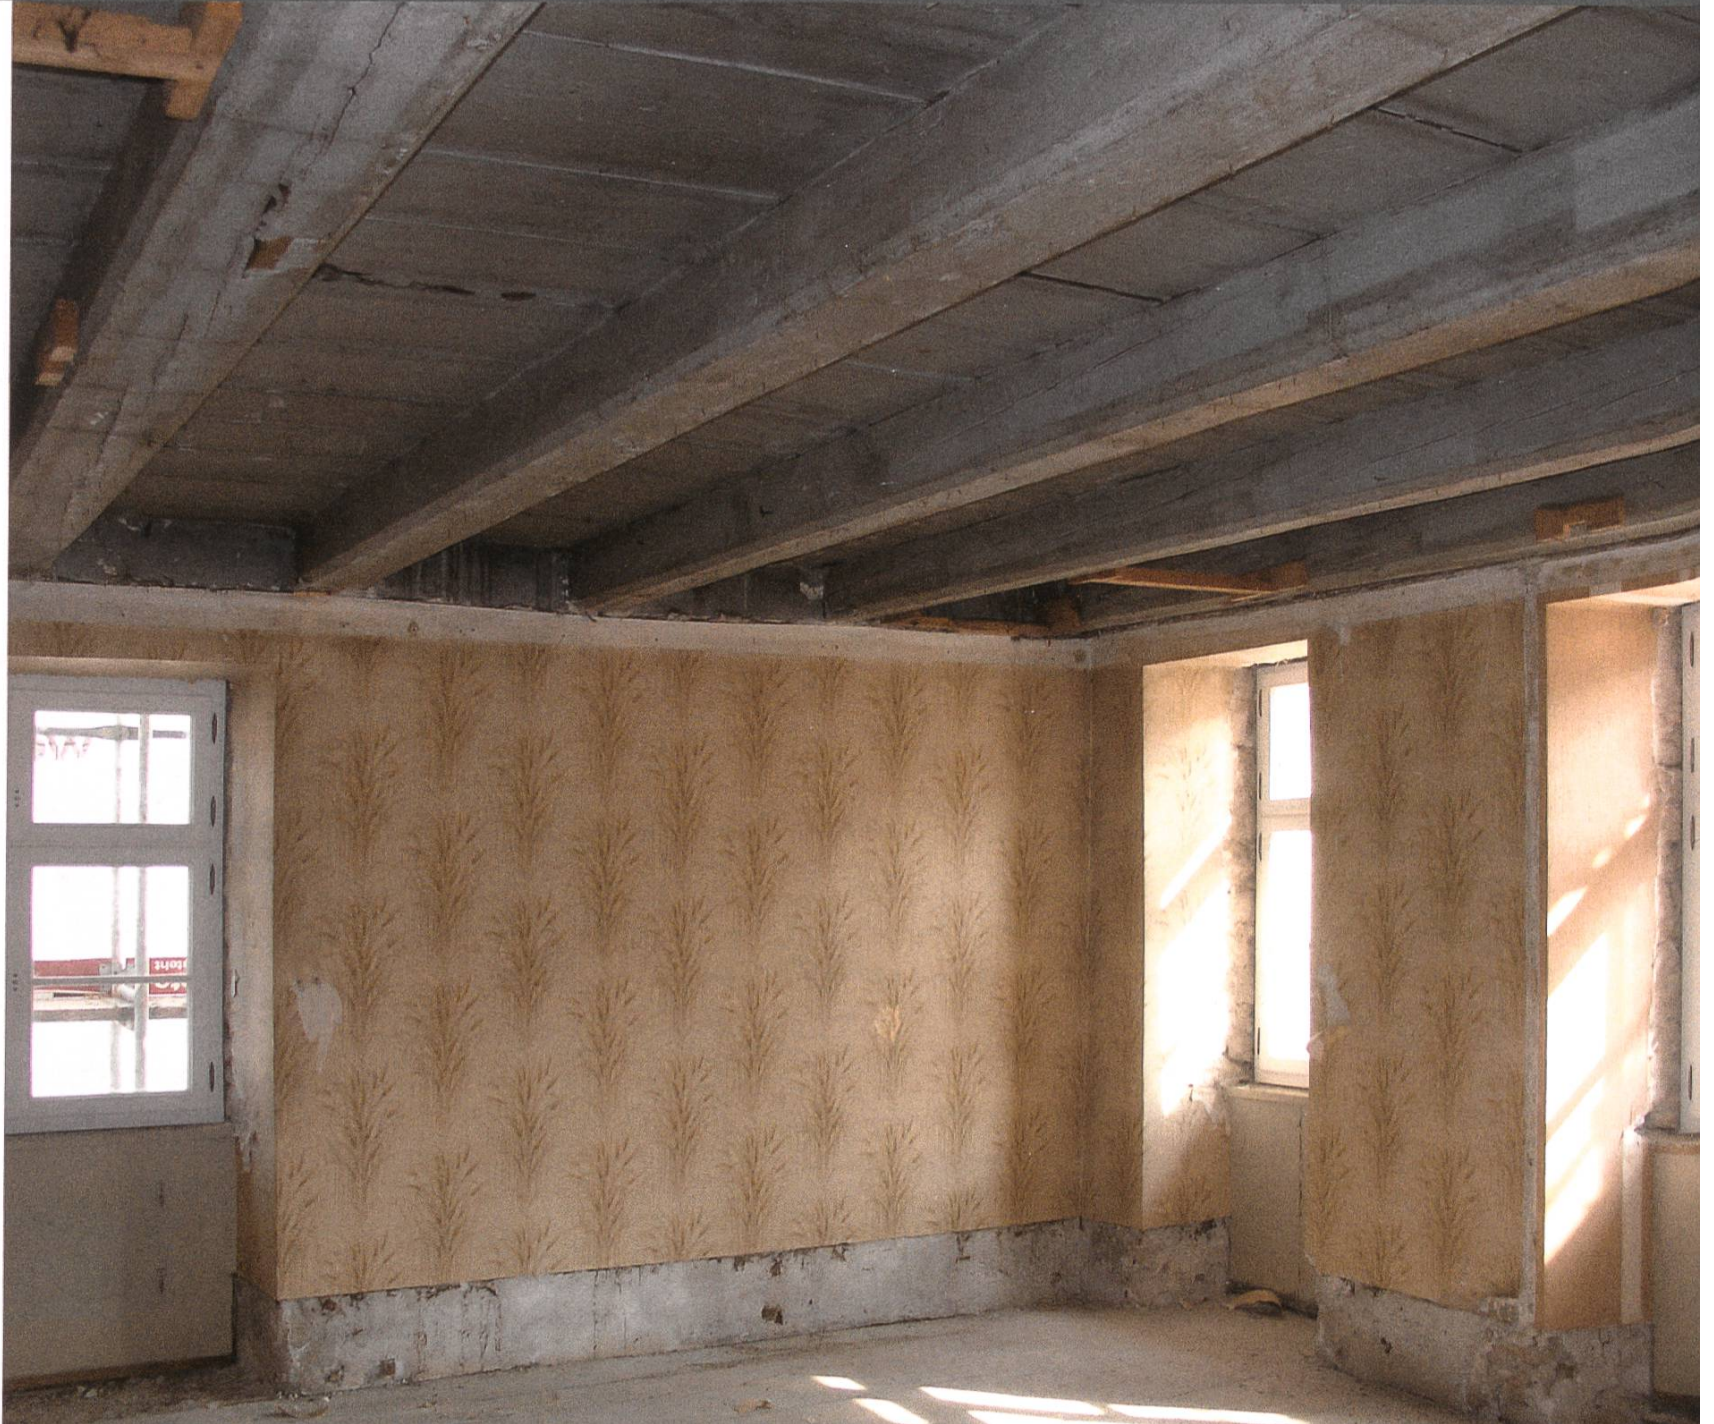
Arisdorf, Gasthaus  
Rössli. Das grosszügige  
Piano nobile im  
ersten Obergeschoss  
mit gefasten  
Deckenbalken.

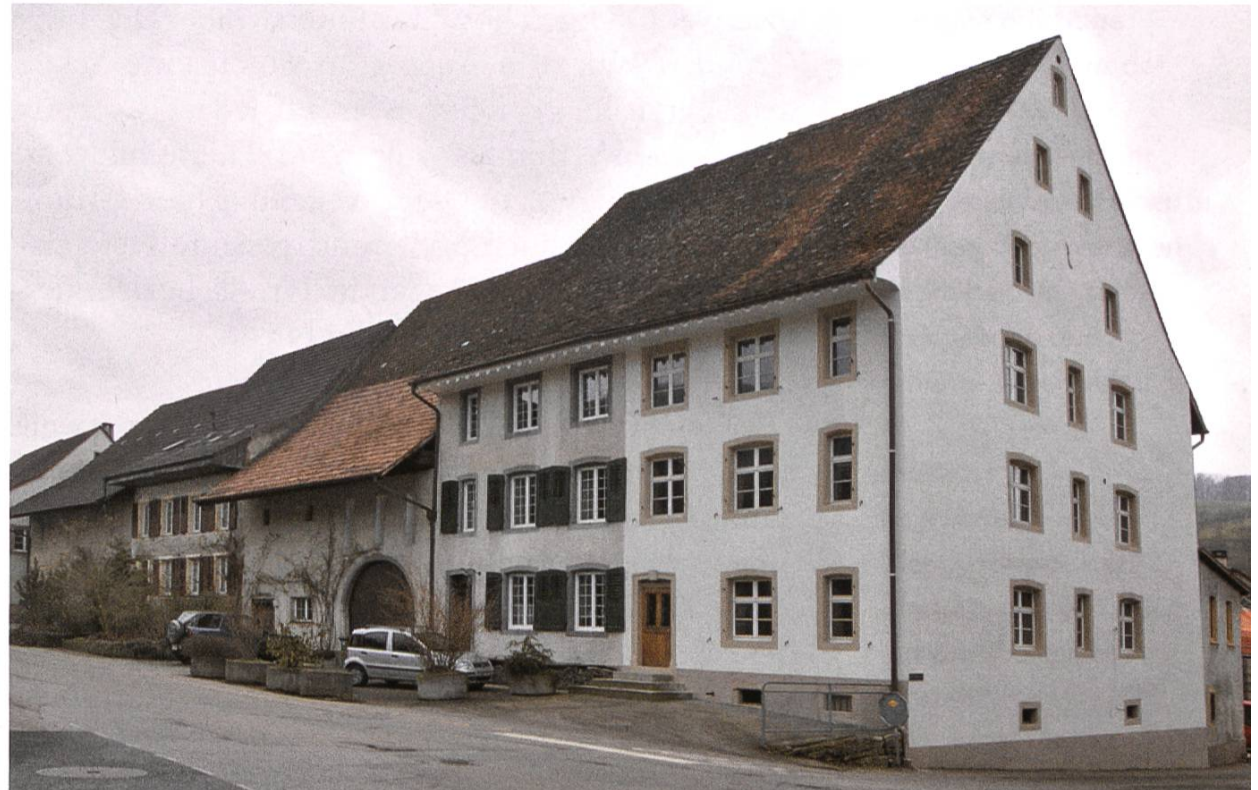
Das Doppelwohnhaus Hauptstrasse 86/88 mit dem dazugehörigen Ökonomieteil 88a, Blick nach Südwesten.

Das heutige Doppelwohnhaus Nr. 86/88 ist anhand mehrerer Bauinschriften und der vorherrschenden barocken Gestaltungselemente in die Mitte des 18. Jahrhunderts zu datieren. Ursprünglich erfolgte der Zutritt in das dreigeschossige Wohnhaus durch den strassenseitigen Haupteingang in Haus Nr. 88. Der Erschliessungsbereich im Innern war seitlich angelegt, mit einer breiten Treppe vom Erdgeschoss über die zwei Obergeschosse bis unters Dach. Der lange Grundriss war von Anfang an durch eine Scheidemauer halbiert. Diese wies auf jedem Geschoss jeweils zwei Verbindungstüren auf. Heute bildet sie die Parzellengrenze. Die Zweiteilung des Grundrisses zeigt sich auch in dem die gesamte Tiefe einnehmenden Gewölbekeller in Nr. 88 beziehungsweise in einem Balkenkeller in Nr. 86.

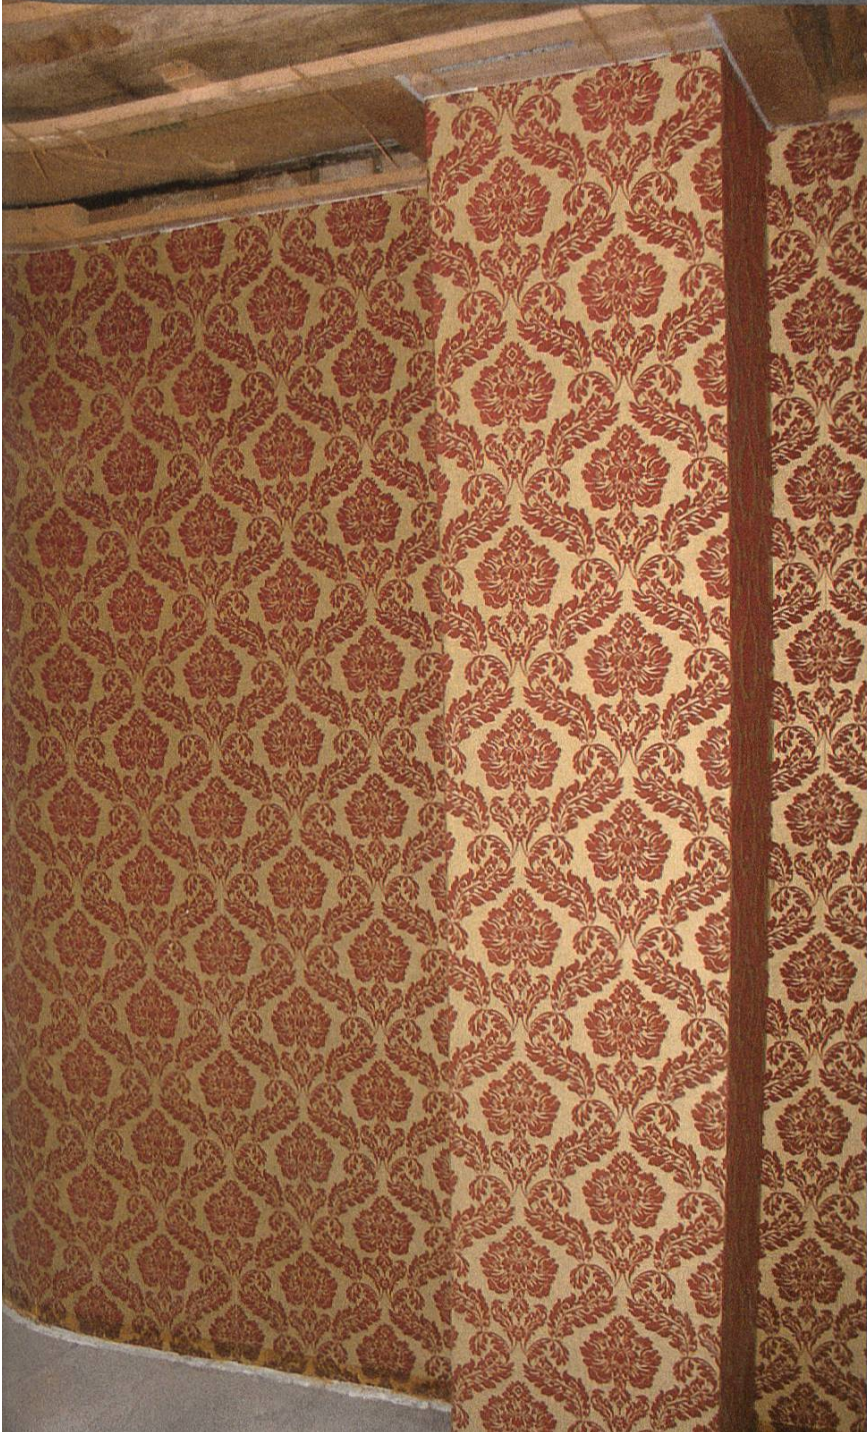
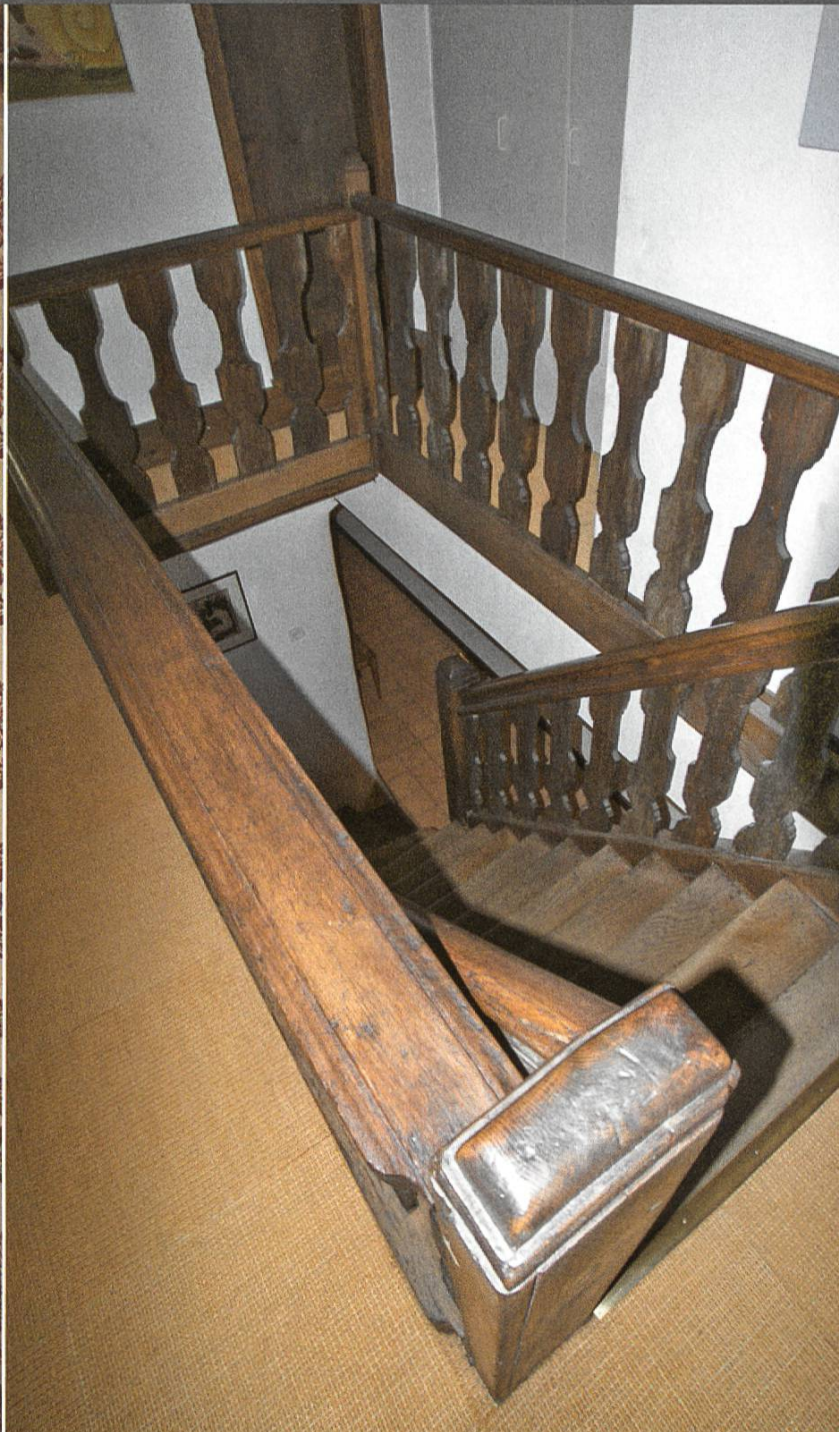
Im rückwärtigen Zimmer des ersten Obergeschosses von Nr. 86 befindet sich eine prächtige Velourtapete aus der Zeit um 1900. Die Velourierung verleiht der Papiertapete einen textilen, damastartigen Charakter, eine satte Farbgebung und erhöhte Tiefenwirkung.

Imposante Wangentreppe mit beidseitigem Geländer aus Brettbalustern, bauzeitlich.
