**Zeitschrift:** Jahresbericht : Dokumentationen und Funde / Archäologie Baselland  
**Herausgeber:** Archäologie Baselland  
**Band:** - (2008)

**Artikel:** Grabungen und Bauuntersuchungen  
**Autor:** Marti, Reto  
**DOI:** <https://doi.org/10.5169/seals-803510>

# Grabungen und Bauuntersuchungen

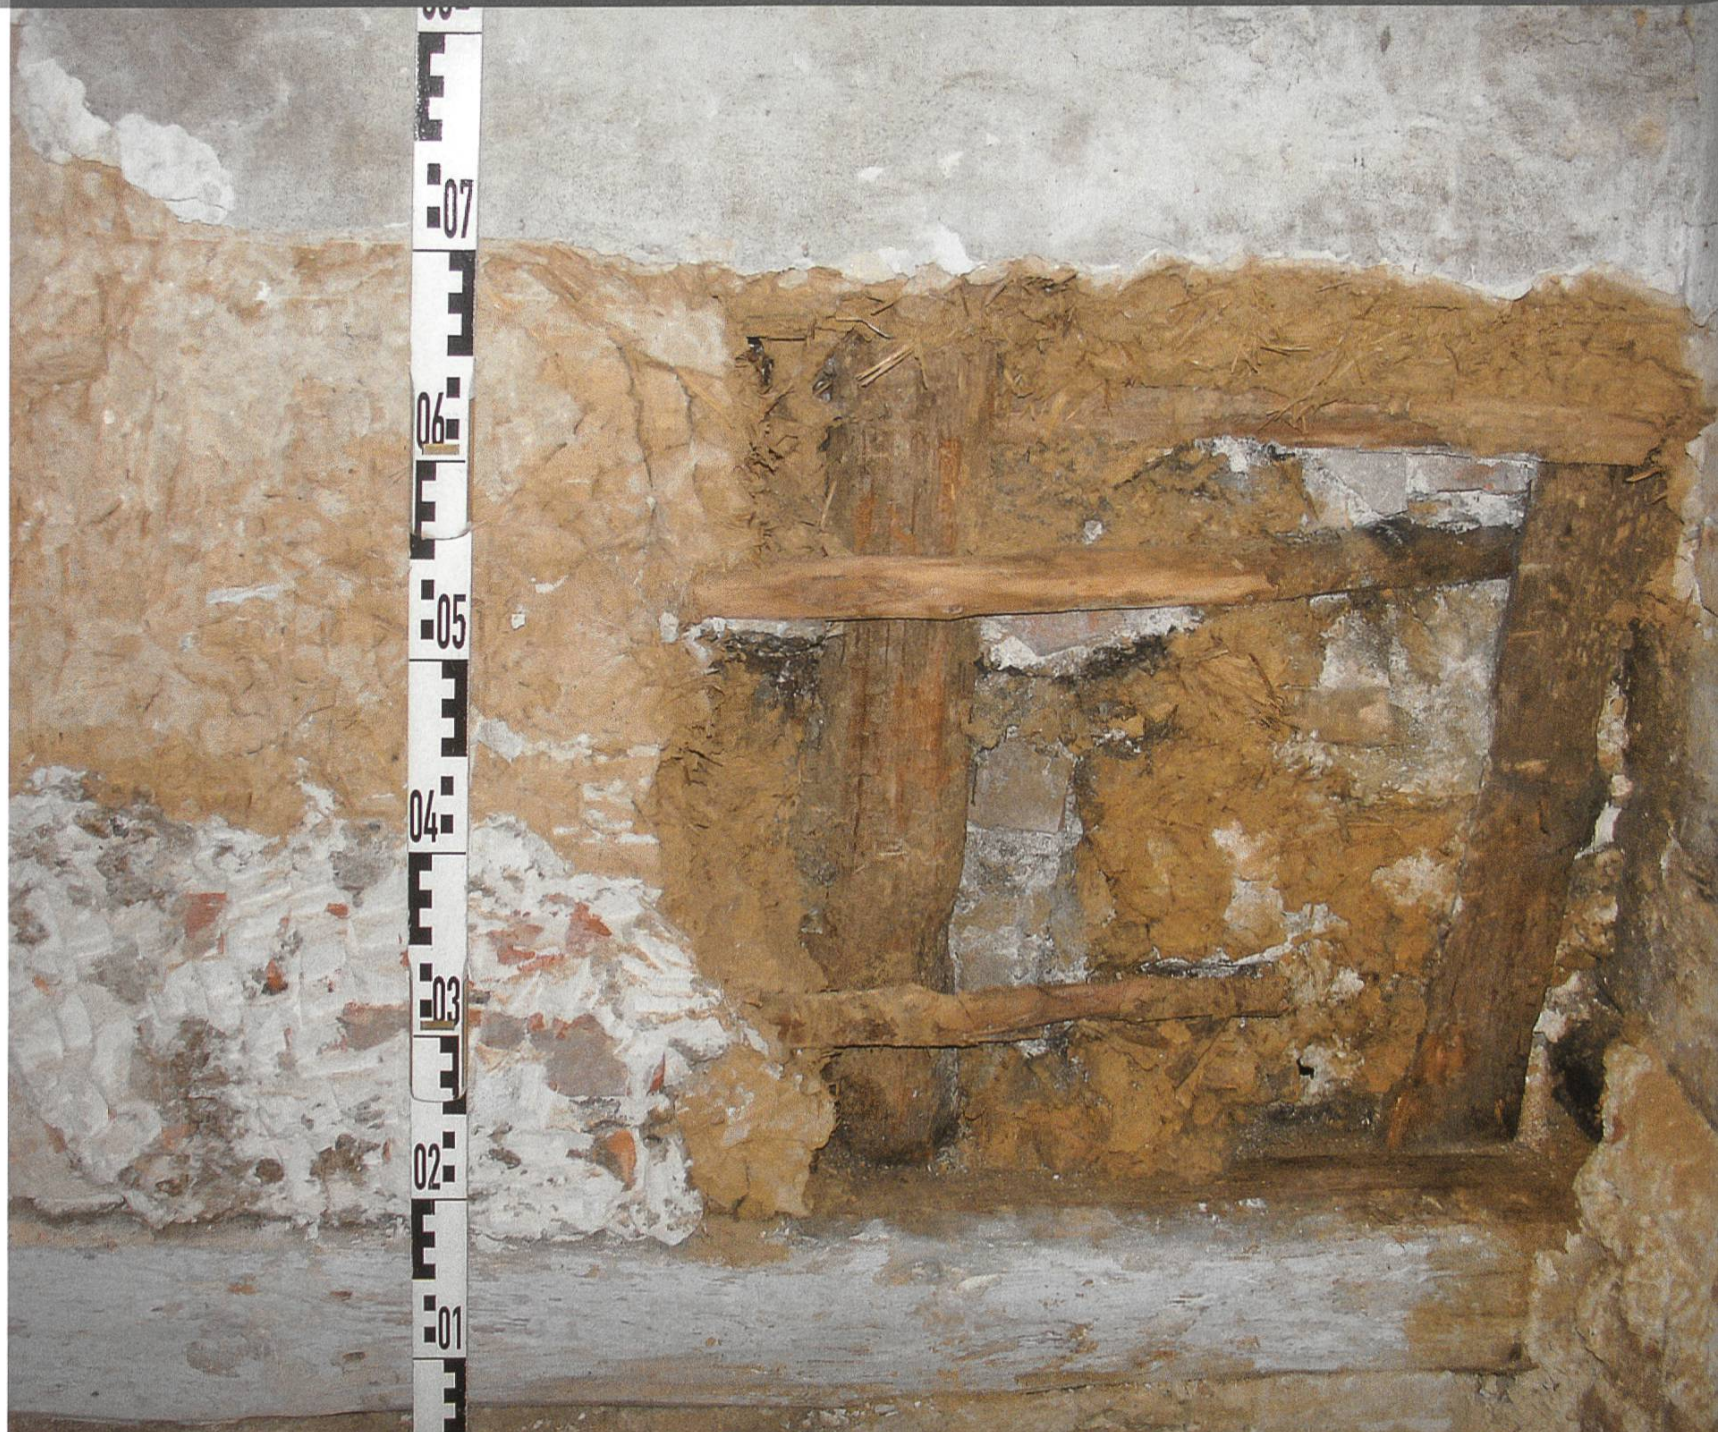
Binningen,  
Schlüsselgasse 4,  
interne Wand, nach-  
träglich eingebaut als  
Trennwand zwischen  
Schmiedestube und  
Kammer. Datierung  
17. Jahrhundert.

Konstruktionsweise: Eichenspältlinge (so genannte Staketen) und Stecken wurden im Schwellenholz in eine über die ganze Balkenlänge verlaufende Nut eingefahren und im jeweiligen Deckenrähm in eine ausgeschlagene Kerbe gesteckt. Flechtwerk

aus Spaltholz und Ruten. Füllmaterial aus mit langhalmigem Stroh gemagertem Lehm, abschliessend weiss gekalkt. Holzichtig. Sekundär von der Rückseite – der Schmiedestube – her mit Mörtel, Gesteinsmaterial und Backsteinen repariert, da durchgebrannt. – Im benachbarten Imhofhaus, einem zur Schlossanlage gehörenden ehemaligen Wirtschaftsgebäude, sind die Gefache der Innenwände ungefähr in derselben Zeit bereits mit Flusskieseln, kleinen Geröllen und Ziegelfragmenten vermauert. Sie sind dendrochronologisch in den Winter 1613/14 datiert.

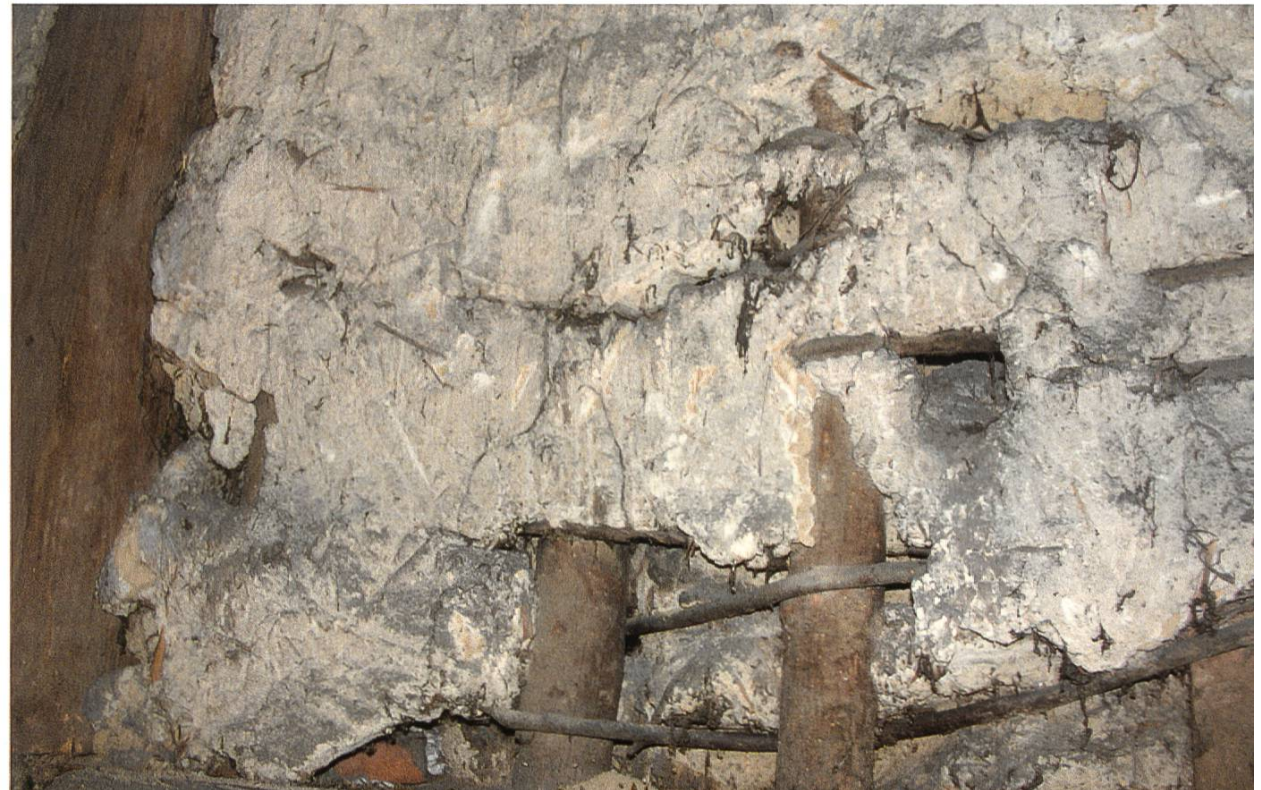
Binningen,  
Schlüsselgasse 4,  
Giebelwand Ost, um  
1599/1600 (Detail).

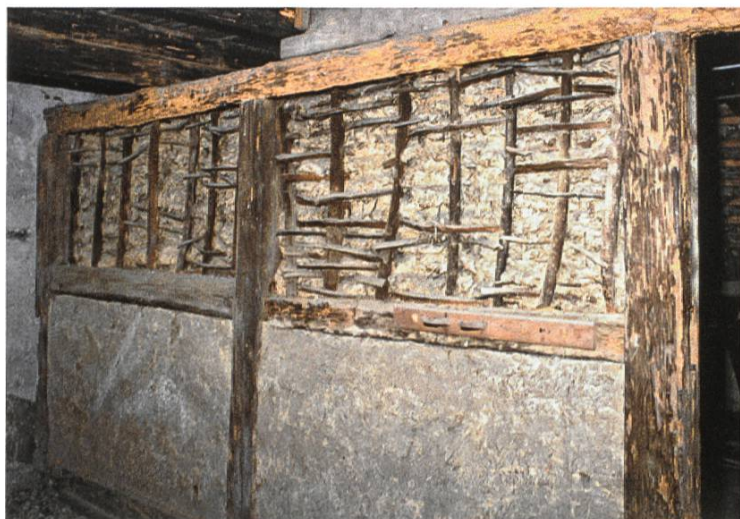
Oberwil, Kirchgasse 5 (Sigristenhaus), Trennwand im ersten Dachgeschoss, Untersuchung von 1997. Dendrochronologisch nicht datierbar, 1634 oder 1770er Jahre.

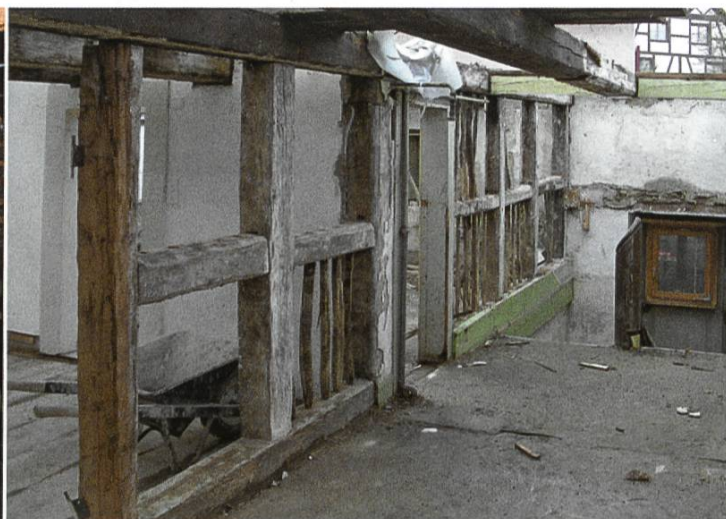
Oberwil, Hauptstrasse 36, interne Wand im Erdgeschoss und ersten Obergeschoss. Sie trennte den Gang von den anschliessenden Kammern. Datierung 18. Jahrhundert.

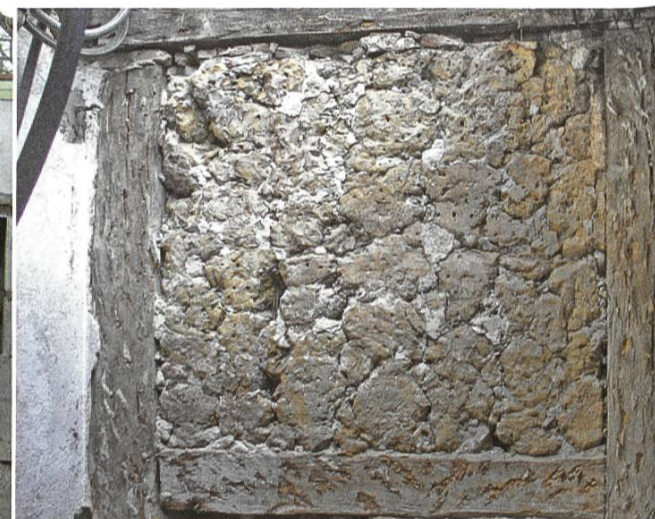
Oberwil, Hauptstrasse 36, interne Wand. Zur besseren Haftung des abschliessenden Mörtelputzes wurden in die Oberflächen der Lehmklumpen Löcher eingestochen.

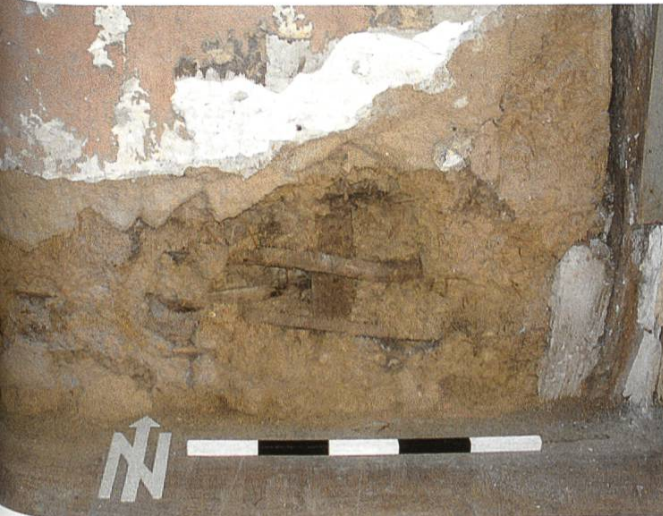
Allschwil, Schönenbuchstrasse 17, interne Wand im Erdgeschoss. Flechtwerk mit Lehmfüllung. Datierung 18. Jahrhundert.

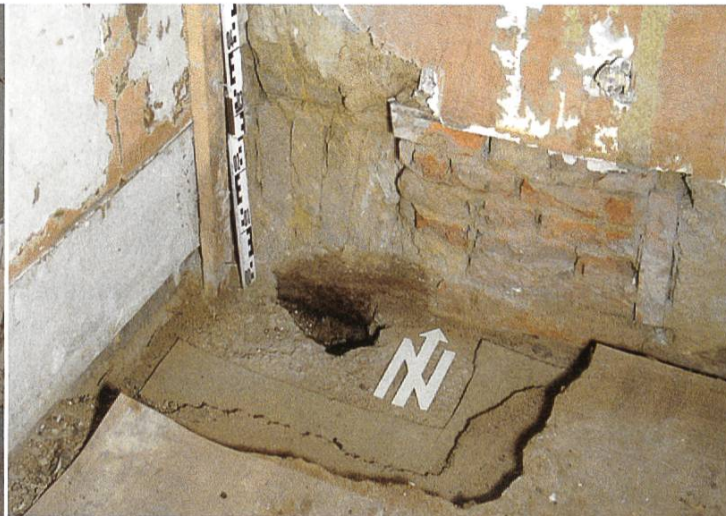
Allschwil, Schönenbuchstrasse 17, interne Wand im Erdgeschoss. Füllung unter anderem aus ungebrannten Lehmziegeln. Datierung 18. Jahrhundert.

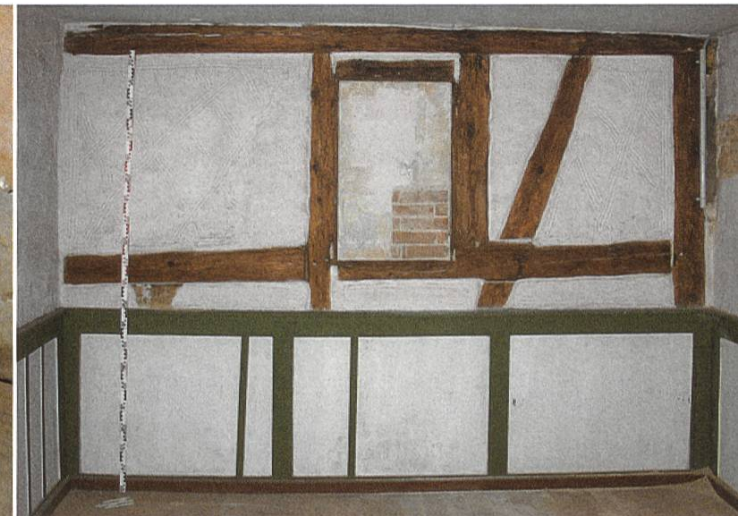
Binningen, Schlüsselgasse 4, Aussenwand, Innenansicht mit geometrischer Fingerstrich-Verzierung. Datierung 18. Jahrhundert, Raumgestaltung zweite Hälfte 19. Jahrhundert.

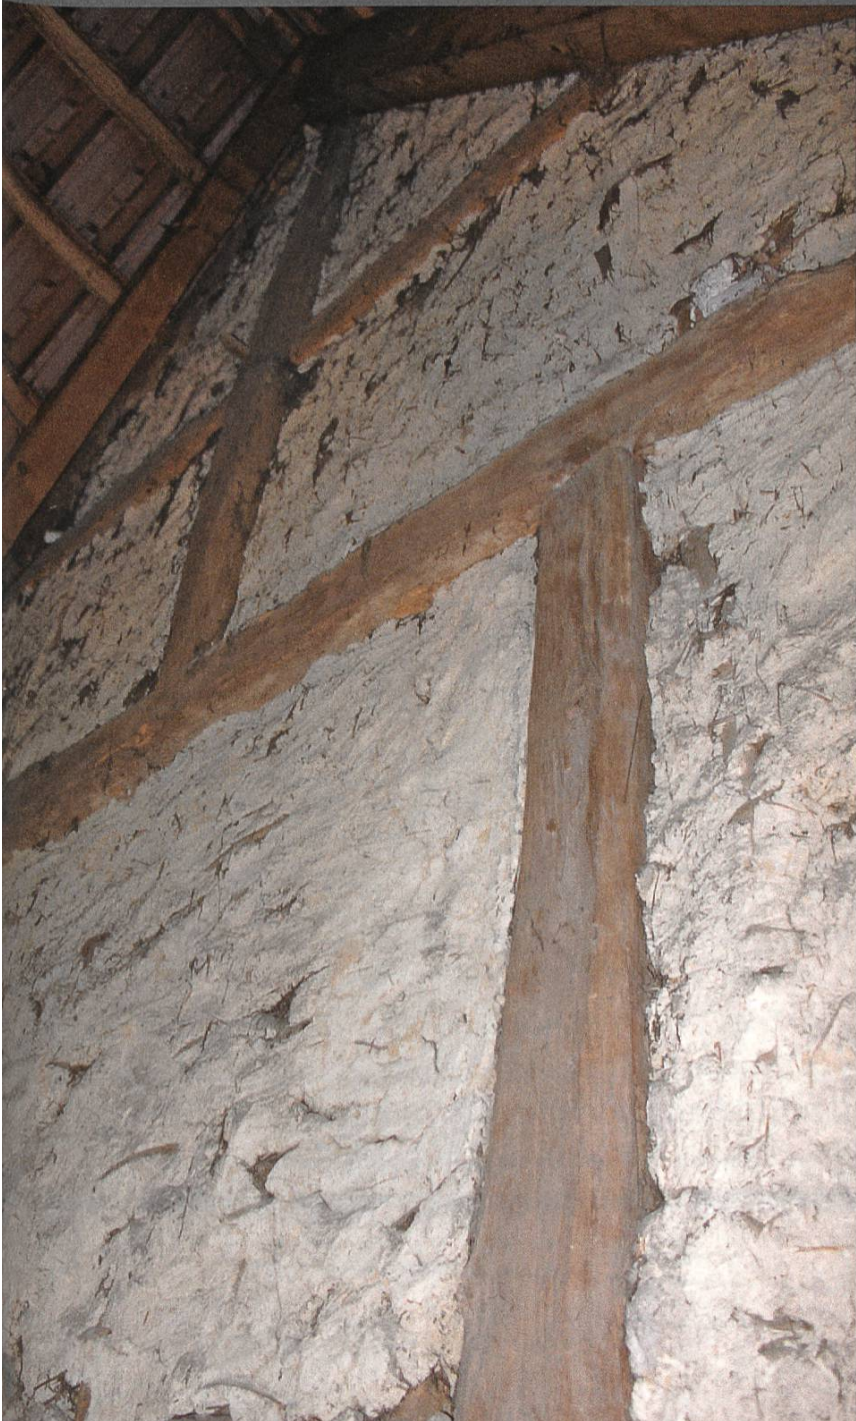
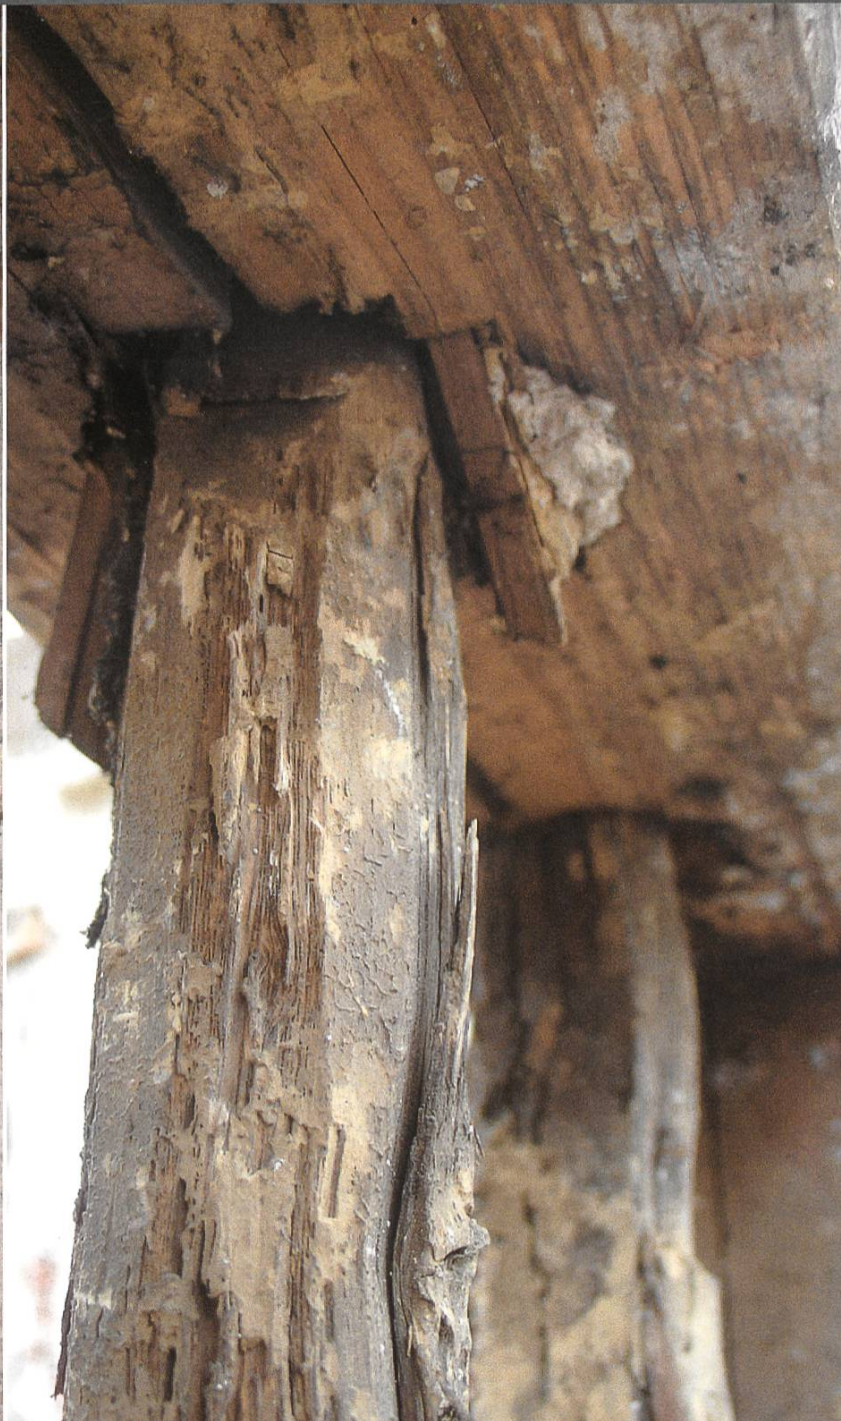
links:  
Binningen,  
Schlüsselgasse 4,  
Giebelwand Ost,  
Ansicht der ehemaligen  
Gebäudeinnenseite.  
Dendrochronologische  
Datierung 1599/1600.

Das Holzgerüst des ursprünglich 14 m langen Riegelbaus umfasste sechs Abbünde aus 30–40 Zentimeter dicken Eichenbalken. Die mächtigen Fusswellen lagen zum Schutz vor Feuchtigkeit auf einer 60–80 Zentimeter hohen Sockelmauer. Die in den Schwellen verzapften Ständer waren geschossübergreifend, reichten also vom Erd- über das erste Obergeschoss bis unters Dach. Die teils sehr krummen Sparren des liegenden Dachstuhles liefen ab dem Kehlboden stützenfrei hoch. Die Ausfachungen waren mit lehmverschmiertem Flechtwerk ausgefüllt.

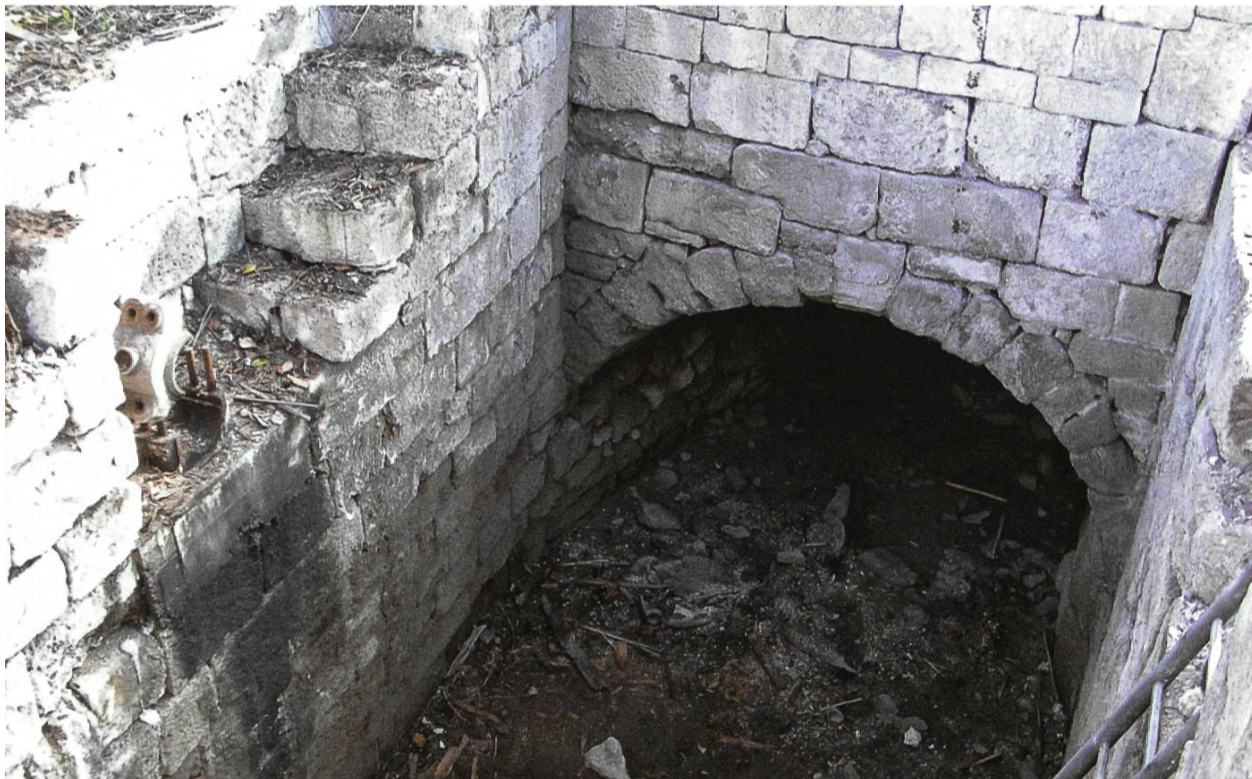
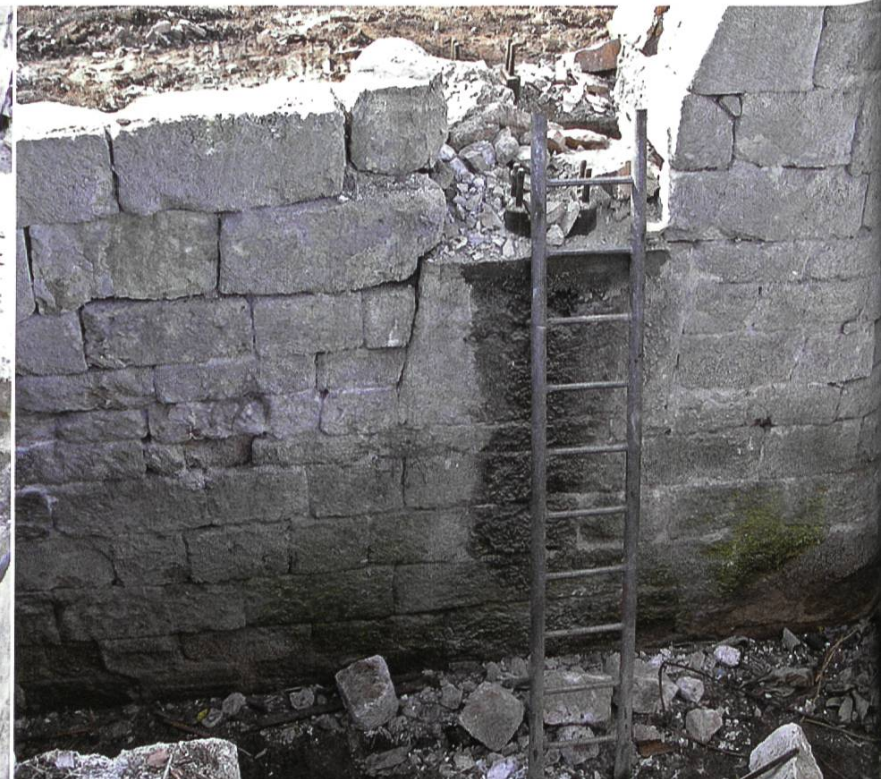
Bei unserer Ankunft waren – wie nach dem Brand von 1945 – lediglich noch die Grundmauern des Radhauses mit dem Abflusskanal sowie einige Einrichtungsteile vorhanden. Der Rest war bereits dem fortgeschrittenen Aushub für den Neubau zum Opfer gefallen. Das Wasserrad, Zahnkränze, Riemen-

scheiben, Laufrollen und Transmissionswellen waren herausgerissen und lagen lose im Gelände herum. Auf diese Weise ist eine interessante industriearchäologische Anlage unbeobachtet zerstört worden und der Nachwelt für immer verloren gegangen.

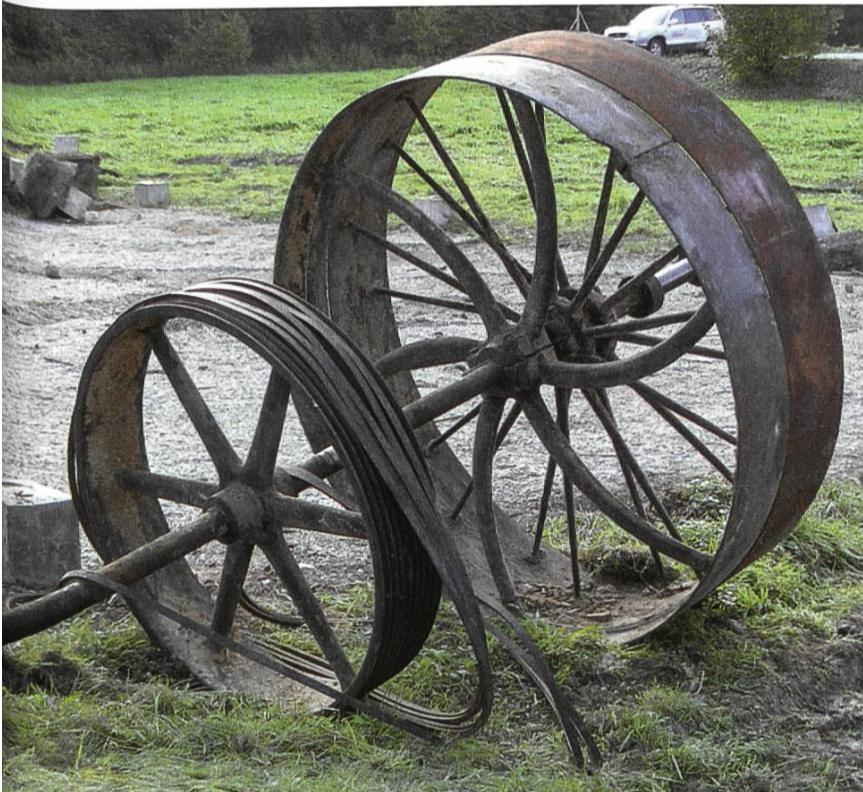
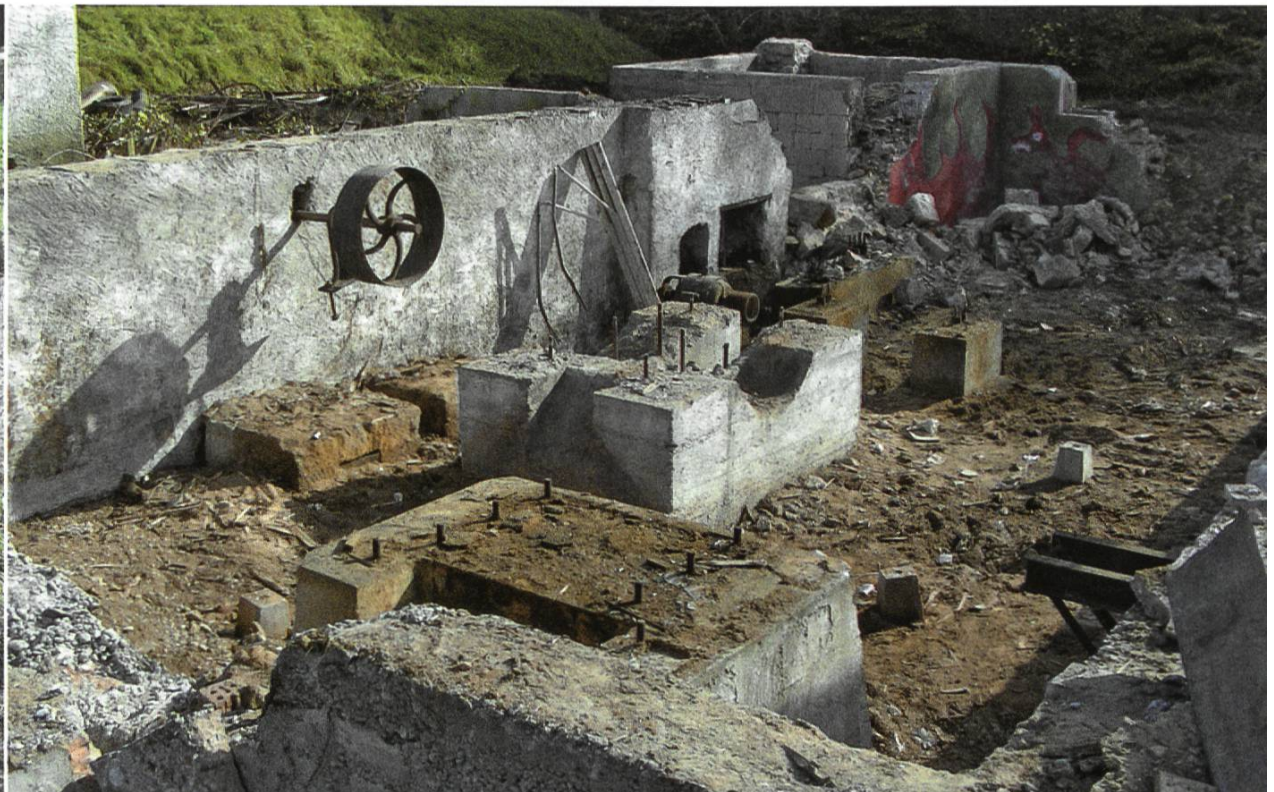
**Sägeeinrichtung,  
Transmissionsriemen  
und Laufrollen waren  
beim Eintreffen der  
Archäologie Baselland  
weitgehend abgebaut.**
