Artikel: Grabungen und Bauuntersuchungen
Autor: Marti, Reto
DOI: <https://doi.org/10.5169/seals-803510>

Grabungen und Bauuntersuchungen

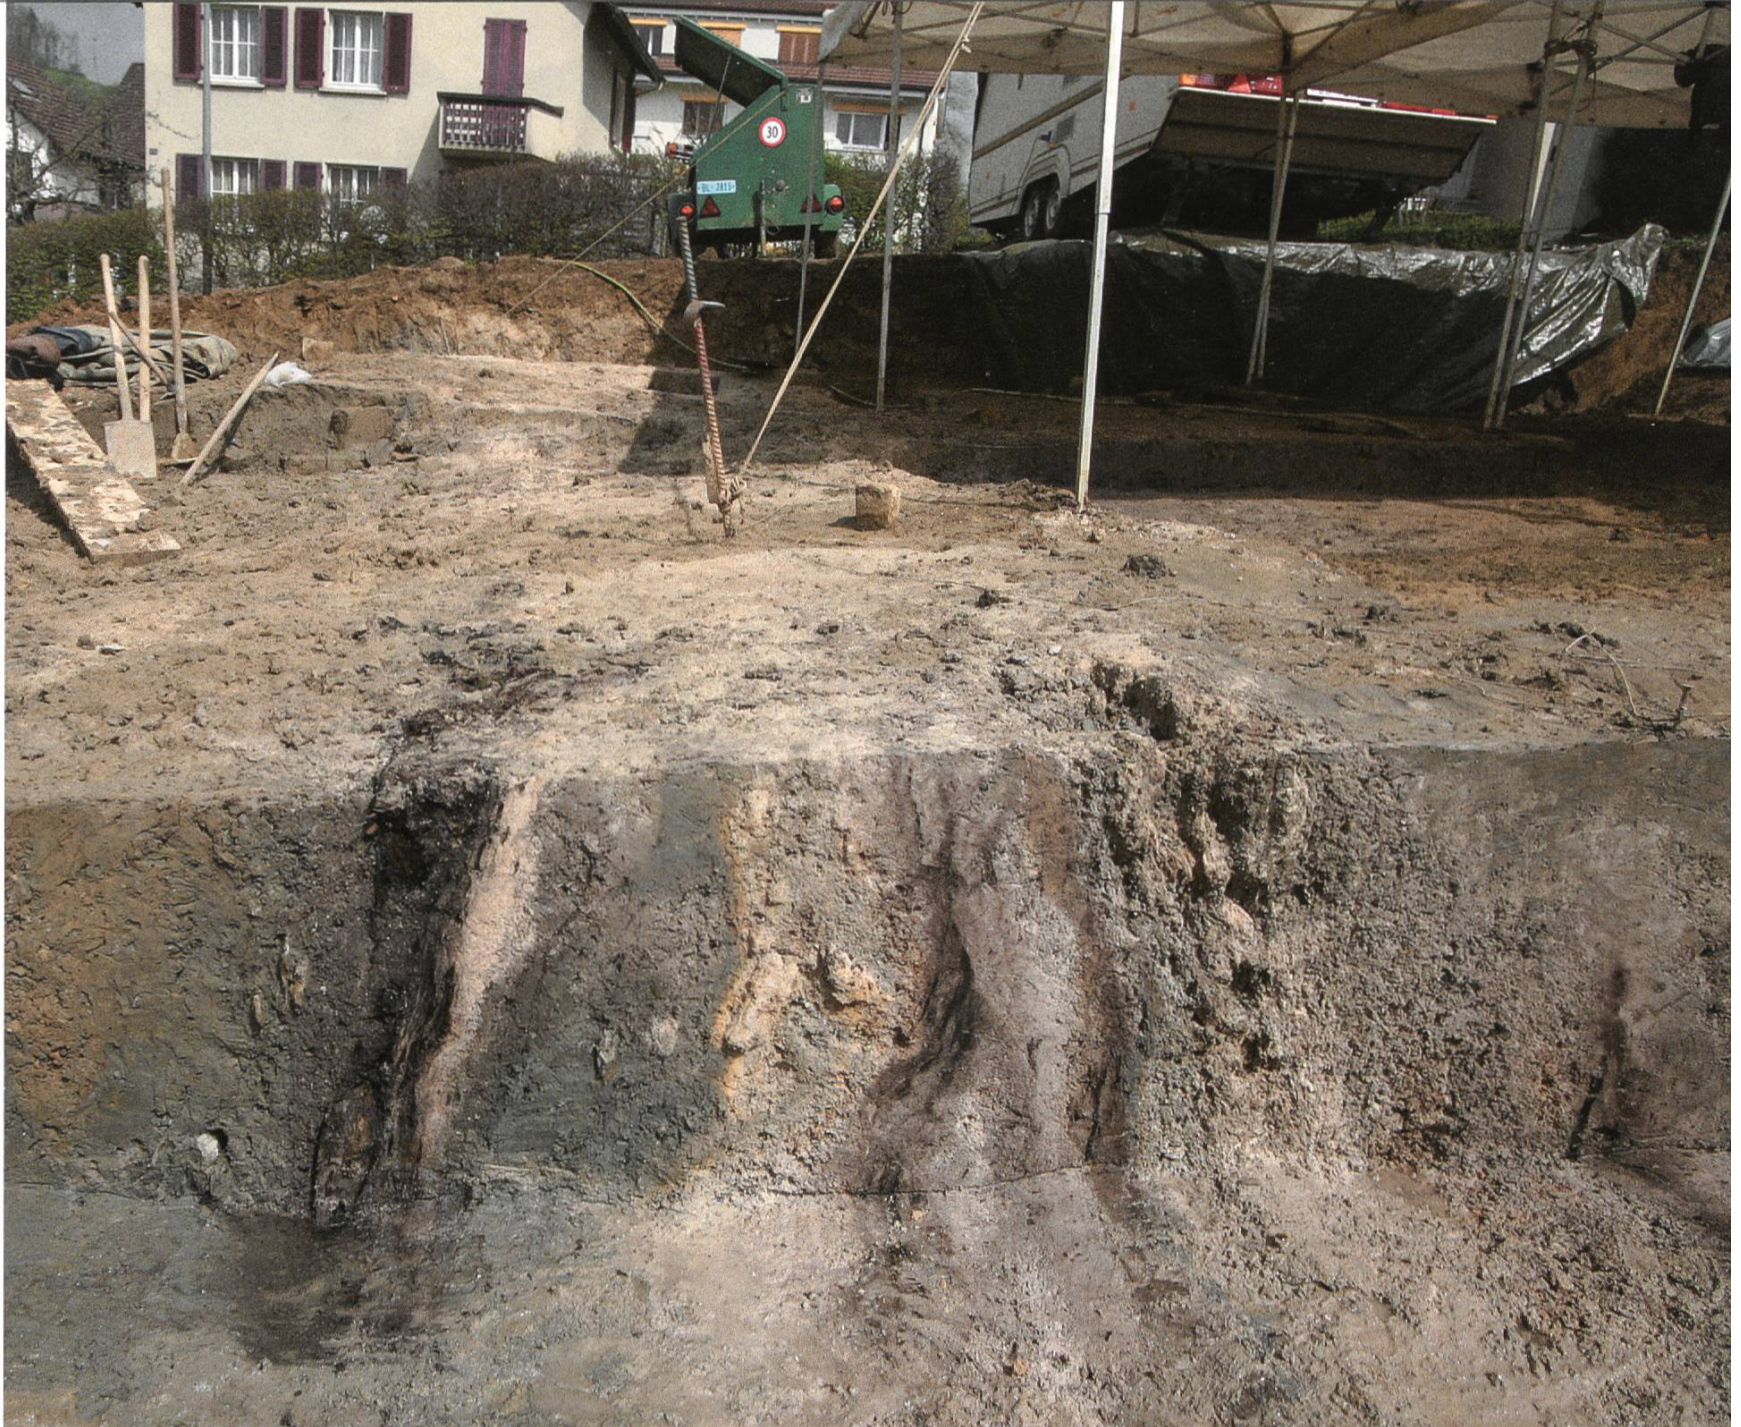
Gelterkinden,
Mühlstett. In der
Profilwand zeichnen
sich die vertikalen
Lehm- und Kalksinter-
Schichten eines
mächtigen römischen
Gewerbekanal ab.

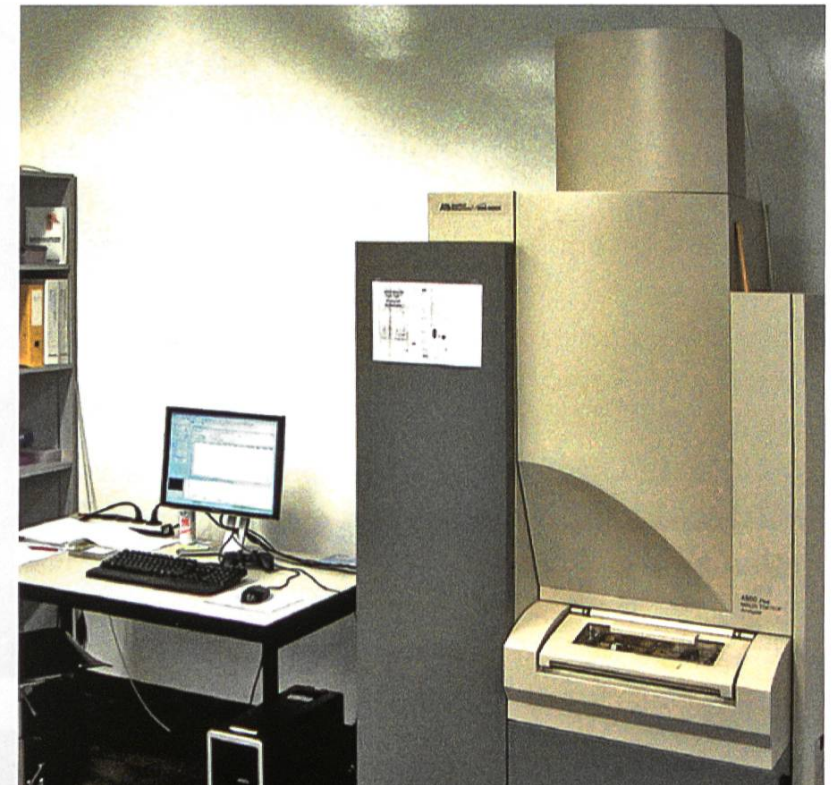
Im Massenspektrometer wird die Materialprobe in Fragment-Ionen aufgetrennt. Diese lassen Rückschlüsse auf das Ausgangsmaterial zu.

David Drissner, mittels Massenspektrometrie-Analyse (MALDI-TOF/TOF) nachzuweisen, dass diese Flecken Syringasäure enthalten. Syringasäure entsteht durch eine alkalische Reaktion aus Malvidin-3-glucosid, welches die wesentliche farbgebende Substanz blauer Trauben darstellt.

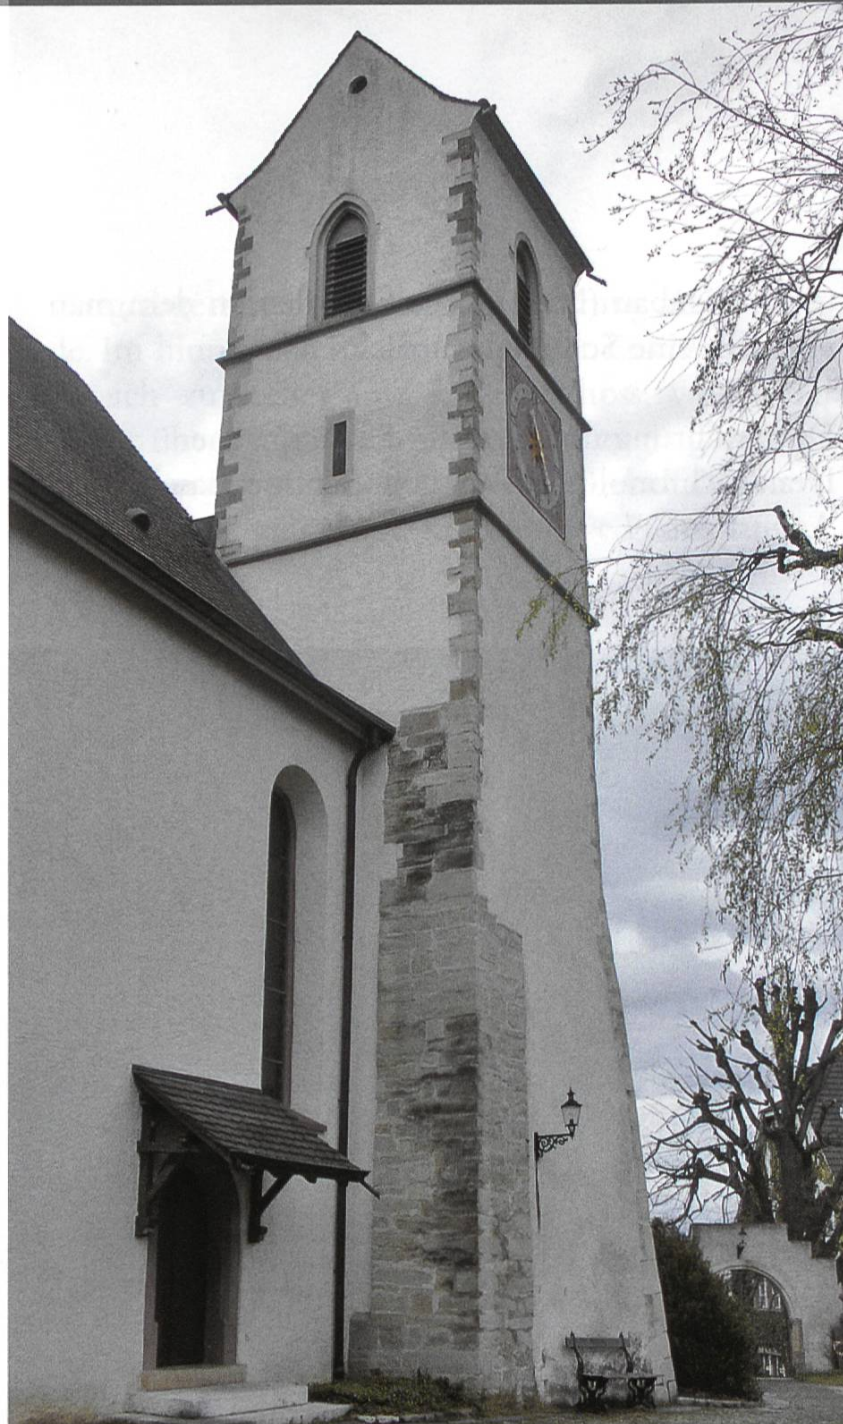
Allschwil, Kirche
St. Peter und Paul,
Ansicht des Kirchturms
mit Aufriss der
Südwand.

orange:
spätmittelalterlich,
mit Brandspuren und
Abbruchkante,
weiss: Wiederaufbau
des zerstörten Turmes,
wohl vor 1594,
gelb: stützende
Vormauerungen
und Zumauerung
des ursprünglichen
Turmeingangs nach
der Verlagerung
des Kirchenschiffes
in den Norden,
ferner Glocken- und
Dachstuhl, wohl 1671,
braune Pfeile: Lagen
der Löcher für das
Baugerüst.

Das Mauerwerk des Turmes lässt zwei klar unterscheidbare Bauphasen und eine unbekannte Anzahl von Renovationen erkennen: Der Turmsockel gehört zur ältesten nachweisbaren Bausubstanz, die ins 13. Jahrhundert oder in die 1440er Jahre datiert. Er reicht vom Erdgeschoss bis ins erste Obergeschoss und bricht dort in einer unregelmässigen Bruchkante ab. Im ersten Obergeschoss sind Mauersteine und -mörtel durch Hitzeinwirkung flächig rot verfärbt. Der damalige Brand führte demnach offenbar zum Einsturz der höher gelegenen Partien des Turmes. Leider finden in den alten Grabungsdokumentationen weder ein Brand- noch ein Abbruchhorizont Erwähnung.

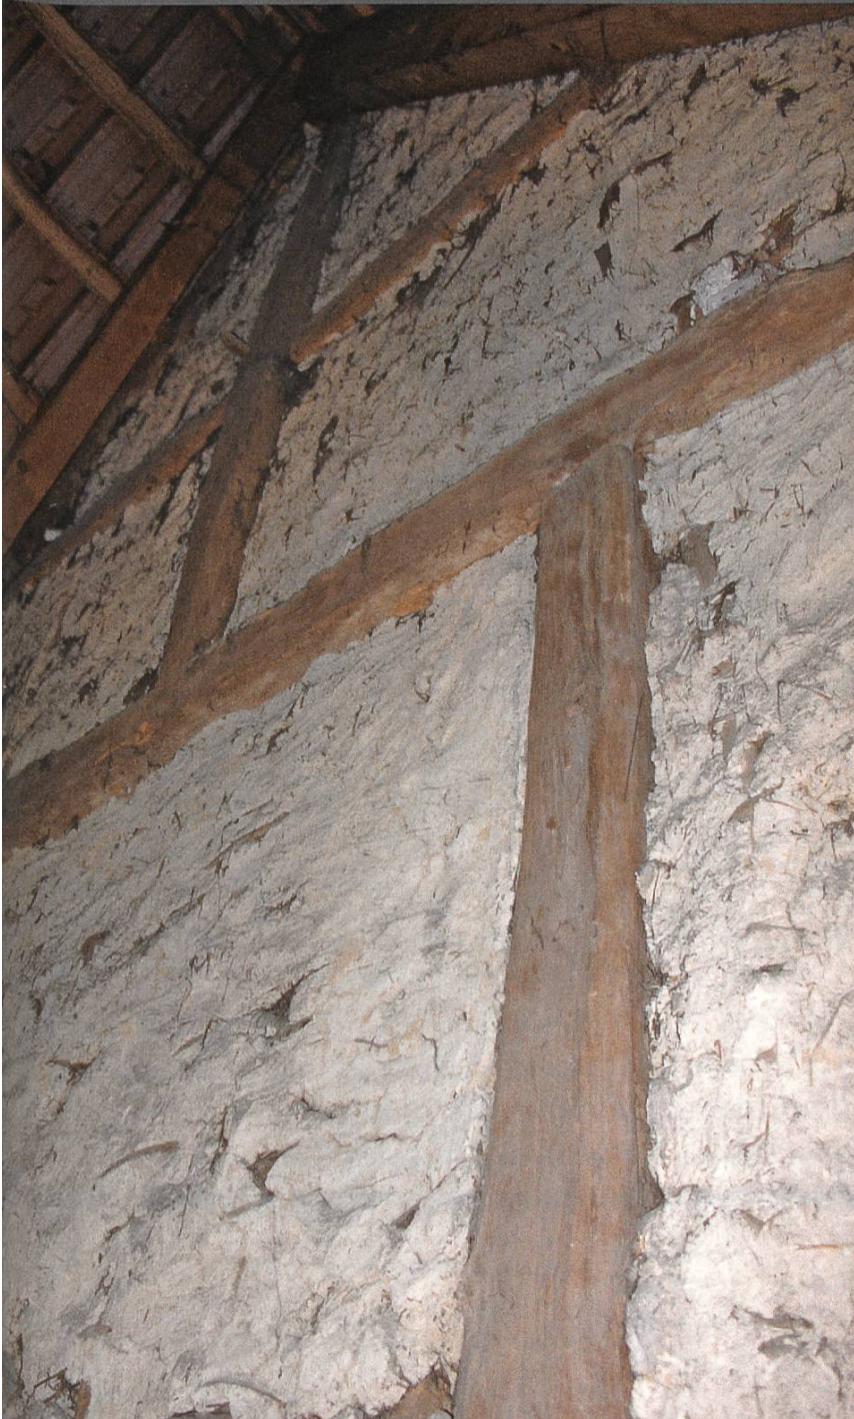
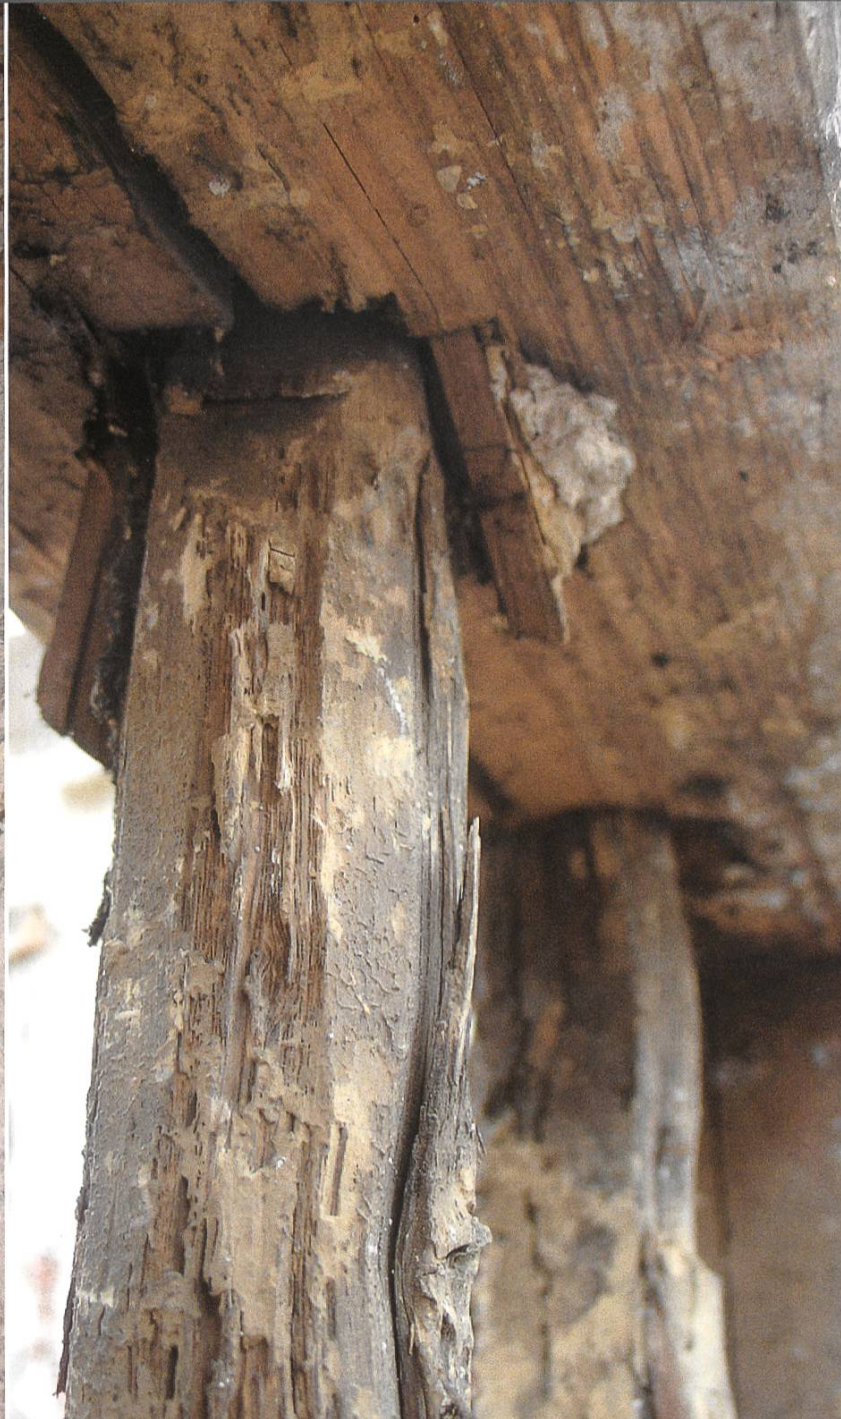
links:
Binningen,
Schlüsselgasse 4,
Giebelwand Ost,
Ansicht der ehemaligen
Gebäudeinnenseite.
Dendrochronologische
Datierung 1599/1600.
