# Archäologische Stätten

## Läufelfingen, Homburg: Beginn der Sicherungsarbeiten

## Farnsburg: Nachbesserungen, Dokumentation und Information

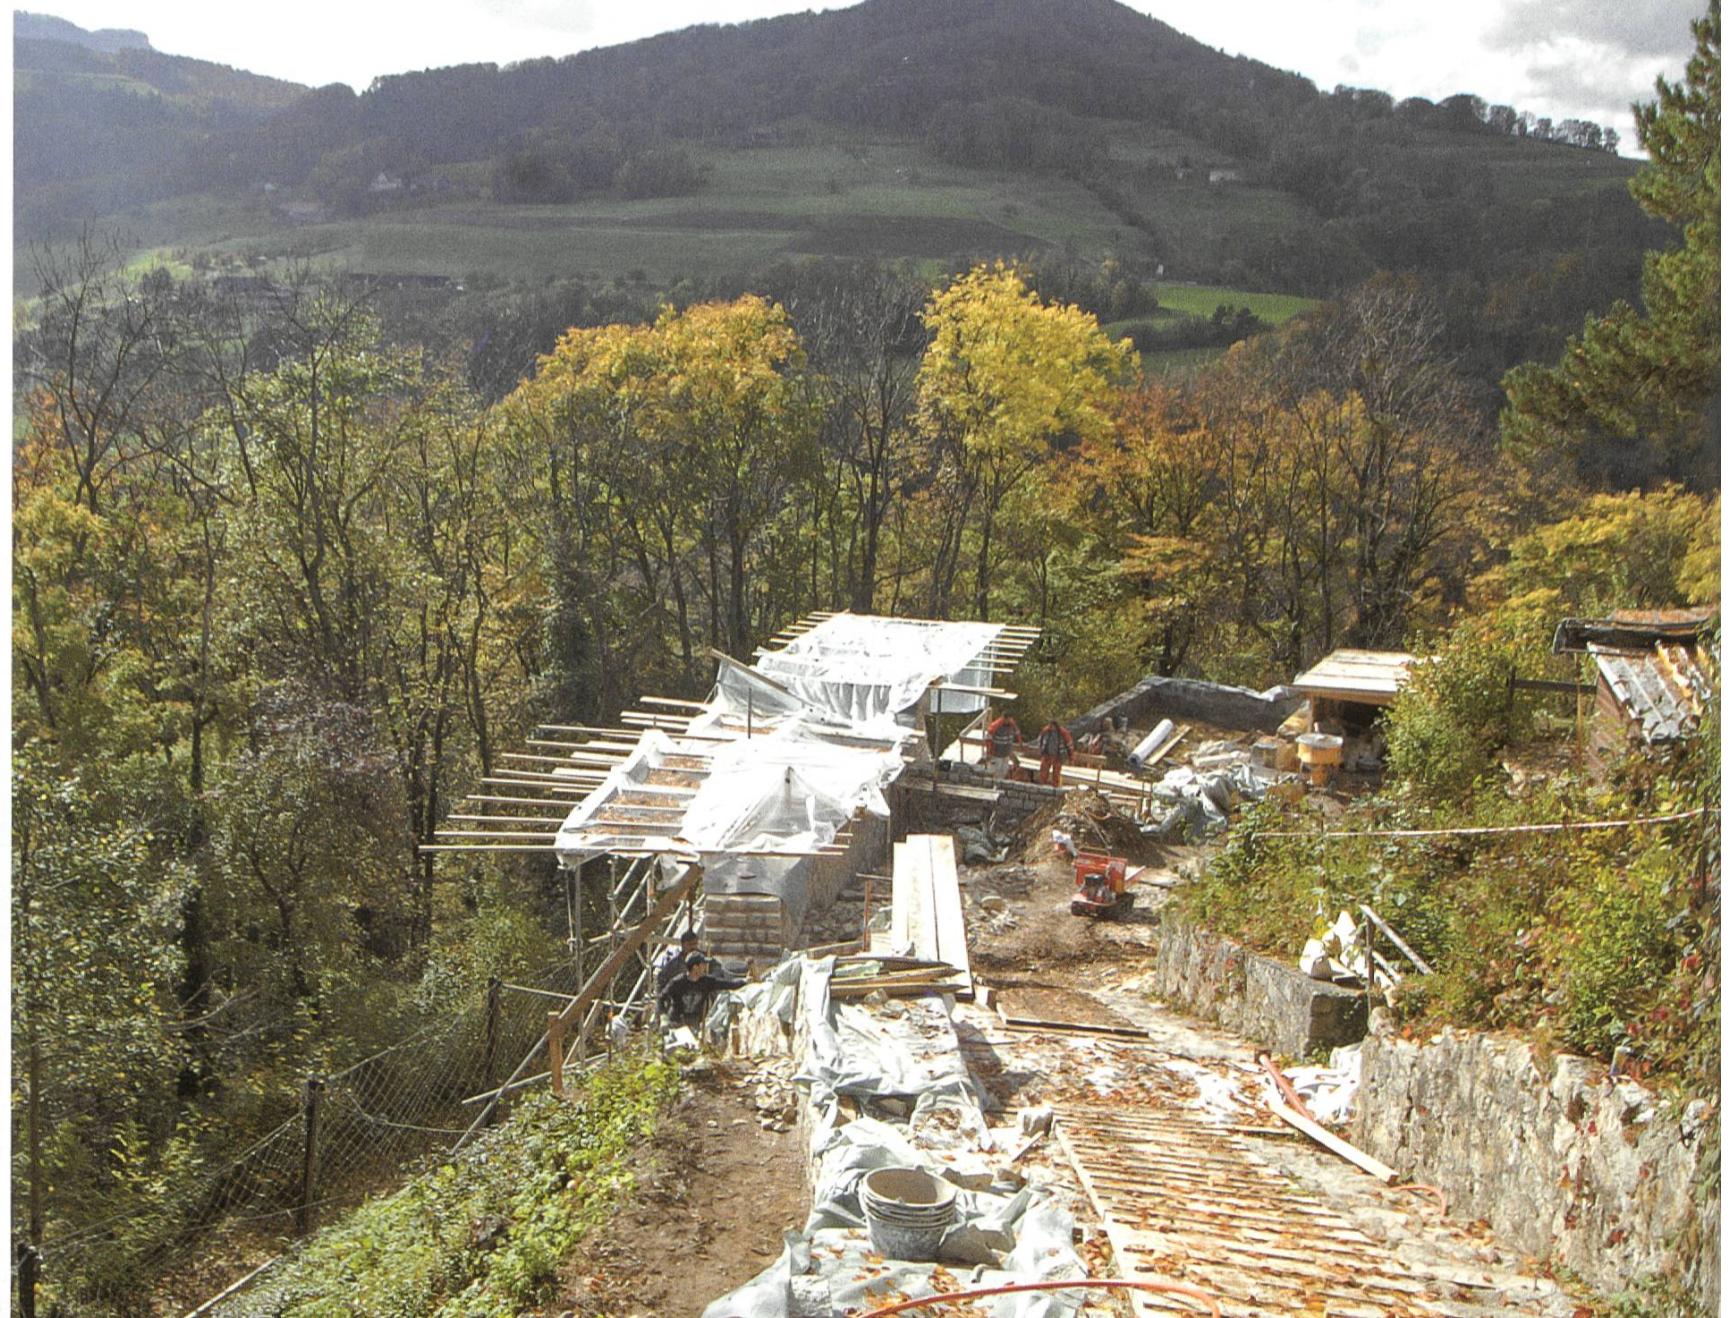
Die südliche  
Umfassungsmauer  
wurde während der  
Bauarbeiten unter  
einem Behelfsdach  
geschützt.

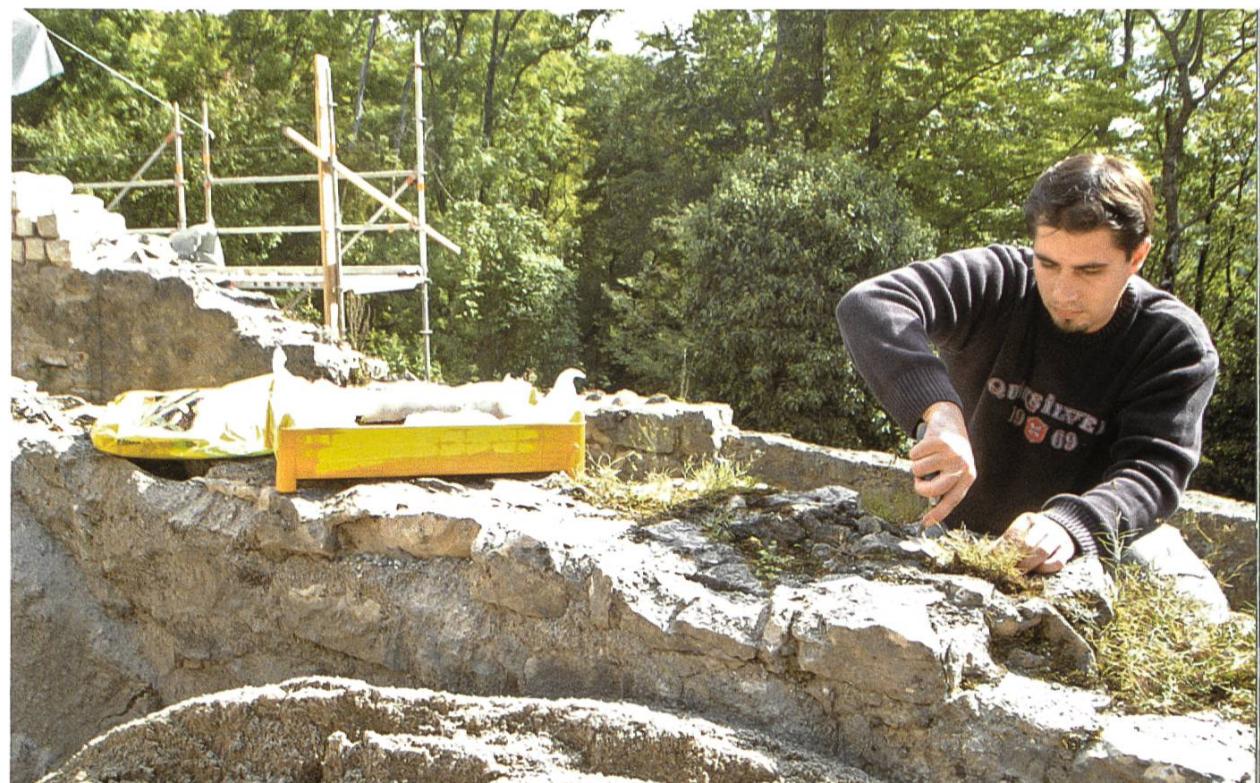
Der Zivildienstleistende Fabien Jaccoud birgt vor der Mauersanierung ökologisch wertvolle Pflanzenpolster.

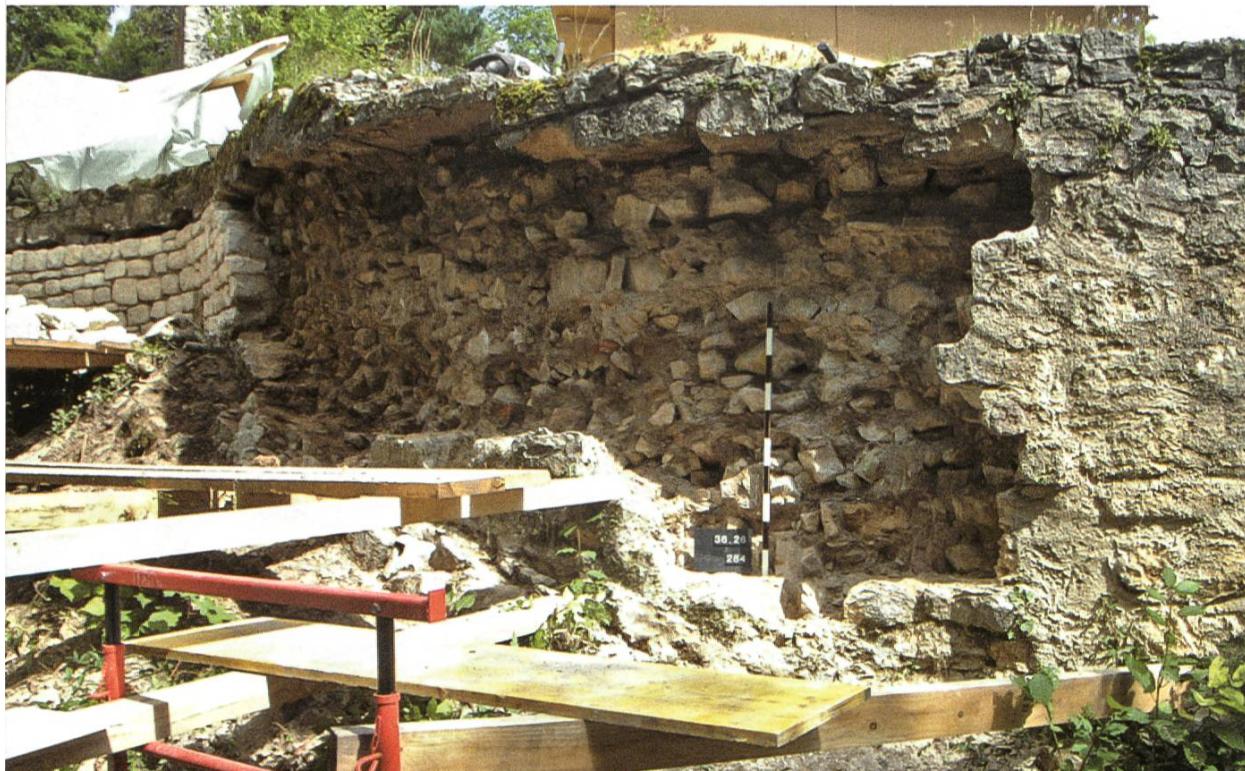
Am Westzwinger wird der zerstörte äussere Mauermantel mit frostbeständigen Steinen neu aufgebaut.

Mauerwerk, das aus den Restaurierungen seit den 1930er Jahren stammte, sollte von Fall zu Fall entschieden werden, ob eine Reparatur oder ein Neuaufbau ökonomisch sinnvoller ist. Dadurch ergaben sich an verschiedenen Stellen unterschiedliche Lösungen. Der westliche Zwinger, dessen aktueller Bestand weitgehend von 1938 stammt, musste bis auf die unterste Steinlage, die noch Originalbestand zeigte, vollständig neu aufgebaut werden. In weiteren Bereichen der Westmauer der westlichen Vorburg konnte man sich auf die Erneuerung des stellenweise in Zerfall begriffenen äusseren Mauermantels und der Mauerkrone beschränken.

Zunächst ging es an die Mauern im Westen und Süden der Unterburg. Das Konzept sah vor, die originale Bausubstanz – in diesem Fall das zu Beginn des 15. Jahrhunderts entstandene Mauerwerk mit den bis 1798 erfolgten Reparaturen – so weit als möglich zu erhalten und zu konservieren. Beim

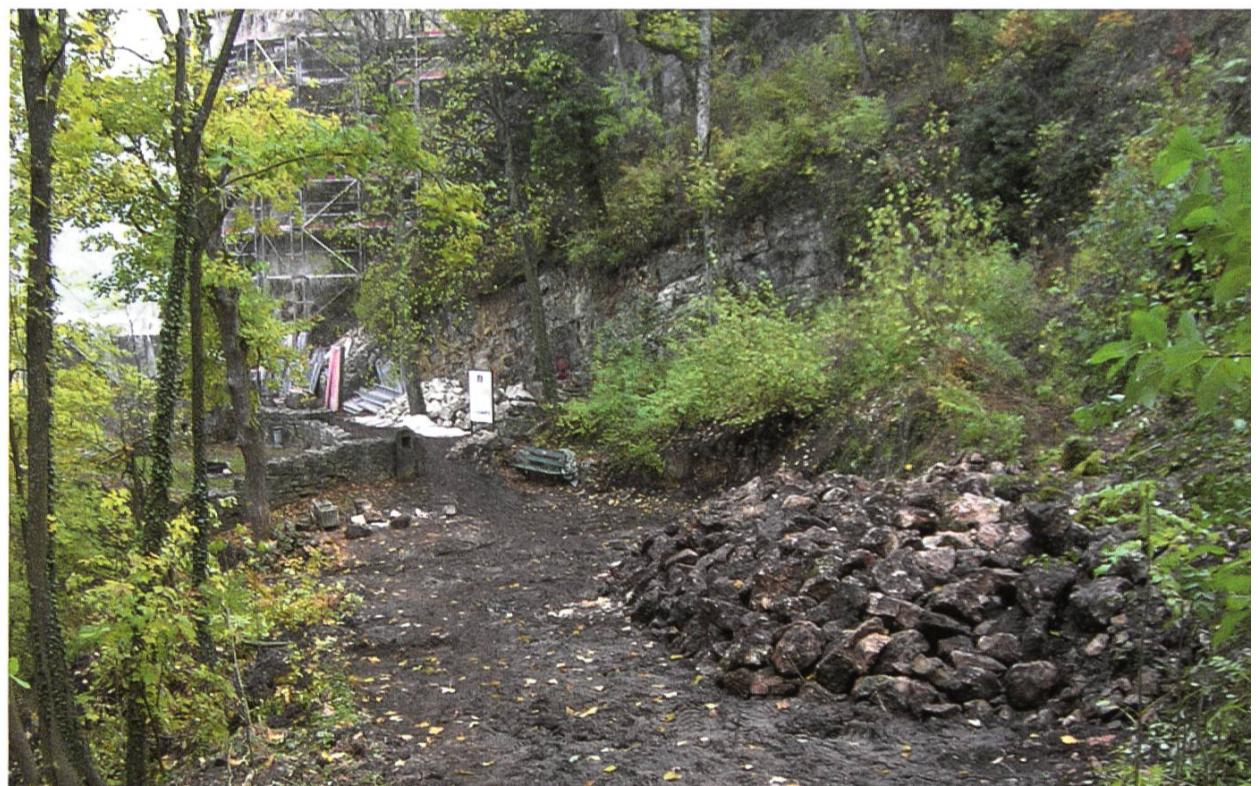
Da der Mörtel des neu aufgebauten Mauerwerks zum Aushärten drei frostfreie Wochen benötigt, wurden die Maurerarbeiten im Herbst eingestellt. Anschliessend begannen die Vorbereitungen für die nächstjährige Kampagne, indem im östlichen Bereich schadhafte Mauerpartien abgebrochen wurden. Bei Aufräum- und Planierarbeiten im östlichen Vorfeld der Burgenlage entdeckte man im Unterholz eine grössere Menge von Tenniker Muschelkalksteinen, die von einer Restaurierung in den 1960er Jahren übrig geblieben und in Vergessenheit geraten sind. Da sich diese qualitätvollen Steine ausgezeichnet für die im nächsten Jahr geplanten Arbeiten am Turm eignen, wurden sie auf die benötigten Grössen zugeschichtet und für die Verwendung gelagert.

**Ein wertvoller Fund:  
Depot von Tenniker  
Muschelkalksteinen aus  
den 1960er Jahren.**

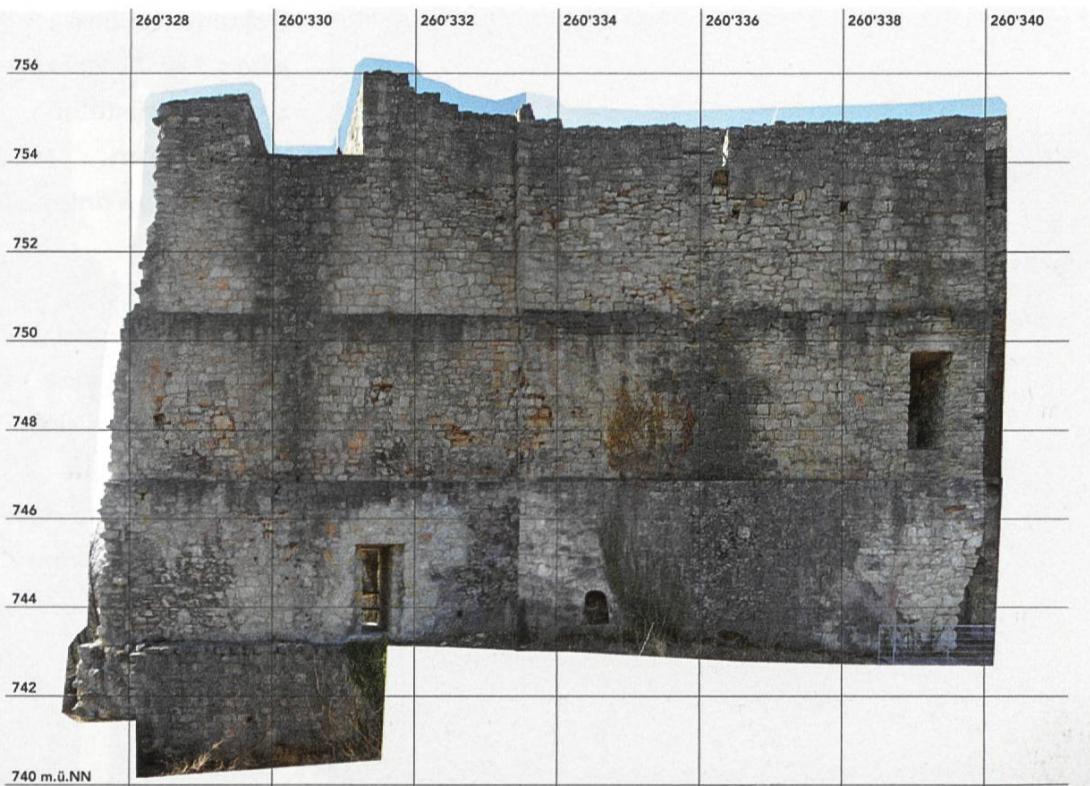
**Farnsburg. Mit dem Tachymeter eingemessene und digital entzerrte Fotografie der Schildmauer.**

an den Resten des blauen Turmes im Burginnern Reparaturarbeiten erforderlich, die Mitarbeitende des Grabungsteams im Juli 2008 durchführten. Gleichzeitig wurde die Innenseite der Schildmauer fotografiert und exakt vermessen, so dass nun für künftige Arbeiten an der Mauer eine zuverlässige Plangrundlage vorliegt.

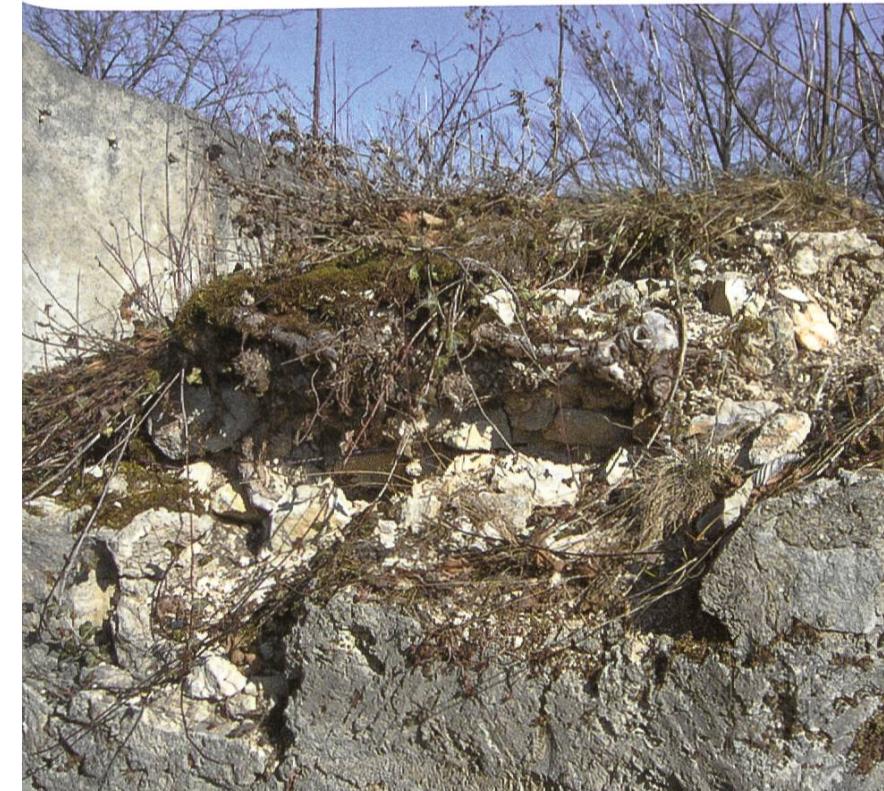
Im Frühjahr wurde auf der Farnsburg in den 2002 und 2003 wiederhergestellten Kellerräumen des Korn- und Wachthauses ein neuer Bodenbelag aus Mergel eingebracht. Außerdem machten Ausbrüche an der Barbakane im Vorfeld der Burgruine sowie

Mitarbeitende des  
Grabungsteams  
führen kleinere  
Mauersanierungen aus.

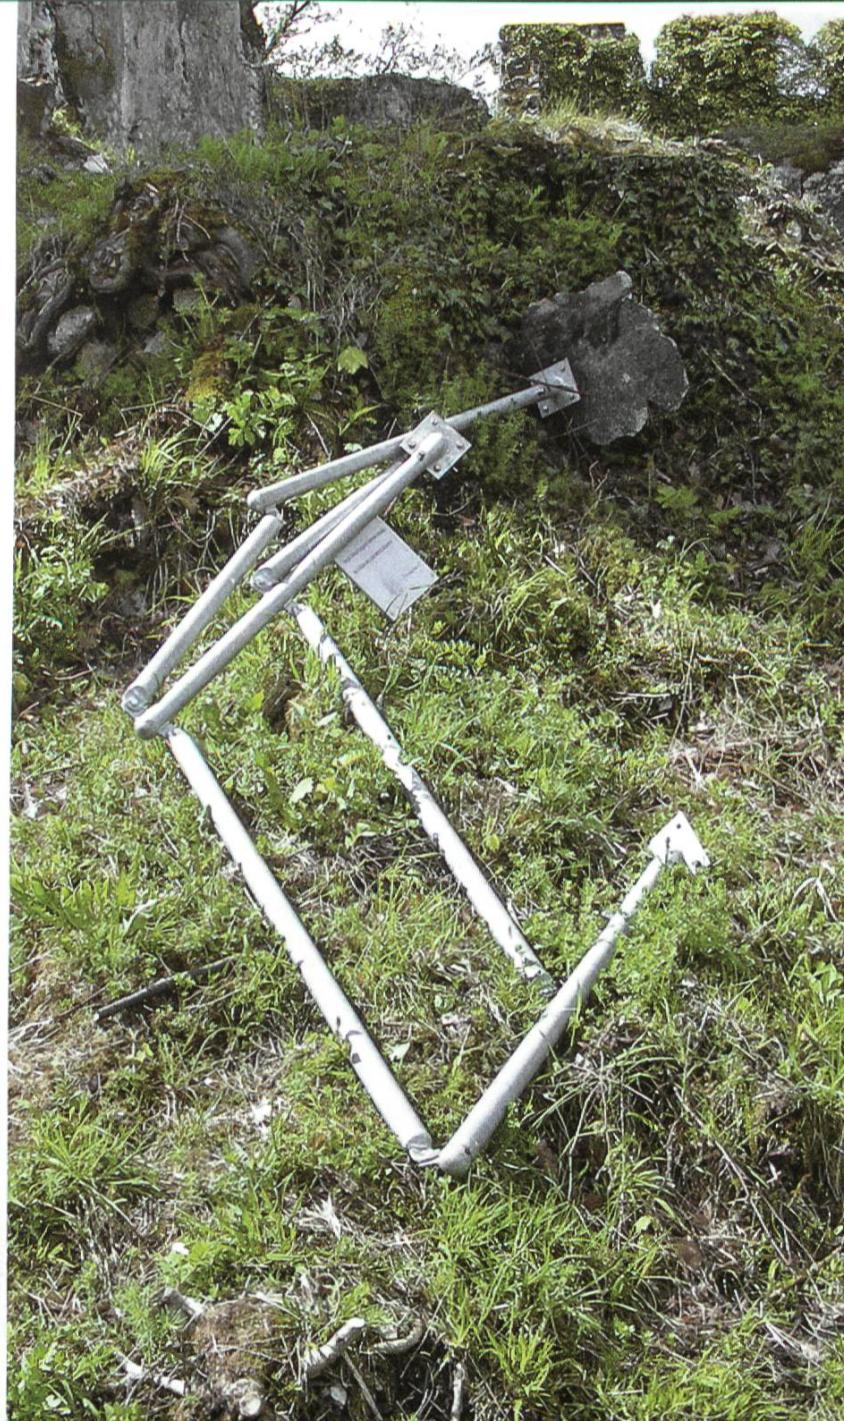
links:  
Pfeffingen, Schloss.  
Die Absperrung,  
die Besucher vor  
drohendem Steinschlag  
schützen sollte, wurde  
sinnlos zerstört.

Mit einem Strafantrag gegen Unbekannt musste wenig später aber dennoch eine juristische Massnahme erfolgen. Unbekannte hatten die Absperrung vor dem Burgturm mit stupider Brachialgewalt aus der Verankerung gerissen und zerstört, so dass sie nahezu vollständig ersetzt werden musste.

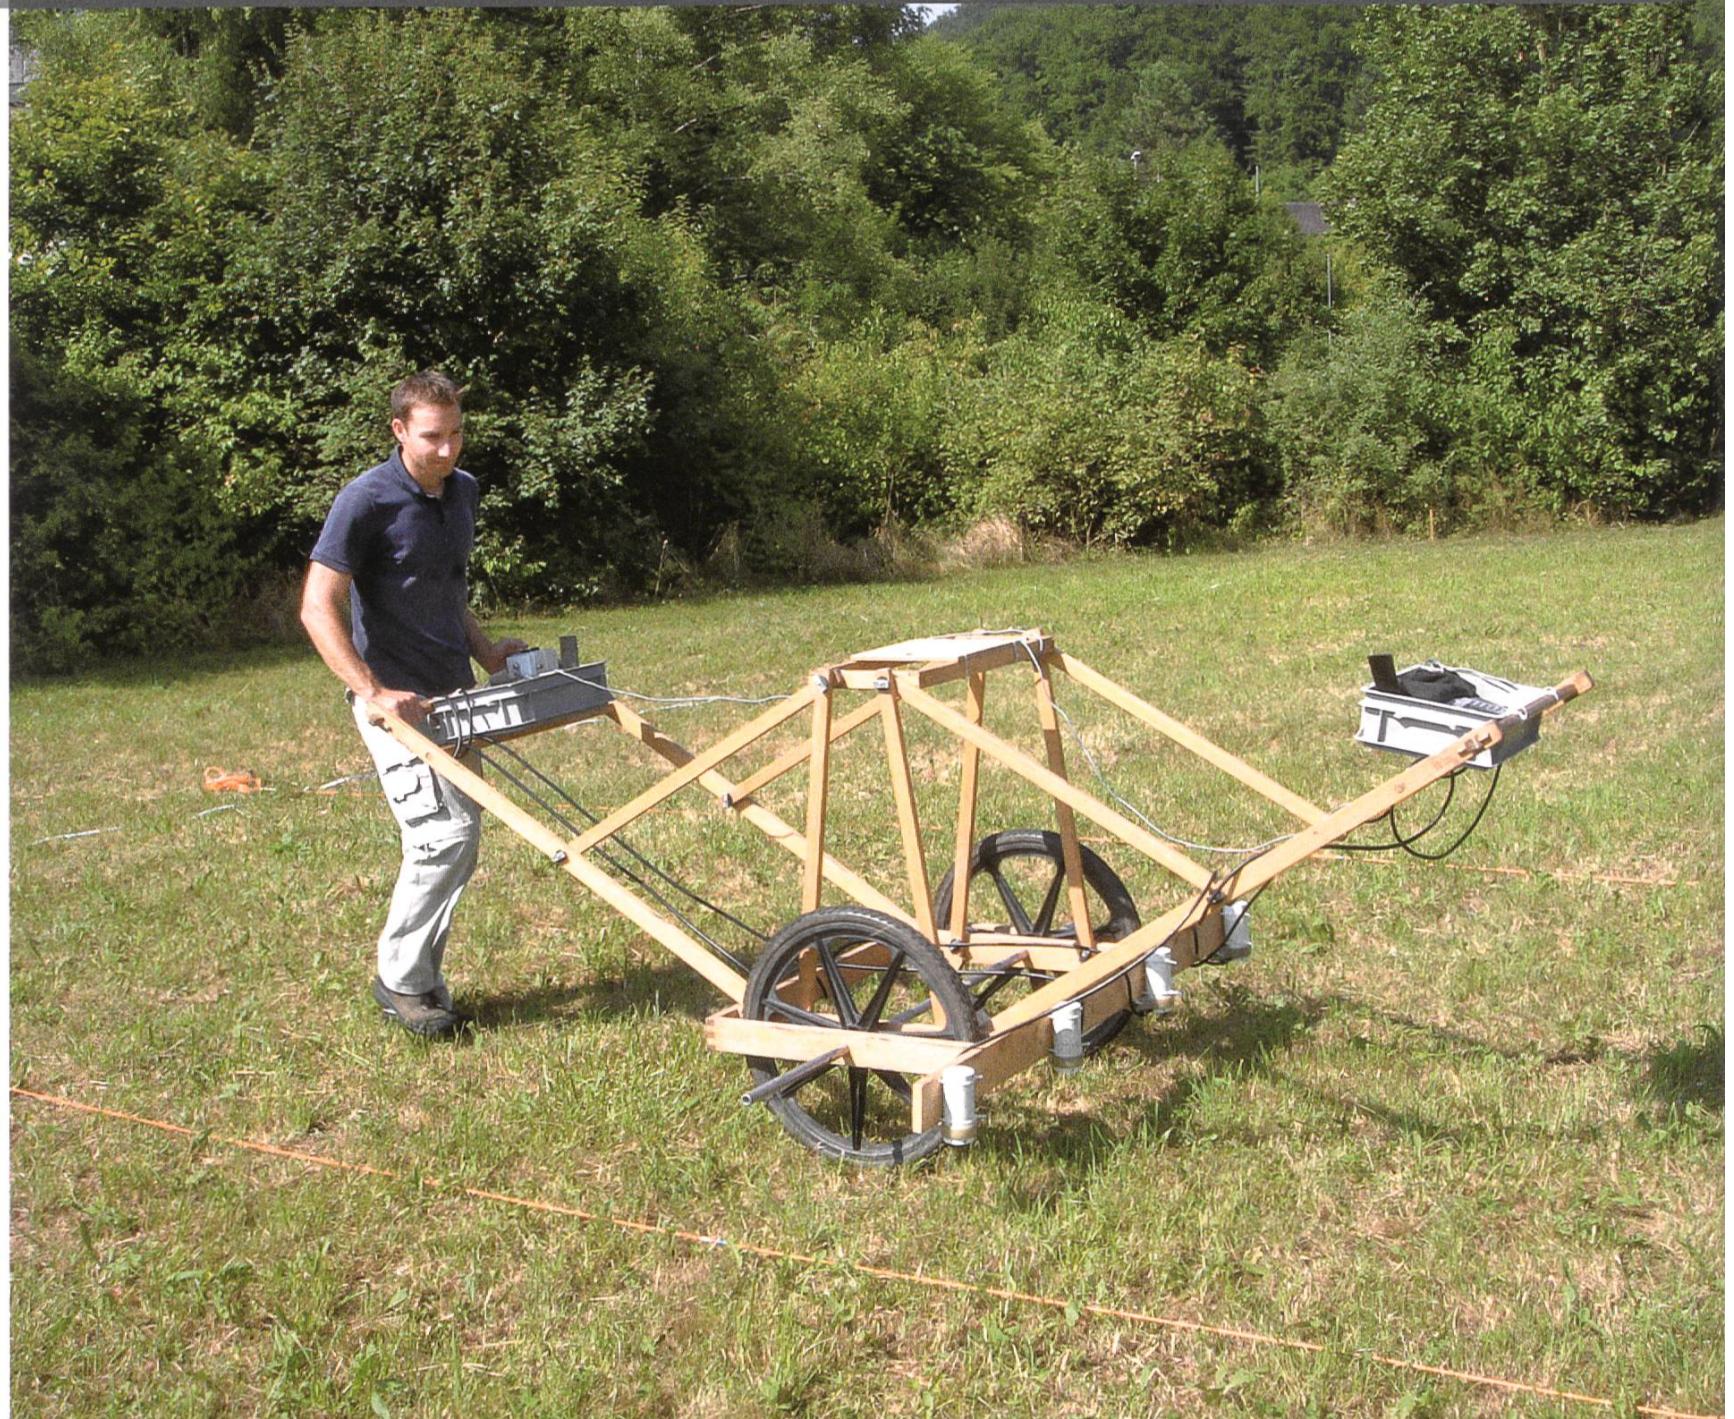
Hightech auf  
Munzacher Wiesen.  
Mittels hoch  
empfindlicher Sensoren  
misst Manuel Buess  
geringste Anomalien  
des Erdmagnetismus.  
Diese weisen auf im  
Boden verborgene  
Strukturen hin.

In einem intensiven, eintägigen Feldeinsatz wurden sechs noch nicht überbaute Areale im Innern und westlich des Gutshofes untersucht. Zum Einsatz kamen Magnetometrie und Elektrowiderstandsmessungen.

Die Analyse der Messergebnisse erbrachte leider nur wenig konkrete Hinweise. Die geomagnetischen Messungen hatten mit zahlreichen Störfaktoren – unter anderem der nahen Eisenbahnlinie – zu kämpfen. Die Erdwiderstandsmessungen wiederum können nur grössere Strukturen in geringer Tiefe aufzeigen. Dennoch ergab die Prospektion ein paar Verdachtsmomente, wo zukünftige Grabungen werden zeigen müssen, was genau dahinter steckt. Manuel Buess sei an dieser Stelle für seinen grossen Einsatz im Dienste der Forschung gedankt!

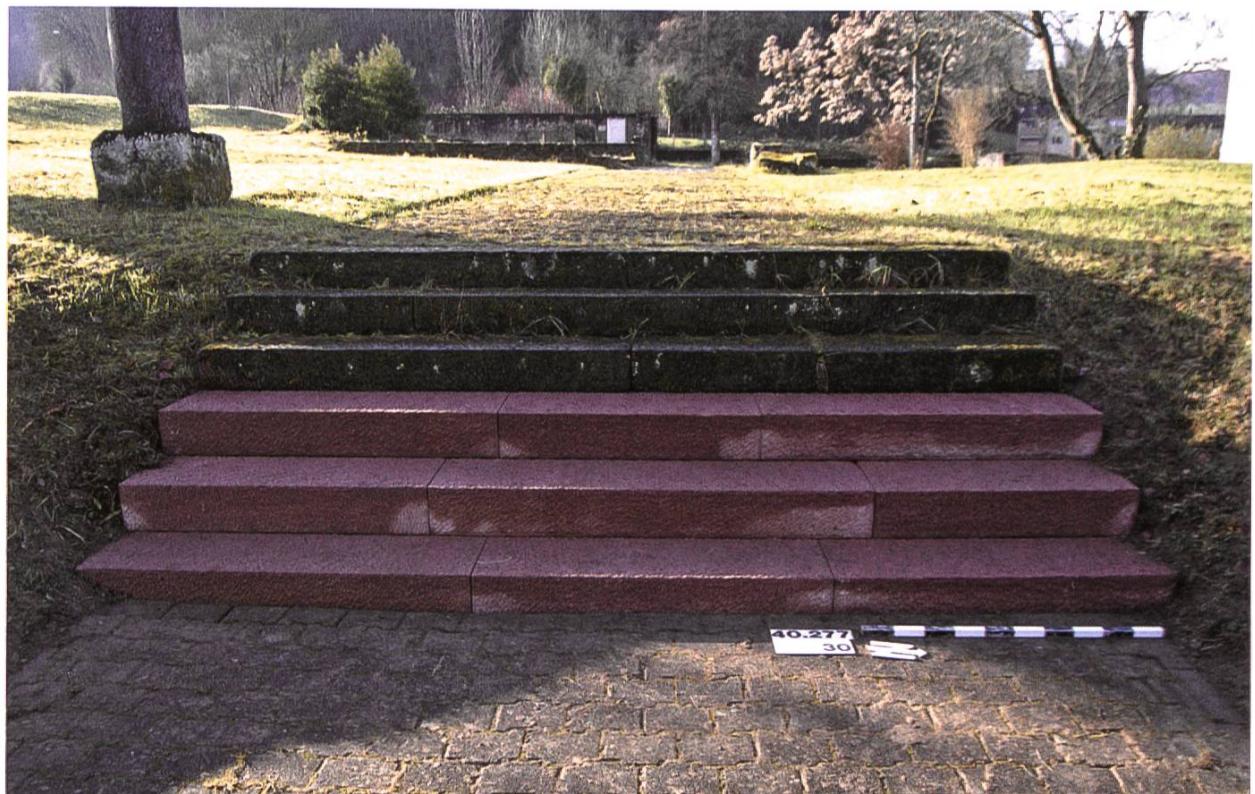
«Es geht etwas»: Im Berichtsjahr wurde die marode, gefährlich gewordene Portikustreppe der Villa Munzach saniert.
