Archäologische Stätten

Läufelfingen, Homburg: Beginn der Sicherungsarbeiten

Farnsburg: Nachbesserungen, Dokumentation und Information

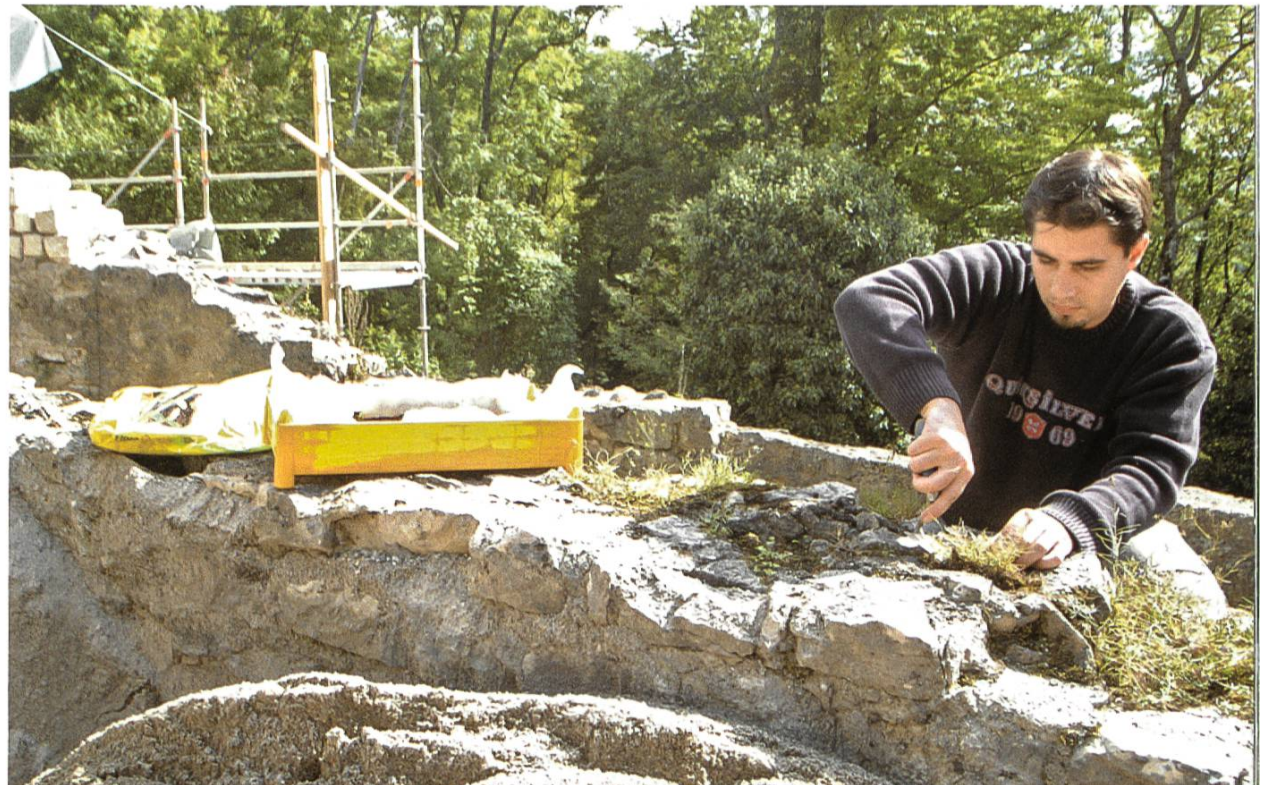
Die südliche
Umfassungsmauer
wurde während der
Bauarbeiten unter
einem Behelfsdach
geschützt.

In der Südmauer war das Mauerwerk des frühen 15. Jahrhunderts in einigen Bereichen im Kern noch bis zu einem Meter über das Innenniveau hinaus erhalten. In den höher liegenden Partien war der Mauerker zwischen dem inneren und dem äusseren Mauermantel – beide modern ersetzt oder mit Zementmörtel ausgefugt – jedoch so stark aufgelöst, dass er nicht mehr zu retten war. Deshalb entschloss man sich, das geschädigte Mauerwerk bis auf Tiefen abzutragen, die eine ausreichende Festig-

keit besitzen, um den Aufbau einer neuen Mauerkrone zu ermöglichen.

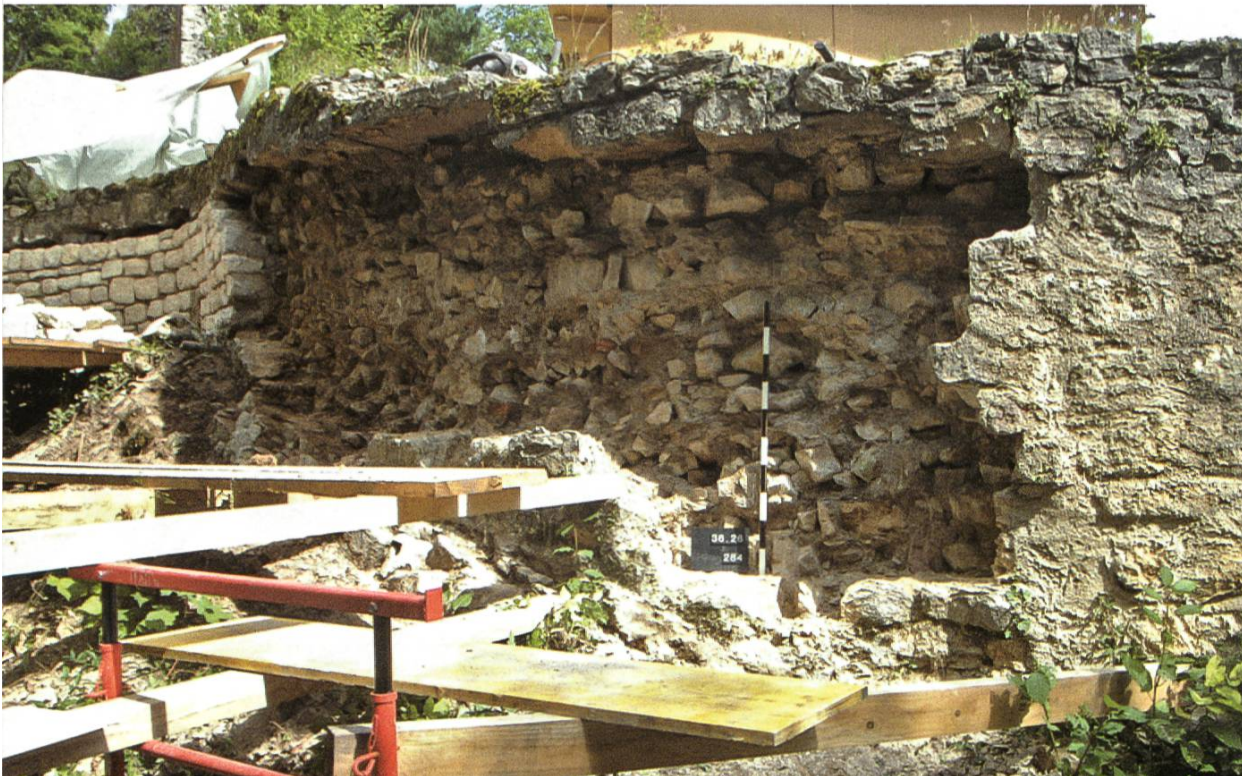
Am Westzwinger wird der zerstörte äussere Mauermantel mit frostbeständigen Steinen neu aufgebaut.

Mauerwerk, das aus den Restaurierungen seit den 1930er Jahren stammte, sollte von Fall zu Fall entschieden werden, ob eine Reparatur oder ein Neuaufbau ökonomisch sinnvoller ist. Dadurch ergaben sich an verschiedenen Stellen unterschiedliche Lösungen. Der westliche Zwinger, dessen aktueller Bestand weitgehend von 1938 stammt, musste bis auf die unterste Steinlage, die noch Originalbestand zeigte, vollständig neu aufgebaut werden. In weiteren Bereichen der Westmauer der westlichen Vorburg konnte man sich auf die Erneuerung des stellenweise in Zerfall begriffenen äusseren Mauermantels und der Mauerkrone beschränken.

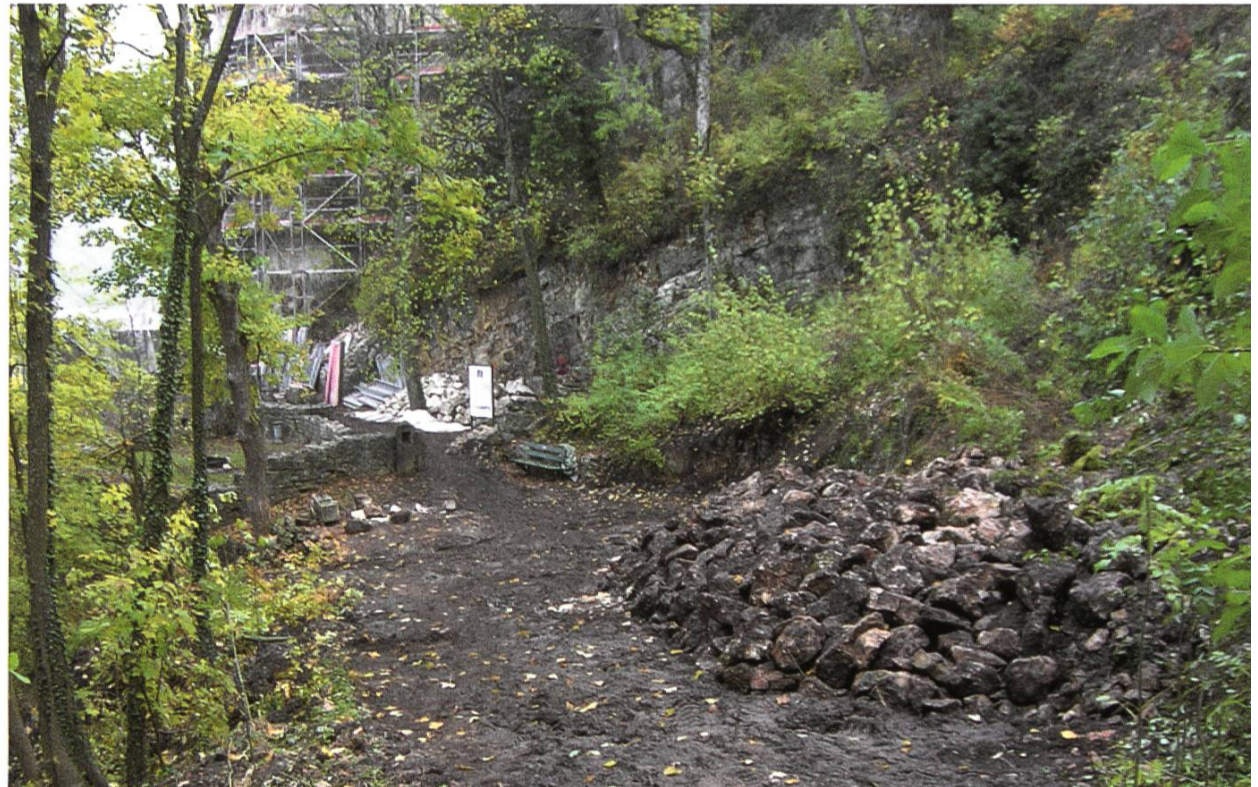
**Ein wertvoller Fund:
Depot von Tenniker
Muschelkalksteinen aus
den 1960er Jahren.**

Da der Mörtel des neu aufgebauten Mauerwerks zum Aushärten drei frostfreie Wochen benötigt, wurden die Maurerarbeiten im Herbst eingestellt. Anschliessend begannen die Vorbereitungen für die nächstjährige Kampagne, indem im östlichen Bereich schadhafte Mauerpartien abgebrochen wurden. Bei Aufräum- und Planierarbeiten im östlichen Vorfeld der Burganlage entdeckte man im Unterholz eine grössere Menge von Tenniker Muschelkalksteinen, die von einer Restaurierung in den 1960er Jahren übrig geblieben und in Vergessenheit geraten sind. Da sich diese qualitätvollen Steine ausgezeichnet für die im nächsten Jahr geplanten Arbeiten am Turm eignen, wurden sie auf die benötigten Grössen zugerichtet und für die Verwendung gelagert.

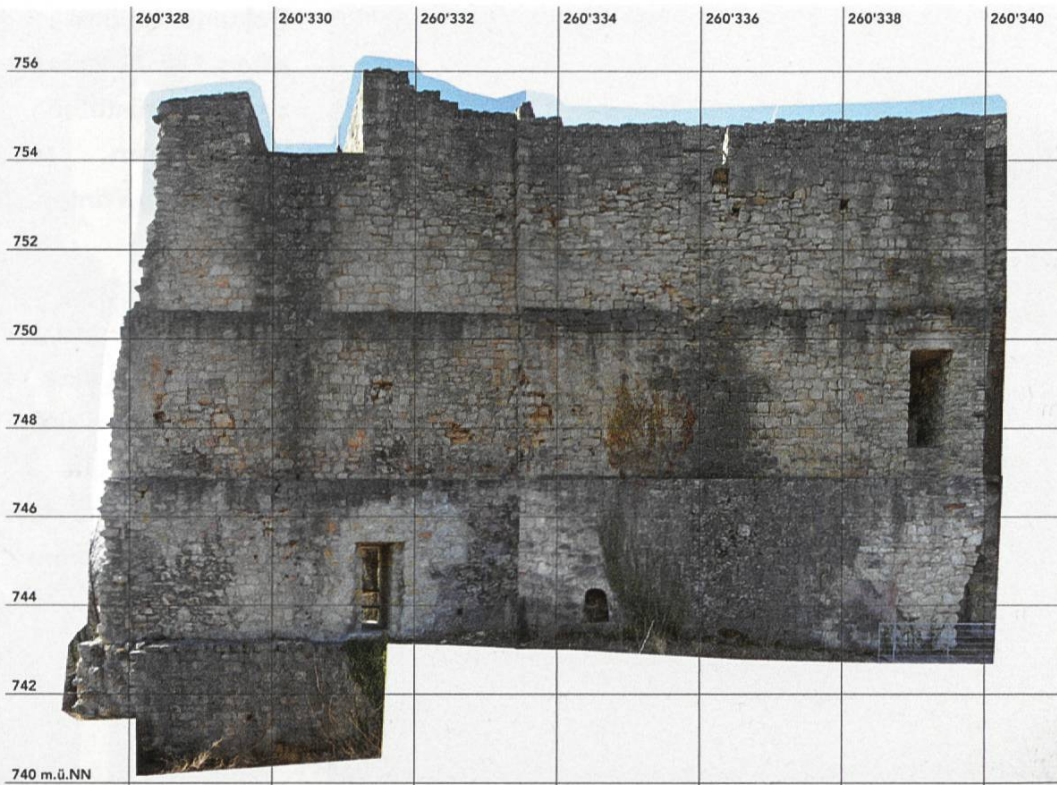
Farnsburg. Mit dem Tachymeter eingemessene und digital entzerrte Fotografie der Schildmauer.

an den Resten des blauen Turmes im Burginnern Reparaturarbeiten erforderlich, die Mitarbeitende des Grabungsteams im Juli 2008 durchführten. Gleichzeitig wurde die Innenseite der Schildmauer fotografiert und exakt vermessen, so dass nun für künftige Arbeiten an der Mauer eine zuverlässige Plangrundlage vorliegt.

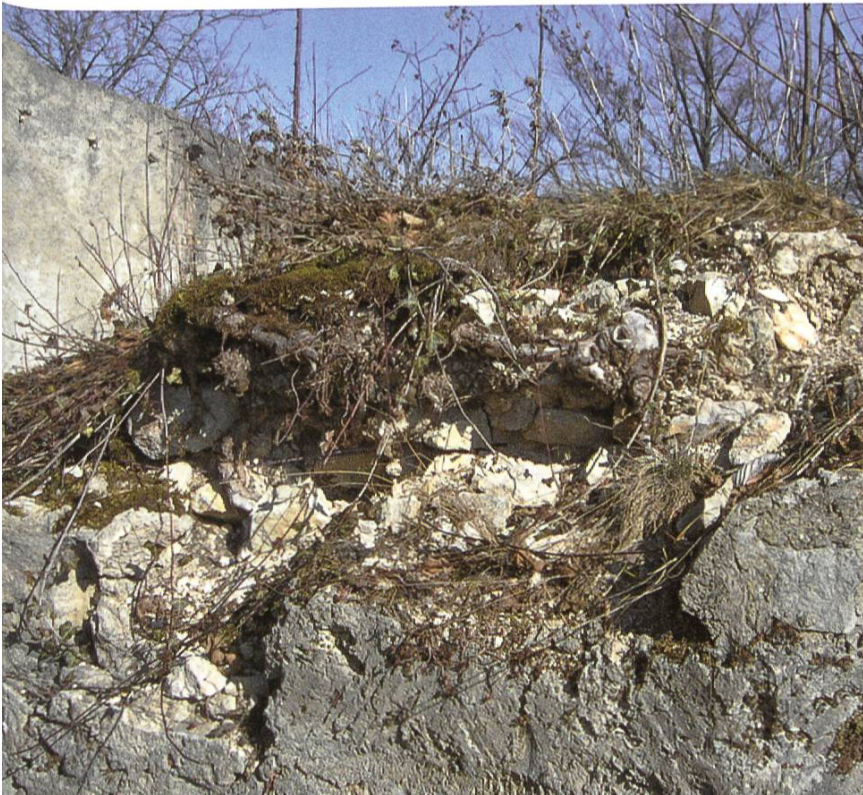
Mitarbeitende des Grabungsteams führen kleinere Mauersanierungen aus.

Im Frühjahr wurde auf der Farnsburg in den 2002 und 2003 wiederhergestellten Kellerräumen des Korn- und Wachthauses ein neuer Bodenbelag aus Mergel eingebracht. Ausserdem machten Ausbrüche an der Barbakane im Vorfeld der Burganlage sowie

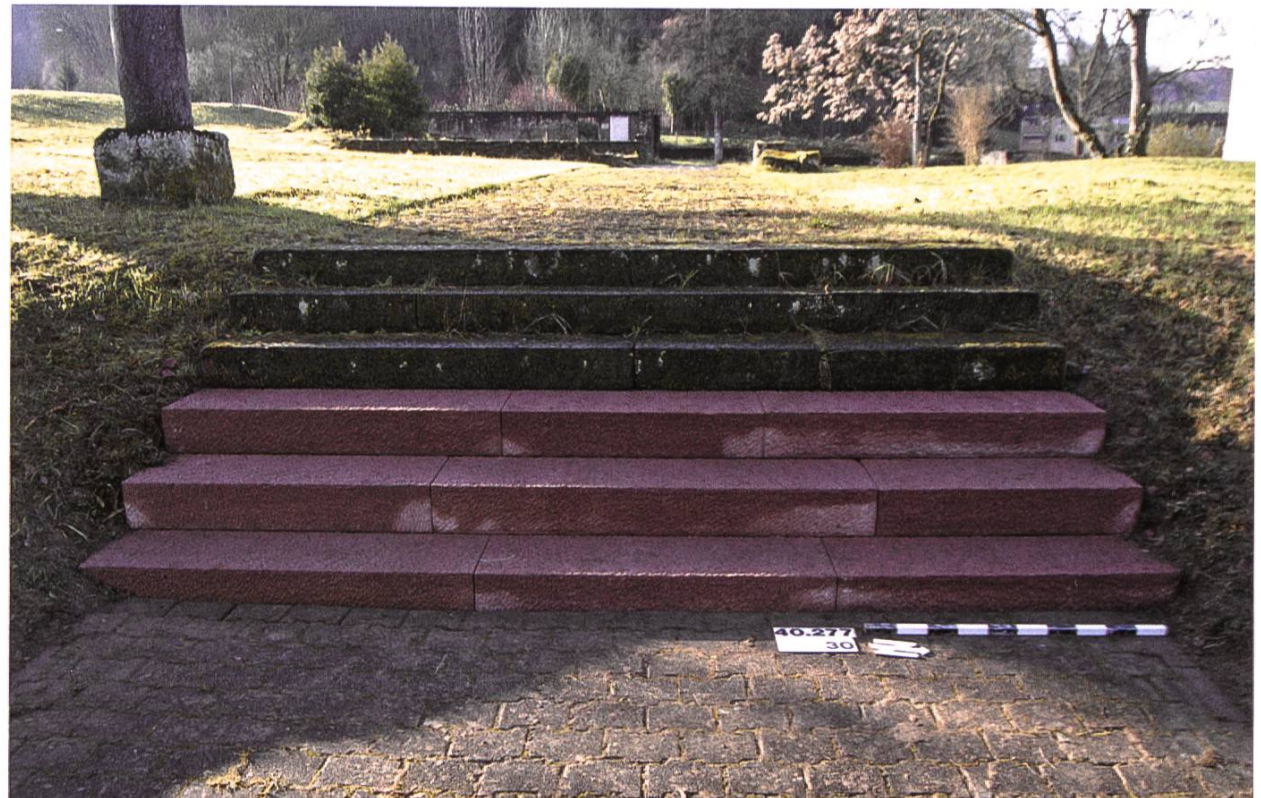
«Es geht etwas»: Im Berichtsjahr wurde die marode, gefährlich gewordene Portikus-treppe der Villa Munzach saniert.
