Zeitschrift: Jahresbericht : Dokumentationen und Funde / Archäologie Baselland
Herausgeber: Archäologie Baselland
Band: - (2009)

Artikel: Grabungen und Bauuntersuchungen
Autor: Marti, Reto
DOI: <https://doi.org/10.5169/seals-803494>

Grabungen und Bauuntersuchungen

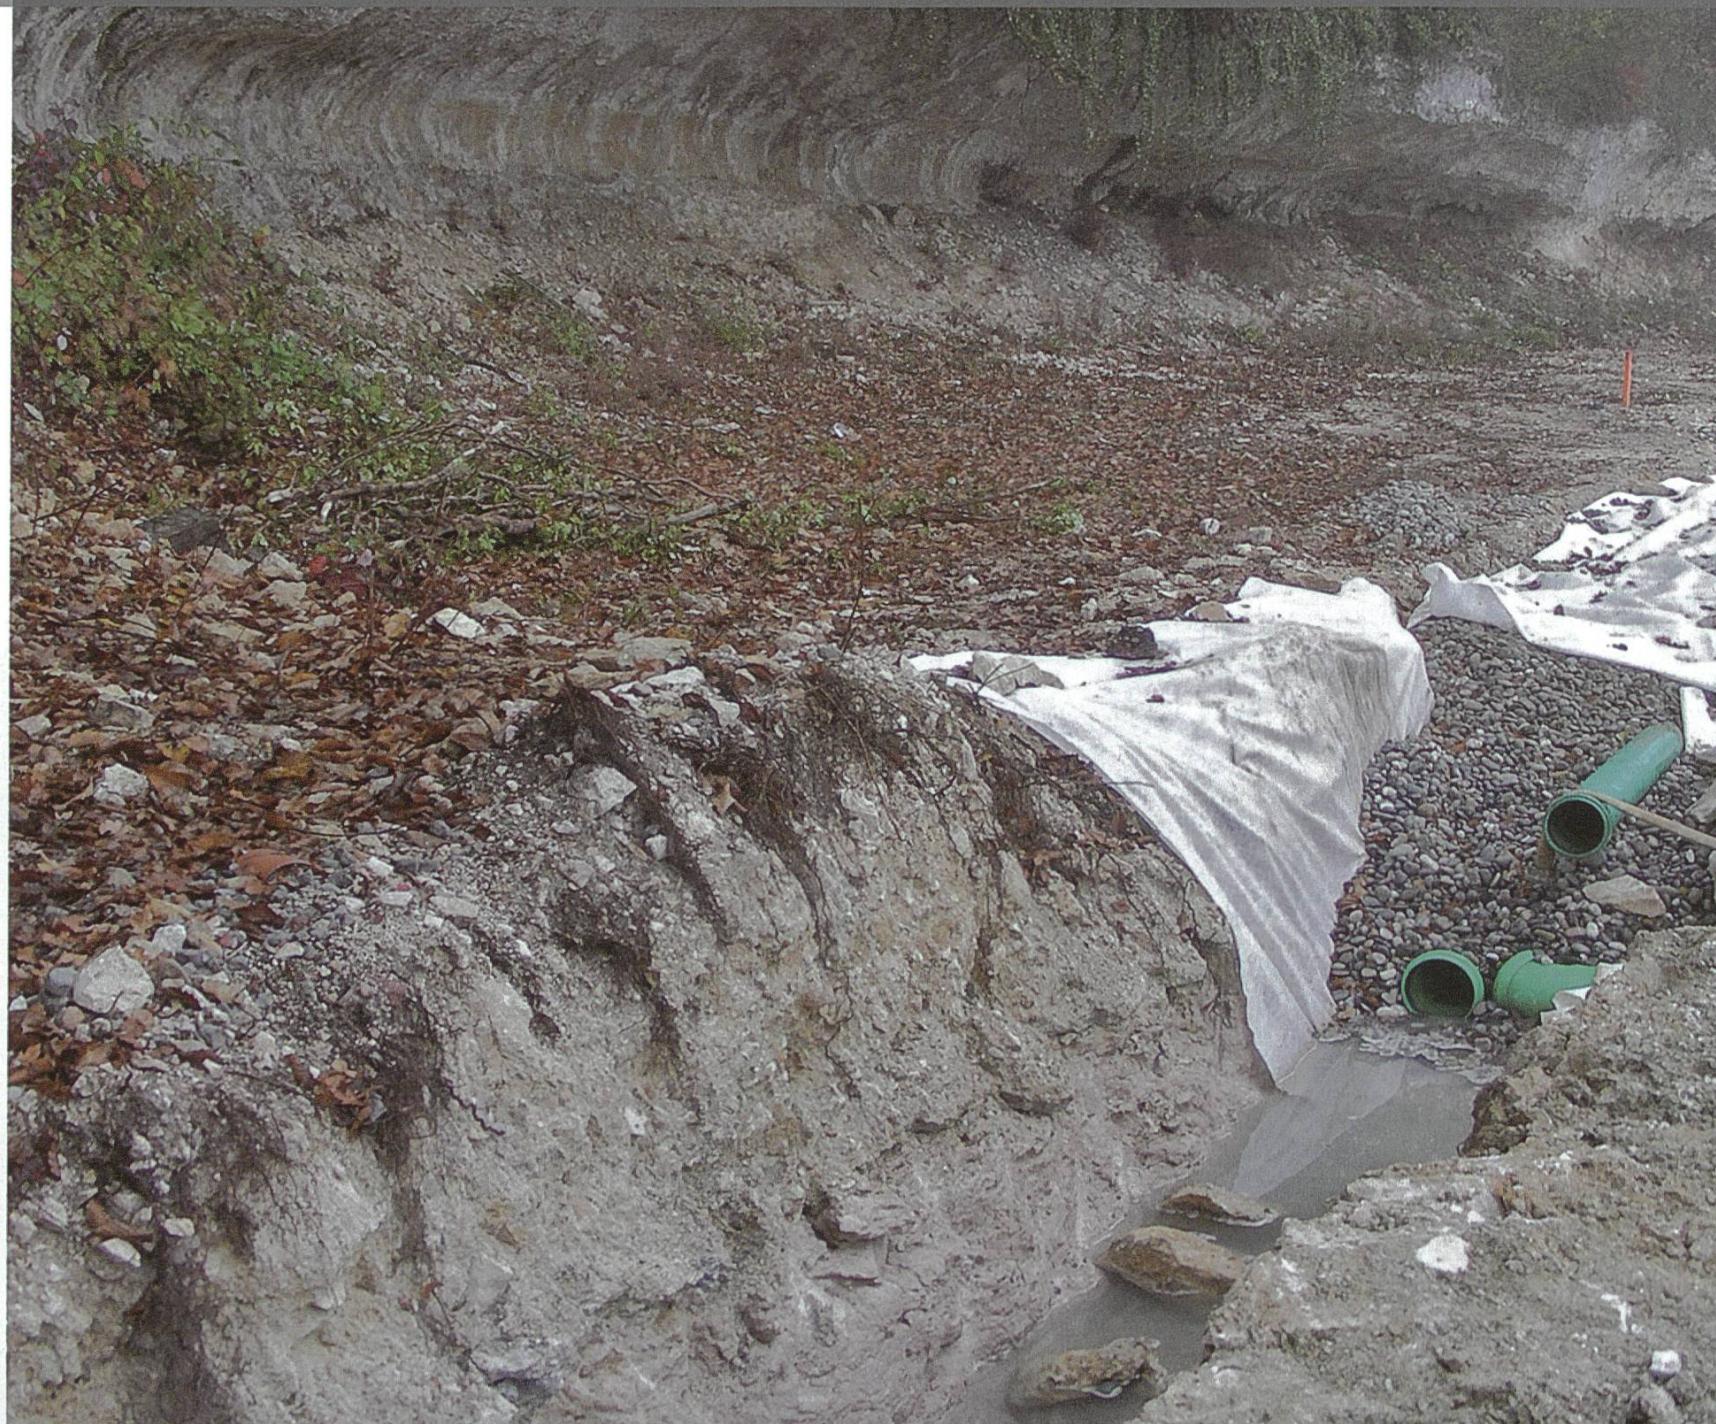
Zwingen,
Weihermatten. Die
Fundamentgräben,
die unmittelbar vor
den Felsen angelegt
wurden, füllten sich
rasch mit Wasser.
Eine der entdeckten
Quellen befindet sich
im Bildvordergrund in
rund 1,5 m Tiefe.

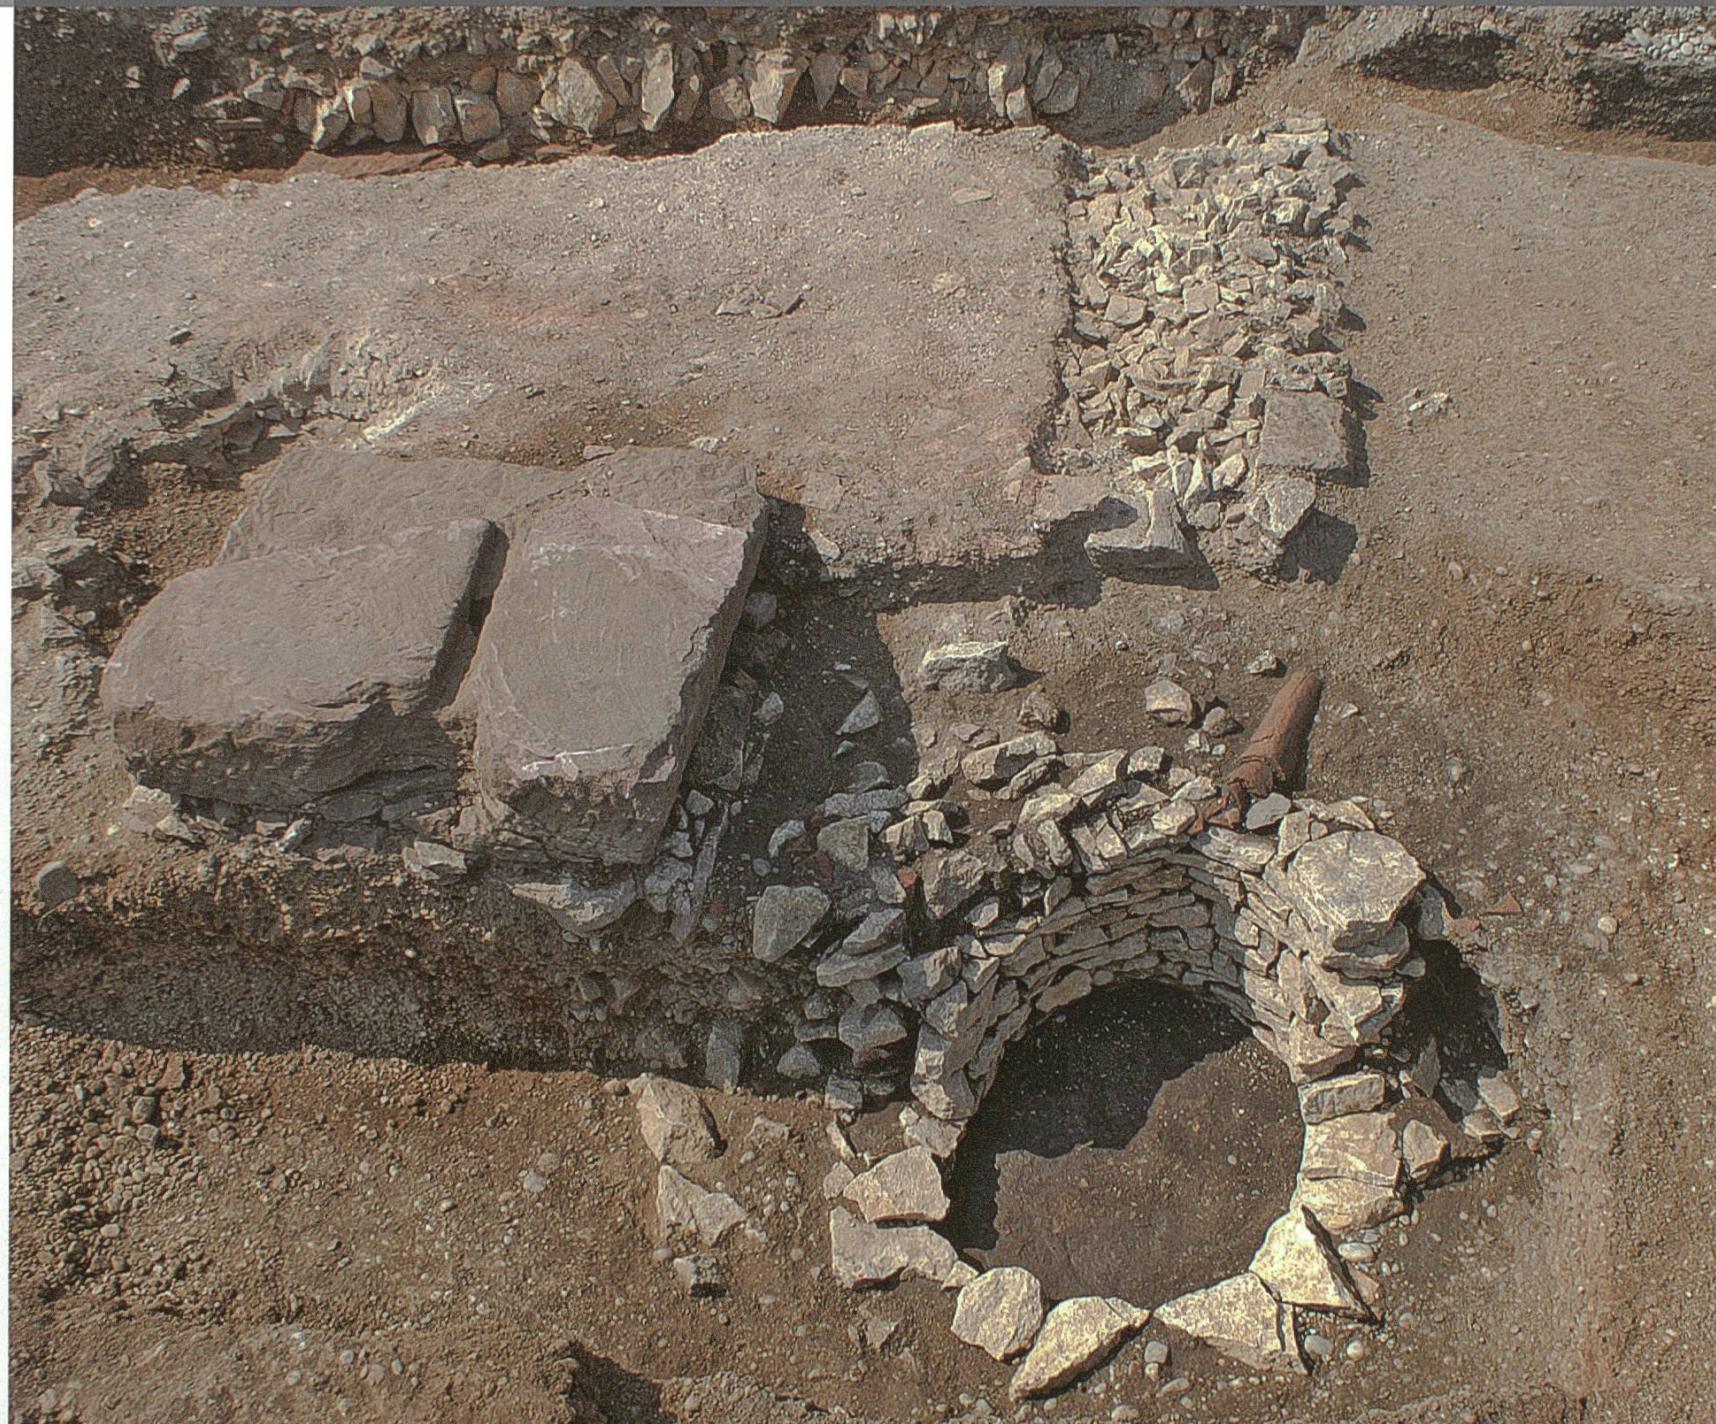
Pratteln, Kästeli.
Eine spektakuläre
Entdeckung war dieser
Sodbrunnen im Hof
des Herrenhauses.
Der daneben
liegende, riesige
Sandsteinquader gibt
noch Rätsel auf.

Direkt neben dem Sodbrunnen und exakt in der Mittelachse des herrschaftlichen Bereiches der *villa* kam ein eigenartig behauener, mächtiger Sandsteinblock zum Vorschein. Da bislang kein Vergleich bekannt ist, lässt sich über seine Verwendung nur spekulieren. Eventuell diente er als Fundament einer wie auch immer gearteten Wasserschöpfvorrichtung für den Brunnen, auch wenn die Römer dazu bedeutend einfachere Konstruktionen kannten.

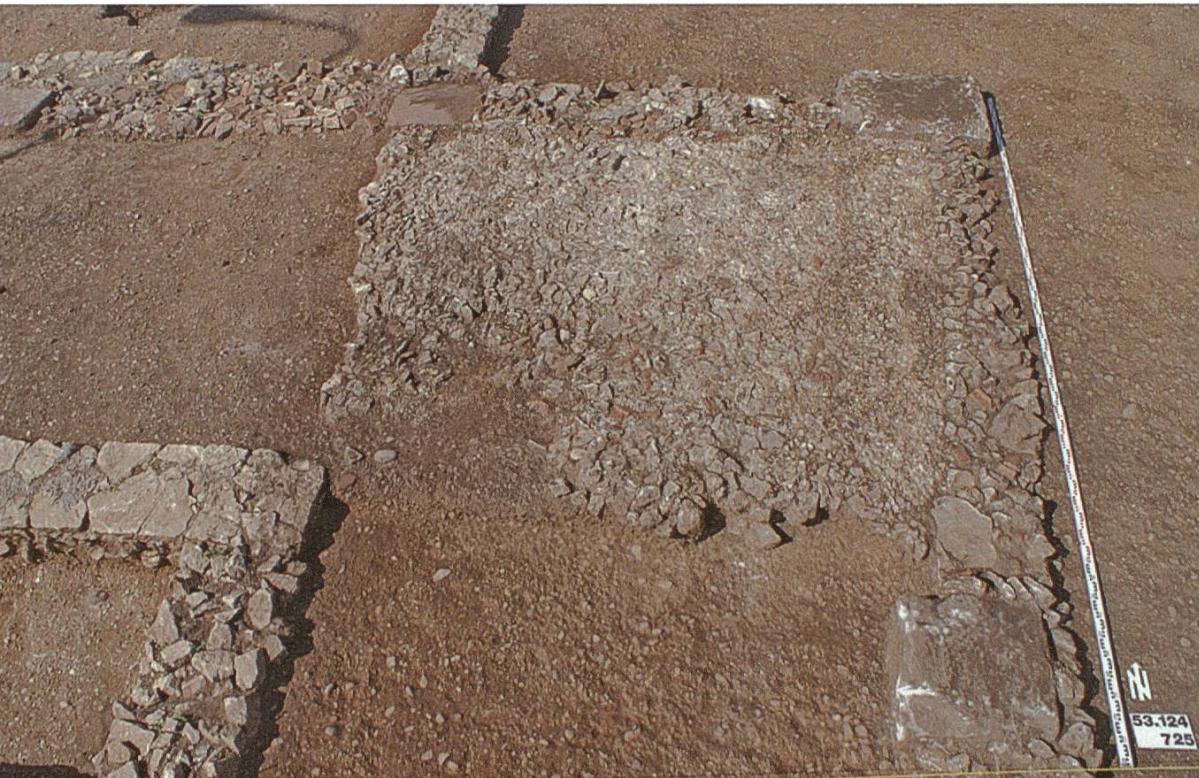
Eckbau des Herrenhauses mit Säulengang (Portikus). Die Steinquader kennzeichnen die Standorte der Säulen.

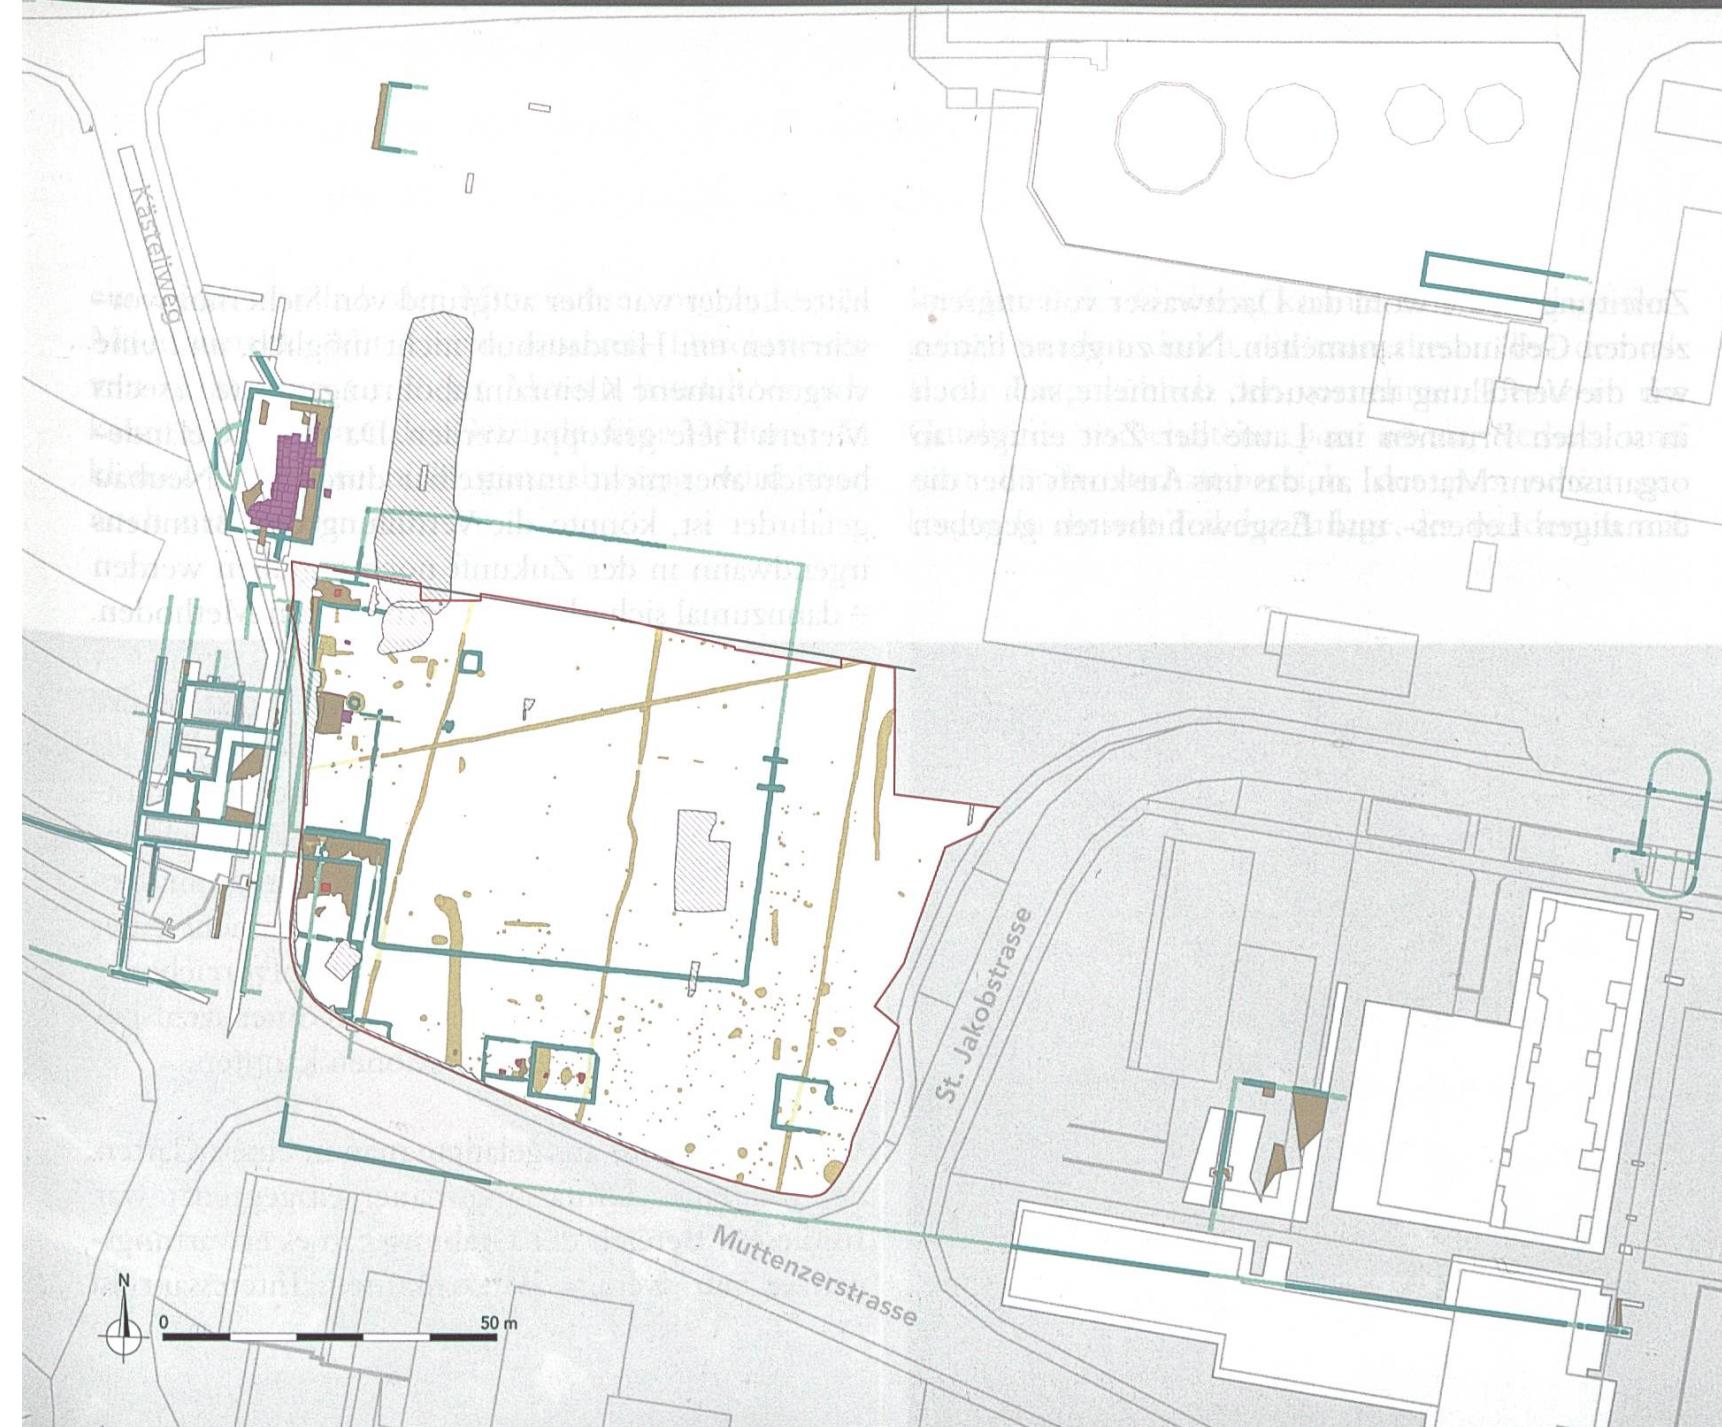
Gesamtplan der bisher bekannten Teile des römischen Gutshofes. Das 2009 untersuchte Areal ist rot eingehaumt.

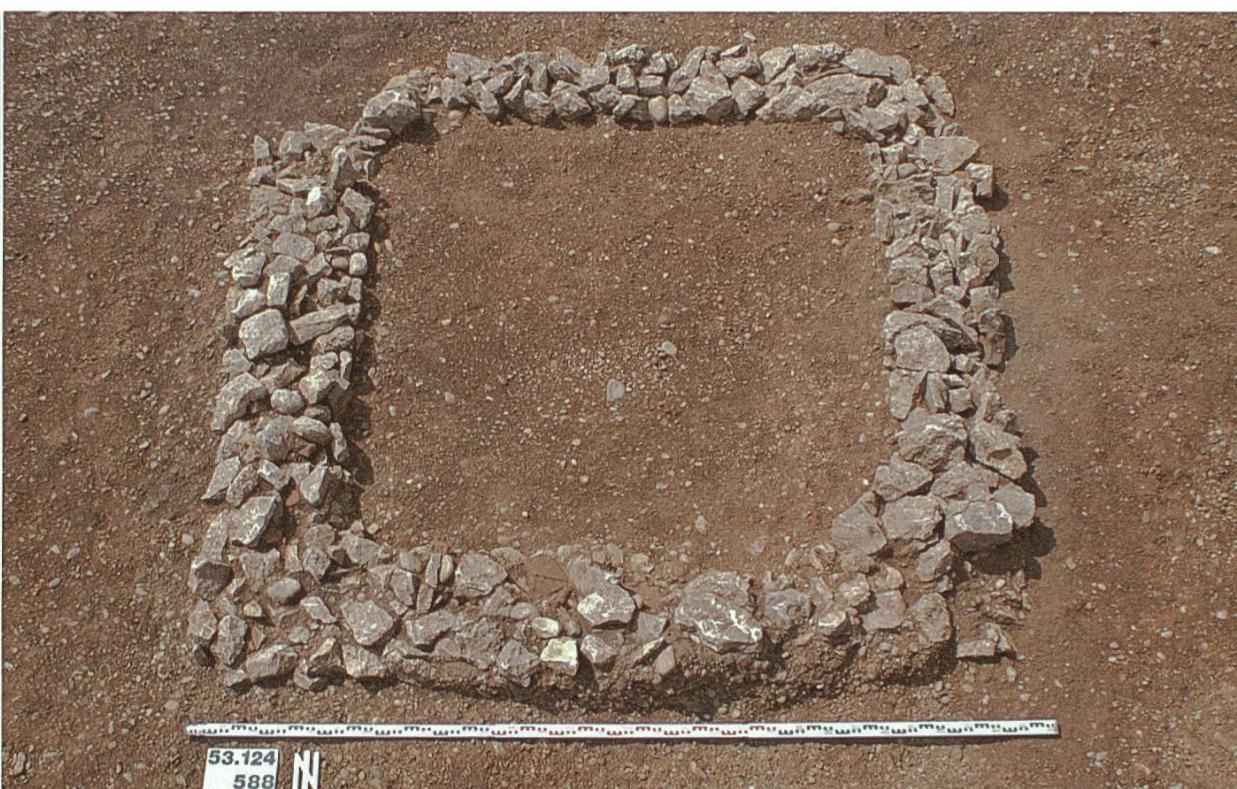
Jan von Wartburg untersucht mit dem Zivi Matthias Sägesser ein Profil (links). Rechts die Fundamente eines kleinen Tempels?

ein leicht nördlich der Mittelachse vorgefundenes Mauerviereck. Mit einem äusseren Durchmesser von nicht ganz 3.5×3.5 Metern handelt es sich kaum um ein normales Gebäude. Eine Deutung als kleiner Tempel ist nicht ganz abwegig, wird aber noch zu beweisen sein.

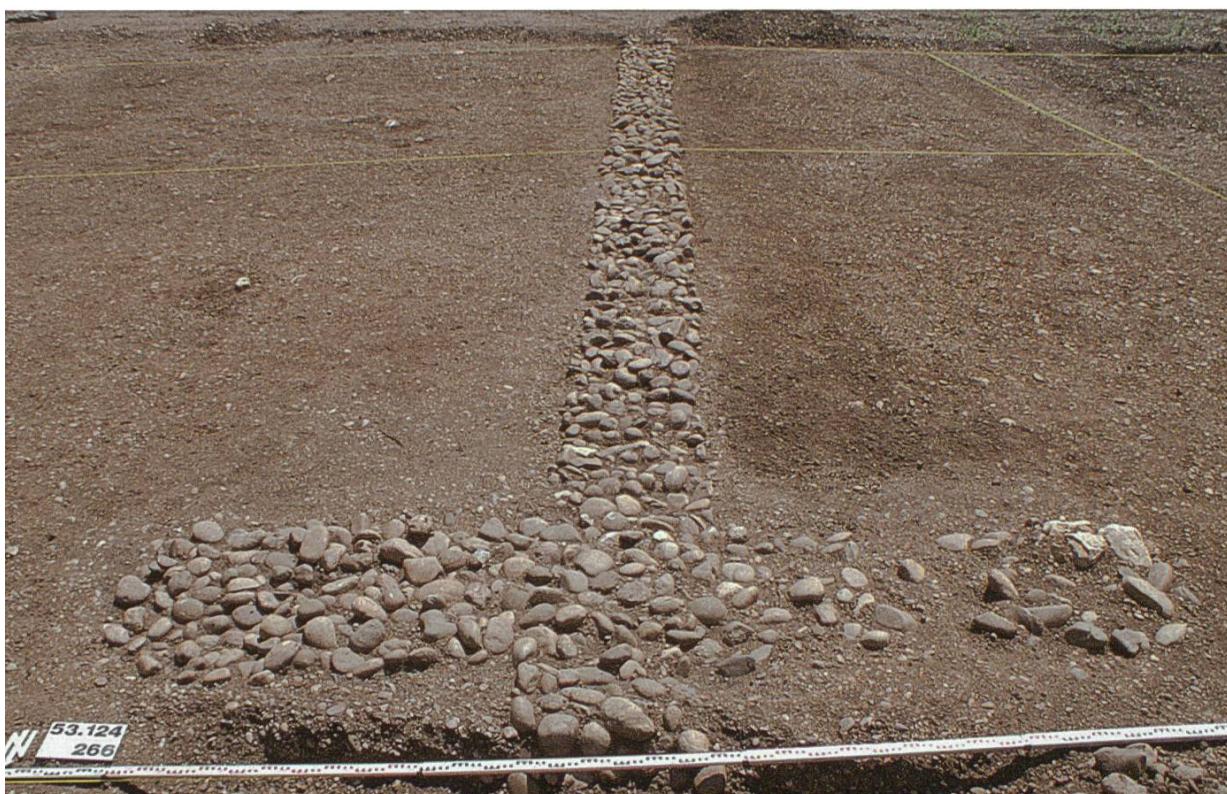
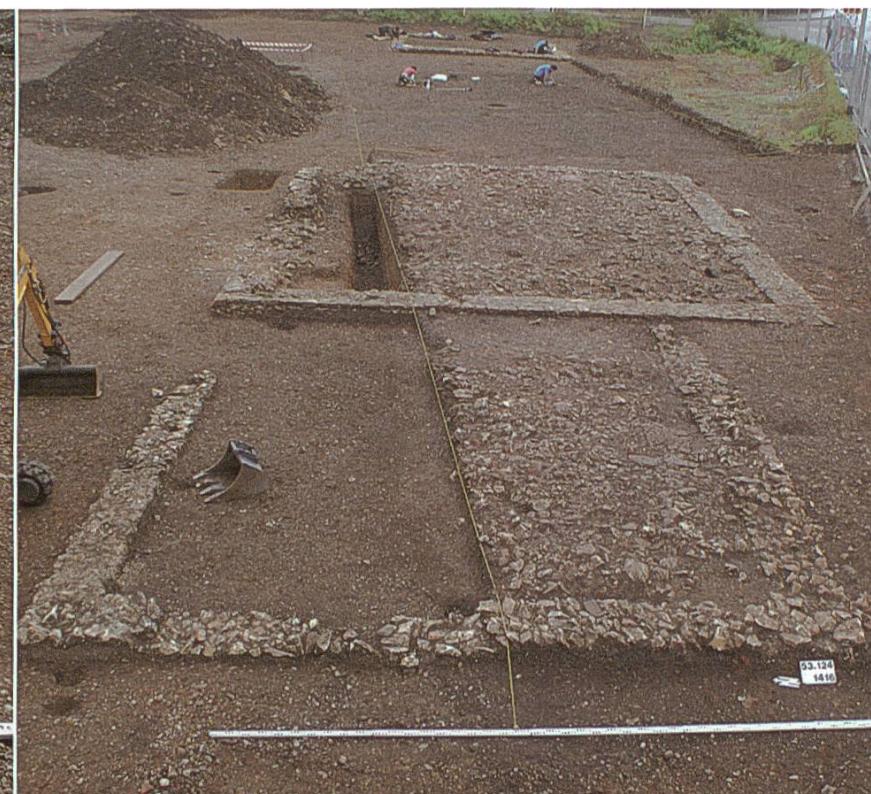
Das Fundament der südlichen Torwange (links) markiert den Zugang wohl zum Gartenbereich des Herrenhauses. Rechts die Reste von Nebengebäuden.

Die mindestens drei Gebäude lagen mittig zwischen der inneren und der äusseren Umfassungsmauer. In einem der Gebäude wurden zahlreiche verbogene und zerstückelte Metallteile gefunden, was auf eine Werkstatt hinweist. Wie die über 180 Pfostenlöcher in diesem Bereich zusammenhängen und zu deuten sind, werden künftige Auswertungen zeigen müssen.

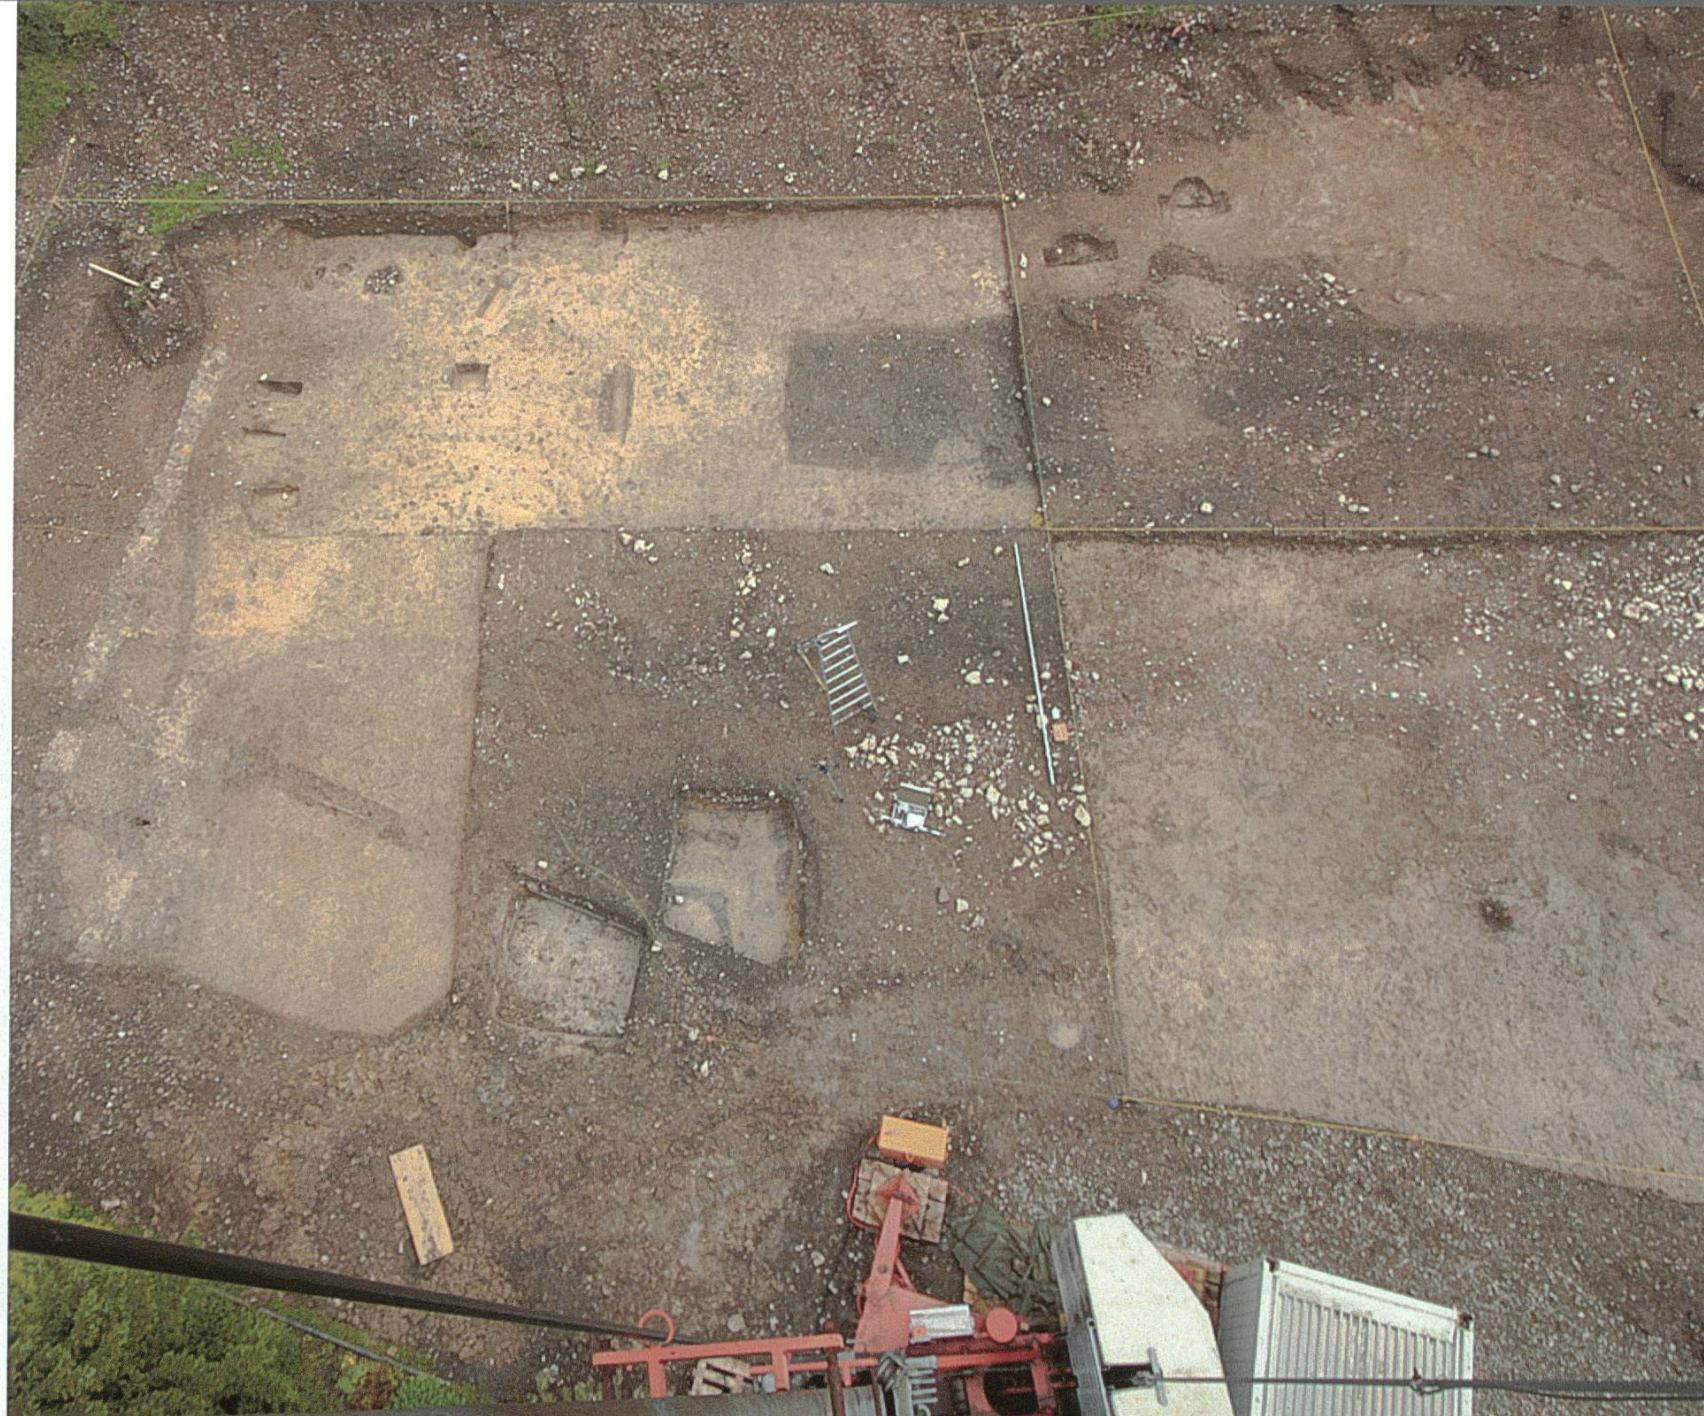
Oberdorf,
Liedertswilerstrasse.
Aus der Höhe
sind die dunklen
Verfärbungen, welche
die frühmittelalter-
liche Bebauung im
Boden hinterlassen hat,
deutlich erkennbar.

Sie röhren von
Grubenhäusern und
ebenerdigen Pfosten-
bauten her. In einigen
Grabungsfeldern
zeigt sich bereits der
hellgelbe geologische
Untergrund.

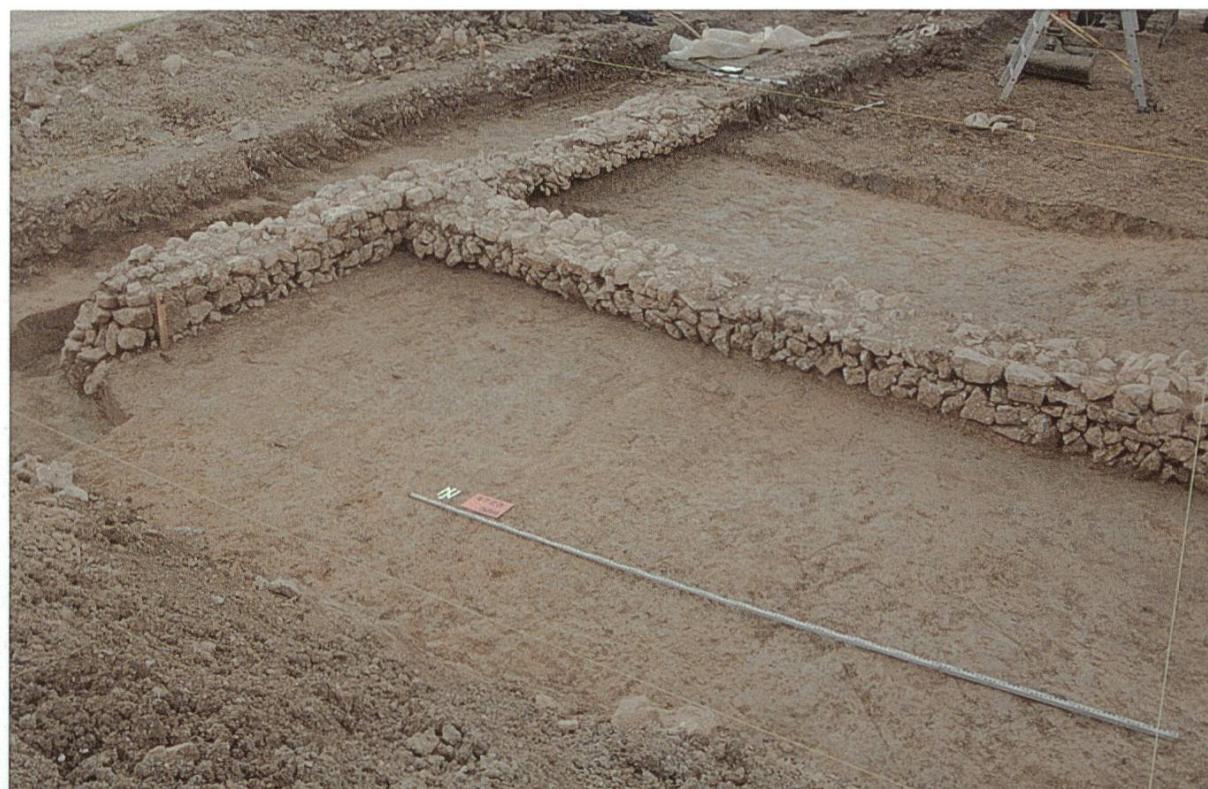
Von den römischen Mauern waren meist nur noch die Fundamente vorhanden.

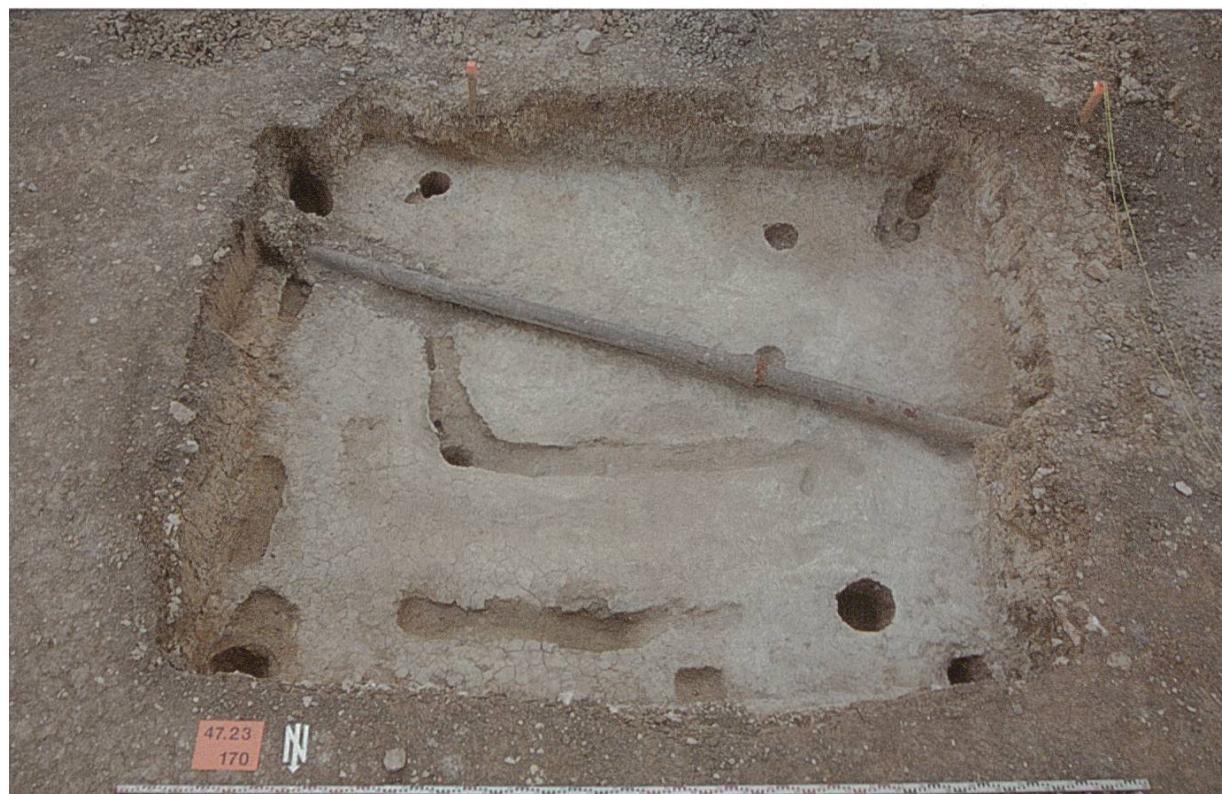
Hier stand ein Grubenhaus mit vier Eckpfosten. Die Standspuren im Innern stammen vielleicht von Webstühlen.

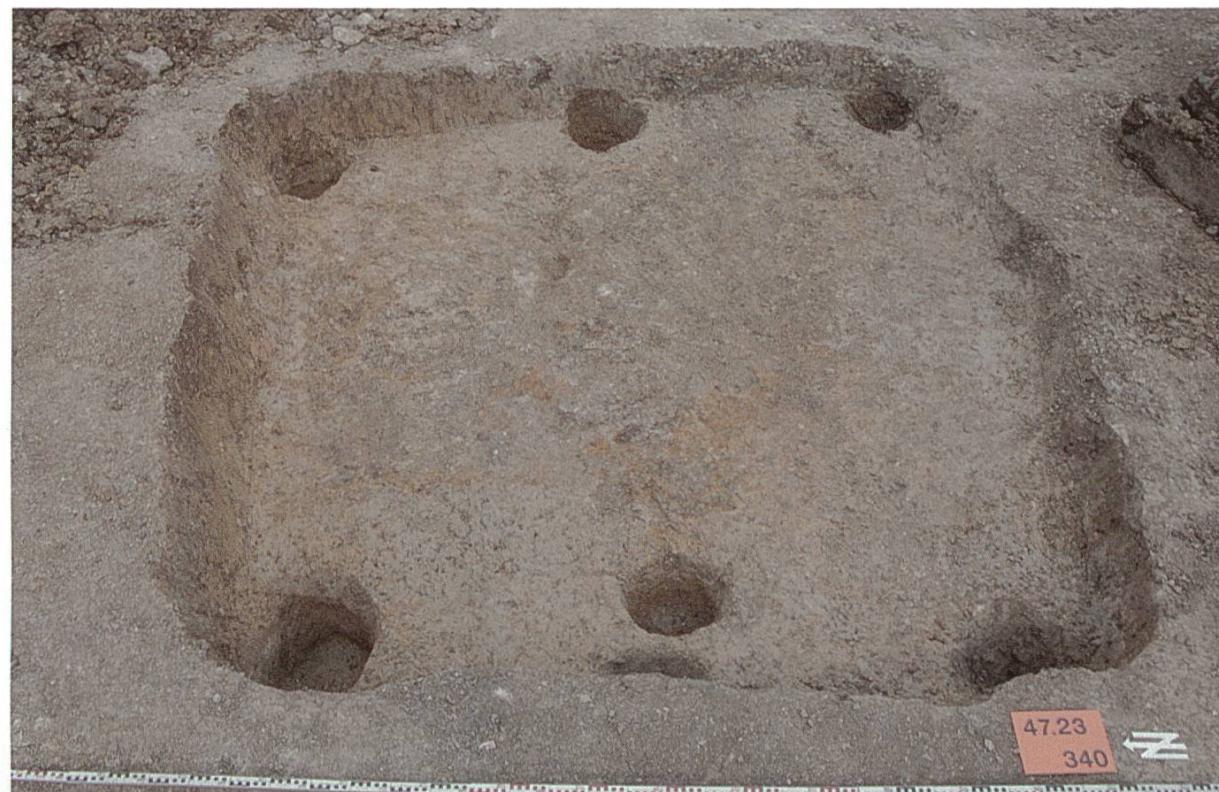
Dieser Befund
repräsentiert
einen anderen
Grubenhaustyp mit
vier Eck- und zwei
Firstpfosten.

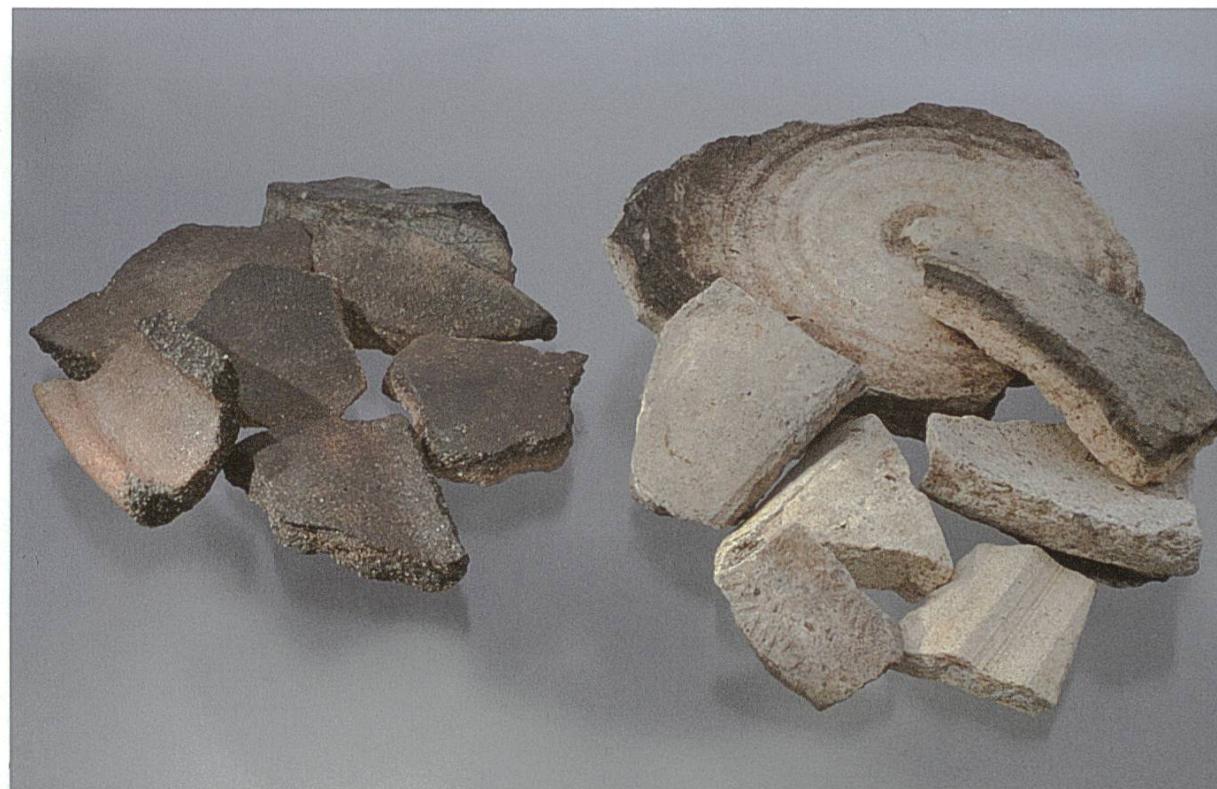
Importe aus dem nördlichen und dem südlichen Elsass: die so genannte gelbe (rechts) und die glimmergemagerte Ware (links).

Die aufgrund ihrer Farbe und Herstellungstechnik als «gelbtonige Drehscheibenware» bezeichnete Keramik wurde Analysen zufolge unter anderem nördlich von Strassburg im Hagenauer Forst hergestellt, wo das Töpfereigewerbe um Soufflenheim ja noch heute blüht. Importe dieser Ware finden sich in unserem Raum seit dem früheren 7. Jahrhundert nach Christus, als die Region stärker in den fränkischen Herrschaftsbereich des

Die glimmergemagerte Keramik ist nur auf der Handtöpferscheibe geformt, einfacher gebrannt, mit rotbrauner bis braunschwarzer Scherbenfarbe, und weist als Charakteristikum einen stark mit Glimmer durchsetzten Ton auf. Die Töpfereien dieser Ware sind aufgrund der Tonzusammensetzung am ehesten im elsässischen Münstertal zu suchen.

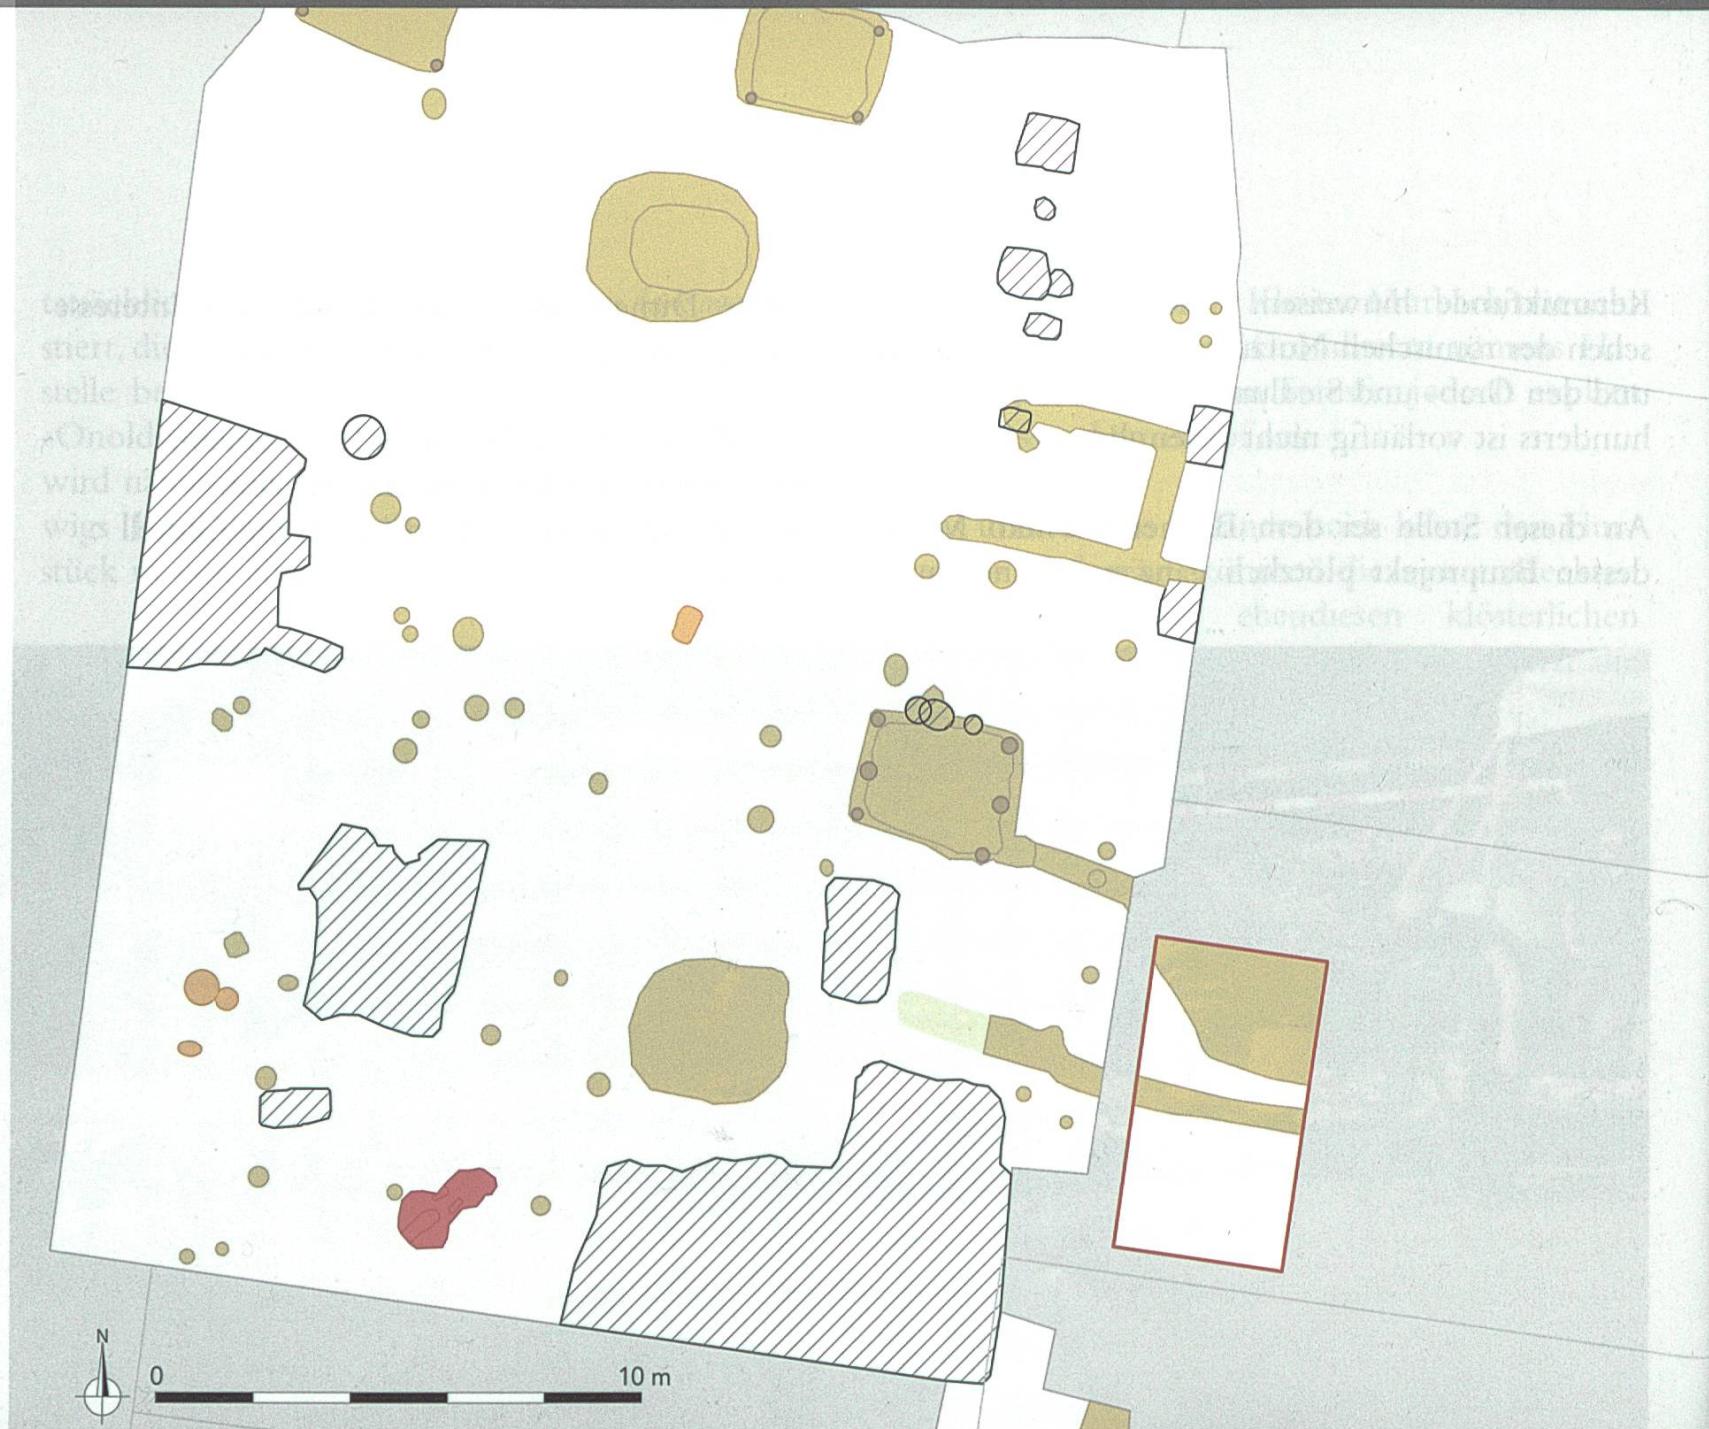
Reinach, Brauereiweg.

Die neue Fundstelle befindet sich gleich östlich der Grabung «Alte Brauerei» von 1989, in der neben bronzezeitlichen Gräbern und zahlreichen Pfostengruben mehrere Grubenhäuser sowie ein Töpferofen aus dem frühen Mittelalter gefunden wurden. Die Fläche der neuen Grabung ist im Plan rot umrandet.

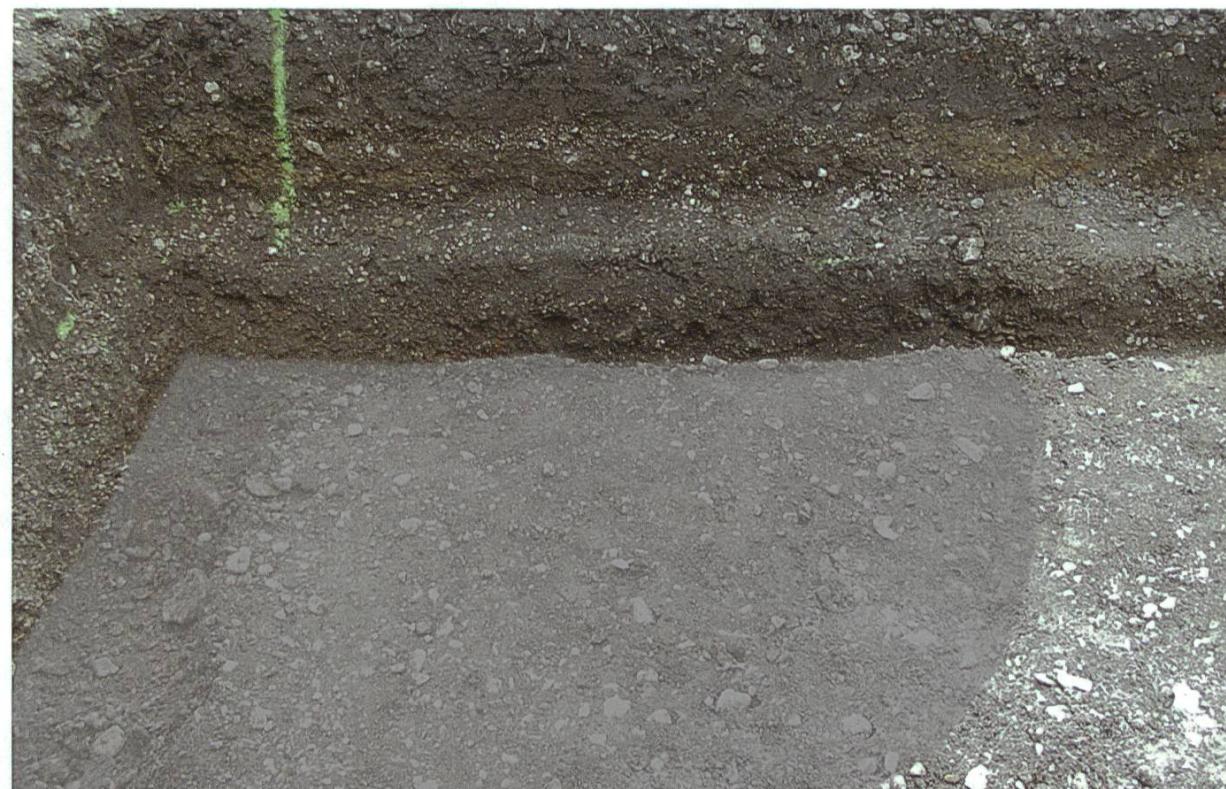
Unter jüngeren Aufschüttungen zeichnet sich die Verfüllung einer Grube ab. Der bereits ausgegrabene Teil in der Fläche ist dunkel hervorgehoben.

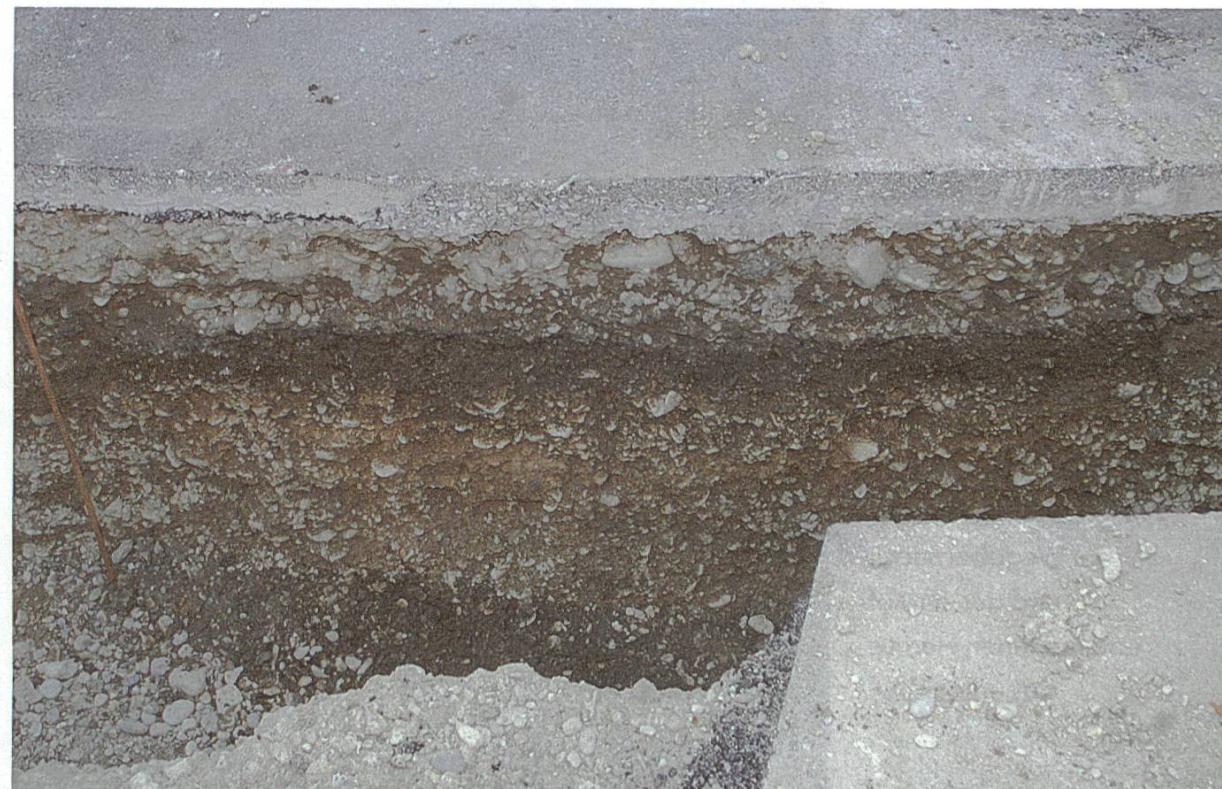
Archäologie im Leitungsgraben: die dunkle Erdschicht in der Bildmitte markiert wohl den letzten Rest eines Grubenhauses aus dem 11. Jahrhundert.
