Zeitschrift: Jahresbericht : Dokumentationen und Funde / Archäologie Baselland
Herausgeber: Archäologie Baselland
Band: - (2009)

Artikel: Grabungen und Bauuntersuchungen
Autor: Marti, Reto
DOI: <https://doi.org/10.5169/seals-803494>

Grabungen und Bauuntersuchungen

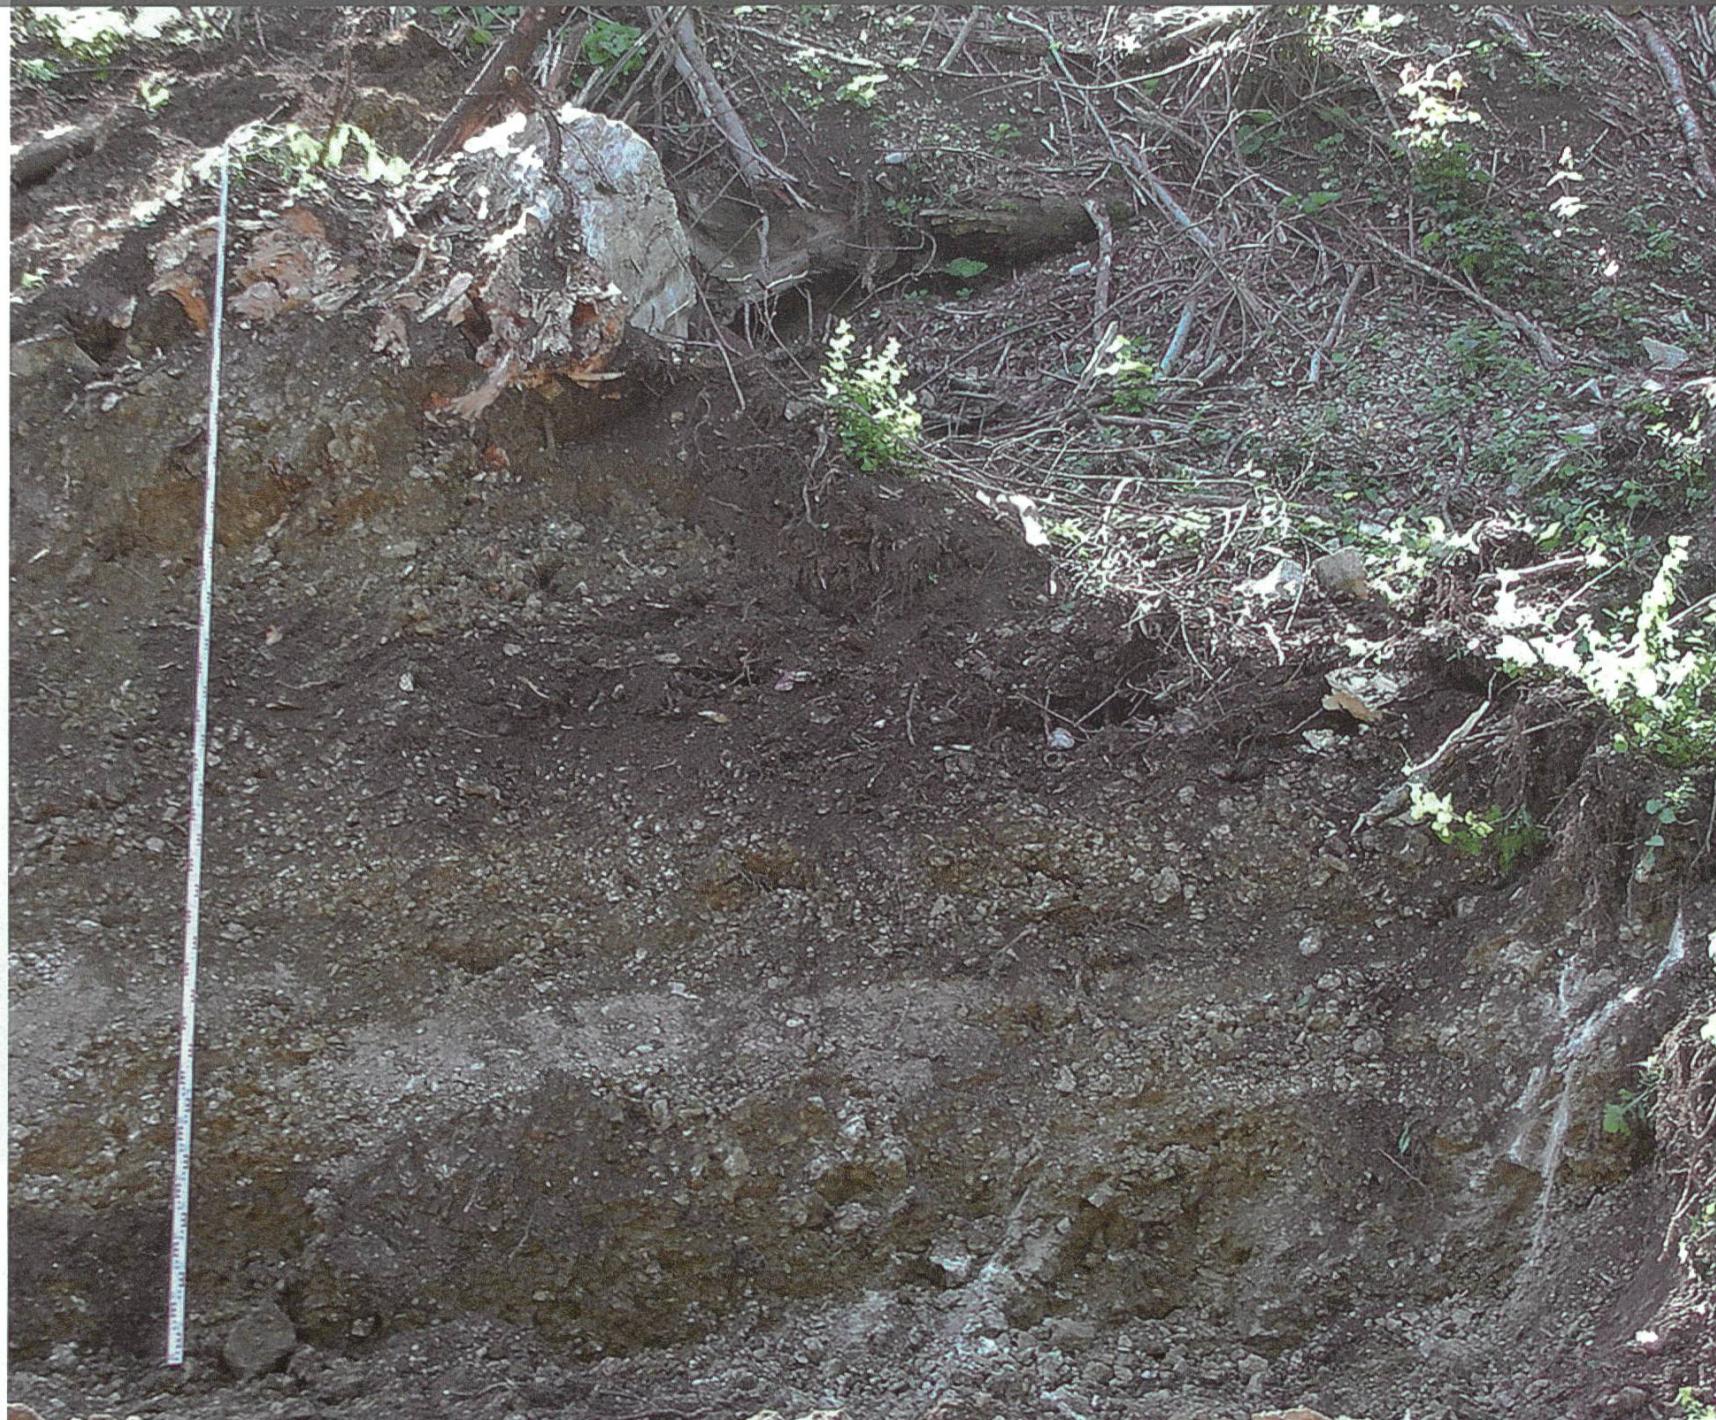
Langenbruck,
Leutschenberg.
Im Profil sind die
Schichten der
Wegoberfläche
und des darauf
entstandenen Humus
gut erkennbar.

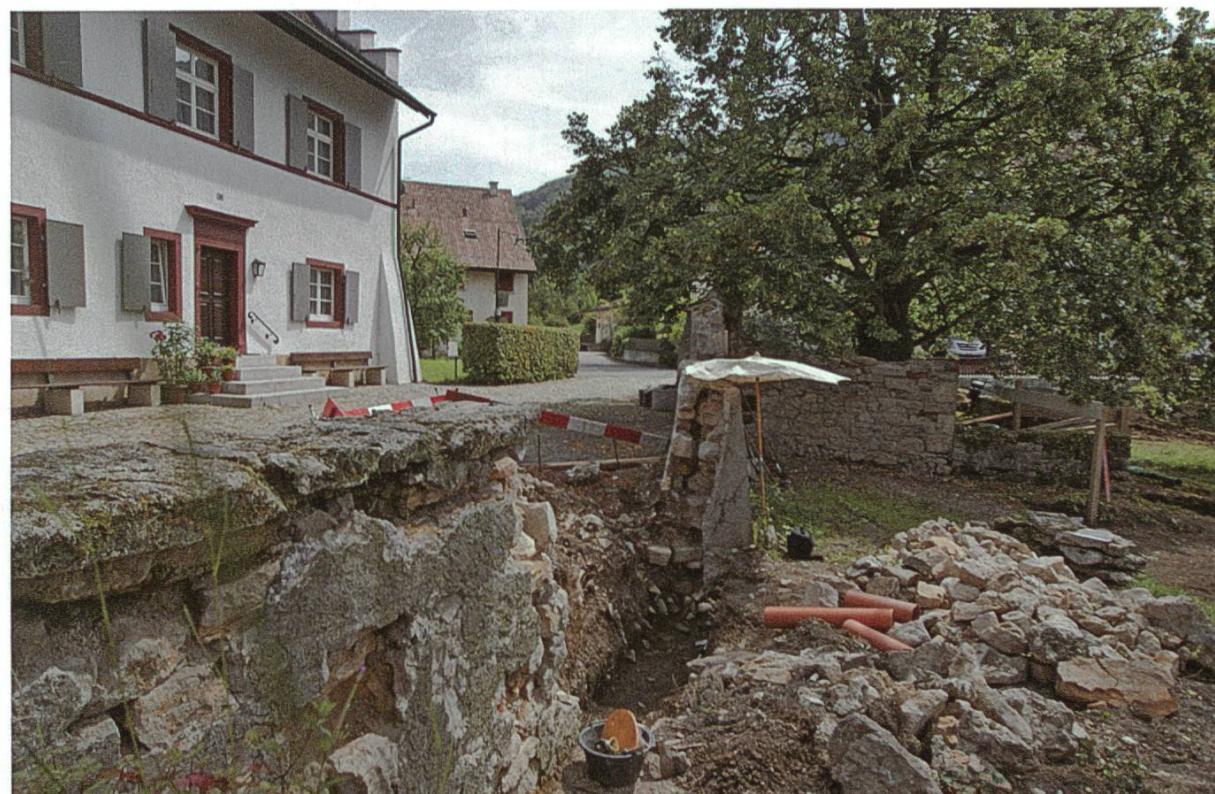
Die Baugrube im Bereich der abgebrochenen Partie der Umfassungsmauer enthielt hoch- und spätmittelalterliche Funde.

Spannenderes lieferte die Baugrube der sanierungsbedürftigen Umfassungsmauer im Bereich vor dem Pfarrhaus. Darin fanden sich Kulturschichten, die

durch Keramikfragmente ins Hoch- und Spätmittelalter zu datieren sind. Aufgrund ihrer Struktur dürfte es sich um Abfallschichten oder die Verfüllung einer Grube gehandelt haben. Nebst viel Holzkohle enthielten sie Hüttenlehm, Tierknochen und hitzegebrötzte Steinbruchstücke. Eine Lage aus Steinsplitt überdeckte einen Horizont des 11./12. Jahrhunderts. Fragmente einer grün glasierten Blattkachel datieren das darüber liegende Packet ins Spätmittelalter. Die Kirche selbst wird urkundlich erstmals 1296 erwähnt. Eine von Karl Gauss in einem Manuskript von 1932 erwähnte halbrunde Apsis, die einen ersten Bau der Kirche im 9. bis 11. Jahrhundert wahrscheinlich machen würde, ist in der

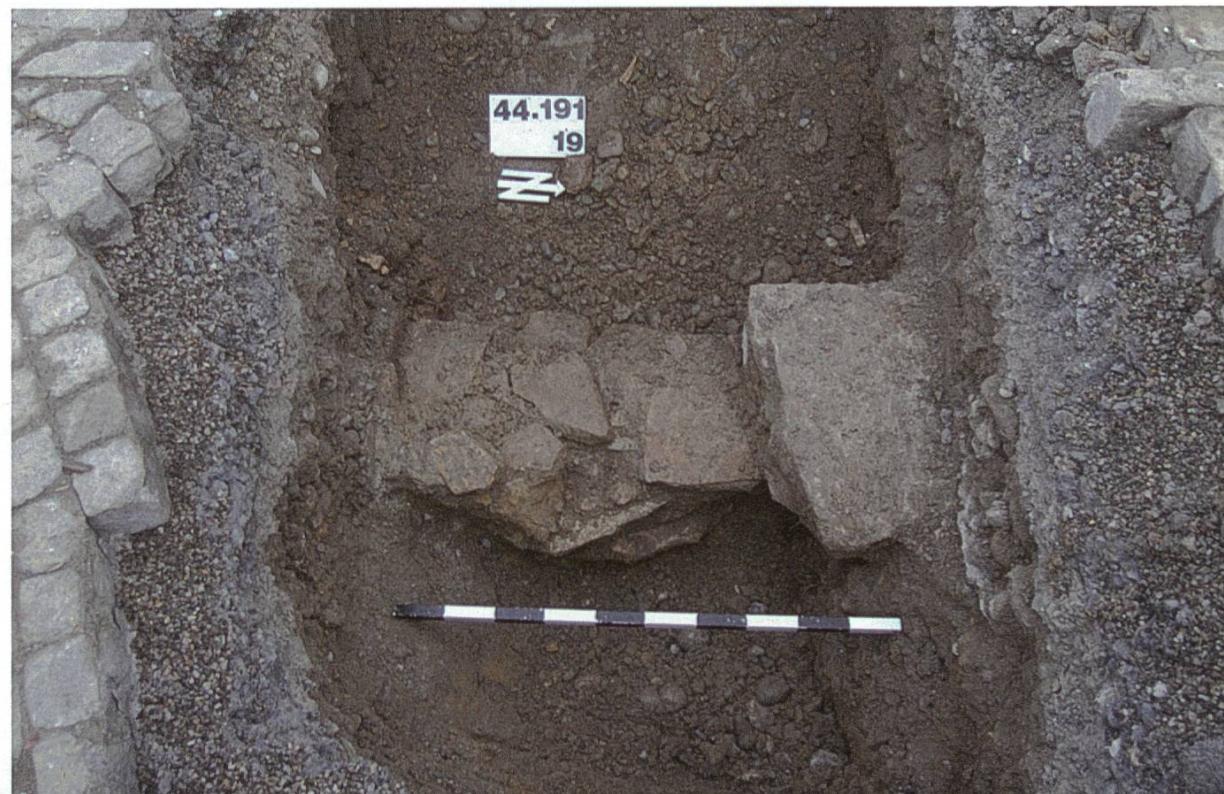
Die östliche Mauer der Bachverbauung. Unter dem Fotoschild verläuft die Betonröhre, in welcher der Dorfbach fliessst.

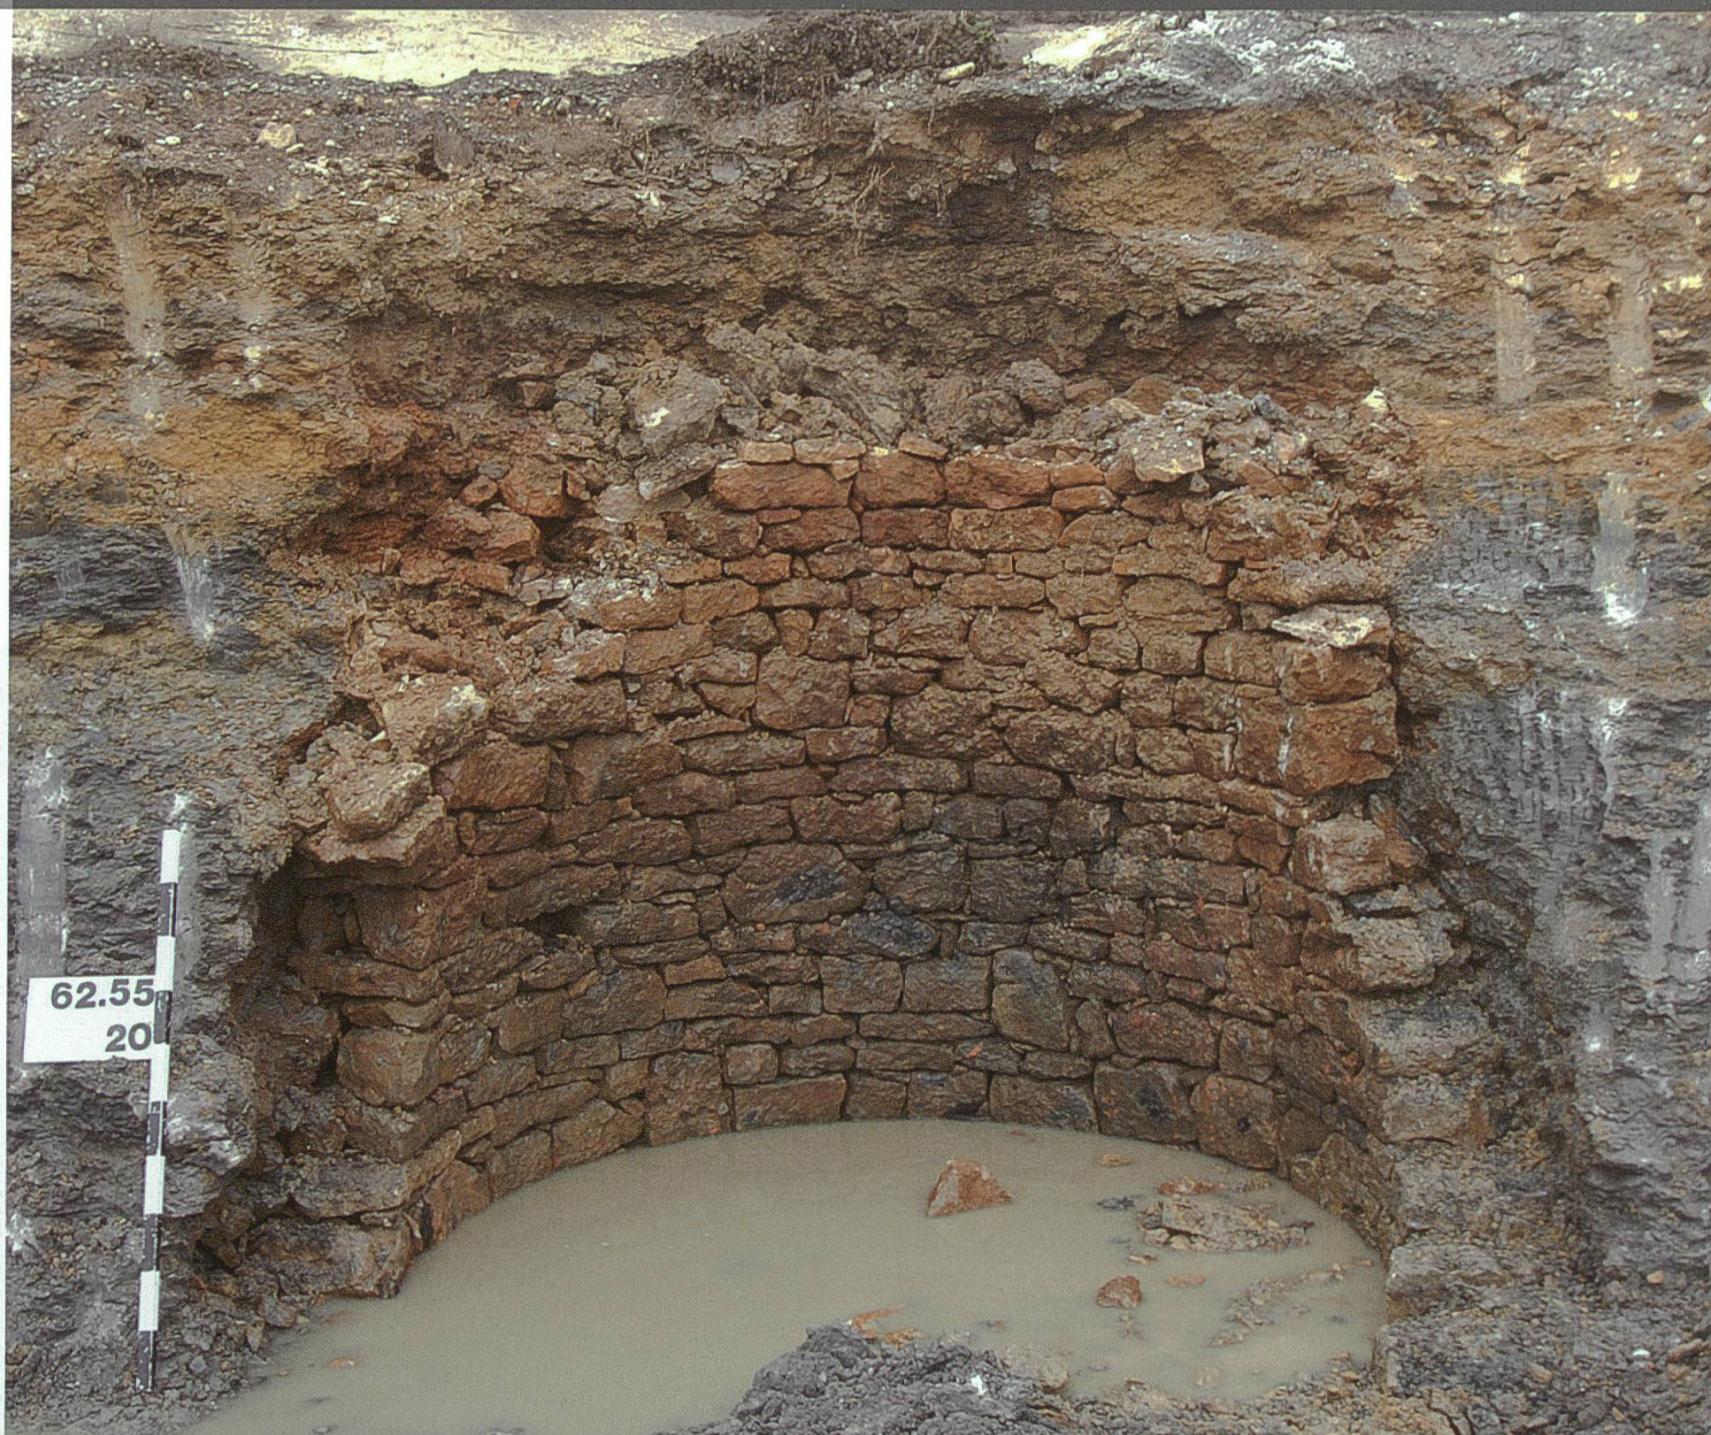
Seltisberg,
Hauptstrasse 41.
Der mächtige
Sodbrunnen wurde in
der Baugrubenwand
angeschnitten.

Zentrum von Seltisberg entdeckt. Der Sodbrunnen war trocken, das heisst ohne Verwendung von Mörtel, aus lokalem Kalkstein gemauert. Nach seiner Aufgabe verfüllte man ihn mit Bauschutt. Dorfbewohner bestätigen, dass dieser Sodbrunnen noch vor 50 Jahren offen stand. Durch seine Lage in der

Baugrubenwand wurde der Sodbrunnen bei den Baggerarbeiten seitlich angeschnitten. Seine Sohle wurde aber nicht erreicht.

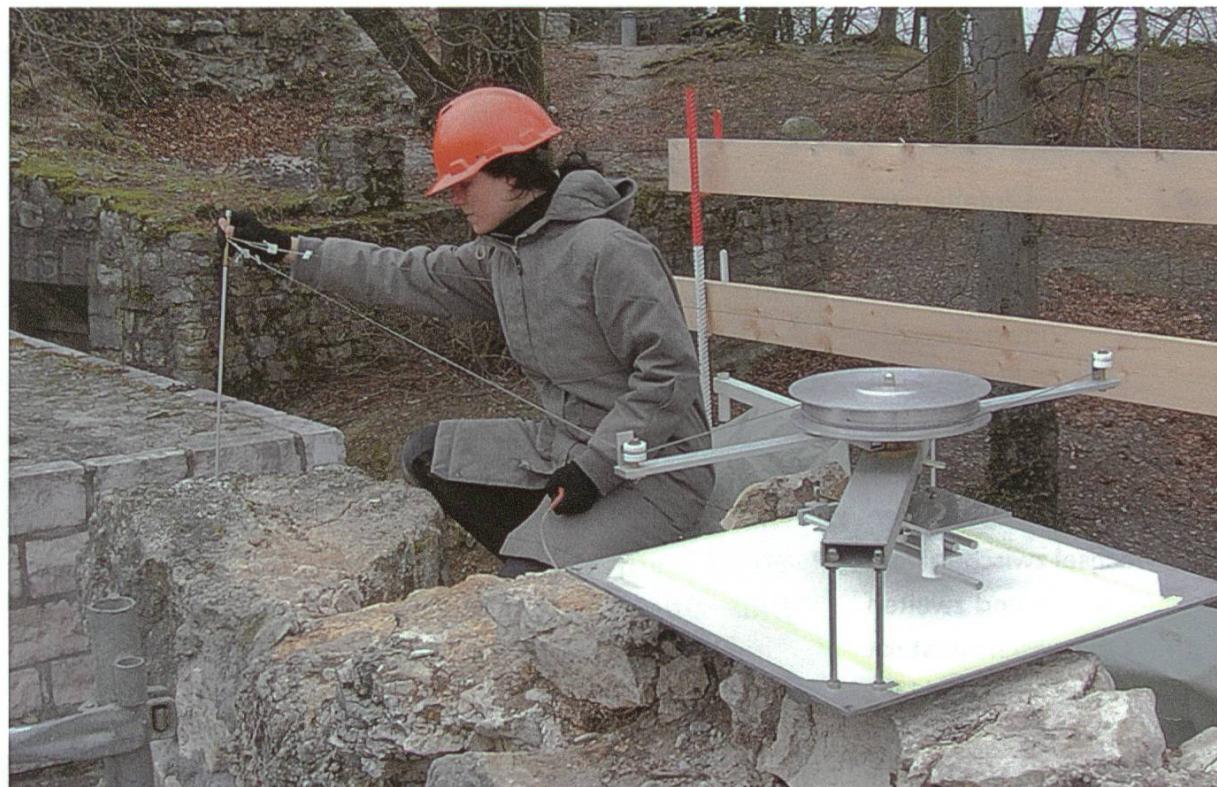
Sarah Hänggi
dokumentiert die
Mauerkrone mit dem
«Pantographen».

Der «Pantograph» steht bei der Dokumentation von senkrechten Mauern auf dem Gerüst. Die Umrisse der einzelnen Steine werden mit dem Metallstift umfahren. Um einen grösseren Mauerabschnitt dokumentieren zu können, muss der «Pantograph» mehrmals versetzt werden. Die massstäblichen Zeichnungen sind leicht überlappend und können später, nach einer Überarbeitung, zusammengesetzt und in das Landeskoordinatensystem mit Meereshöhen eingepasst werden.

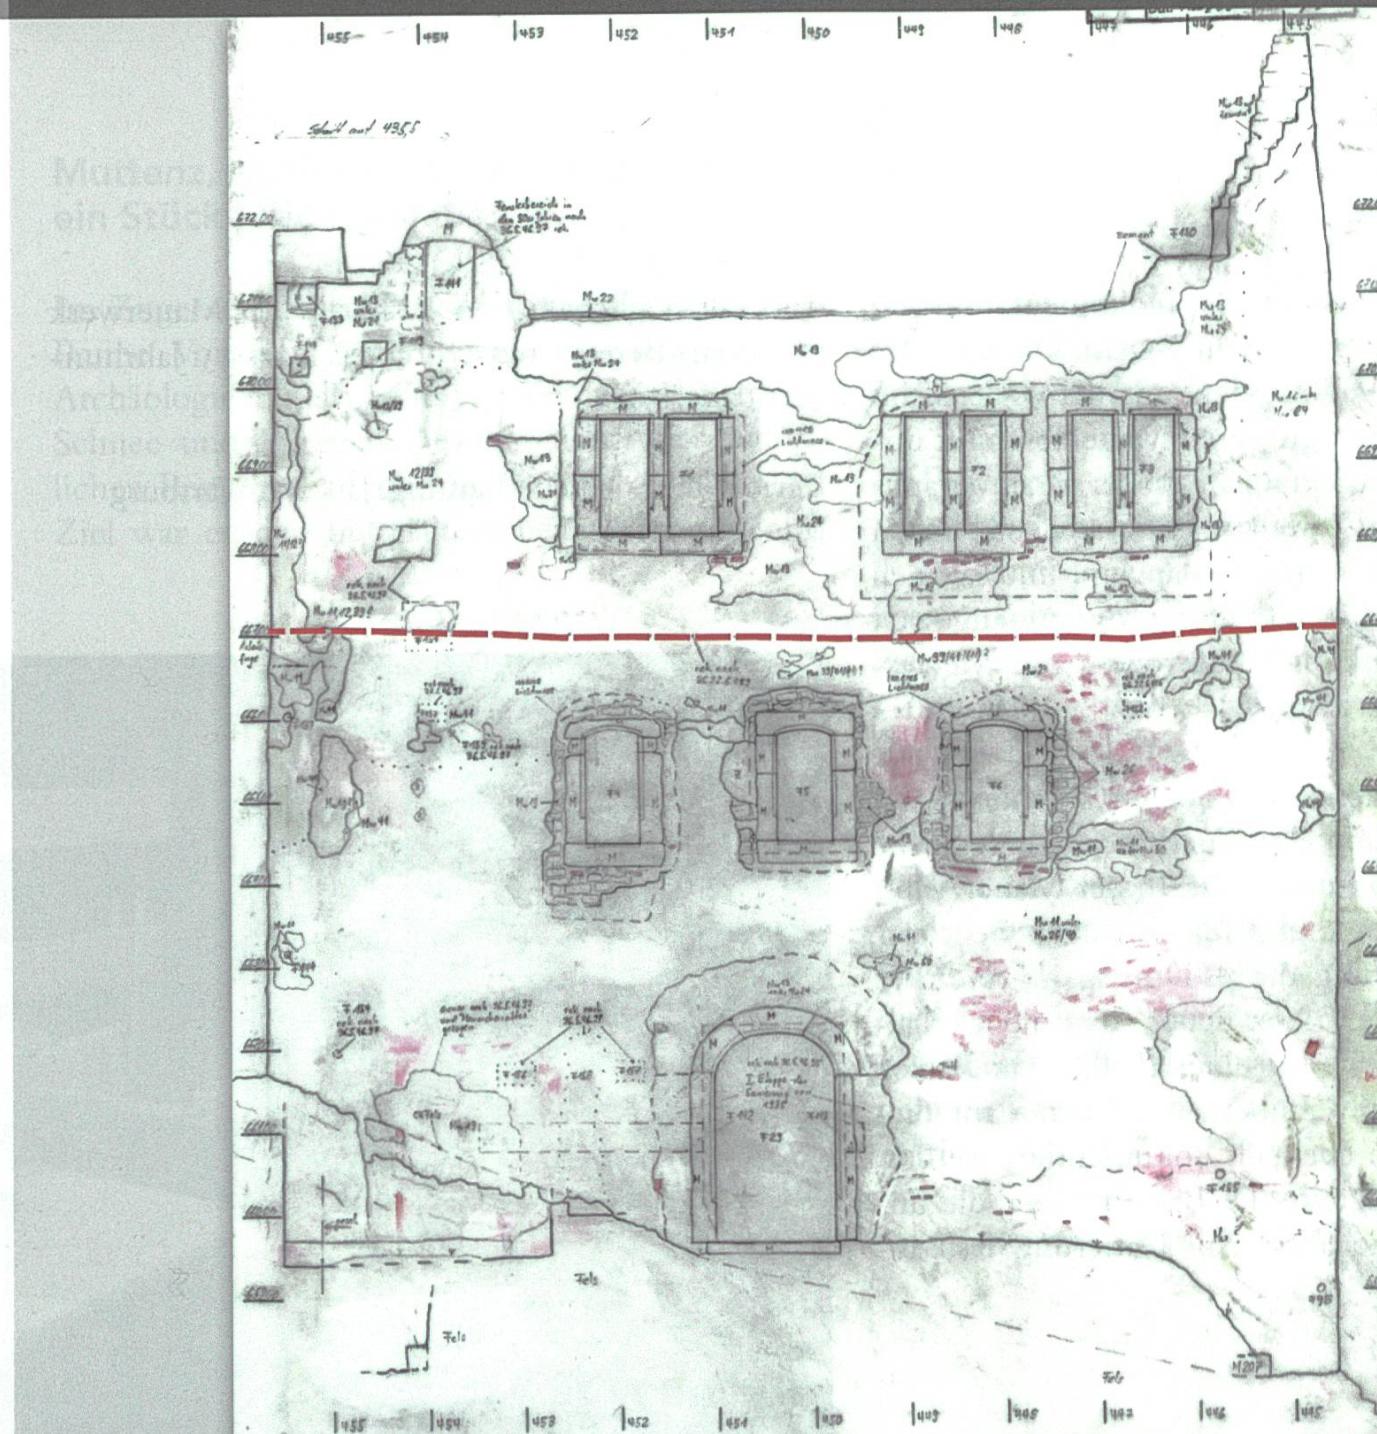
Läufelfingen,
Homburg.
Feldzeichnung der
Südwestfassade
des Wohnturms mit
Einzeichnung der
Befunde im Mauer-
werk. Der Mauer-
wechsel zwischen dem
ersten und zweiten
Obergeschoss ist rot
markiert.

1. Der um 1240 erstellte Wohnturm wurde um 1300 nach einem Schaden bis etwa auf die Oberkante des ersten Obergeschosses abgetragen und von dort aus neu aufgebaut.
2. Eine um 1240 erbaute Burg hat keine Spuren hinterlassen. Der heute bestehende Bau wurde um 1300 in einem Zuge aufgebaut. Die Unterschiede des unteren und des oberen Bauabschnitts sind durch unterschiedliche Maurerequipen entstanden.
3. Der um 1240 erbaute Wohnturm reichte nur bis

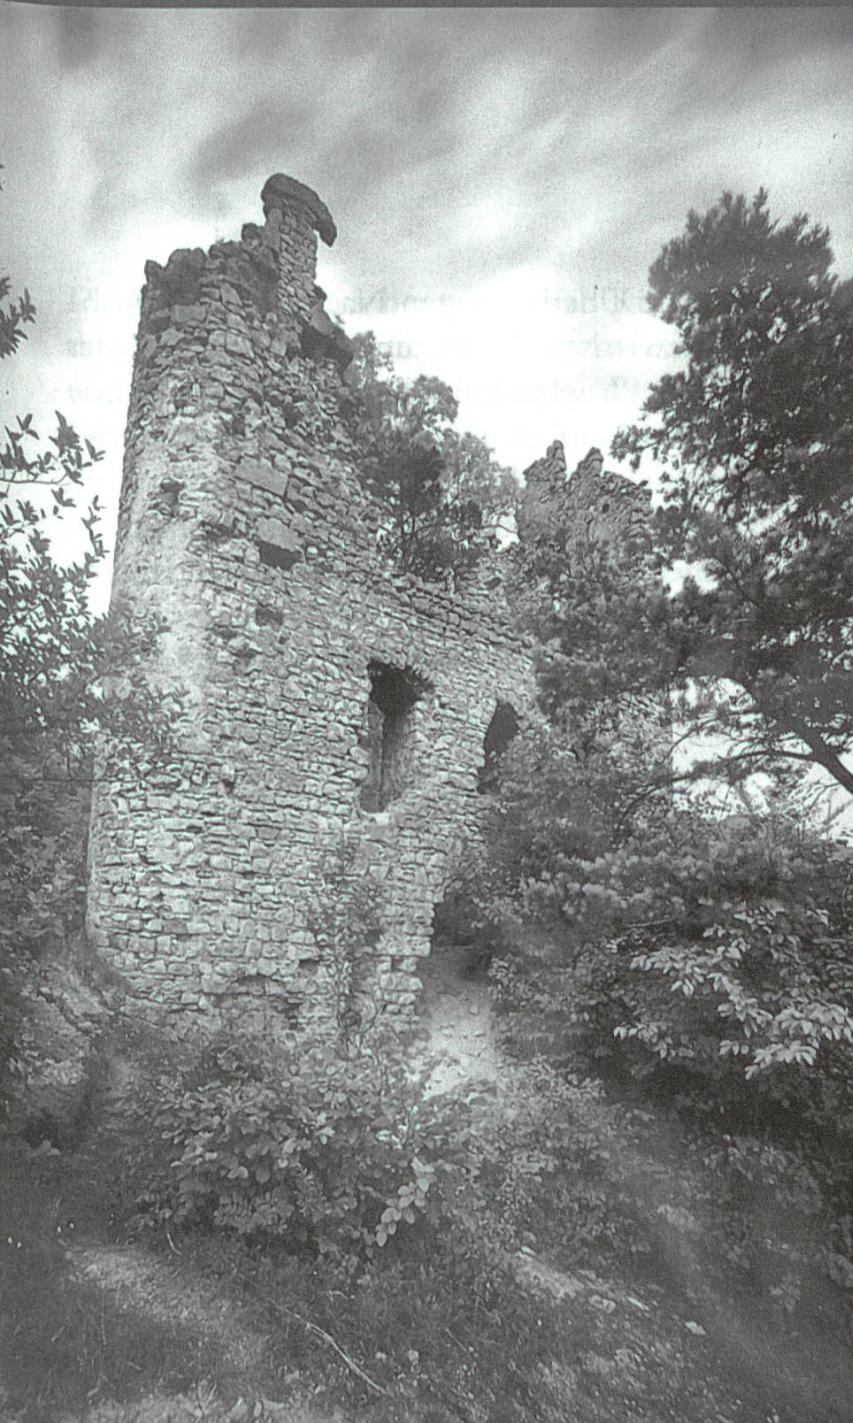
links:
Fotografie der
Südwestfassade des
Wohnturms um 1900.
Der Wechsel des
Mauerwerks über den
Fenstern des ersten
Obergeschosses ist
deutlich erkennbar.

diese Steine im Baubestand erkannt hätte, spricht im Moment alles dafür, dass der Wohnturm nach einem Schaden teilweise abgetragen und neu aufgebaut wurde. Es bleibt aber zu hoffen, dass die noch laufenden Untersuchungen weitere Indizien zur Klärung des Problems ergeben werden.

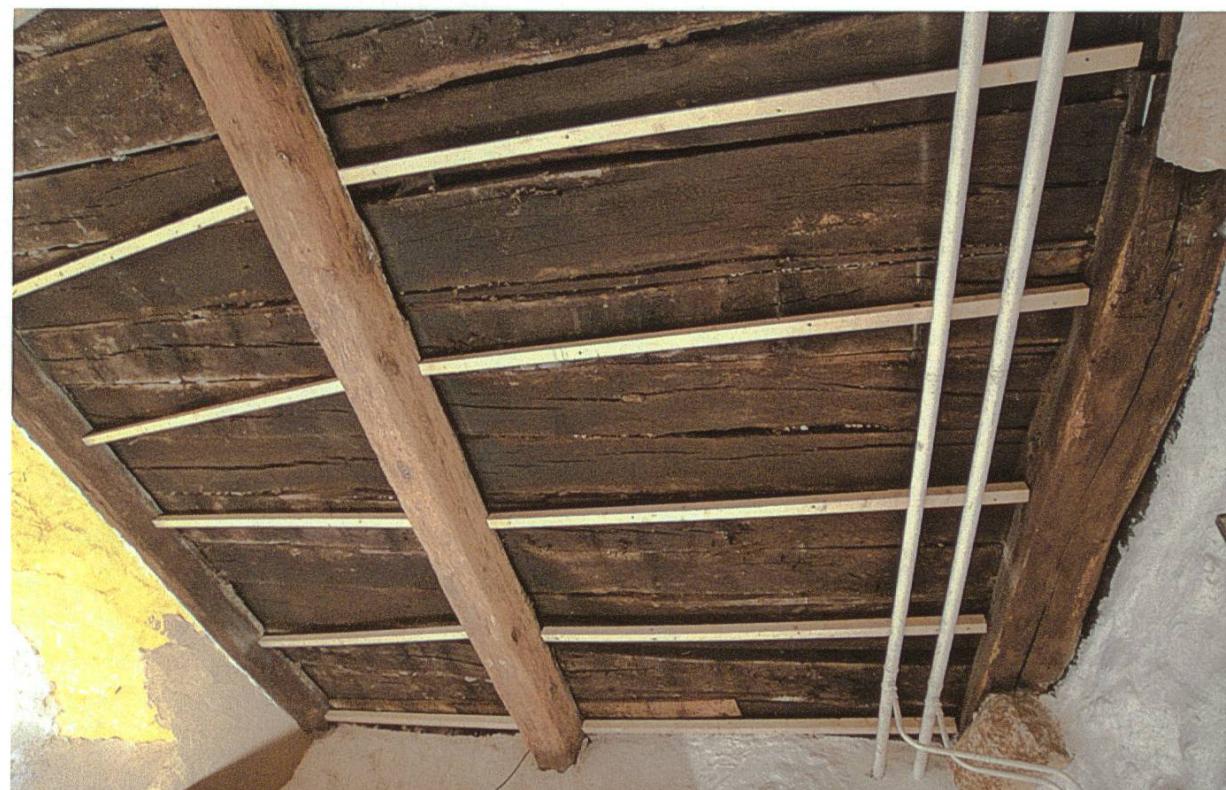
Die freigelegte
mittelalterliche
Balkendecke in der
Küche. Der Unterzug in
der Mitte ist jüngeren
Datums.

Die Decke des auch heute noch als Küche verwendeten Raums bedurfte seit langem einer Schall- und Geruchsdämmung. Nach der Entfernung der Deckenverkleidung kam ein aus massiven und dicht nebeneinander liegenden Eichenbalken konstruierter Boden zum Vorschein. Bei der Untersuchung war nicht ersichtlich, ob die Balkenköpfe eingemauert sind oder auf einem Mauerabsatz ruhen; jedenfalls liegen sie randlich auf zwei Streichbalken. Diese finden im benachbarten Ramsteinersaal ihre Fortsetzung. Die Streichbalken werden von jeweils zwei Kalksteinkonsolen getragen. Seitlich direkt über den Konsolen in den Streichbalken angebrachte Nuten weisen auf zwei verschwundene, den Raum in seiner ganzen Tiefe und parallel zu den Deckenbalken durchlaufende Balken hin, deren Funktion noch unklar ist.

Die Untersuchung der Deckenbalken ergab als jüngstes Fälldatum das Frühjahr 1245. Eine Beprobung der aufgrund ihrer Maueranschlüsse sicherlich bauzeitlichen Streichbalken war in der Küche nicht möglich und müsste im gleichaltrigen Ramsteinersaal noch durchgeführt werden. Ein jüngeres Datum

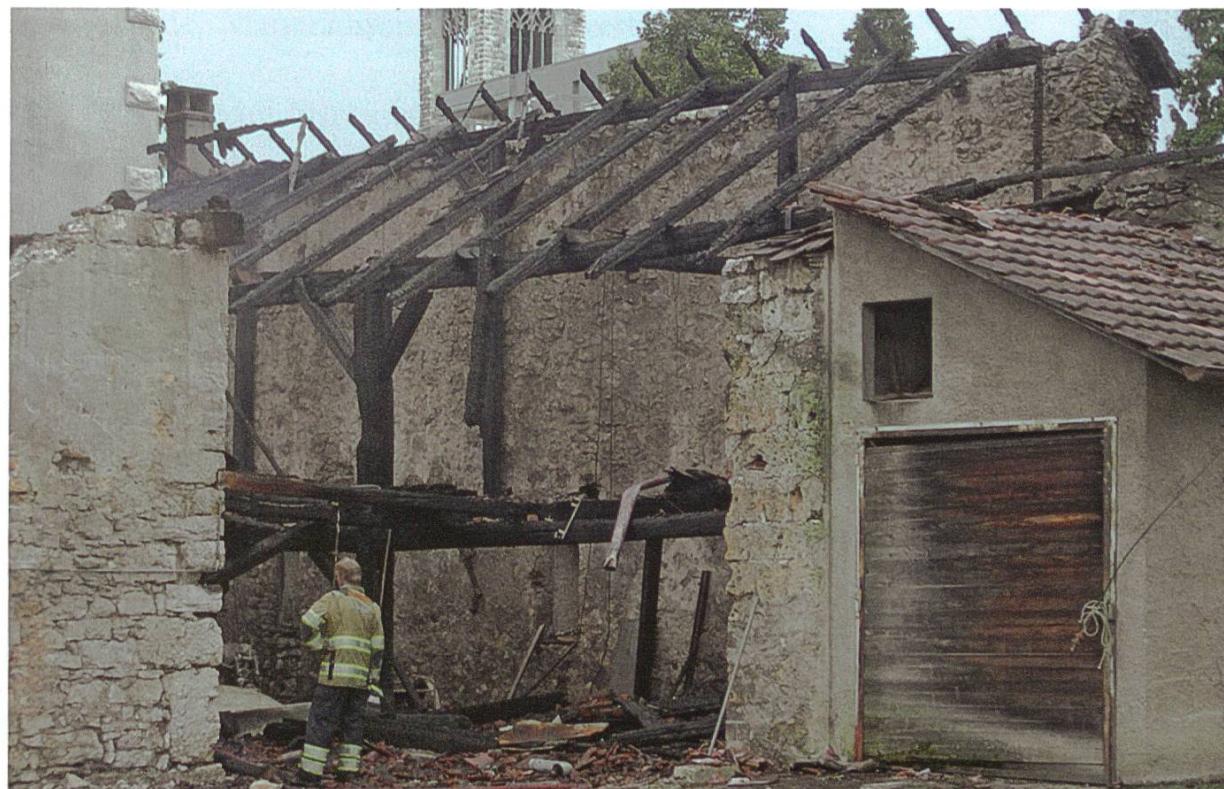
**Die Innenseite der
Stadtmauer nach
dem Entfernen des
Brandschuttes, mit
anstossender Mauer
des Pfaffenturms.**

frei. Der Brandschaden blieb glücklicherweise oberflächlich und betraf lediglich den Deckmörtel und die Oberflächen freiliegender Mauersteine. Im Zuge der Sanierung wurden die geschädigten Mauerpartien beidseitig neu verputzt. Auf der Ausenseite konnte die in der unteren Mauerhälfte noch weitgehend originale, bauzeitliche Putzoberfläche erhalten werden. Hier existierte nie ein flächiger Verputz.

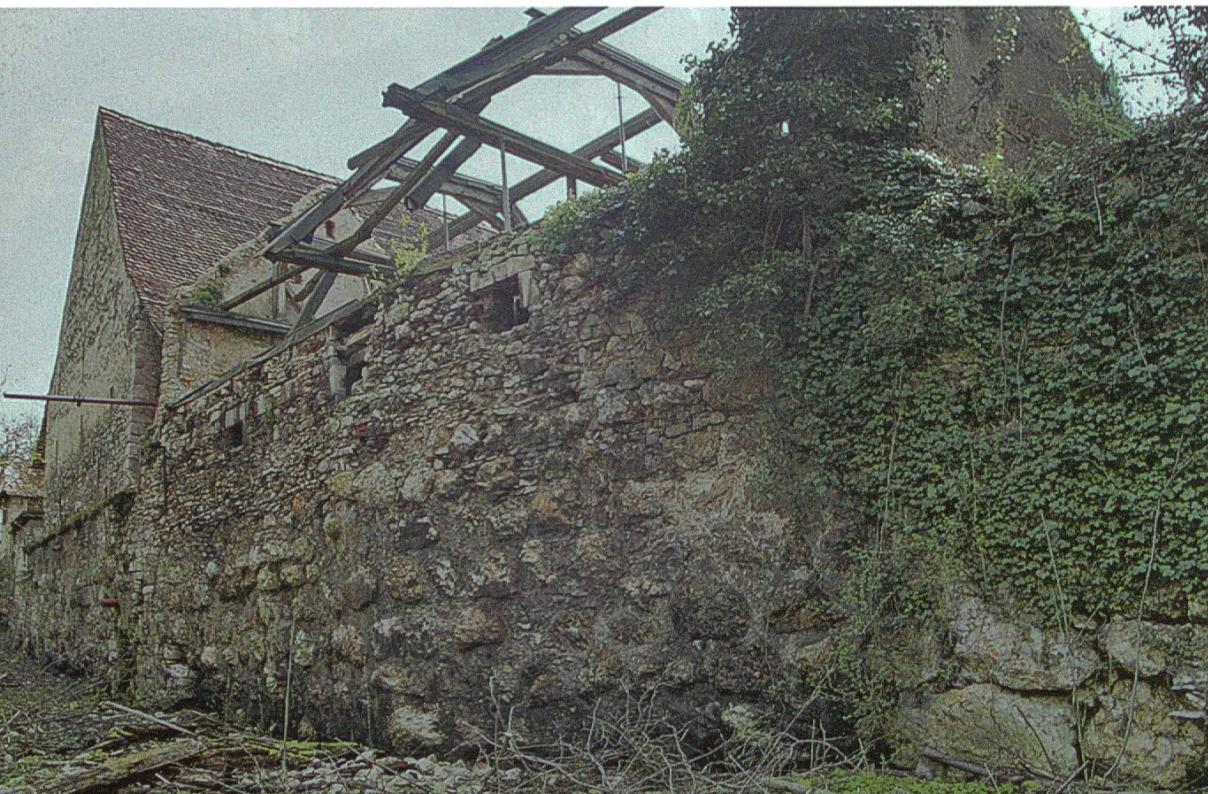
Arlesheim, Riegelbau
des Hofguts Birseck,
Zustand vor der
Sanierung von aussen.

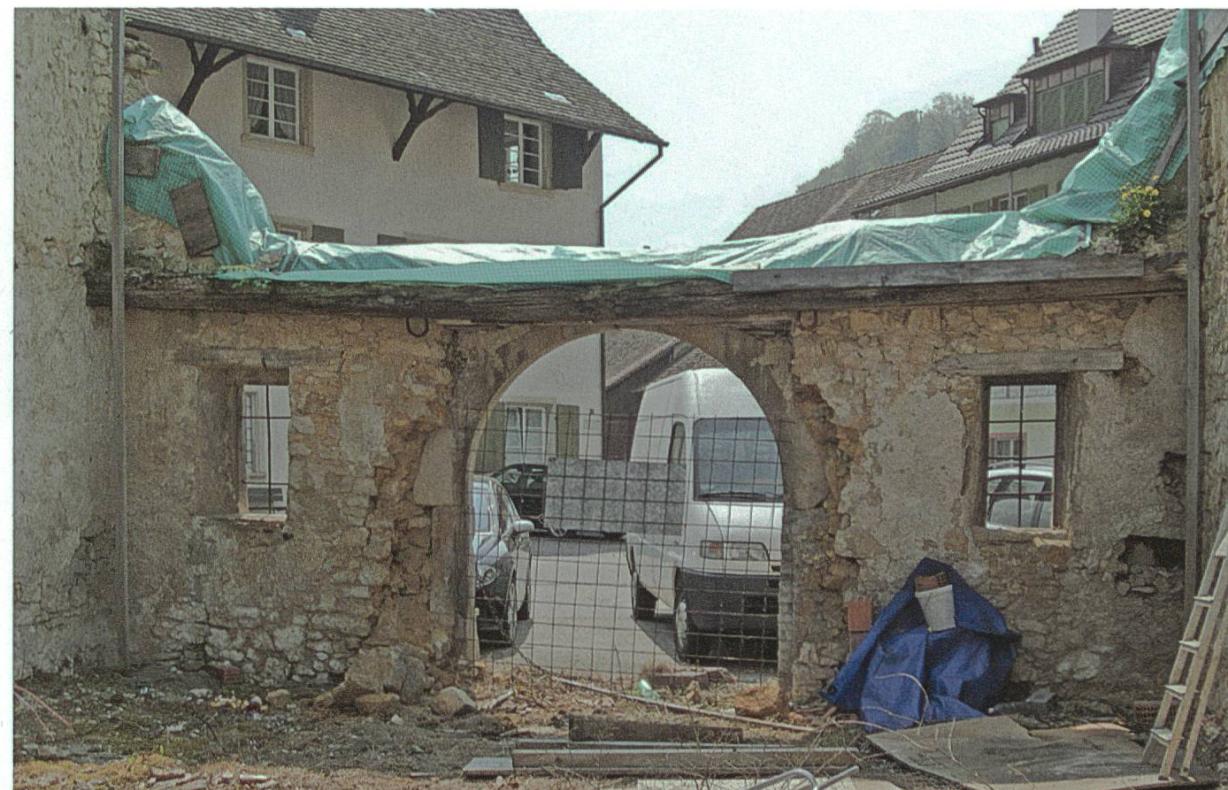
Innenansicht der ruinösen Traufseite mit Rundbogentor und seitlichen Stallfenstern kurz vor dem Wiederaufbau.

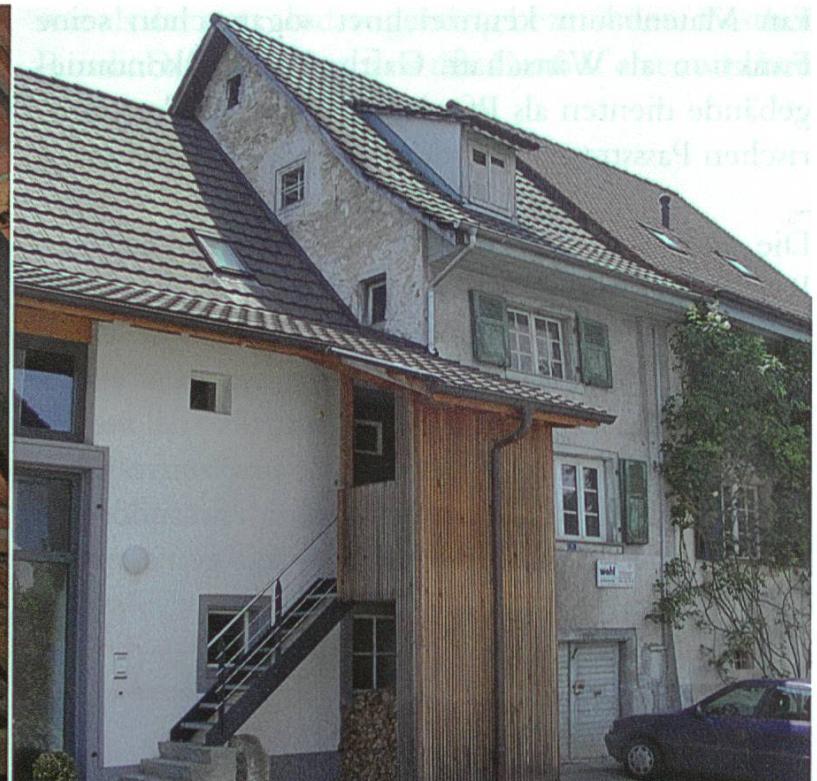
Arisdorf, Emil Schreiber-Strasse 6.
Der bretterverschalte Giebel diente vor dem Einbau eines Kamins als Rauchabzug. Blick nach Westen.

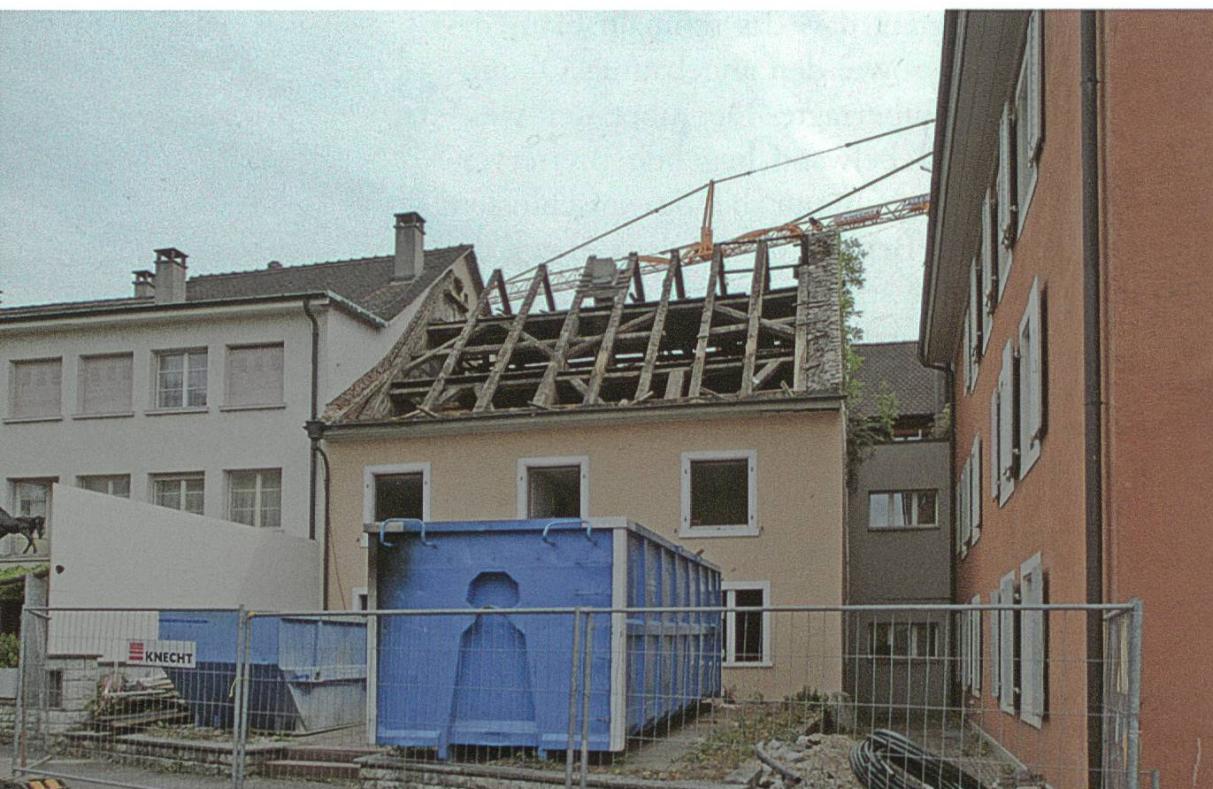
Arlesheim,
Ermitagestrasse 18.
Die Hauptfassade
während des Abbruchs,
Blick nach Süden.

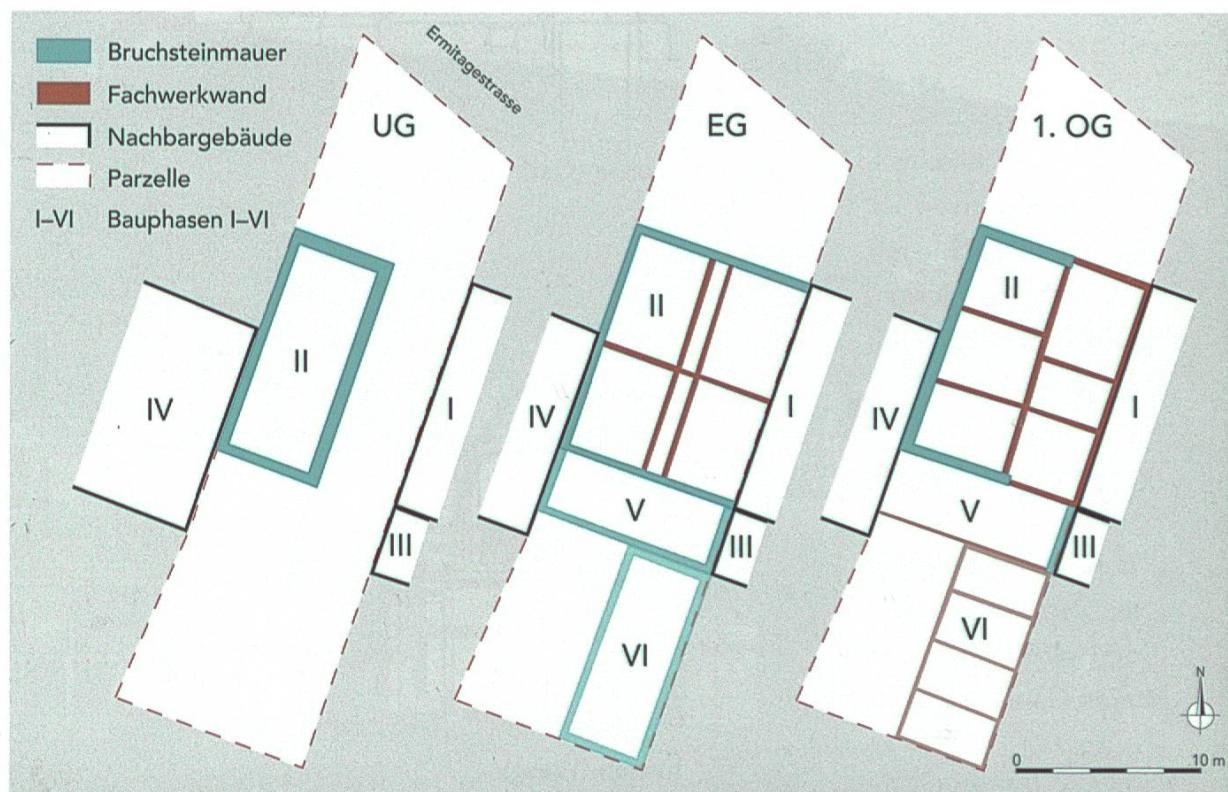
Schematische Grundrisse der Geschosse mit dem bauzeitlichen Raumkonzept, nach Bauphasen gegliedert.

Nach dem Abbruch dieses Anbaus, der einen Teil der Untersuchungsfläche überdeckte, wurden der steinerne Wohnteil und der dazwischen liegende Fachwerkteil errichtet (Bauphase II). Der über beide Gebäudehälften ziehende, einheitliche Dachstuhl aus gebeilten Balken sowie die Wandübergänge vom Stein- zum Fachwerkteil bezeugen eine gemeinsame Entstehungszeit. Im Erdgeschoss des Fachwerkteils mag ein Stall untergebracht gewesen sein. Das erste Obergeschoss war mit Leichtbauwänden unterteilt, deren ursprüngliche Funktion unbekannt bleibt.

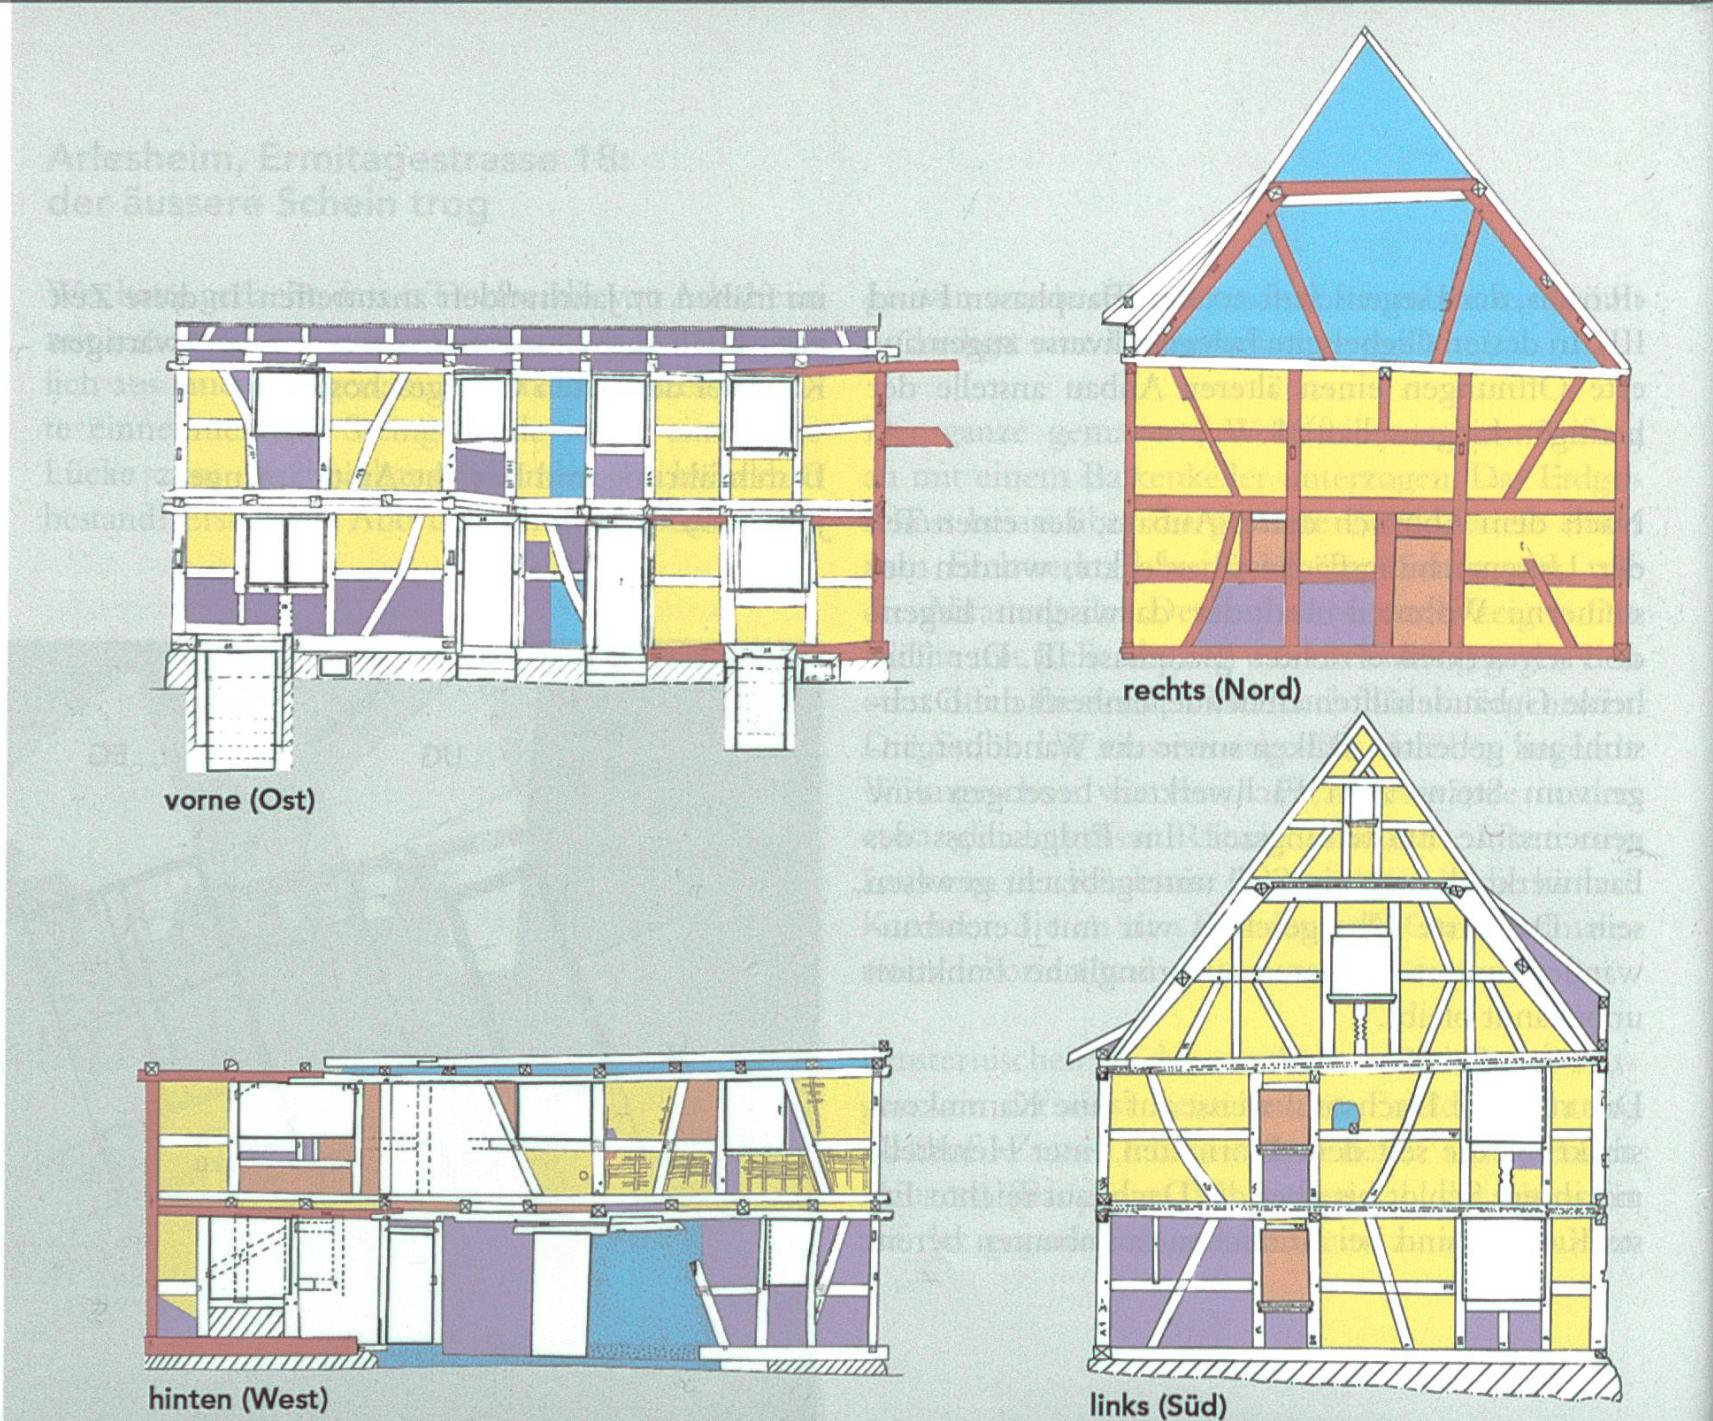
Allschwil,
Lützelbachweg 15.
Fassadenpläne mit
Bauphasen.
Gelb: Lehmflechtwerk
Orange: Backsteine mit
Lehm
Violett: Backsteine mit
Mörtel
Blau: Lochbacksteine
mit Zement (modern)
Rot: Holzelemente der
älteren Gebäudepartie.

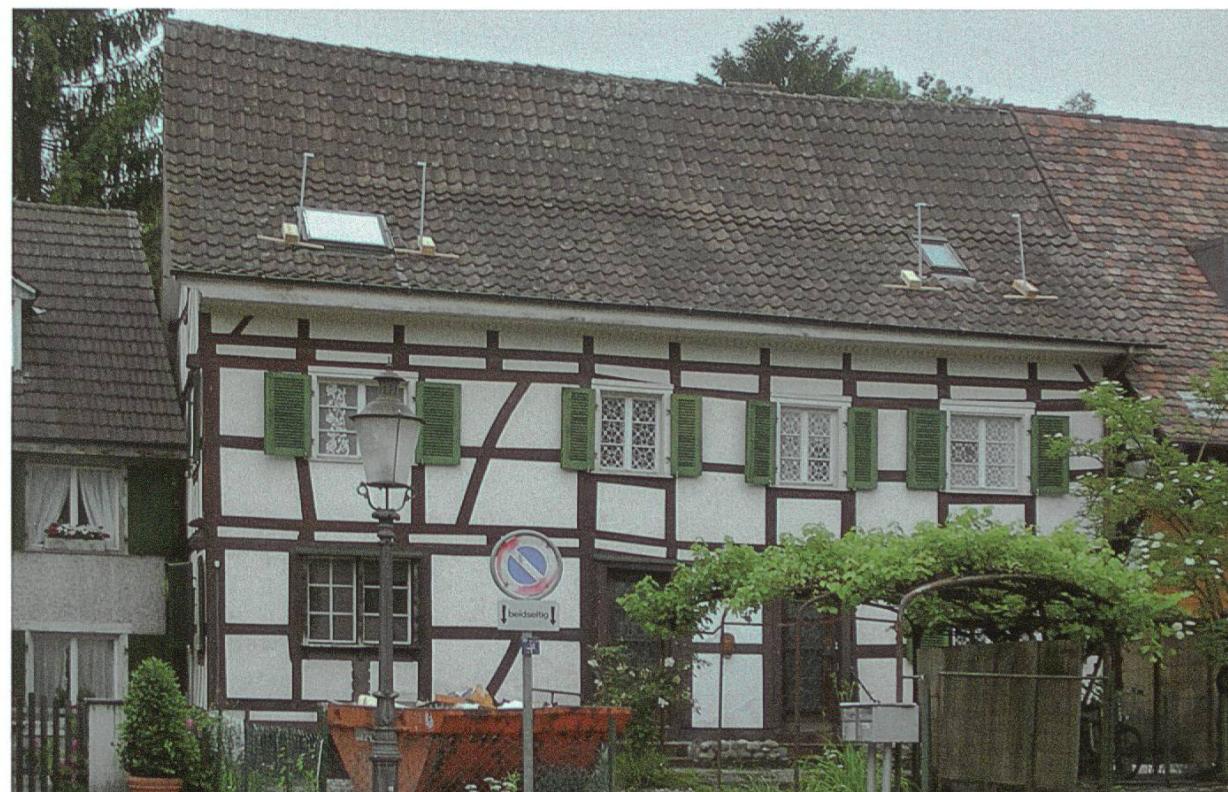
Strassenseitige Fassade: Die nach dem Ausbau entstandenen Absenkungen sind am Fachwerk deutlich ablesbar.

Die Unterbrüche in der Rahmenkonstruktion zwischen Alt- und Neubau minderten die Stabilität der südlich angefügten Erweiterung und führten mit der Zeit zu einer sichtbaren Senkung des mittleren Hausteils Richtung Norden.
