Zeitschrift: Jahresbericht : Dokumentationen und Funde / Archäologie Baselland
Herausgeber: Archäologie Baselland
Band: - (2009)

Artikel: Grabungen und Bauuntersuchungen
Autor: Marti, Reto
DOI: <https://doi.org/10.5169/seals-803494>

Grabungen und Bauuntersuchungen

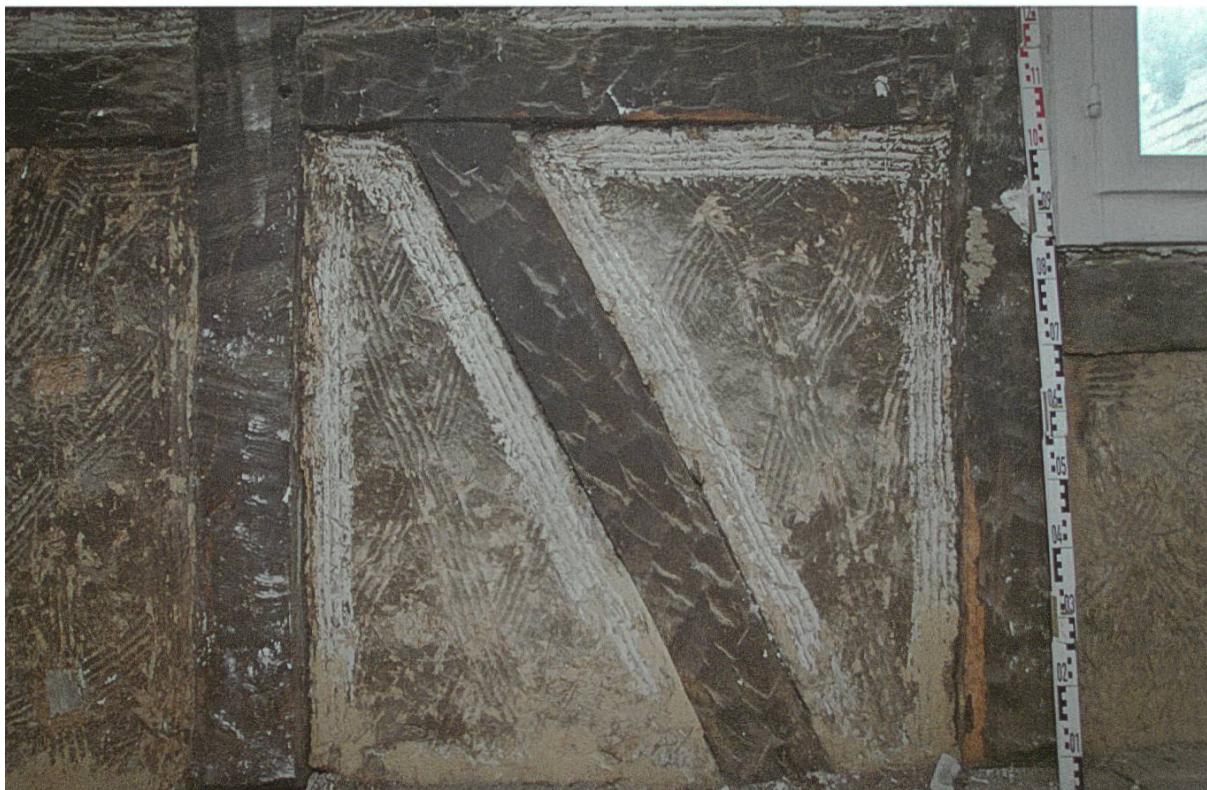
Kammstrich auf Lehmaufschüttungen: hier im südlichen Giebelfeld als Dekor, in den Wohnräumen als Putzhaftgrund.

Die profilierten Fenster- und Gurtgesimse sowie die verzierten Stiele unter den Fenstern der südlichen Giebelfassade widerspiegeln den Zeitstil von 1741. Auf der strassenseitigen Traufseite fehlen solcherlei Extras wegen der ursprünglich angebauten Laube. Die Technik der Ausfachung bestand im Einspannen von Eichenspältlingen in grobe Kerben der Gefachhölzer. Sie wurden mit weiteren Spältlingen umflochten und mit strohgemagertem Lehm verputzt. Die Putzoberfläche wurde mit einem Kamm

diagonal gerillt. Diese Technik diente entweder einer besseren Haftung des nachfolgenden Deckputzes oder wurde – wie hier im Dachgeschoss – als Wandverzierung offen gezeigt.

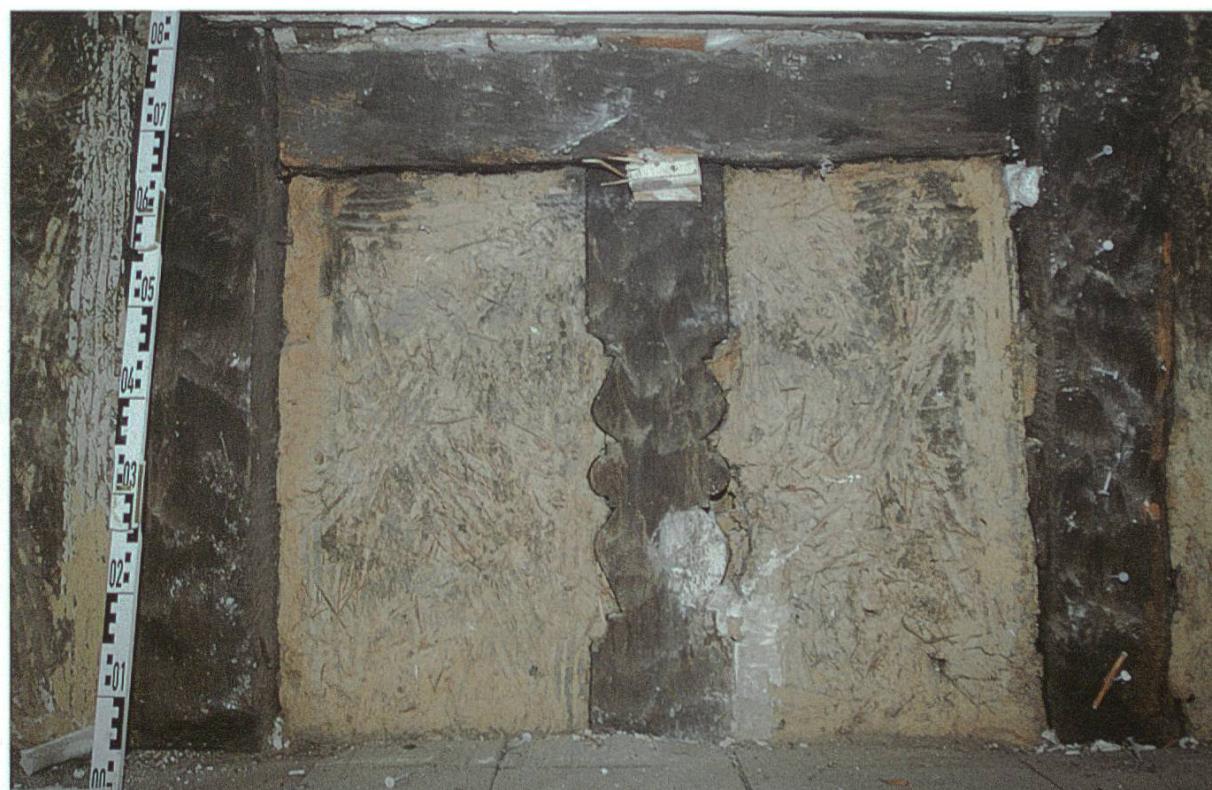
Zierelement von
1741: ein profiliertes
Fensterstiel.

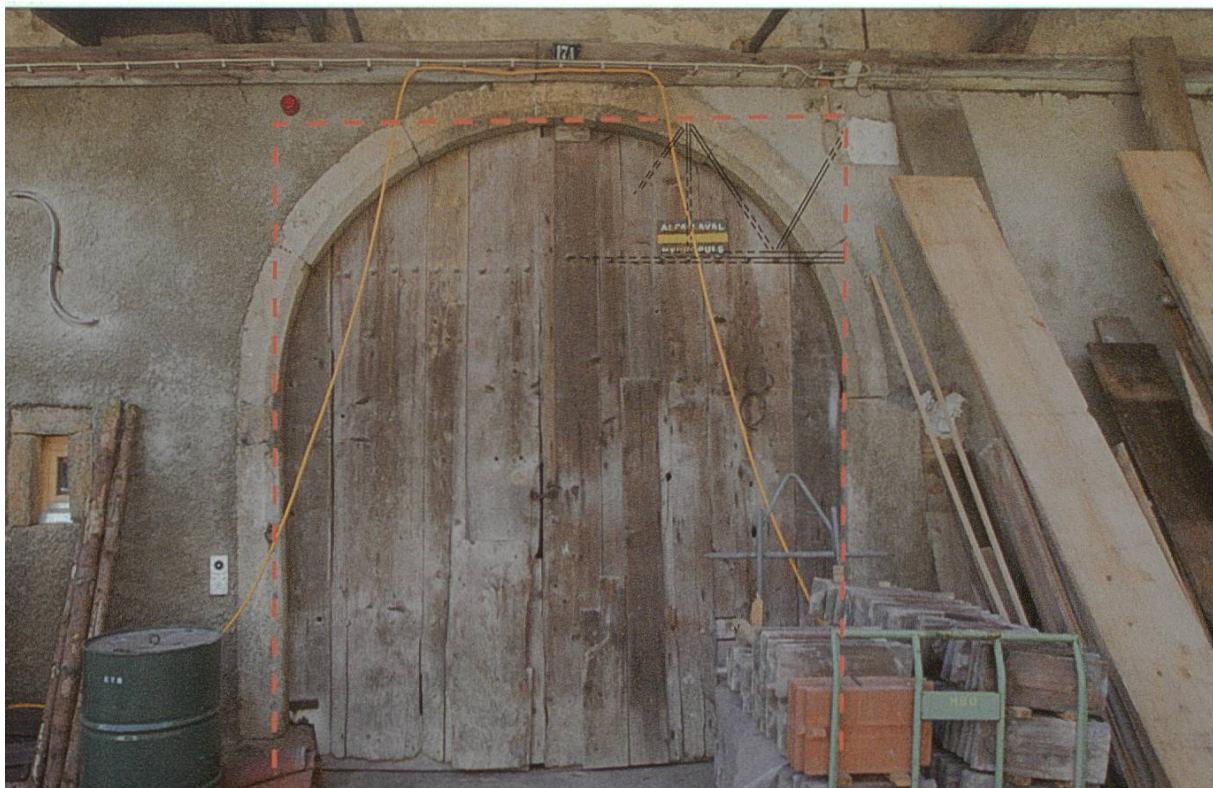
Wenslingen
Neumattweg 17a.
Tenntor (Umriss
gestrichelt) mit schwarz
hervorgehoben
Verzierungsresten.

Das allein stehende Ökonomiegebäude in Wenslingen wurde gemäss Bauinschrift 1785 erbaut. Das mächtige Rundbogentor besitzt ein Kalk-

steingewände mit gefasten Kanten. Die senkrecht verlaufenden Bretter des Tores weisen Spuren von ockerfarbigem respektive dunkelrotem, flächigem Anstrich auf. Geometrisch angeordnete Graphitstriche (Schnurschläge) haben sich vor allem auf dem viereckig geschnittenen, rechten Torflügel im Bereich hinter dem steinernen Torbogen erhalten.

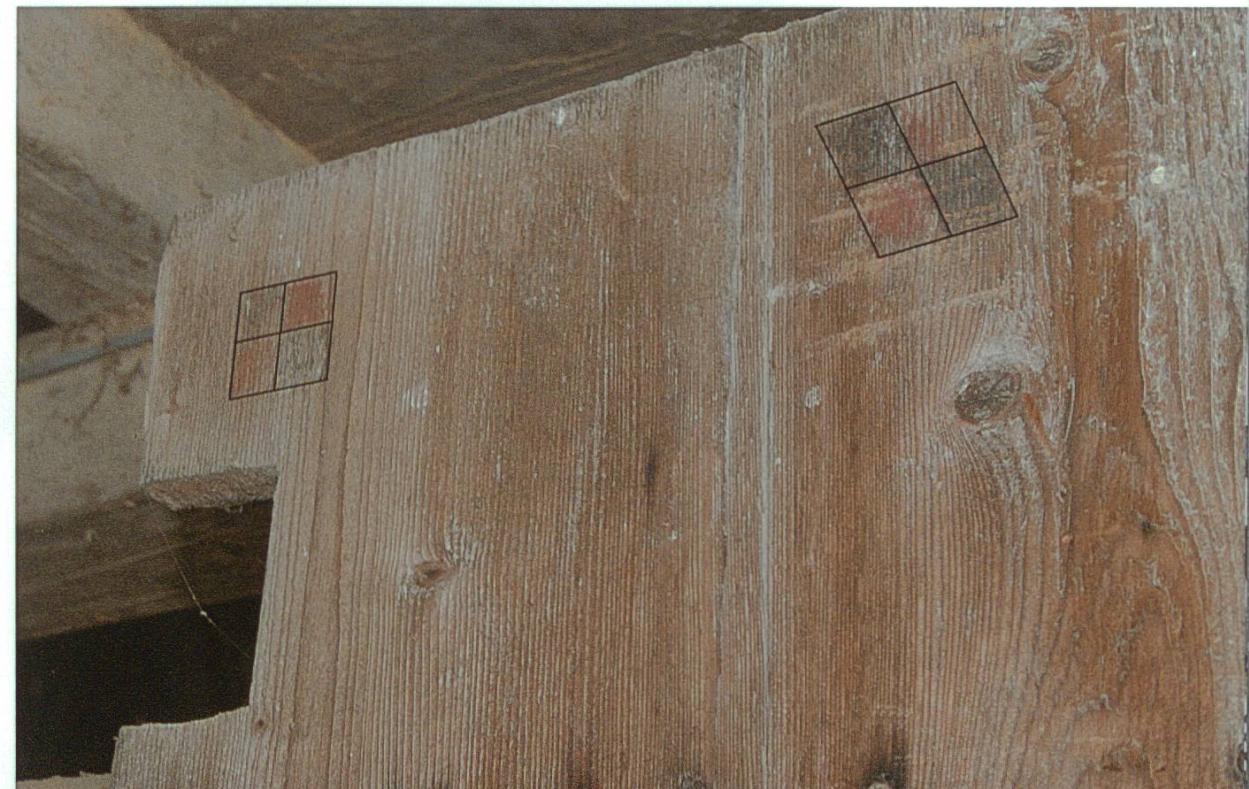
Dittingen, Dorfstrasse 4.
Tenntor mit Detail-
aufnahme der
Verzierung (mit Linien
hervorgehoben).

Das zweite Beispiel eines verzierten Tenntores findet sich am Kleinbauernhaus Dorfstrasse 4 in Dittingen (s. nachfolgenden Beitrag). Das viereckige Tor mit hölzernem Torgerüst datiert in die 1770er Jahre. Auch hier ist die Verzierung nur noch im oberen, vom Wetter besser geschützten Abschnitt zu erkennen. Mit Graphit angedeutete, schwarz und

rot ausgemalte Karrees bilden entlang der Oberkante der Torflügel einen Fries. Bei den vorliegenden Beispielen wird davon ausgegangen, dass die Verzierungen aus den Bauzeiten der Gebäude stammen.

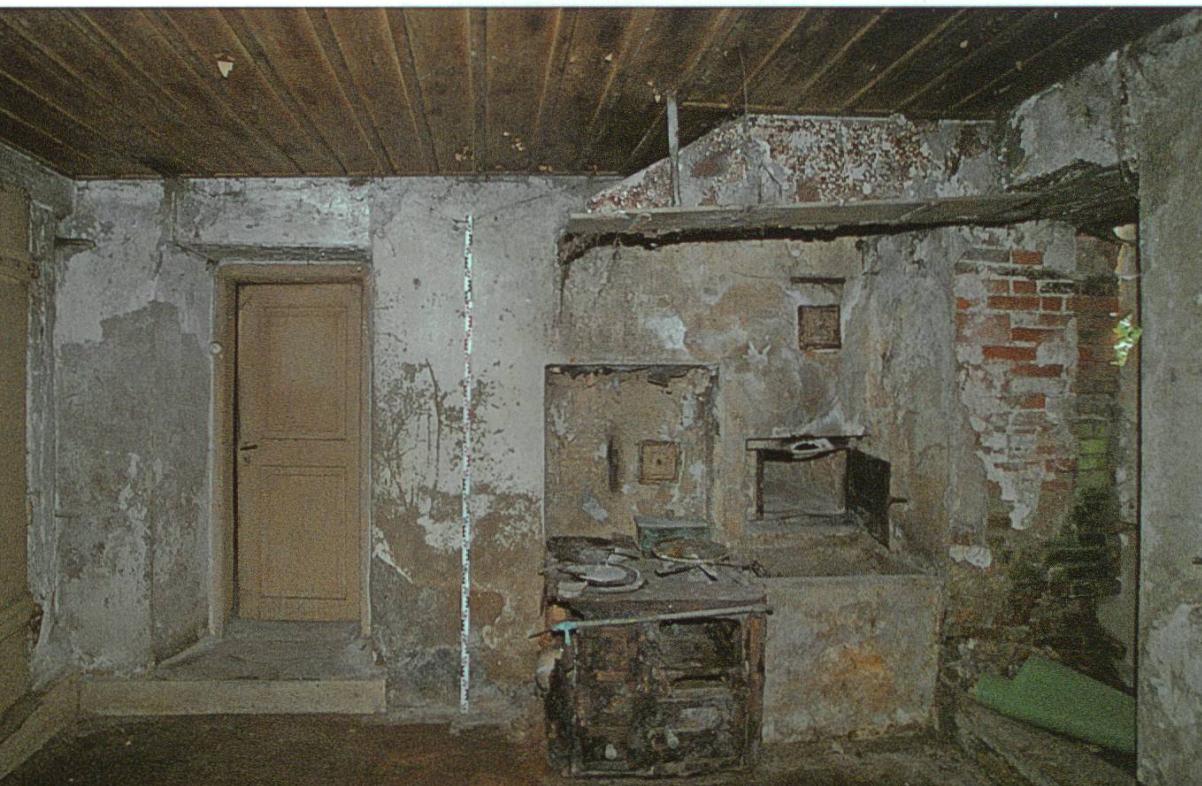
Die weitgehend noch ursprünglich erhaltene Küche im Erdgeschoss.

Durch die ausgebliebene Modernisierung vor allem des Wohnteils finden sich noch heute «nostalgische» Zustände wie zur Bauzeit. Erwähnenswert sind dabei die beiden Herdstellen mit Kaminschoss und frühem Sparherd, die zwei zeitgenössischen Kachelöfen sowie die daneben in die Stubenmauer eingebauten Kiennischen mit Rauchabzug in die Küche. Diverse Wandnischen halfen Platz zu sparen. Ein Aussenbackofen im Obergeschoss gehörte zum ursprünglichen Ausstattungskonzept, wurde jedoch anlässlich eines späteren externen Anbaus abgebrochen.

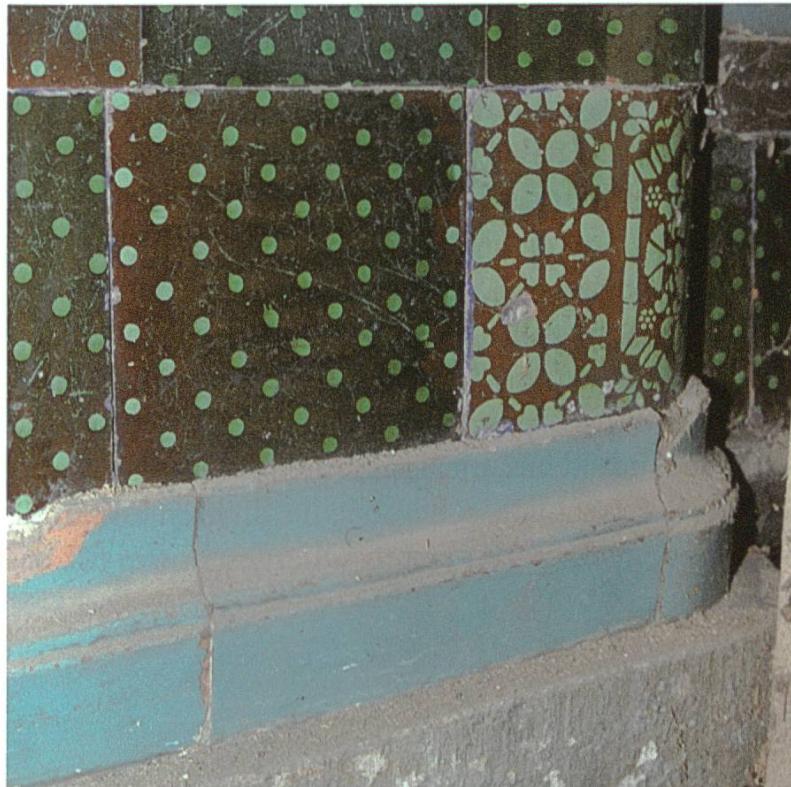
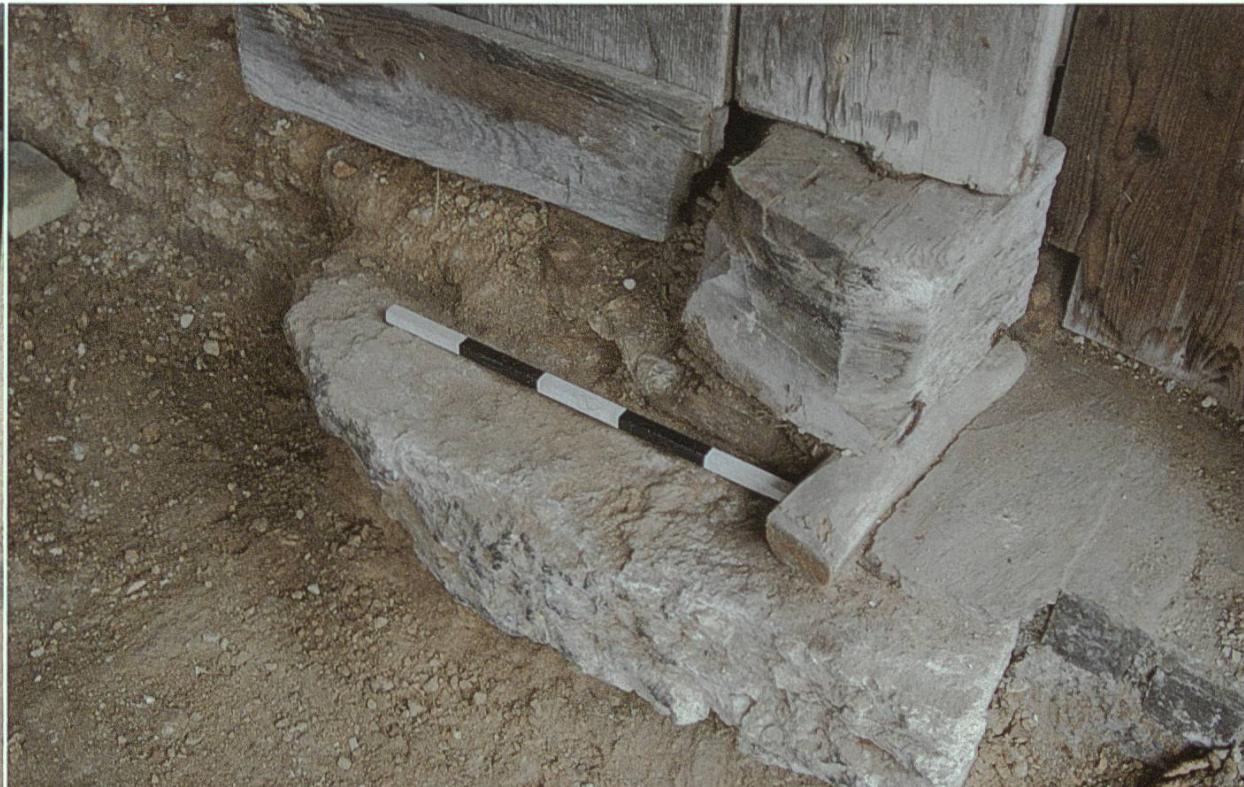
Detail des Kachelofens mit Schablonendekor im ersten OG (links). Tenntor mit Holzzapfen und Pfanne in Schwellenrest des einstigen Ständerbaus (rechts).

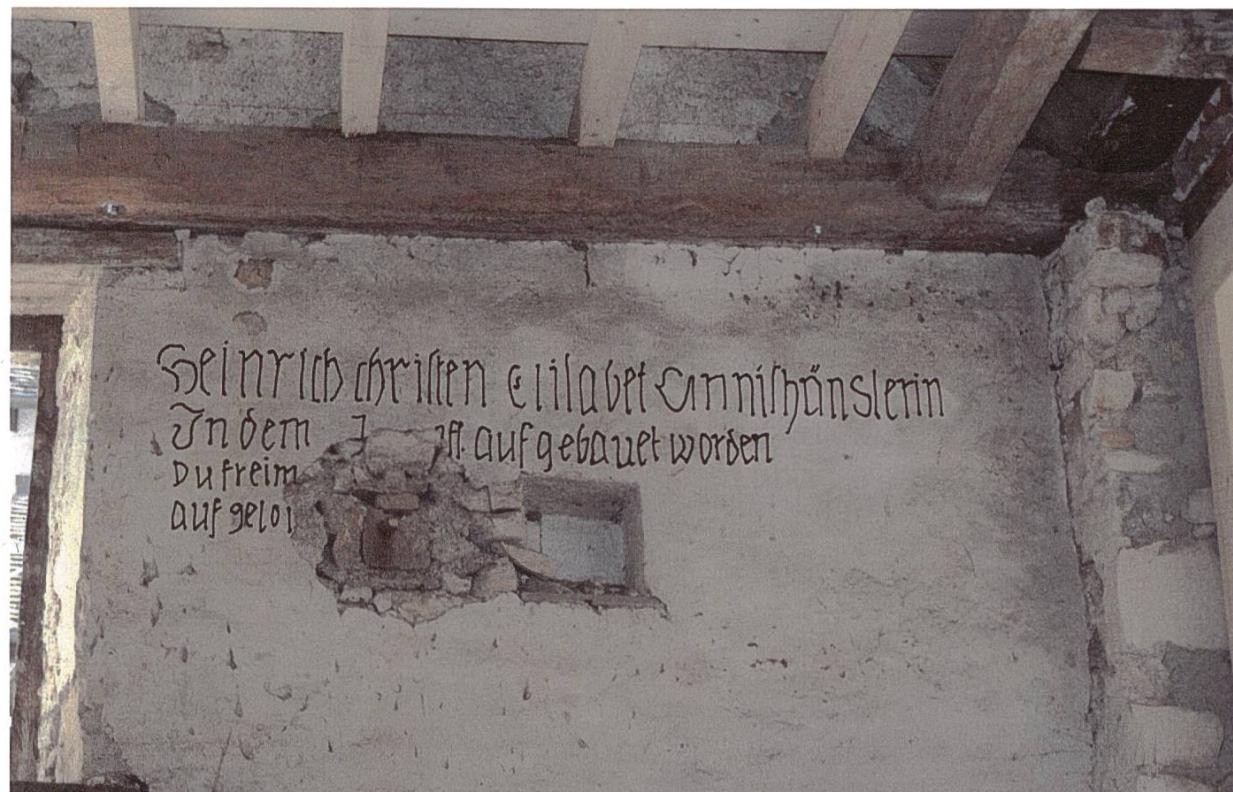
Die Bauinschrift aus dem Jahr 1798 (hervorgehoben). Zur Lage vgl. die Übersichtsaufnahme auf der übernächsten Seite.

nenausbau in den noch feuchten Deckputz geritzt. Da er aus der Bauzeit des in einem Zug errichteten Gebäudes stammt, lässt sich die Inschrift über die Analyse seiner Bauhölzer genau datieren. Diese wurden im Winter 1797/98 geschlagen. Haus und Inschrift entstanden demnach um 1798.

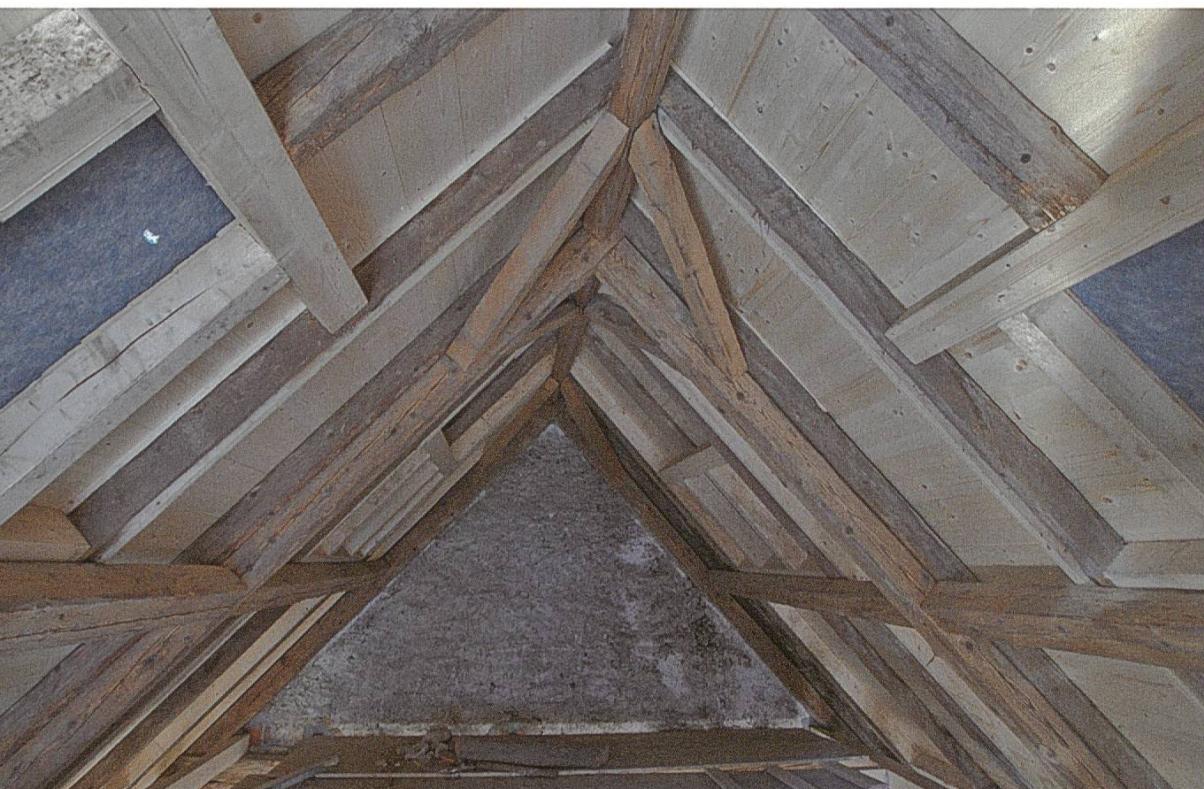
Der Firstbereich des Dachstuhls mit Pfette und Kopfbändern, in bereits restauriertem Zustand.

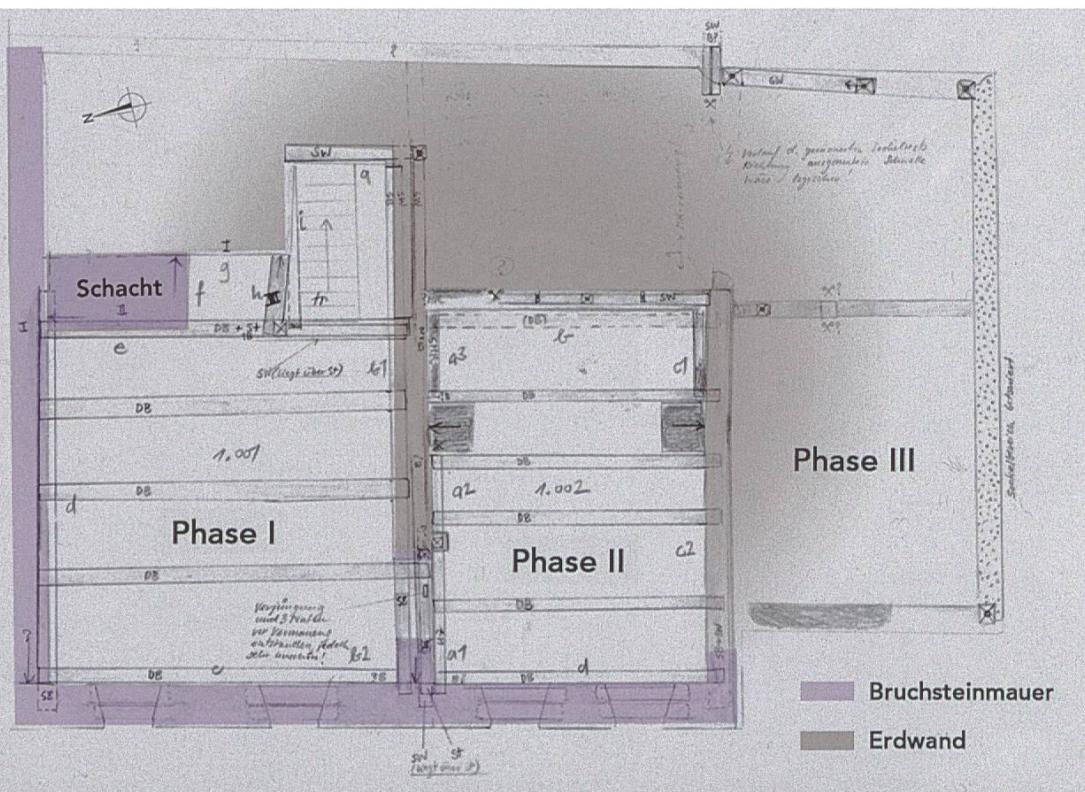
Arlesheim, Ermitagestrasse 33. Schematischer Grundriss des Untergeschosses mit Schacht und Kellererweiterung.

Das Kellergeschoß ist im Norden und Westen massiv gemauert. Dem gegenüber wurde die südliche Begrenzung des Kellers senkrecht in den anstehenden Untergrund abgestochen. Um ein Absanden zu verhindern, erhielt die «Wand» einen groben Mörtelputz. Im oberen Wandbereich setzte mit wenigen Bruchsteinlagen das gemauerte Fundament des dar-

über liegenden Erdgeschosses an. Anlässlich einer ersten Gebäudeerweiterung in Richtung Süden wurde auch der Keller vergrössert (Phase II). Die «Erdwand» erhielt einen Durchbruch mit gemauerten Laibungen. Rückseitig zusätzlich verputzt, diente sie nun als Kellerzwischenwand. Die neue

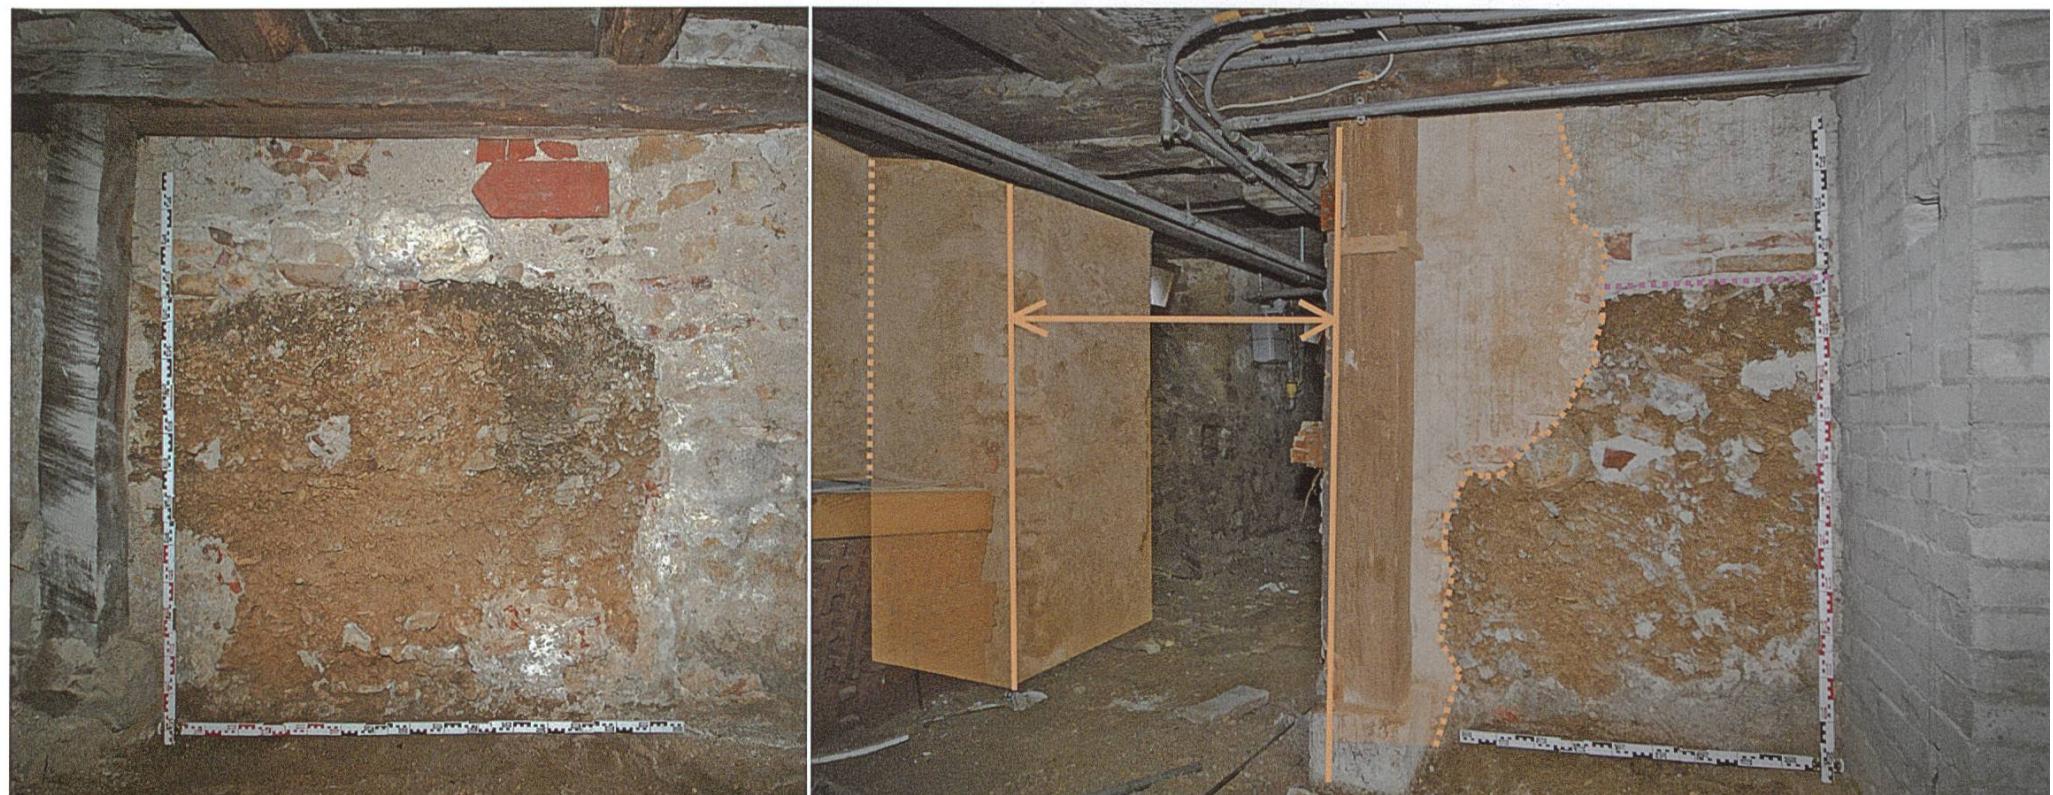
Detail der «Erdwand» (links) sowie Blick von der Kellererweiterung (Phase II, orange) in Richtung des ursprünglichen Kellers (Phase I).
