Artikel: Archäologische Stätten
Autor: Schmaedecke, Michael
DOI: <https://doi.org/10.5169/seals-803497>

Archäologische Stätten

Läufelfingen, Homburg: neue Spinnen an altem Gemäuer

Frenkendorf, Neu Schauenburg: Wiederaufbau nach Mauereinstürzen

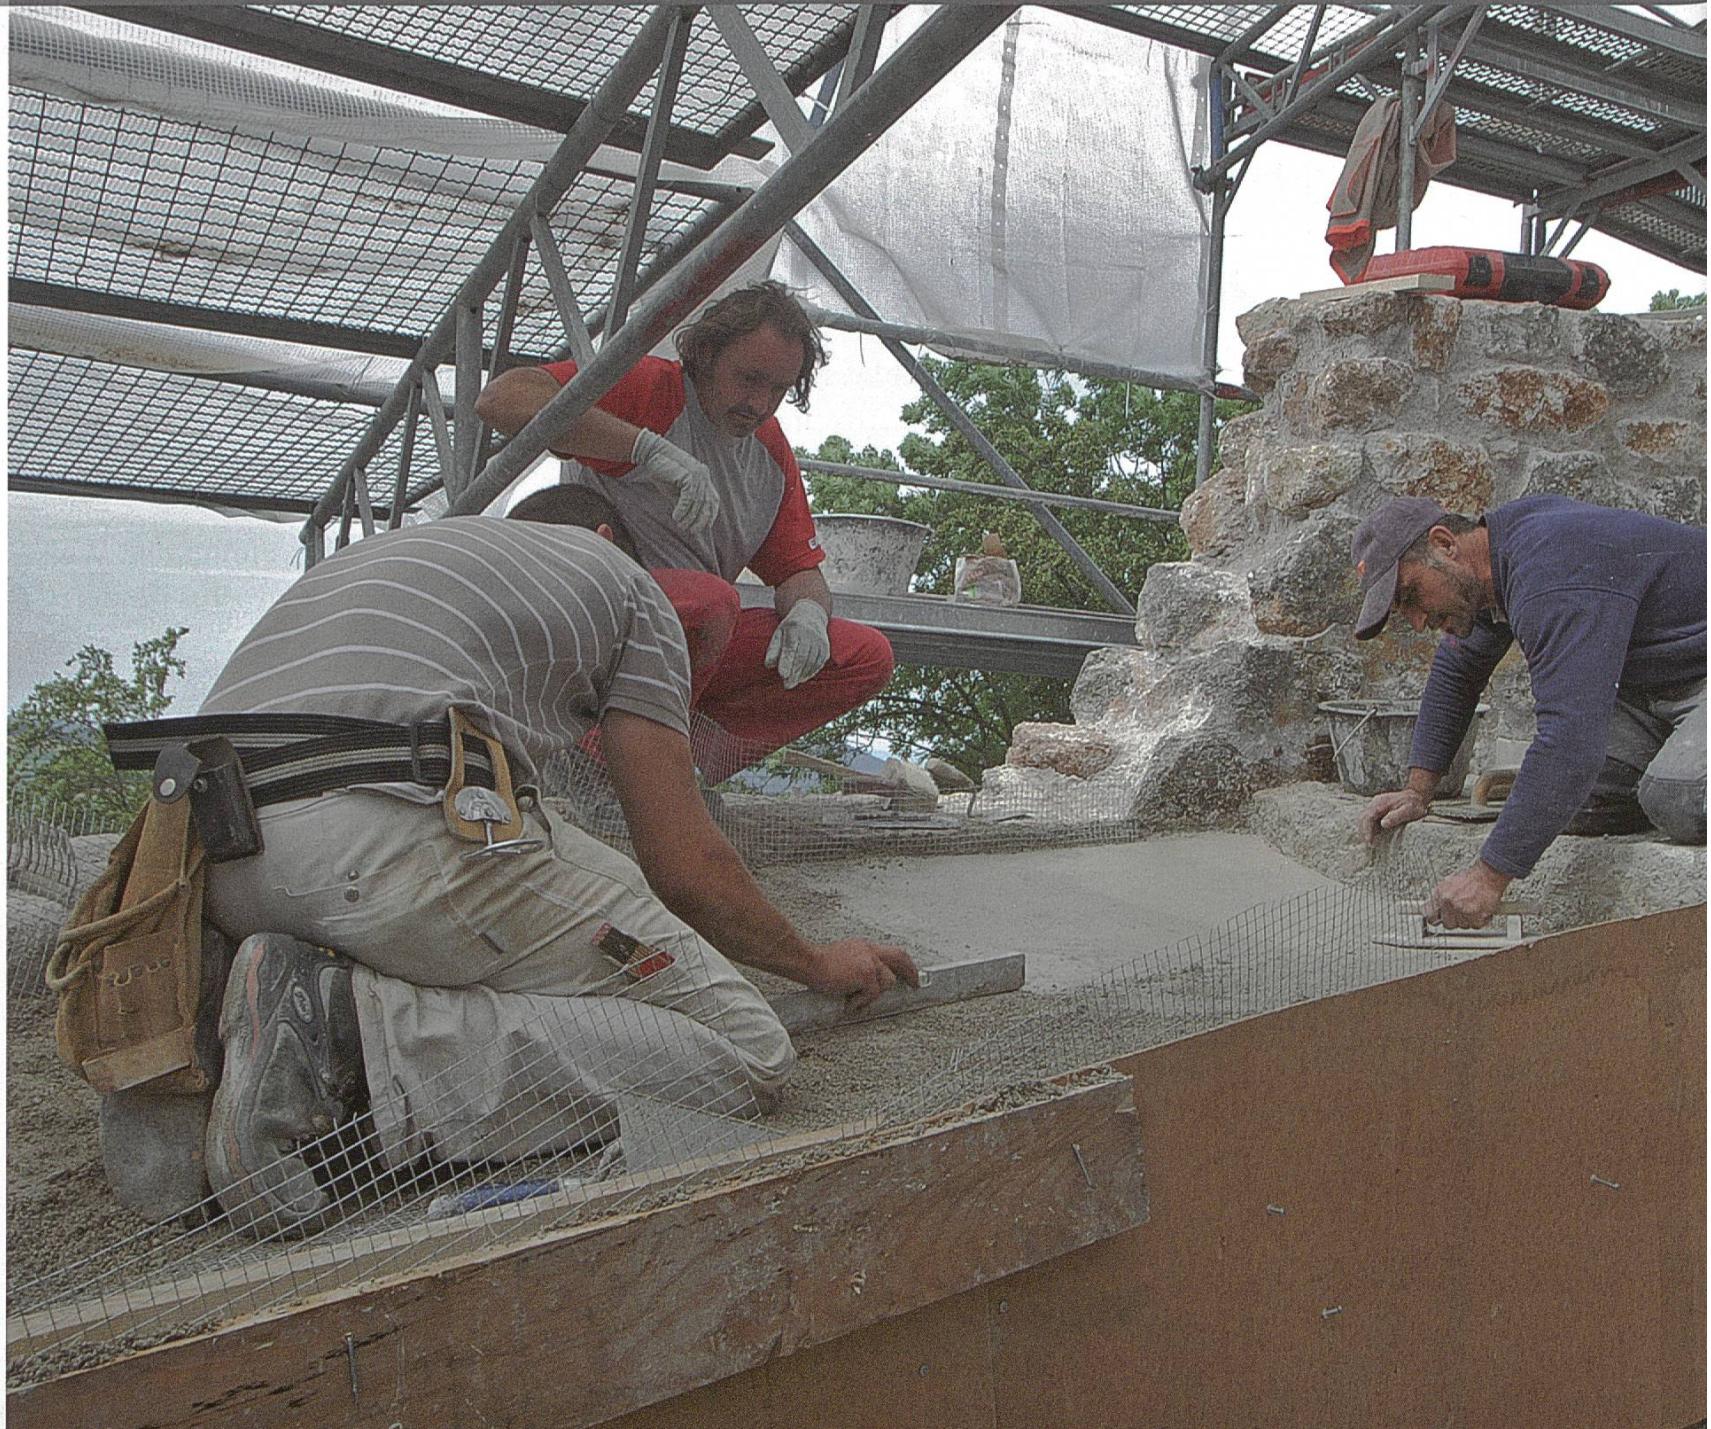
Läufelfingen,
Homburg. Mitarbeiter
der Firmen Sekinger
und Erne beim
Aufbringen des
wasserdichten
Überzugs auf der
Mauerkrone des
Wohnturms.

keit aus dem Mauerwerk entweichen kann. Hierfür wurde zunächst die undichte Kronenabdichtung aus armiertem Beton ersetzt. Das Dach über dem Aufgang im Turm erhielt eine neue Abdichtung.

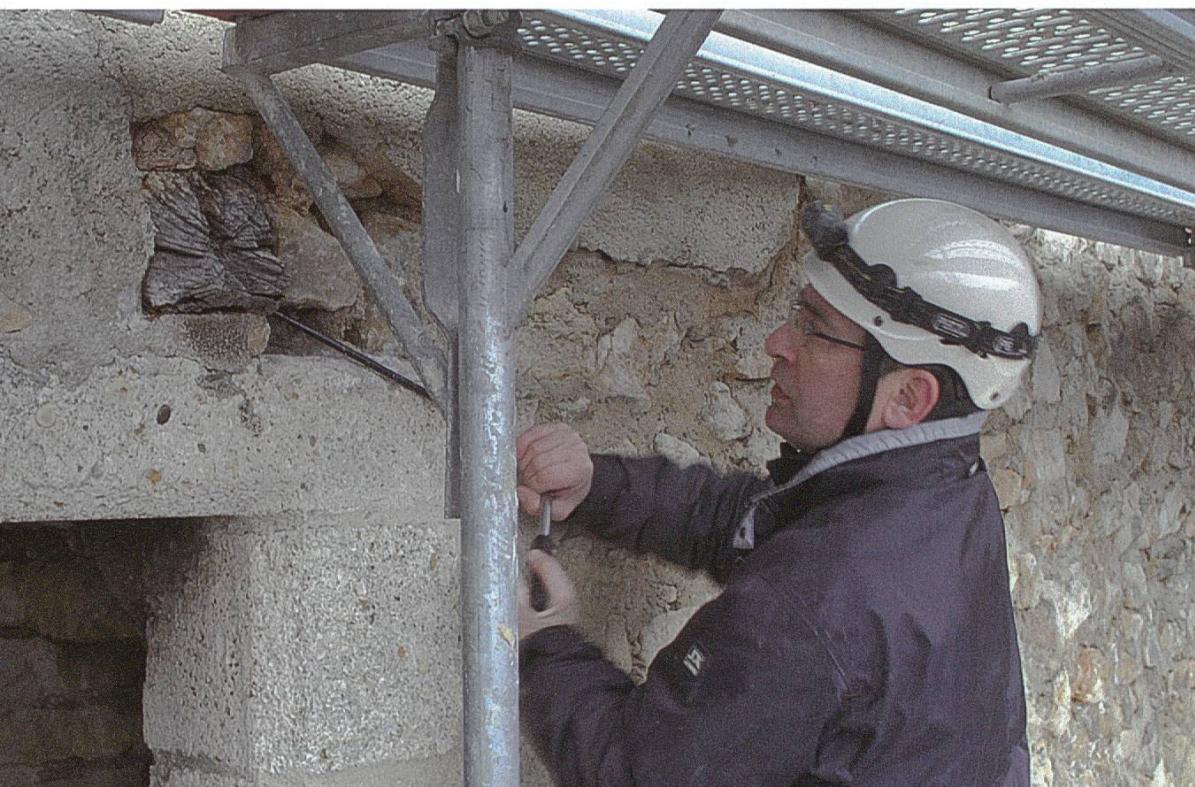
Wegen der mangelhaften Verbindung der Mauermäntel mit dem Kern waren an verschiedenen Stellen mauerparallele Risse entstanden. Um zu verhindern, dass sich ganze Teile des Mantels lösen könnten, wurden in den gefährdeten Bereichen 13 Maueranker angebracht, um die Innen- und Aus-

senschale des Mauerwerks miteinander zu verklammern. Da die Auflageflächen der Anker einen möglichst grossen Bereich abdecken sollten, ohne die Mauer selbst zu verdeckten, entschloss man sich für spinnenförmige Anker – im Baustellenjargon schnell «Spinnen» genannt. Diese sind auf den Mauerflächen zwar deutlich zu sehen und werden als Konstruktionen für die Sicherheit erkannt, doch beeinträchtigen sie wegen ihrer grazilen Bauart den Gesamteindruck des Bauwerks nicht.

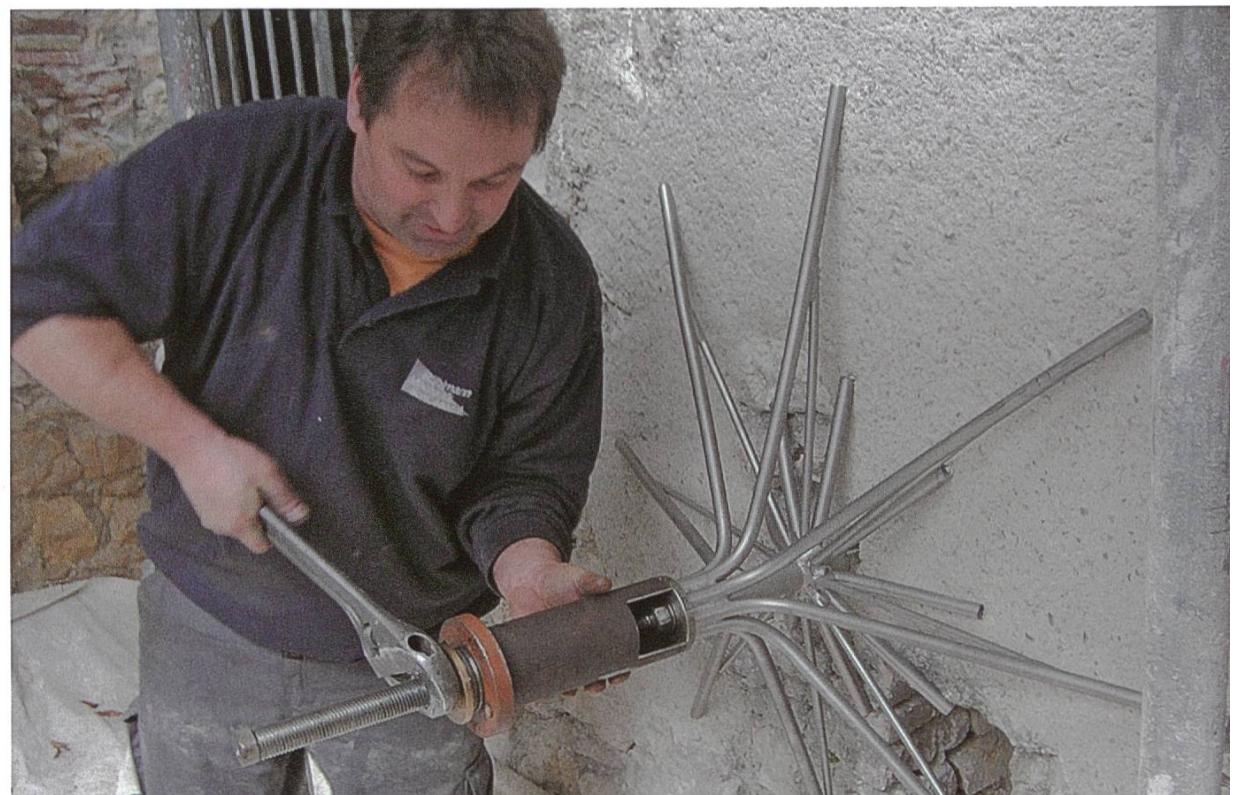
Urs Bühlmann montiert einen der Maueranker («Spinne») am Wohnturm.

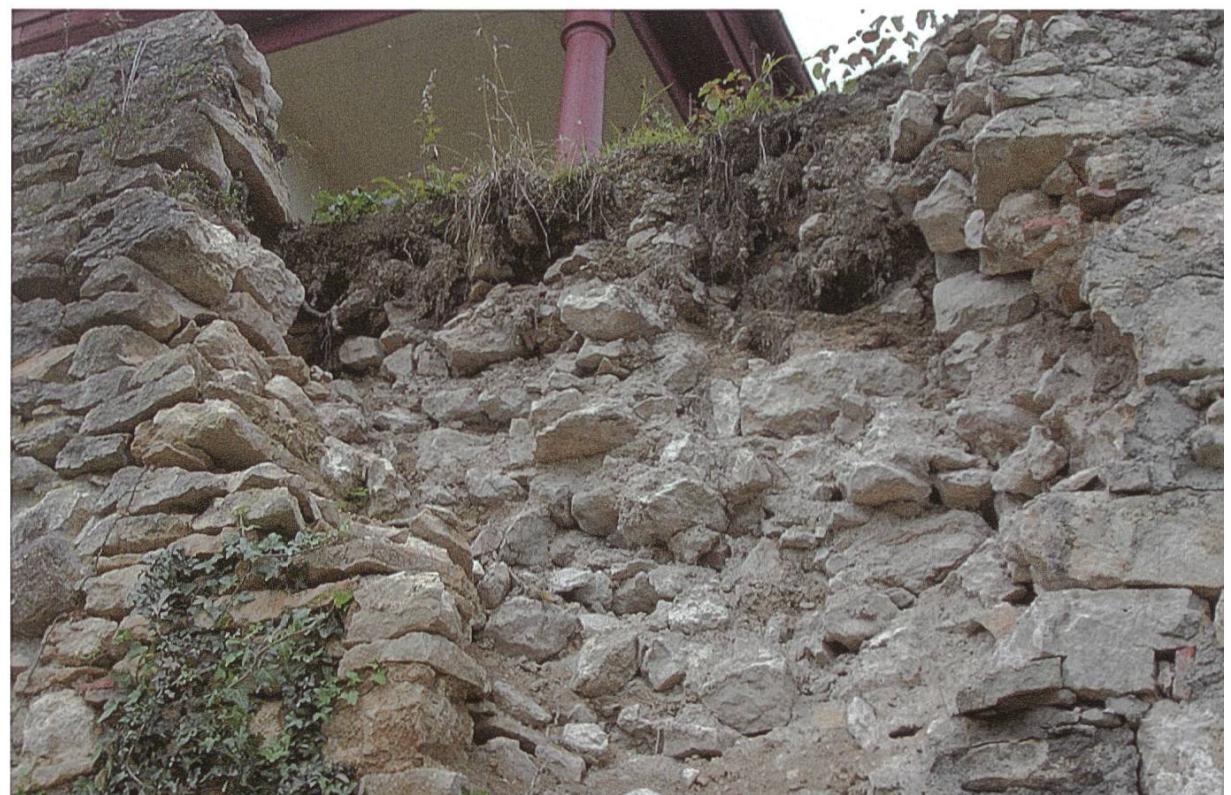
Die abgerutschte Mauerpartie im Norden der östlichen Beringmauer.

Nachdem auf der Burgruine Neu Schauenburg bereits 2007 ein etwa 2,5 m langer Abschnitt im Norden der östlichen Beringmauer eingestürzt war (s. Jahresbericht 2007), rutschte im Spätsommer 2008 im mittleren Bereich dieser Mauer auf einer Länge von gut 5 Metern die äussere Schale ab, gefolgt von einer ganzen Partie anschliessend an die erste Schadensstelle. Die Bereiche wurden von der Archäologie Baselland notdürftig gesichert.

An der ersten Schadenstelle war erkennbar, dass der Mauerkern bis auf das innere Bodenniveau mit der Innen- und Aussenschale kaum mehr im Verband stand. Als Ursache wurde bereits 2007 der aufgelöste Mauermörtel vermutet, der kein Bindemittel mehr enthielt. Starke Regenfälle hatten den zu Sand aufgelösten Mörtel an entscheidenden Orten weggespült. An statisch ungünstigen Stellen sammelte sich der stark durchnässte Sand an, bis die Aussenschale dem Druck nicht mehr standhielt. Die Schäden sind in erster Linie dadurch entstanden, dass bei früheren Sanierungen das Mauerwerk so stark abgedichtet wurde, dass eingedrungenes Wasser nicht mehr entweichen konnte.

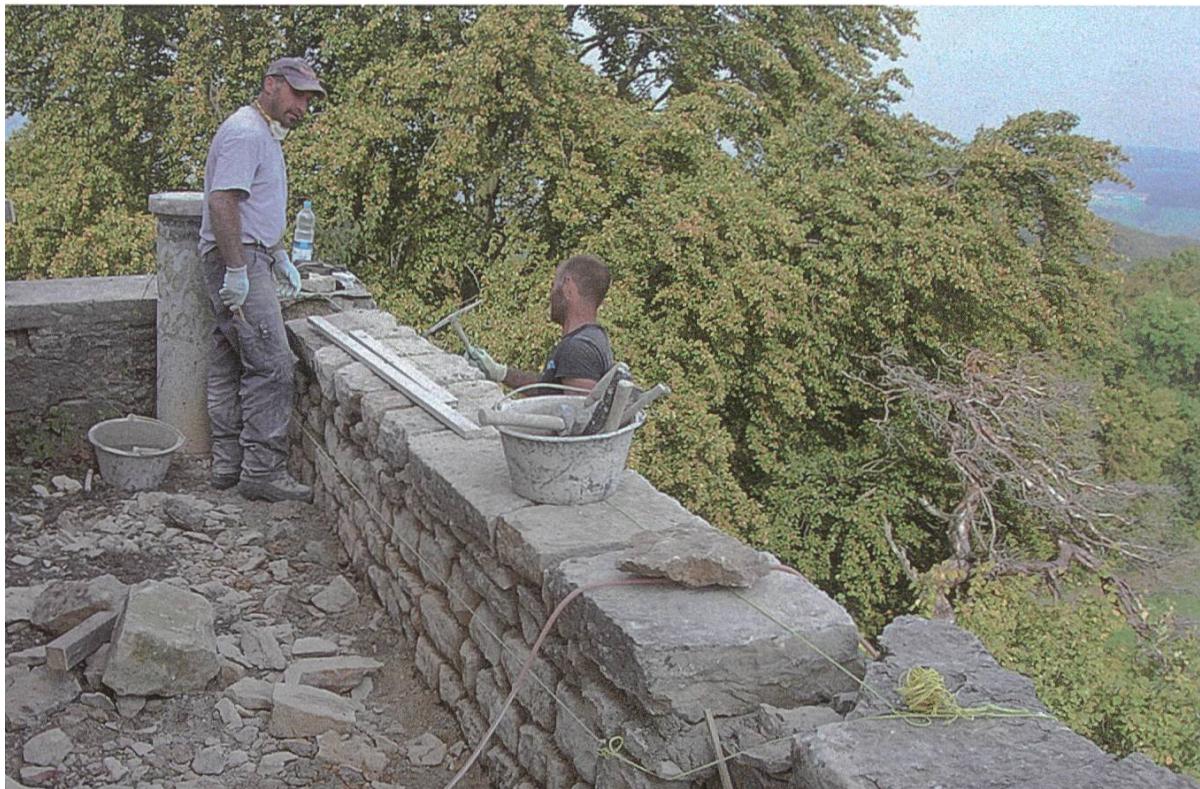
Der Wiederaufbau der Mauer im Norden der östlichen Beringmauer.

mit einem leichten Anzug nach oben neu aufgebaut. Da die südlich anschliessende Fortsetzung der Mauer durch den Erddruck nach aussen verschoben ist, ergab sich im Anschlussbereich ein Versatz von bis zu 30 Zentimetern. Dieser Versatz wurde – auch im Hinblick auf zukünftige Reparaturen – bewusst nicht ausgeglichen, da die Position der neu aufge-

bauten Mauer dem ursprünglichen Zustand entspricht. Zur Stabilisierung wurden bis zu zwei Meter lange Eisennägel aus rostfreiem Stahl als Anker in die Mauerhinterfüllung getrieben und mit dem neu aufgebauten Mauerwerk verbunden. Entsprechende Fixierungen brachte man auch an den nördlich und südlich anschliessenden Mauerpartien an. Damit das hinter der Mauer sich stauende Regenwasser austreten kann, wurden mehrere Abläufe eingerichtet.

Zur Verwendung kamen neue, frostsichere Kalksteine sowie noch verwendbare Steine aus dem Ausbruchmaterial. Die Mauerkrone konnte fast vollständig mit den ursprünglich hier vorhandenen Platten abgedeckt werden. Gemauert wurde mit Kalkmörtel, die Aussenseite wurde in Pietra-Rasa-Technik verputzt, bei der die Steinoberflächen frei bleiben. Die Innenseite erhielt entsprechend den übrigen Partien einen flächigen Verputz.

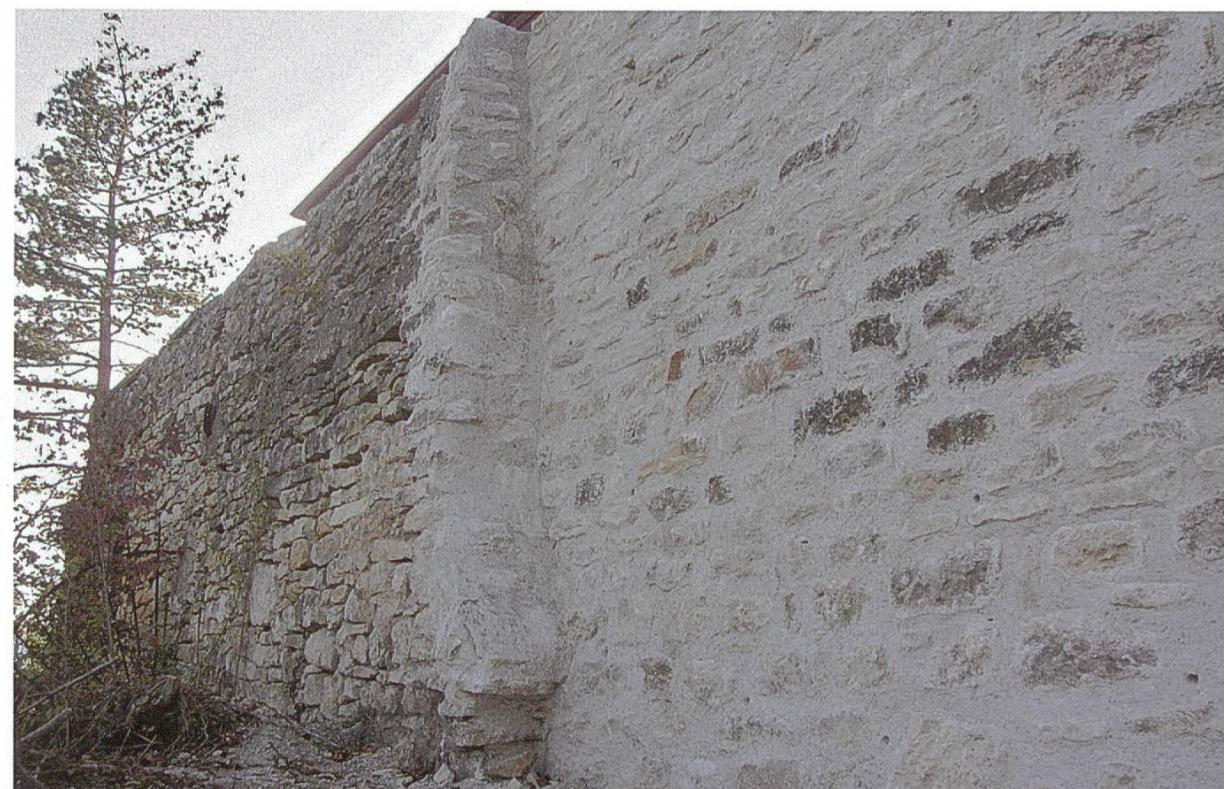
Die neu aufgebaute Mauer mit dem Versatz gegenüber der stark nach aussen gedrückten Originalmauer.

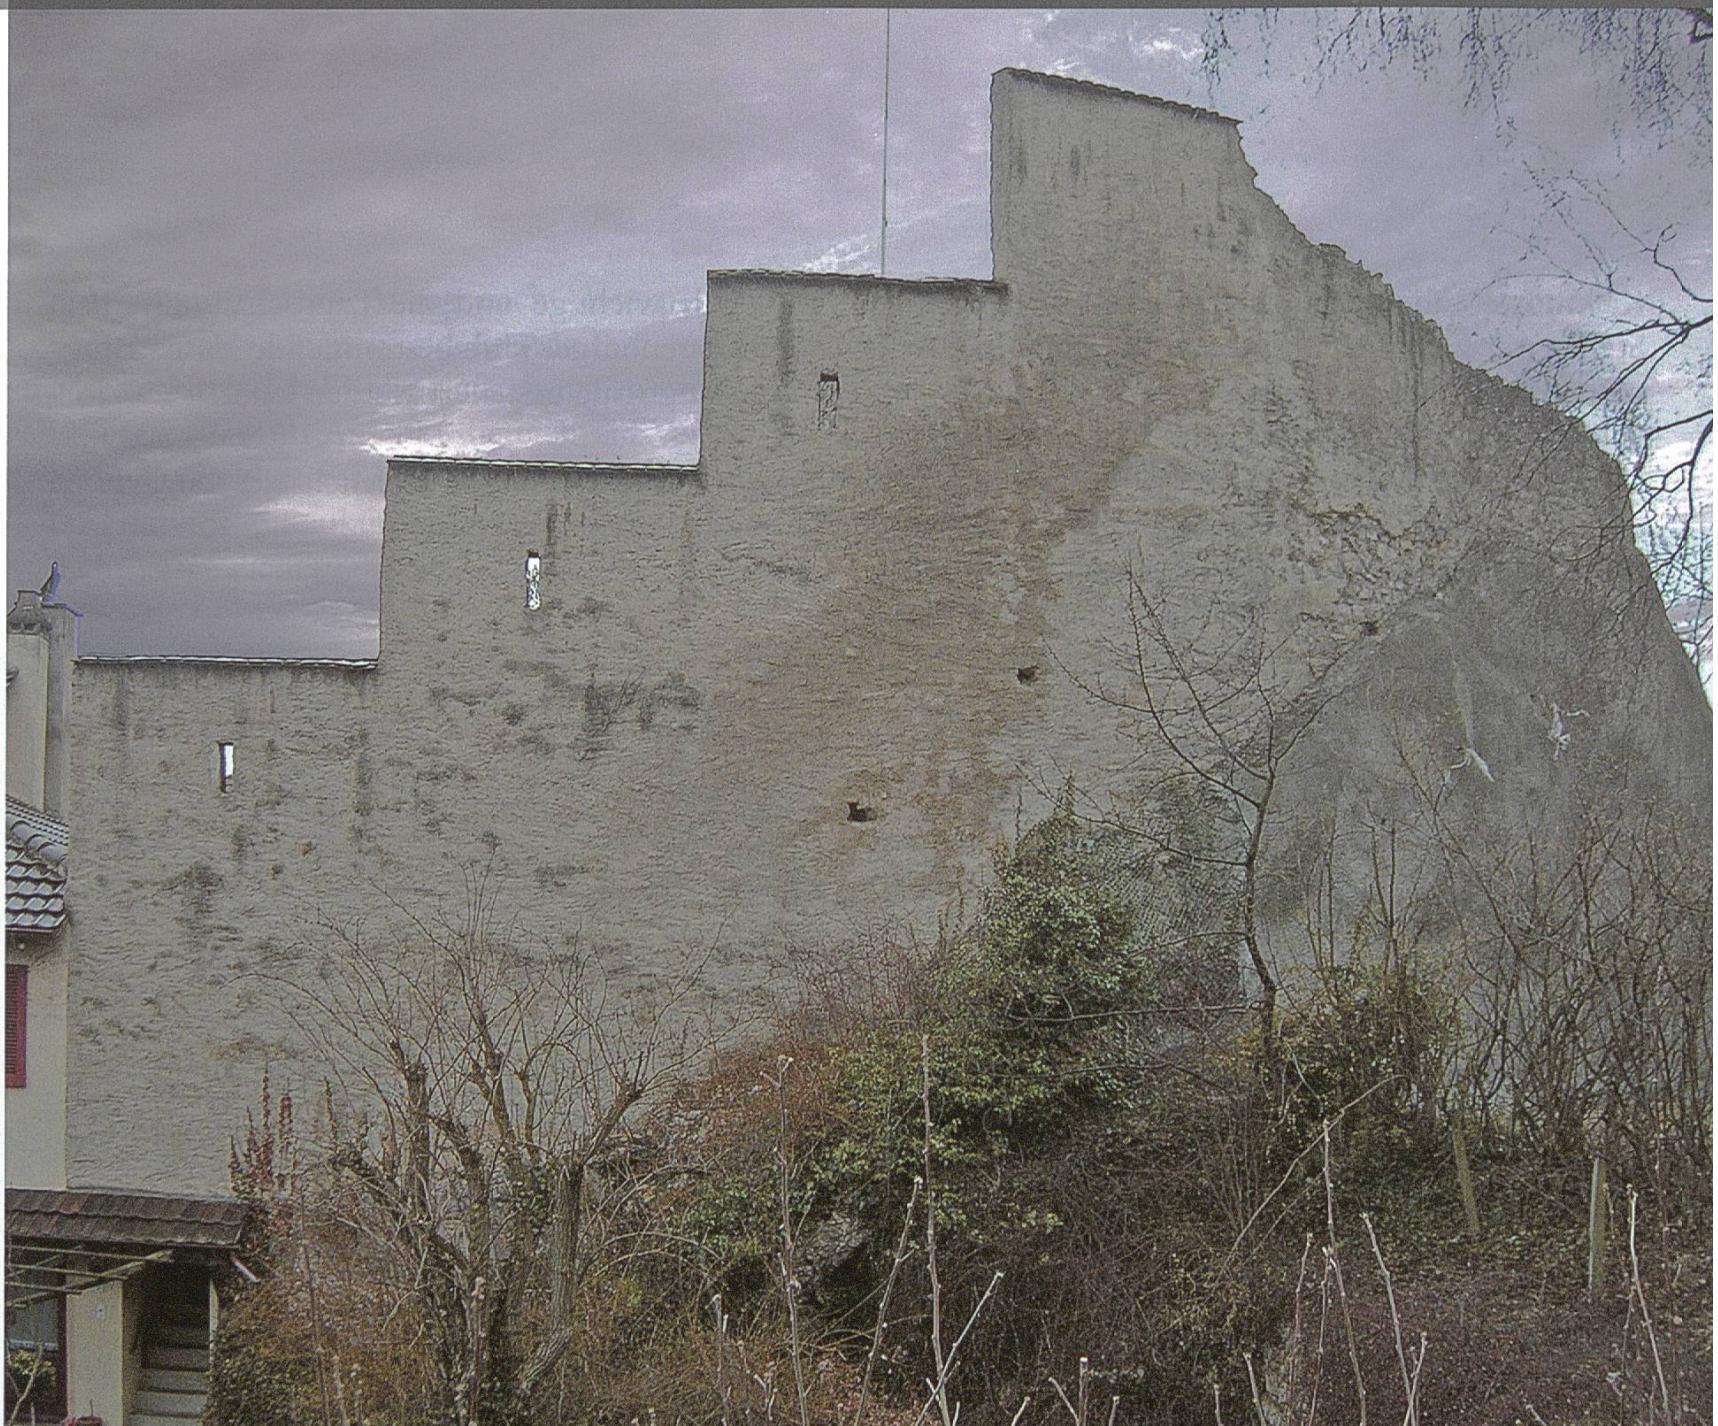
Münchenstein, Schloss.
Aussenansicht
der südöstlichen
Beringmauer mit
verschiedenen
Schadstellen.

Die Mauerfläche an der Aussenseite besass einen Verputz von einer der letzten Sanierungen. An mehreren Stellen liessen sich kleine Risse feststellen, und im östlichen unteren Bereich hatte sich eine Fläche von wenigen Quadratmetern abgelöst, zum Teil verursacht durch das Ablösen von Bewuchs.

Eine Sichtprüfung und das Abklopfen der Putzflächen ergaben jedoch, dass der Verputz ansonsten noch weitgehend intakt war und gut am Mauerwerk haftete. Man entschloss sich deshalb, die Mauer möglichst unverändert zu belassen und nur die Fehlstellen auszubessern und die grösseren Risse zu

schliessen. Kleine vertikale Risse wurden belassen, da sie an der südexponierten Seite dem Austrocknen des Mauerwerks dienen. An den drei Schlitzöffnungen wurden die Sohlbänke abgedichtet und – wo nötig – auch die Laibungen ausgeflickt, so dass dort künftig kein Wasser mehr in den Mauerkern eindringen kann.

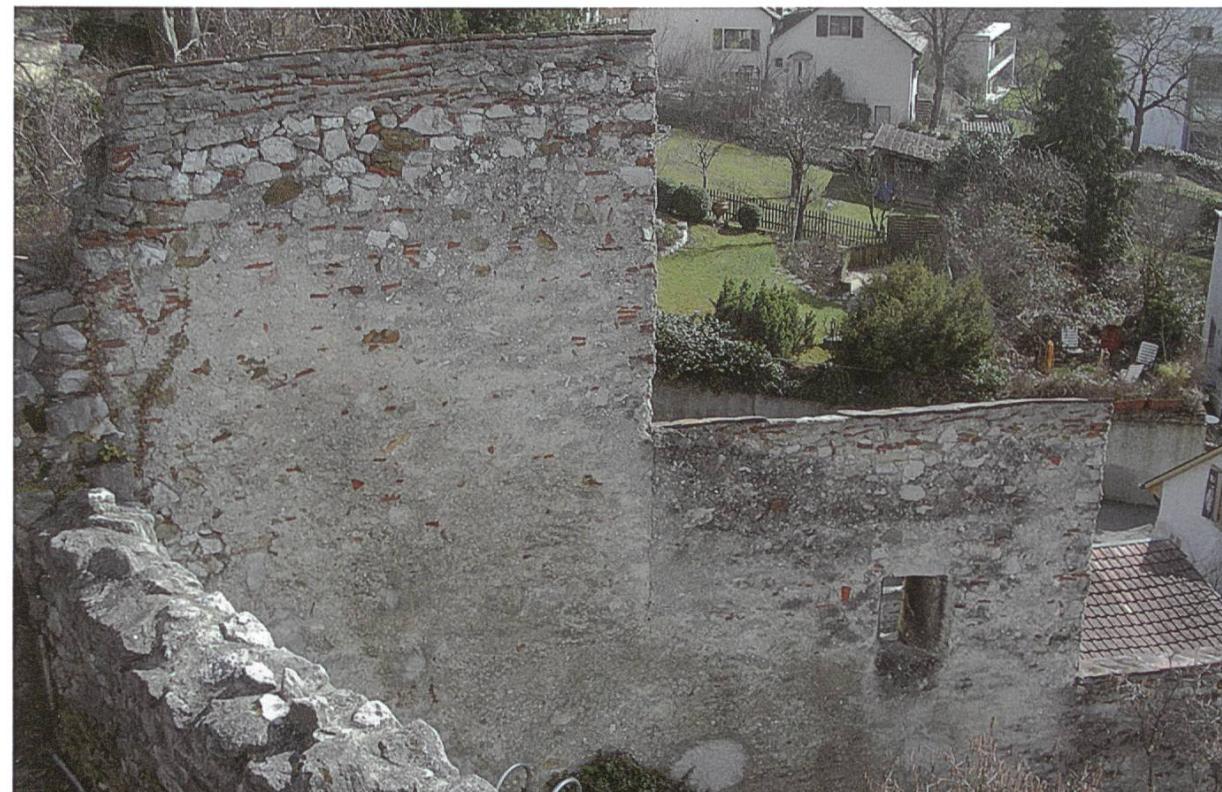
Innenansicht der südöstlichen Beringmauer mit Resten des ursprünglichen Verputzes.

Eine andere Situation zeigte sich an der Innenseite. Dort war der Verputz in weiten Teilen abgeplatzt, die Verfugung zwischen zahlreichen Steinen ausgewittert, und einzelne Steine waren aus der Mauerschale ausgebrochen. Bei genauer Betrachtung vom Gerüst aus zeigte sich, dass die Verputzreste noch zum originalen Mauerbestand gehörten. Nach

Beratung mit Walter Niederberger von der kantonalen Denkmalpflege sicherte ein hinzugezogener Restaurator diese originalen Reste. An den Fehlstellen wurde nach der Reparatur des Mauerwerks ein neuer Kalkverputz angebracht und farblich dem ursprünglichen Verputz angepasst.

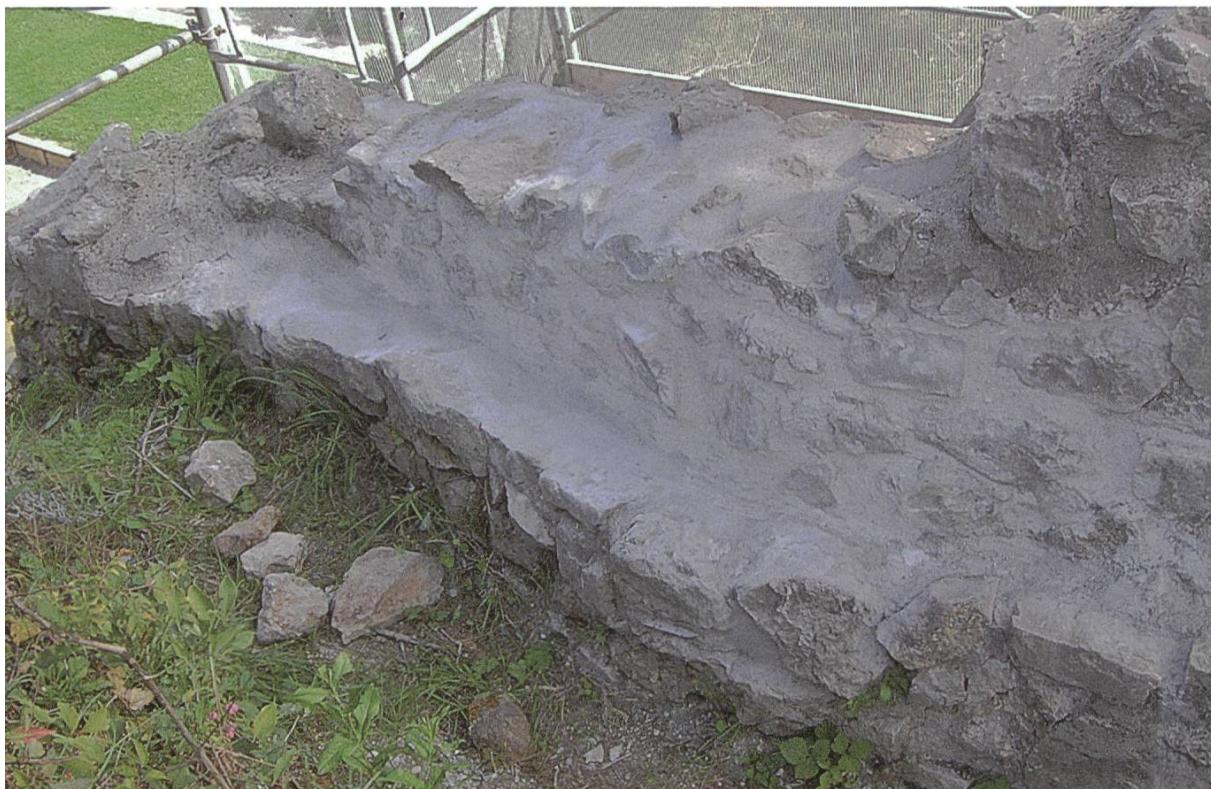
**Gesicherte Mauerkrone
der südöstlichen
Beringmauer.**

Im westlichen Bereich des Mauerabschnittes hatten sich mehrere Ziegel der Kronenabdeckung gelockert. Hier wurden die vorhandenen Ziegel mit möglichst geringen Eingriffen in den Bestand fixiert und nur einzelne, zerbrochene Ziegel durch gleichartige ersetzt. Weiter östlich, in einem höher gelegenen Bereich, waren an einzelnen Stellen Risse in der ungeschützten Mauerkrone zu schliessen. In beiden Abschnitten wurde grosser Wert auf eine gute Abdichtung der Kronen und Ablaufmöglichkeiten für das Regenwasser gelegt.

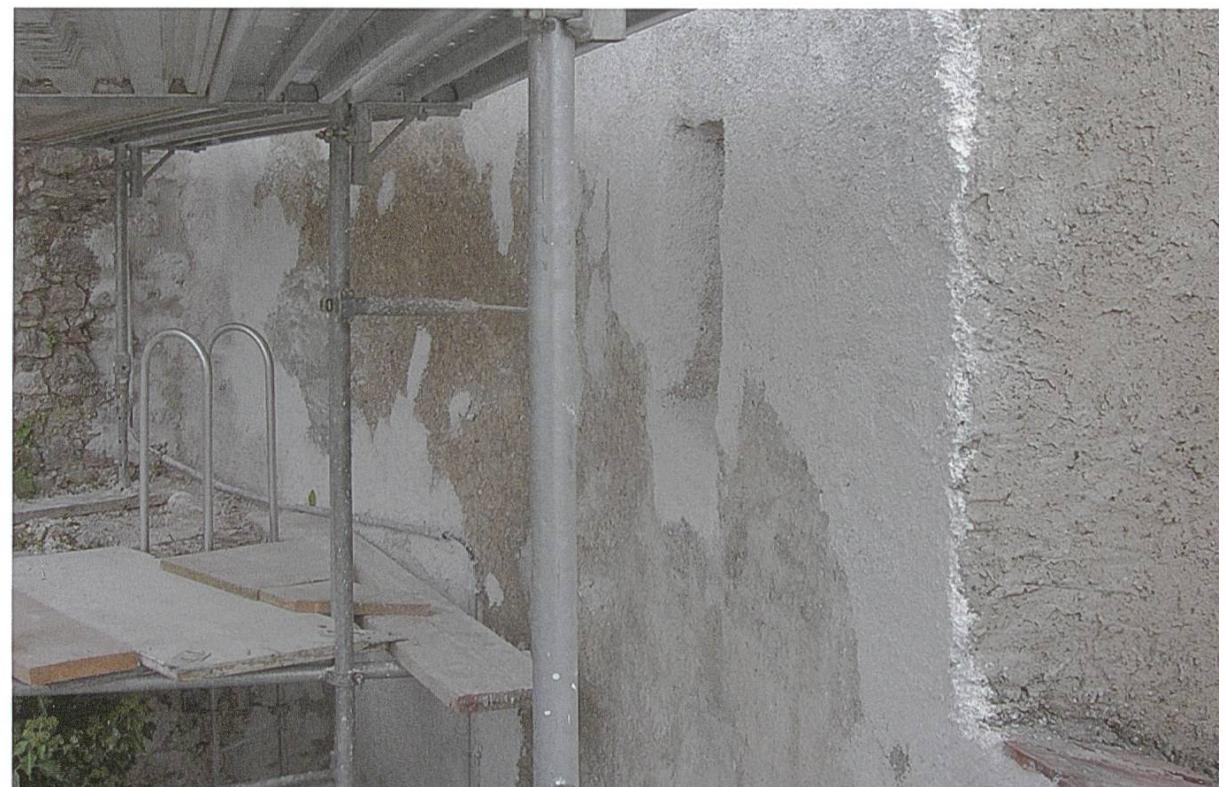
Innenansicht der Beringmauer mit ursprünglichem und neuem Verputz vor der farblichen Anpassung der Reparaturstellen.

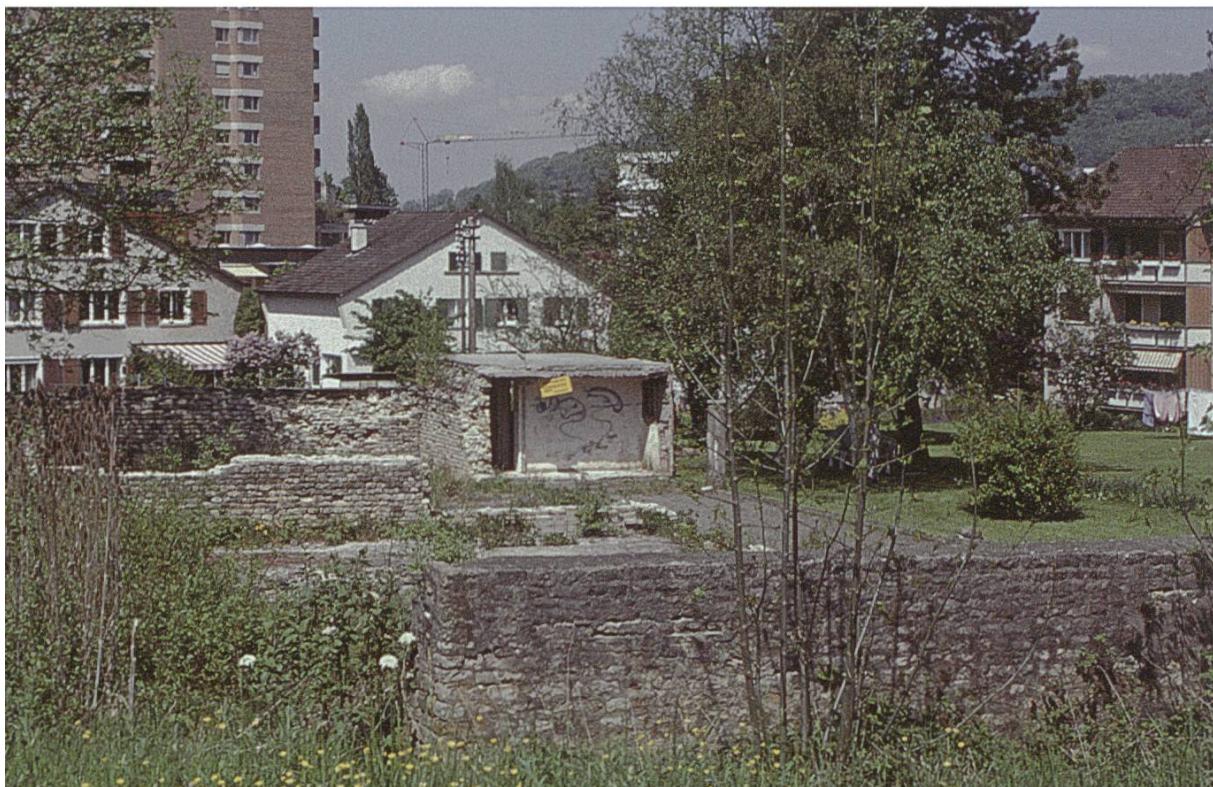
Ein Relikt aus diesen Zeiten war ein Betongebäude, das von den Anwohnern aufgrund seiner roten Farbe «Erdbeerihüsli» genannt wurde. Das in den 1960er Jahren erbaute Gebäude stand am Nordrand des römischen Haupthauses. Ursprünglich war es als Servicegebäude für den Museumswärter gedacht, ausgestattet mit Aufenthaltsraum, Toilette und Keller. Dieses «Erdbeerihüsli» war der letzte Überrest eines grösseren Gebäudekomplexes, zu dem ursprünglich auch ein Schutzdach über den römischen Mauern sowie einige für die Ausgrabungen benötigte Behelfsanbauten gehörten. Dass es bis 2009 als einziges Objekt dieser Epoche noch stand, hat es seiner äusserst massiven Betonbauweise zu verdanken.

lich und unpassend. Sie wurde daher im Juni 2007 und September 2009 durch Pioniere des Zivilschutzes Liestal im Rahmen eines Wiederholungskurses fachgerecht bodeneben abgebrochen. Den Mitarbeitern des Zivilschutzes sowie Dieter Schenk, der den Einsatz als Vorstandsmitglied der Munzach-
