Grabungen und Bauuntersuchungen

Das Grabungsjahr 2010 begann ausgesprochen anspruchsvoll: Bereits im Februar musste das kleine Team zu einer Notgrabung in Oberdorf ausrücken, während die knappen Mitteln die Anstellung zusätzlicher Temporärkräfte verunmöglichten. Rund 3'650 Quadratmeter einer mittelalterlichen Siedlung galt es zu untersuchen, bei Schnee und Regen, in einem Zeitfenster von vier Monaten. Dass dies gelang, zeugt von der guten Organisation und der hohen Motivation unserer Mitarbeiter.

Wichtige Notgrabungen und Bauuntersuchungen sowie Baustellen- kontrollen und Sanierungsmassnahmen der Archäologie Baselland im Jahr 2010 (vgl. die Liste auf den folgenden Seiten).

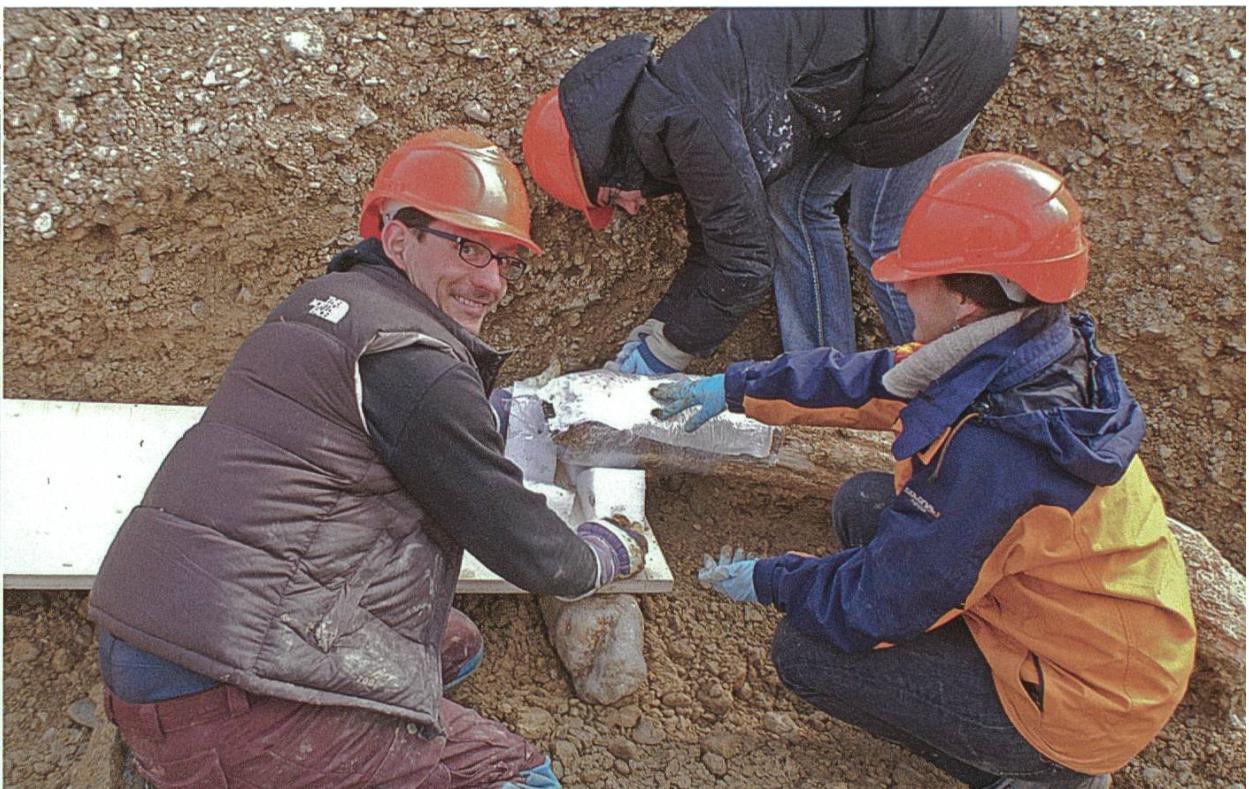
Liestal,
Erzenbergstrasse 40.
Im steilen Gelände
lag die Wasserleitung
stellenweise frei.

Das einheitliche Gefälle der Wasserleitung bedingte allerdings eine rigorose Anpassung an das Gelände. Die Leitung musste exakt den Höhenkurven folgen. Auf der Höhe von Liestal bedeutete dies die Querung der steilen Flanke des Schleifbergs.

Man kann sich heute nur noch schwer vorstellen, welchen Aufwand es erforderte, in einem solchen Steilhang einen Graben für einen unterirdischen, mannshohen Kanal auszuheben und diesen aus Bruchsteinmauerwerk zu errichten. Die Leistung ist umso höher zu bewerten, wenn man die Dauerhaftigkeit des Bauwerks berücksichtigt. Zwar hat die Erosion bis heute, also in rund 2000 Jahren, das Gewölbe und grosse Teile der Seitenwände abgetragen. Die Sohle und ihre wasserdichte Mörtel-Auskleidung haben die Jahrhunderte aber unbeschadet überstanden.

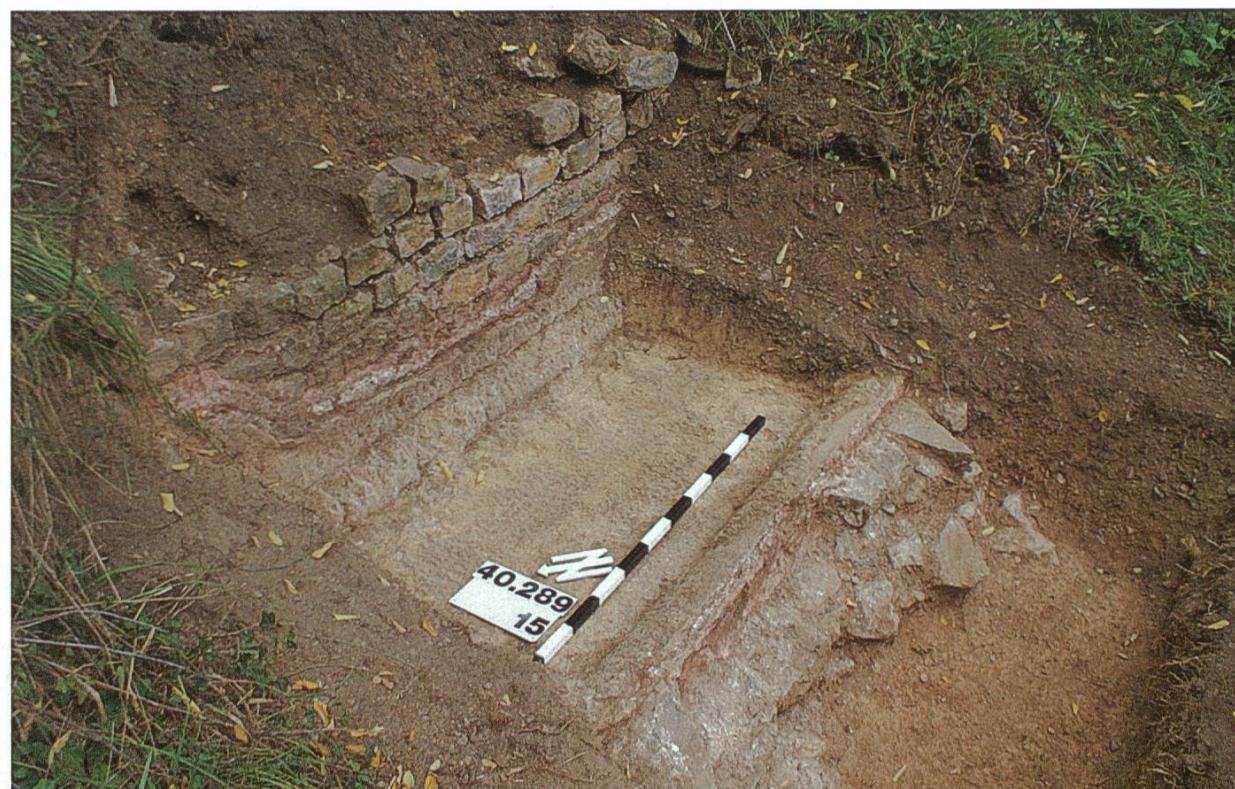
Drei kleine Sondier-
grabungen haben
gezeigt, dass die
Sohle und ein Teil der
hangseitigen Mauer
noch erhalten sind.

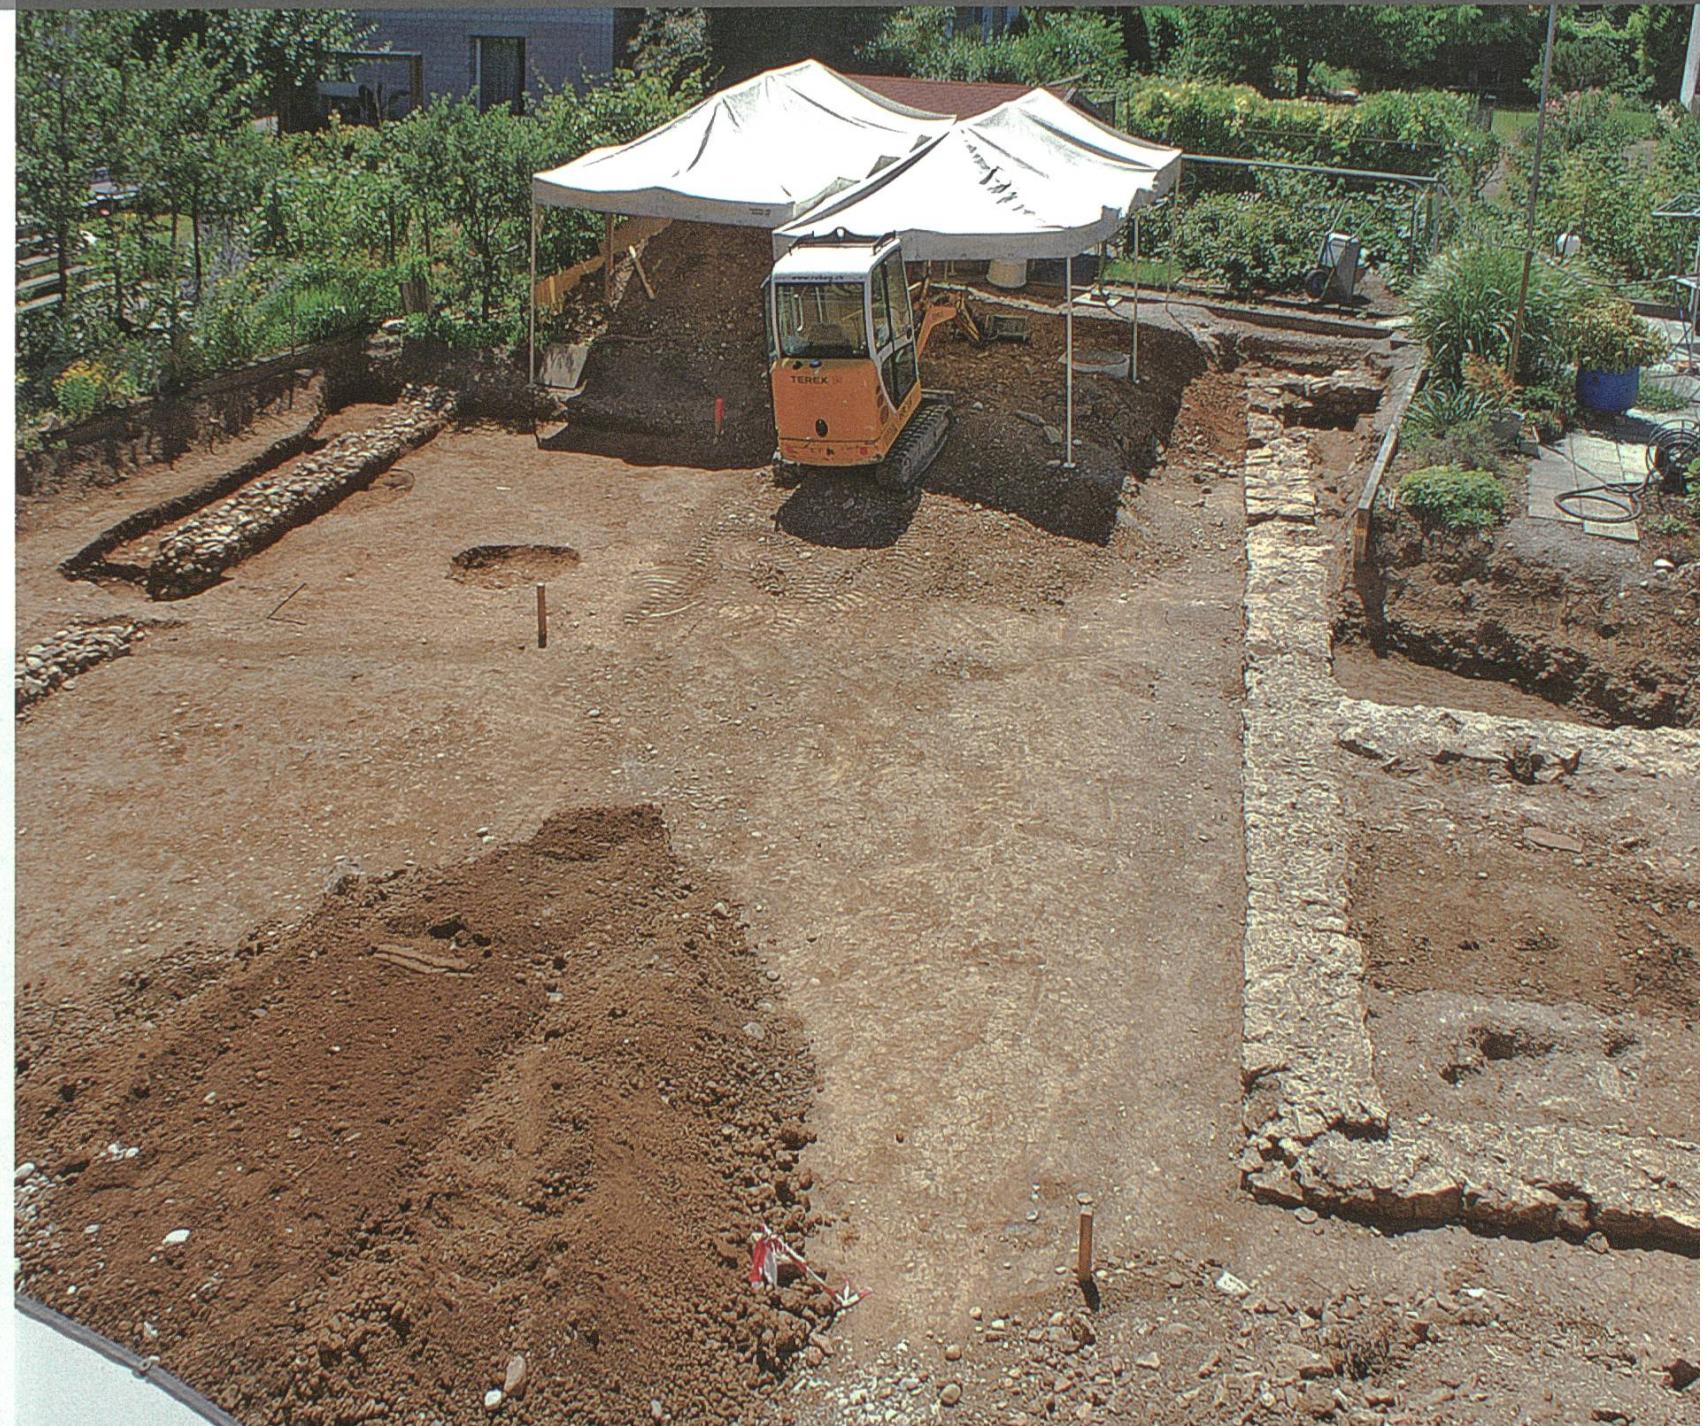
Muttenz, Brühlweg 71,
Überblick über die
Grabung. Rechts die
bereits seit langem
bekannten, aber erst
jetzt genau lokali-
sierbaren Fundament-
reste des grösseren,
mehräumigen Baus,
links die neu ent-
deckten Mauern eines
Nebengebäudes.

aus. Im Juni wurde am Brühlweg 71 für den Bau eines Einfamilienhauses eine rund 200 m² grosse Fläche geöffnet. Die Überraschung war gross, als unmittelbar unter dem Humus Teile der bereits früher untersuchten Fundamente zum Vorschein kamen: Sie waren aufgrund der alten Einmessung zehn Meter weiter östlich erwartet worden!

Die sofort eingeleitete Grabung förderte nebst den östlichsten Abschnitten des bereits bekannten Gebäudes Fundamentreste eines Nebengebäudes zu Tage. Zugehörige intakte Kulturschichten waren indes kaum mehr erhalten. Das Fundmaterial besteht vor allem aus römischen Ziegelfragmenten, gefolgt von Keramikscherben und Tierknochen. Aber auch einige bemerkenswerte Metallobjekte kamen zum Vorschein, etwa eine frühe Fibel vom Typ «Lang-

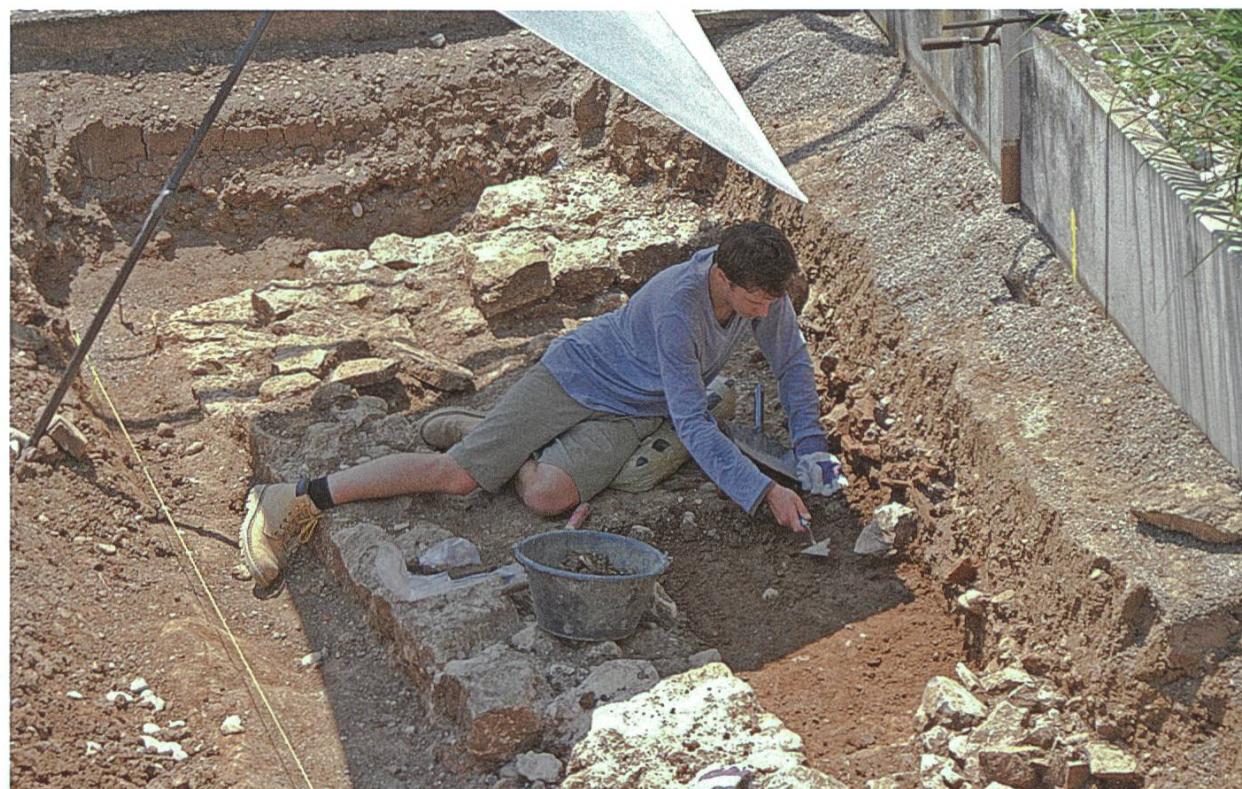
Muttenz, Brühlweg 71.
Schnitt durch ein
Fundament des Neben-
gebäudes. Es besteht
aus in die Grube
geschütteten Kieseln.

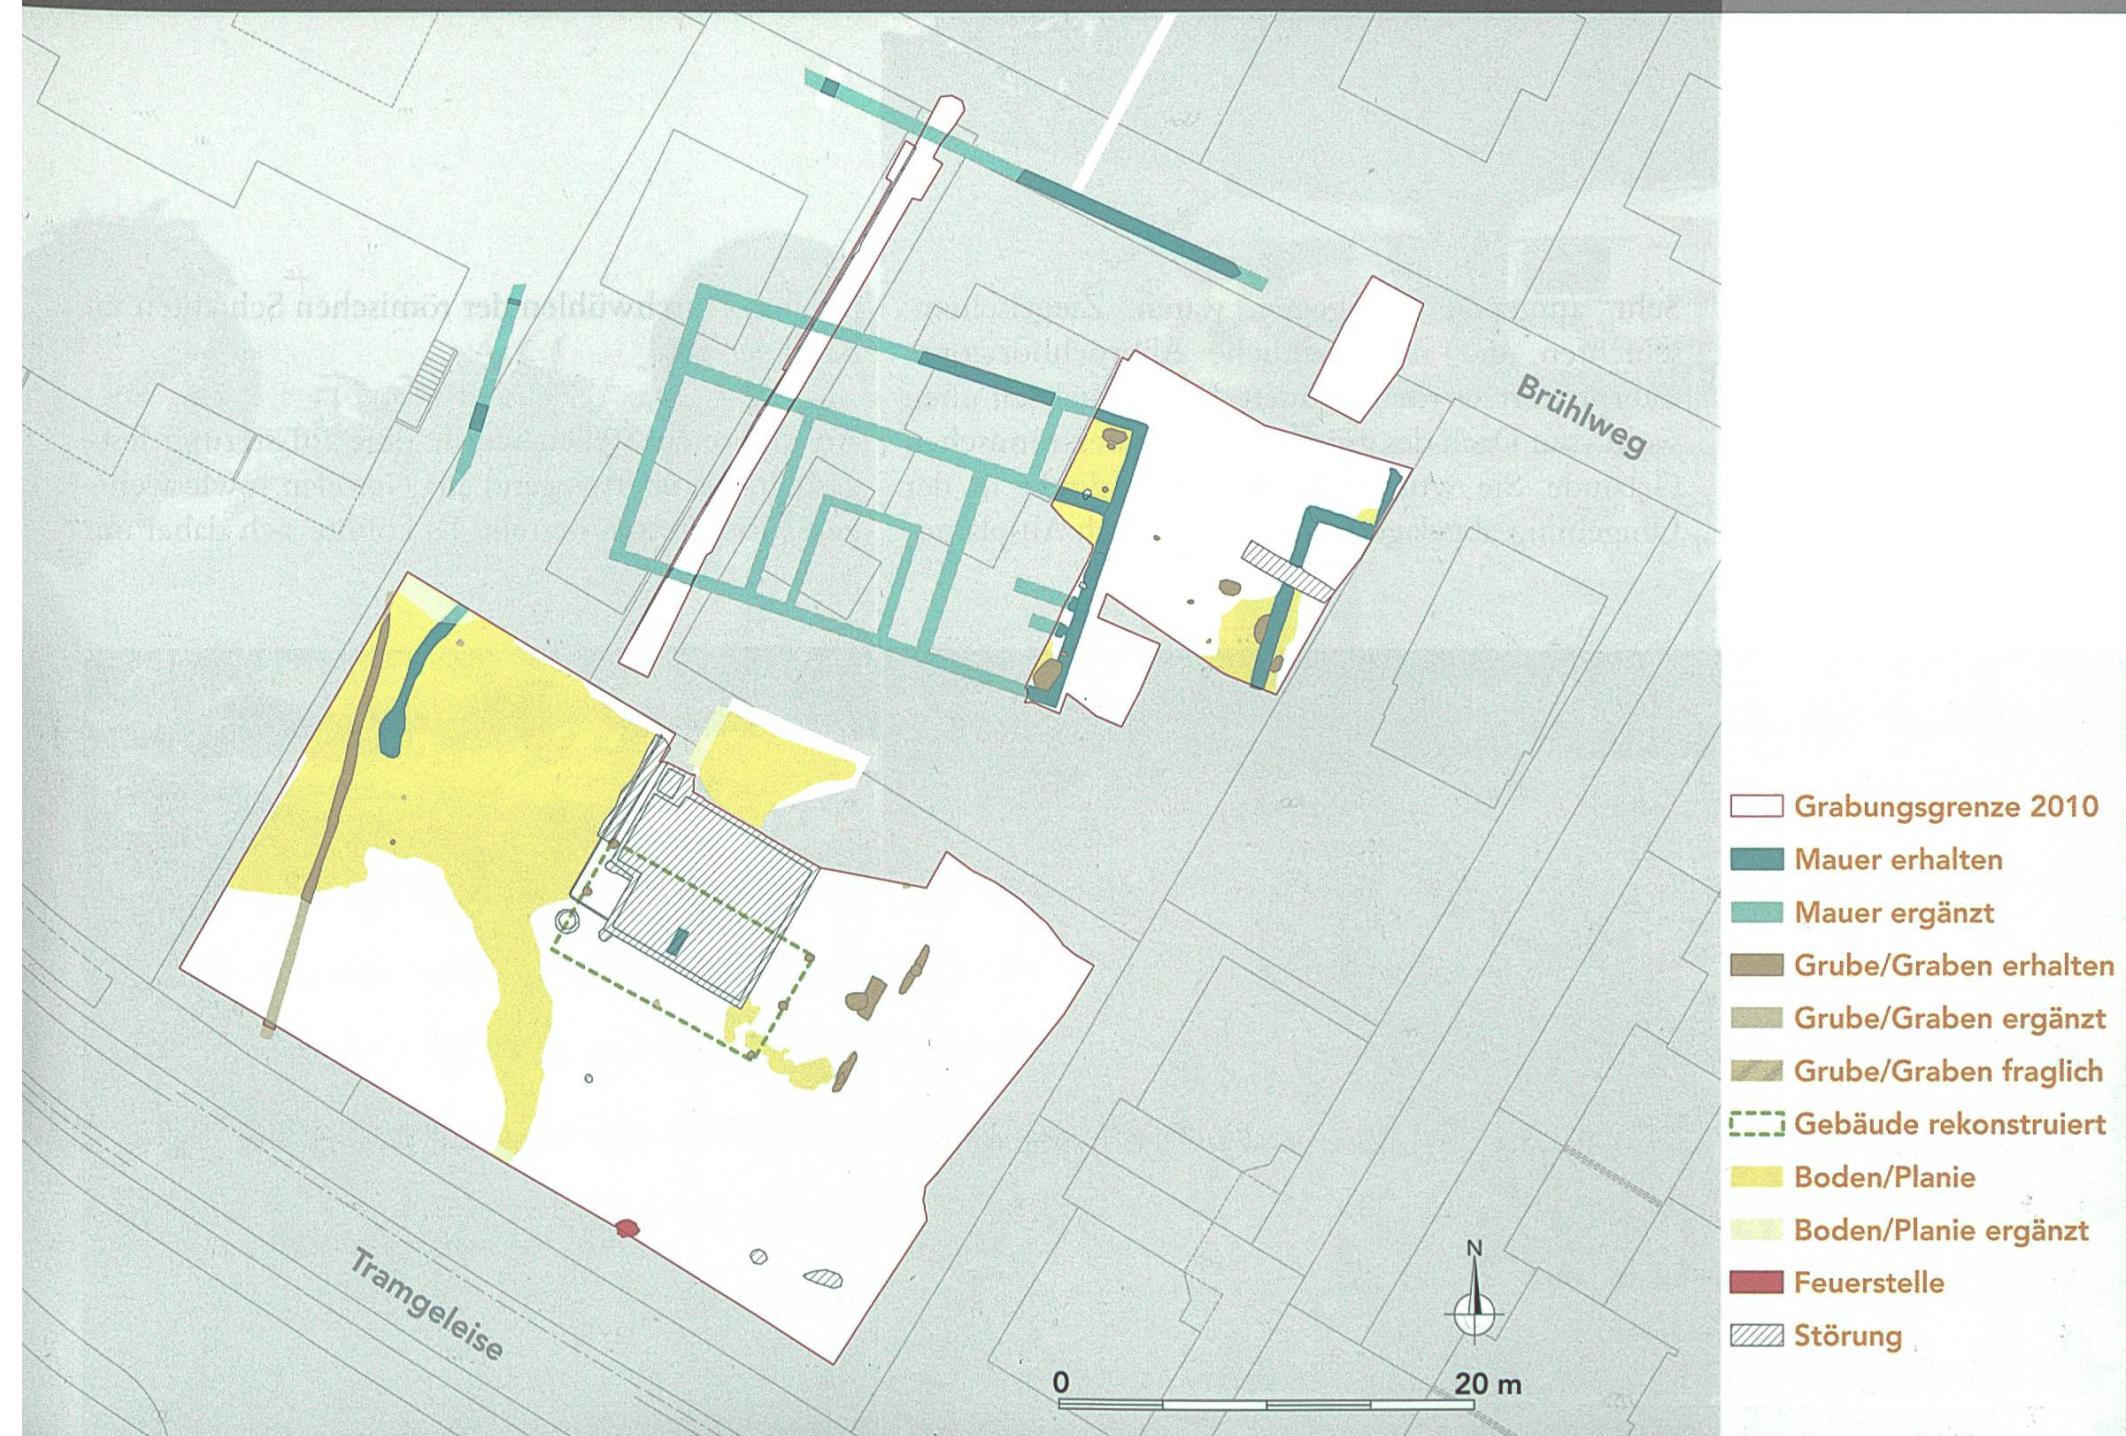
Muttenz, Brühlweg 73.
Überreste der
Pflasterung (links). Die
Ziegelschuttschicht ist
im Profil gut erkennbar
(rechts).

Sehr ausgeprägt hingegen waren Ziegelschuttschichten, die als eigentliche Abbruchhorizonte interpretiert werden können. Die Ziegel stammen wohl vom Dach des grösseren der beiden römischen Gebäude. Sie wurden beim Zerfall direkt in der Umgebung abgelagert und später durch Ausplanie-

An mehreren Stellen wurde eine Pflasterung festgestellt, die überwiegend aus Geröllen sowie wenigen Mörtelresten besteht. Es könnte sich dabei um

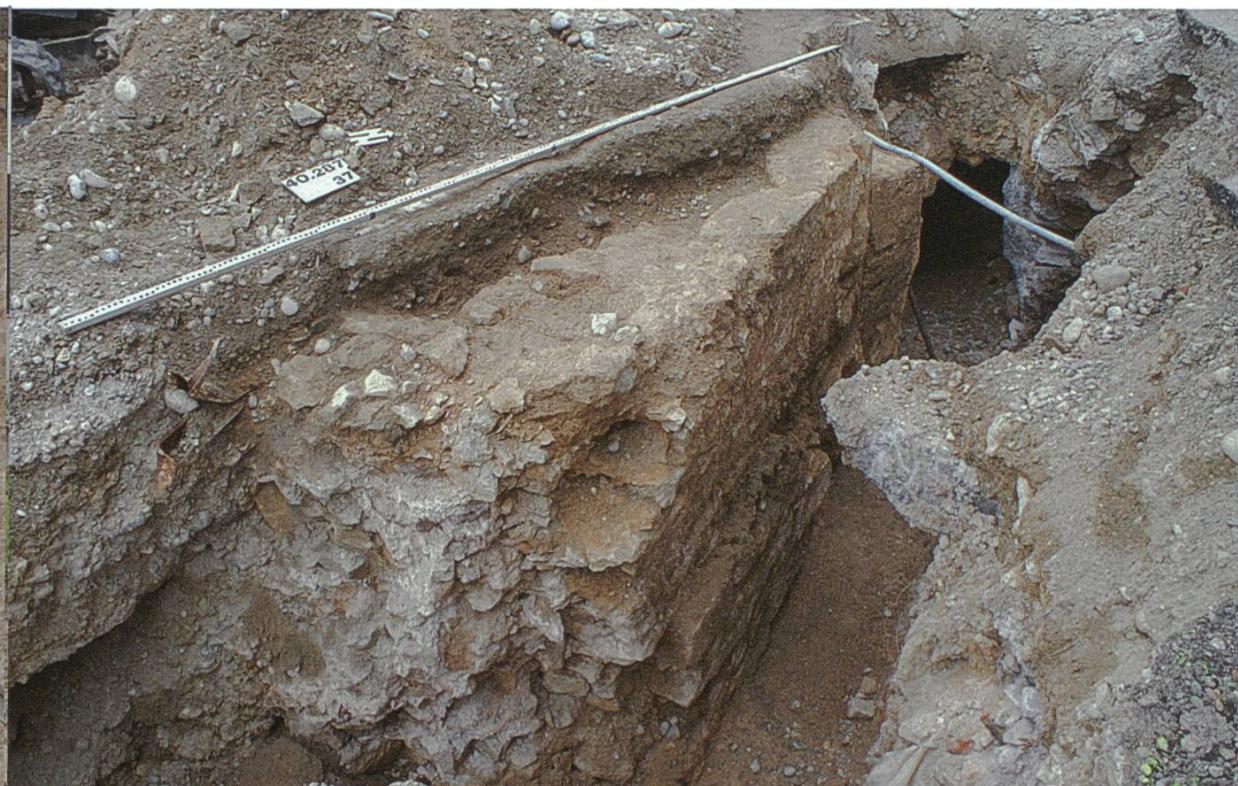
Liestal, Oberes Tor. Die Mauern des Brückenkopfes, rechts dahinter der Ansatz des Brückengewölbes in Richtung Oberes Tor.

Auf der Stadtansicht von Jakob Meyer von 1663 präsentiert sich die Situation leicht verändert. Nun ist das Stadttor zusätzlich durch einen Zwinger geschützt, und auch der gegenüber liegende, südliche Brückenkopf ist befestigt. Auch Teile dieses Bau-

werks, das die äussere Grabenböschung neben der Brücke zusätzlich verstärkte und sicherte, wurden bei den Tiefbauarbeiten wieder freigelegt. Dabei zeigte sich, dass man die Fallbrücke über den eigentlichen Wehrgraben in späterer Zeit durch eine Gewölbebrücke ersetzt hatte. Diese wurde genutzt,

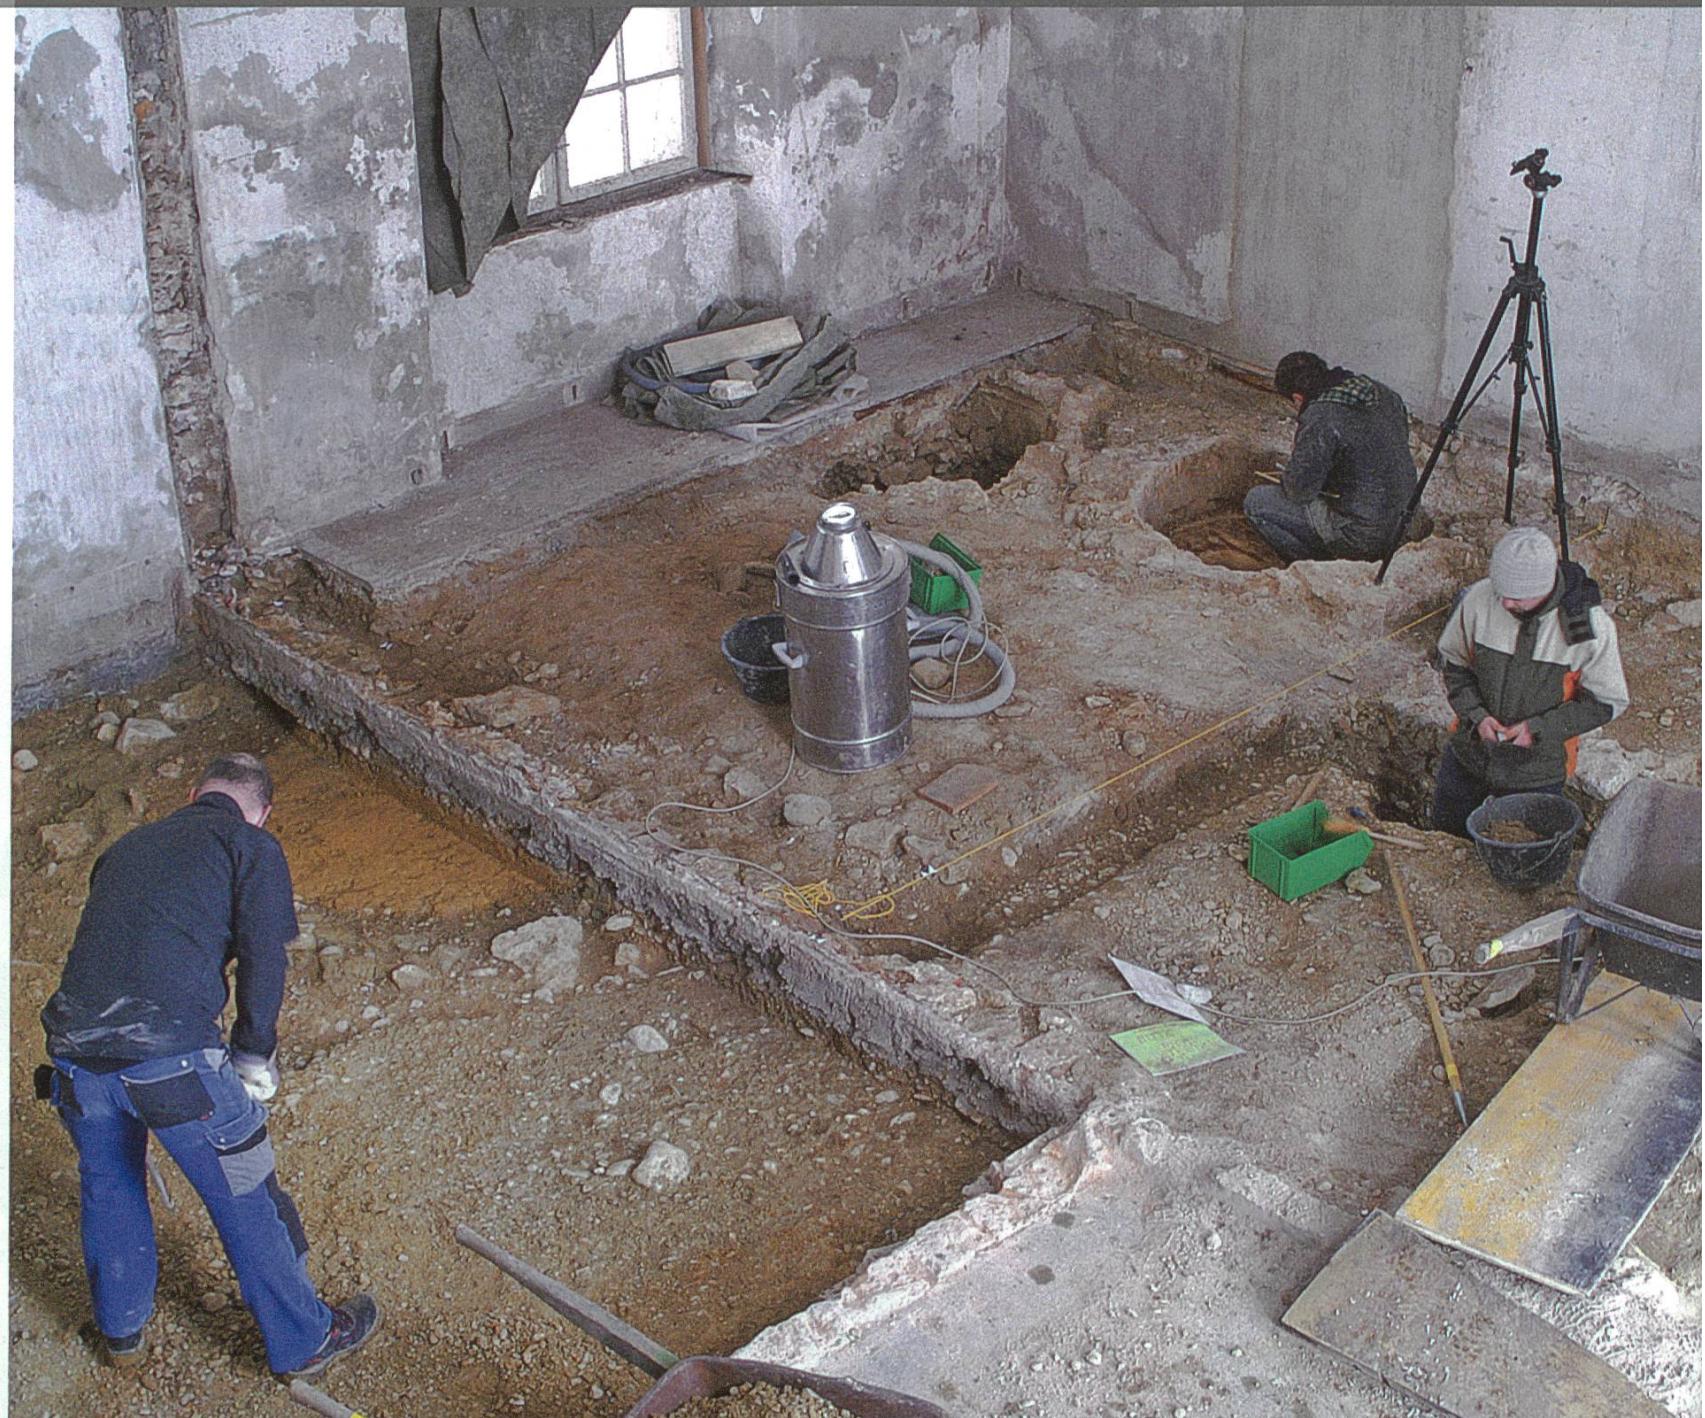
In den ummauerten
Gruben im Hintergrund
steckten ursprünglich
Holzbottiche. Auch
in der grossen, hier
noch mit gelbem
Lehm verfüllten
Grube in der linken
Bildhälfte stand ein
Holzbottich. Dessen
Aussenseite wurde
mit Bruchsteinen
hintermauert und mit
Lehm abgedichtet.

Innenseiten waren mit einem bis 6 Zentimeter dicken, feinen Kalkmörtel ausgestrichen. In die noch feuchten Mauergruben wurden dann die mit Ruten umspannten Bottiche gestellt. Deren Durchmesser betragen jeweils einen Meter. Die Bottichsohlen lagen rund 40 Zentimeter unter dem anstehenden

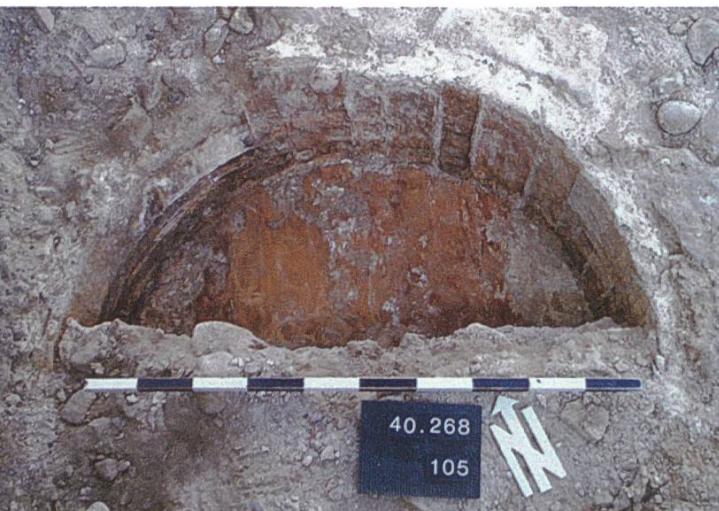
Detail eines zur Hälfte ausgegrabenen Gerberbottichs. Gut erkennbar sind die Holzreste des Eichenfasses.

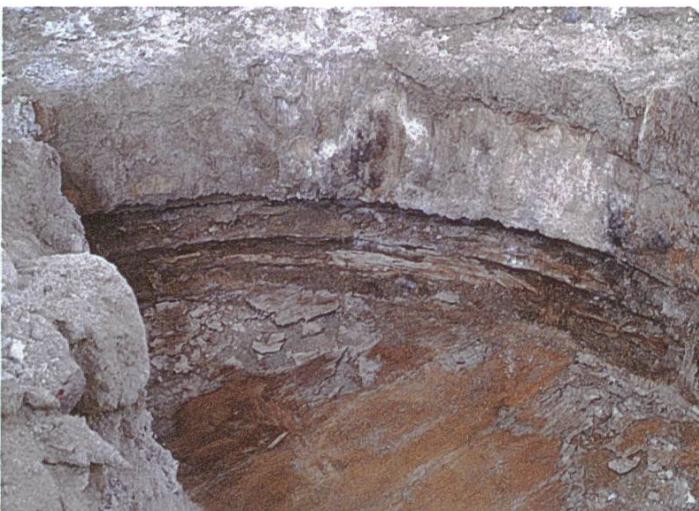
Über dem Fassboden zeichnen sich im Mörtelbett die Negative der Ruten ab, die als Fassreifen dienten.

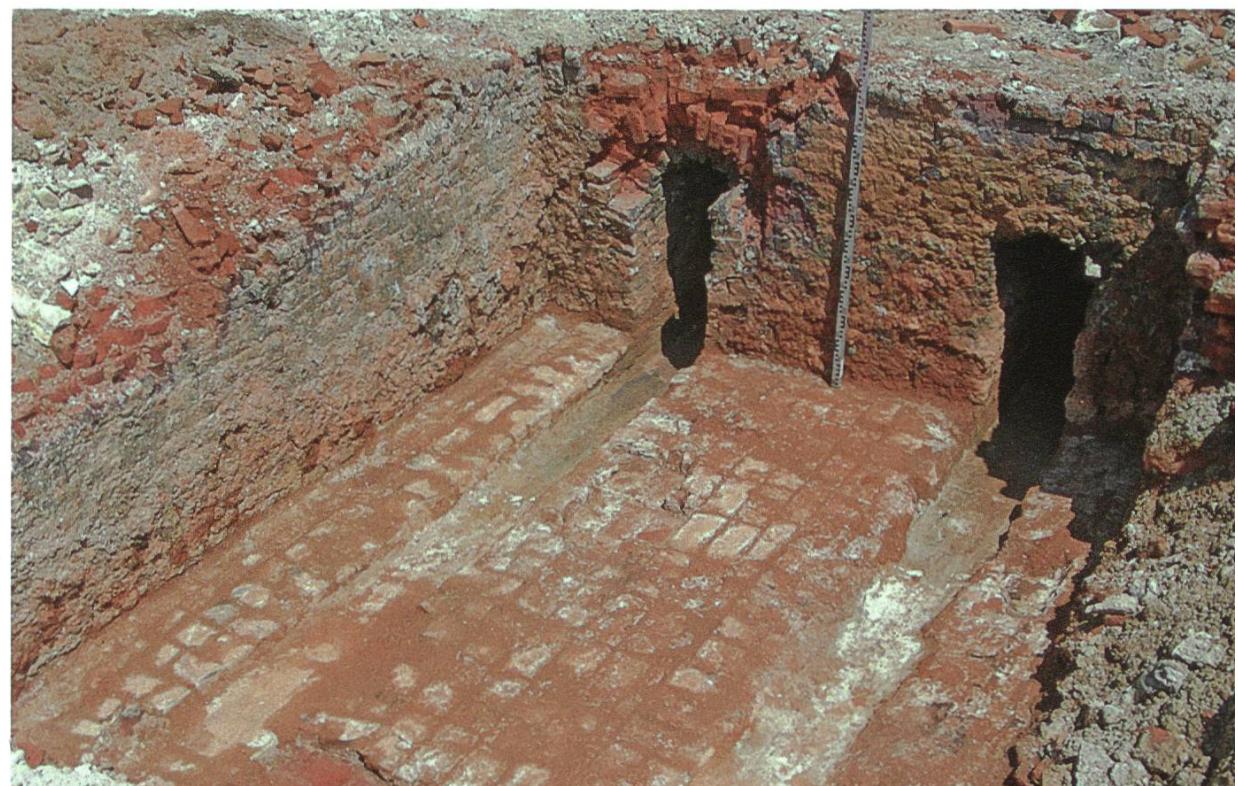
Blick nach Nordosten in die freigelegte Feuerkammer.

Der Ofen war zweischalig gemauert. Eine äussere Schale bestand aus Back- und zum Teil ungewöhnlich mächtigen Kalksteinen. Die innere Schale war

vollständig aus Backsteinen von $21 \times 11 \times 4$ Zentimetern gemauert und durch die starke Hitze glasig versintert.

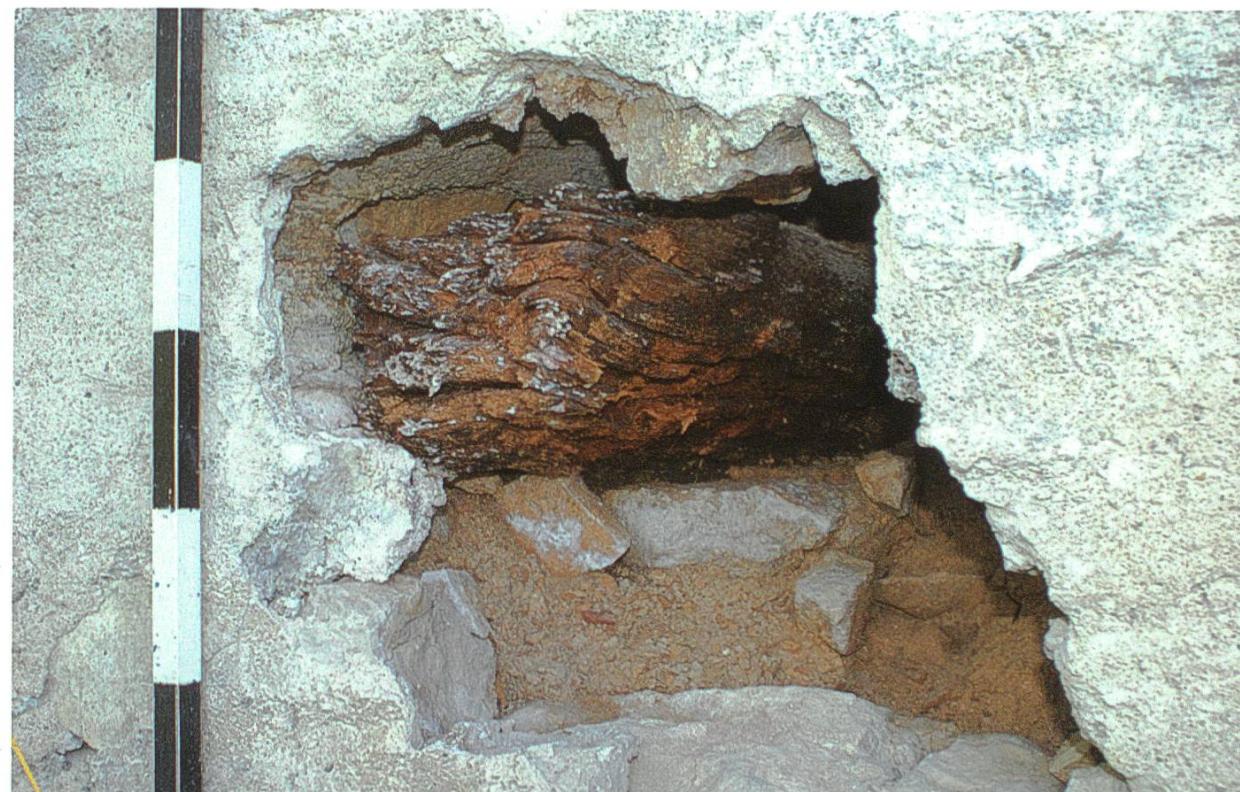
Stumpf eines Balkens, der einmal einen Erker an der Nordwestseite getragen hat. Er datiert zwischen 1337 und 1356.

Ein an derselben Fassade aussen im Verband steckender Balken – wohl einer Fensterbedachung – wurde «1318 bis 1350 – nach den 1320er Jahren jedoch wegen der Breite der Jahrringe unwahrscheinlich» datiert. Das Fälldatum eines weiteren Balkens an der gegenüber liegenden Seite liegt zwischen 1337 und 1356, wobei unsicher ist, ob dieser Balken wirklich im Originalverband ist. Damit kann der obere Teil des Wohnturms in die erste Hälfte, möglicherweise sogar in das erste Viertel des 14. Jahrhunderts datiert werden.

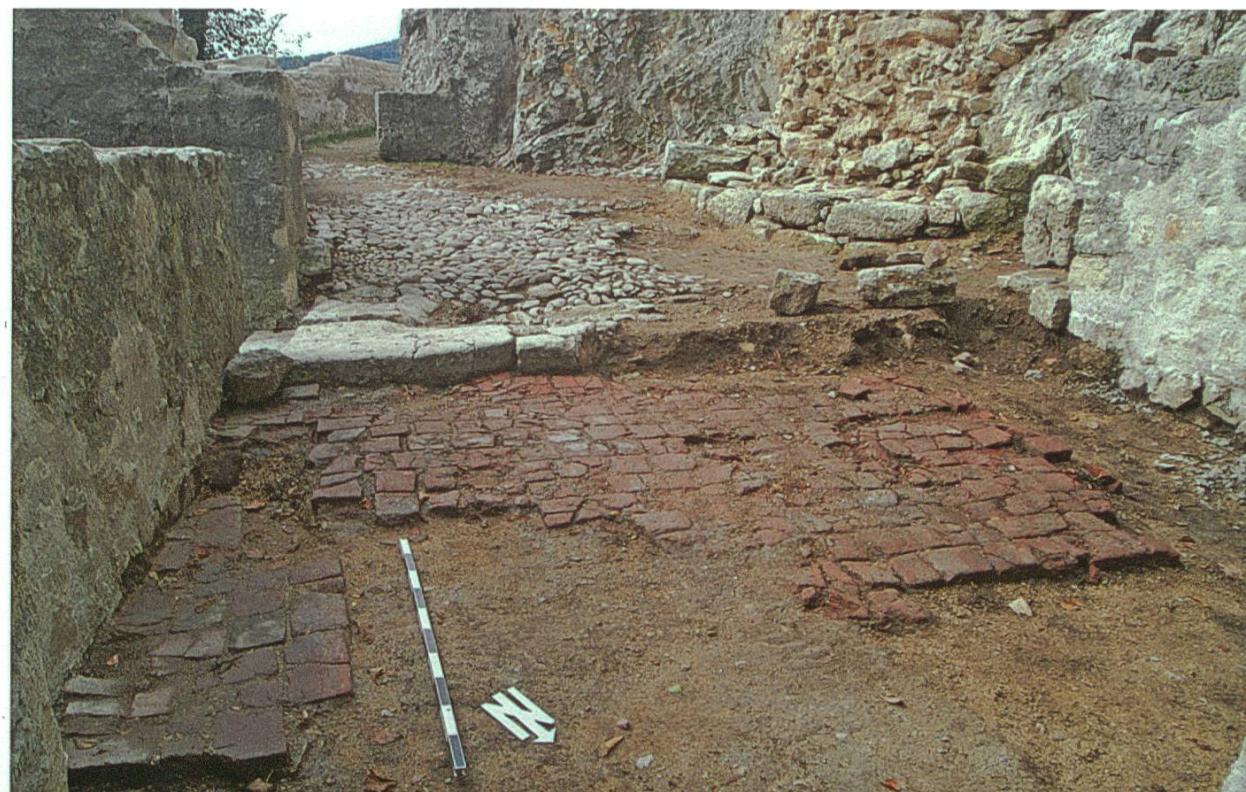
Reste des
Tonplattenbodens
beim Läufelfinger
Tor. Dahinter die
Pflästerung des
vorderen Hofes.

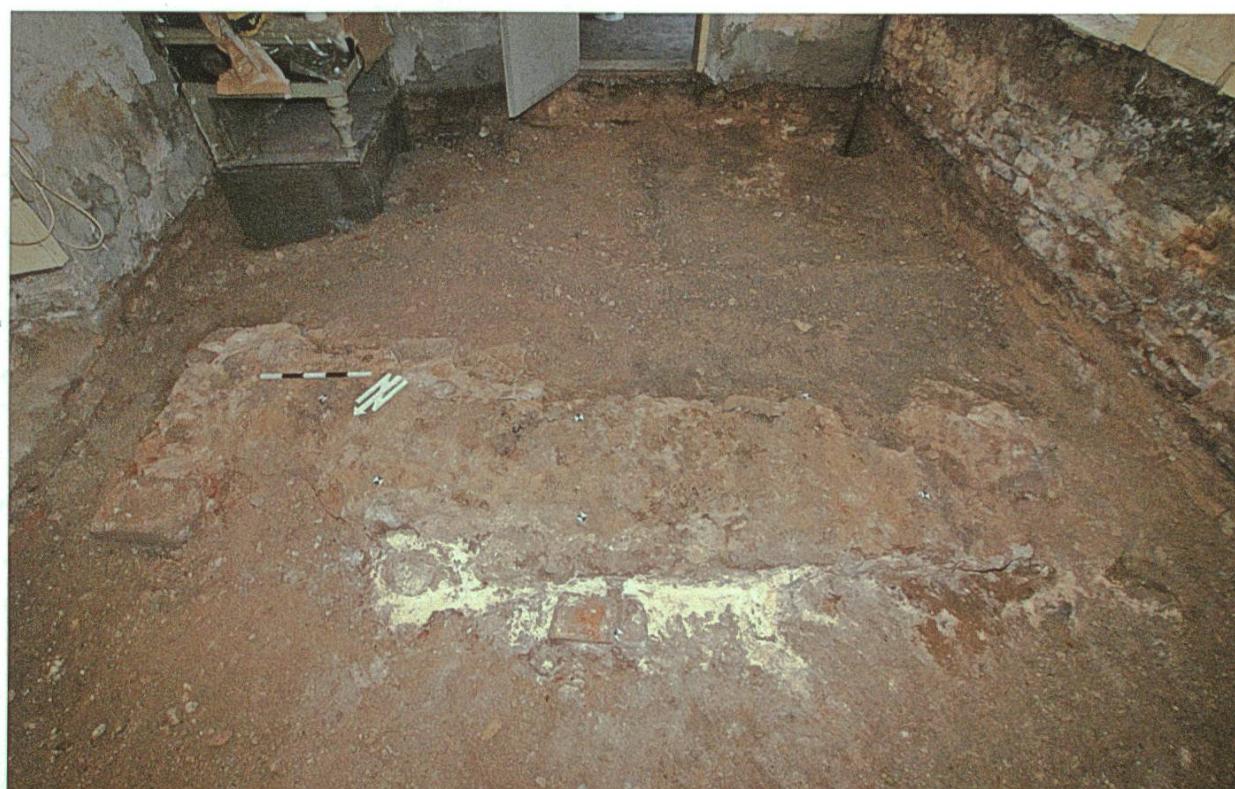
Liestal,
Gerberstrasse 11.
Die Mauerreste
des Vorgängerbaus
folgen einer älteren
Baugrenze.

Beim Absenken des Bodens um 40 Zentimeter kam mitten im westlichen Raum eine ältere Mauer zum Vorschein. Sie zeigt, dass der Neubau von 1797/98 ohne Rücksicht auf die ältere Parzellierung entlang der Strasse positioniert wurde. Reste eines Tonplattenbodens in ähnlicher Orientierung und auf passendem Bodenniveau, ansonsten jedoch ohne Zusammenhang, könnten auf einen einstigen Innenraum im Osten dieses älteren Steinbaus hinweisen. Der Fundamentbereich der Mauer wurde nicht freigelegt. Der Aushub im zweiten Raum bewegte sich lediglich im Auffüllschutt des späten 18. und 19. Jahrhunderts. Es wurde kein älteres Bodenniveau erreicht. Die zu erwartenden Gerbergruben dürften tiefer liegen.

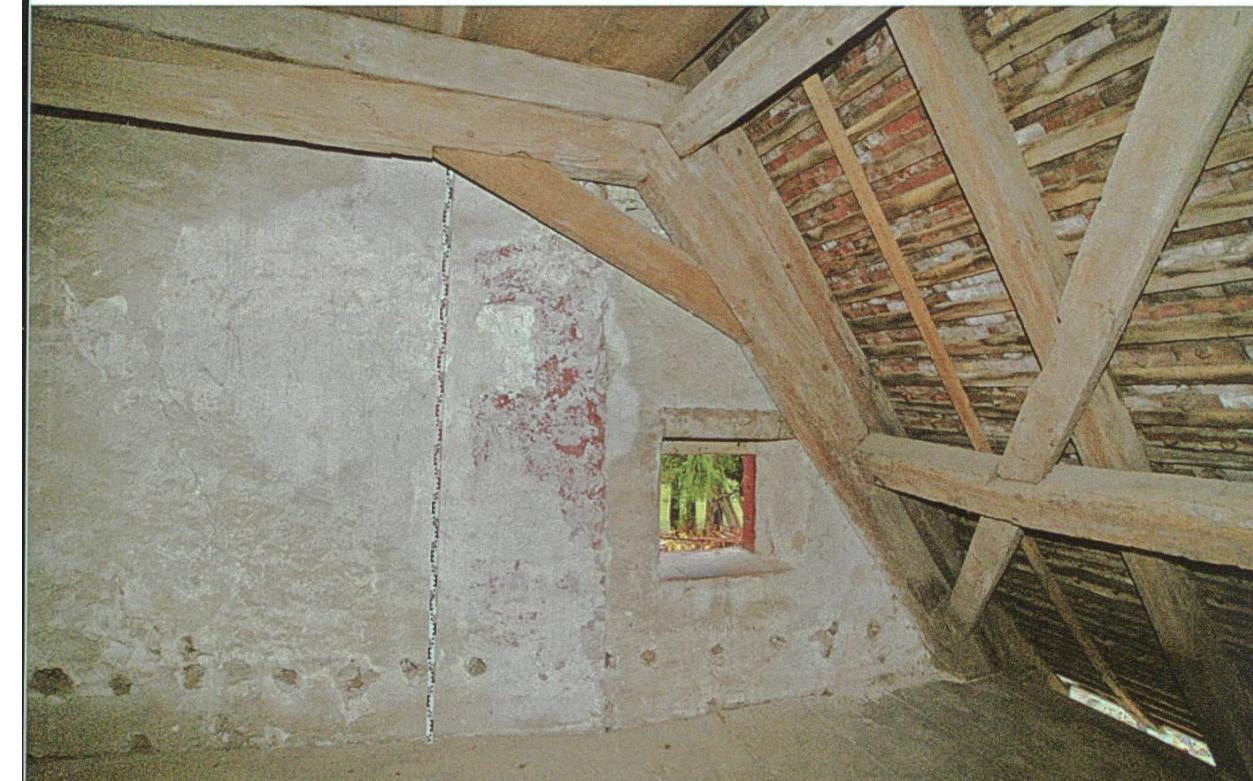
Die Eckquader-Bemalung nach einer ersten Reinigung ...

Durch diesen Zwischentrakt gut geschützt, hat sich die 400 Jahre alte ursprüngliche Eckquaderbemalung des Hauptbaues der Mühle partiell erhalten. Die wieder entdeckte Bemalung entstand in drei Phasen, wobei die älteste Farbfassung offenbar aus der Bauzeit der Mühle stammt: In den Deckputz wurden im feuchten Zustand Quaderumrisse eingrirtzt. Anschliessend erhielt die ganze Fassade einen

grundierenden, weissen Kalkanstrich, bevor die geritzten Quaderumrisse grau ausgemalt wurden. Später folgte – über einer erneuten weissen Kalkgrundierung – ein roter Anstrich, wobei die Ausmasse der ersten, grauen Fassung und der Ritzungen bereits nicht mehr genau eingehalten wurden. Ein schwarzer Begleitstrich hebt die Quaderumrisse im Übergang zur weissen Fassadenfläche umrandend klar hervor. Ein zweiter roter Anstrich diente möglicherweise nur partieller Ausbesserung. Die gemalten Läuferquader sind 56 Zentimeter lang und 35 Zentimeter hoch, die kurzen Binder 30 Zentimeter lang und 35 Zentimeter hoch. Als Dekoration von repräsentativen Gebäuden ist die Fassadenzier auf einer Darstellung von Emanuel Büchel von 1754

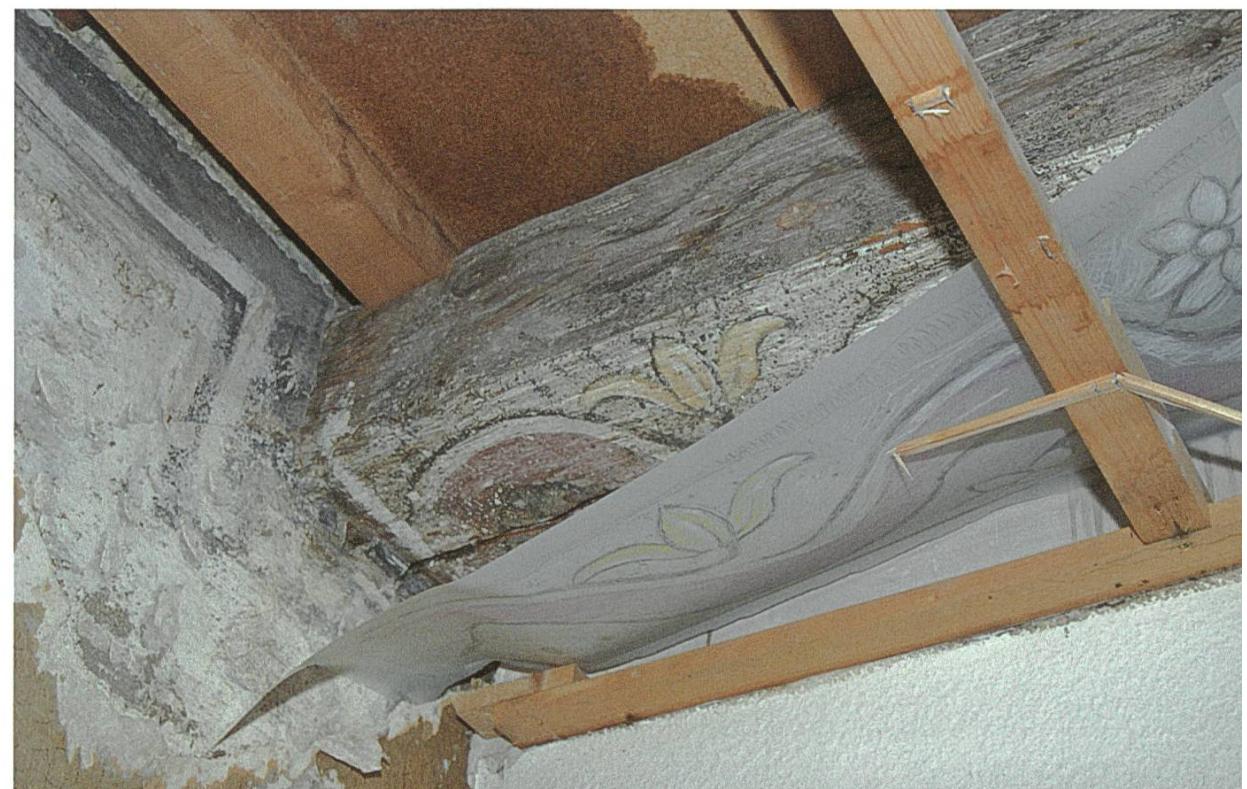
Dokumentation der Deckenbalken: Die Malereien wurde alle skizziert, teilweise auch durchgepaust.

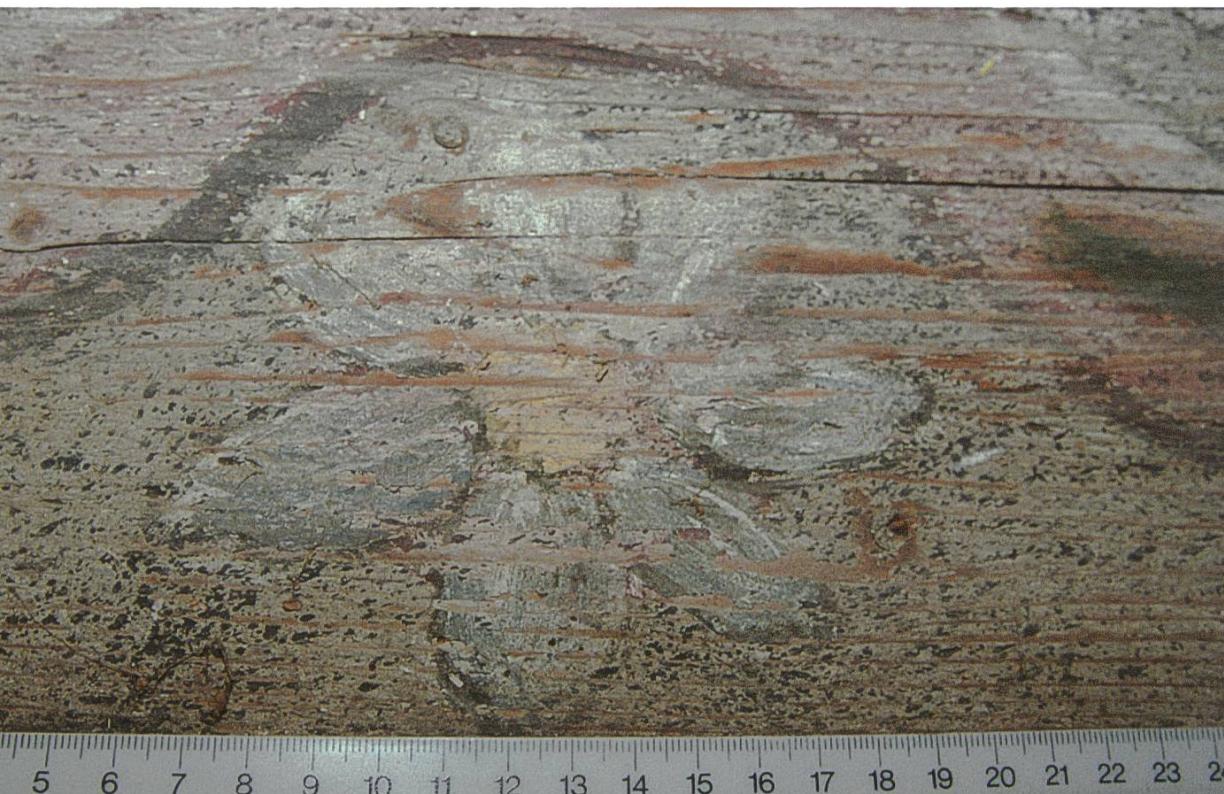
Blumenmotiv auf einer Balkenseite an der Saaldecke im ersten Obergeschoss.

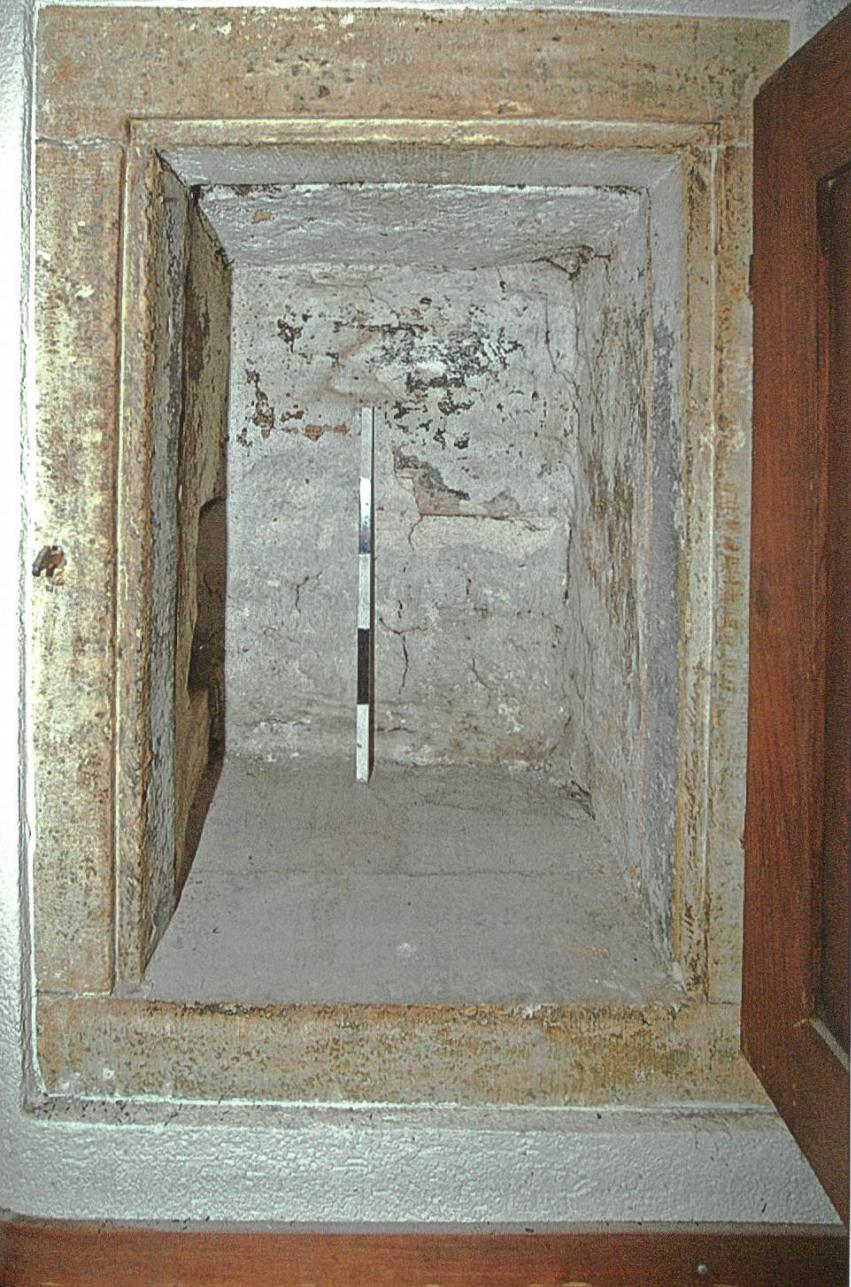
Blick in die Feuerungsnische, durch die vom Gang des ersten Obergeschosses her ein Ofen im rückwärtigen Raum bedient werden konnte.
