Grabungen und Bauuntersuchungen

Das Grabungsjahr 2010 begann ausgesprochen anspruchsvoll: Bereits im Februar musste das kleine Team zu einer Notgrabung in Oberdorf ausrücken, während die knappen Mitteln die Anstellung zusätzlicher Temporärkräfte verunmöglichten. Rund 3'650 Quadratmeter einer mittelalterlichen Siedlung galt es zu untersuchen, bei Schnee und Regen, in einem Zeitfenster von vier Monaten. Dass dies gelang, zeugt von der guten Organisation und der hohen Motivation unserer Mitarbeiter.

Wichtige Notgrabungen und Bauuntersuchungen sowie Baustellen- kontrollen und Sanierungsmassnahmen der Archäologie Baselland im Jahr 2010 (vgl. die Liste auf den folgenden Seiten).

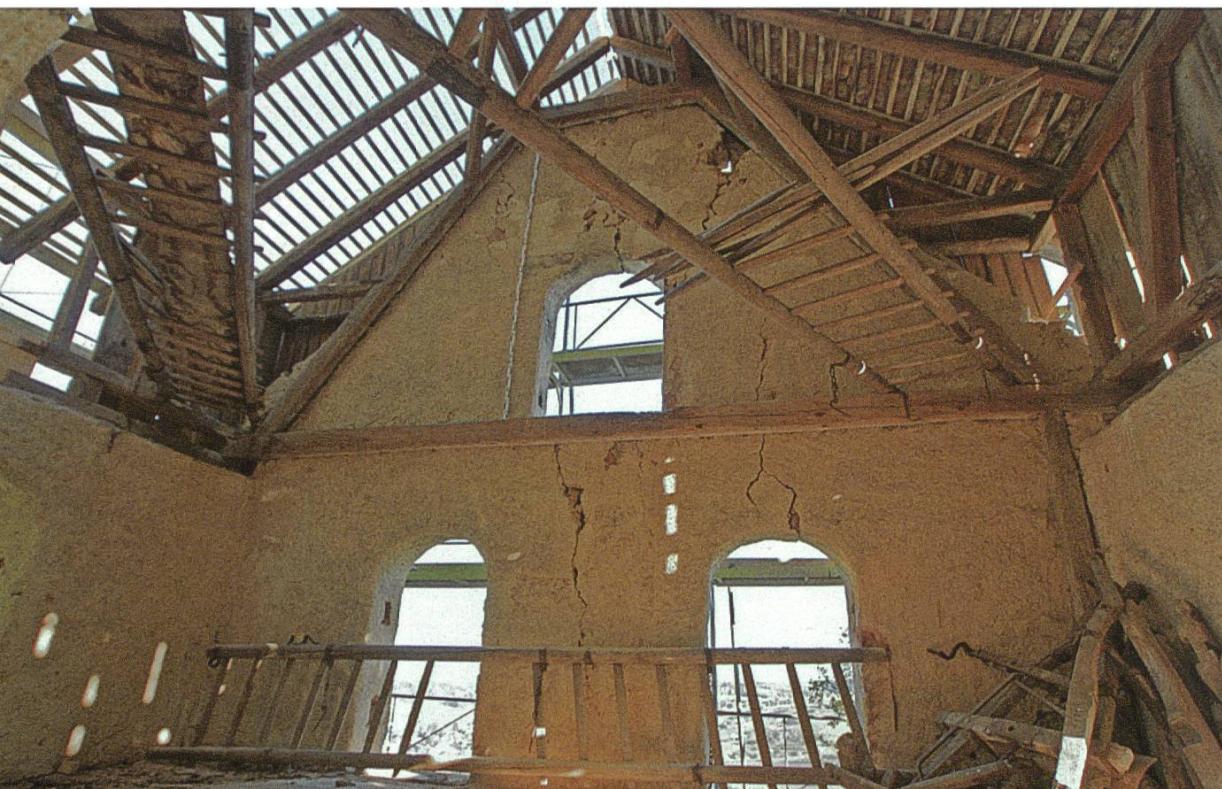
Hangseitige
Giebelmauer. Die
Holzverschalung zeigt
die spätere seitliche
Dachanhebung.

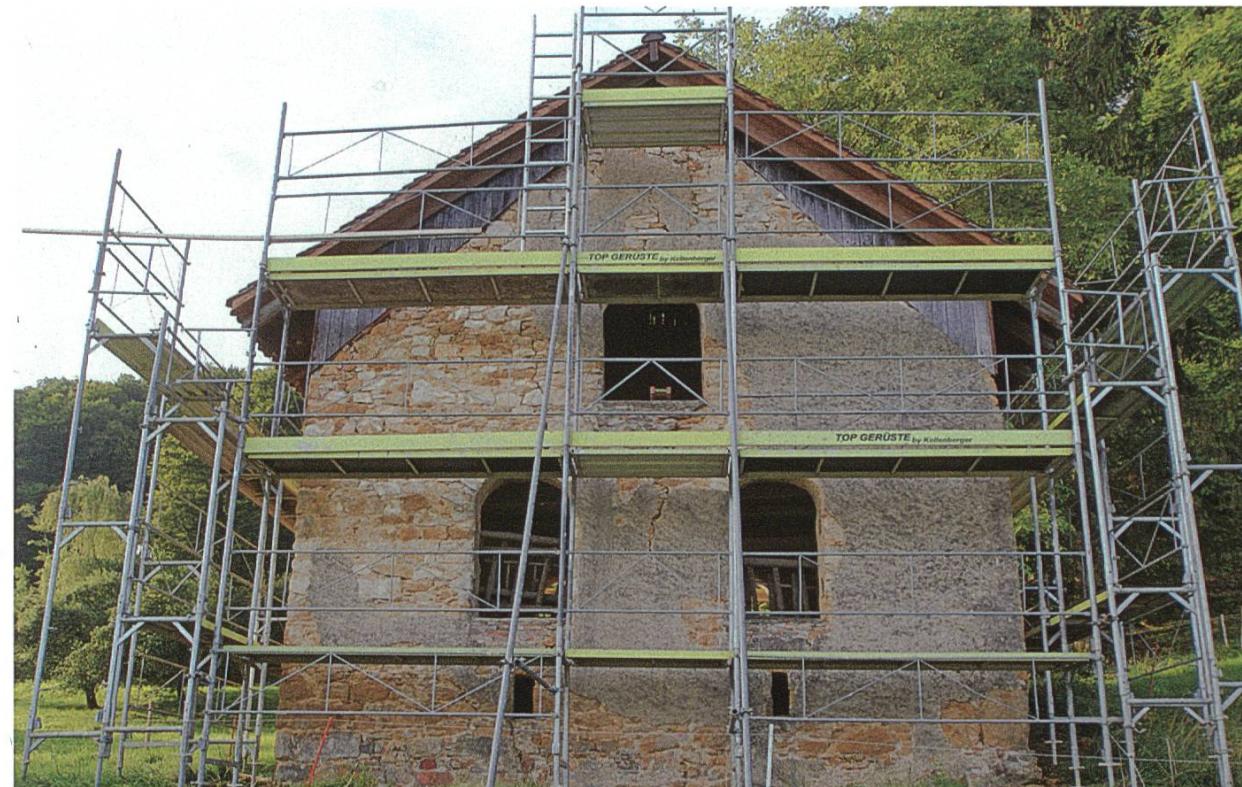
**Der einstige Stall
dient heute der
Lagerung alter
Landwirtschaftsgeräte.**

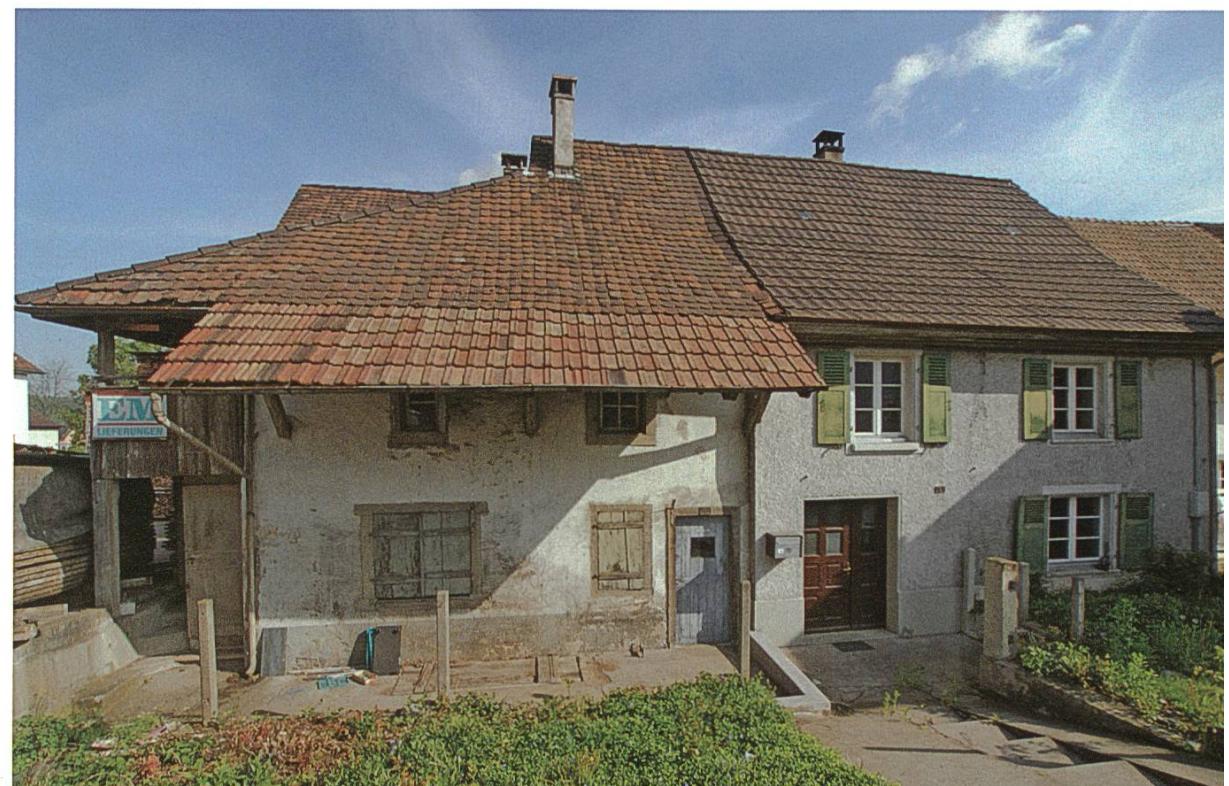
Strassenseitige
Fassade des Wohnteils
mit Laube (links)
und dem 1950 als
Wohnhaus umgebauten
Ökonomieteil (rechts).

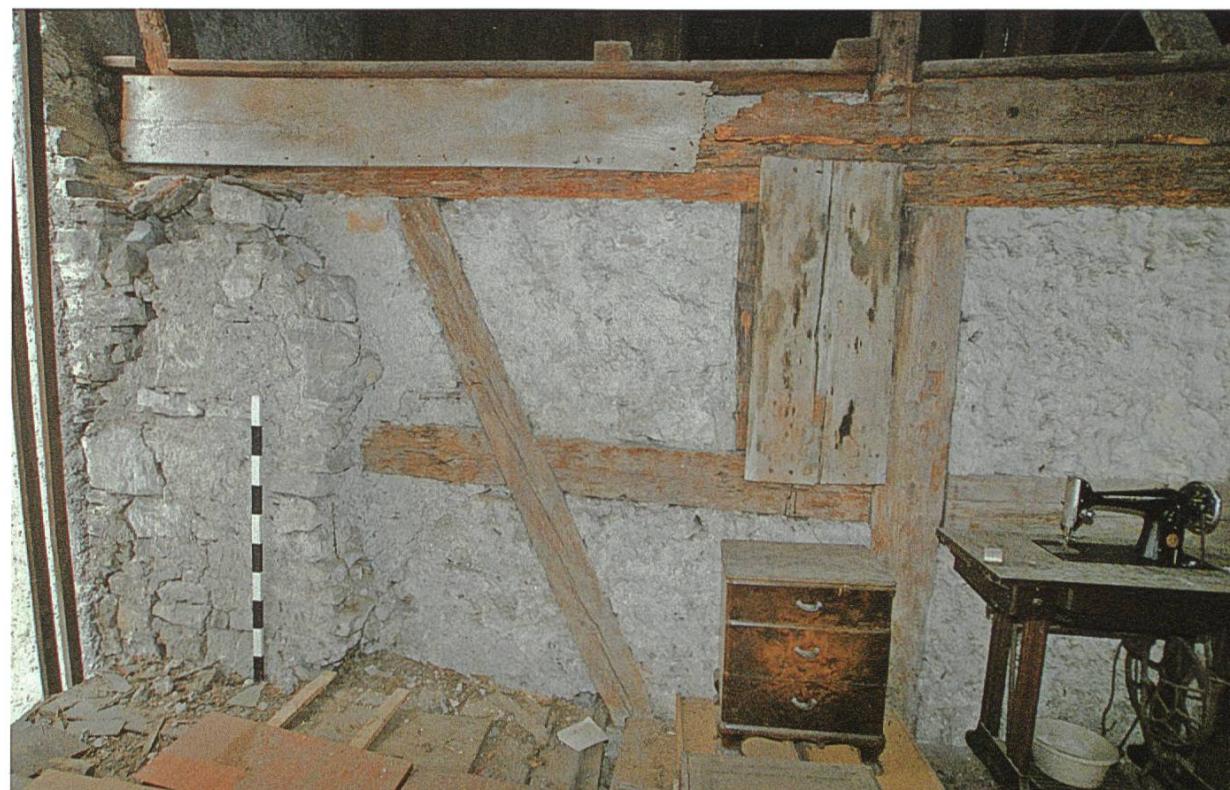
Der Fachwerkbau der zweiten Bauphase stösst an einen ruinösen Eckverband, ein Mauerrest der ersten Bauphase.

Die Überreste der Giebelmauer Ost blieben für unbestimmte Zeit in ruinösem Zustand stehen, bevor sie in einen neu errichteten Fachwerkbau, die zweite Bauphase, integriert wurden. Anscheinend hat der Bauschutt des eingestürzten Hauses nicht mehr für den Wiederaufbau eines reinen Steinbaus gereicht. Eventuell waren die Mauersteine zuvor für benachbarte Bauten verwendet worden. Jedenfalls wurden im Neubau lediglich vereinzelt wieder verwendete Bauteile wie Ziegel in den Gefachen vermauert. Warum ein Fachwerkbau der Massivbauweise vorgezogen wurde, ist unklar. Augst hatte nämlich seit der Bannscheidung mit Pratteln um 1500 und Kaiseraugst im 16. Jahrhundert praktisch keine eigenen Waldungen mehr und daher akuten Mangel an Bau- und Brennholz.

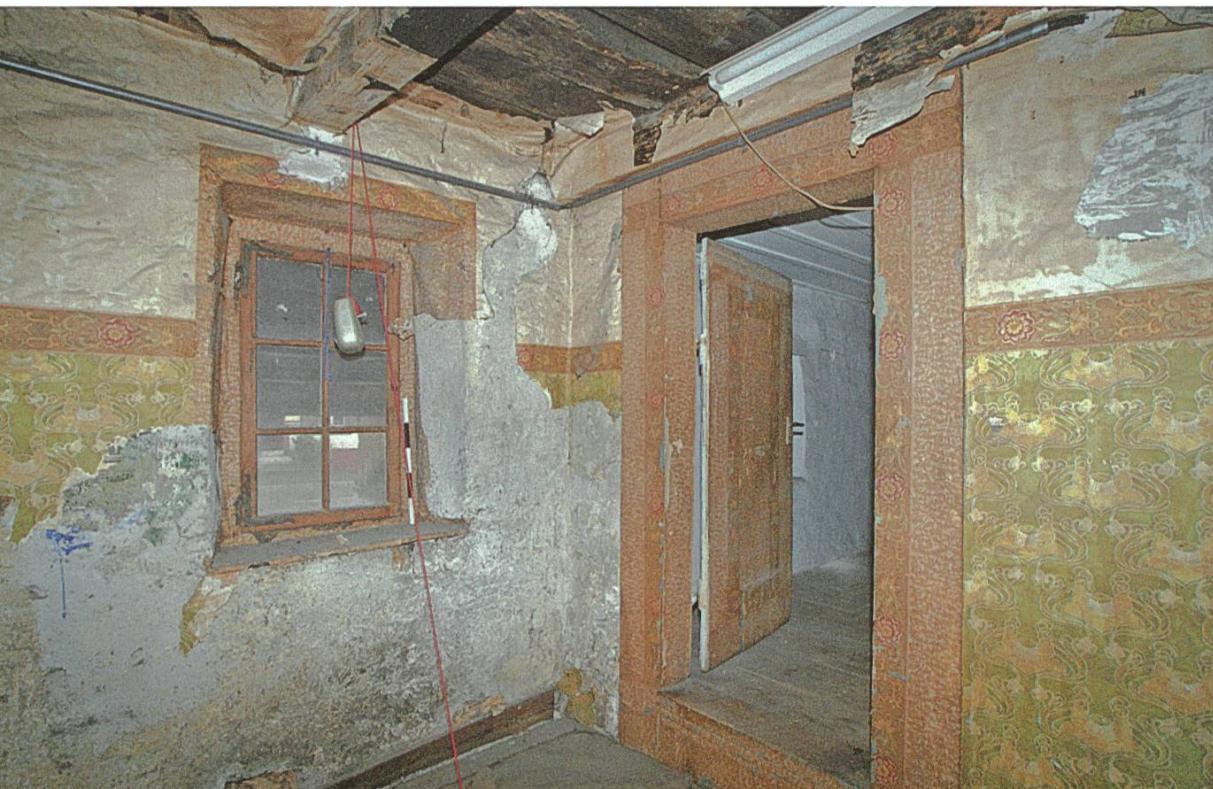
Durchgangskammer oberhalb des Haupteingangs. Auch Türblatt und Laibungen sind tapeziert.

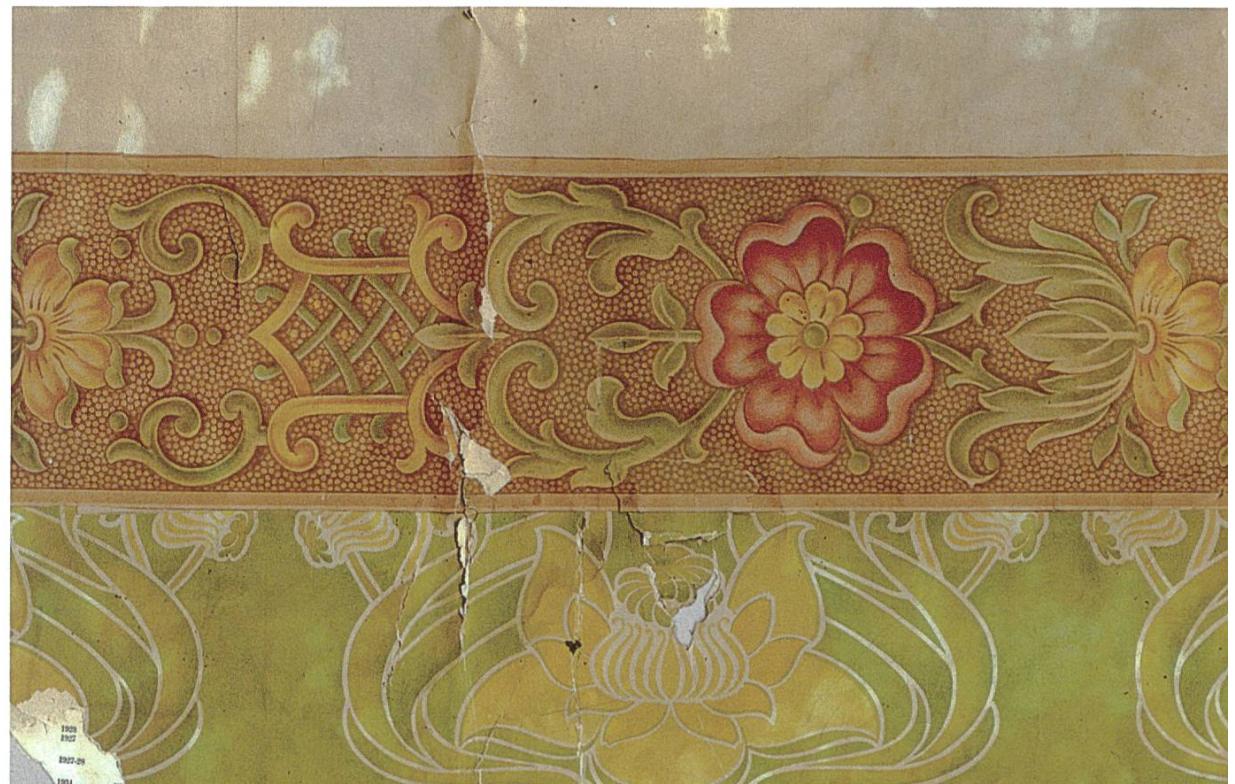
Die beige Grundfläche (oben) ist eigentlich die Rückseite der grünen Tapete.

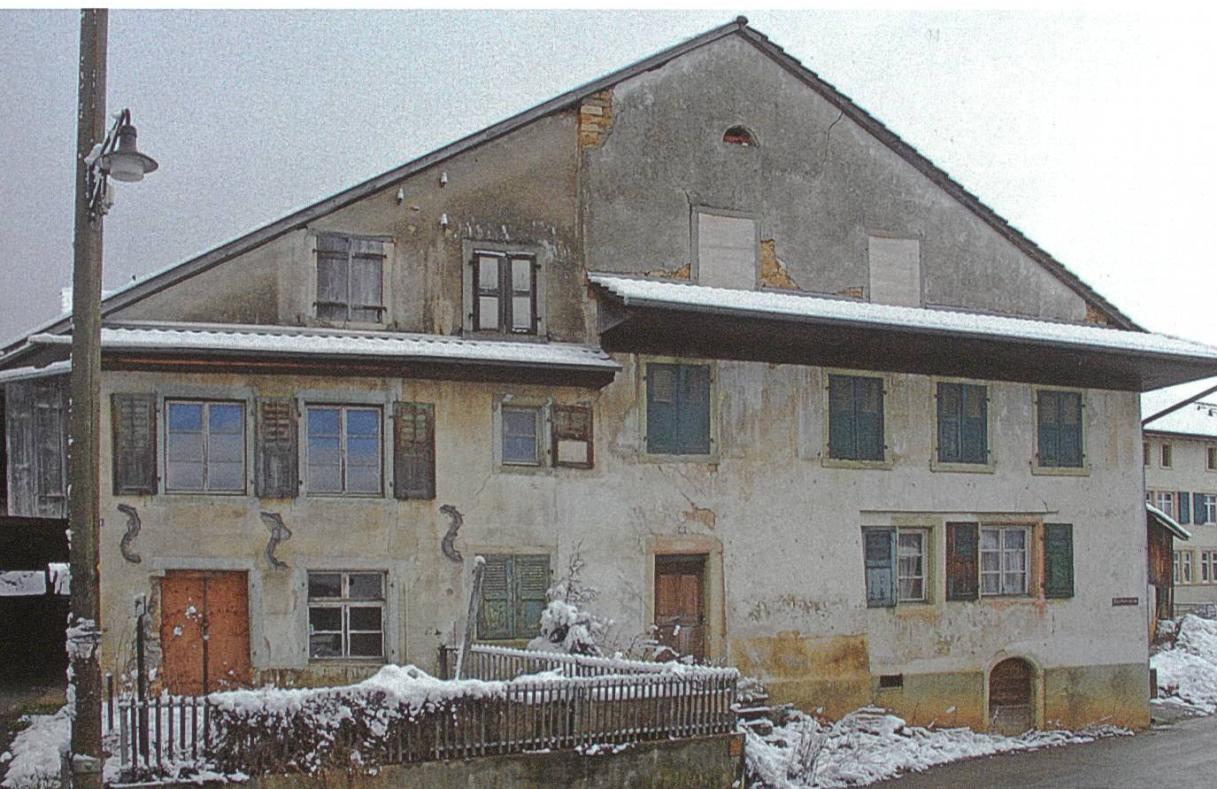
Wenslingen,
Dorfstrasse 68/69.
Strassenseitige
Fassade, Blick nach
Nordost.

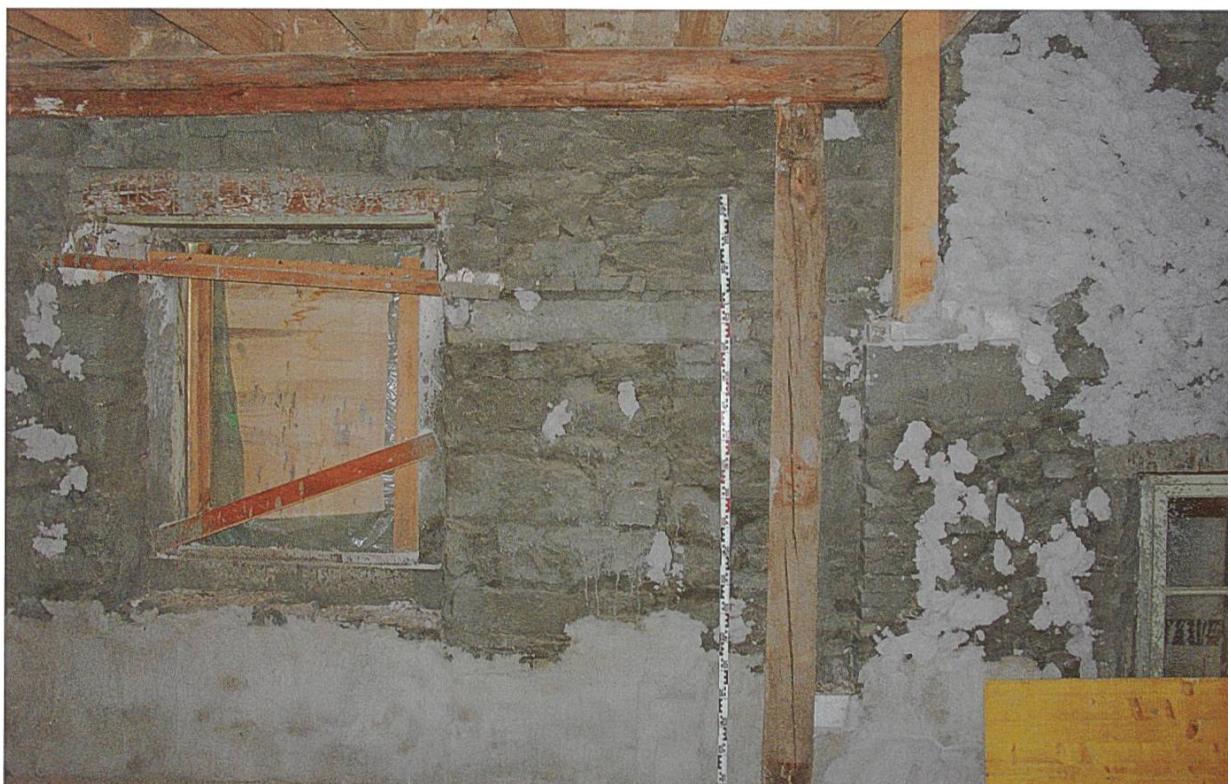
Der an vielen Orten aufgetragene neue Zementputz verhinderte die Untersuchung der Mauerfugen.

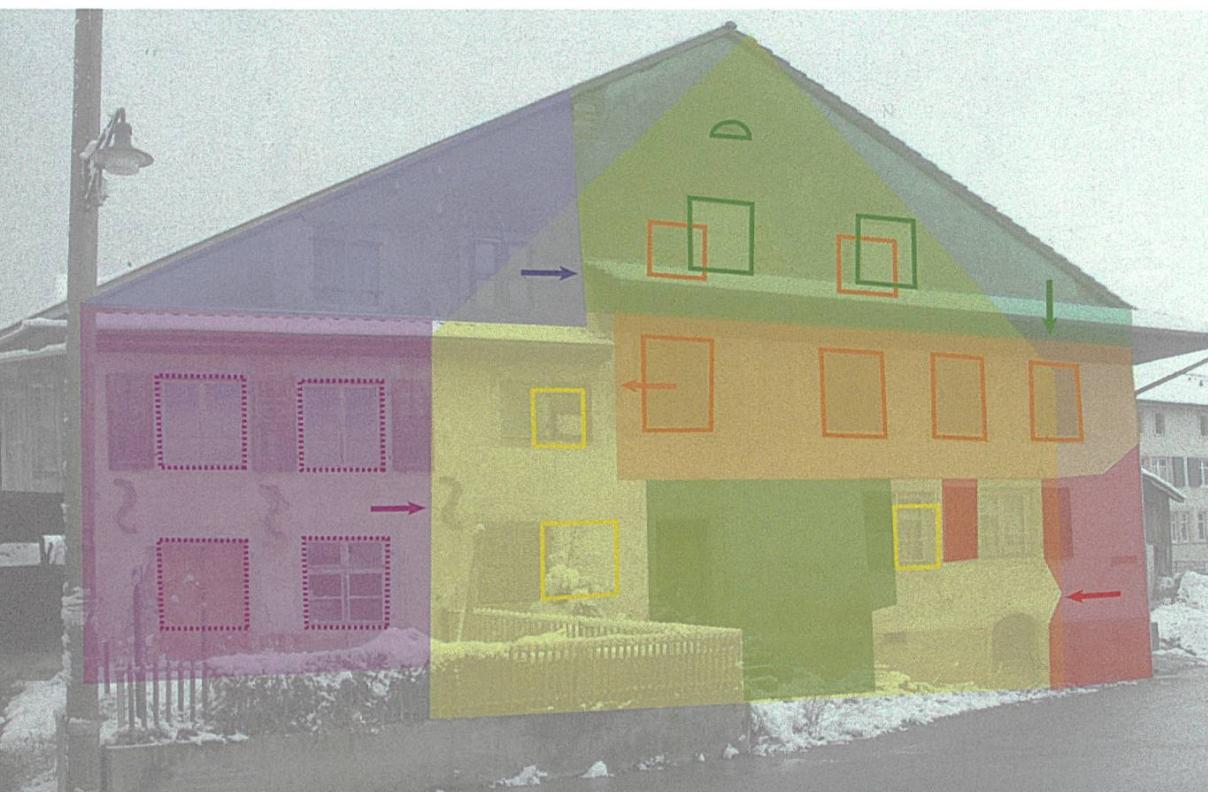
Phasenplan des Gebäudekomplexes,
Blick nach Nordost.

Gelb: Kernbau

Rot: Verbreiterung nach Brand

Orange: Aufstockung und
Fassadenneugestaltung

Nach einem anscheinend verheerenden Brand des Kernbaus – wahrscheinlich während dem grossen Dorfbrand 1688 – erfuhr die Gebäudestruktur eine grundsätzliche Veränderung. Der Wohnteil wurde im Bereich der Stube um 2,5 Meter verbreitert, wobei vorwiegend Abbruchschutt der Brandruine verbaut wurde. Auf die Vergrösserung des Kellers folgte der Einbau des Rundbogentores, das denselben ebenerdig von aussen her zugänglich machte.

Zu einem späteren, unbekannten Zeitpunkt wurden der Kernbau aufgestockt und die Giebelfassade neu gestaltet. Dazu war ein Teilabbruch des alten Giebels

Der schmale, zweigeschossige Anbau im Westen entstand nach Ausweis einer Jahreszahl über dem Haupteingang wahrscheinlich 1770. Dabei verlegte man den Zugang zum Kernbau in die strassenseitige Giebelfassade. Der Anbau besass zwei Stuben, zwei Küchen und einen Keller. Das zugehörige Ökono-

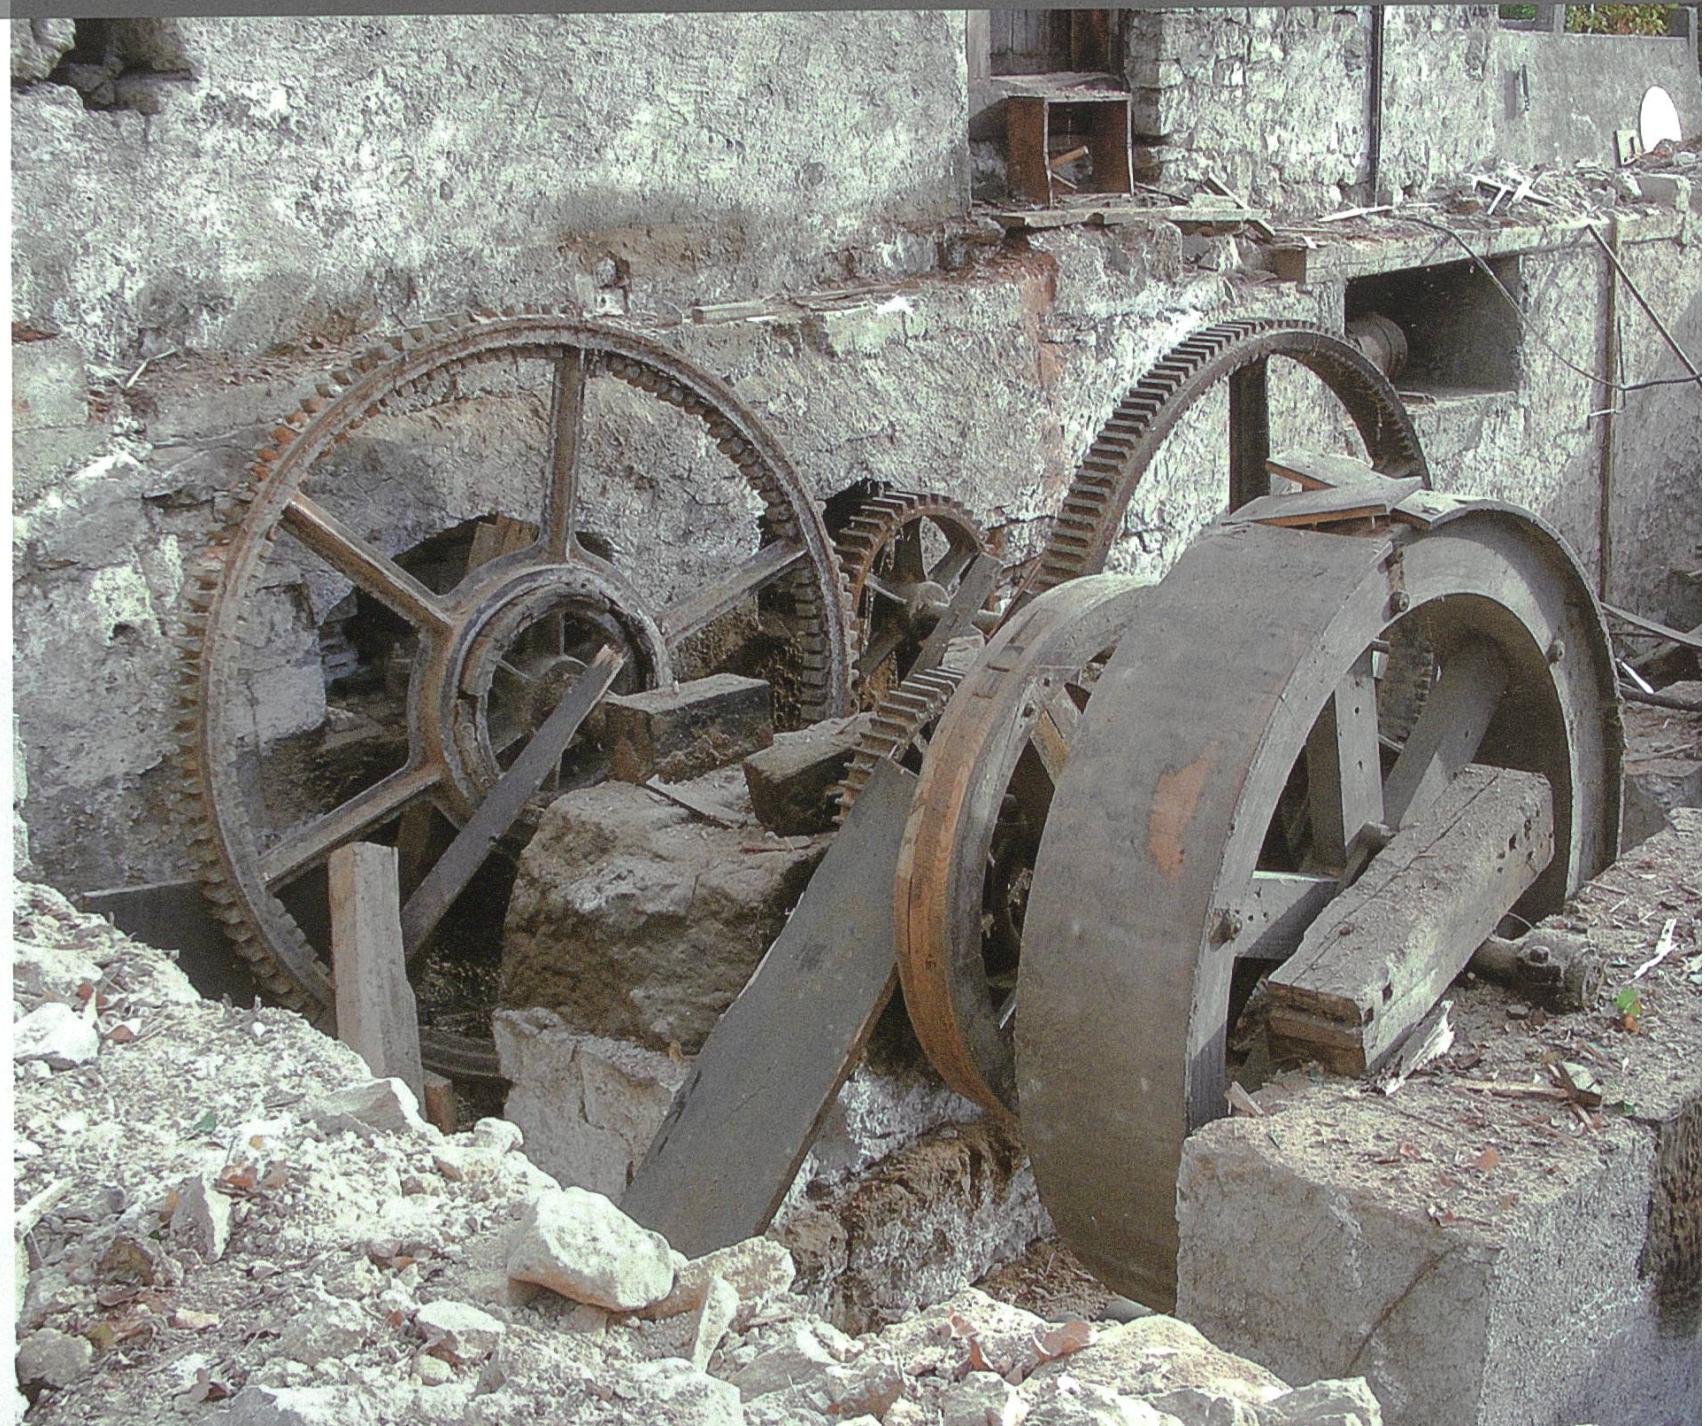
Bubendorf,
Hauptstrasse 63.
Zahnräder, Wellen und
Riemscheiben – Teile
des Getriebes der
Sägerei während des
Abbruchs.

Das Wasserhaus mit dem oberschlächtigen Wasserrad befand sich in der Nordostecke des gemauerten Grundrisses. Die Speisung erfolgte über den höher als die Frenke gelegenen Gewerbekanal und führte über einen Holzrinne hinunter auf das Rad. Die vom Rad angetriebene Welle leitete die Kraft in den benachbarten Hauptraum und trieb dort über diverse Zahn- und Schwungräder die Sägeblätter an. Das «verbrauchte» Wasser floss schliesslich im Bereich der Getreidemühle zurück in den Gewerbekanal. Es ist uns nicht bekannt, ob die Mühle unterschlächtige Räder besass und das Sägerei-Wasser somit nochmals zum Antrieb verwendet werden konnte. Später ersetzte wohl ein Benzin- oder Petrolmotor die Wasserkraft, bevor die Säge elektrifiziert wurde.

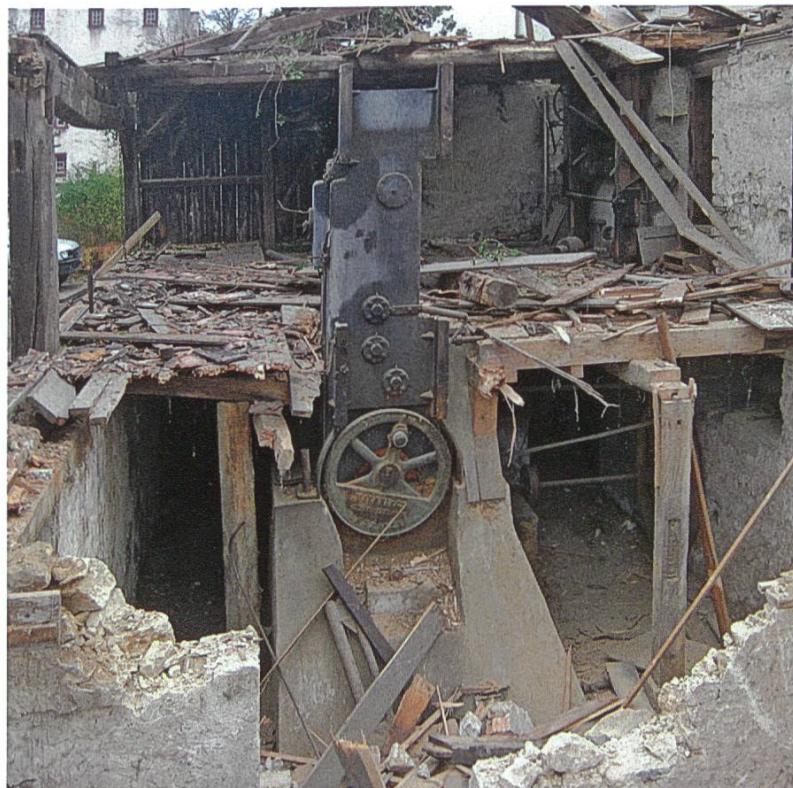
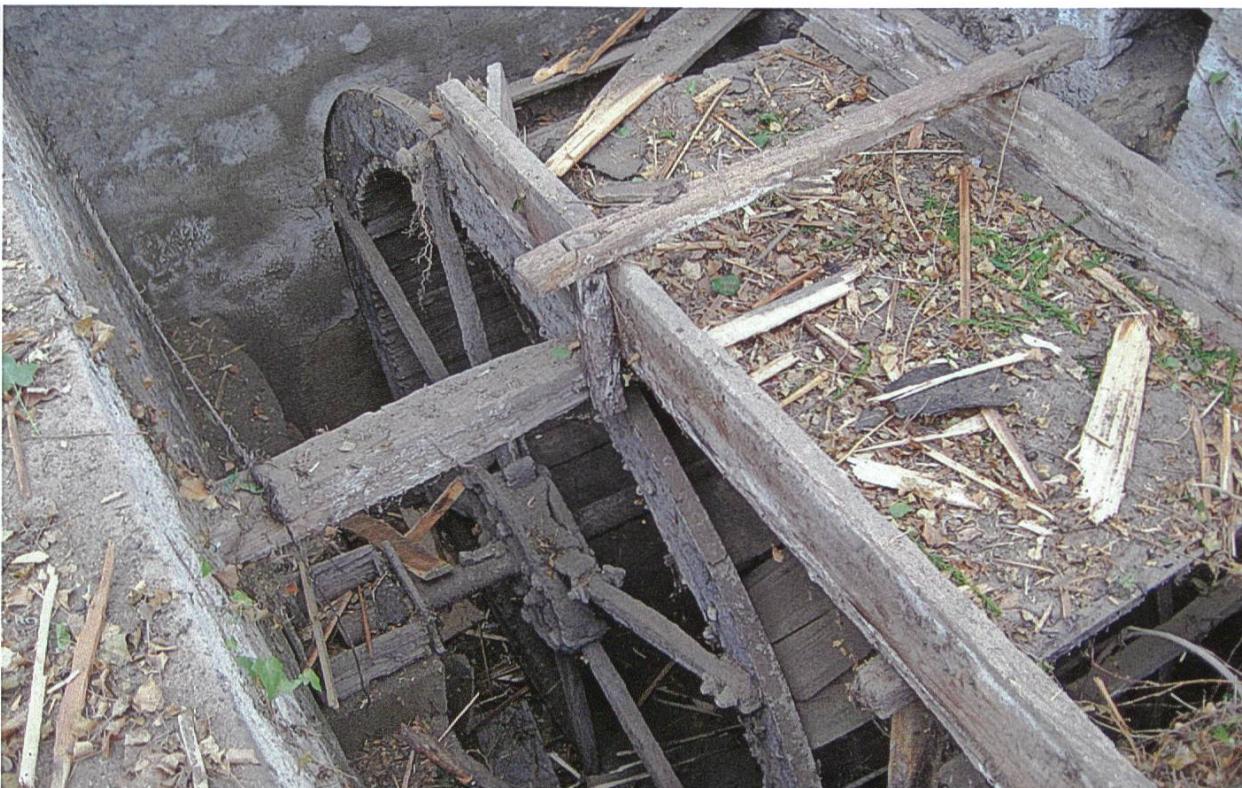
Details des Sägewerks und des overschlächtigen Wasserrades, Zustand während des Abbruchs.

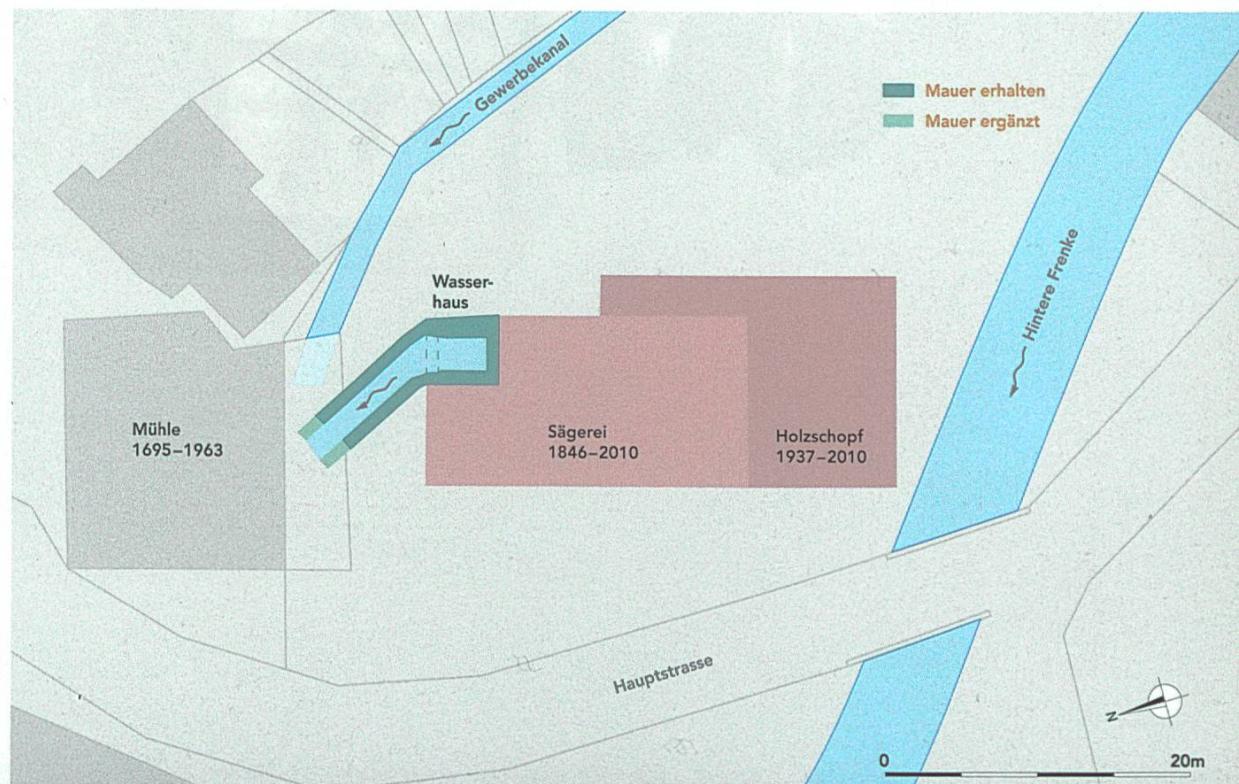
Situation mit Verlauf des Gewerbekanals, Sägerei mit Wasserhaus und Mühle.
