Archäologische Stätten

Läufelfingen, Homburg: Abschluss der Sanierung

Reigoldswil, Ruine Rifenstein: was lange währt ...

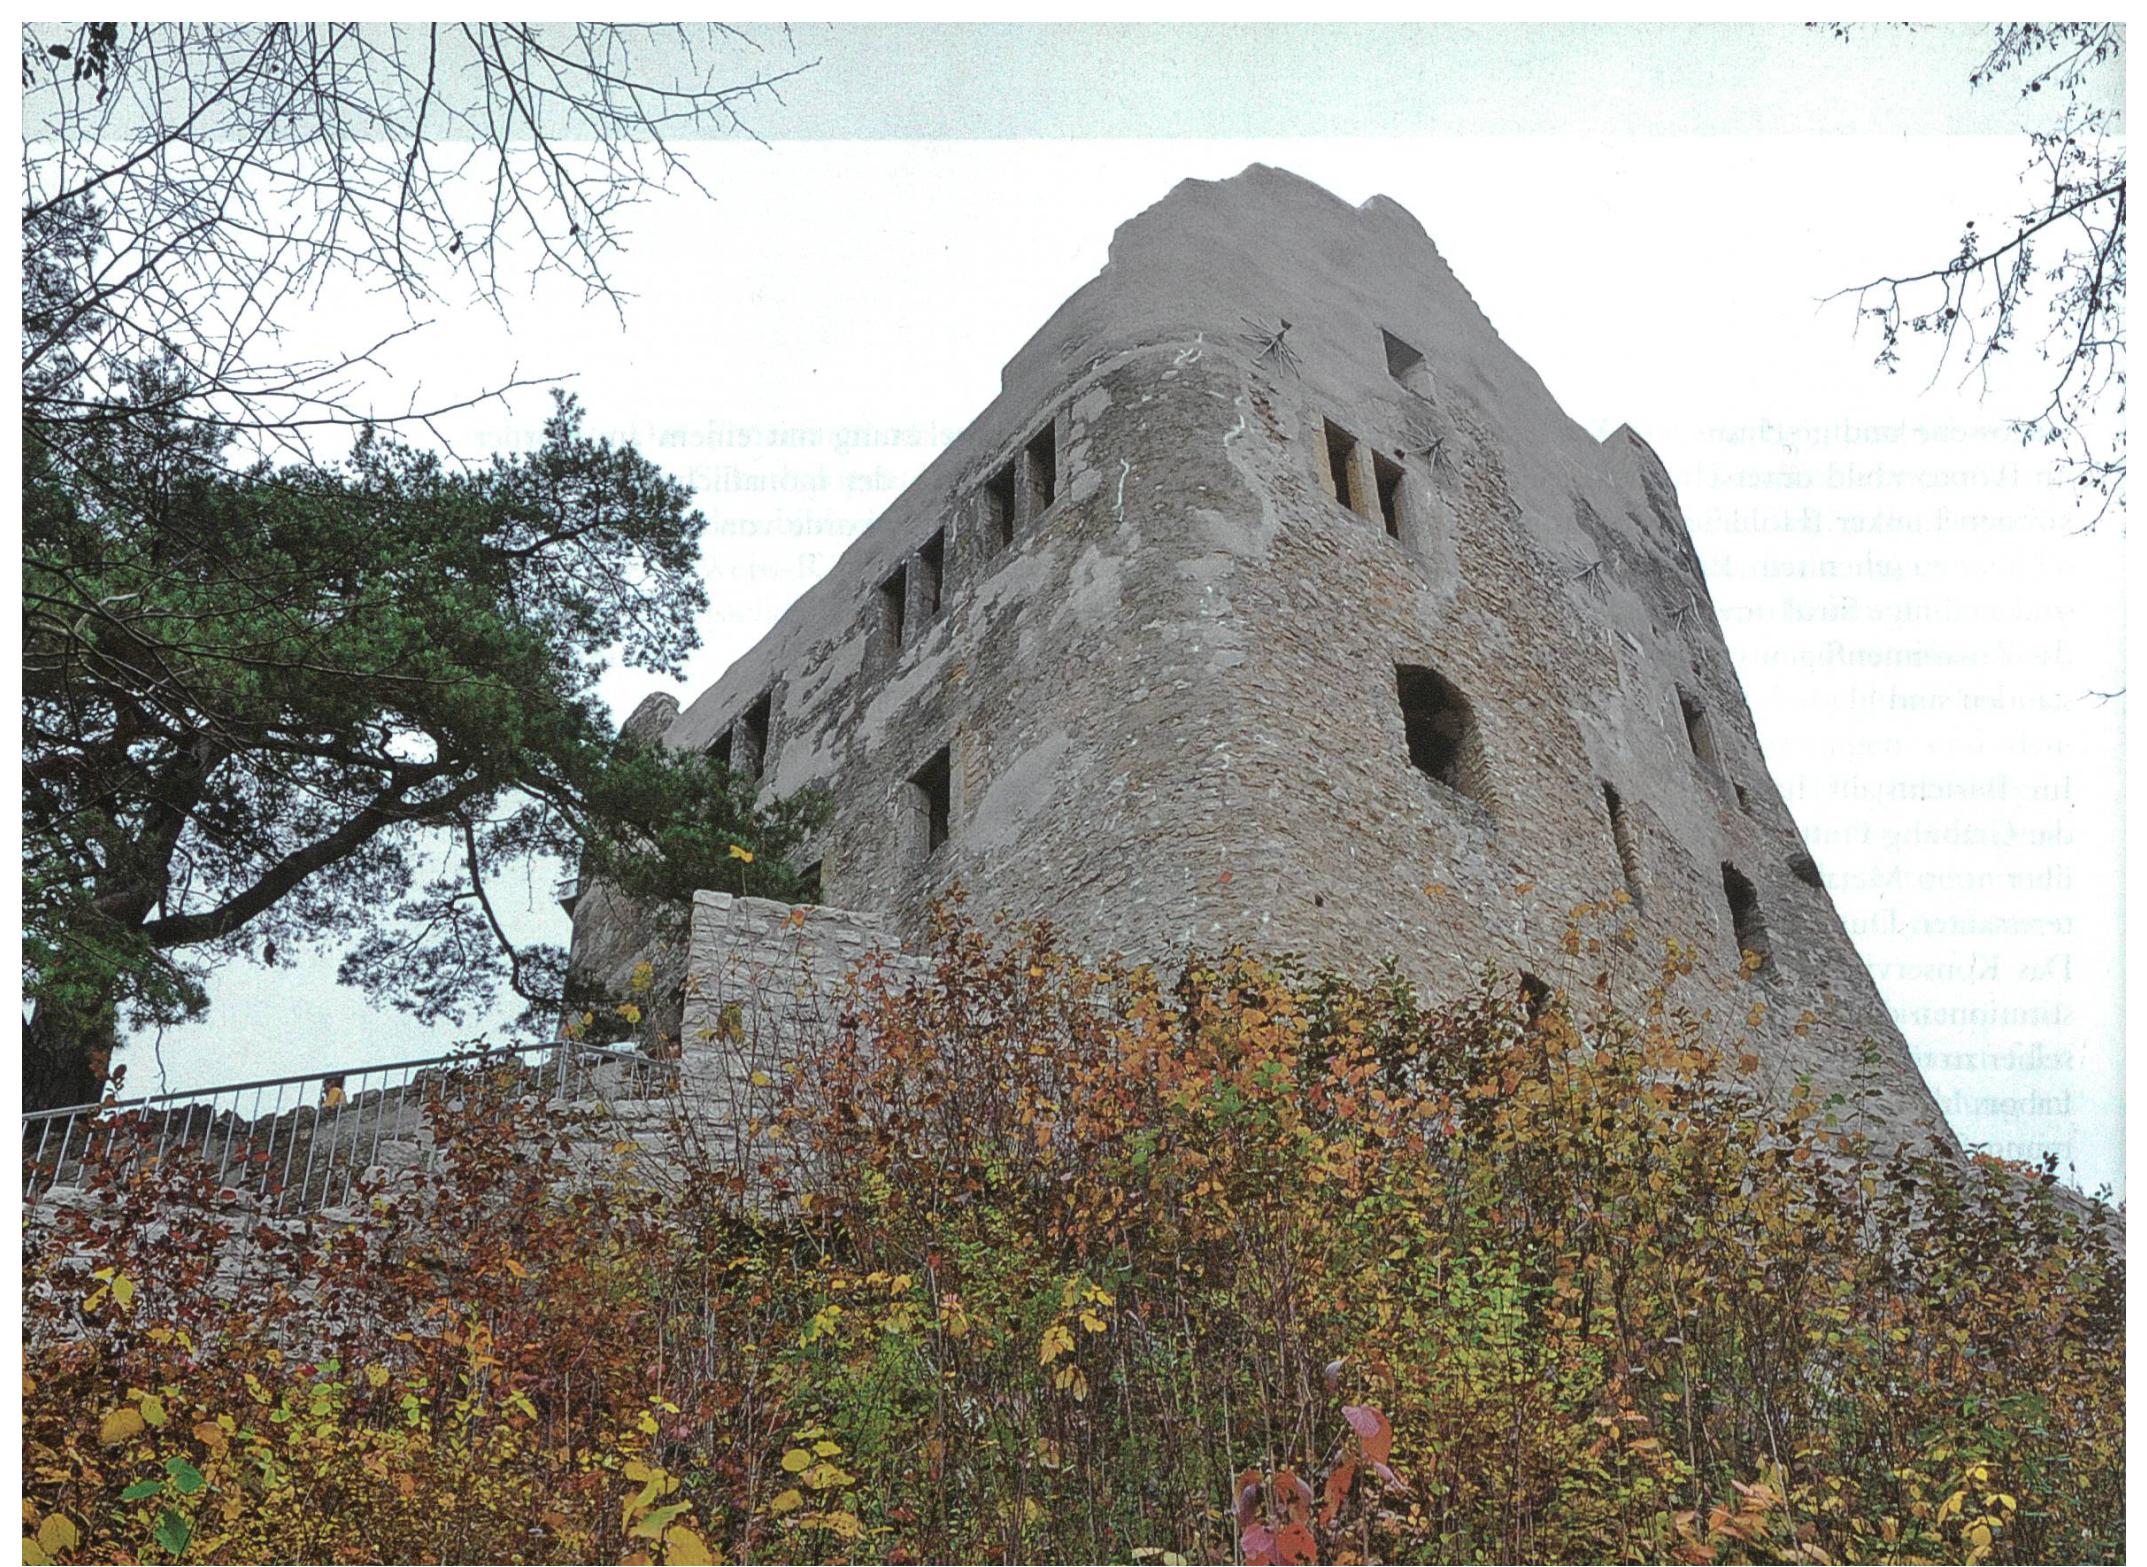
<
Nach drei Jahren
Bauzeit ist die
Sicherung der
Homburg plangemäss
abgeschlossen.
Augenfälligstes
Merkmal der aktuellen
Sanierung sind die
«spinnenartigen»
Metallanker zur
Stabilisierung des
Mauerwerks am
Wohnturm.

Läufelfingen,
Homburg, Oktober
2010. Die frisch
restaurierte Anlage
im herbstlichen Kleid
(Kantonsarchäologie
Zürich).

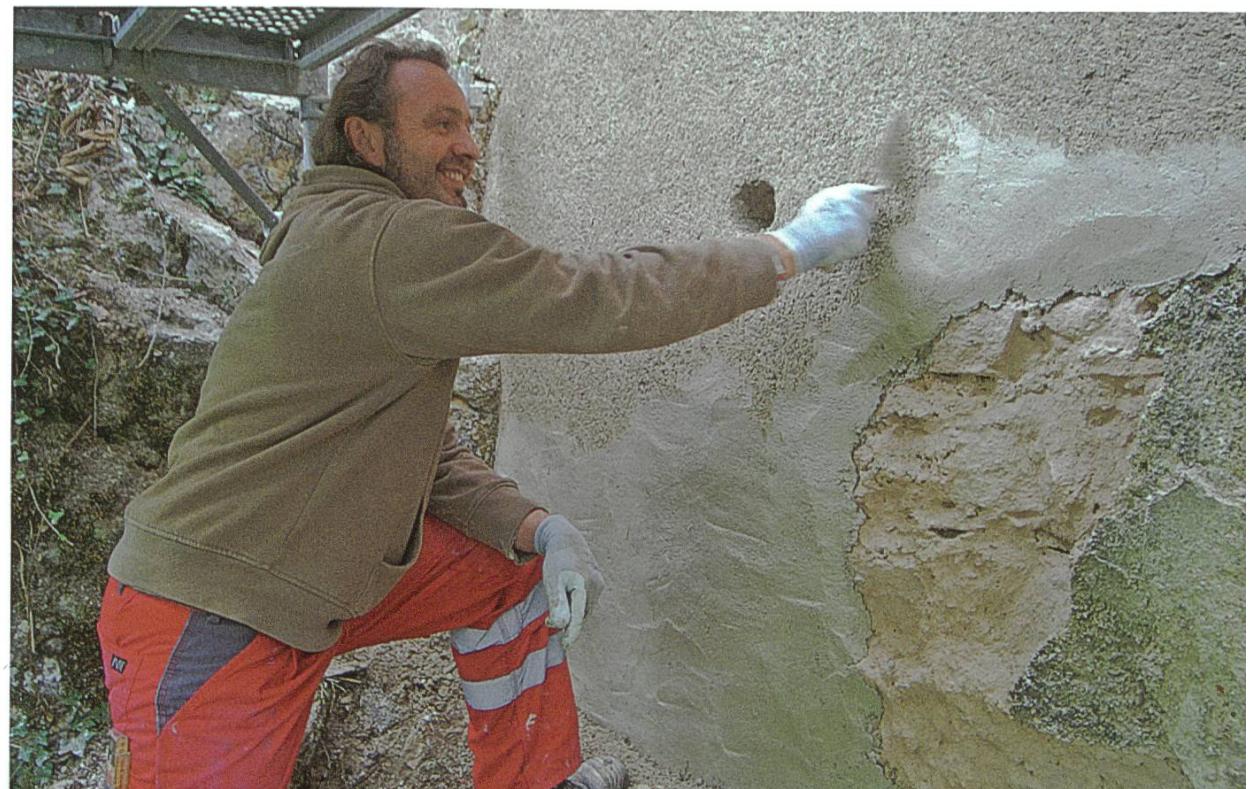
Uwe Stern von der Firma Erne trägt an der Aussenseite der nördlichen Umfassungsmauer einen neuen Verputz auf.

Aussenseite war in Teilbereichen der Verputz zu ergänzen. An der Innenseite handelte es sich um moderne Verputze, an der Aussenseite hingegen waren noch grosse Flächen des originalen Verputzes erhalten, die gesichert werden mussten. Auch hier gab Restaurator Stefan Buess Tipps für das Vorgehen.

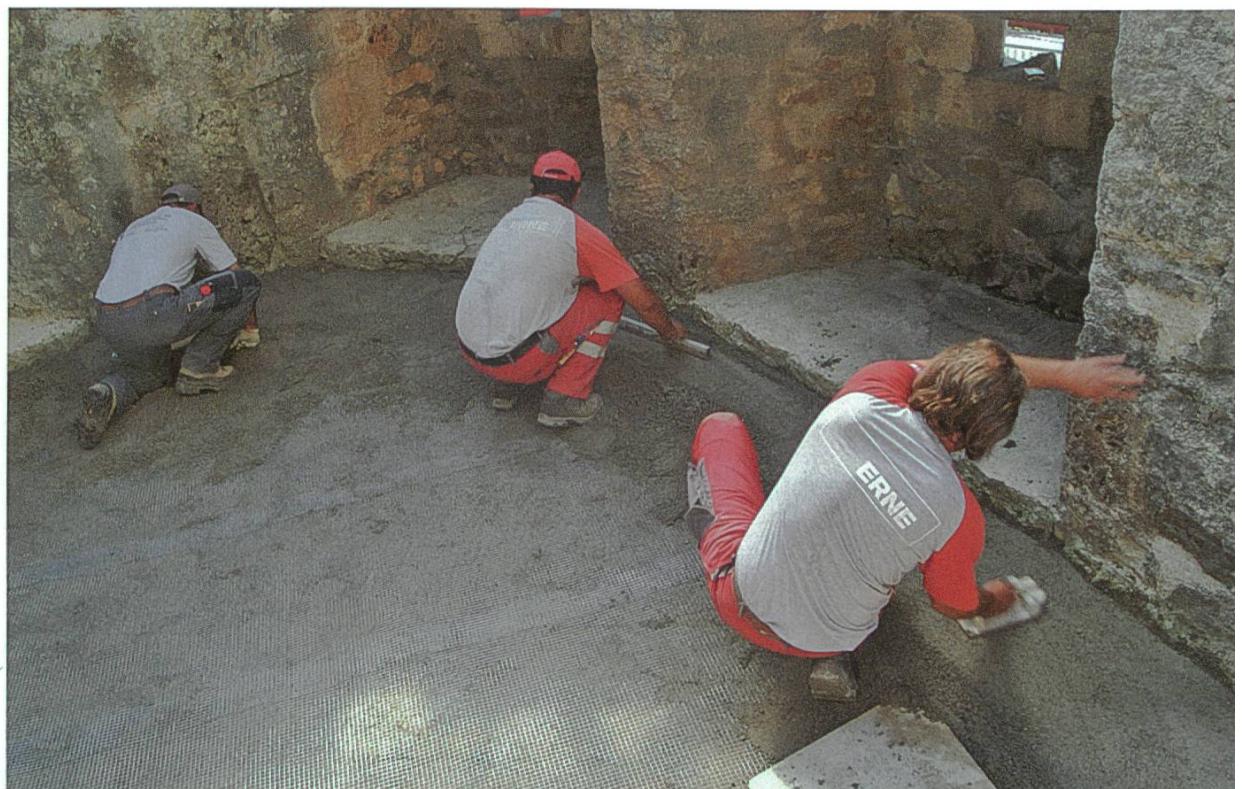
Im Bollwerk wird
der neue Boden
eingebracht.

unteren Bereich des oben offenen Baus war dessen undichter Boden im Erdgeschoss, durch den das Regenwasser drang. Um ihn abzudichten, wurde der schadhafte, aus den 1930er Jahren stammende Mörtelboden repariert und darüber eine Drainage aus Kies und als Oberfläche eine Mergelschicht eingebracht. Durch die Mergelschicht dringendes Wasser wird nun in der Drainage gesammelt und durch einen an der Ostseite des Baus angelegten Abfluss in den östlichen Vorhof abgeleitet. Von dort fliesst es in einer Rinne durch die Umfassungsmauer nach aussen.

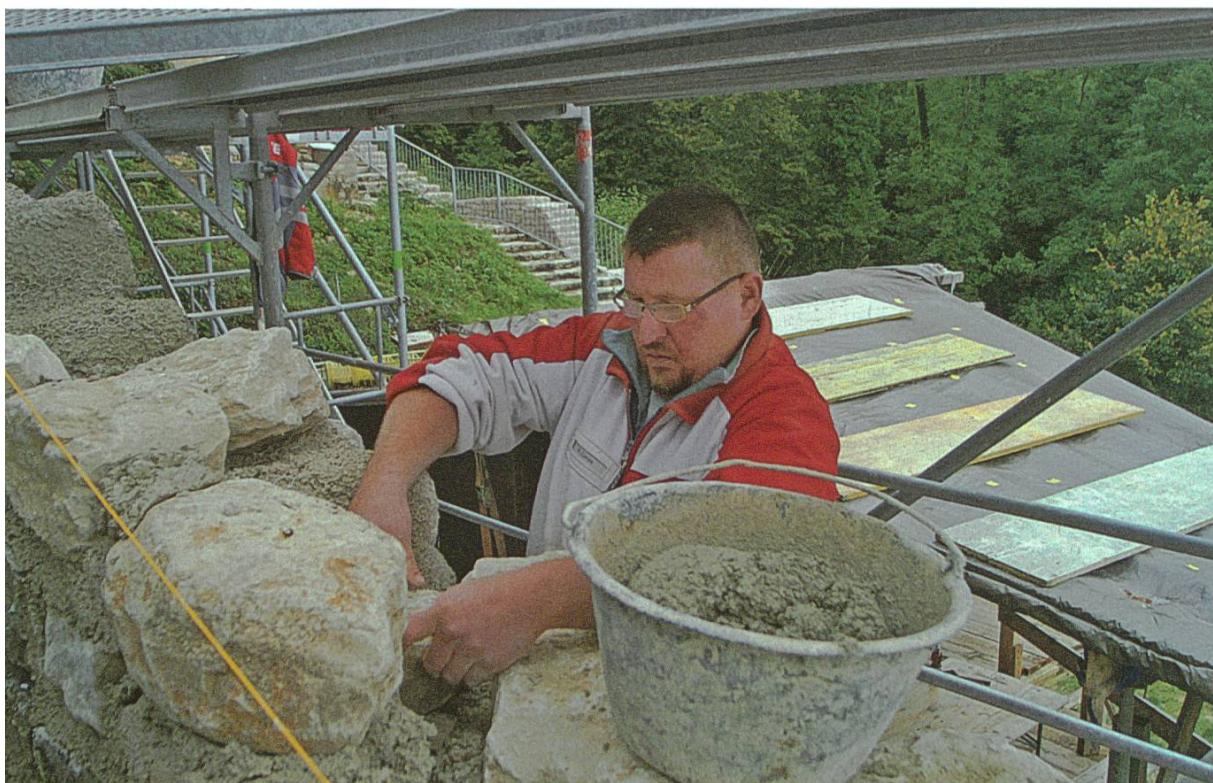
Marc Zumpe von der
Firma Erne mauert die
Krone der nördlichen
Umfassungsmauer
neu auf.

Während im westlichen Bereich die Mauerkrone so stark beschädigt war, dass sie ersetzt werden musste, konnte man sich im mittleren und östlichen Bereich mit Reparaturen der Krone begnügen. An einzelnen Stellen mussten durch Frost gesprengte Steine ersetzt werden. Sowohl an der Innen- als auch der

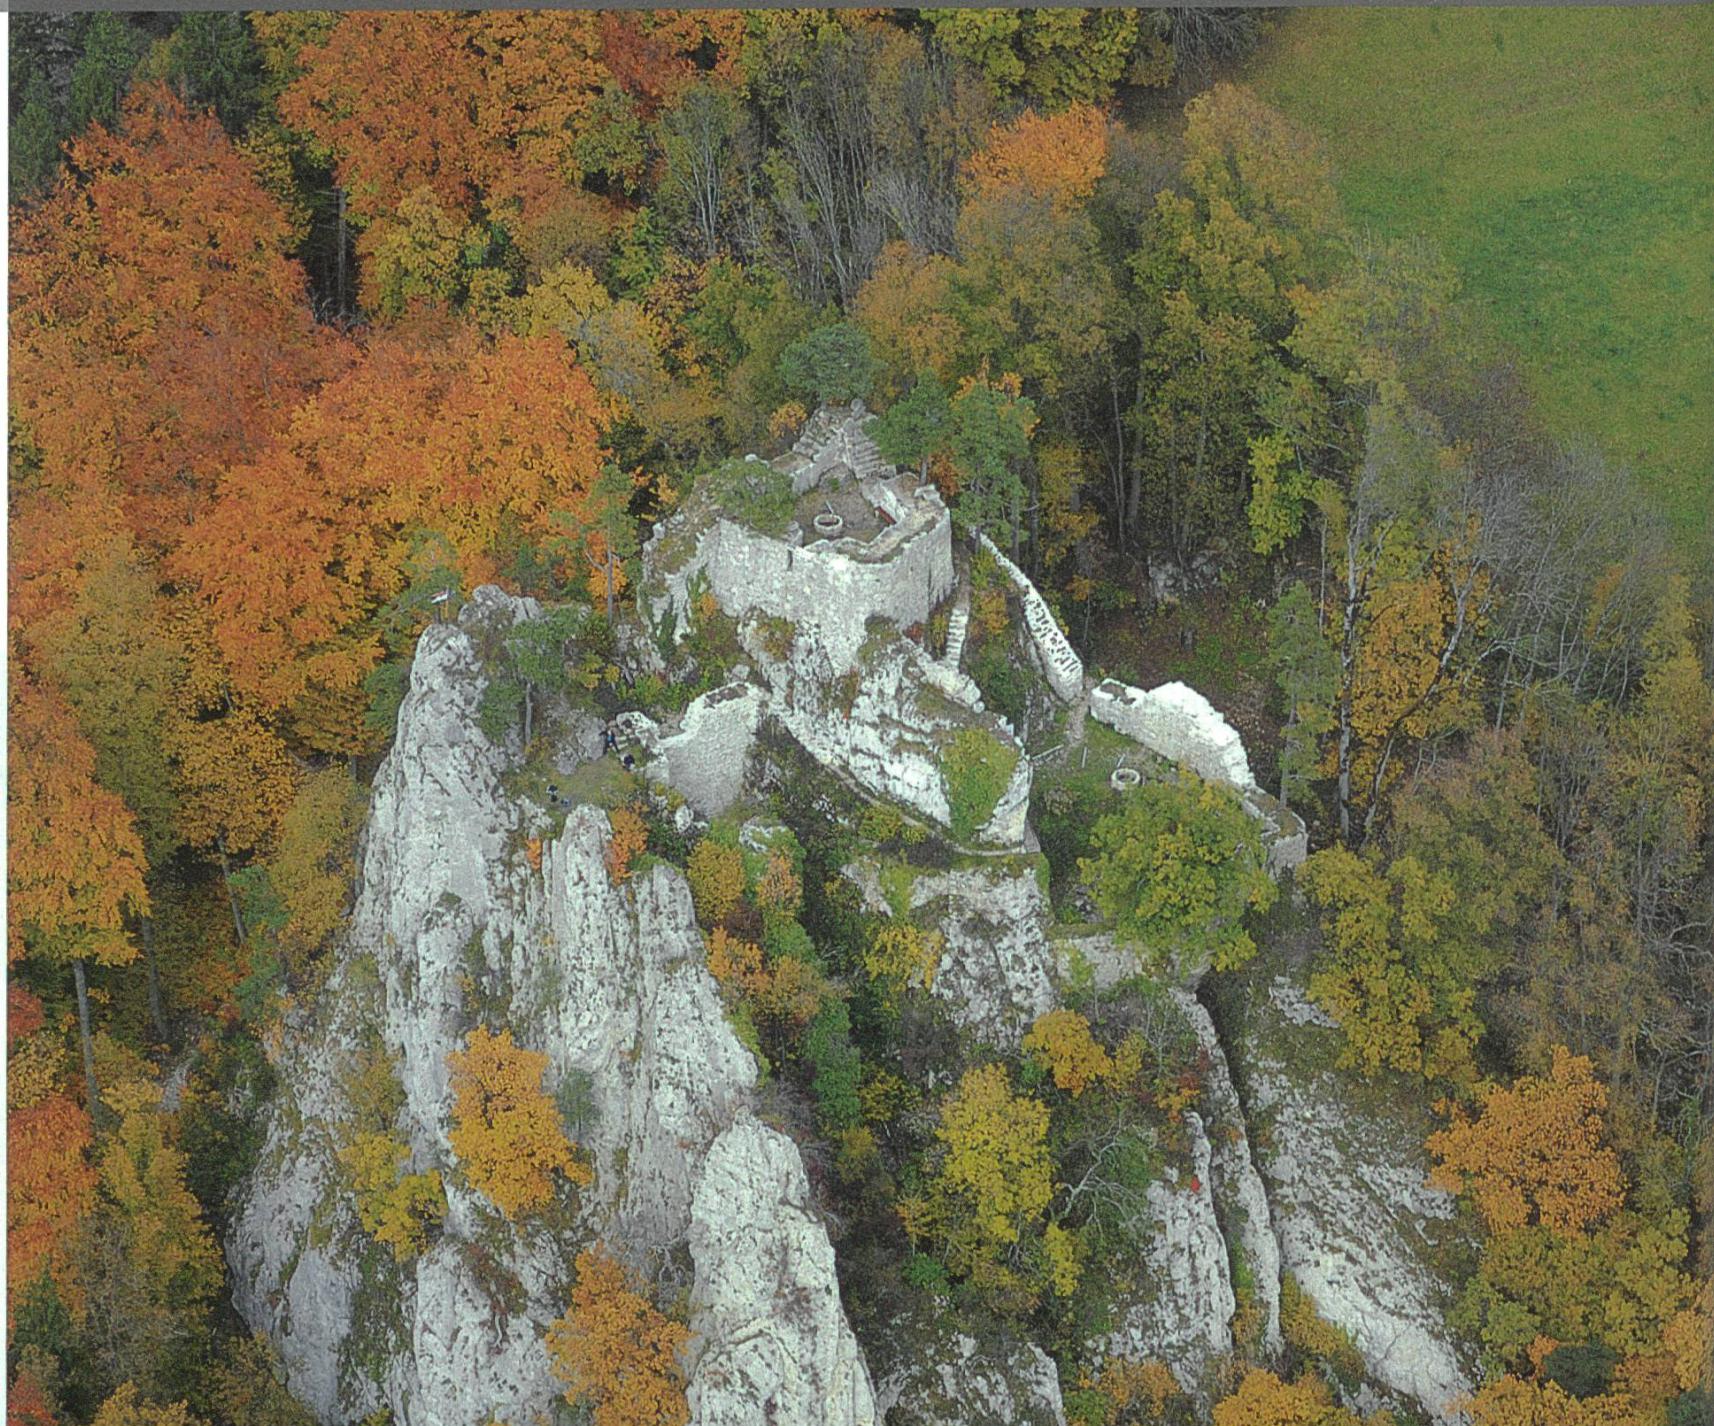
Reigoldswil, Rifenstein.
Die frisch sanierte
Ruine im Herbstwald
(Kantonsarchäologie
Zürich).

Dies ist der sonnenexponierten Lage zu verdanken, die bewirkt, dass in das Mauerwerk eingedrungenes Regenwasser schnell abtrocknet. Dennoch waren an zahlreichen Mauern Schäden zu verzeichnen, wie herausgebrochener Fugenmörtel, Frostabplatzungen an Steinen oder schadhafte Kronenabdeckungen.

An einigen Mauerkronen waren die Steine so stark gelockert, dass nicht nur der Bestand gefährdet war, sondern auch befürchtet werden musste, dass Besucherinnen und Besucher zu Schaden kommen.

Das von der Archäologie Baselland 2003 erarbeitete Sanierungskonzept hatte die Konservierung des Bestandes zum Ziel. Es sollten lediglich die schadhaften Bereiche repariert werden. Einzelne Mauerkronen mussten jedoch vollständig ersetzt werden. Auch wenn die geplante Sanierung nur das Nötigste vorsah und die Archäologie einen Beitrag zugesichert hatte, überstiegen die Kosten die Möglichkeiten der Gemeinde.

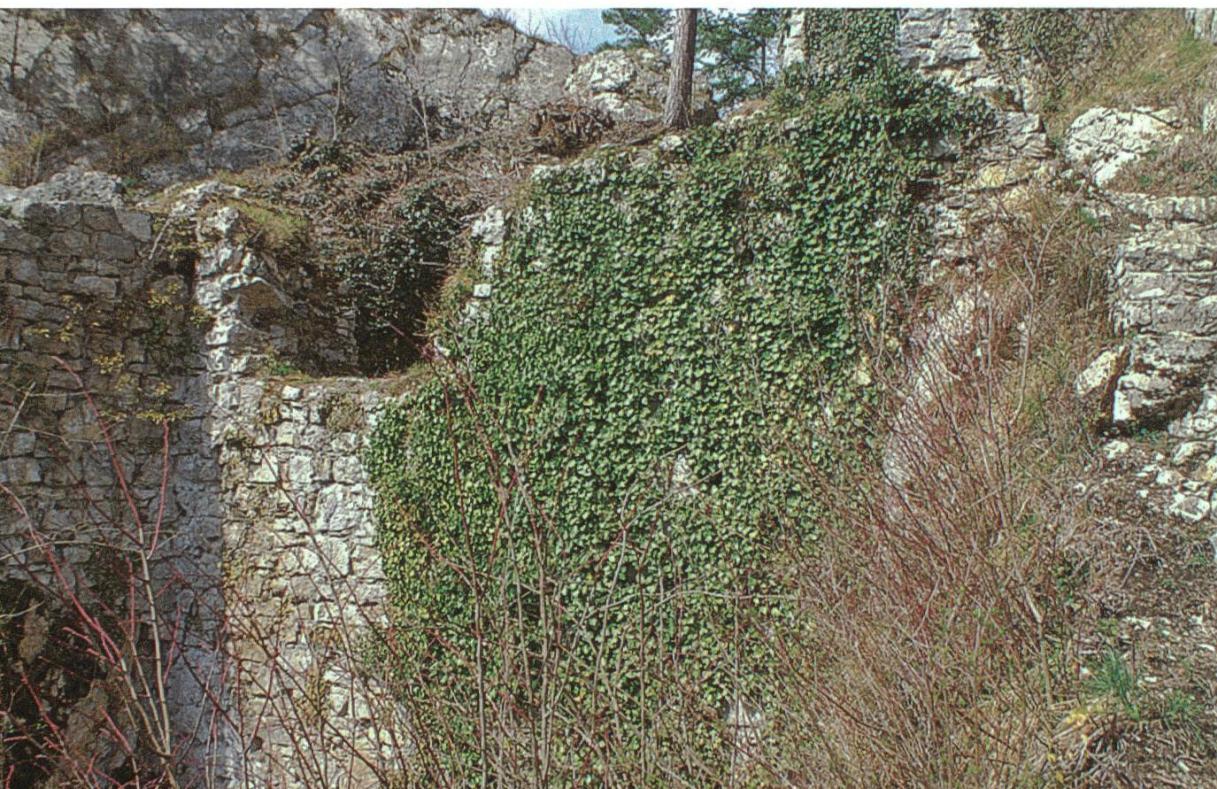
Vorzustand: die Südmauer der westlichen Vorburg mit starkem Efeubewuchs.

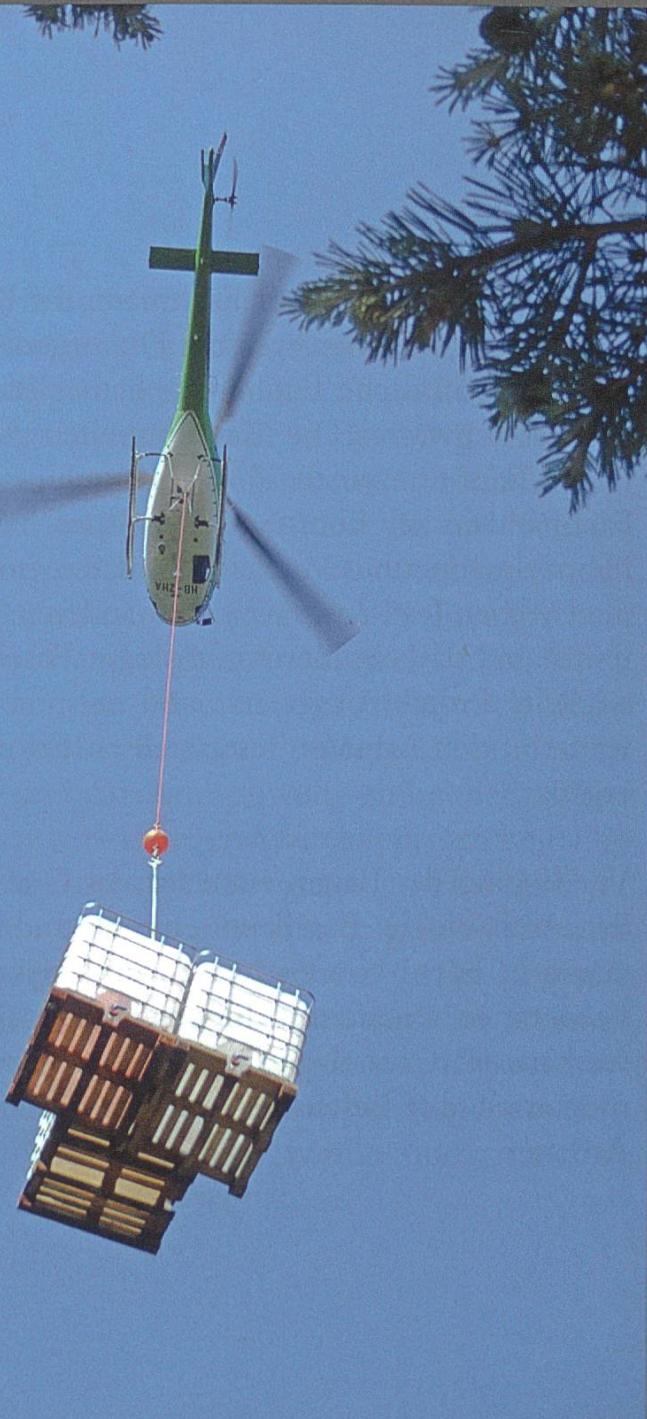
links:
Das benötigte
Wasser wird mit
dem Helikopter in
Containern auf die
Burg geflogen.

Wegen der schwer zugänglichen Lage auf einer Felsspitze mussten das gesamte Baumaterial – rund neun Tonnen Steine, 3'440 Kilogramm Mörtel und 8'000 Liter Wasser – sowie alles Werkzeug und die Gerüste mit einem Helikopter auf die Burg transportiert werden.

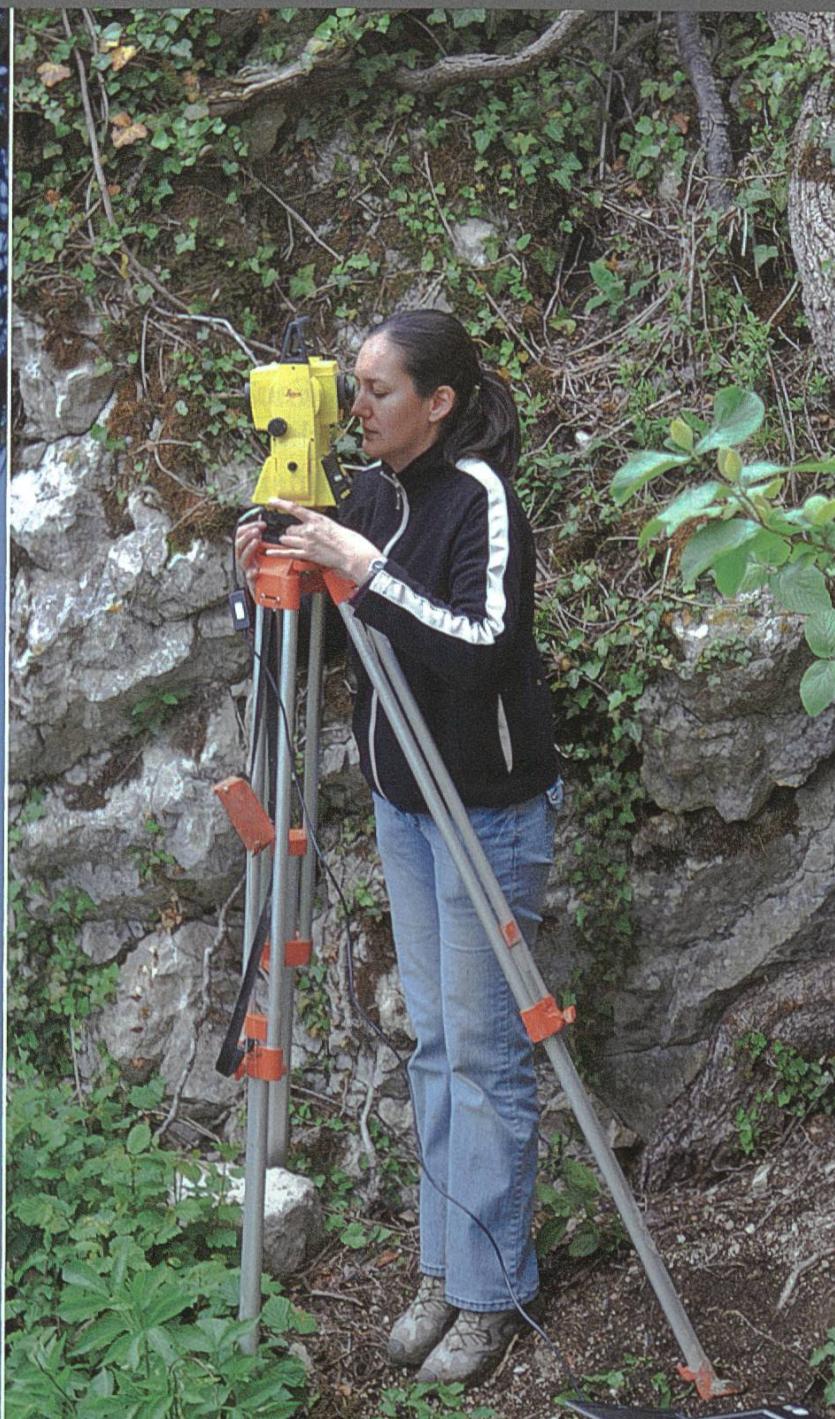
rechts:
Mit Lasertachymeter
und Computer:
Sandra Braschler,
Mitarbeiterin der
Archäologie Baselland,
beim Vermessen der
Mauern.

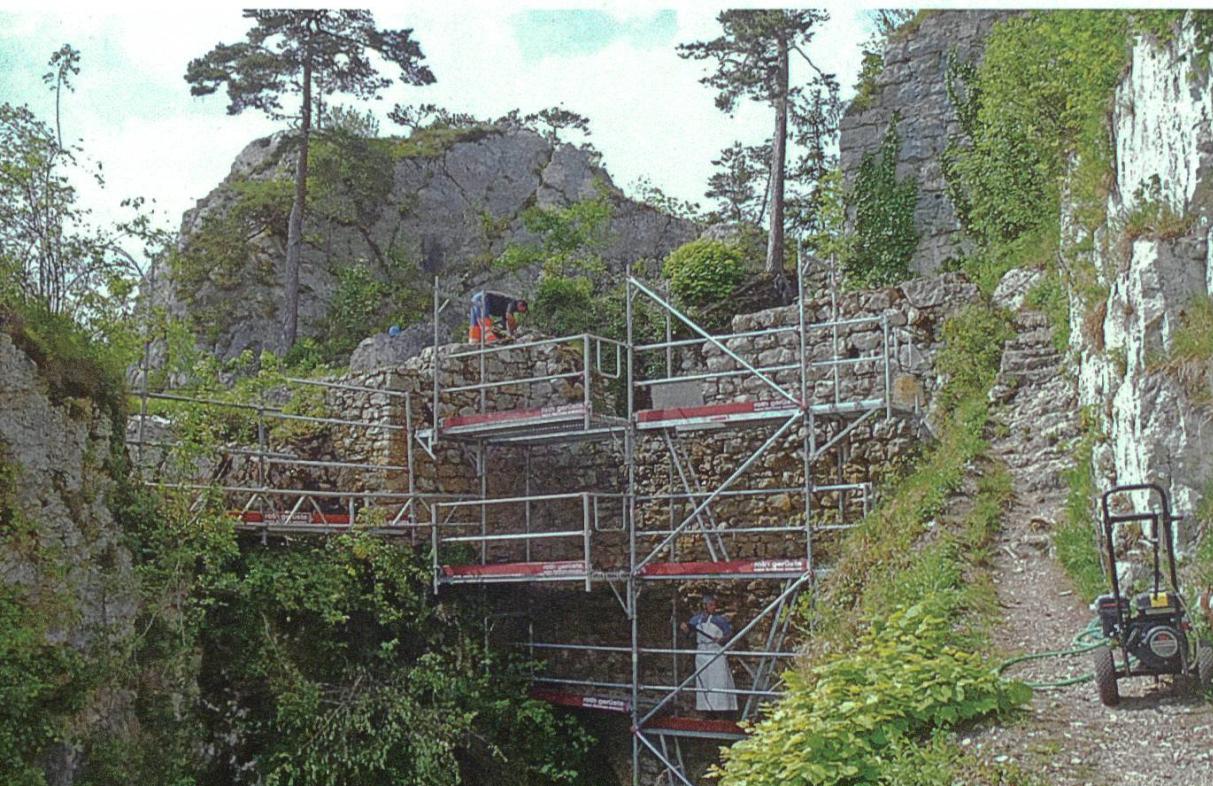
**Die eingerüstete
Südmauer der
westlichen Vorburg.**
