Artikel: Archäologische Stätten

# Archäologische Stätten

# Farnsburg: Wenn Sanierungen saniert werden müssen

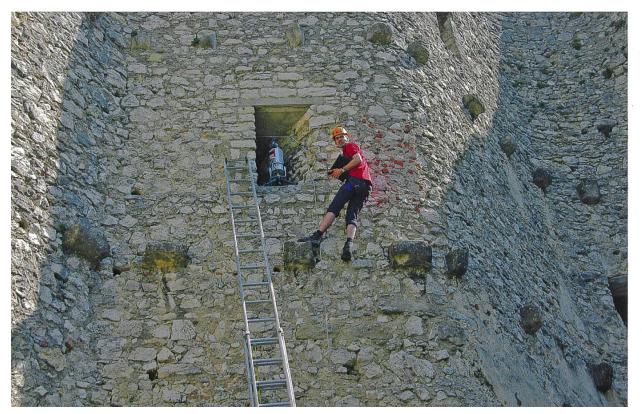
Ein Mitarbeiter der Firma Terradata in schwindelnder Höhe: Der Wohnturm der Runie Pfeffingen wird dreidimensional erfasst. Nachdem der Landrat im Oktober 2010 den Verpflichtungskredit für die Sanierung der Ruine Pfeffingen gesprochen hatte, wurde 2011 mit vorbereitenden Arbeiten für die ab 2012 geplante Instandsetzung begonnen. Zunächst rodete das Forstrevier Angenstein im Auftrag der Archäologie

Baselland das gesamte Burgareal. Nachdem zahlreiche Bäume gefällt und Büsche entfernt waren, wurde die Ruinenanlage in ihrer Gesamtheit wieder sichtbar. Dies betrifft insbesondere die Baureste im Norden der Burg, die lange unter starkem Bewuchs verborgen waren. Speziell ausgebildete «Ruinenkletterer» befreiten mehrere Maueren vom starken Efeubewuchs. Danach erfasste eine Vermessungsfirma die so «geputzte» Anlage mit Laserscans, zum Teil vom Helikopter aus. Die dabei entstandenen Aufnahmen liefern eine detaillierte Mauerdokumentation, die als Grundlage für die zeichnerische Handaufnahme von Baudetails vor und während der Sicherungsarbeiten dienen wird.

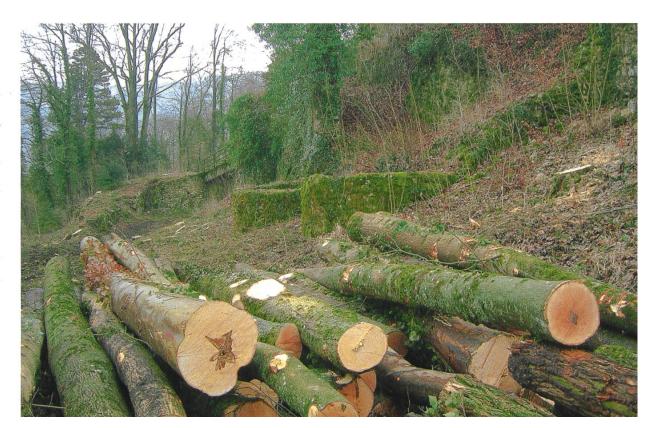
Nach dem Ausholzen wird die Unterburg, und damit das ganze Ausmass der Anlage, wieder sichtbar.

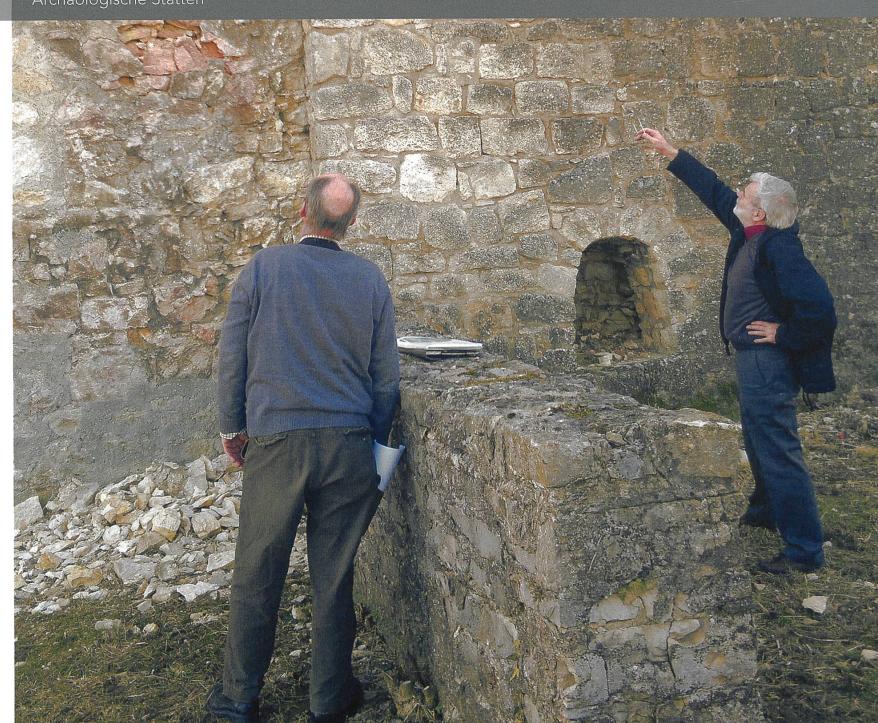
Farnsburg. Der Baumeister Richard Zuckwerdt und der Bauingenieur Joseph Müller begutachten die Schäden an der Innenseite der Schildmauer.

Um sich einen Überblick zu verschaffen, wurden sämtliche Schäden auf der Farnsburg neu erfasst. Dabei zeigte sich, dass sich an der Innenseite der Schildmauer verschiedene Ausbrüche der Mauerschale stark vergrössert haben. Am Mauerfuss liegen an verschiedenen Stellen denn auch frisch herunter gefallene Steine. Wegen dieser Steinschlaggefahr musste der unmittelbare Bereich hinter der Schildmauer abgesperrt werden. Auch in anderen

Bereichen müssen dringend Reparaturen durchgeführt werden, da die dortigen Schäden das tolerierbare Ausmass überschritten haben.

nanziellen Aufwand für die erforderlichen Reparaturarbeiten abschätzen zu können. Der Beginn der Sanierungen ist für 2012 geplant.

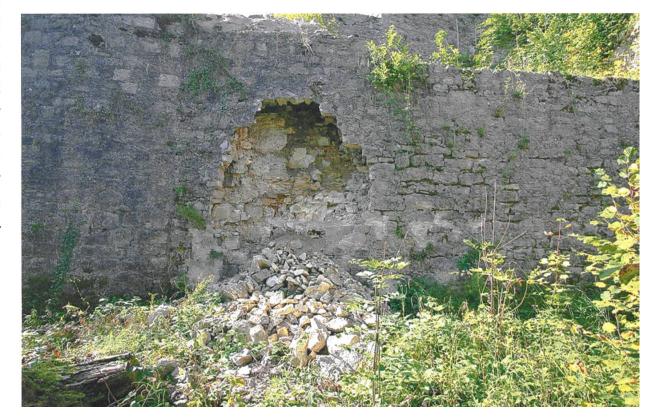
Ende September wurde auf der Farnsburg bei einer routinemässigen Bewuchsentfernung im Norden des Burgareals ein Mauerausbruch festgestellt. Auf eine Breite von etwa drei Metern ist die äussere Mauerschale der Terrassenmauer unterhalb des Brunnenhauses ausgebrochen. Es handelt sich um einen geradezu typischen Schaden, verursacht durch eine unsachgemässe Sanierung in den 1930er Jahren. Damals wurde vor dem anstehenden Fels und dem freigelegten, mittelalterlichen oder frühneuzeitlichen Mauerkern eine neue Mauerschale aufgebaut. Dabei setzte man einen sehr harten und wasserundurchlässigen Zementmörtel ein, mit der Folge, dass das im Innern des Brunnenhauses anfallende und gegen die Mauer fliessende Regenwasser nicht wieder austreten konnte. Dies führte zur Auswaschung des Bindemittels aus dem originalen Kalkmörtel und Frostsprengungen im Mauerkern. Da die Zementschale zunächst sehr stabil war, hat sie über Jahrzehnte dem Druck des dahinter liegenden, aufgelösten Mauerwerks widerstanden. Schliesslich aber war die Belastung zu gross geworden, so dass die Schale aufgebrochen und ein Teil des lockeren Kernmauerwerks abgerutscht ist.

Ein typisches Schadensbild: Regen und Schneenässe haben den Mauerkern aufgelöst, die Mauerschale gibt dem Druck nach.

Die mächtige Schildmauer weist viele Ausbrüche auf, deren Entwicklung über die Jahre genau verfolgt wird. Hier ist nun ein nahezu kompletter Neubau dieses Mauerabschnitts erforderlich, wobei nach einem sorgsamen Abbau des zerstörten Steinwerks zuerst abgeklärt werden muss, ob und in welchem Ausmass noch originales Mauerwerk erhalten werden kann. Bei den Reparaturarbeiten ist grosser Wert auf die

Nachhaltigkeit der Massnahme zu legen. Wichtig ist dabei, dass der Ablauf des Regenwassers aus dem dahinter liegenden Raum so geregelt wird, dass dieses in den Mauern keinen neuen Schaden anrichtet. Auch brauchen die neu zu erstellenden Mauerpartien Belüftung und in den Mauerkern eingedrungenes Wasser muss ablaufen können.

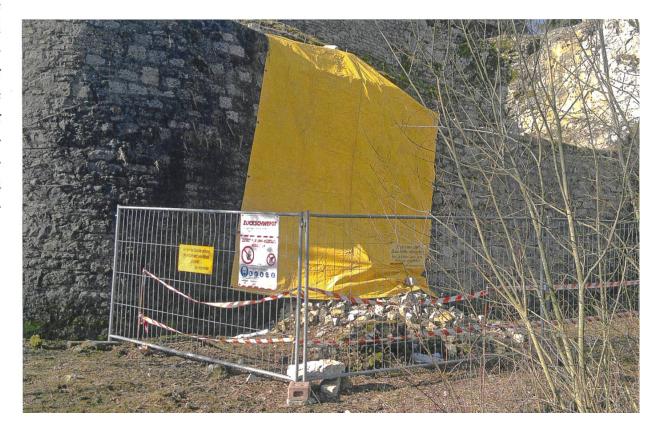
Die Stelle mit dem neuen Mauerausbruch ist mittlerweile abgesperrt und bereit für die Sanierung.

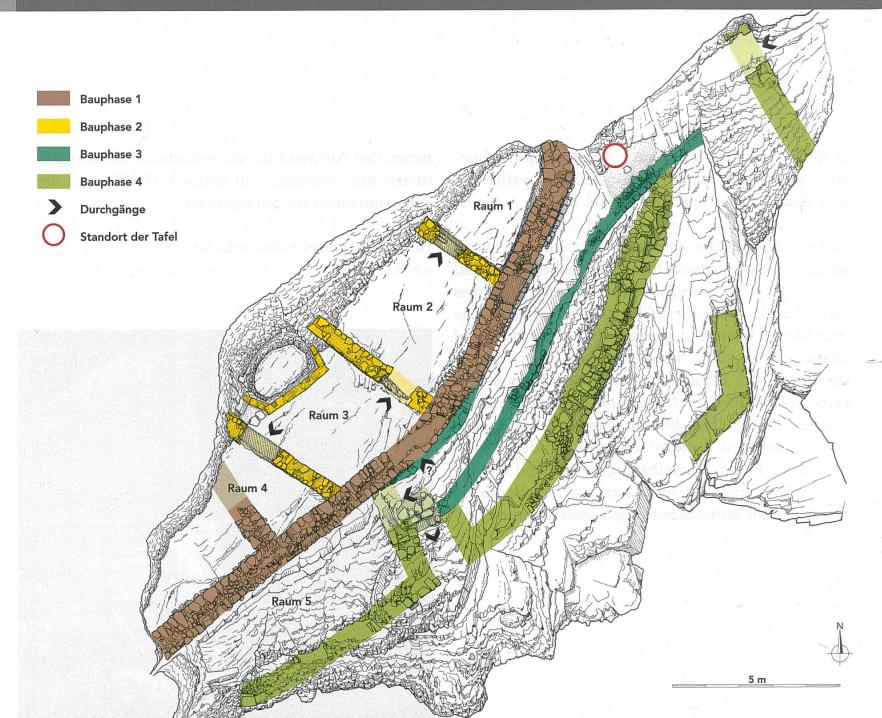
Eptingen, Riedfluh.
Grundriss der freigelegten Burganlage,
nach Bauphasen
gegliedert. In der
ersten Zeit war nur
der geschützte Bereich
unter der Trauflinie
ummauert (Phase 1).
Später wurde auch
der Hangbereich
sukzessive überbaut.

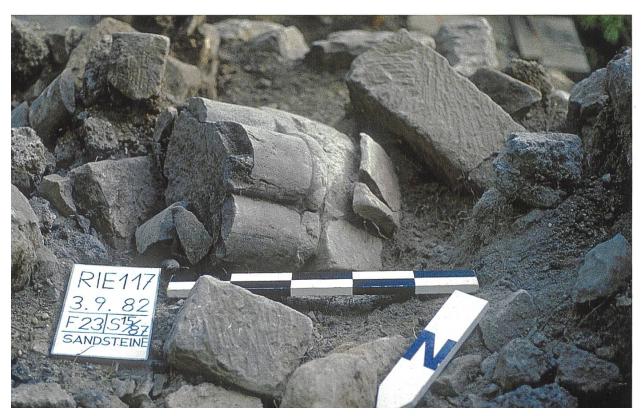
### links:

Ein aus den Trümmern rekonstruierter, romanischer Gliederpfeiler. Er wurde wohl aus einem einzigen Buntsandsteinblock herausgearbeitet.

Zu den Besonderheiten der Riedfluh gehören zahlreiche Architekturstücke aus Buntsandstein. eine kleine vergoldete Spiegelkapsel aus kunstvoll geschnitztem Hirschgeweih. Romanische Architekturteile aus Buntsandstein lassen vermuten, dass Leute der Basler Münsterbauhütte auf der Burg tätig waren. Besonders interessant sind Tausende verkohlter Samen und Körner, die – nebst den üblichen Tierknochenabfällen – wichtige Rückschlüsse auf den Speisezettel der Burgenbewohner ermöglichen.
