**Zeitschrift:** Jahresbericht : Dokumentationen und Funde / Archäologie Baselland  
**Herausgeber:** Archäologie Baselland  
**Band:** - (2011)

**Artikel:** Archäologische Stätten  
**Autor:** Schmaedecke, Michael  
**DOI:** <https://doi.org/10.5169/seals-803537>

# Archäologische Stätten

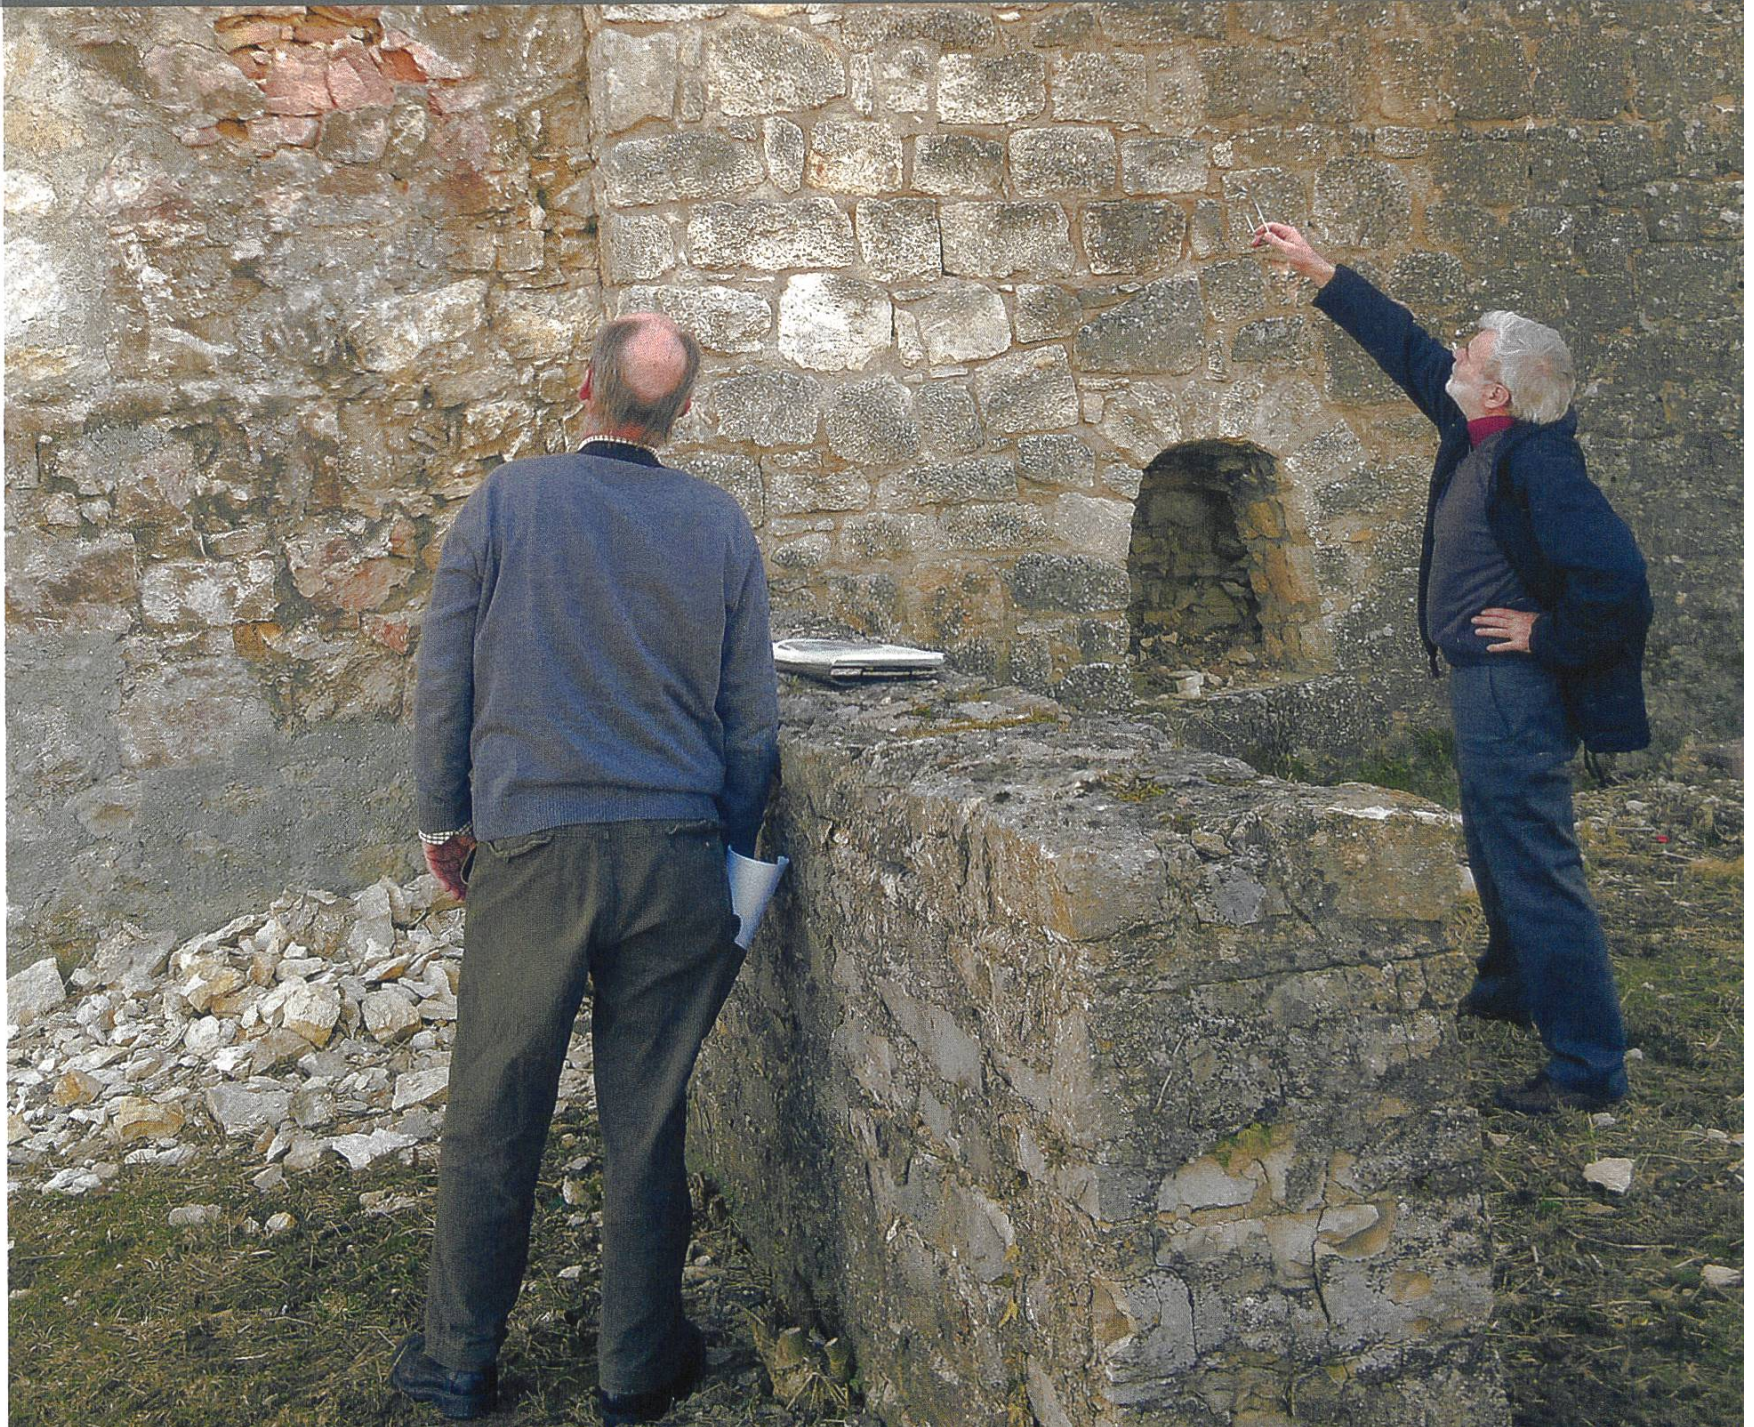
Farnsburg. Der Baumeister Richard Zuckwerdt und der Bauingenieur Joseph Müller begutachten die Schäden an der Innenseite der Schildmauer.

Um sich einen Überblick zu verschaffen, wurden sämtliche Schäden auf der Farnsburg neu erfasst. Dabei zeigte sich, dass sich an der Innenseite der Schildmauer verschiedene Ausbrüche der Mauerschale stark vergrössert haben. Am Mauerfuss liegen an verschiedenen Stellen denn auch frisch herunter gefallene Steine. Wegen dieser Steinschlaggefahr musste der unmittelbare Bereich hinter der Schildmauer abgesperrt werden. Auch in anderen

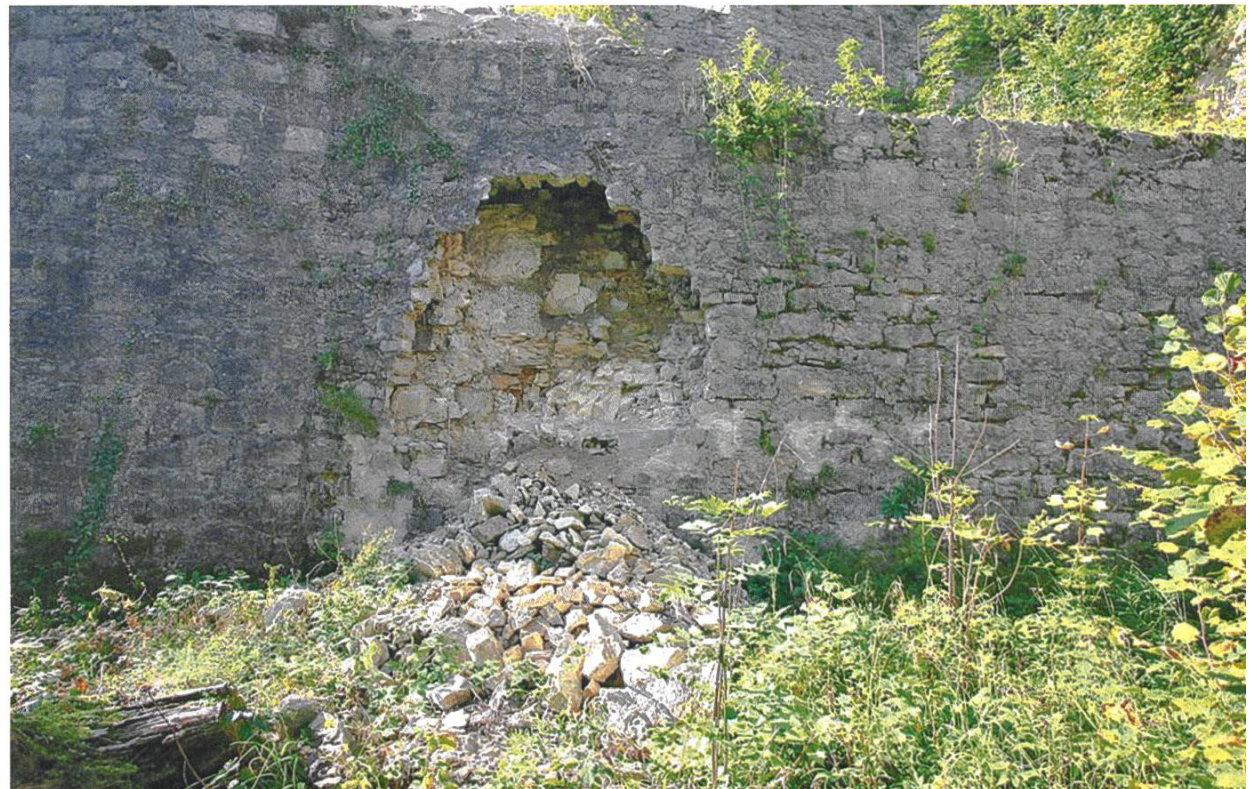
Ende September wurde auf der Farnsburg bei einer routinemässigen Bewuchsentfernung im Norden des Burgareals ein Mauerausbruch festgestellt. Auf eine Breite von etwa drei Metern ist die äussere Mauerschale der Terrassenmauer unterhalb des Brunnenhauses ausgebrochen. Es handelt sich um einen geradezu typischen Schaden, verursacht durch eine unsachgemässe Sanierung in den 1930er Jahren. Damals wurde vor dem anstehenden Fels und dem freigelegten, mittelalterlichen oder frühneuzeitlichen Mauerwerk eine neue Mauerschale aufgebaut. Dabei setzte man einen sehr harten und wasserundurchlässigen Zementmörtel ein, mit der Folge, dass das im Innern des Brunnenhauses anfallende und gegen die Mauer fliessende Regenwasser nicht wieder austreten konnte. Dies führte zur Auswaschung des Bindemittels aus dem originalen Kalkmörtel und Frostsprengungen im Mauerwerk.

Da die Zementschale zunächst sehr stabil war, hat sie über Jahrzehnte dem Druck des dahinter liegenden, aufgelösten Mauerwerks widerstanden. Schliesslich aber war die Belastung zu gross geworden, so dass die Schale aufgebrochen und ein Teil des lockeren Kernmauerwerks abgerutscht ist.

**Ein typisches Schadensbild: Regen und Schneenässe haben den Mauerwerk aufgelöst, die Mauerschale gibt dem Druck nach.**

Hier ist nun ein nahezu kompletter Neubau dieses Mauerabschnitts erforderlich, wobei nach einem sorgsamem Abbau des zerstörten Steinwerks zuerst abgeklärt werden muss, ob und in welchem Ausmass noch originales Mauerwerk erhalten werden kann. Bei den Reparaturarbeiten ist grosser Wert auf die

Nachhaltigkeit der Massnahme zu legen. Wichtig ist dabei, dass der Ablauf des Regenwassers aus dem dahinter liegenden Raum so geregelt wird, dass dieses in den Mauern keinen neuen Schaden anrichtet. Auch brauchen die neu zu erstellenden Mauerpartien Belüftung und in den Mauerkern eingedrungenes Wasser muss ablaufen können.

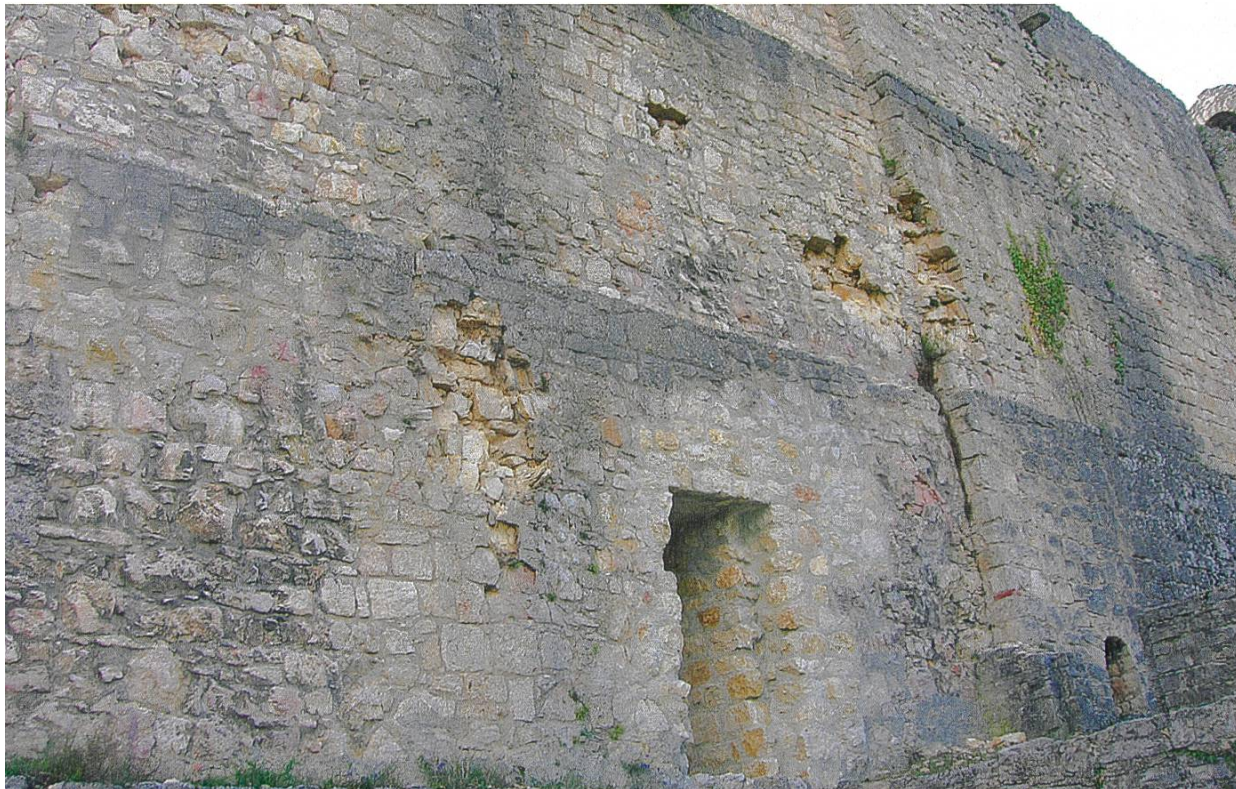
**Die mächtige Schildmauer weist viele Ausbrüche auf, deren Entwicklung über die Jahre genau verfolgt wird.**

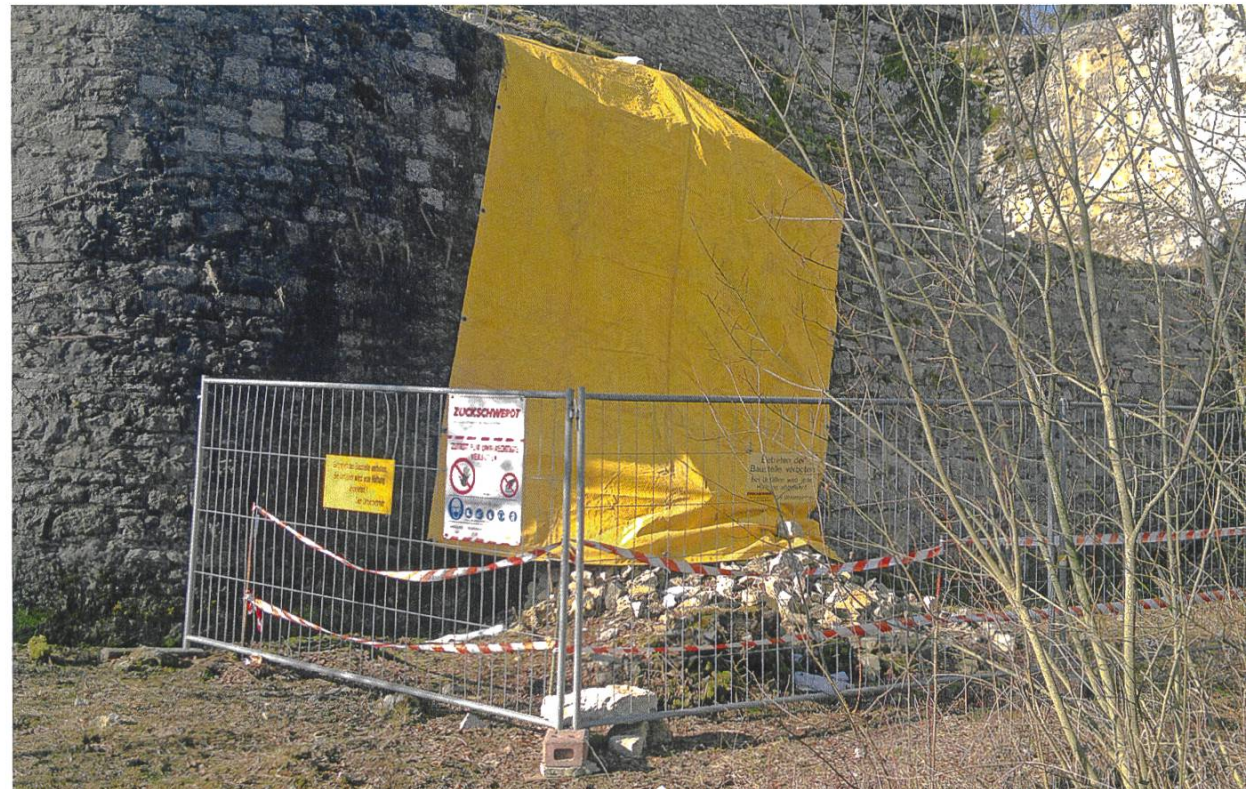
**Die Stelle mit dem neuen Mauerausbruch ist mittlerweile abgesperrt und bereit für die Sanierung.**

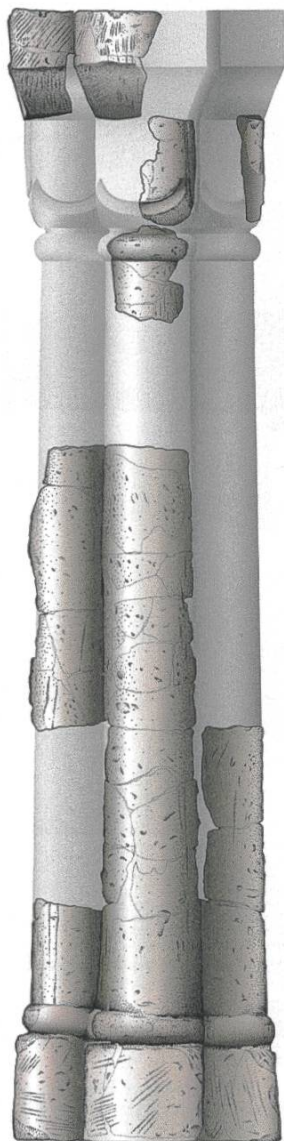
links:

Ein aus den Trümmern rekonstruierter, romanischer Gliederpfeiler. Er wurde wohl aus einem einzigen Buntsandsteinblock herausgearbeitet.
