Zeitschrift: Jahresbericht: Dokumentationen und Funde / Archäologie Baselland

Artikel: Grabungen und Bauuntersuchungen

Grabungen und Bauuntersuchungen

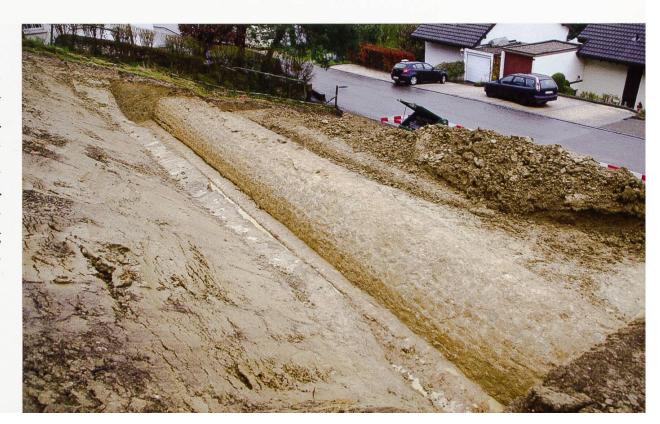
Detail eines Gerüstloches: zu erkennen ist derselbe rötliche Lehm, der im Heidenloch zum ersten Mal entdeckt wurde (s. oben). zuerst ein Einstiegsloch aufgebrochen werden. Es zeigte sich, dass die Sohle der Wasserleitung mit rund 60 Zentimetern Sediment bedeckt war. Dieser Umstand führte dazu, dass das Gewölbe nur in gebückter Haltung begehbar war, was die Dokumentationsarbeiten erschwerte.

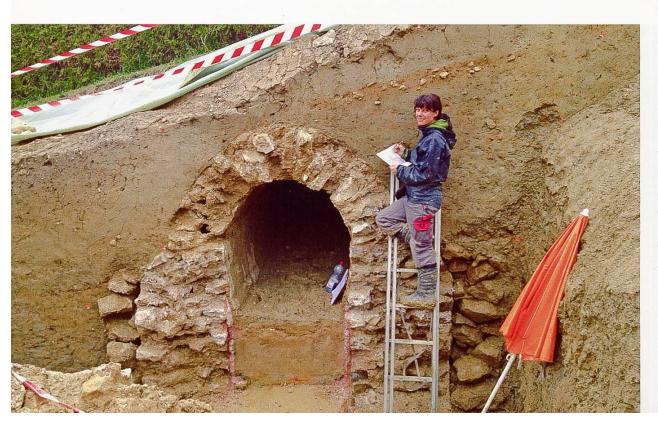
Ein Querschnitt durch die Wasserleitung zeigt exemplarisch, wie beim Bau vorgegangen wurde: In der Baugrube, die bis zu zwei Meter breiter war als die Wasserleitung, wurde zuerst der Fundamentgraben ausgehoben. Dieser wurde anschliessend mit grossen Kalkbruchsteinen gefüllt und mit Mörtel übergossen. Auf diesem Fundament mauerte man die Seitenwände auf, die schliesslich als Auflager für das Gewölbe dienten. Gegen Ende der Arbeiten wurden die Baugruben beidseits der Leitung bis zum Gewölbeansatz mit Kalkbruchsteinen zugeschüttet. In einem letzten Schritt folgte die komplette Überdeckung der Leitung mit Lehm.

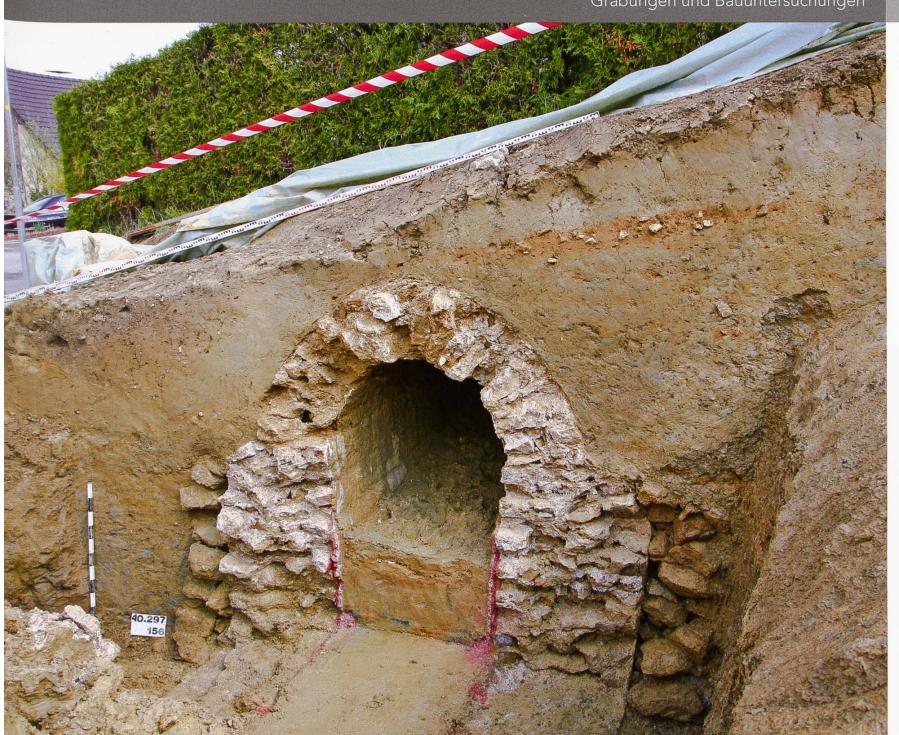
Der Querschnitt durch die Wasserleitung verdeutlicht deren Aufbau in idealer Weise. Die hellbraune Schicht über dem höchsten Punkt des Gewölbes zeigt das römische Gehniveau nach dem Zuschütten der Leitung durch die Erbauer. Die untersten 15 Zentimeter der Verfüllung in der Leitung haben sich noch in der spätesten Benützungszeit abgelagert.

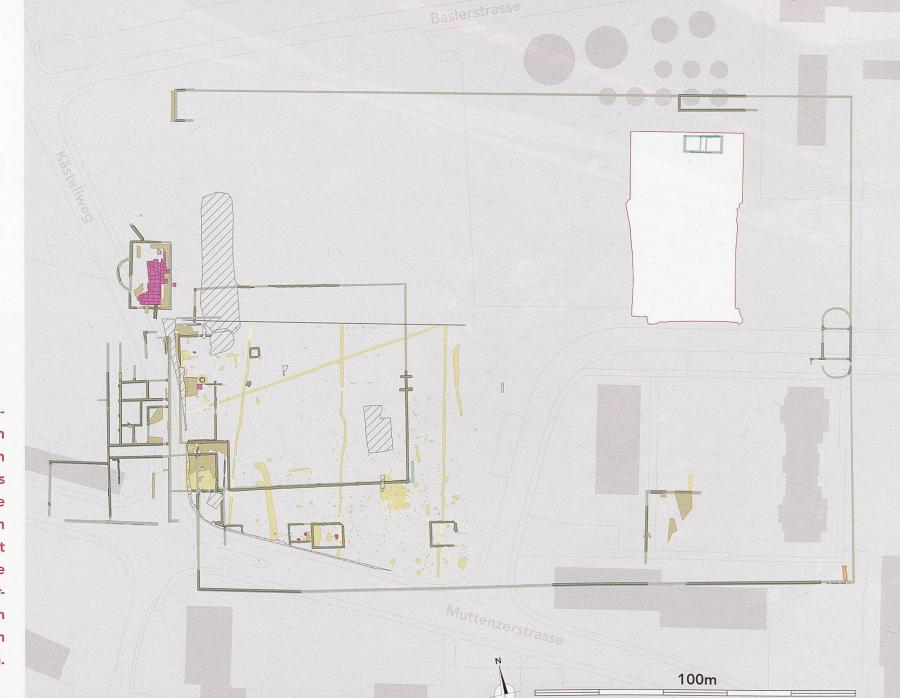
Pratteln, St. Jakobstrasse. Gesamtplan der bisher bekannten Strukturen des Gutshofes mit Lage des neu entdeckten Gebäudes (rot eingerahmt). Seine Flucht stimmt mit derjenigen der meisten Gebäude der grossen Villa überein.

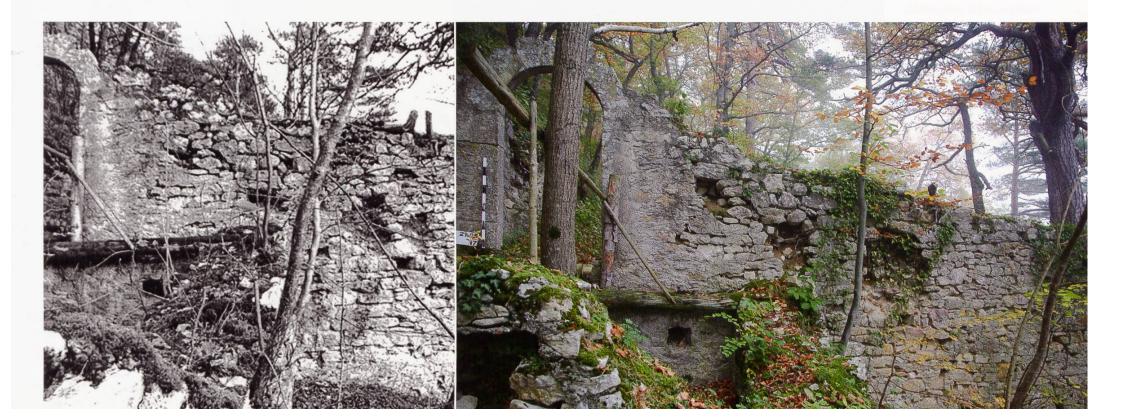
Die Ruine Witwald in der Darstellung von Emanuel Büchel 1752 (links) und im Plan von 1909 von Max Alioth (nach Walter Merz). Der Zerfall der Ruine schreitet rasch voran. Grosse Mauerabbrüche im Bereich der exponierten Südmauer des Wohnturms sind bereits erfolgt und werden sich zweifelsohne ausweiten. Es droht der endgültige Einsturz der Mauer. Eine rasch in die Wege geleitete Sanierung könnte die Schadenstellen beheben und diese schön gelegene Ruine in ihrer

erpartien drohen zu zerfallen. Ein Vergleich mit Bildern der letzten fotografischen Dokumentation der Mauern von 2002 zeigt Erschreckendes: Bereits damals existierende Mauerausbrüche sind grösser geworden. Zusätzlich sind an im Jahr 2002 noch intakten Stellen neue Schäden aufgetreten.

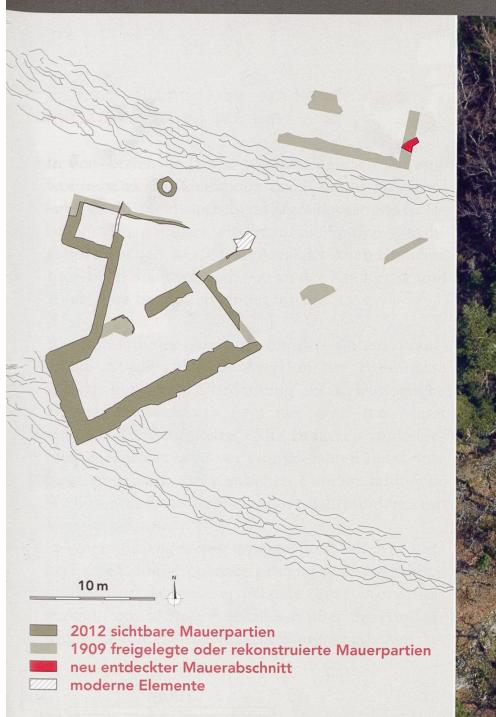
Aktueller Mauerplan der Ruine Witwald. Der neu entdeckte Mauerrest auf dem oberen Burgfelsen ist rot eingezeichnet.

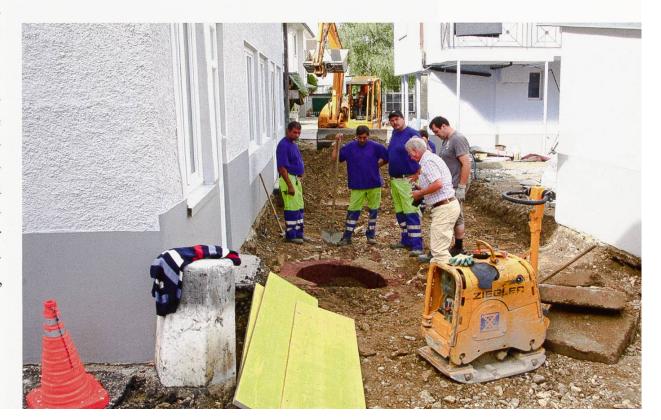
Sodbrunnen A mit jüngerem Gusseisenrohr, das Abwässer von der südlich anschliessenden Liegenschaft in den aufgegebenen Brunnen einleitete. sich vor Ort nicht bestimmen. Deshalb wurde versucht, diese Angaben unter Zuhilfenahme von historischen Quellen ausfindig zu machen. Die Friedensgasse lag ursprünglich an der alten Landstrasse (heute Muttenzerstrasse/Liestalerstrasse), die von der Birsbrücke in der Nähe der Rheinmündung auf die Hard hinaufführte. Im Bereich der heutigen

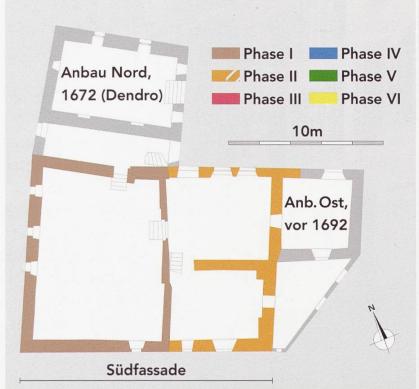
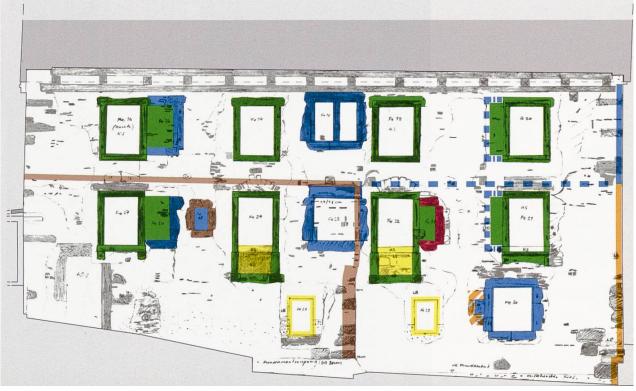
Durchführung und Bericht: Anita Springer Juni 2012 Grundrissplan (links) und Südfassade mit Kennzeichnung der Phasen I–VI.

Obergeschoss, die mit den Balkenköpfen der später angebauten Erweiterung korrespondiert, zeigt eine vierte Bauphase an, in der wohl die ganze Südfassade um ein Geschoss erhöht und gleichzeitig mit neuen Fenstern versehen wurde (Phase IV). Spätestens mit der Aufgabe der Müllerei um 1905 wurde die Fassade mit symmetrisch angeordneten, grossen

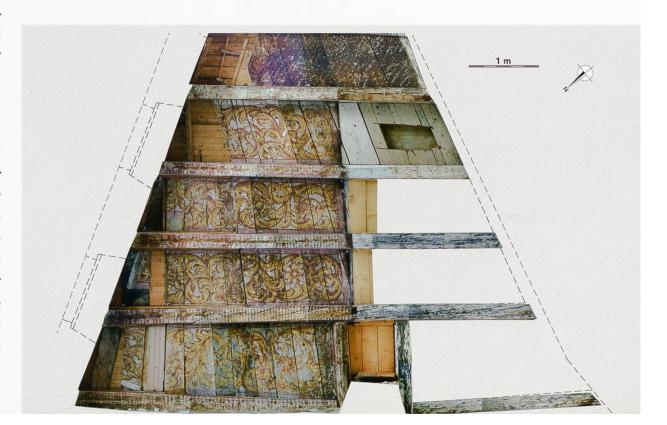
Bemalter Deckenbalken mit rot-weisser Maserierung und grauer Umrandung, vermutlich 1613. Ein erster grosser Umbau erfolgte 44 Jahre später im Jahr 1607. Das Erdgeschoss wurde in eine strassenseitige Stube und eine rückseitige Küche mit Herdstelle unterteilt. Am hochziehenden Kamin schloss man im ersten Obergeschoss einen Kachelofen an, der fortan die Stube heizte. Diese erhielt nach der
