Zeitschrift: Jahresbericht : Dokumentationen und Funde / Archäologie Baselland
Herausgeber: Archäologie Baselland
Band: - (2012)

Artikel: Grabungen und Bauuntersuchungen
Autor: Marti, Reto
DOI: <https://doi.org/10.5169/seals-803518>

Grabungen und Bauuntersuchungen

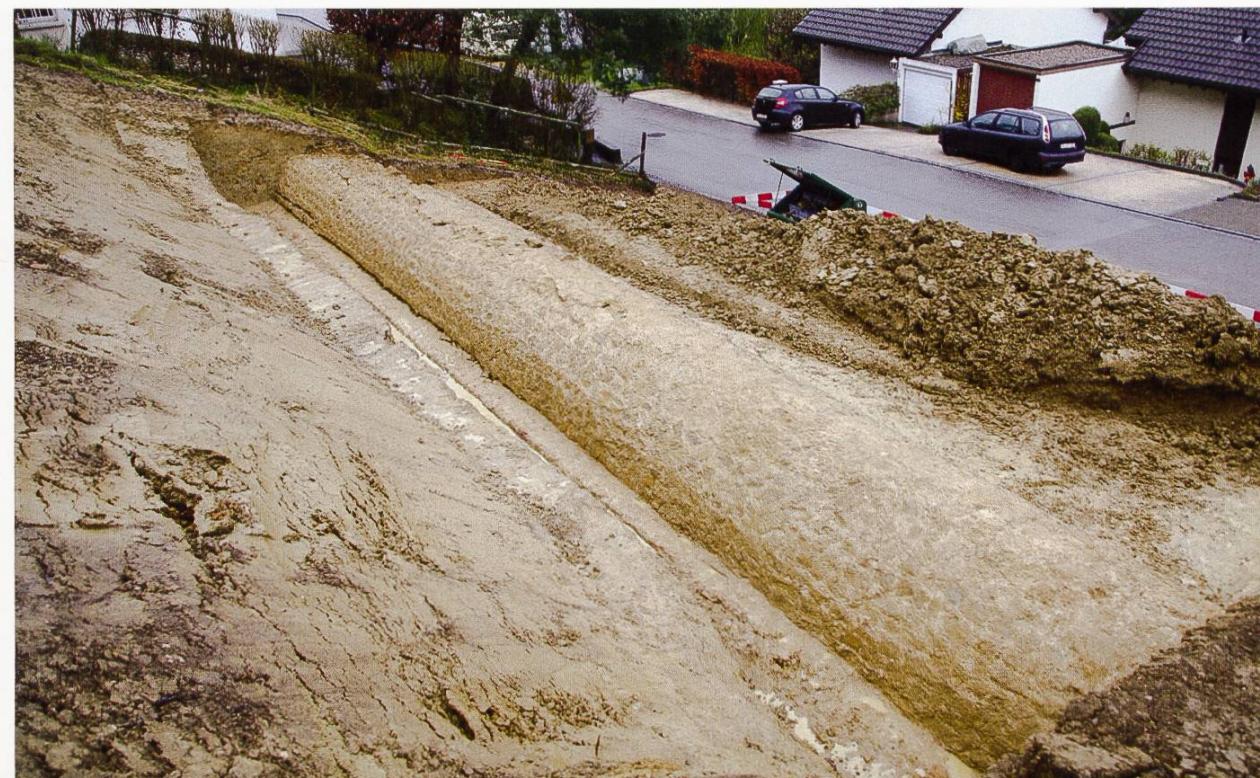
Das freigelegte Gewölbe der Wasserleitung zeigte sich in einem hervorragenden Zustand.

Das Gewölbe wurde von aussen und von innen dokumentiert. Für die Innendokumentation musste

zuerst ein Einstiegsloch aufgebrochen werden. Es zeigte sich, dass die Sohle der Wasserleitung mit rund 60 Zentimetern Sediment bedeckt war. Dieser Umstand führte dazu, dass das Gewölbe nur in gebückter Haltung begehbar war, was die Dokumentationsarbeiten erschwerte.

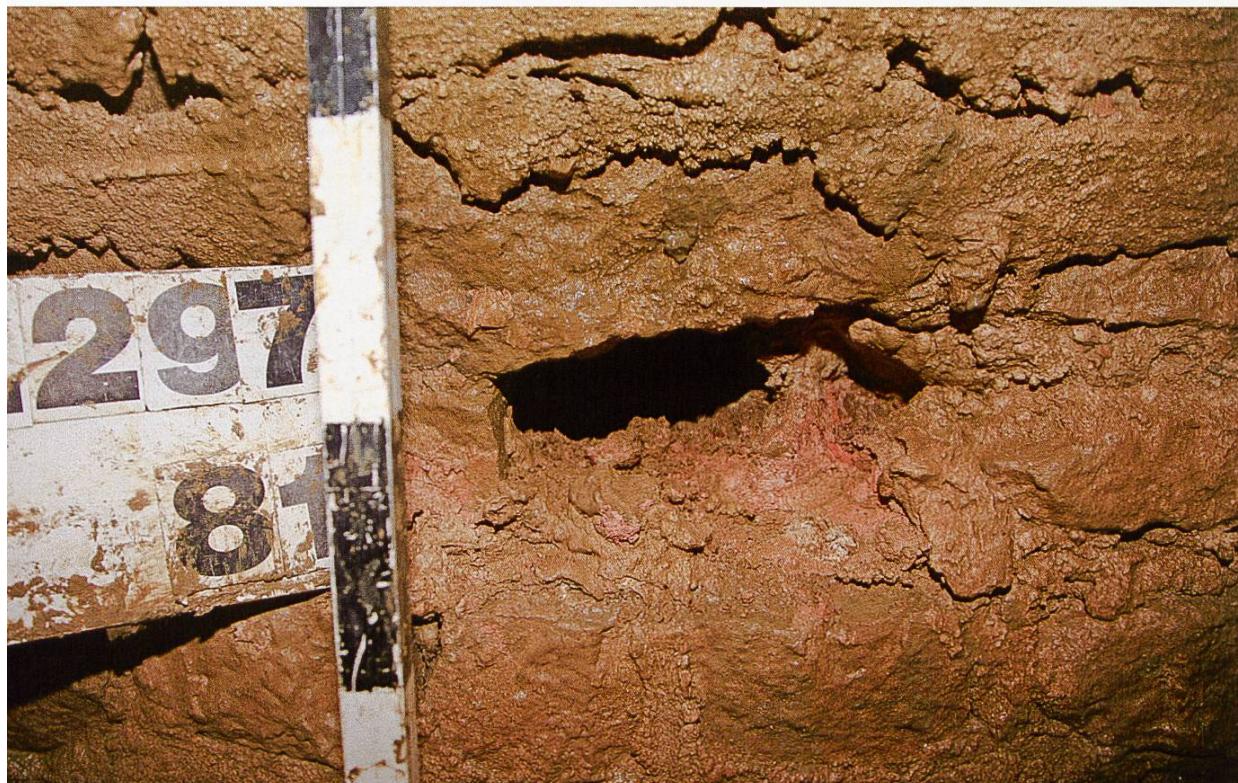
Detail eines Gerüstloches: zu erkennen ist derselbe rötliche Lehm, der im Heidenloch zum ersten Mal entdeckt wurde (s. oben).

Am Gewölbeansatz waren mehrere Gerüstlöcher erkennbar: Sie gehen auf Holzbalken zurück, die man seitlich auf die bereits gebauten Seitenwände gelegt hatte, um das Lehrgerüst für das Gewölbe aufzulegen. Nach der Fertigstellung des Gewölbes wurden das Lehrgerüst und die Balken entfernt. Übrig blieben die Gerüstlöcher, die man in den meisten Fällen mit einem Stein verschloss.

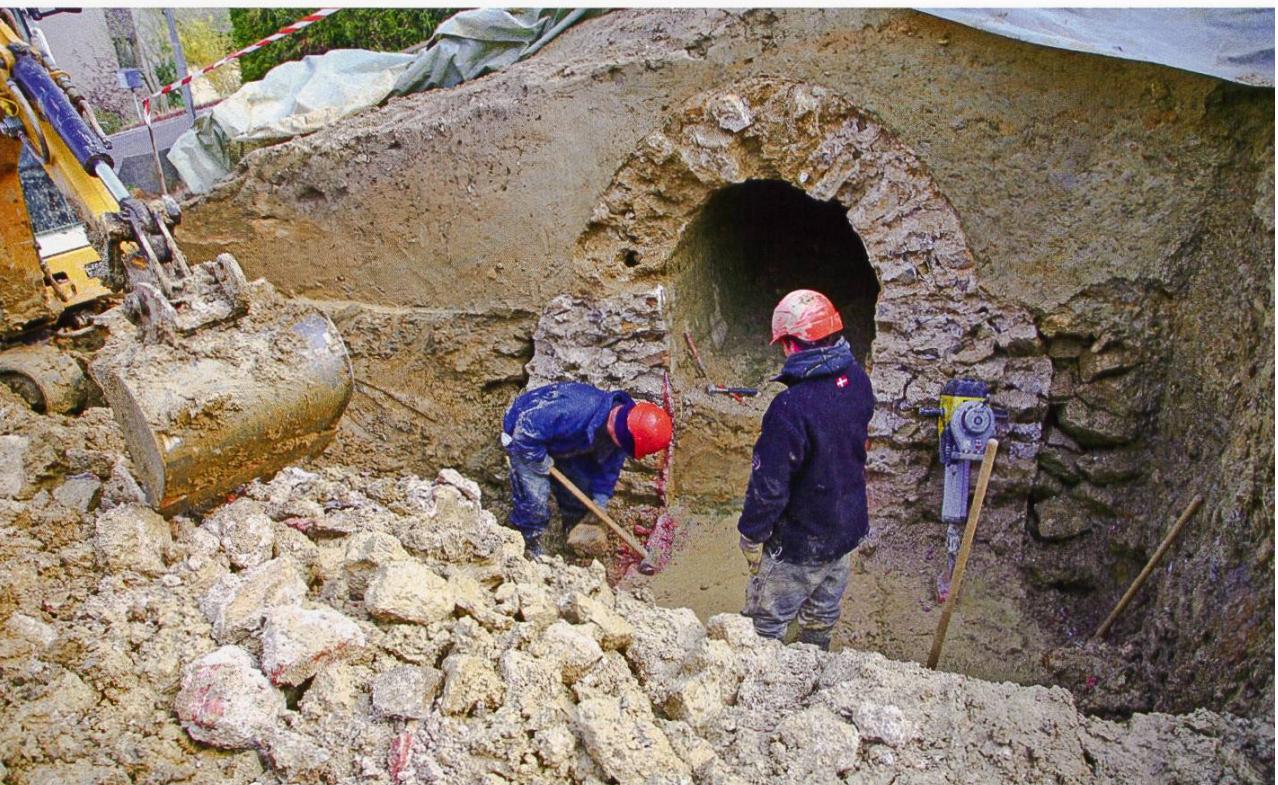
Sarah Hänggi dokumentiert ganz genau, wie die Leitung seinerzeit überdeckt worden war.

Ein Querschnitt durch die Wasserleitung zeigt exemplarisch, wie beim Bau vorgegangen wurde: In der Baugrube, die bis zu zwei Meter breiter war als die Wasserleitung, wurde zuerst der Fundamentgraben ausgehoben. Dieser wurde anschliessend mit grossen Kalkbruchsteinen gefüllt und mit Mörtel übergossen. Auf diesem Fundament mauerte man die Seitenwände auf, die schliesslich als Auflager für das Gewölbe dienten. Gegen Ende der Arbeiten wurden die Baugruben beidseits der Leitung bis zum Gewölbeansatz mit Kalkbruchsteinen zugeschüttet. In einem letzten Schritt folgte die komplette Überdeckung der Leitung mit Lehm.

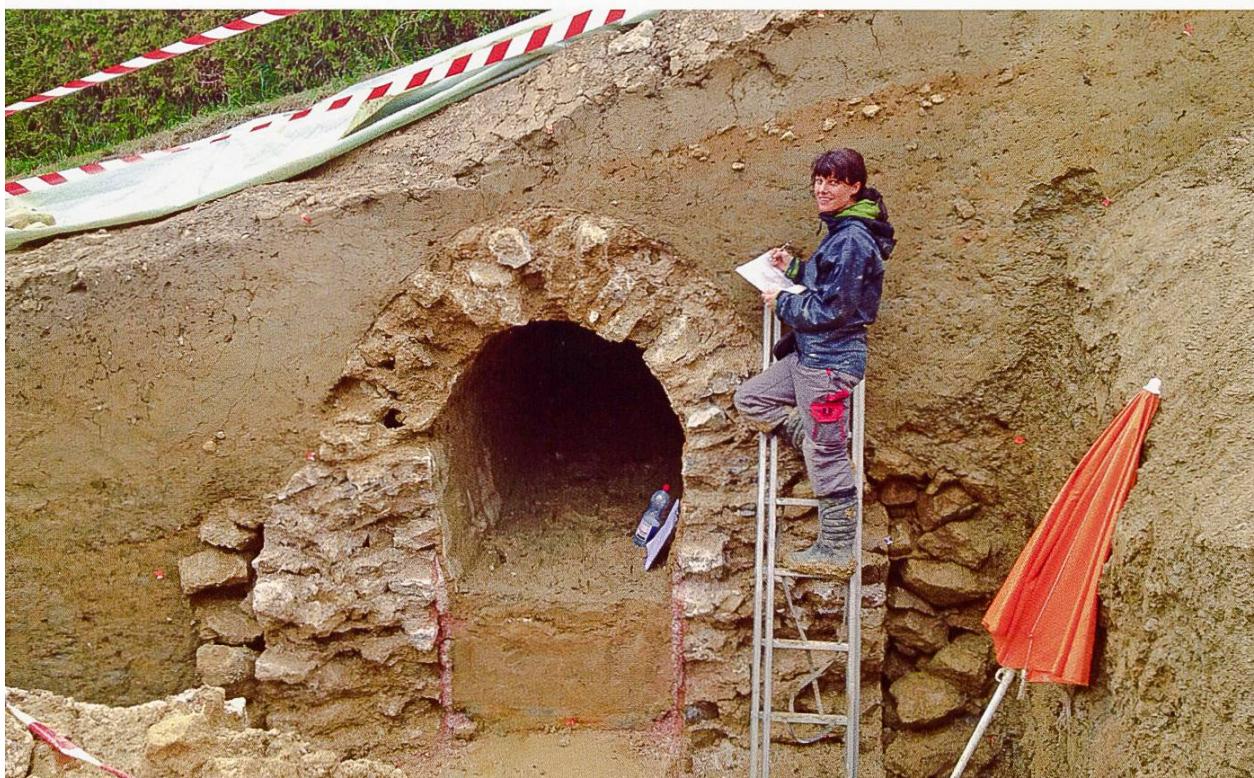
Der Querschnitt durch die Wasserleitung verdeutlicht deren Aufbau in idealer Weise. Die hellbraune Schicht über dem höchsten Punkt des Gewölbes zeigt das römische Gehniveau nach dem Zuschütten der Leitung durch die Erbauer. Die untersten 15 Zentimeter der Verfüllung in der Leitung haben sich noch in der spätesten Benutzungszeit abgelagert.

liegende Schicht besteht aus einem Lehm, der – im Wasser gelöst – im Laufe der Jahrhunderte durch kleinste Spalten und Öffnungen des Gewölbes eindrang und sich ablagerte. Die starke Versinterung des Gewölbes zeigt, dass hier viel Wasser von oben durch das Gewölbe eingesickert ist.

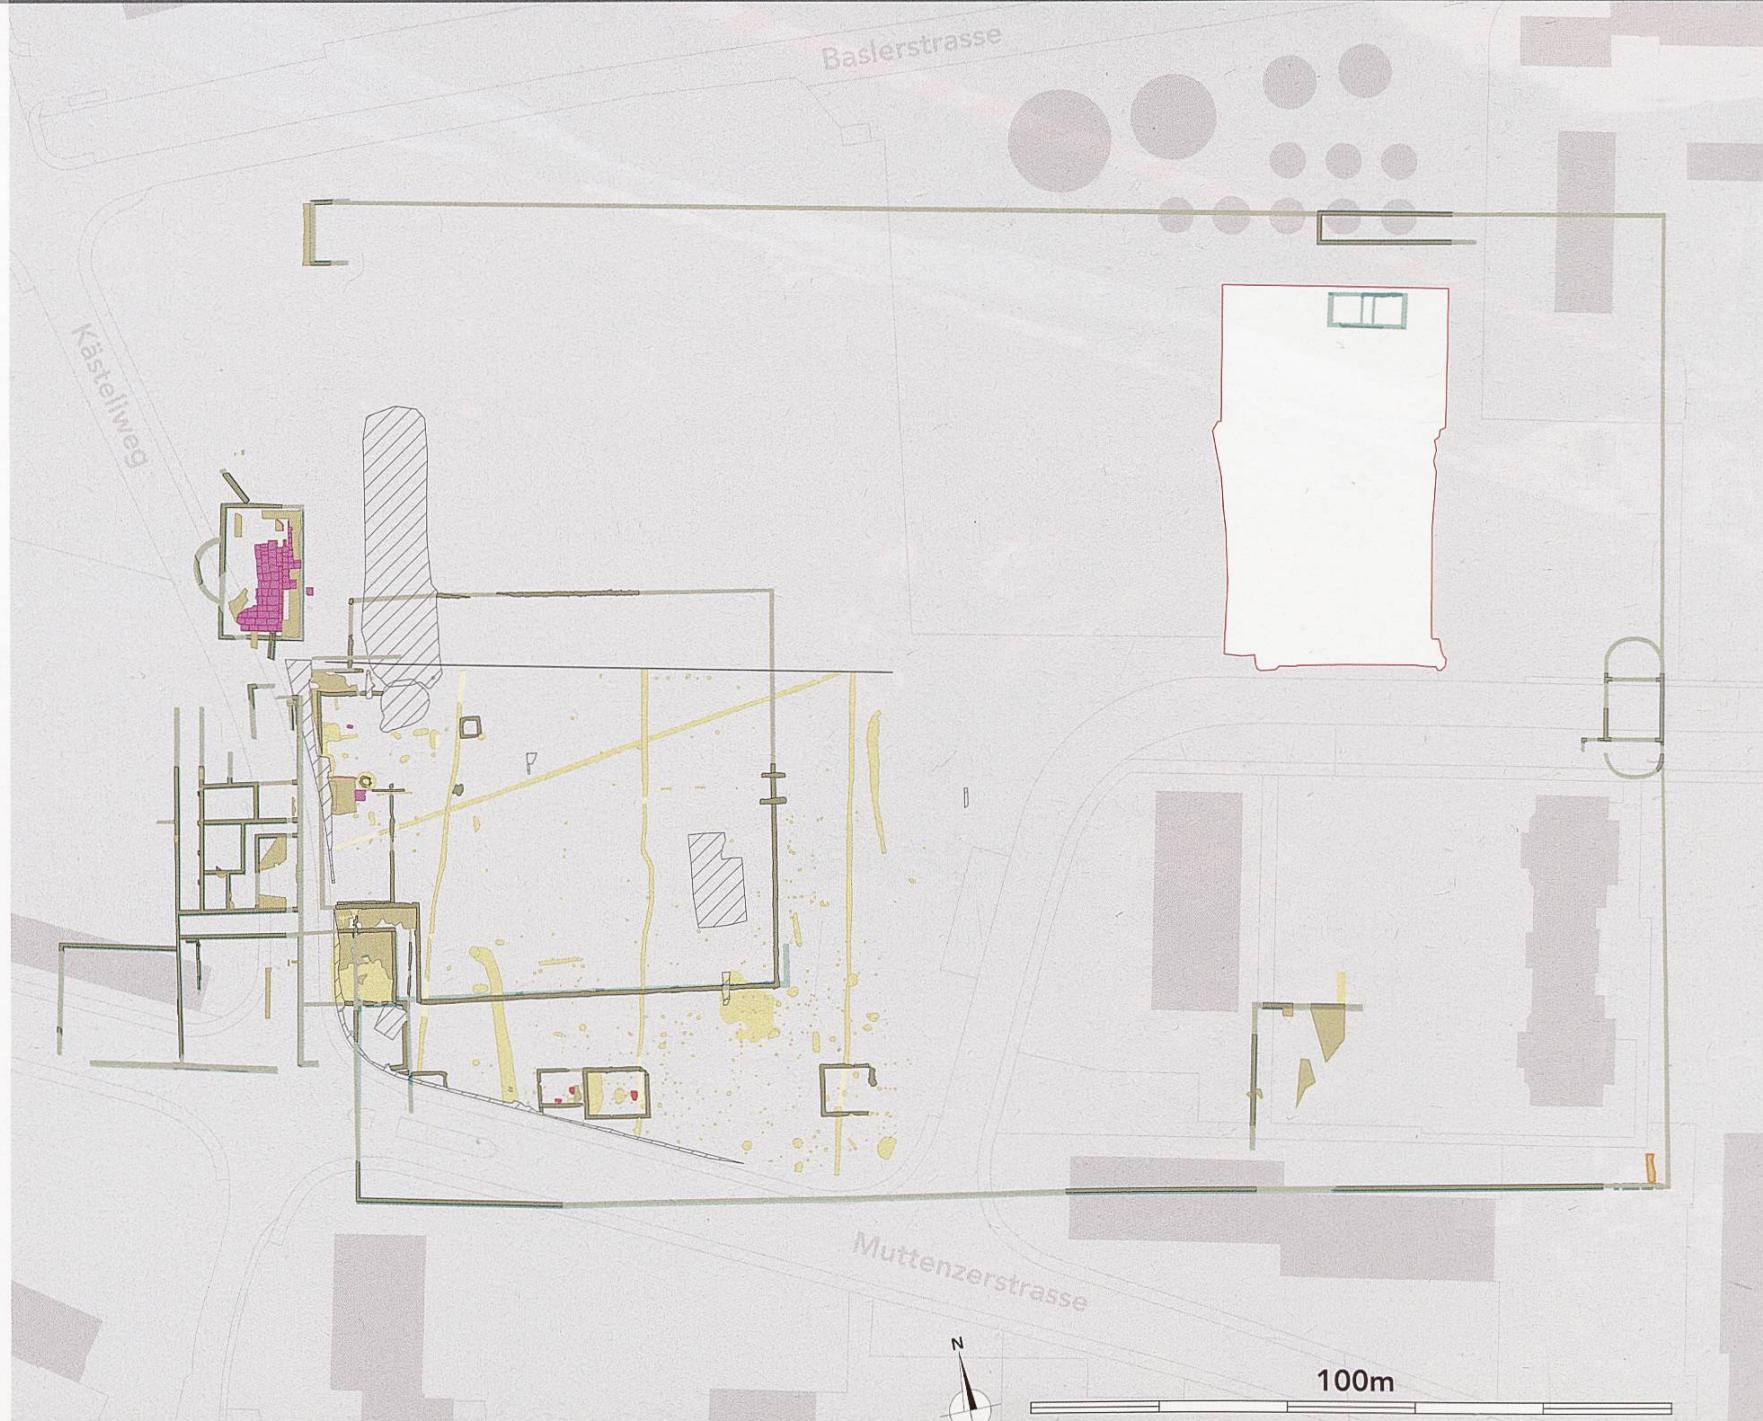
Pratteln, St. Jakobstrasse. Gesamtplan der bisher bekannten Strukturen des Gutshofes mit Lage des neu entdeckten Gebäudes (rot eingerahmt). Seine Flucht stimmt mit denjenigen der meisten Gebäude der grossen Villa überein.

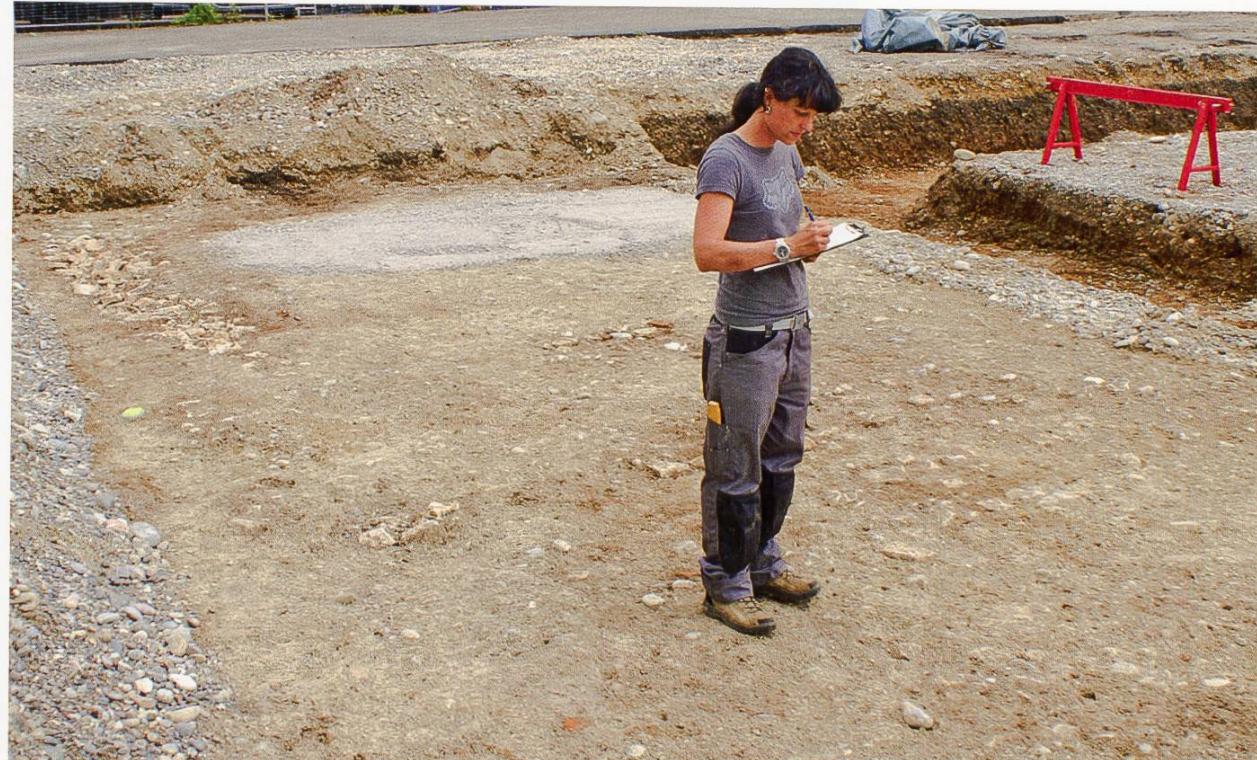
Nur die untersten Fundamentreste des neu entdeckten Gebäudes sind erhalten geblieben.

in der unmittelbaren Umgebung sowie die Dicke und Tiefe der Fundamentreste weisen auf ein mit Ziegeln gedecktes Gebäude hin. Leider hatte sich das römische Gehniveau nicht erhalten, so dass der Boden innerhalb des Gebäudes – wahrscheinlich ein gestampfter Lehmboden – nicht untersucht werden konnte.

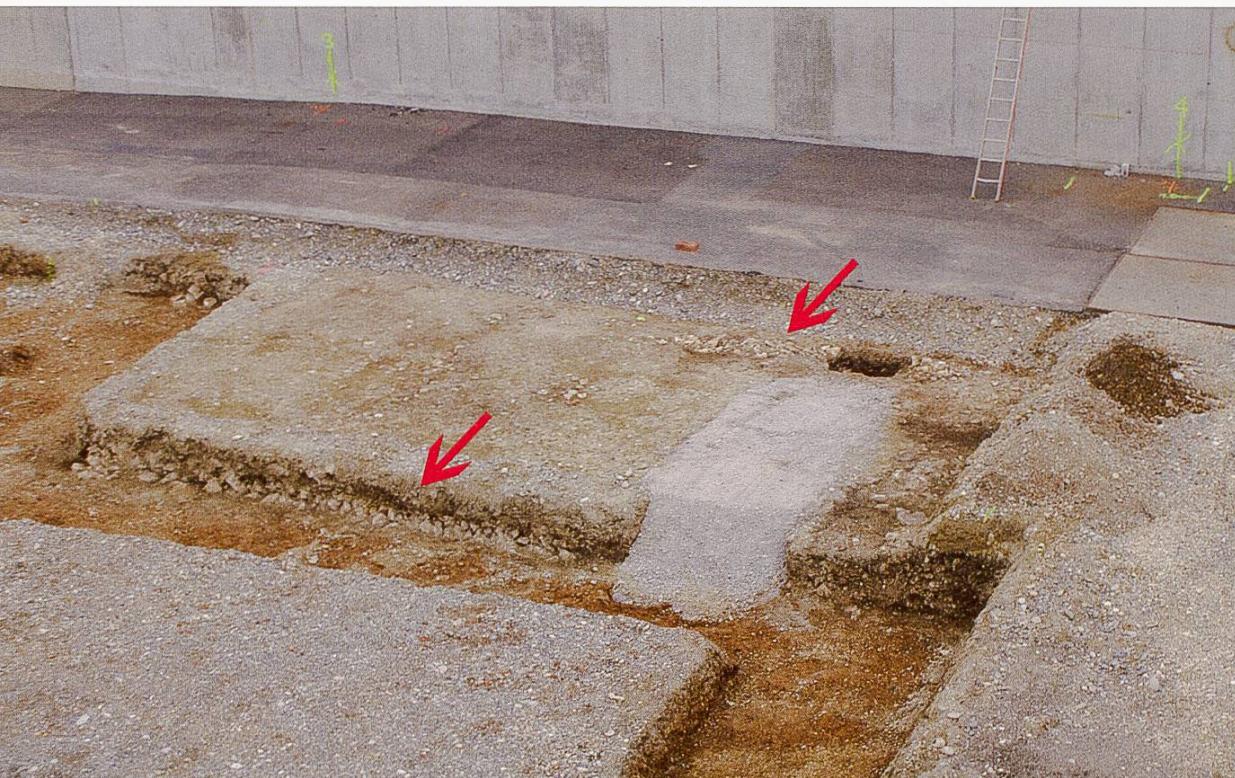
Aufsicht auf die Fundamentreste des vermutlichen Stallgebäudes gegen Norden. Die Pfeile weisen auf die südliche und nördliche Gebäudemauer.

Die dokumentierte Gebäudebreite von 5 Metern stimmt mit dem nur rund 7 Meter nördlich liegenden, im Jahr 1964 ausgegrabenen, länglichen Gebäude überein. Während der Freilegung der Fundamente liess sich auch eine Innenunterteilung des Gebäudes fassen. Es handelte sich dabei um schmalere Fundamentreste aus aneinander gefügten Kalk-

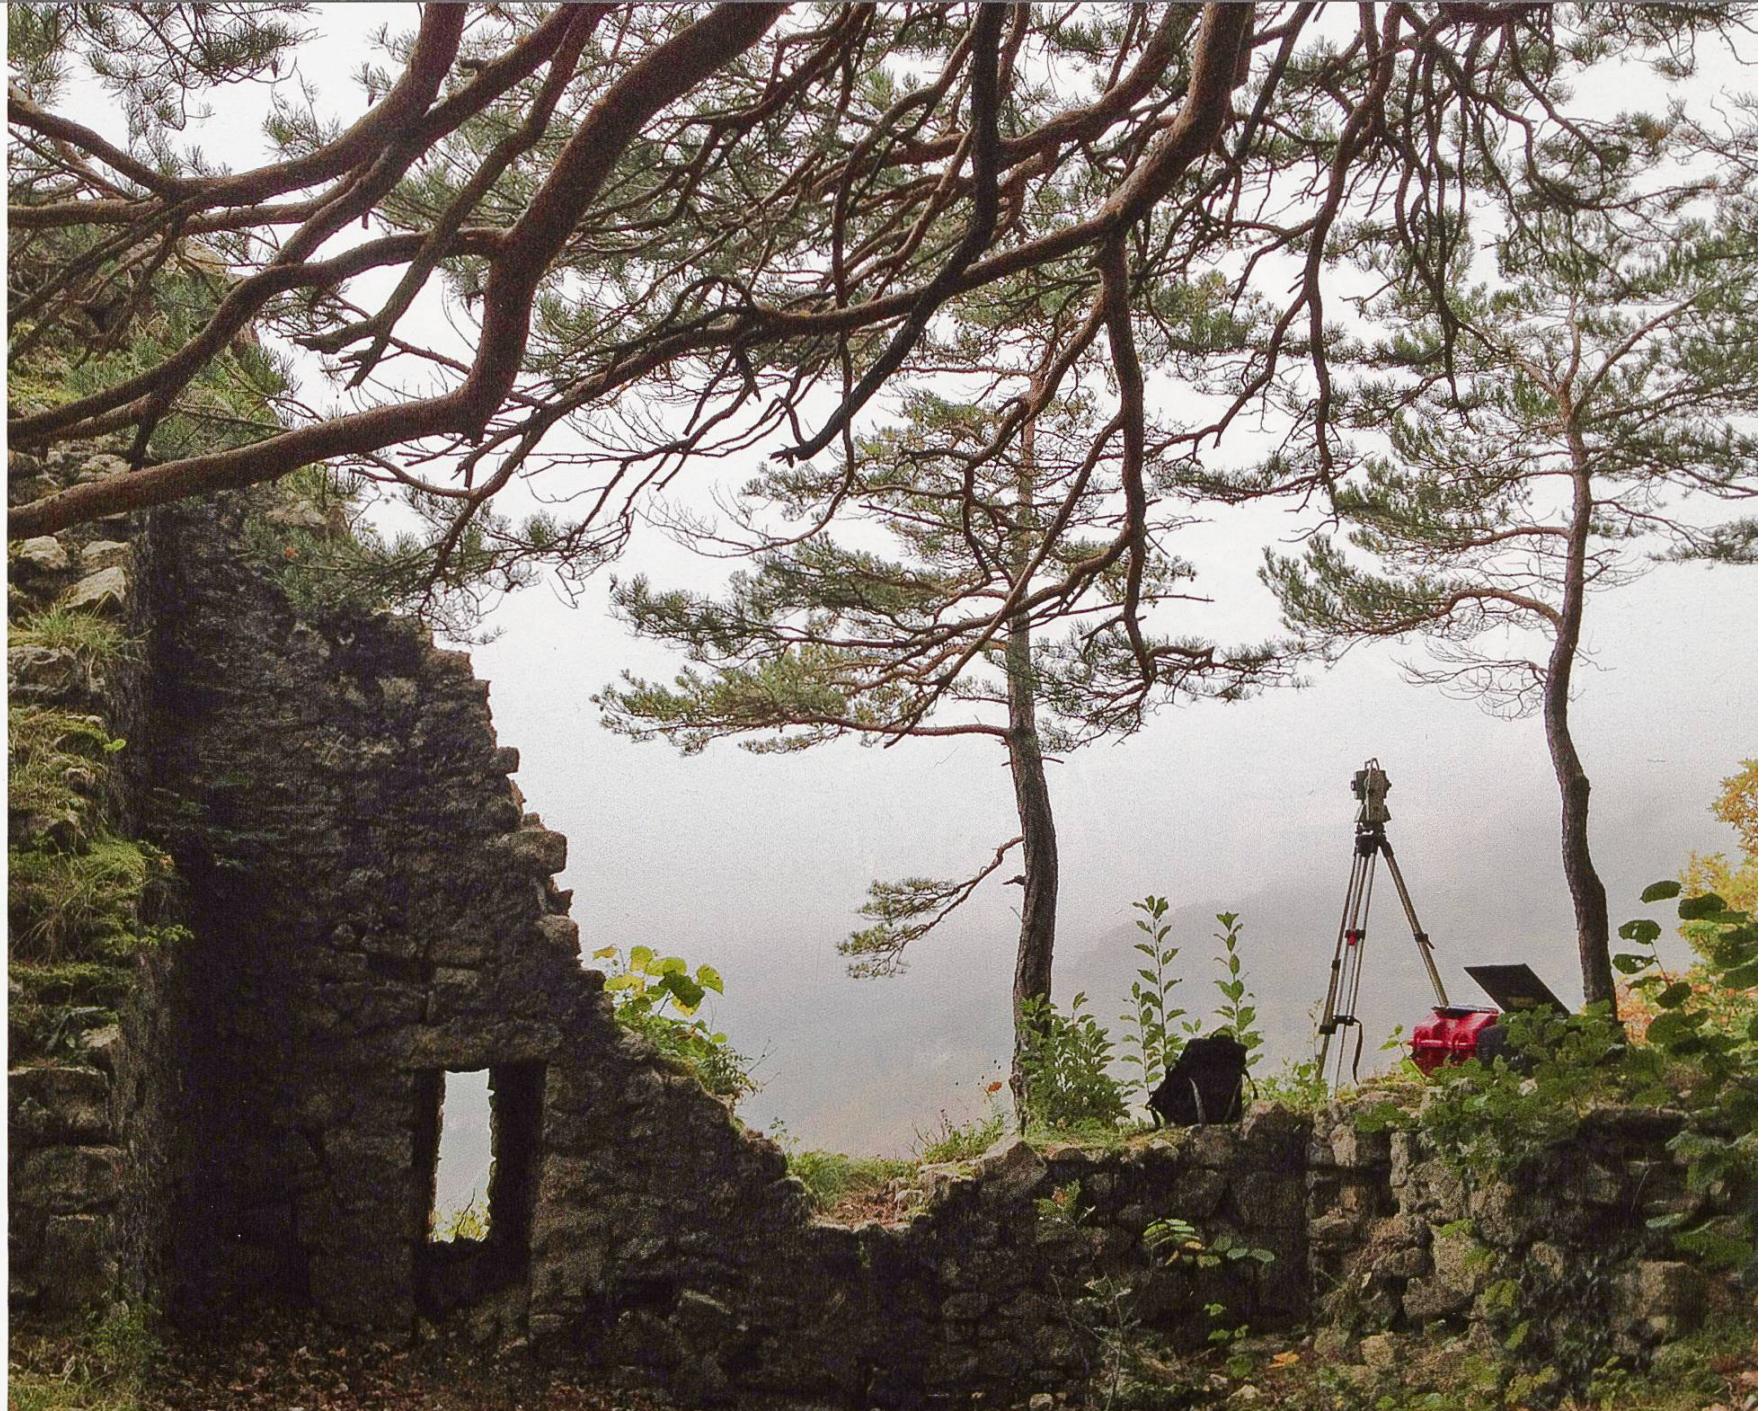
Eptingen, Witwald.
Die herbstliche Idylle
täuscht: Die Mauern
der mittelalterlichen
Burgruine drohen zu
zerfallen.

erpartien drohen zu zerfallen. Ein Vergleich mit Bildern der letzten fotografischen Dokumentation der Mauern von 2002 zeigt Erschreckendes: Bereits damals existierende Mauerausbrüche sind grösser geworden. Zusätzlich sind an im Jahr 2002 noch intakten Stellen neue Schäden aufgetreten.

Der Zerfall der Ruine schreitet rasch voran. Grosse Mauerabbrüche im Bereich der exponierten Südmauer des Wohnturms sind bereits erfolgt und werden sich zweifelsohne ausweiten. Es droht der endgültige Einsturz der Mauer. Eine rasch in die Wege geleitete Sanierung könnte die Schadenstellen beheben und diese schön gelegene Ruine in ihrer

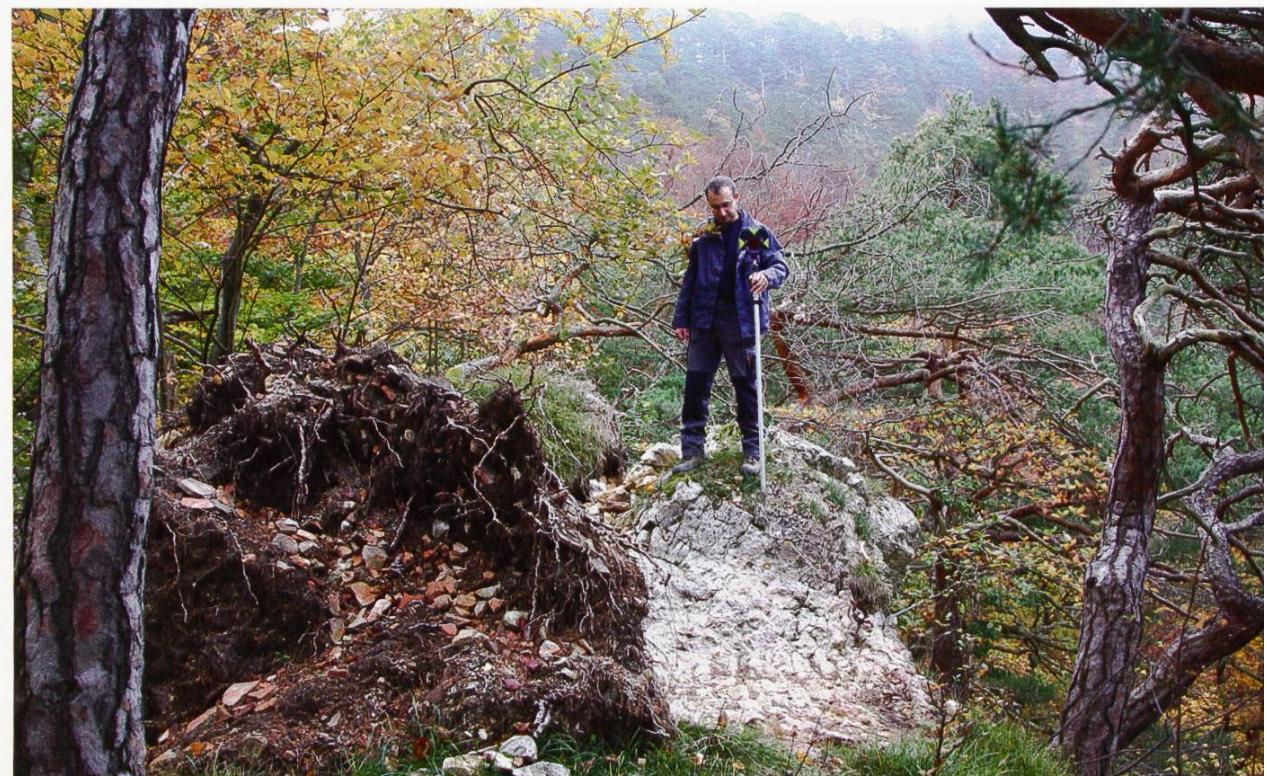
Jan von Wartburg vermisst den künstlich abgearbeiteten Fels der Oberburg. Links der Wurzelsteller des umgestürzten Baumes.

Die spärlichen Mauerreste sind links oben zu erahnen, unmittelbar neben dem bearbeiteten, brandgeröteten Fels in der Bildmitte.

teils noch sichtbar. Bereits damals wurden auf dem Felssporn oberhalb der Burg Mauerreste eines wohl ursprünglich länglichen Gebäudes freigelegt. Die Anlage lässt sich somit in eine Ober- und eine Unterburg aufteilen, was bei Kleinburgen der Region sonst eher selten der Fall ist.

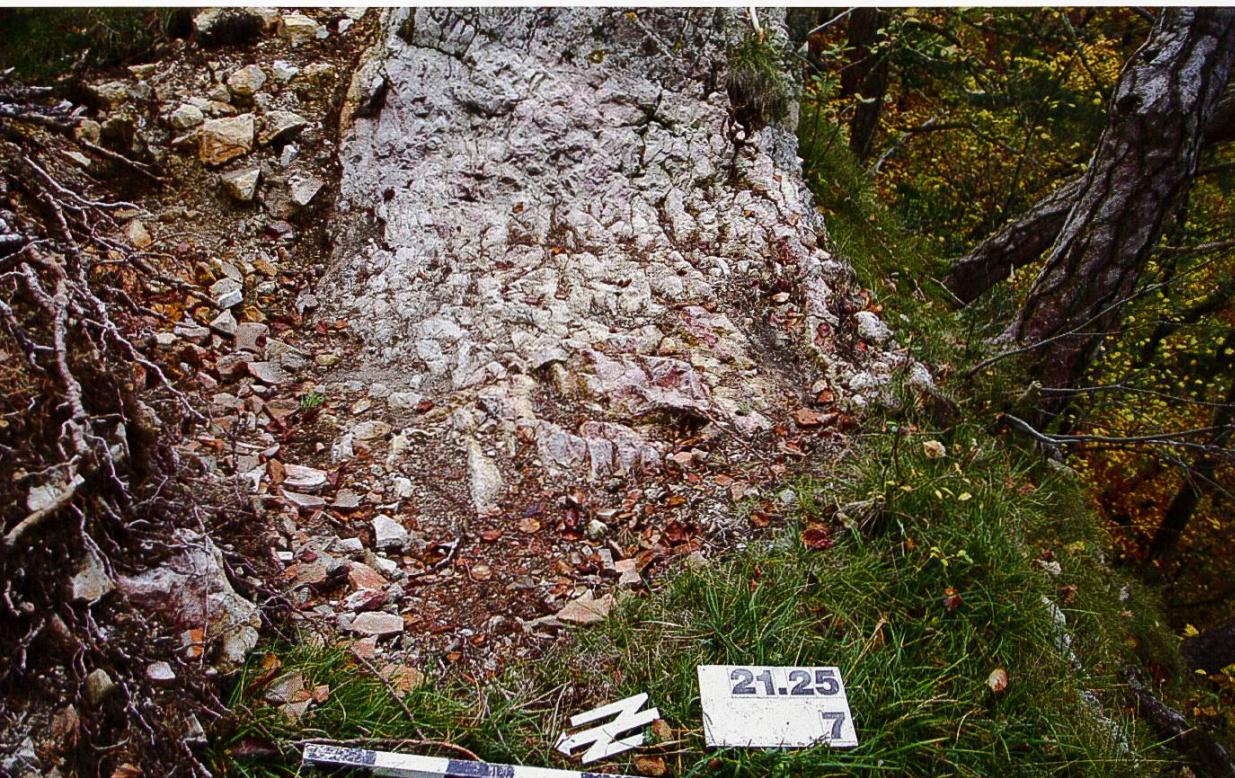
Die Anfang des 20. Jahrhunderts freigelegten Mauern der Oberburg sind heute nicht mehr sichtbar. Es ist gut möglich, dass sie nach der Grabung der starken Erosion in diesem exponierten Bereich zum Opfer gefallen sind. Durch den umgestürzten Baum in einem damals nicht untersuchten Bereich kam

nun ein neuer, bislang unbekannter Mauerabschnitt der Oberburg ans Tageslicht: ein Teil der Ostmauer. Sie war kaum noch als solche zu erkennen. Die starke Durchwurzelung sowie bereits früher erfolgte Erosionsprozesse haben sie komplett aufgelöst.

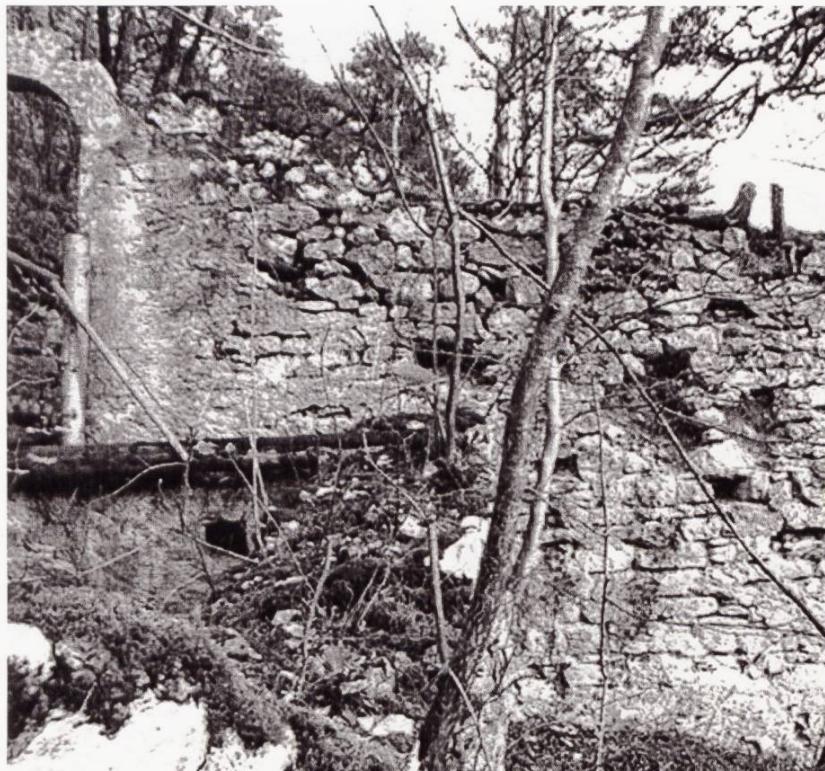
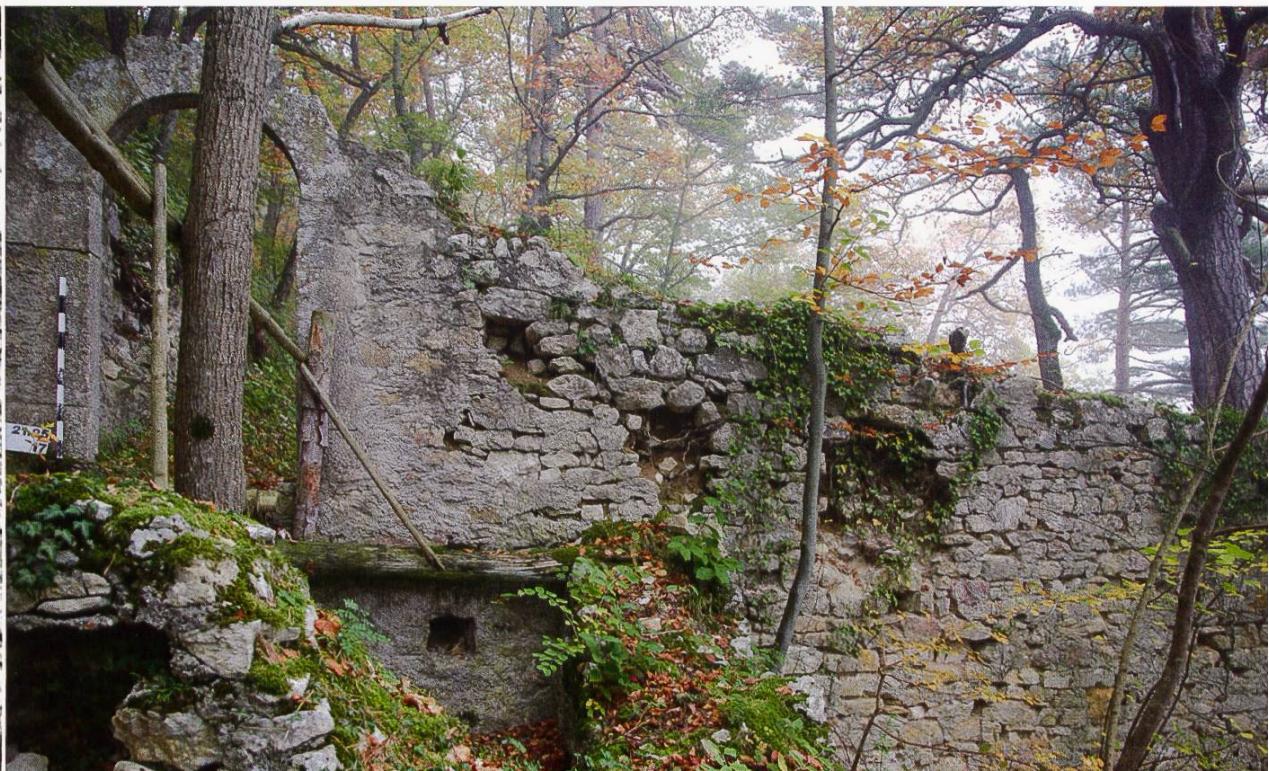
Einige Mauerausbrüche wie hier beim Eingangsbereich sind gegenüber 2002 (links) deutlich grösser geworden.

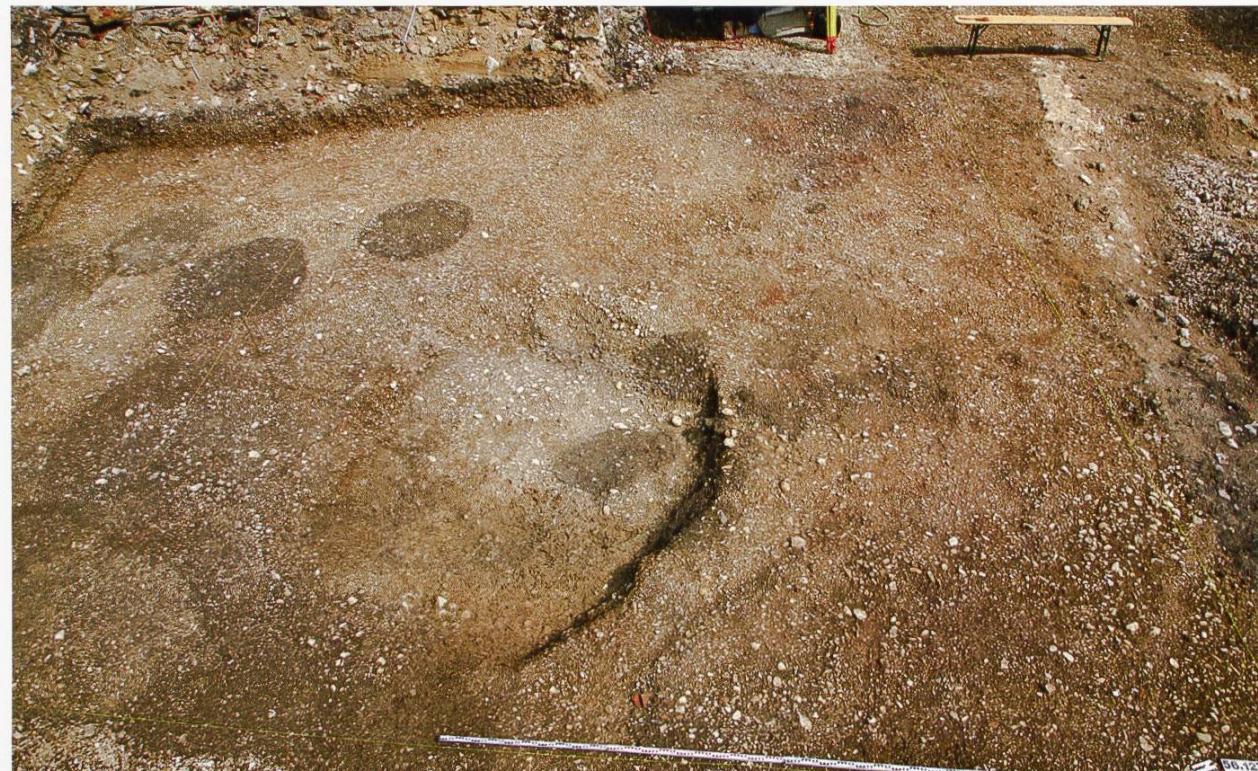
Nach dem Humusabtrag: Im kiesigen Untergrund zeichnen sich dunkel die Spuren von Pfosten und Gruben ab.

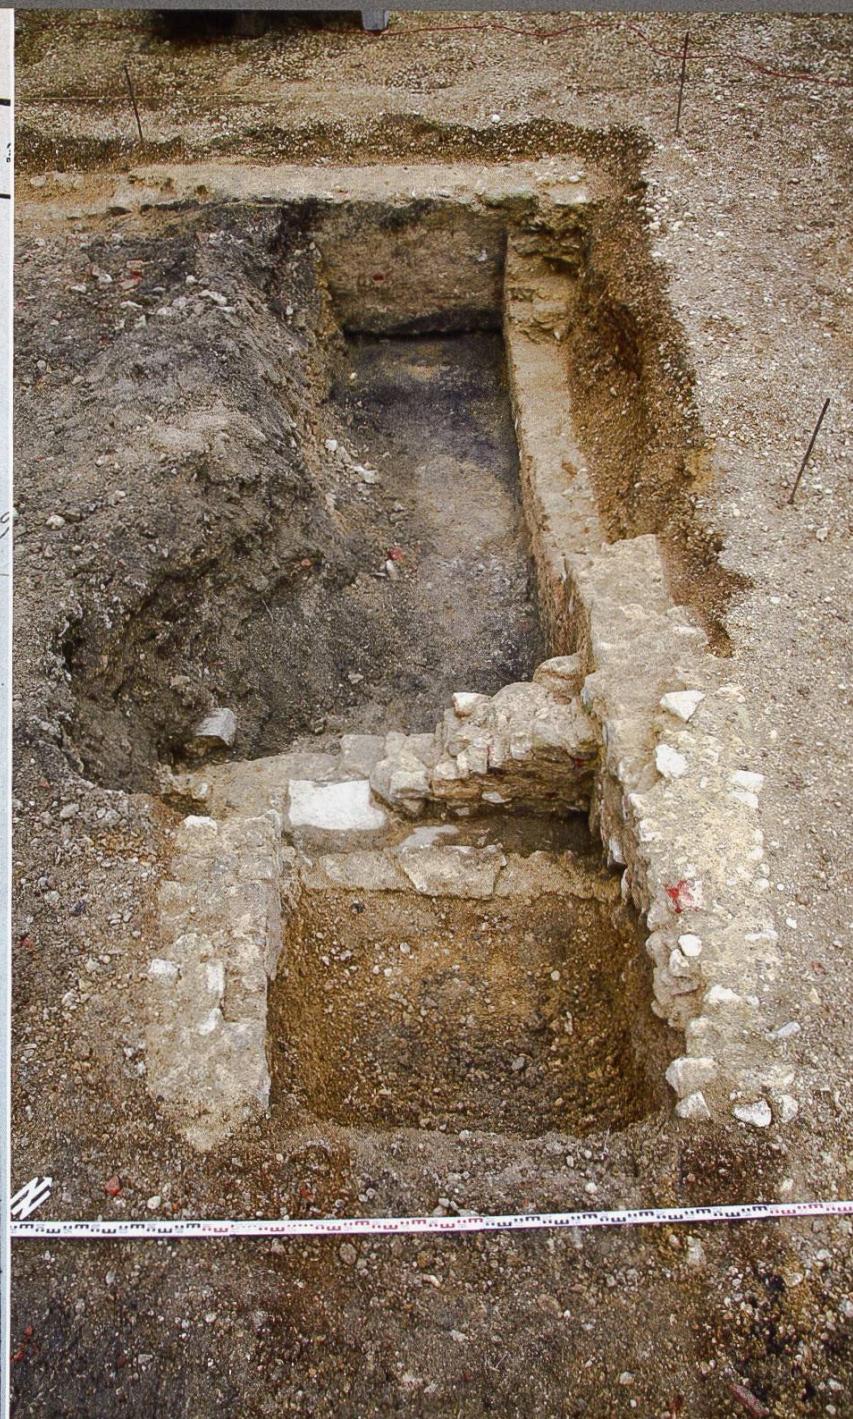
Über eine breite
Treppe gelangte man
in den neuzeitlichen
Keller. Die hintere
Wand und der Lehm-
boden davor weisen
Brandspuren auf.

Über den neuzeitlichen Keller liess sich mithilfe der Brandlagerakten des Staatsarchivs mehr erfahren: In den Akten der Gemeinde Reinach ist im Jahr 1849 ein Grossbrand verzeichnet, dem unter anderem das Gebäude, zu welchem der Keller gehörte, zum Opfer fiel. Als Eigentümer ist ein Bartholomäus Wenger, Bauer, angegeben. Auch das Nachbarhaus, der Vorgängerbau des mittlerweile abgerissenen Hauses Nummer 9, brannte dabei vollständig ab.

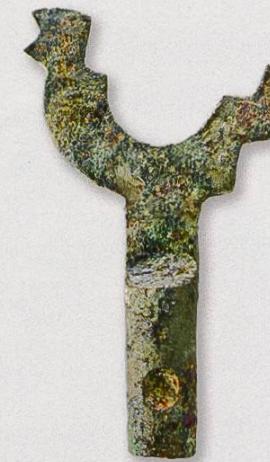
Kleiner Wasserhahn aus Buntmetall, M 1:1.

- Zapfhähnchen aus Buntmetall: Der 4,5 Zentimeter hohe Zapfen mit aufgesetztem Hahn steckte als Schliessventil in einem konischen Spund, der wahrscheinlich als Ausguss eines Giessfasses diente. Mit

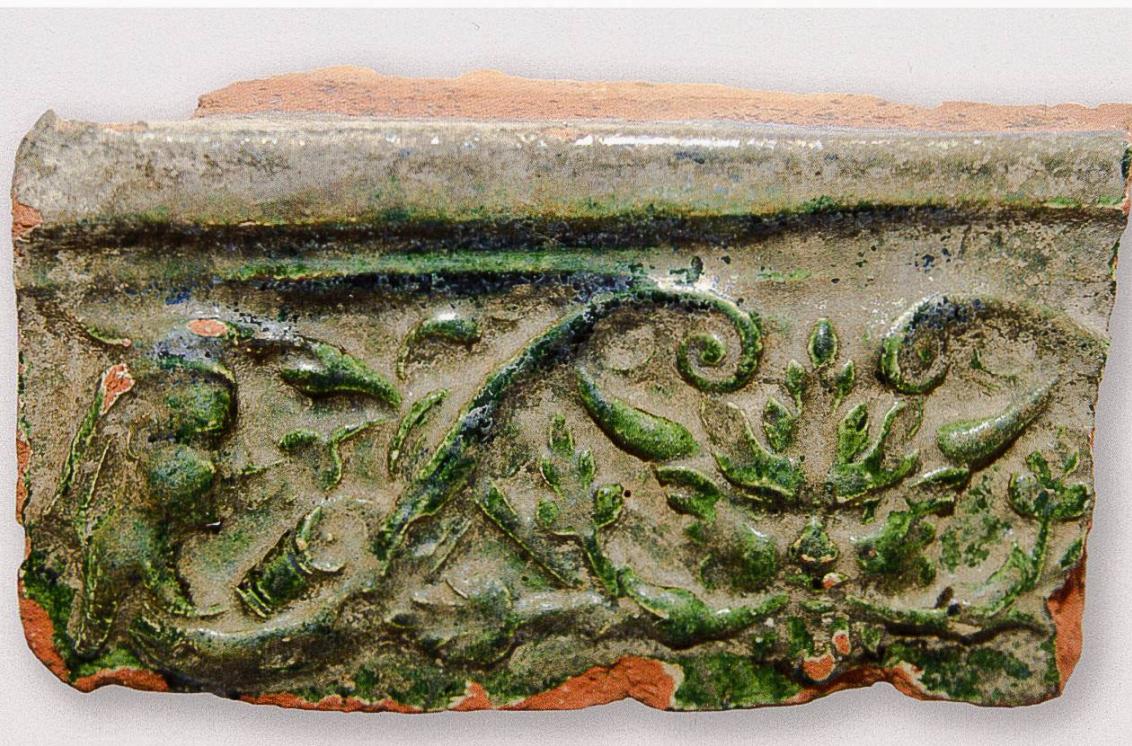
**Fragment einer
glasierten Frieskachel
mit Darstellung eines
Silens.**

- Frieskachel mit Fratzengesicht und randlicher Frauenbüste: Das sechs Zentimeter breite Kachelblatt besitzt eine untere, nach hinten oben abgeschrägte Kante. Die Befestigung erfolgte durch einen an der Oberkante nach hinten abgehenden Steg. Eine Reihe solcher schmalen Kacheln schlossen den Ofenkörper unten als zierender Fries ab. Der Kopf mit den zwei aus dem Mund wachsenden Blättergirlanden stellt einen sogenannten Silenen, ein Mischwesen der griechischen Mythologie, dar. Das Motiv ist typisch für das 17. Jahrhundert.

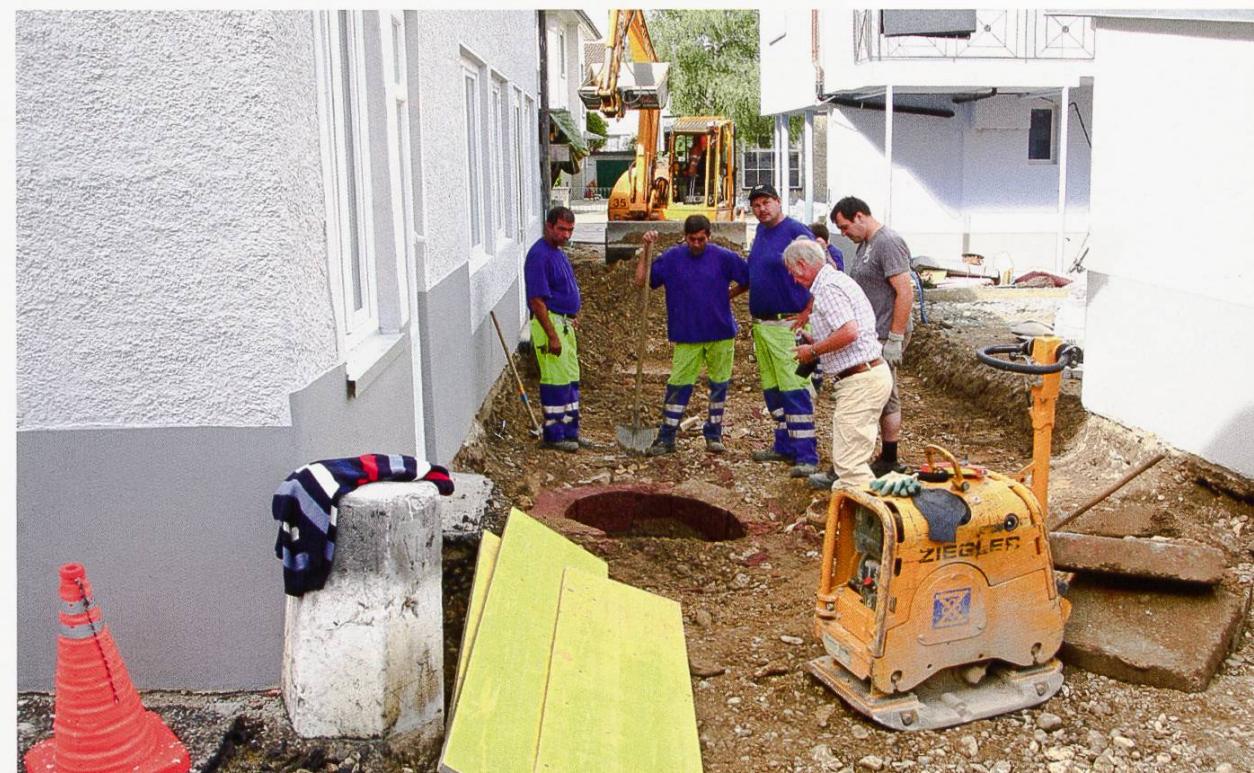
Nach dem Entfernen der Betonplatten präsentierte sich den staunenden Strassenarbeitern ein gut erhaltener Sodbrunnen.

Bei Strassenbauarbeiten in der Birsfelder Friedensgasse kamen innerhalb einer Woche gleich drei Sodbrunnen zum Vorschein, die nur etwas mehr als 60 Meter auseinanderlagen. Sie waren sehr sorgfältig gemauert, zum Teil unter Verwendung von roten Sandsteinquadern. Nach dem Ende ihrer Nutzungszeit wurden sie teilweise mit Bauschutt aufgefüllt. Der nördlichste der drei Sodbrunnen – Brunnen A – erreichte aber trotzdem noch eine offene Tiefe von zehn Metern.

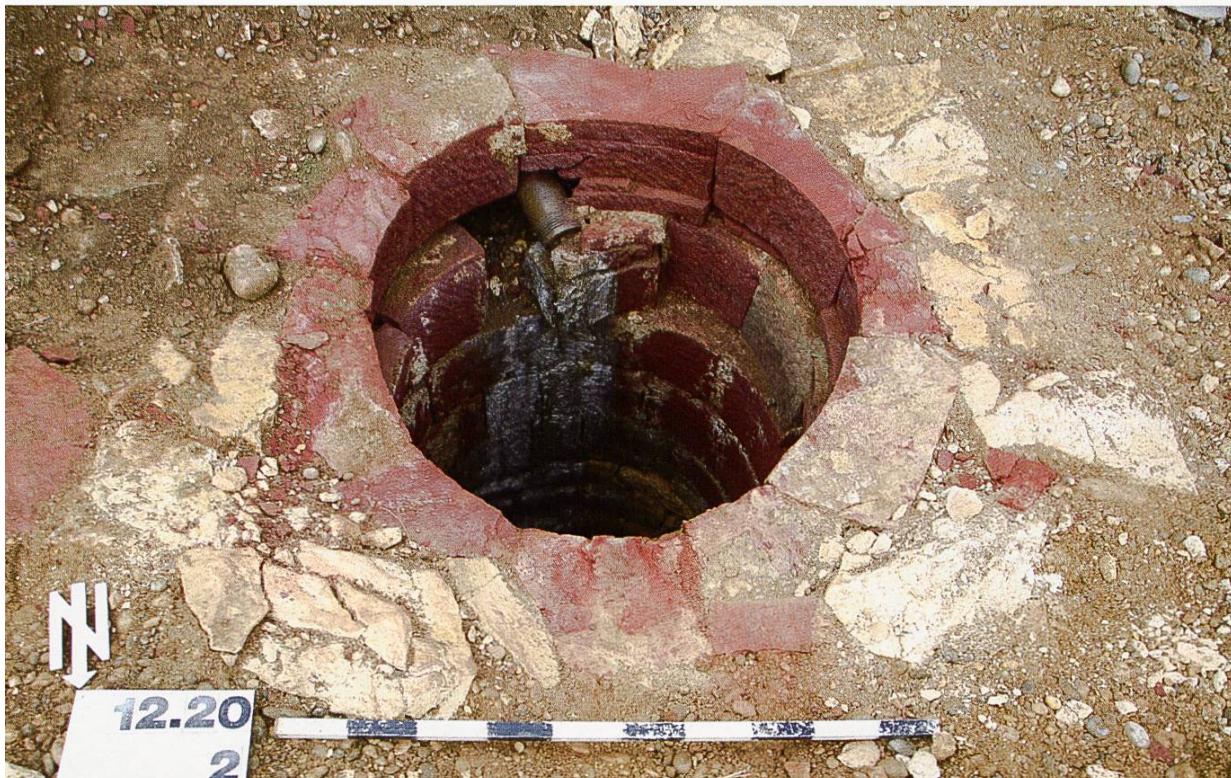
Sodbrunnen A mit jüngerem Gusseisensrohr, das Abwässer von der südlich anschliessenden Liegenschaft in den aufgegebenen Brunnen einleitete.

Mit der Inbetriebnahme der zentralen Wasserversorgung im Jahr 1903 war die Zeit der Sodbrunnen abgelaufen – und das war gut so: Besonders um die Jahrhundertwende sorgte verschmutztes Wasser aus den Sodbrunnen immer wieder für schwere Erkrankungen, wie in der jüngeren Heimatkunde von 1976 zu lesen ist. Die Sodbrunnen wurden aufgefüllt oder – wie im Falle von Brunnen A – mit Beton- oder Steinplatten abgedeckt. Wie die aktuelle Untersuchung gezeigt hat, wurden einzelne Brunnen nach ihrer Aufgabe offenbar auch zur Versickerung von Regen- oder Abwasser eingesetzt.

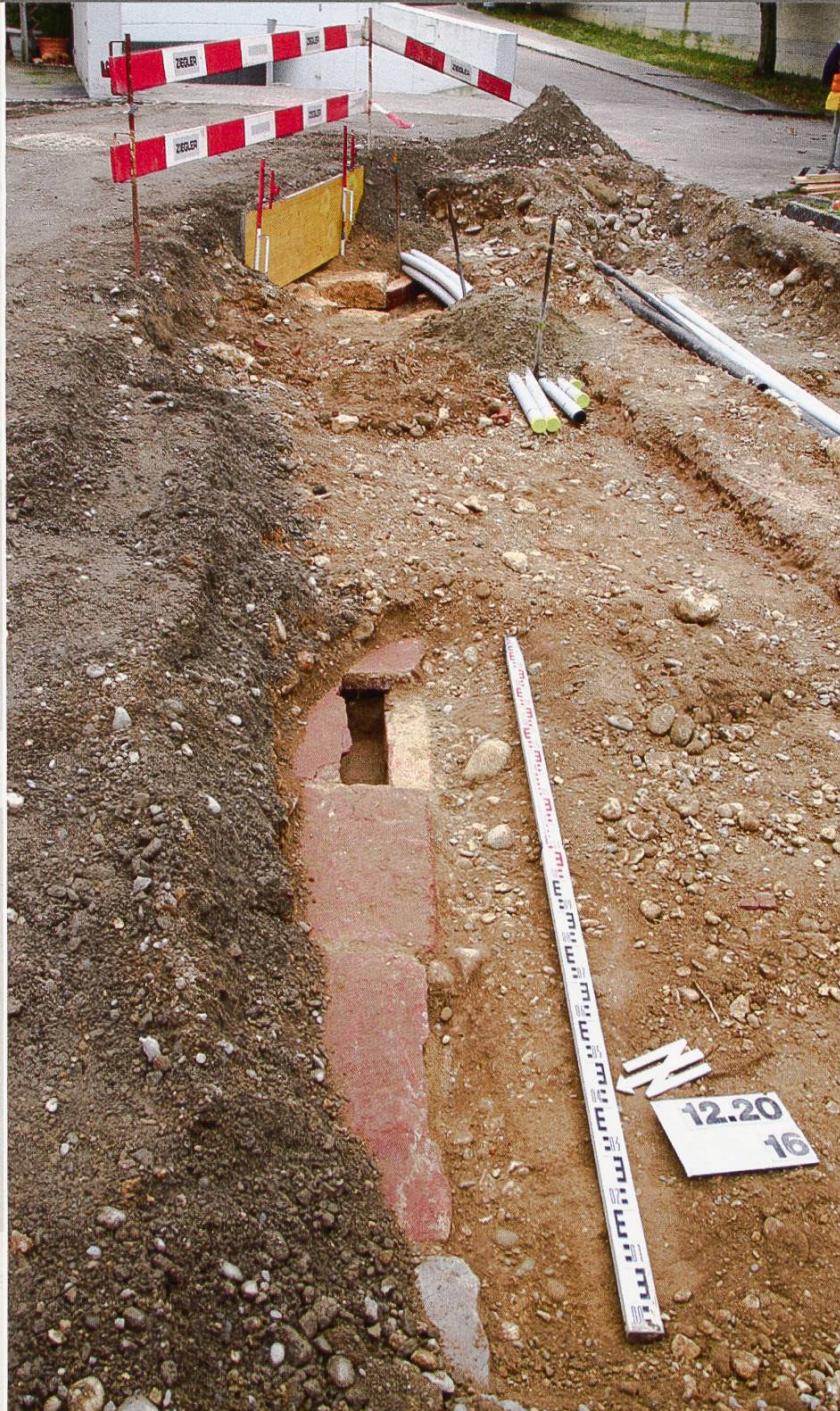
Die Lage der drei Sodbrunnen A-C in der Birsfelder Friedensgasse. In den Sodbrunnen C münden zwei Kanäle ein.
