Zeitschrift: Jahresbericht : Dokumentationen und Funde / Archäologie Baselland
Herausgeber: Archäologie Baselland
Band: - (2012)

Artikel: Grabungen und Bauuntersuchungen
Autor: Marti, Reto
DOI: <https://doi.org/10.5169/seals-803518>

Grabungen und Bauuntersuchungen

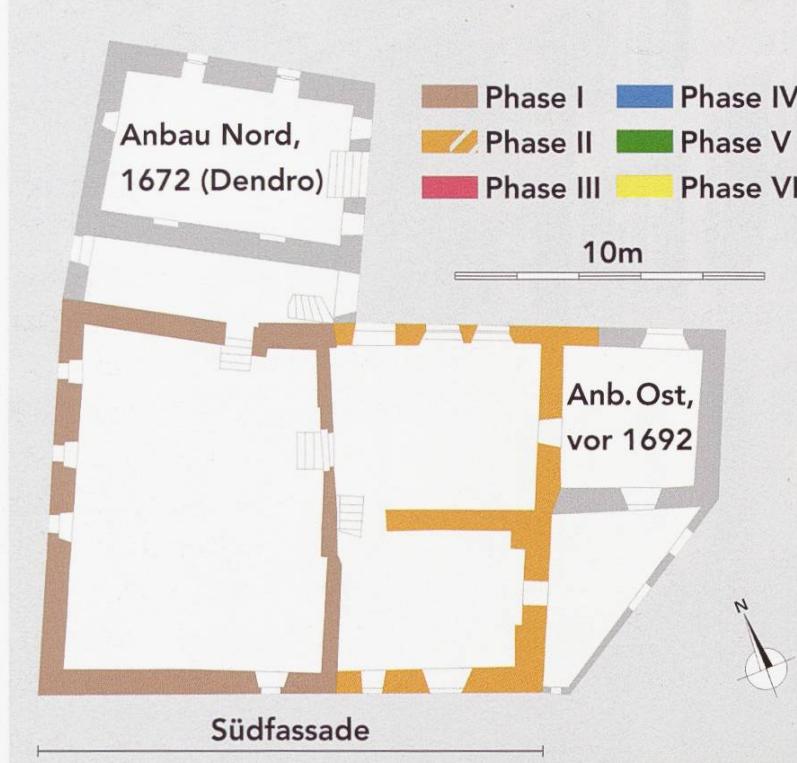
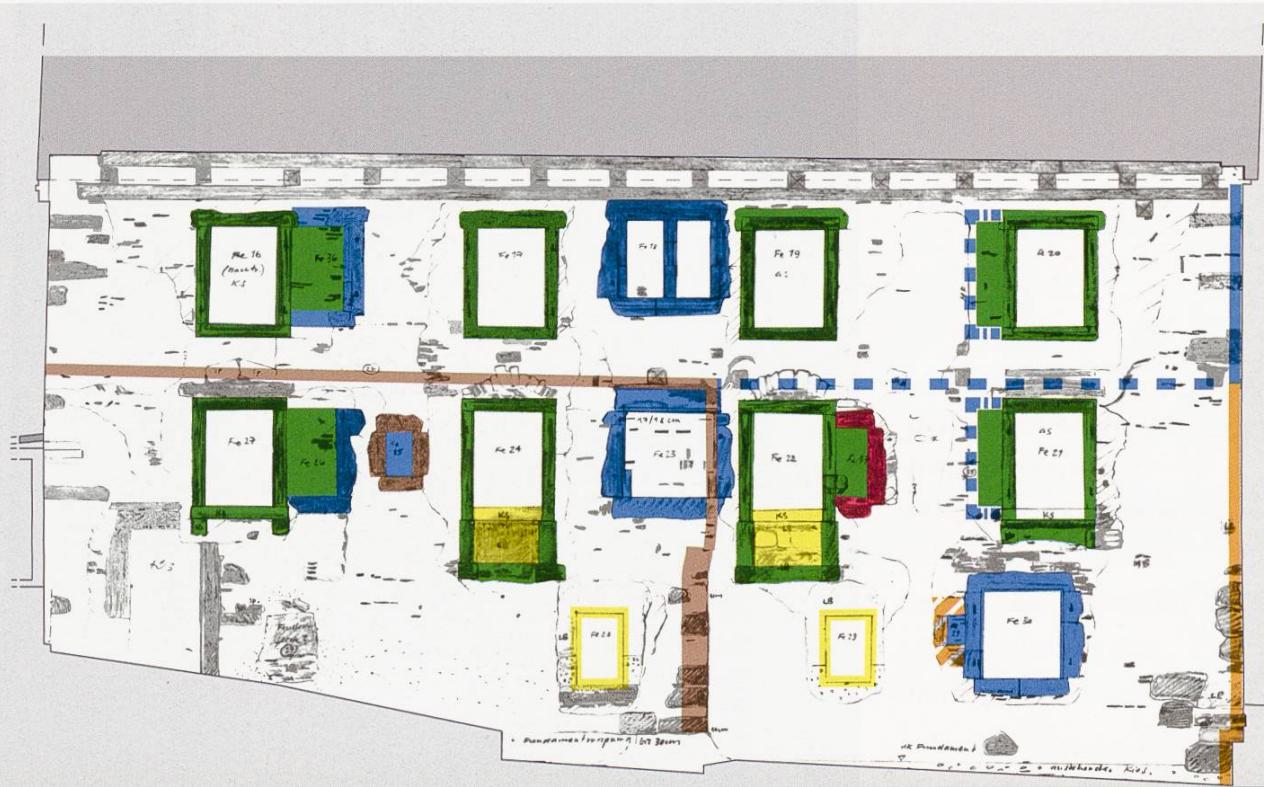
Grundrissplan (links)
und Südfassade mit
Kennzeichnung der
Phasen I-VI.

Die Freilegung der Fassadenmauern erlaubte die Rekonstruktion diverser Bauvorgänge. Die Südfassade lieferte die ältesten erhaltenen Bauteile. Ob diese bis 1323 zurück reichen, ist derzeit noch unbekannt. Der Kernbau mit Obergeschoss, von dem ein Eckquaderverband und ein kleinformatiges Fenster mit gefastem Gewände fassbar ist, erstreckte sich über neun Meter Länge und stiess rechtwinklig auf den Mühlekanal. In Phase II wurde der Kernbau nach Osten erweitert. Nachträglich baute man im Obergeschoss ein Fenster ein (Phase III). Eine horizontale Mauerfuge zwischen dem ersten und zweiten

Obergeschoss, die mit den Balkenköpfen der später angebauten Erweiterung korrespondiert, zeigt eine vierte Bauphase an, in der wohl die ganze Südfassade um ein Geschoss erhöht und gleichzeitig mit neuen Fenstern versehen wurde (Phase IV). Spätestens mit der Aufgabe der Müllerei um 1905 wurde die Fassade mit symmetrisch angeordneten, grossen

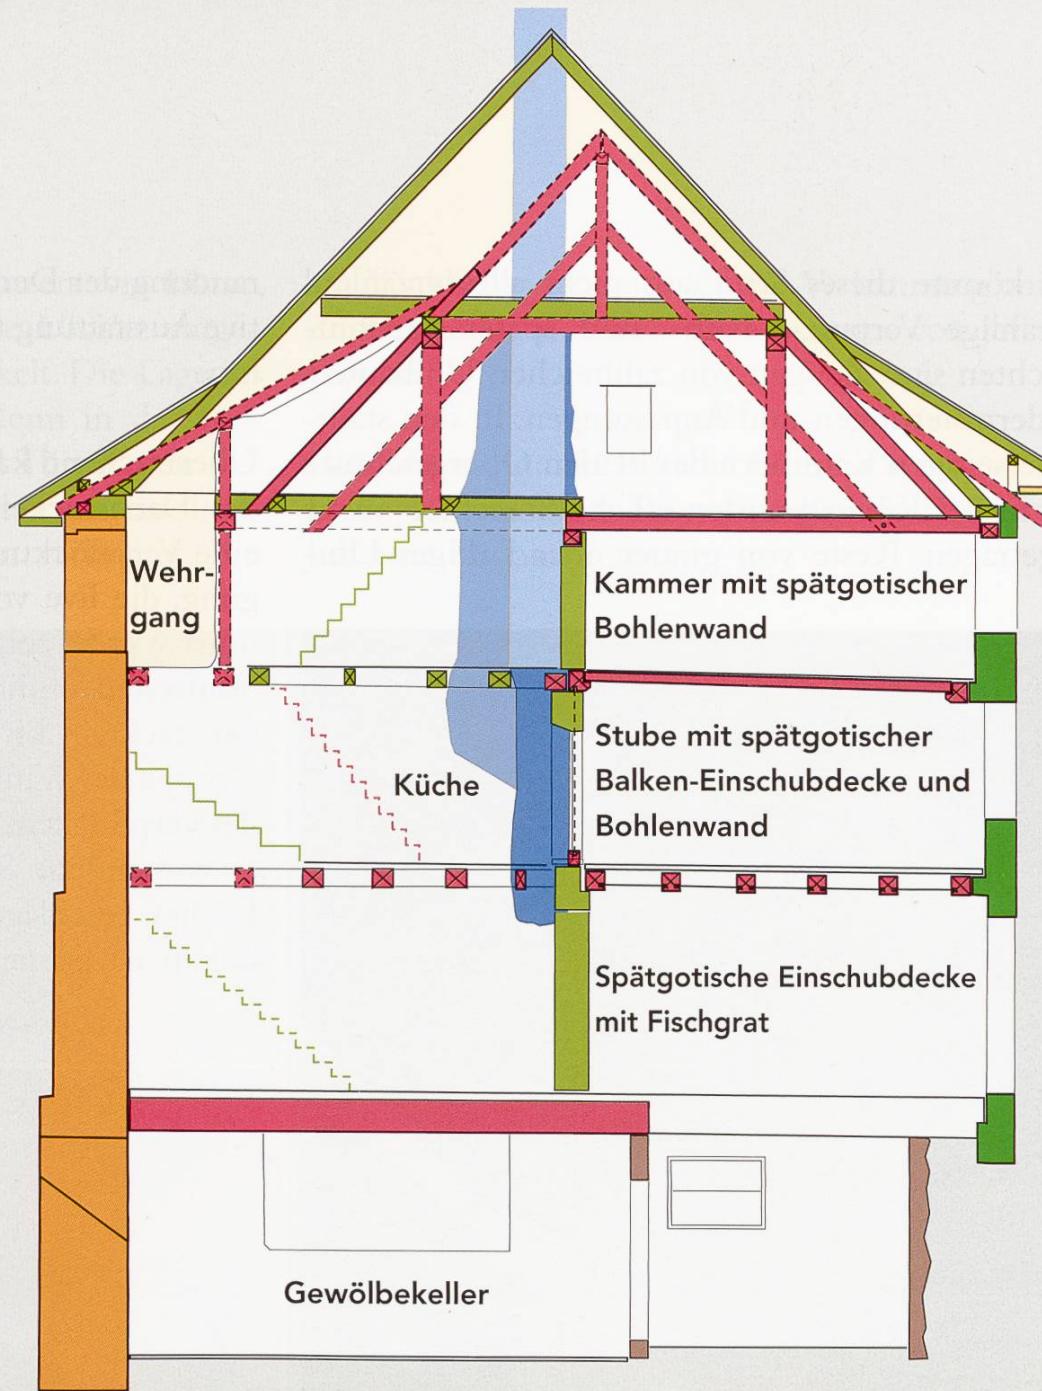
Die spätgotischen Balken-Bretter-Decken in den Stuben des ersten Obergeschosses tragen aufwendig gefaste Balken.

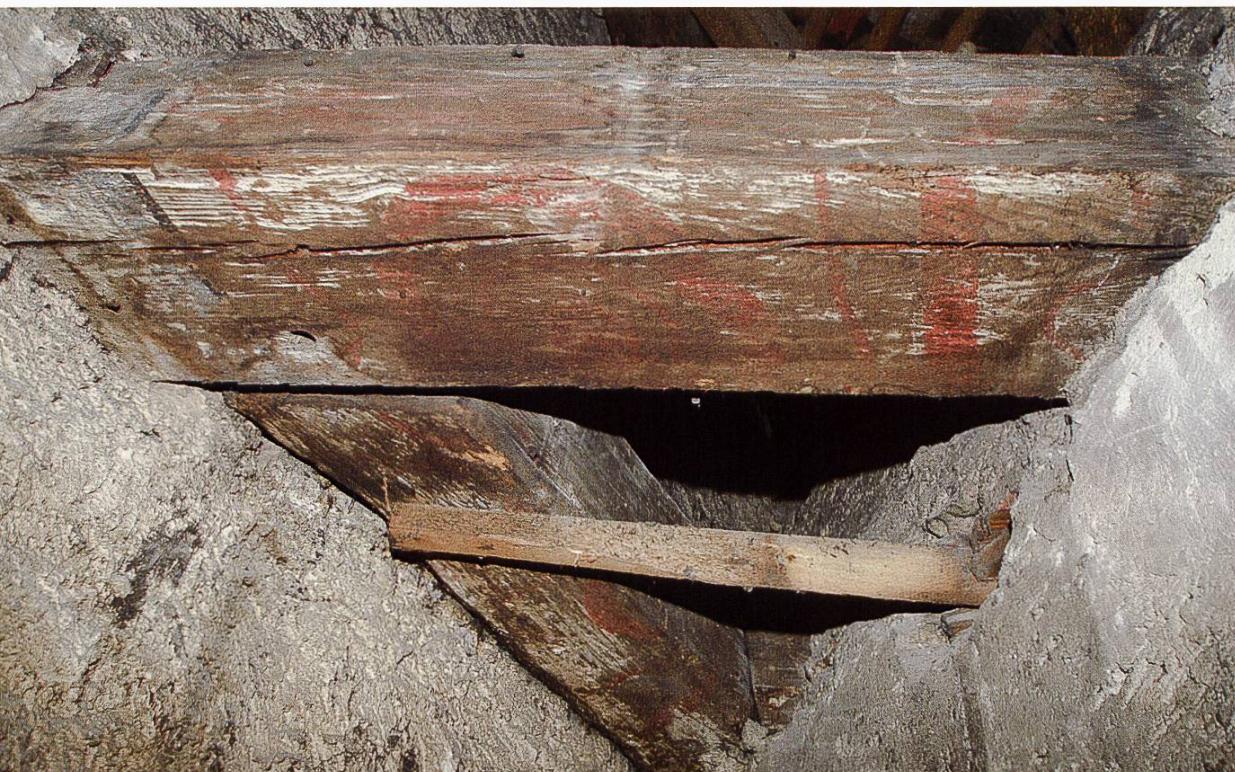
Bemalter Deckenbalken mit rot-weißer Maserierung und grauer Umrandung, vermutlich 1613.

Erneuerung der Deckenbretter ein mit Ölmalerei verziertes Deckentäfer, das in Fragmenten noch erhalten ist. An der Strassenfassade, die in der zweiten Hälfte des 19. Jahrhundert ersetzt wurde, sind spätgotische Mehrfachfenster anzunehmen. Der Rest des Geschosses wurde mit einer rot-weißen Maserierungsmalerei an der Decke und grauen Begleitbändern an den Wänden entlang derselben verziert. Das zweite Obergeschoss blieb offenbar weiterhin unausgebaut. Im Jahr 1613 «erhandelte» ein Herr Brun die Liegenschaft Nummer 9 oder 11. In dieser Zeit dürften die beiden Gebäude durch Mauer durchbrüche miteinander verbunden gewesen sein. Es folgten diverse Innenausbauten. Das zweite Obergeschoss wurde endlich verputzt, wohnlich gestaltet und erhielt spätestens dann ein Fenster zum Kirchhof. Die gesamte Decke zierte wie im ersten Obergeschoss neu eine rot-weiße Maserierungsmalerei. Die deckennahen Wandbereiche umrahmte man auch hier mit grauen Bändern. Die interne Erschliessung der Geschosse erfolgte über schmale Spindeltreppen. Im ersten Obergeschoss fanden nur unwesentliche Veränderungen statt: Zwei Decken-

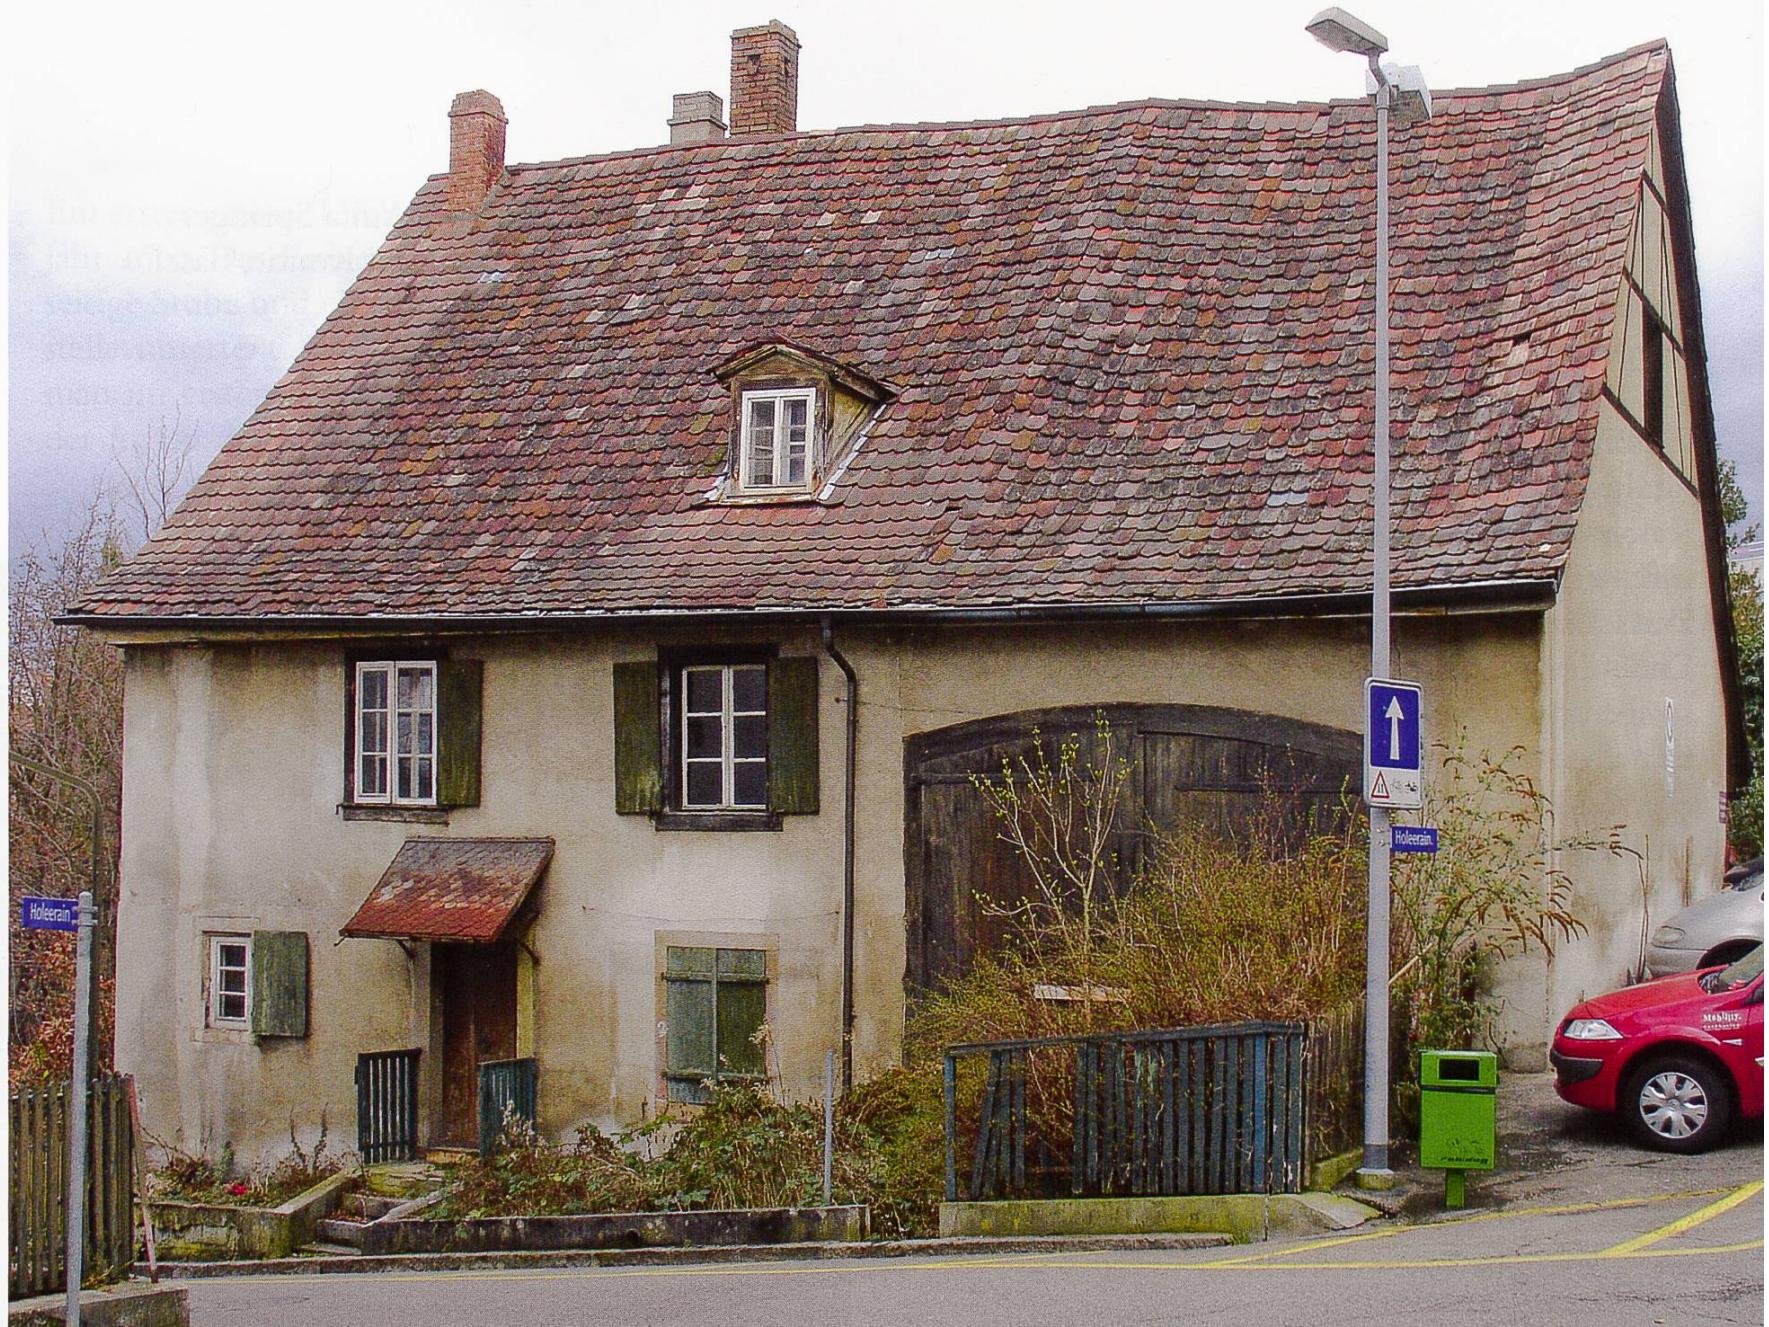
Binningen, Holeerain 42.
Ansicht der strassen-
seitigen, gegen das
Herrenhaus gerichte-
ten Trauffassade des
Sutterhauses. Das
Fachwerk ist über-
putzt.

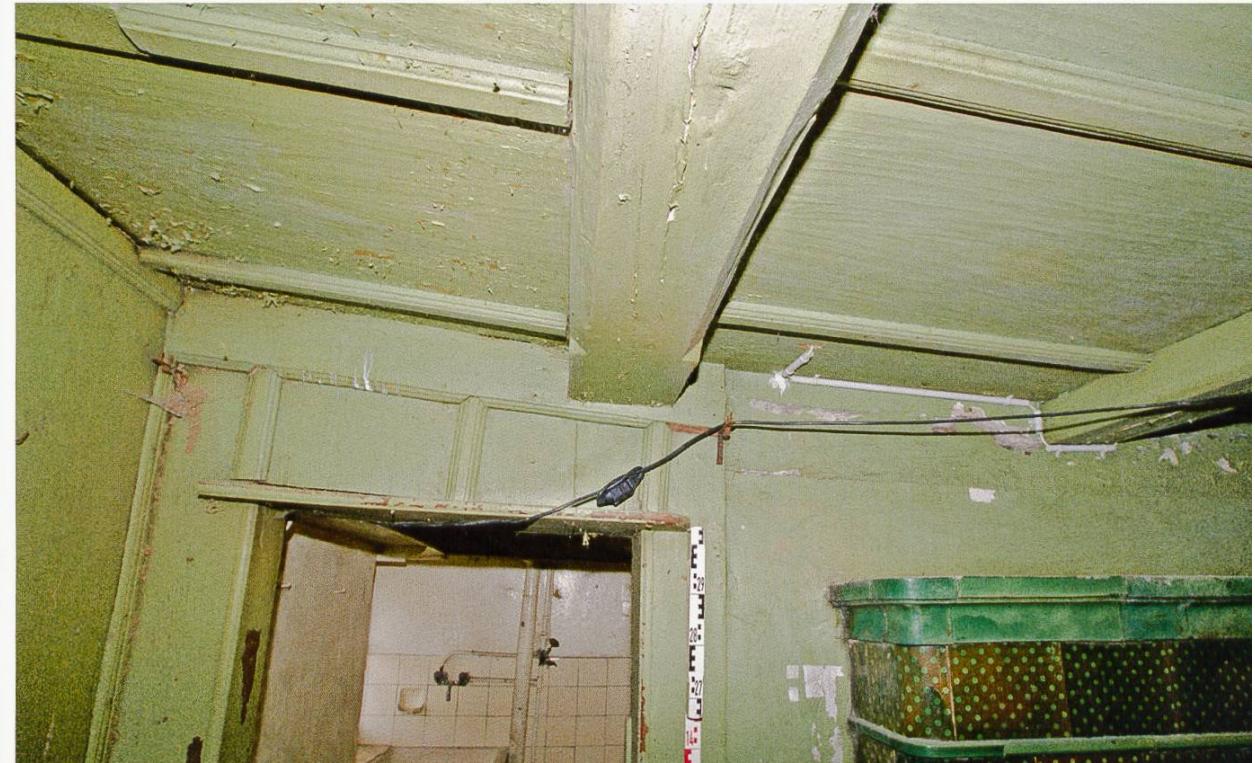
**Ein eindrückliches
Zeitzeugnis: die drei
Quadratmeter grosse
Küche von 1923 im
Dachgeschoss.**

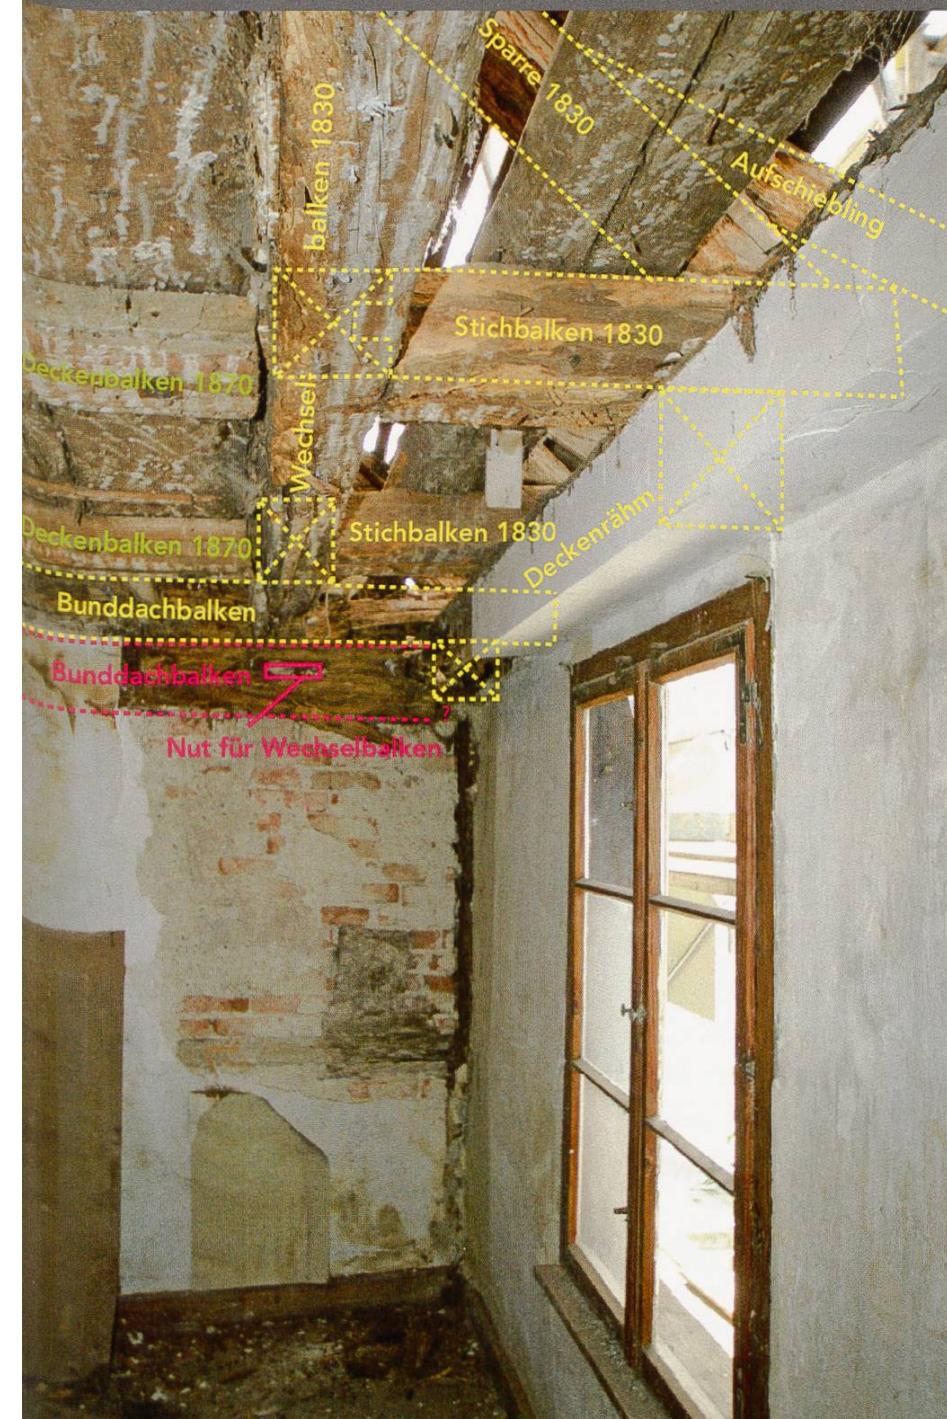
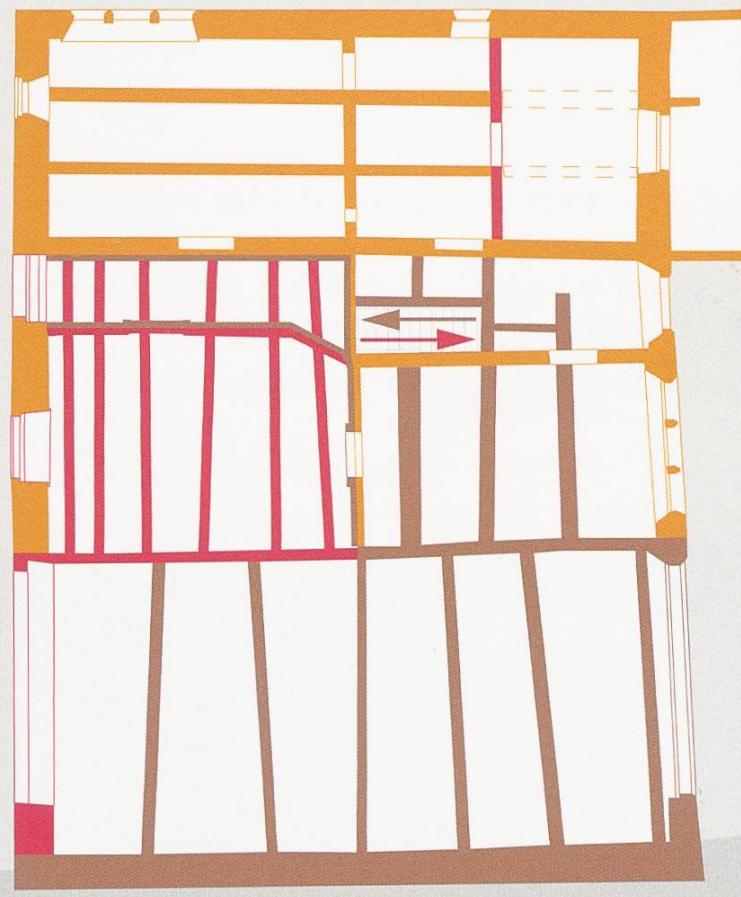
links:
Die Dachwerk-
Situation im ersten
Obergeschoss.
rot: 1642
gelb: 1830

rechts:
Grundriss des
Erdgeschosses mit
der Eintragung der
Bauphasen.

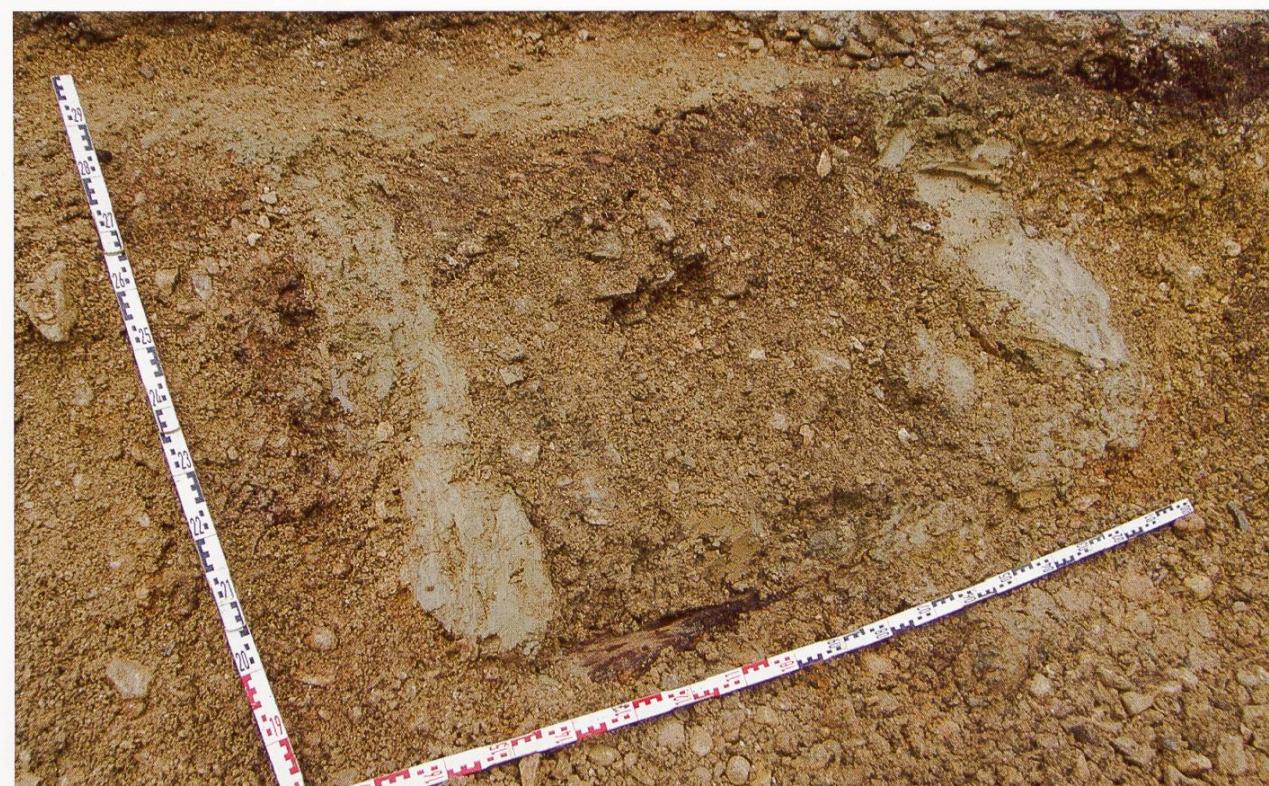
Tatsächlich kamen im Bereich der rückseitigen, aktuellen Wagenremise und des hinteren Stallbereichs wenige Gruben sowie ein verfülltes Pfostenloch zum Vorschein. Eine allseitig 20 Zentimeter dick mit fettem Lehm abgedichtete, senkrecht in den anstehenden Kalkgrien gestochene Grube von $1,1 \times 0,7$ Meter und einer Tiefe von 70 Zentimetern darf als Latrinengrube interpretiert werden. Eine ebenfalls rechteckige Grube von $1,5 \times 1,3$ Meter war mit Hausabfällen verfüllt. Die wenigen Funde in der braunen, humosen Verfüllung bildeten zur Hauptsache Fragmente von Napfkacheln, allesamt aus rot

Die mit Lehm ausgekleidete Latrinengrube während der Freilegung.

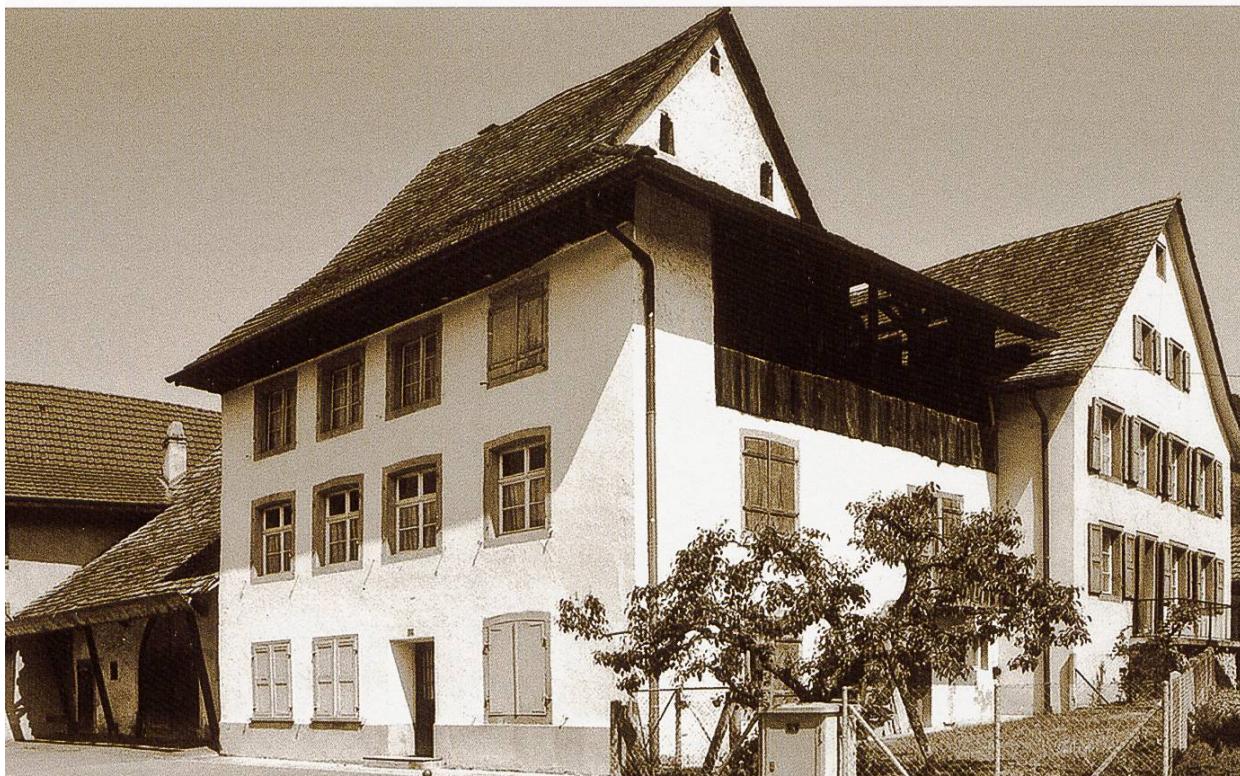
Das Untersuchungsobjekt mit giebelseitiger Laube vor dem Umbau. Der links anschliessende Bau soll ins 16. Jahrhundert datieren (Denkmalpflege BL).

belseitig angebaute Laube mit einem über zwei Geschosse gemauerten Sockel. Sie löste eine hölzerne Vorgängerkonstruktion ab, die einen unabhängigen Zugang ins erste Obergeschoss ermöglichte.

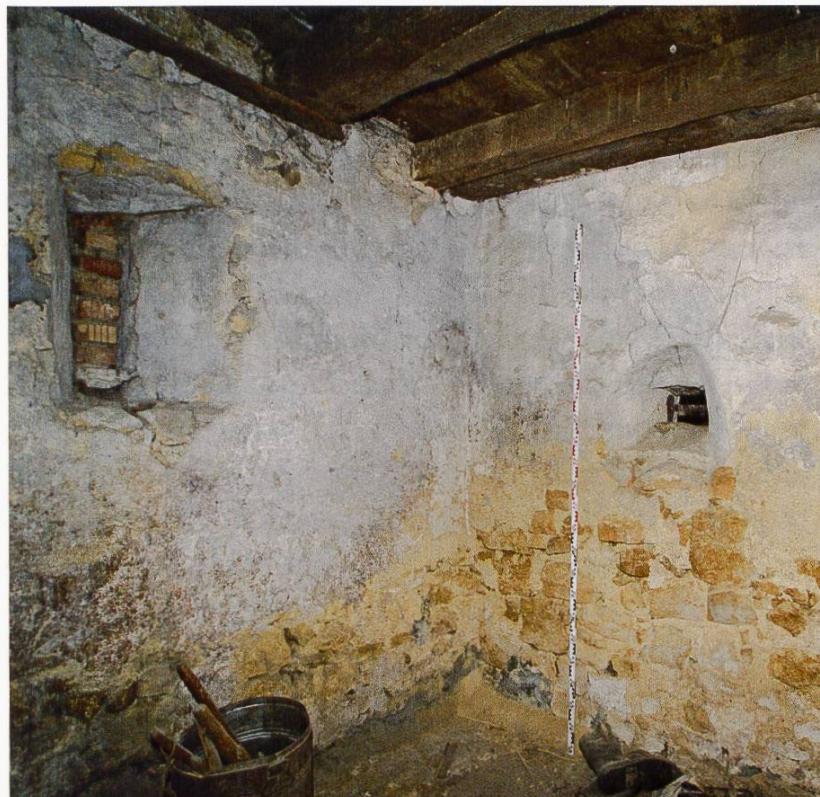
hat einen Zweiraumgrundriss von elf mal knapp acht Meter, besitzt eine mächtige Mauerstärke von 0,8 Metern und war dreigeschossig. Der strassenabgewandte Raum fungierte zumindest zur Hälfte von Anfang an als ebenerdiger Keller, wie zwei kleine Fensteröffnungen zeigen. Die weitere Nutzung des Erdgeschosses ist nicht rekonstruierbar. Die trennende Innenwand mit einer Verbindungstüre wurde im Erdgeschoss wie in den beiden darüberliegenden Stockwerken in einer zweiten Etappe eingebaut. Die Fassade wurde in den 1820er oder 1830er Jahren einschneidend umgestaltet. Die älteste derzeit belegte Herdstelle liegt im ersten Obergeschoss und stammt aus unbekannter, späterer Zeit. Ihr Einbau verlangte die Strafung eines Kehlbalkens; der Schlot beschnitt im Dachgeschoss ein Giebelfenster.

Blick in den ursprünglichen Kellerraum im Erdgeschoss (links) und Phasenplan des Gebäudes (rechts).

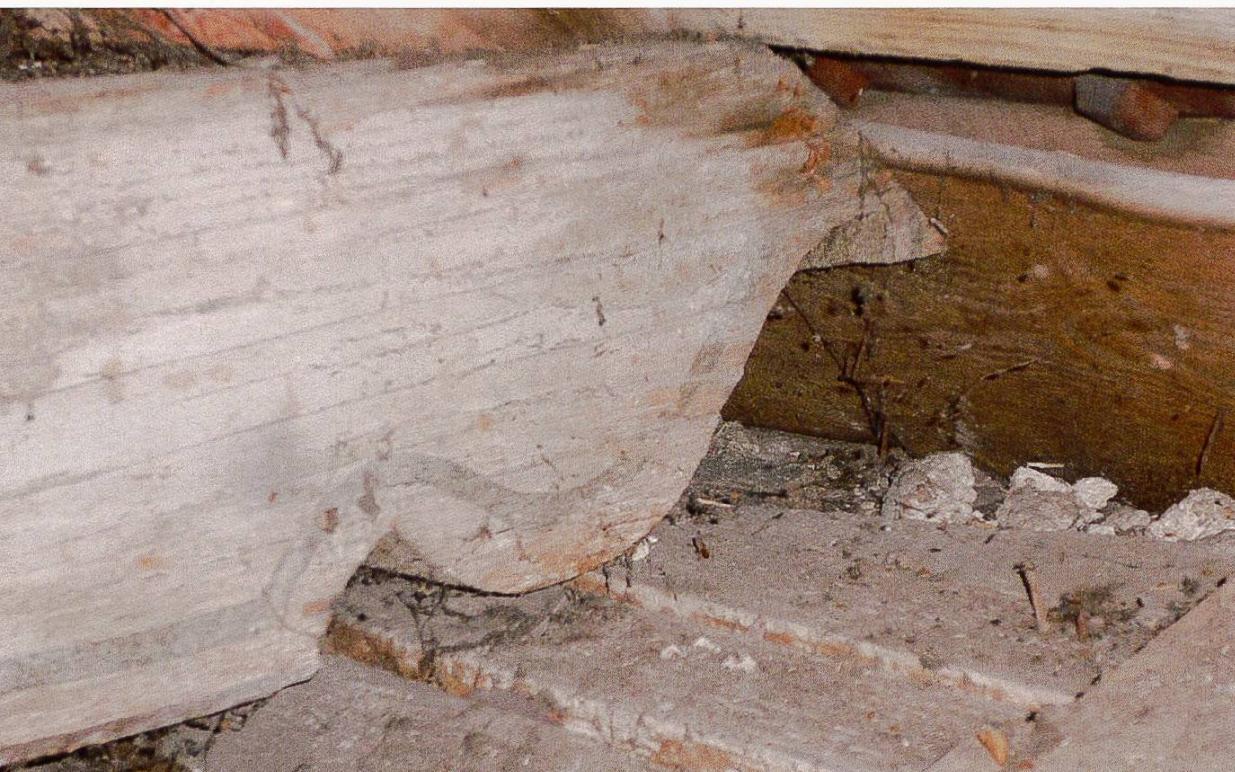
Arlesheim, Dom.
Balkenkopf mit ge-
schwungenem Profil und
schwarzem Begleitstrich,
Spitze gekappt (Jakob
Steinmann).

Auf der Suche nach Schäden im Dachfuss des Arlesheimer Domes machten die Zimmerleute im letzten Jahr eine spannende Entdeckung: Die ursprünglich sichtbaren Stichbalken des Dachstuhles über dem Chor besassen an den Fassadenüberständen kunstvoll geschwungene und mit einem schwarzen Begleitstrich verzierte Köpfe.

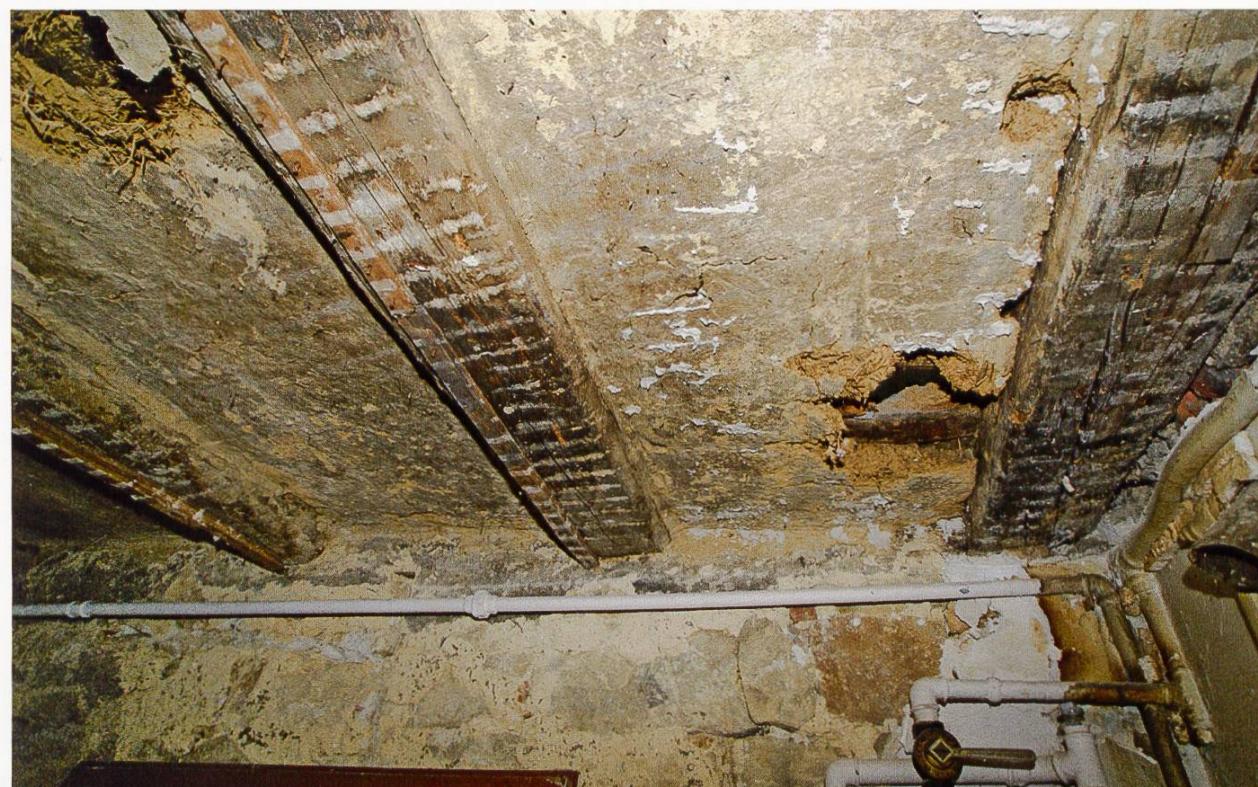
Die Lehmwickeldecke im Erdgeschoss des Anbaus von 1836/37, jahrgenau datiert mittels der Dendrochronologie.

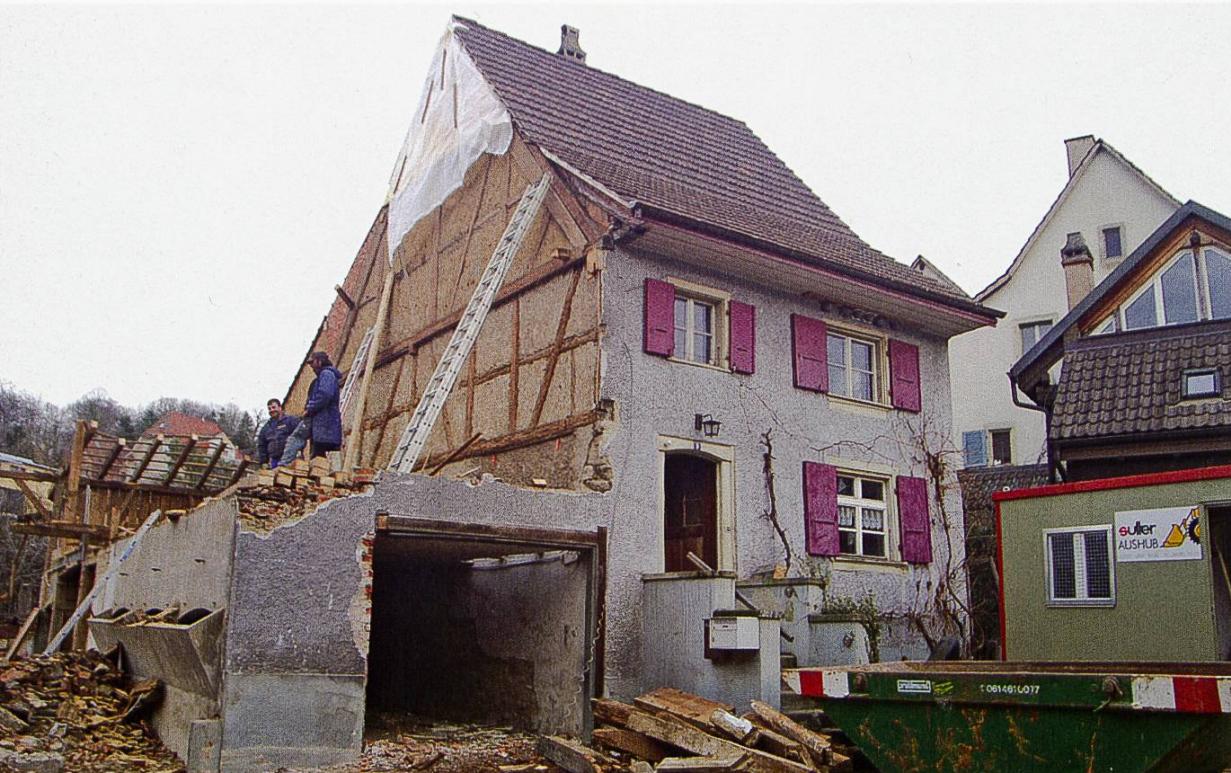
**Bottmingen,
Bruderholzstrasse 9.
Verputzter Riegelbau
mit Steinsockel,
während des Abbruchs
des Ökonomieteils.**

Der Keller und das Erdgeschoss waren mit Bruchsteinen gemauert, das Obergeschoss und der Dachraum mit Fachwerk erstellt. Auf der Haustrückseite gab es eine Laube. Das Dach wurde von einem liegenden Stuhl mit Sparrendach gebildet.

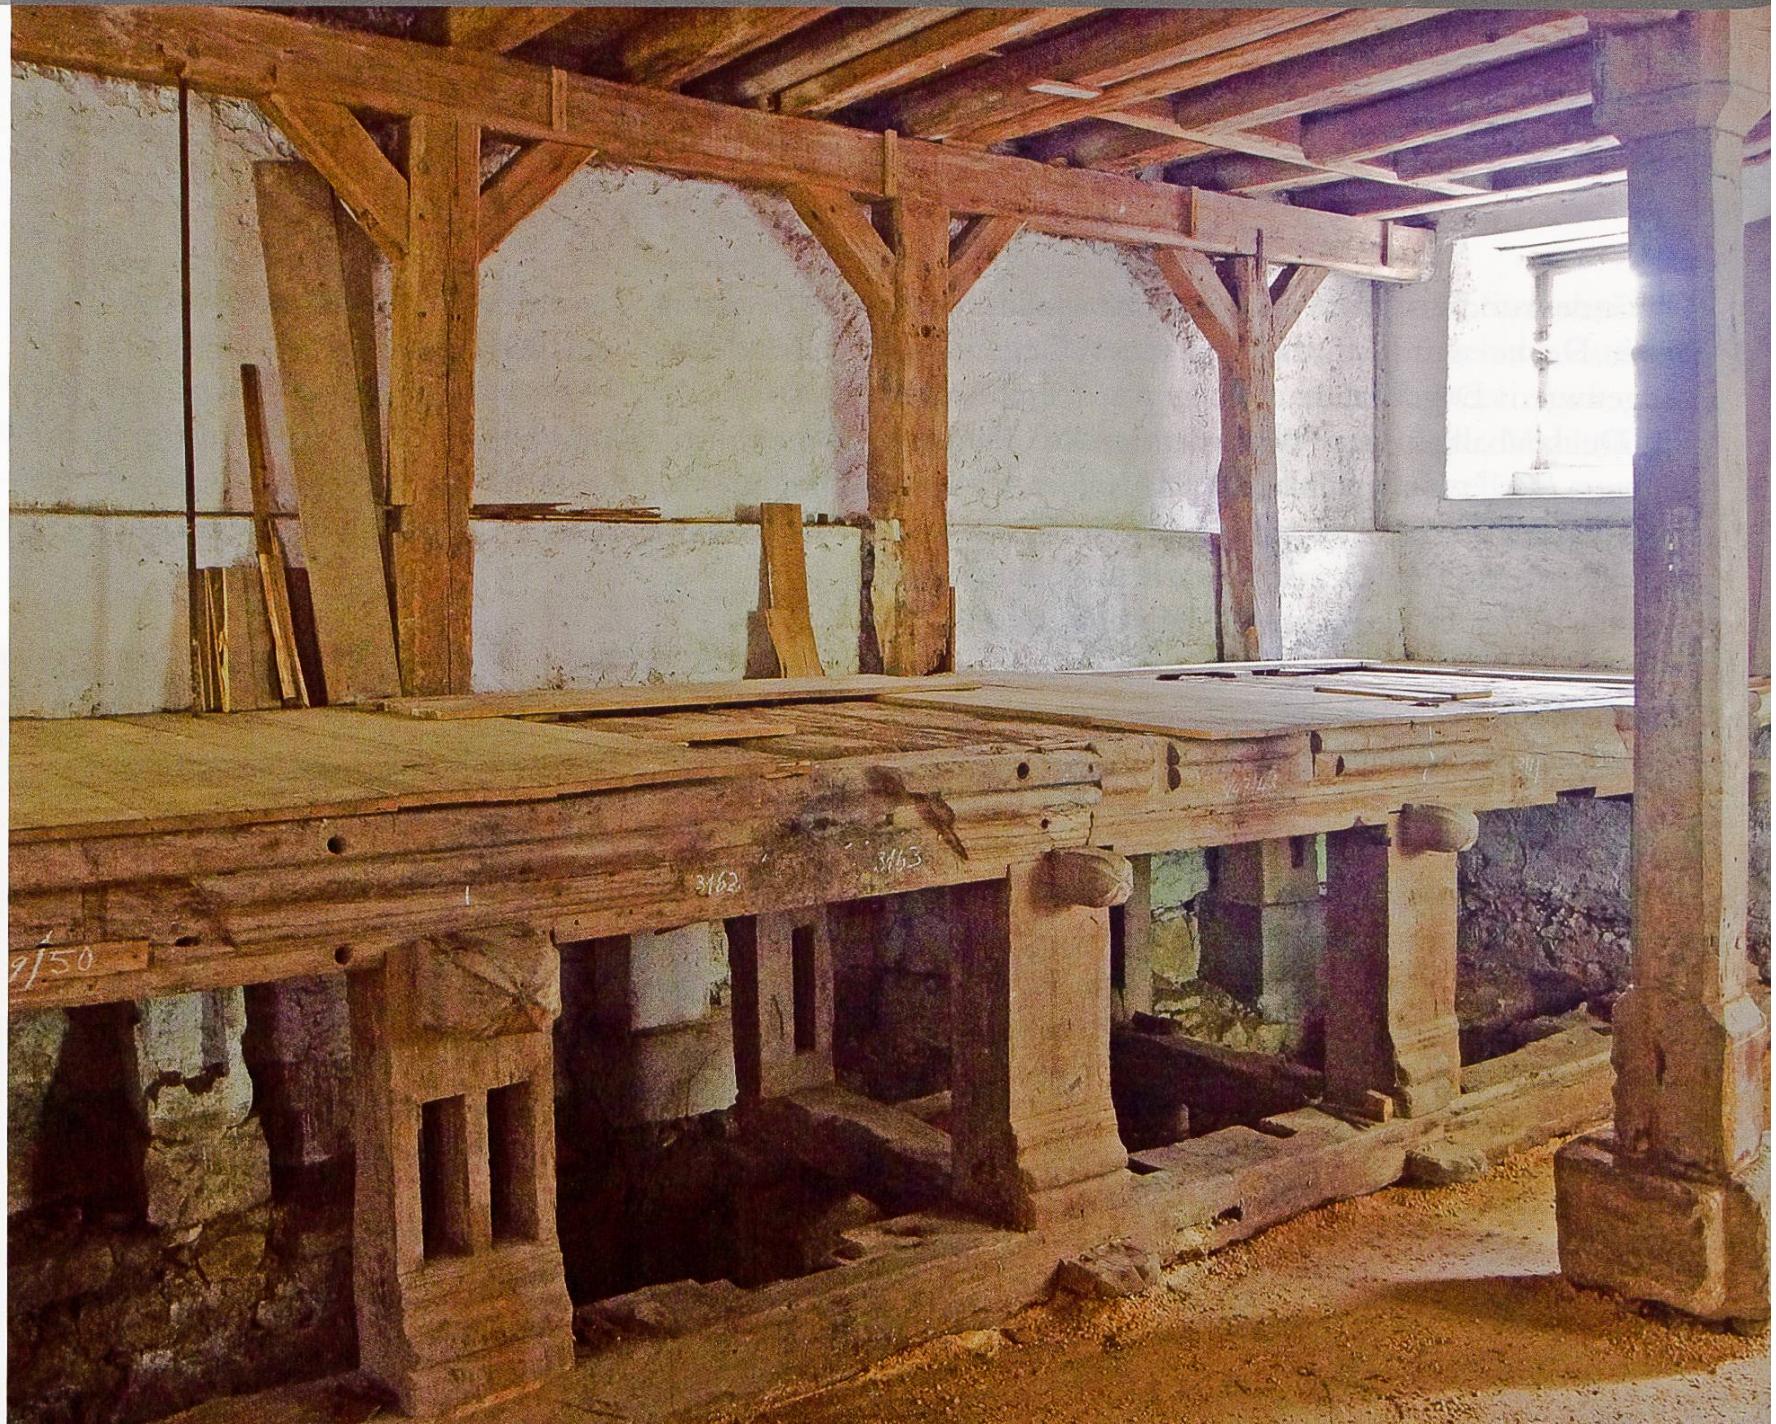
Arlesheim, Obere
Mühle. Blick in den
Mühlenraum mit dem
Mahltisch der Zeit um
1780.

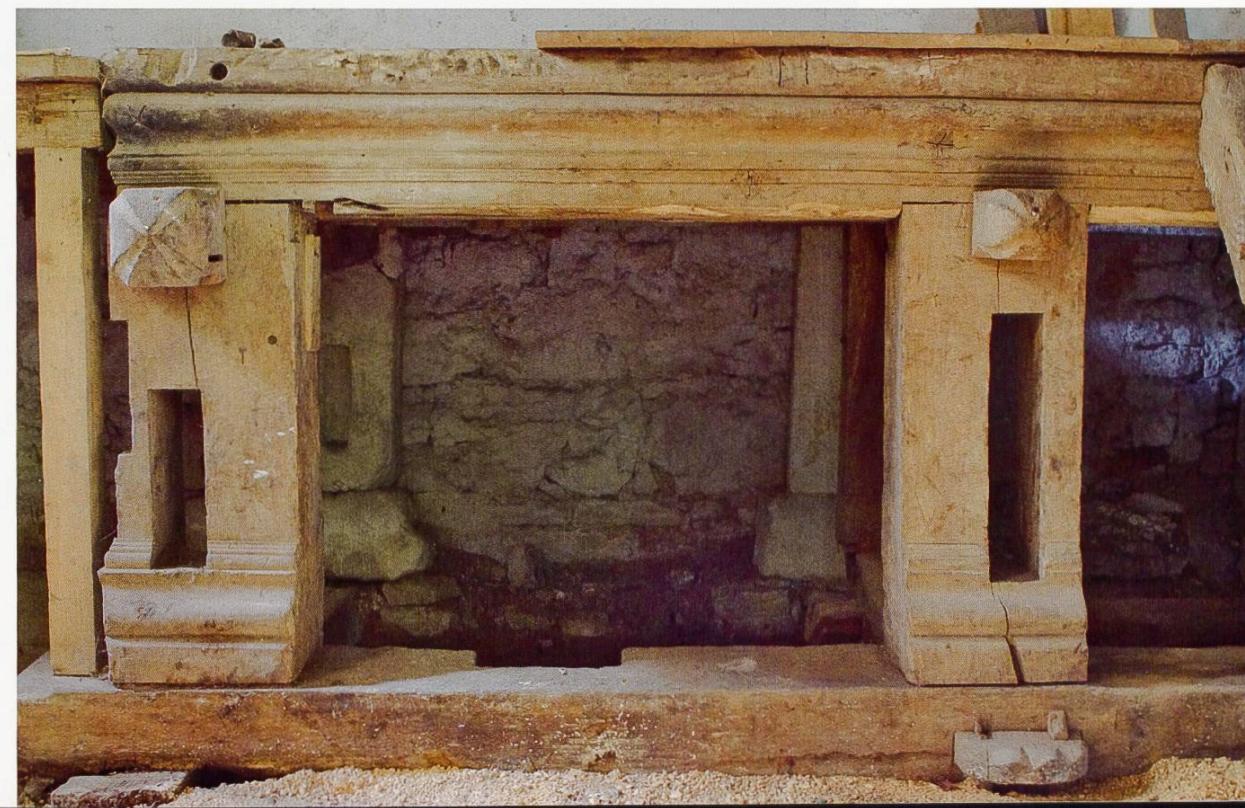
se stammen diese Steinsäulen vom älteren, grossen Mühlengebäude gegenüber dem Weg. Dass an ihrer Stelle ursprünglich hölzerne Pfosten standen, zeigen die im Rahmengebälk vorhandenen Nuten und Löcher einer älteren, kopfzonigen Verzapfung. Beeindruckend gearbeitet sind die verschiedenen Verbindungen der Quer- und Längsbalken, unter anderem der massiven, 29×34 cm grossen Schwell- und Rahmenbalken. Auch an den beiden Anstelltreppen wurde mit fein gearbeiteten Profilierungen nicht gespart.

Detail der Mahltischfront mit Schwellbalken, profilierten Pfosten und Rahmenbalken sowie verzierten Köpfen der Querbalken.

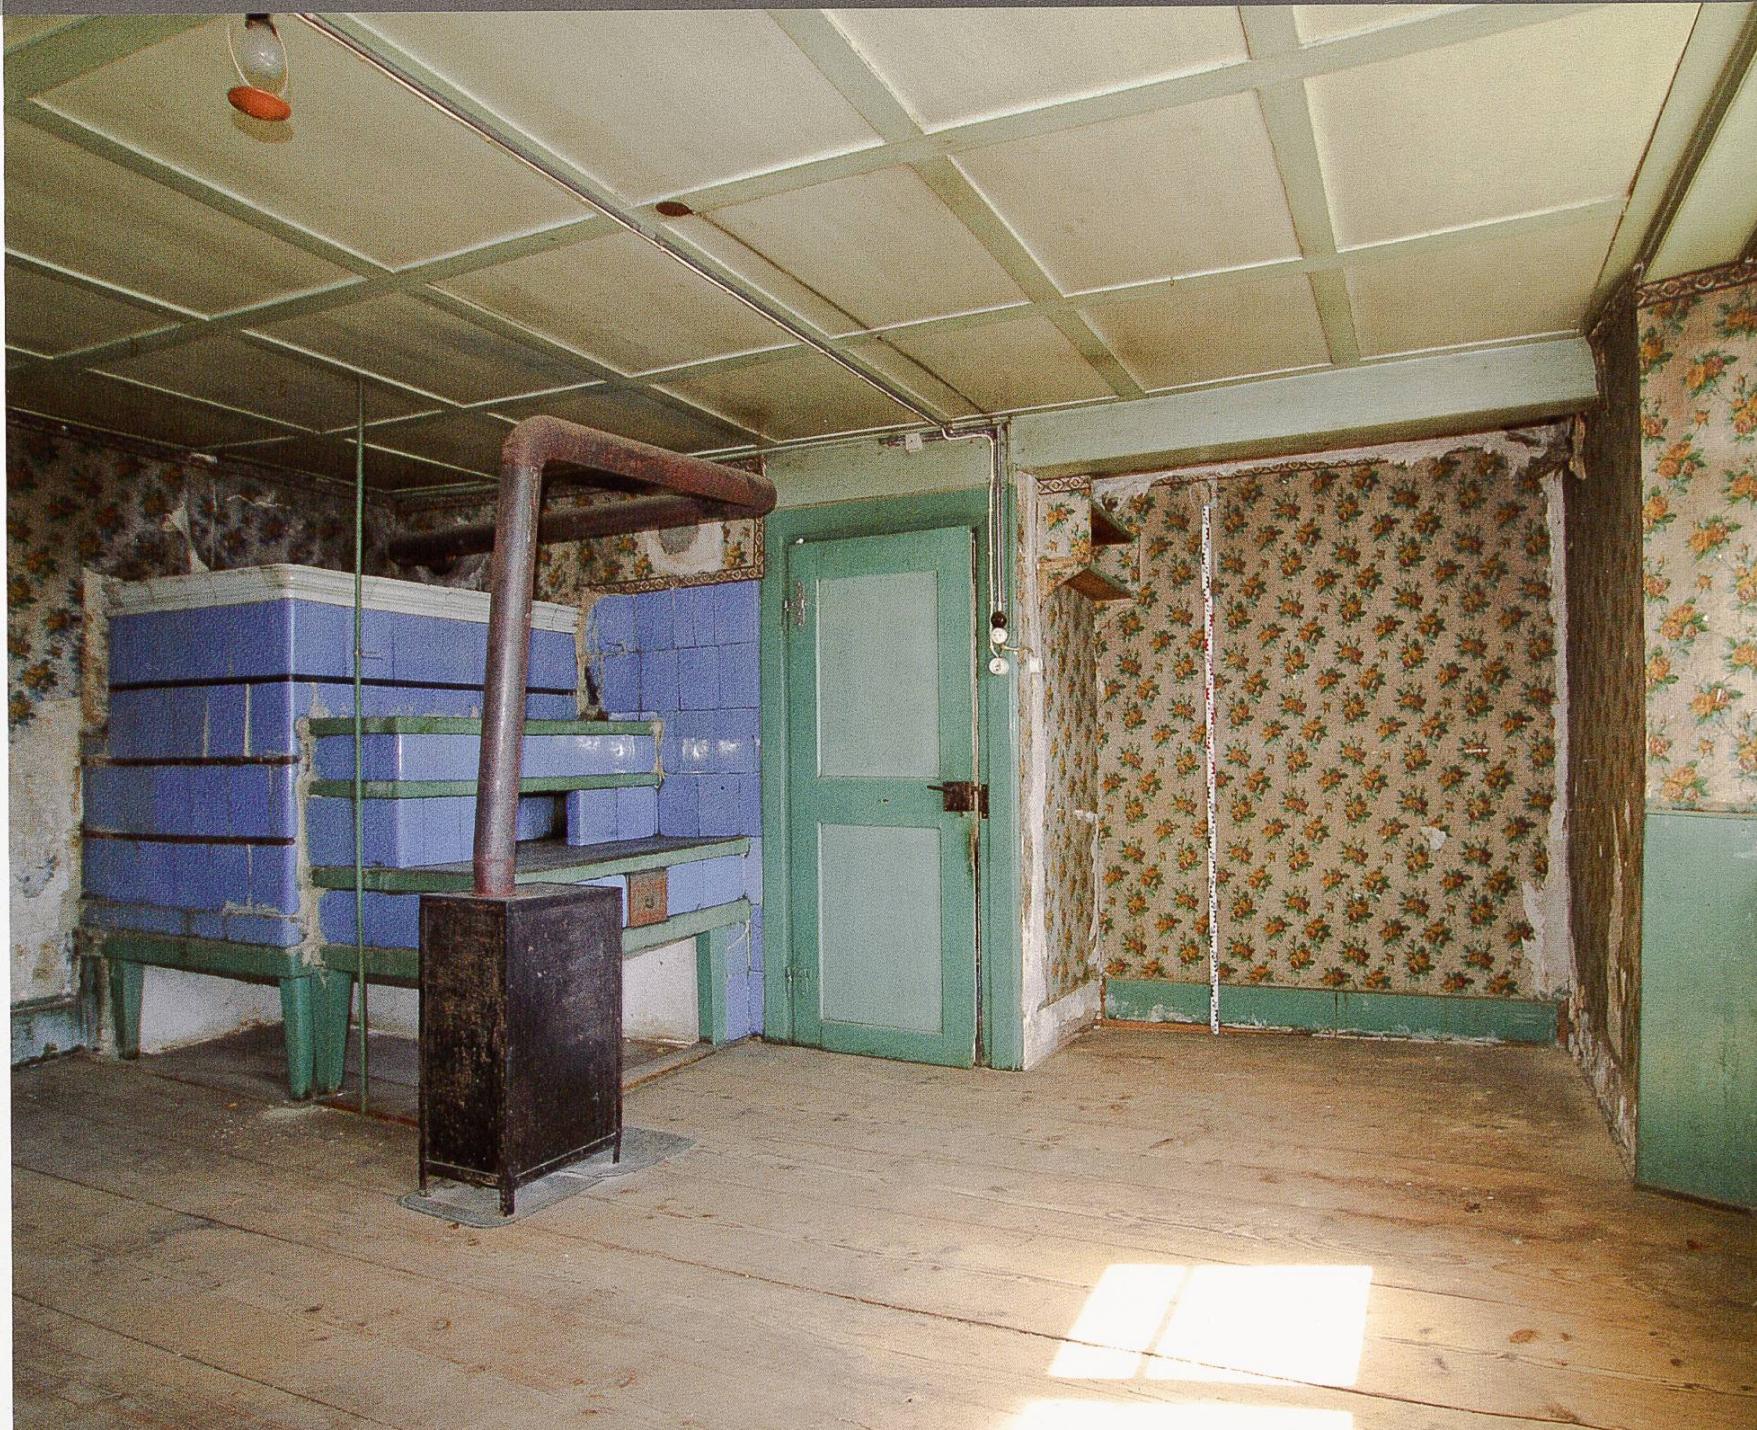
Wenslingen, Mittlere
Gasse 44. Stube im
ersten Obergeschoss
mit Kachelofen und
Bettnische. Hellblaue
Öfen sind typische
Aargauer Importe aus
der ersten Hälfte des
19. Jahrhunderts.
