Zeitschrift: Jahresbericht : Dokumentationen und Funde / Archäologie Baselland
Herausgeber: Archäologie Baselland
Band: - (2012)

Artikel: Grabungen und Bauuntersuchungen
Autor: Marti, Reto
DOI: <https://doi.org/10.5169/seals-803518>

Grabungen und Bauuntersuchungen

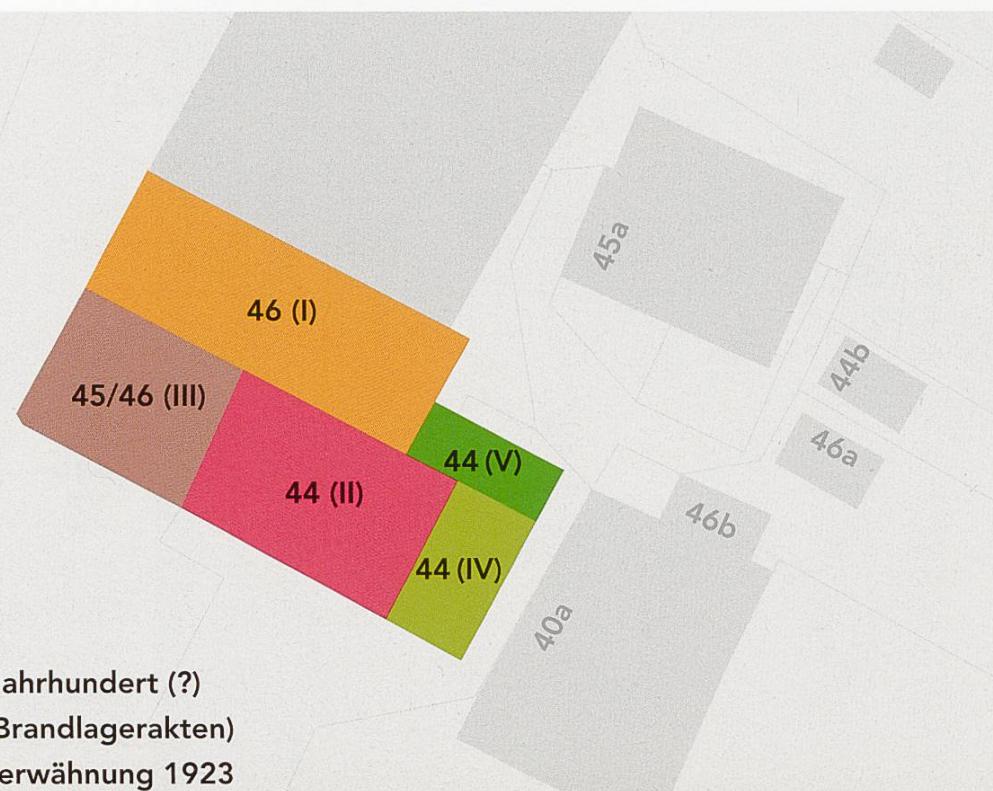
Der Parzellenplan mit schematischer Abfolge der Grundrisse.
