Zeitschrift: Jahresbericht : Dokumentationen und Funde / Archäologie Baselland
Herausgeber: Archäologie Baselland
Band: - (2012)

Artikel: Archäologische Stätten
Autor: Schmaedecke, Michael
DOI: <https://doi.org/10.5169/seals-803521>

Archäologische Stätten

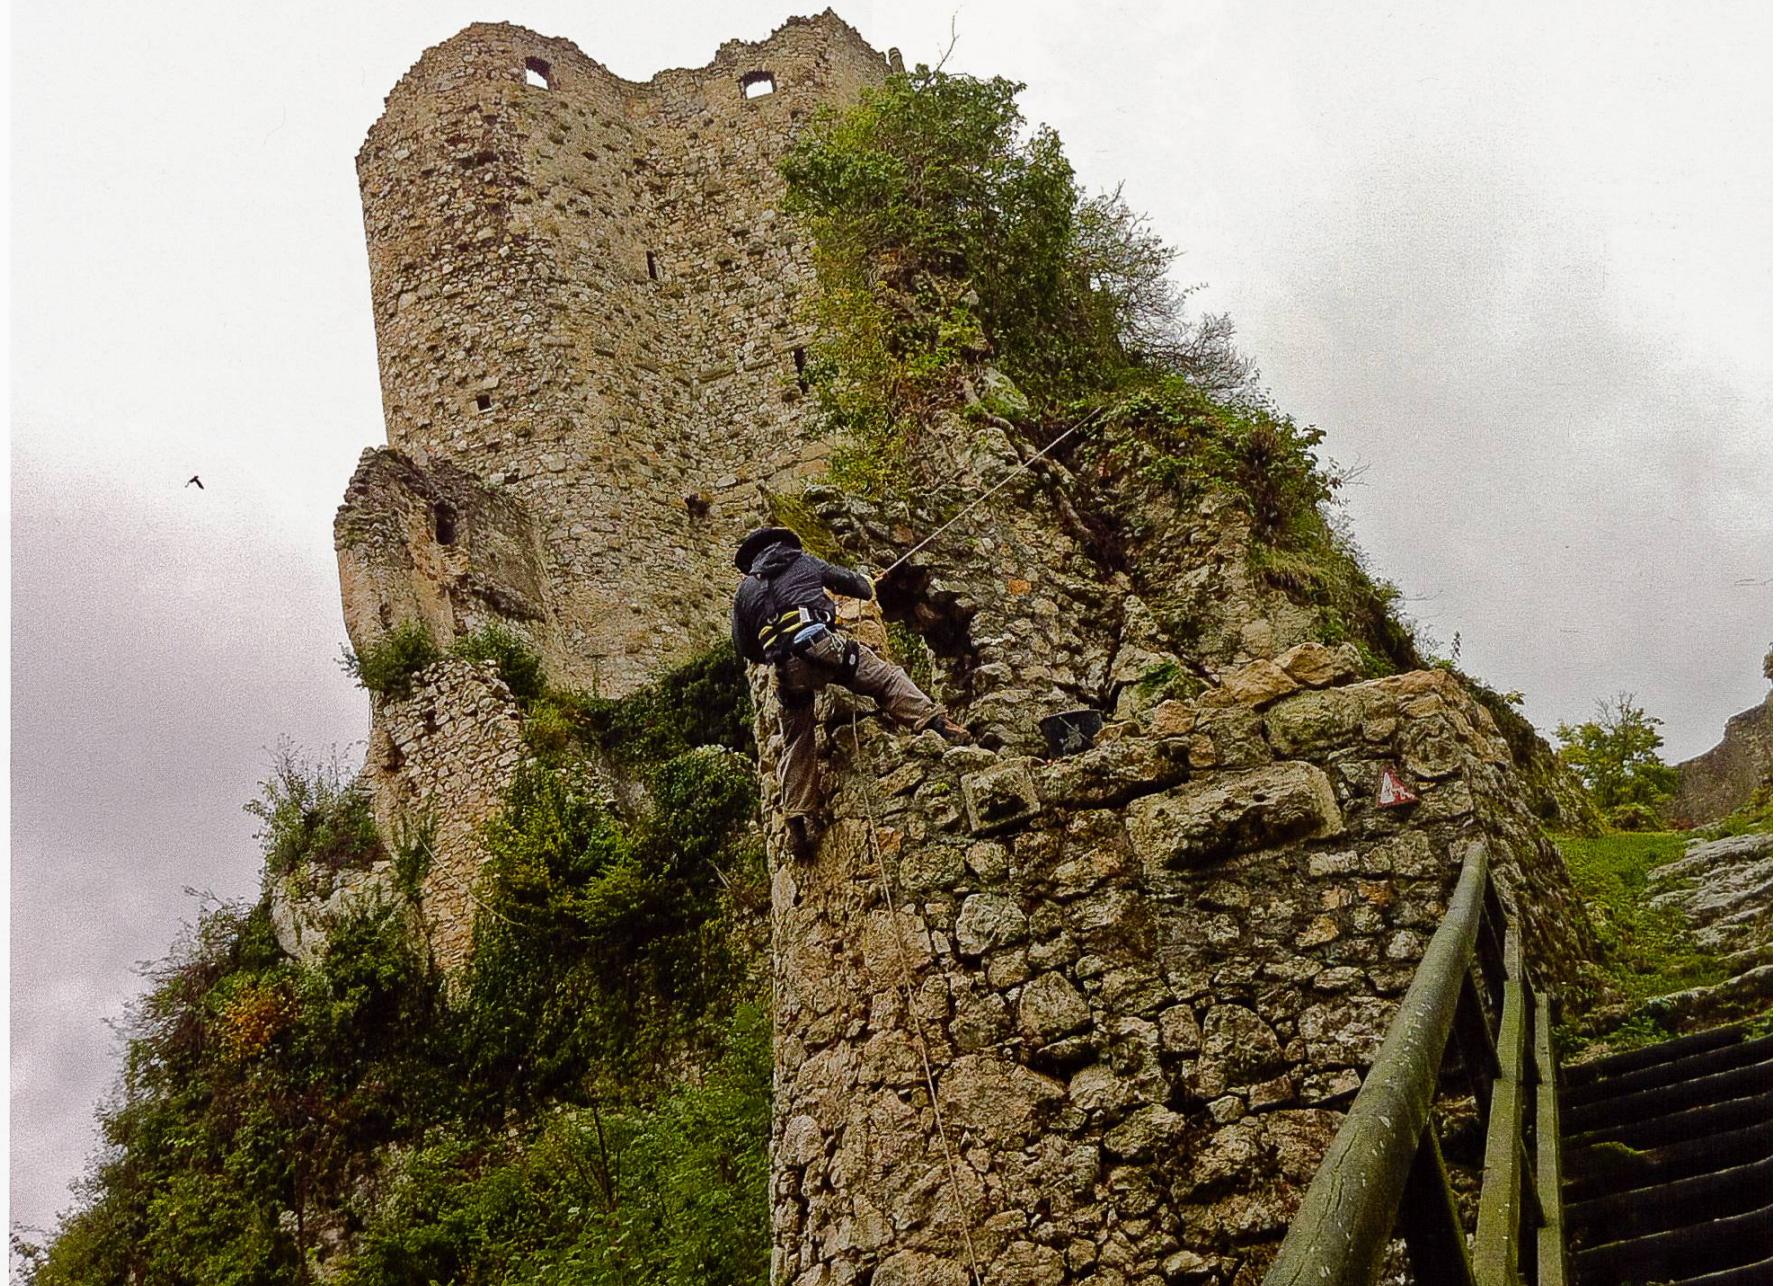
Ruine Pfeffingen. Die Sicherungsarbeiten am Südturm des Osttores wurden von spezialisierten «Klettermaurern» durchgeführt (Foto Freie Bauhütte).

Ein auf die Standfestigkeit von Felsen spezialisierter Geologe begutachtete zusätzlich den Felsuntergrund des Wohnturms. Auch er stellte trotz einiger kritisch erscheinender Situationen im Bereich von Klüften keine Hinweise auf Instabilitäten fest. Daneben wurden am Wohnturm, am südlichen Turm des Osteinganges und an der Schildmauer im Westen lockere Mauerpartien gesichert, die für Besucherinnen und Besucher sowie für die vor Ort arbeitenden Personen eine Gefahr darstellten. Bei anderen gefährlich aussehenden Partien konnten «Klettermaurer» dagegen klären, dass keine unmittelbare Gefährdung für Personen oder das Mauerwerk bestand.

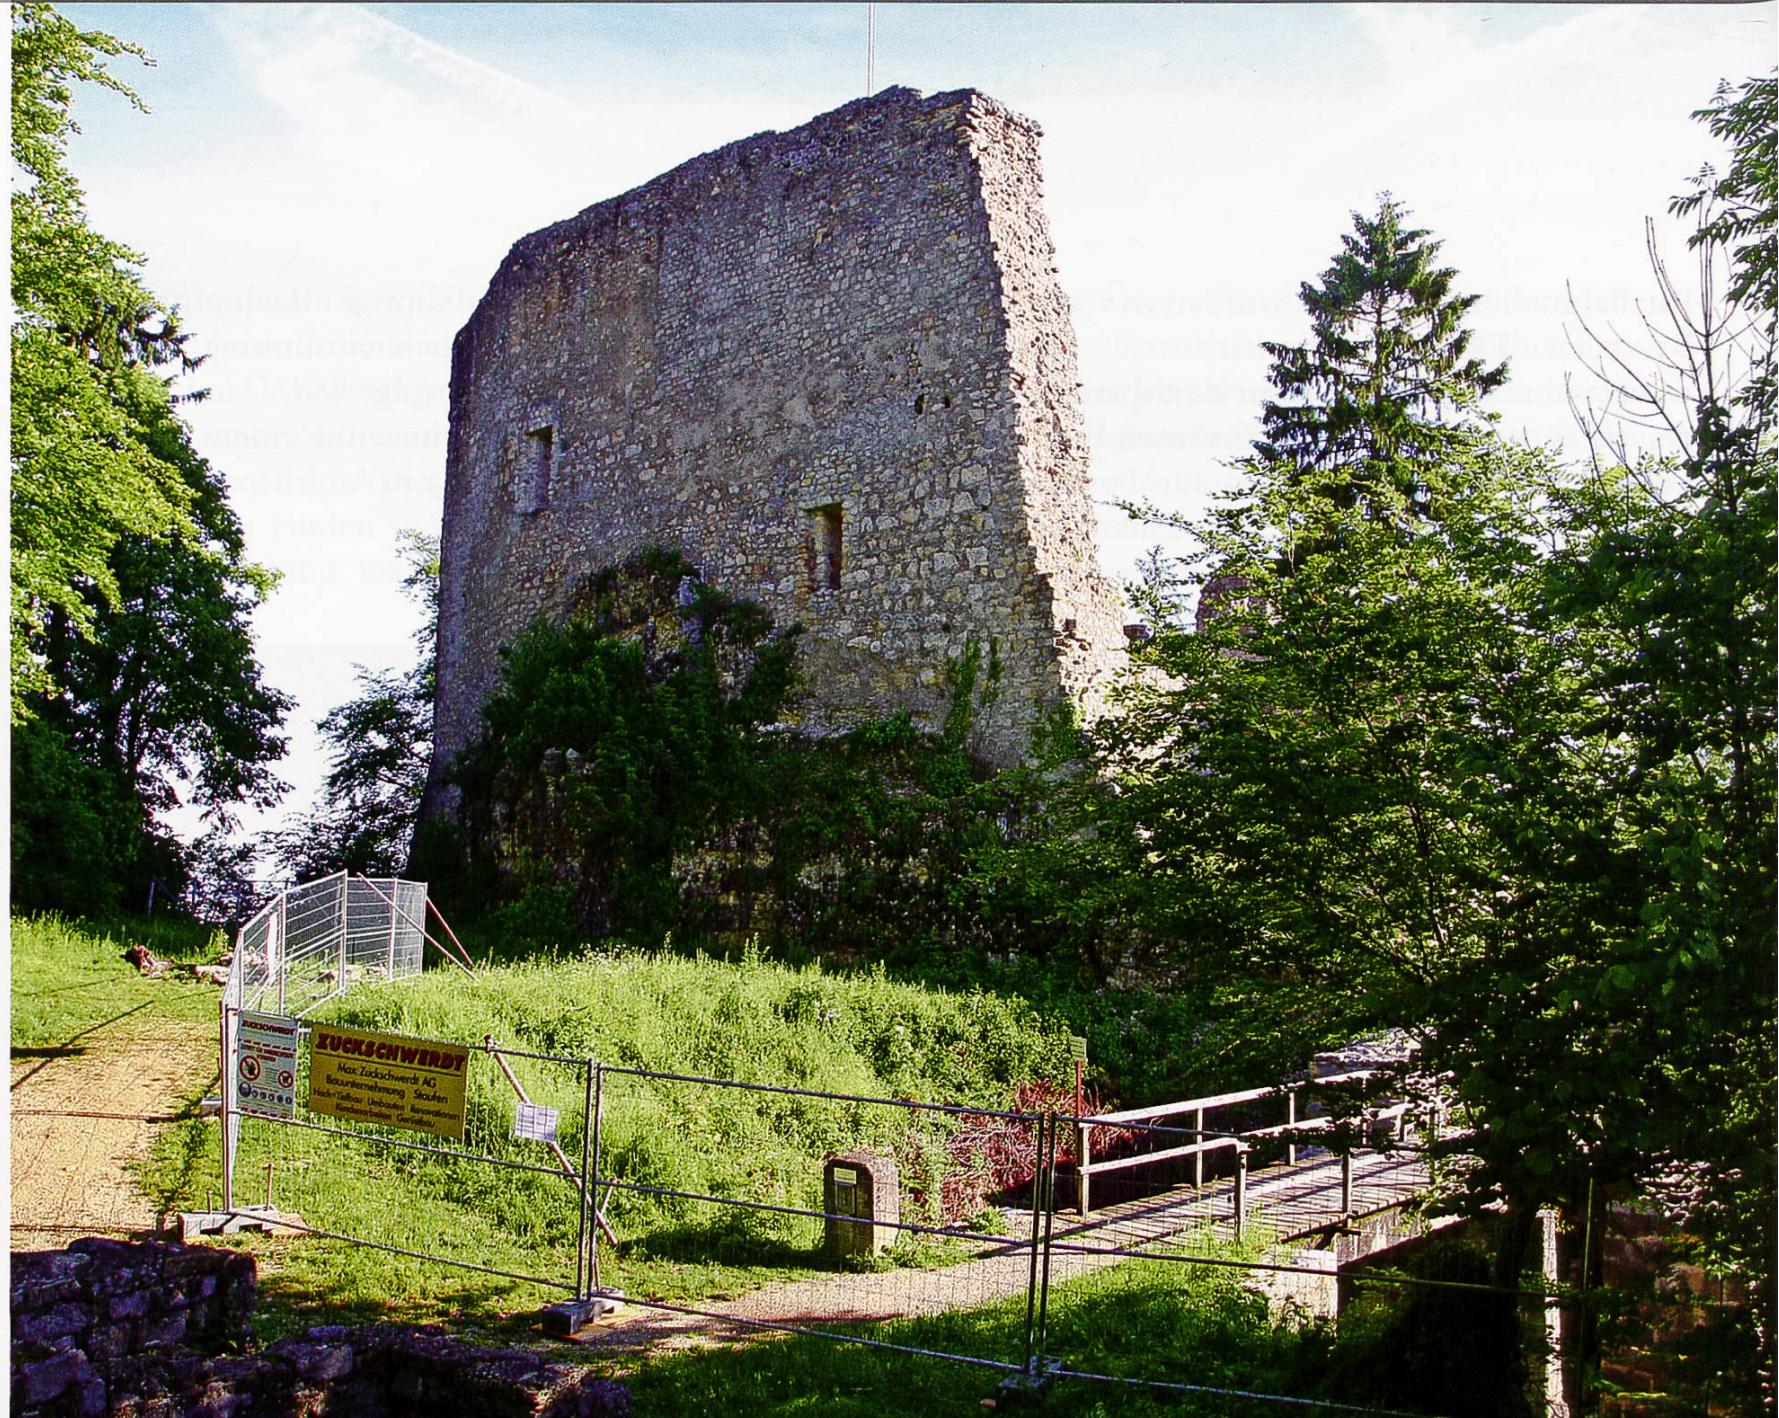
Die mächtige Schildmauer der Farnsburg droht auseinanderzubrechen. Zum Schutz der Besucherinnen und Besucher musste die Anlage gesperrt werden.

«Der Beginn der Sanierungen ist für 2012 geplant.» So endet der Bericht über die Schäden an der Farnsburg im Jahresbericht 2011. Um die Kosten für die Reparatur verschiedener Schadenstellen auf mehrere Jahre zu verteilen, war für 2012 zunächst die dringende Reparatur der Schildmauer vorgesehen. Dort hatten sich im östlichen Bereich beide Mauerschalen vom Kern zu lösen begonnen, was sich im Bereich des Laufganges auf der Krone durch mehrere tiefe Risse abzeichnet. Grund hierfür ist wie üblich in das Mauerwerk eindringendes Wasser, das weiter unten wegen zu dichter Verputze von früheren Sanierungen nicht mehr austreten kann. In der Folge kam es Frostausbrüchen, aber auch zu Ausspülungen des Mörtels, was zu Schäden führte.

des Kantons –, so nötig war sie auch. An mehreren Rissen angebrachte Gipssiegel waren teilweise schon nach kurzer Zeit aufgebrochen, was die Ablösungsbewegung der Mauerschalen deutlich erkennen liess. Dies weist auf eine akute Gefahr für die Standfestigkeit der Schildmauer hin. Da nicht vorzusehen ist, in welchem Masse und mit welcher Geschwindigkeit sich die Mauerablösungen entwickeln werden, war die Absperrung der Burg eine dringend nötige Massnahme zur Sicherheit von Besucherinnen und Besuchern, nicht zuletzt, weil der Zugang zur Burg unmittelbar unter der Mauer durchführt.

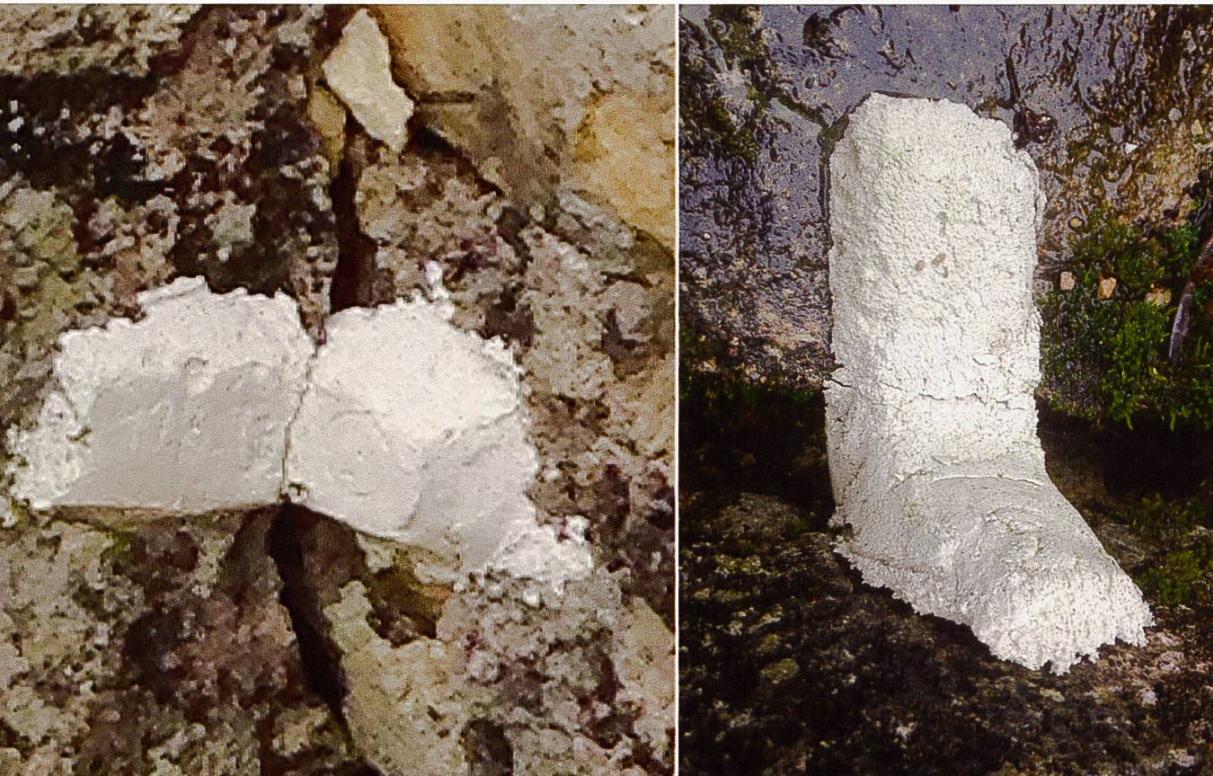
Durch Bewegungen
der Mauerschalen sind
mehrere Gipssiegel
bereits nach kurzer Zeit
gebrochen.

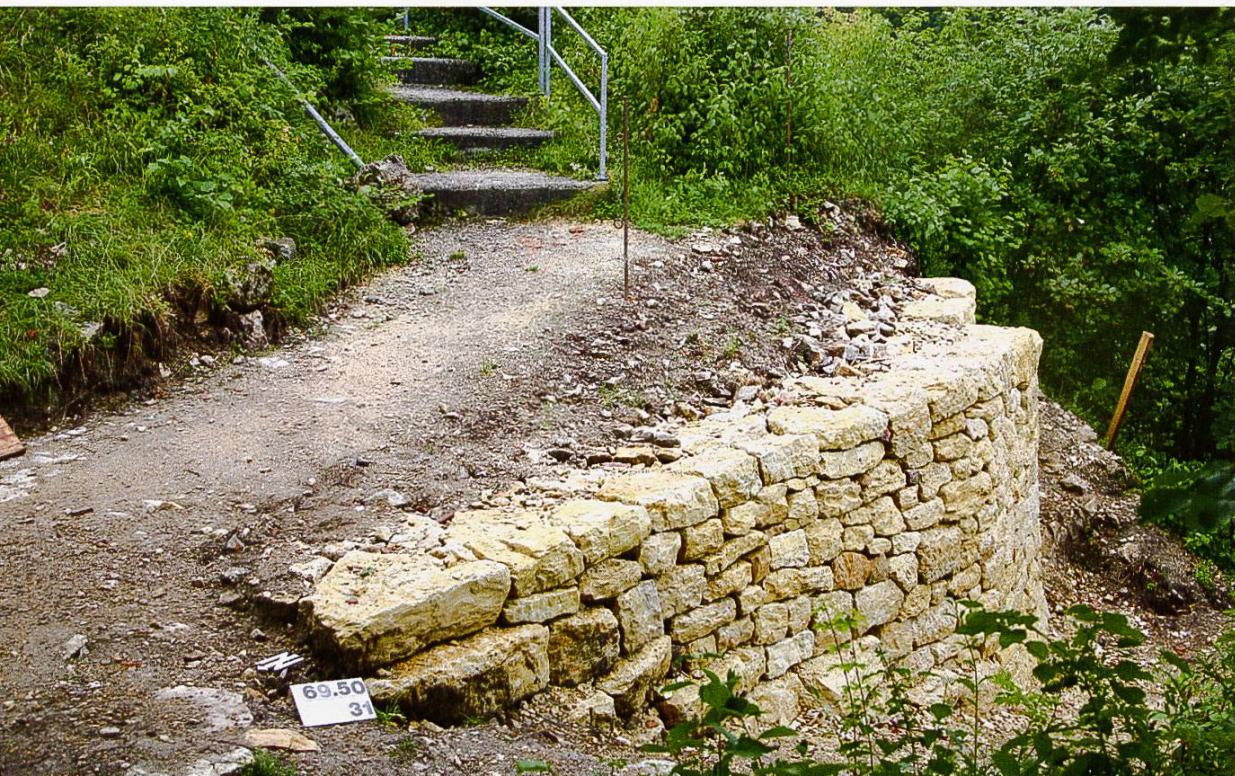
Der eingestürzte Bereich der südlichen Umfassungsmauer ist neu in Trockenmauer-technik aufgeführt.

Mit dem Aufbau des neuen Abschlusses in Trockenmauertechnik wird deutlich gemacht, dass es sich hier um keine originale Mauer, sondern um deren Nachvollzug handelt. Die Trockenmauer hat in dieser speziellen Situation als Terrassenmauer gegenüber einer mit Mörtel gebundenen Mauer auch den Vorteil, dass dahinter anfallendes Regenwasser nahezu ungehindert ablaufen und keine Schäden anrichten kann. Schliesslich sind Trockenmauern auch ökologisch äusserst wertvoll, da sie vielen Kleinlebewesen einen Lebensraum bieten. Leider liess sich aus Kostengründen der Vorschlag nicht realisieren, die Mauer bis in Brüstungshöhe aufzubauen, was das Burgareal optisch nach Süden hin abgeschlossen hätte. Die neu aufgebaute Mauer besitzt jedoch die nötige Stärke, die eine spätere Aufstockung noch ermöglichen würde.

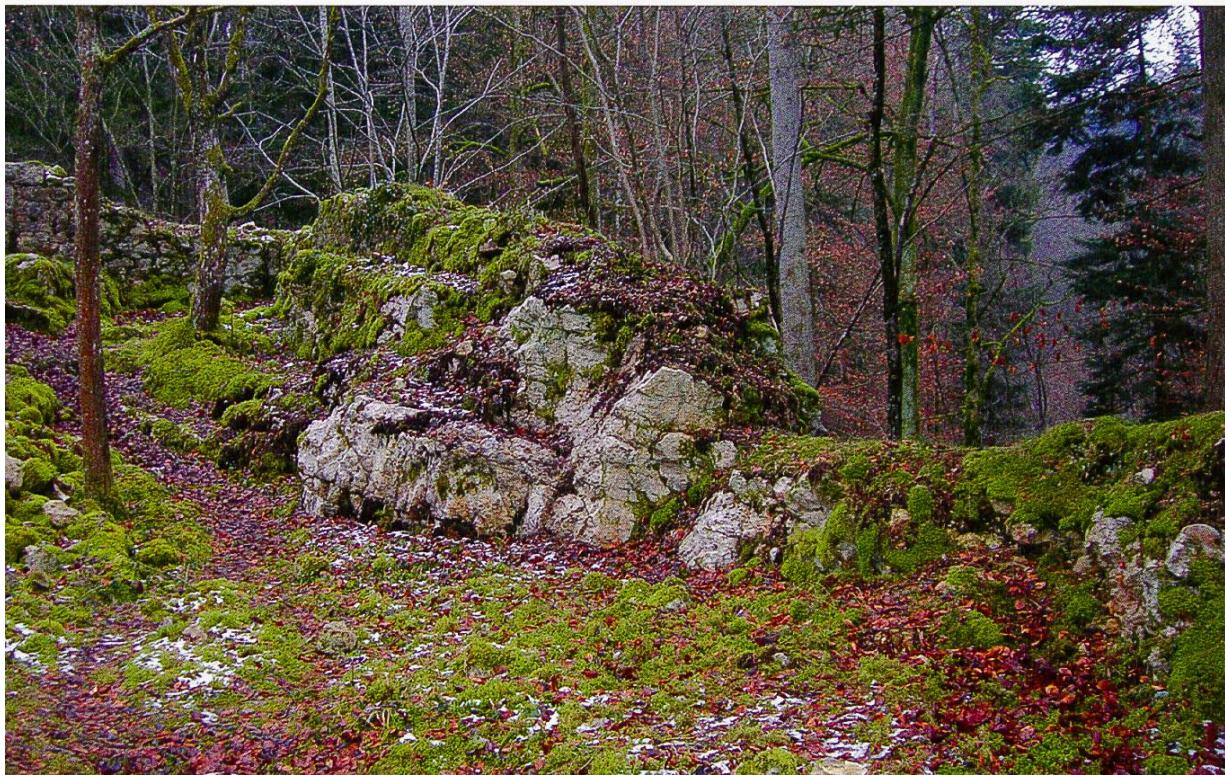
**Reste der südlichen
Umfassungsmauer, die
dringend gesichert
werden müssen.**

Trotz dieser erfreulichen Nachricht gibt es in naher Zukunft auf Gutenfels ein Problem zu lösen: Die Zugangstreppe und ein Abschnitt der südlichen Umfassungsmauer müssen repariert werden. Während die Reparatur Treppe dringend erforderlich ist, um Besucherinnen und Besuchern einen gefahrlosen Zugang zu ermöglichen, ist das Mauerwerk an der Umfassungsmauer so stark aufgelöst, dass zu befürchten ist, dass sie vollständig zusammenstürzt. Die Kosten für diese Massnahmen werden auf rund 38 000 Franken geschätzt. Es besteht die Chance, dass der Swisslos-Fonds des Kantons Basel-Landschaft einen Teil davon finanzieren könnte.
