Zeitschrift: Jahresbericht: Dokumentationen und Funde / Archäologie Baselland

Artikel: Archäologische Stätten

Archäologische Stätten

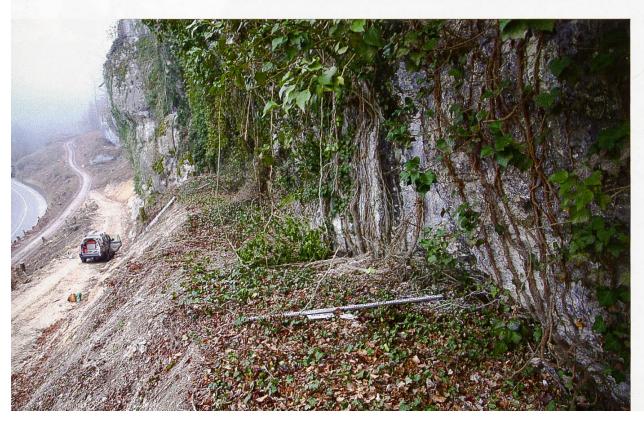
Grellingen, Wachtfels.

Der Abri im November

2012 nach dem

zerstörerischen Bau
einer Waldstrasse.

Anfang November 2012 stellte man nämlich fest, dass nicht nur der gesamte Hang im Bereich des Abris abgeholzt, sondern auch eine breite Waldstrasse angelegt worden war, um die Zufahrt von schweren Rodungsfahrzeugen zu ermöglichen. Dabei wurde ein grosser Teil des Abribodens zerstört. Nach einem ersten Augenschein durch Jürg Sedlmeier wurde unter der Leitung von Jan von Wartburg das gesamte Ausmass der Zerstörung mit-

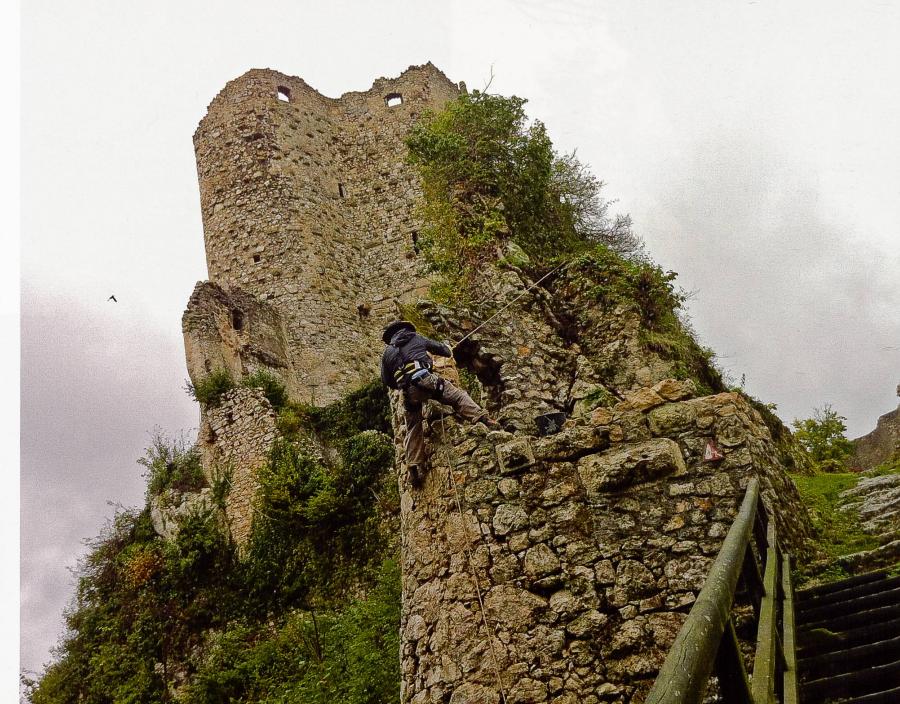
Ruine Pfeffingen. Die Sicherungsarbeiten am Südturm des Osttores wurden von spezialisierten «Klettermaurern» durchgeführt (Foto Freie Bauhütte).

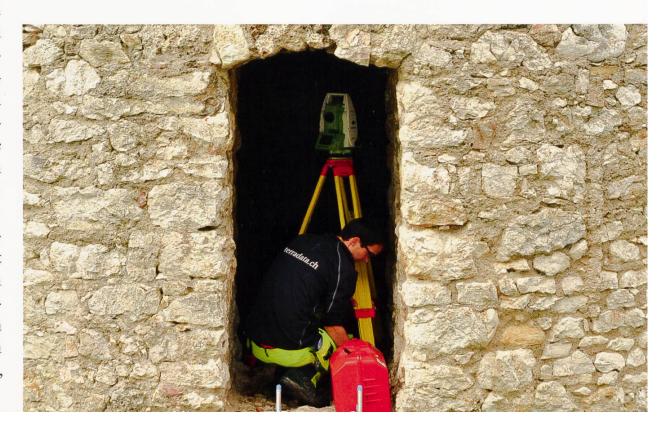
Emmanuel Weber von der Freien Bauhütte verfugt das Mauerwerk am Südturm des Osttores (Foto Freie Bauhütte). Die Zwangspause liess sich jedoch gut nutzen, um später geplante Arbeiten vorzuziehen. Es erfolgten verschiedene Abklärungen am Wohnturm und einige dringende Sicherungsarbeiten. Zunächst prüfte ein Bauingenieur die Standfestigkeit des Wohnturms. Dabei fanden sich keine Hinweise auf eine akute Gefährdung, wie es die Bauleitung befürch-

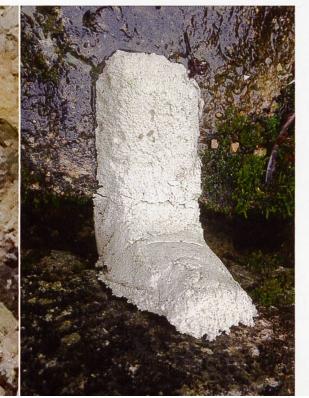
Durch Bewegungen der Mauerschalen sind mehrere Gipssiegel bereits nach kurzer Zeit gebrochen. sofortige Reparatur, was dieser im Hinblick auf die laufenden Sparmassnahmen jedoch ablehnte.

des Kantons –, so nötig war sie auch. An mehreren Rissen angebrachte Gipssiegel waren teilweise schon nach kurzer Zeit aufgebrochen, was die Ablösungsbewegung der Mauerschalen deutlich erkennen liess. Dies weist auf eine akute Gefahr für die Standfestigkeit der Schildmauer hin. Da nicht vorauszusehen ist, in welchem Masse und mit welcher Geschwindigkeit sich die Mauerablösungen entwickeln werden, war die Absperrung der Burg eine dringend nötige Massnahme zur Sicherheit von Besucherinnen und Besuchern, nicht zuletzt, weil der Zugang zur Burg unmittelbar unter der Mauer durchführt.

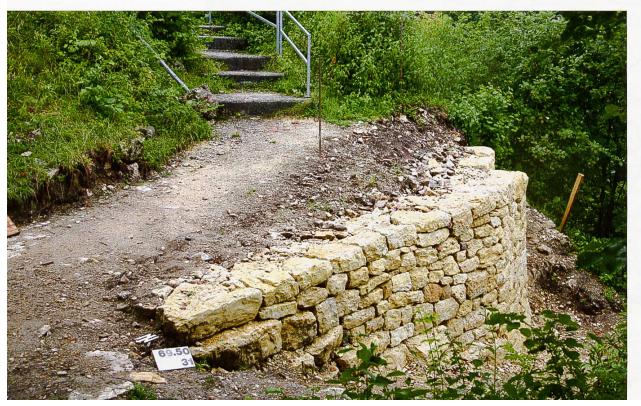
Der eingestürzte Bereich der südlichen Umfassungsmauer ist neu in Trockenmauertechnik aufgeführt.

Mit dem Aufbau des neuen Abschlusses in Trockenmauertechnik wird deutlich gemacht, dass es sich hier um keine originale Mauer, sondern um deren Nachvollzug handelt. Die Trockenmauer hat in dieser speziellen Situation als Terrassenmauer gegenüber einer mit Mörtel gebundenen Mauer auch den Vorteil, dass dahinter anfallendes Regenwasser nahezu ungehindert ablaufen und keine Schäden anrichten kann. Schliesslich sind Trockenmauern auch ökologisch äusserst wertvoll, da sie vielen Kleinlebewesen einen Lebensraum bieten. Leider liess sich aus Kostengründen der Vorschlag nicht realisieren, die Mauer bis in Brüstungshöhe aufzubauen, was das das Burgareal optisch nach Süden hin abgeschlossen hätte. Die neu aufgebaute Mauer besitzt jedoch die nötige Stärke, die eine spätere Aufstockung noch ermöglichen würde.

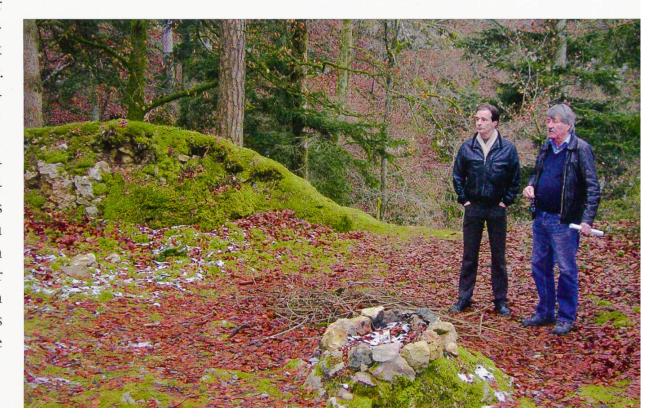
Reste der südlichen Umfassungsmauer, die dringend gesichert werden müssen. den drei Partnern eine Vereinbarung getroffen, die seine Tätigkeit regelte. Neben der regelmässigen Entfernung des Bewuchses und dem Entsorgen von Abfall gehört es auch zu seinen Aufgaben, den baulichen Zustand der Ruine zu beobachten und Veränderungen zu melden. Diese Arbeiten wurden in den letzten Jahren vorbildlich durchgeführt – mit dem erfreulichen Resultat, dass die Ruine Gutenfels sehr an Attraktivität gewonnen hat.

Trotz dieser erfreulichen Nachricht gibt es in naher Zukunft auf Gutenfels ein Problem zu lösen: Die Zugangstreppe und ein Abschnitt der südlichen Umfassungsmauer müssen repariert werden. Während die Reparatur Treppe dringend erforderlich ist, um Besucherinnen und Besuchern einen gefahrlosen Zugang zu ermöglichen, ist das Mauerwerk an der Umfassungsmauer so stark aufgelöst, dass zu befürchten ist, dass sie vollständig zusammenstürzt. Die Kosten für diese Massnahmen werden auf rund 38 000 Franken geschätzt. Es besteht die Chance, dass der Swisslos-Fonds des Kantons Basel-Landschaft einen Teil davon finanzieren könnte.
