Archäologische Stätten

Munzach bei Liestal: eine Römervilla in Warteposition

Pfeffingen: die Sicherung schreitet zügig voran

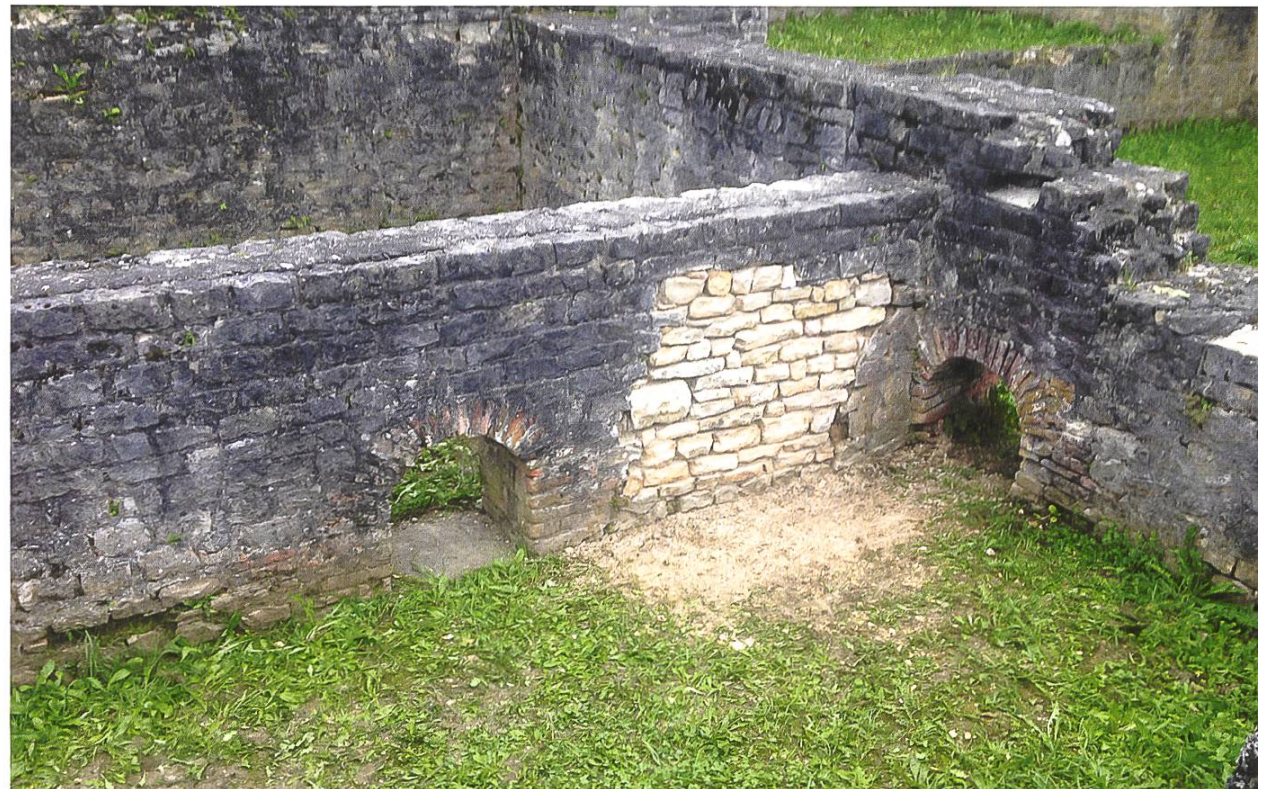
Sicherung der Nordmauer der ab 1571 erbauten «Neuen Behausung». Nördlich davon werden Schuttschichten abgetragen.

Nachdem am Ende der Etappe 2013 die Sicherung des Wohnturms in weiten Bereichen abgeschlossen war, standen 2014 noch die Sanierung des mittleren und des unteren Bereichs der Nordmauer an. Dort waren verschiedene Ausbrüche zu schliessen und das Mauerwerk im Bereich von Fensteröffnungen zu reparieren. Als sehr aufwen-
