# Archäologische Stätten

## Munzach bei Liestal: eine Römervilla in Warteposition

## Pfeffingen: die Sicherung schreitet zügig voran

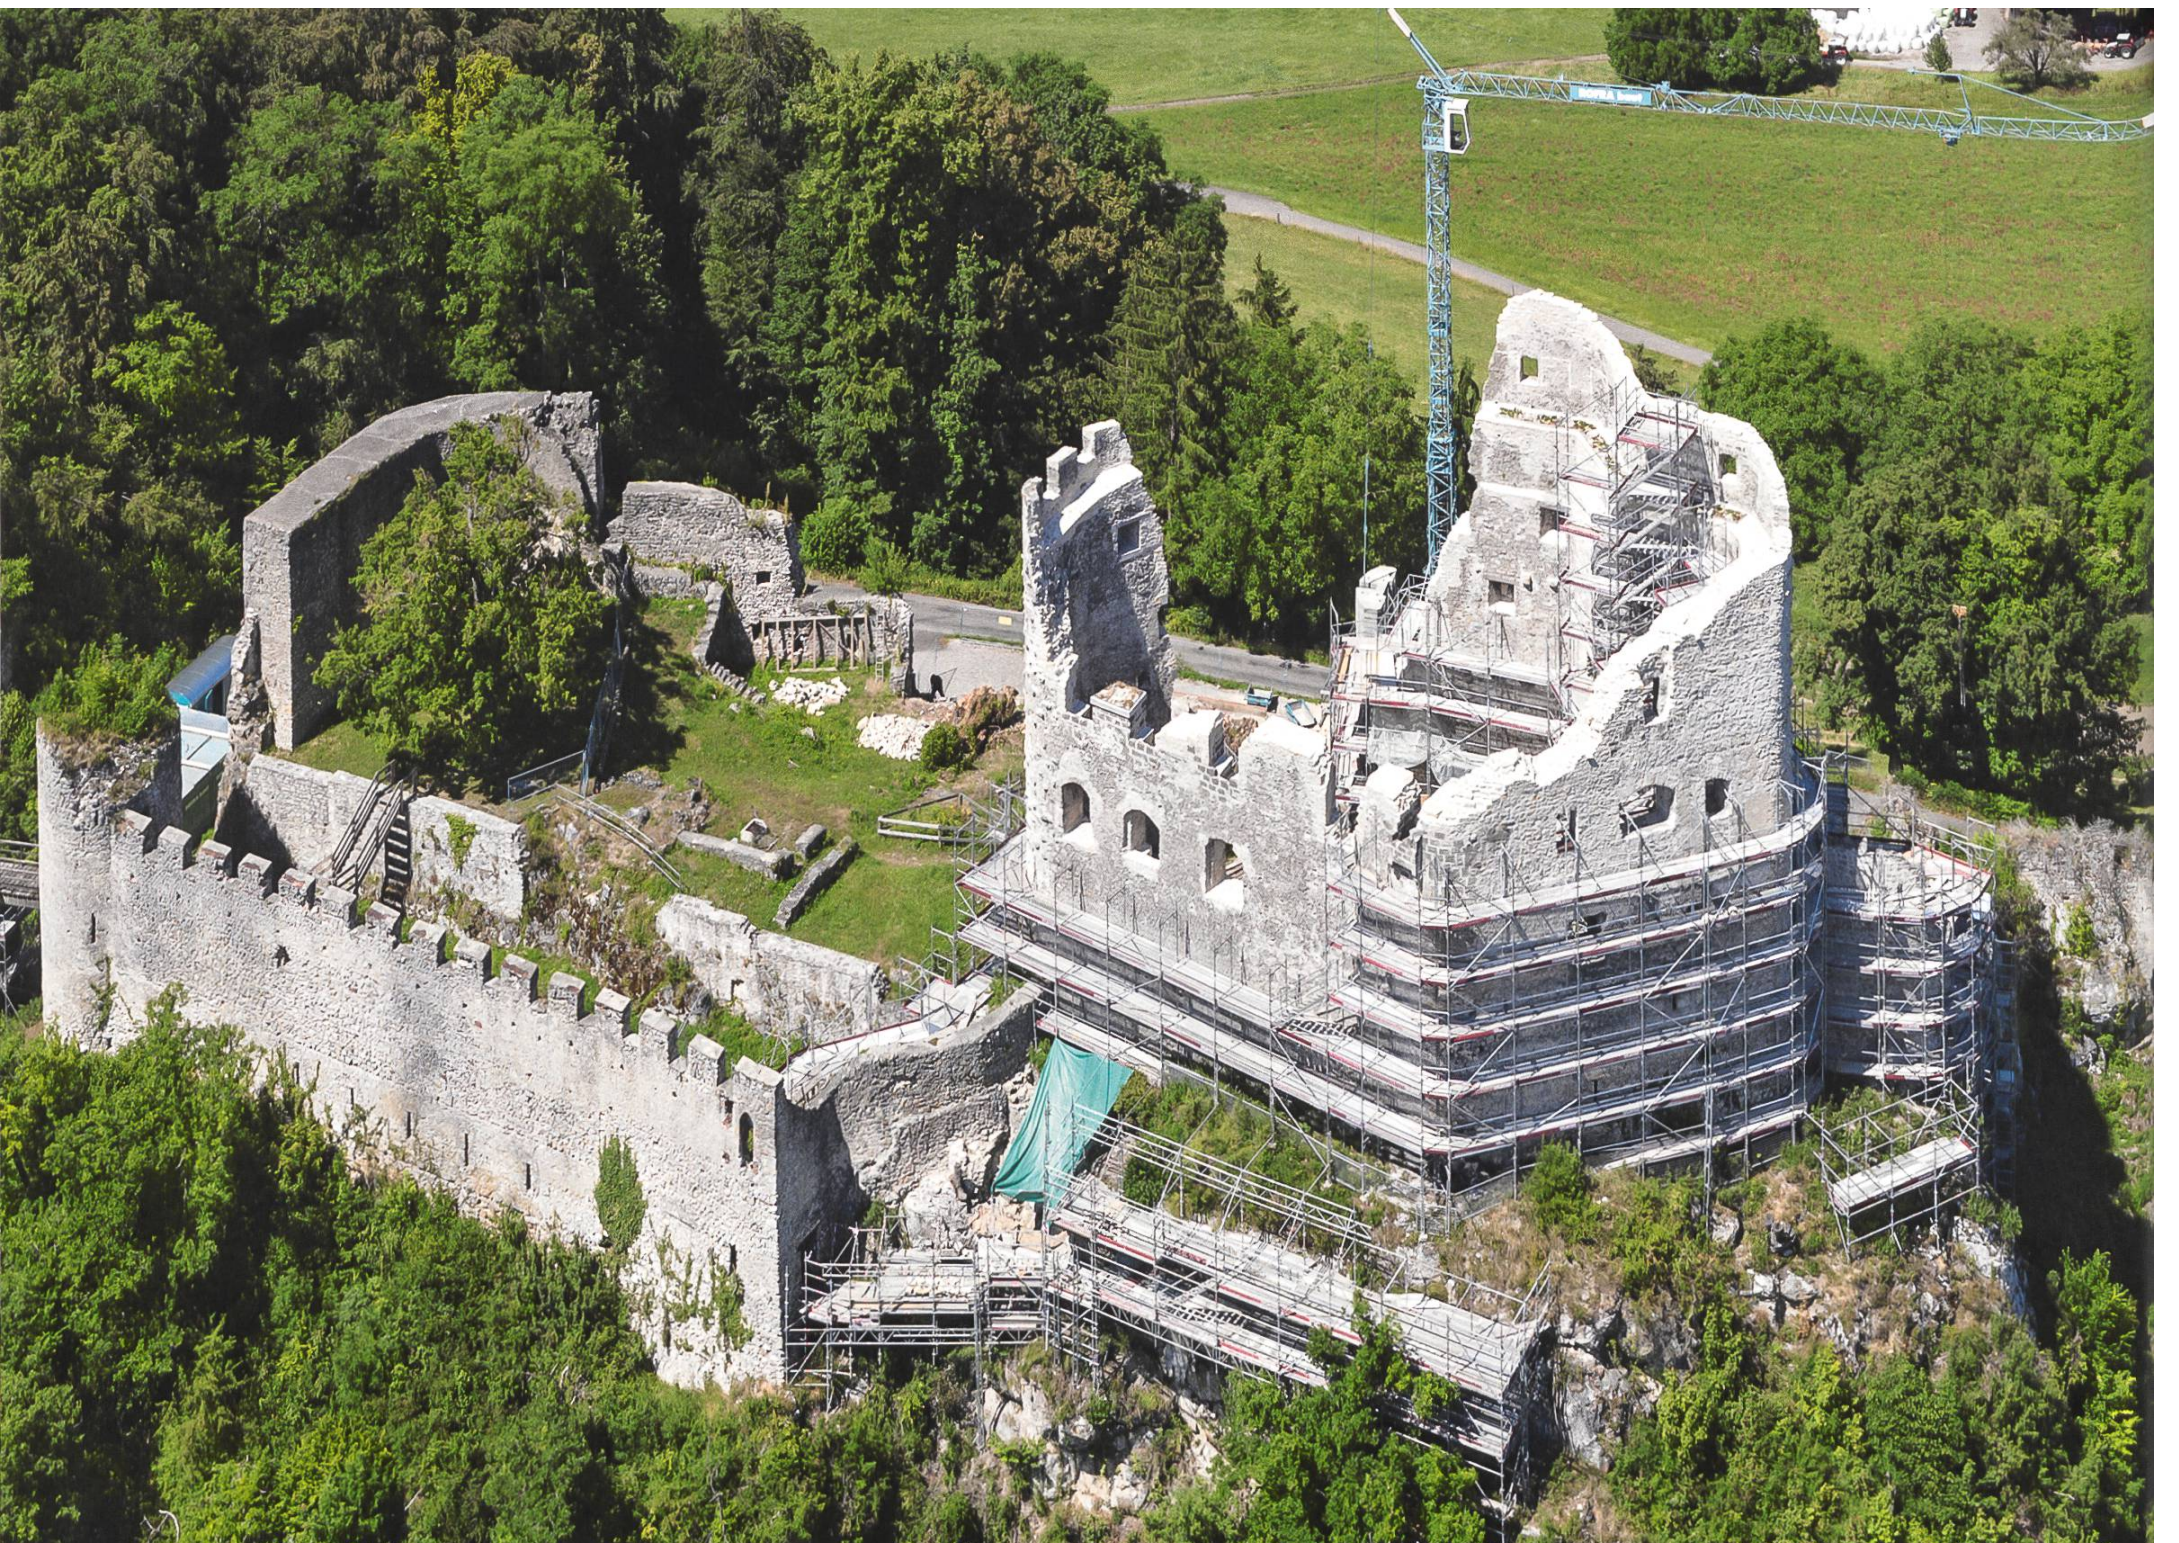
<  
Die Ruine Pfeffingen während der Sanierungsarbeiten im Sommer 2014. Das Gerüst am Wohnturm ist bereits zu grossen Teilen abgebaut (Rofra AG).

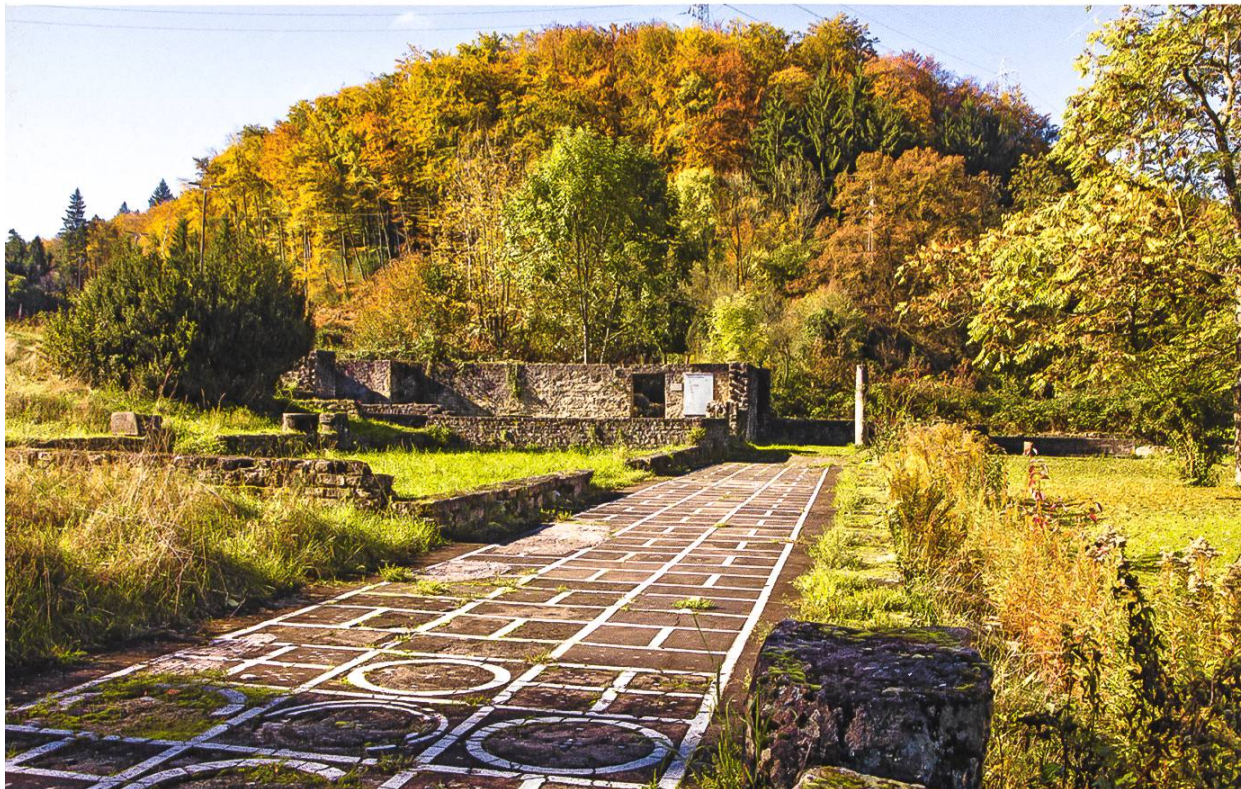
gangenen Jahr ein grösserer Mauerausbruch im Osttrakt festgestellt, der zum Handeln zwang. Eine detailliertere Bestandaufnahme zeigte, dass nahezu alle zu reparierenden Stellen das nach etwa 1960 neu aufgebaute Mauerwerk betrafen. Die Schäden entstehen durch Wasser, das durch undichte Mauerkronen oder -flächen in den Kern eindringt und bei Frost gefriert. Dabei wird der Mörtel gesprengt und das Mauerwerk löst sich auf. Die Mauerschalen verlieren ihren Verband mit dem Kern und fallen von ihm ab. An diesen Stellen liegt der lose Mauerkerne frei und fließt nach einiger Zeit gleichsam aus dem Ausbruch. Beschleunigt wird dieser Prozess dadurch, dass die Aussenschalen mit wasserundurchlässigem, stark zementhaltigem Mörtel versiegelt wurden, so dass einmal eingedrungenes Wasser nicht mehr entweichen kann und die Mauern im Kern kaum mehr austrocknen. Ein weiteres Schadensbild sind Steine mit Frostsprengungen, was auf die Verwendung ungeeigneter Steine hinweist.

Die Reparatur aller Schäden ist zurzeit nicht zu finanzieren. Solange kein Konzept für den wei-

teren Umgang mit der Anlage vorliegt, wäre es auch nicht sinnvoll, sie in ihrem jetzigen Zustand zu sanieren. Deshalb haben wir uns entschlossen, nur den akuten Schaden zu beheben und in anderen Bereichen Sicherungen durchzuführen, die nötig waren, um eine Gefährdung von Besuchern auszuschließen.

Der Mauerausbruch im Osttrakt wurde unter der Verwendung von frostfreien Kalksteinen mit neuem Mauerwerk zugesetzt. Dabei achtete man darauf, dass die Steinformate ungefähr den bereits vorhandenen entsprachen. Bei verschiedenen instabilen Partien wurden lockere Bereiche abgebaut.

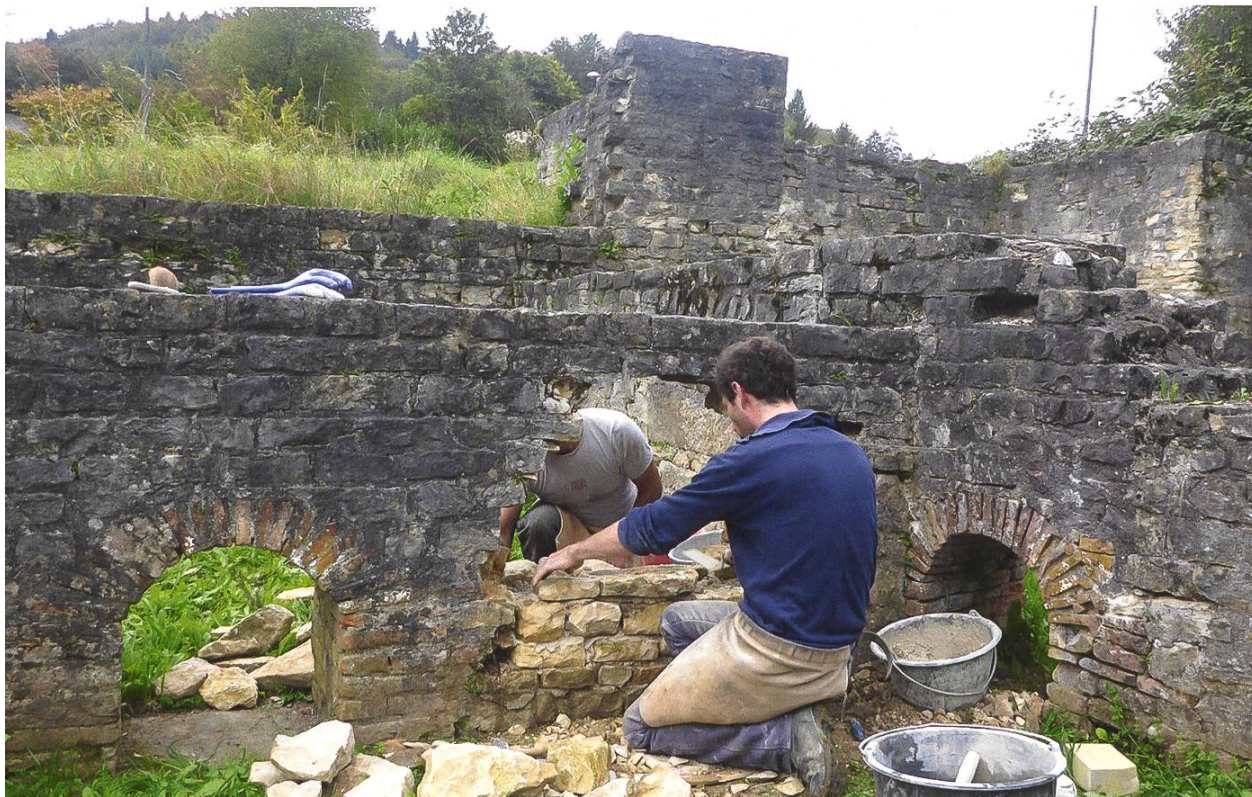
Die geschlossene  
Ausbruchsstelle  
nach Abschluss der  
Arbeiten.

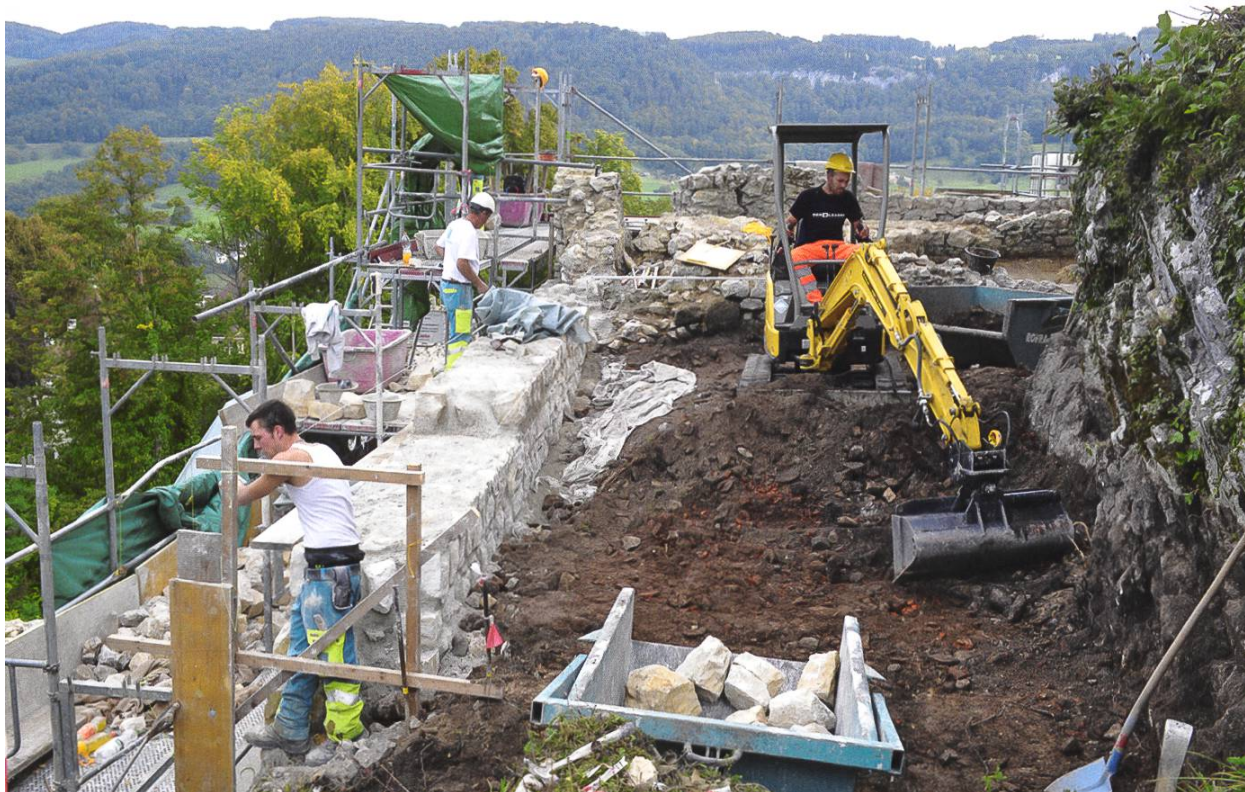
Sicherung der Nordmauer der ab 1571 erbauten «Neuen Behausung». Nördlich davon werden Schutt-schichten abgetragen.

Nachdem am Ende der Etappe 2013 die Sicherung des Wohnturms in weiten Bereichen abgeschlossen war, standen 2014 noch die Sanierung des mittleren und des unteren Bereichs der Nordmauer an. Dort waren verschiedene Ausbrüche zu schliessen und das Mauerwerk im Bereich von Fensteröffnungen zu reparieren. Als sehr aufwen-
