Artikel: Archäologische Stätten
Autor: Schmaedecke, Michael

Archäologische Stätten

Munzach bei Liestal: eine Römervilla in Warteposition

Pfeffingen: die Sicherung schreitet zügig voran

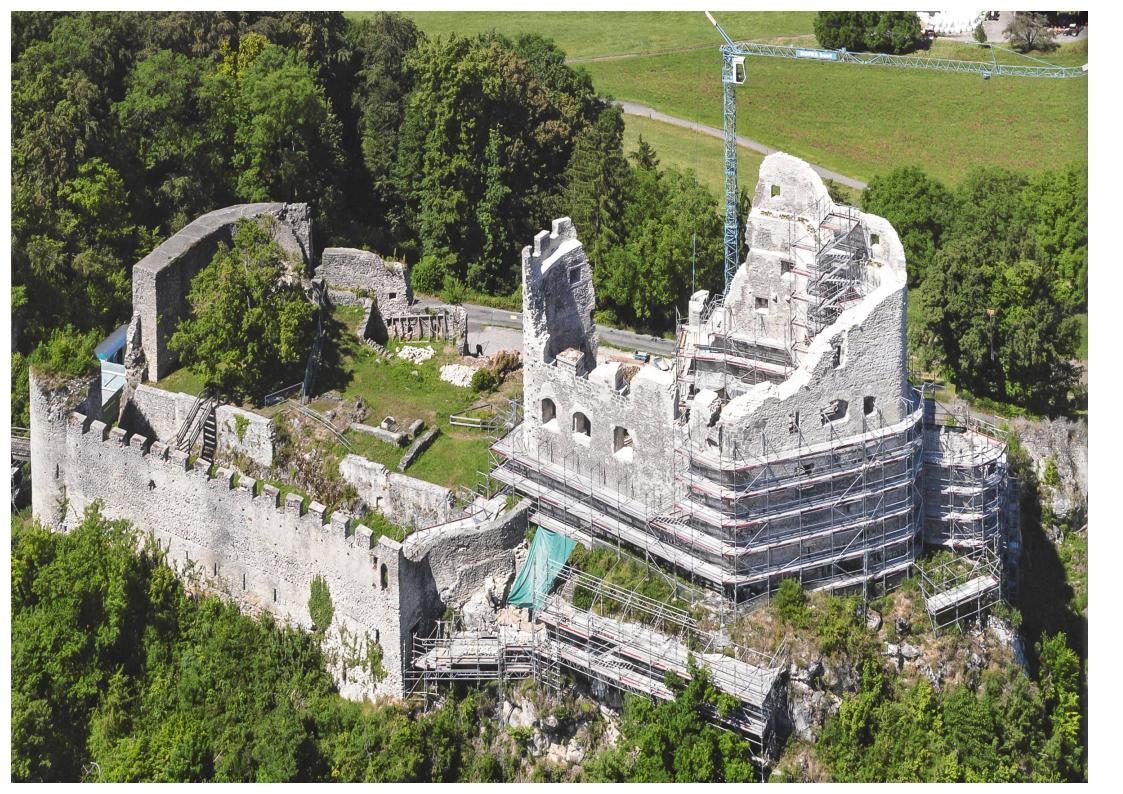
Die Ruine Pfeffingen während der Sanierungsarbeiten im Sommer 2014. Das Gerüst am Wohnturm ist bereits zu grossen Teilen abgebaut (Rofra AG).

Die Sanierung der Ruine Pfeffingen hat uns das gesamte Berichtsjahr hindurch wiederum intensiv beschäftigt. Anfang Januar begannen die Abschlussarbeiten der 2013 angefertigten Dokumentation und die detaillierte Planung der neuen Etappe. Die Bauarbeiten dauerten vom April bis Anfang Oktober. Der Rest des Jahres wurde für die Aufbereitung der Dokumentation genutzt. Ansonsten war es auf den Burgen vergleichsweise ruhig. Auf Gutenfels sind endlich die bereits im Vorjahr von der Archäologie Baselland zur Verfügung gestellten Grillstellen aufgebaut. Dies ist Andreas Loosli, dem Betreuer der Burg, zu verdanken, der hierfür die Liestaler Fasnachtsclique «Heidelöchler» aufbieten konnte. Zudem leitete er kleinere Reparaturen am Treppenaufgang in die Wege. Dieses Beispiel zeigt, dass persönliches Engagement sehr viel zur Erhaltung von Burgruinen und deren Nutzung durch die Bevölkerung beitragen kann.

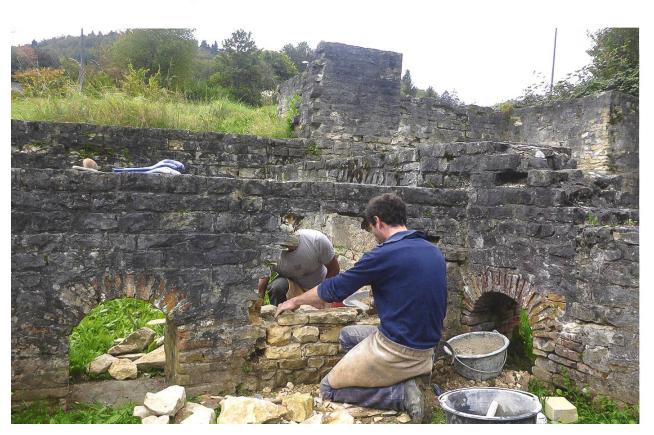
Die Maurer Emmanuel Weber (vorne) und Titus Heinzelmann (hinten) schliessen die Ausbruchsstelle (Freie Bauhütte). Der Mauerausbruch im Osttrakt wurde unter der Verwendung von frostfreien Kalksteinen mit neuem Mauerwerk zugesetzt. Dabei achtete man darauf, dass die Steinformate ungefähr den bereits vorhandenen entsprachen. Bei verschiedenen instabilen Partien wurden lockere Bereiche abgebaut.

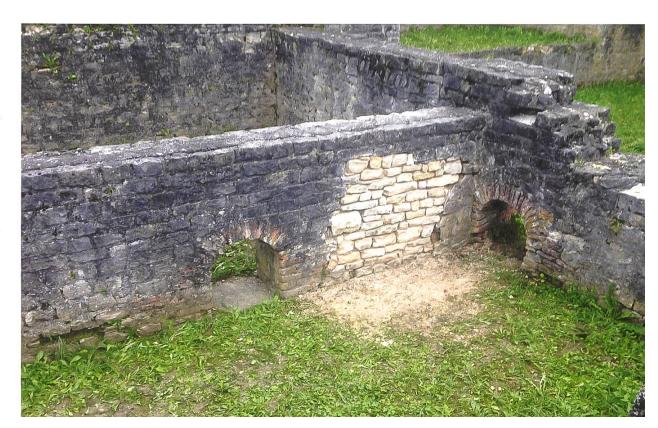
Die geschlossene Ausbruchsstelle nach Abschluss der Arbeiten.

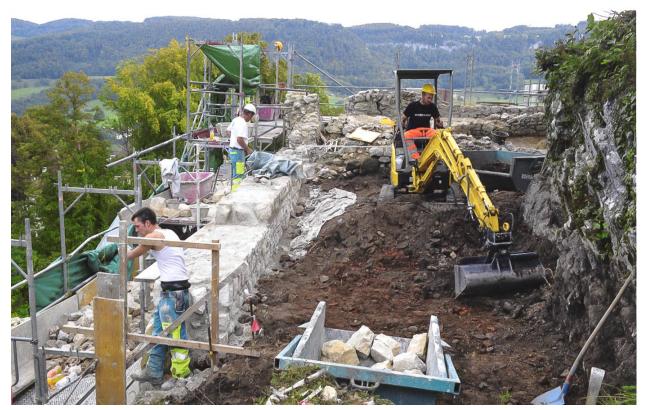
Sicherung der Nordmauer der ab 1571 erbauten «Neuen Behausung». Nördlich davon werden Schuttschichten abgetragen. Nachdem am Ende der Etappe 2013 die Sicherung des Wohnturms in weiten Bereichen abgeschlossen war, standen 2014 noch die Sanierung des mittleren und des unteren Bereichs der Nordmauer an. Dort waren verschiedene Ausbrüche zu schliessen und das Mauerwerk im Bereich von Fensteröffnungen zu reparieren. Als sehr aufwen-

dig gestaltete sich dabei die Festigung der nordwestlichen Kante des grossen Ausbruchs von 1867 an der Nordwestseite des Wohnturms. Hier war der Mauerkern im Bereich früherer Sanierungen stark aufgelöst und die Stabilität gefährdet. Daher wurden Teile der älteren Sicherung neu aufgebaut und mehrere tief eingreifende Verankerungen eingefügt. An der Nordseite hatte sich die Aussenschale des Mauerwerks im Bereich einer Reparatur wohl der 1960er Jahre abgelöst und musste teilweise neu aufgebaut und unterfangen werden. Fortgeführt wurde die Neuverfugung der Mauern mit Ausnahme der Sockelzone, die in einigen Bereichen wegen der Gerüste nicht zugänglich war. Damit ist die Sanierung des Wohnturms bis auf die genannten Stellen abgeschlossen.

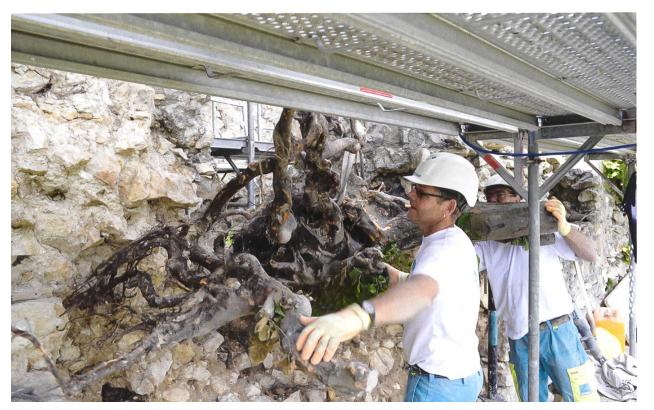
Die Poliere Peter Saladin und César Wagner bauen eine der zahlreichen Wurzeln aus dem Mauerwerk aus. Zu einem späteren Zeitpunkt erhielt diese Mauer an der Innenseite eine Verblendung, in die wiederum später der Abzug eines offenen Kamins eingearbeitet wurde. Dies geschah wohl in Zusammenhang mit der Errichtung der «Neuen Behausung» ab 1571, die nördlich ansetzt und ihn als Anbau nutzte.

In der Ostmauer desselben Gebäudes gab es mehrere grossflächige Schäden, zumeist verursacht durch eingewachsene Büsche und Bäume. Hier war es mitunter äusserst schwierig, die tief in das Mauerwerk eingreifenden Wurzeln zu entfernen, weil dabei grosse Ausbrüche entstanden, die es wieder zu schliessen galt.
