Archäologische Stätten

Ruine Pfeffingen: Fortsetzung der Sanierung

Baulicher Unterhalt von Burgruinen: das Beispiel Neu-Homburg

Burg Wildenstein bei Bubendorf: Neue Erkenntnisse zur Baugeschichte

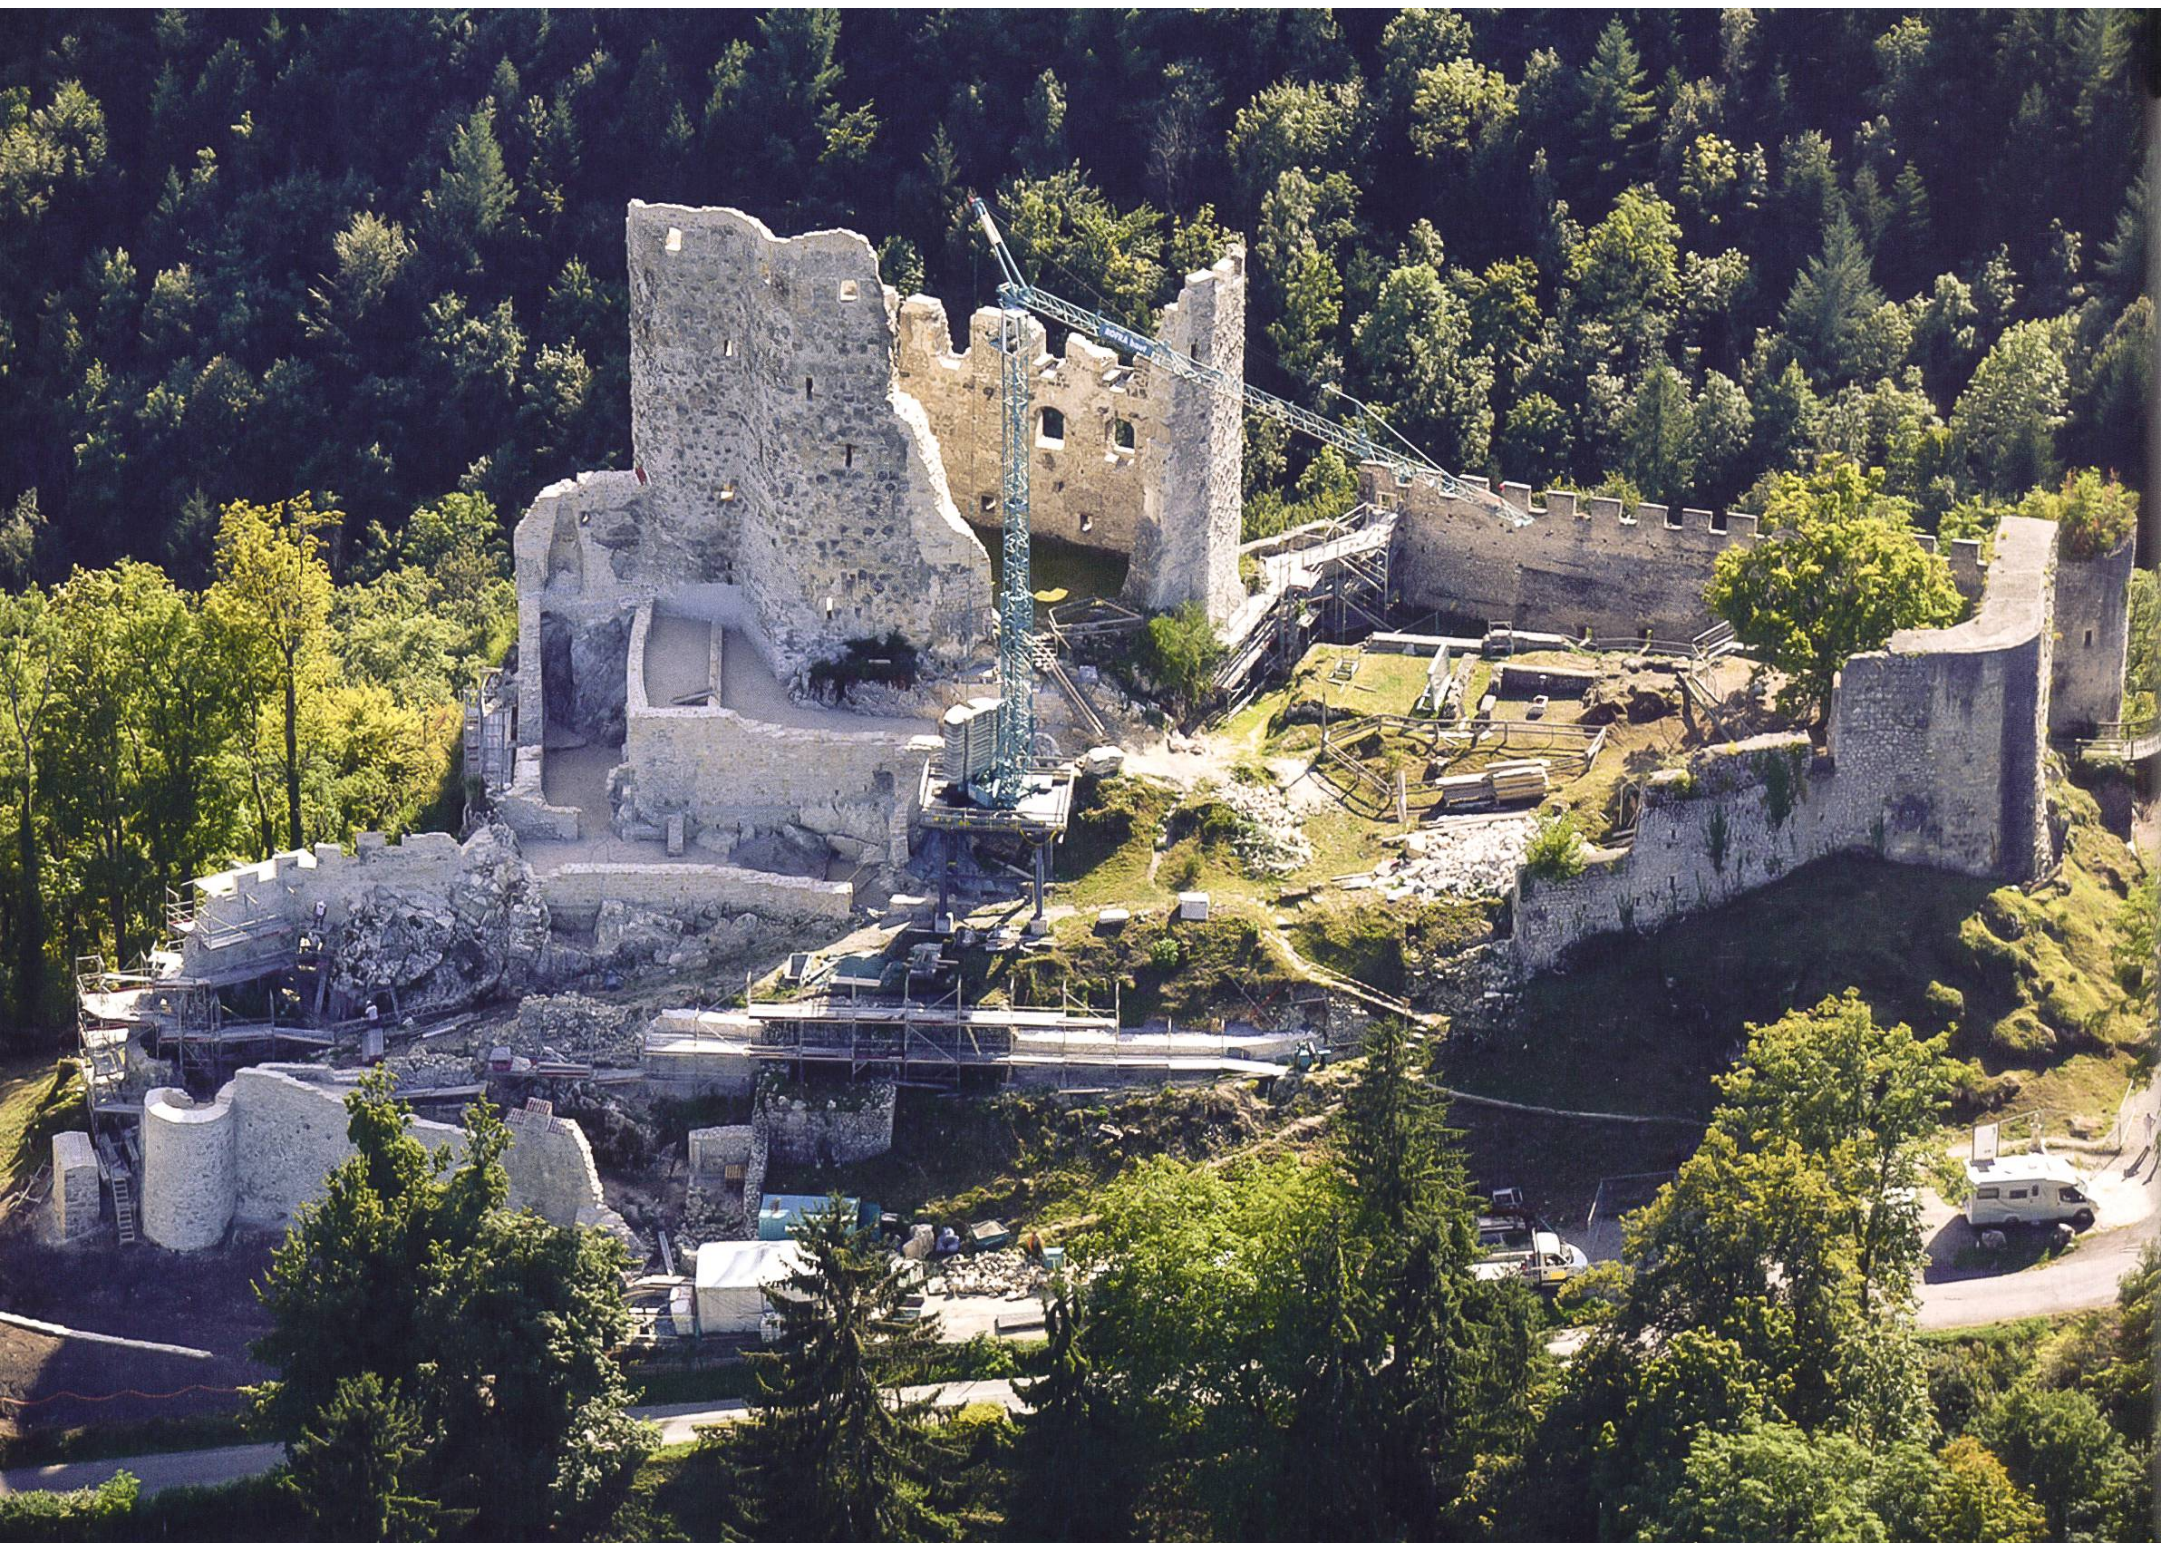
<
Die Sicherung der
Ruine Pfeffingen
kommt gut voran. Das
Bild zeigt den Zustand
nach Abschluss der
Etappe 2015.

Wie bereits in den beiden Jahren zuvor stand die Sanierung der Ruine Pfeffingen auch in diesem Berichtsjahr wieder im Zentrum. 2015 wurden die Arbeiten im östlichen Bereich der Burganlage und südwestlich des Wohnturms fortgesetzt, wo nun ein Grossteil der Mauern gesichert ist. Nach gegenwärtigem Stand ist es das Ziel, die Arbeiten im Laufe des Jahres 2017 abzuschliessen.

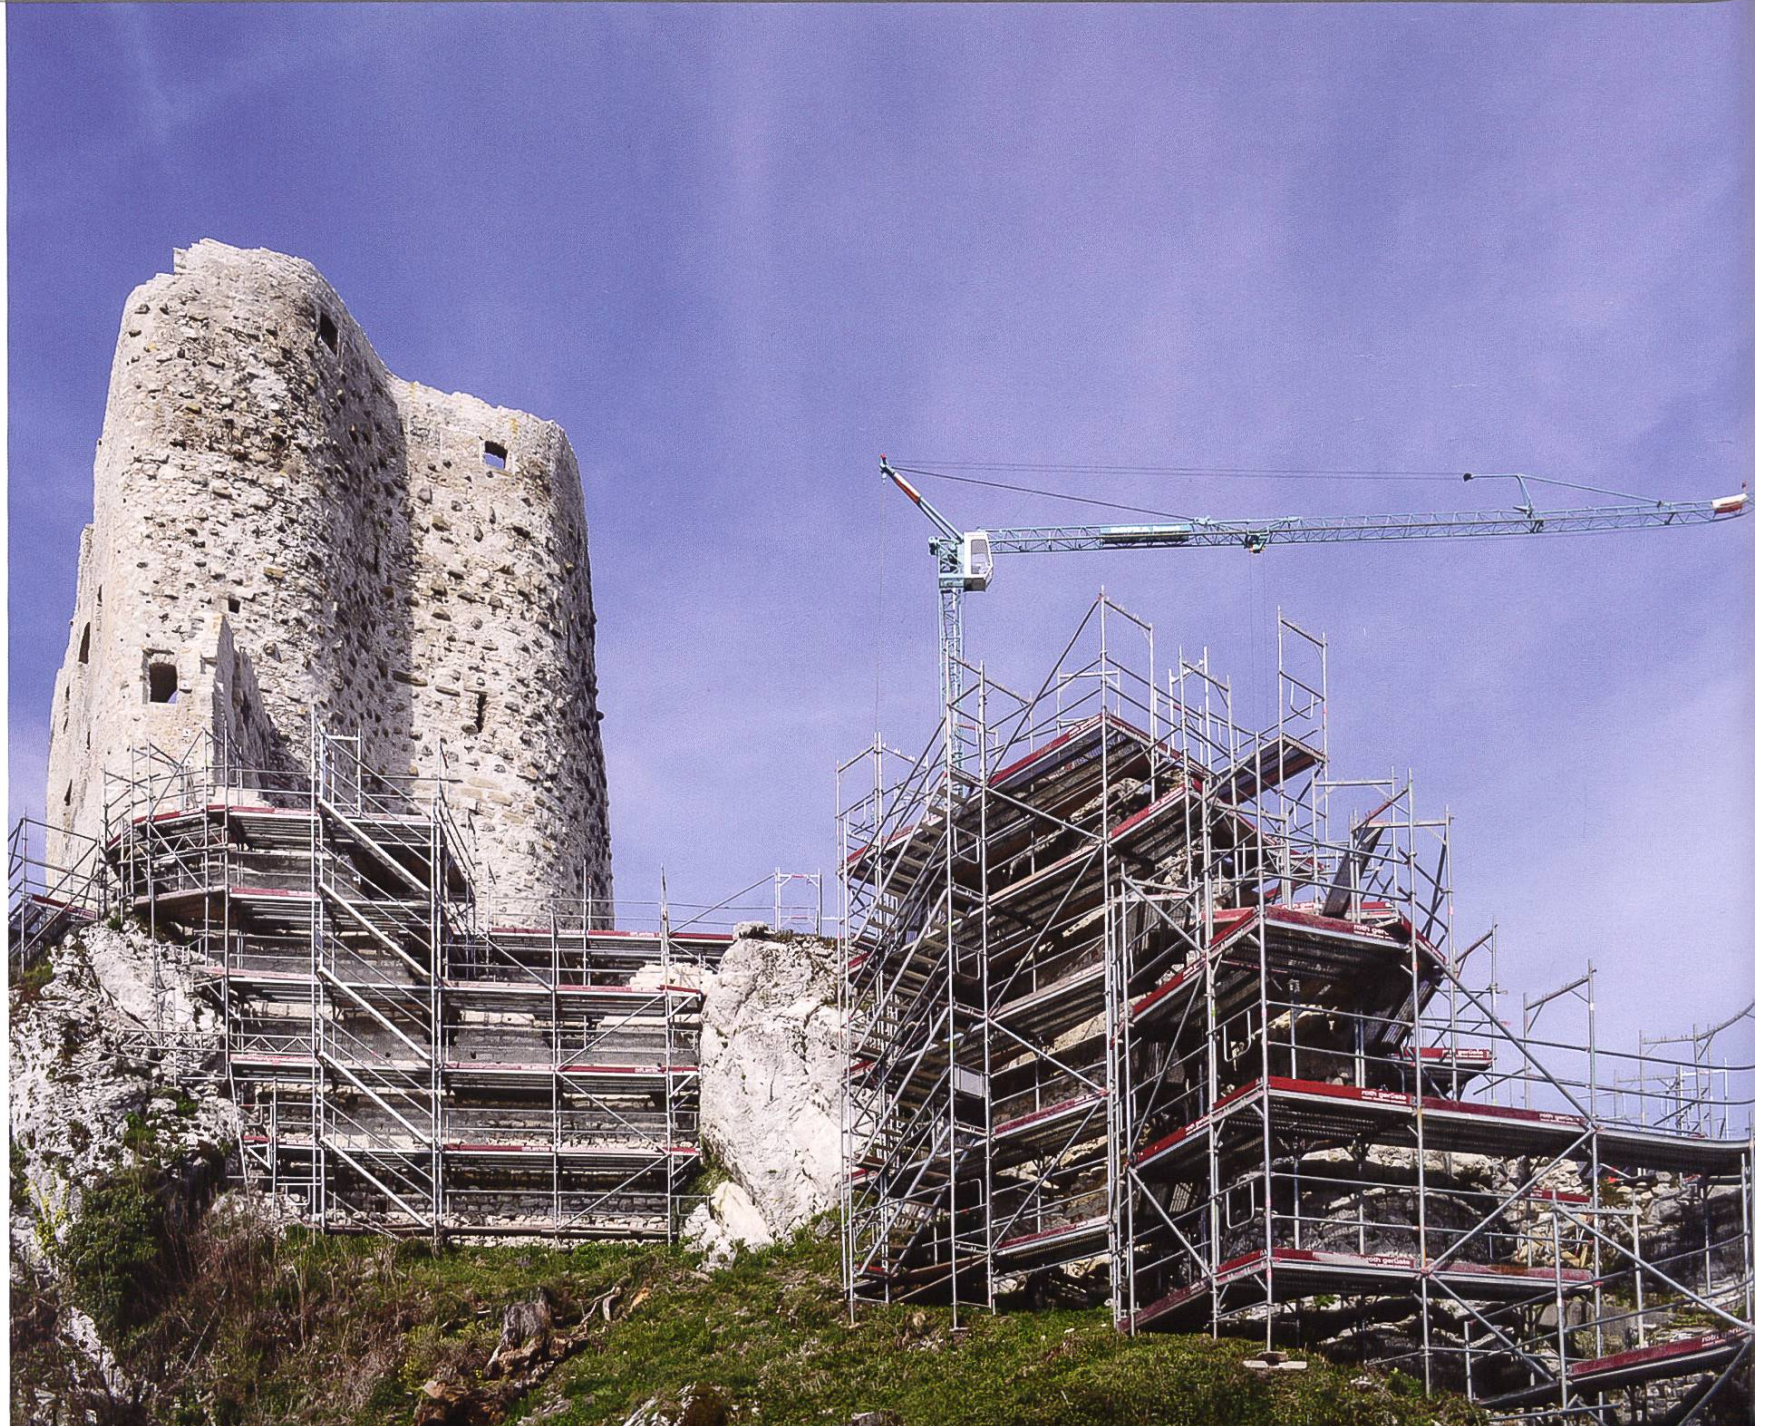
Ruine Pfeffingen.
Die eingerüsteten
östlichen Bauten im
Sommer 2015.

Die Arbeiten in der östlichen und nordöstlichen Unterburg wurden fortgesetzt und in weiten Bereichen abgeschlossen. Verschiedene Mauerpartien waren in einem derart schlechten Zustand, dass sie mit Ankern und Vernagelungen statisch gesichert werden mussten. Wichtige Massnahmen waren auch die Abdichtungen von Terrassen, die ursprünglich Innenflächen von früheren Gebäuden darstellten, heute aber als Freiflächen dem

Regenwasser ausgesetzt sind. Durch den Einbau von Wassersperren und -speiern wird in Zukunft verhindert, dass Regenwasser wie bisher in die Terrassenmauern eindringt und diese schädigt. Anschliessend wurden die Bereiche mit sogenanntem Schotterrasen begrünt.

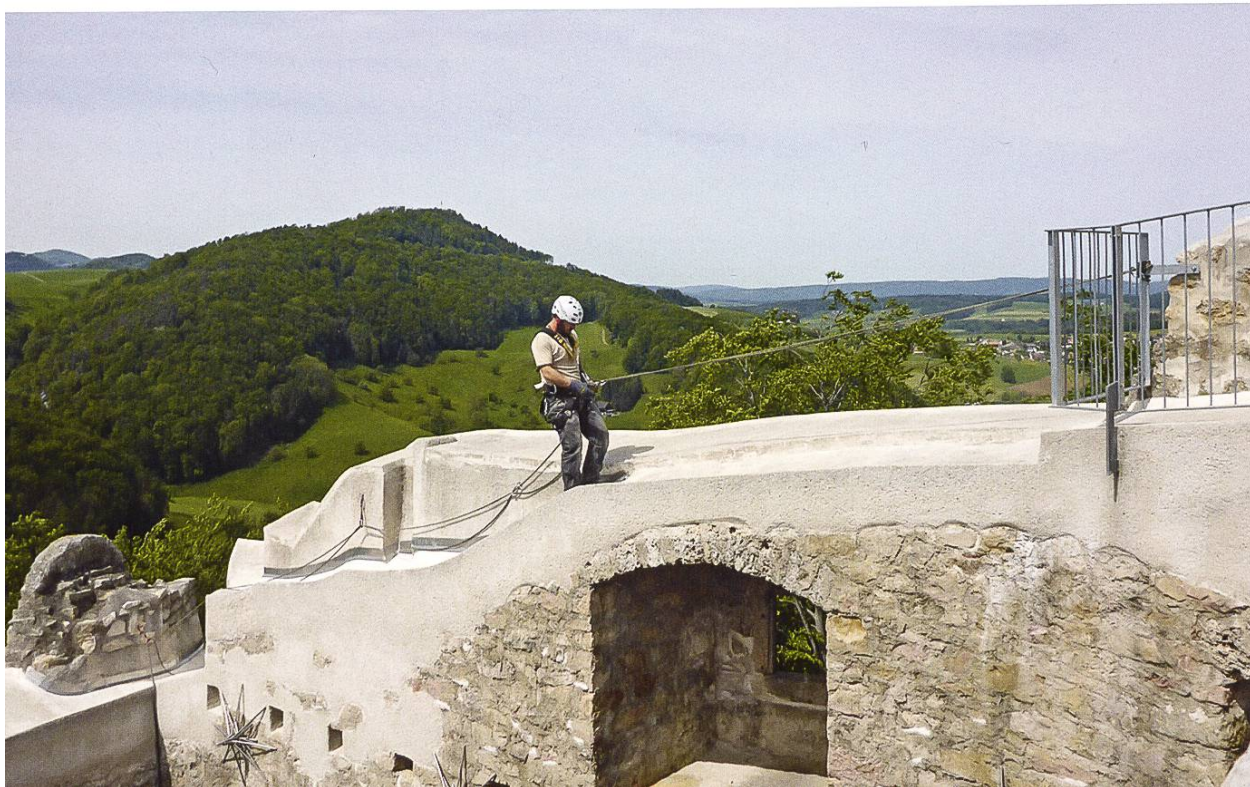
**Neu-Homburg. Titus
Heinzelmann kontrol-
liert die Mauerkrone
des Wohnturms im
Sommer 2015
(Freie Bauhütte).**

Die Unterhaltsarbeiten auf der Neu-Homburg wurden Titus Heinzelmann, einem ausgewiesenen Fachmann für den restauratorischen Unterhalt von historischen Bauwerken, übertragen, der als zertifizierter Industriekletterer zudem das nötige Know-how besitzt, um auch schwer zugängliche Bereiche der Burg zu überwachen.

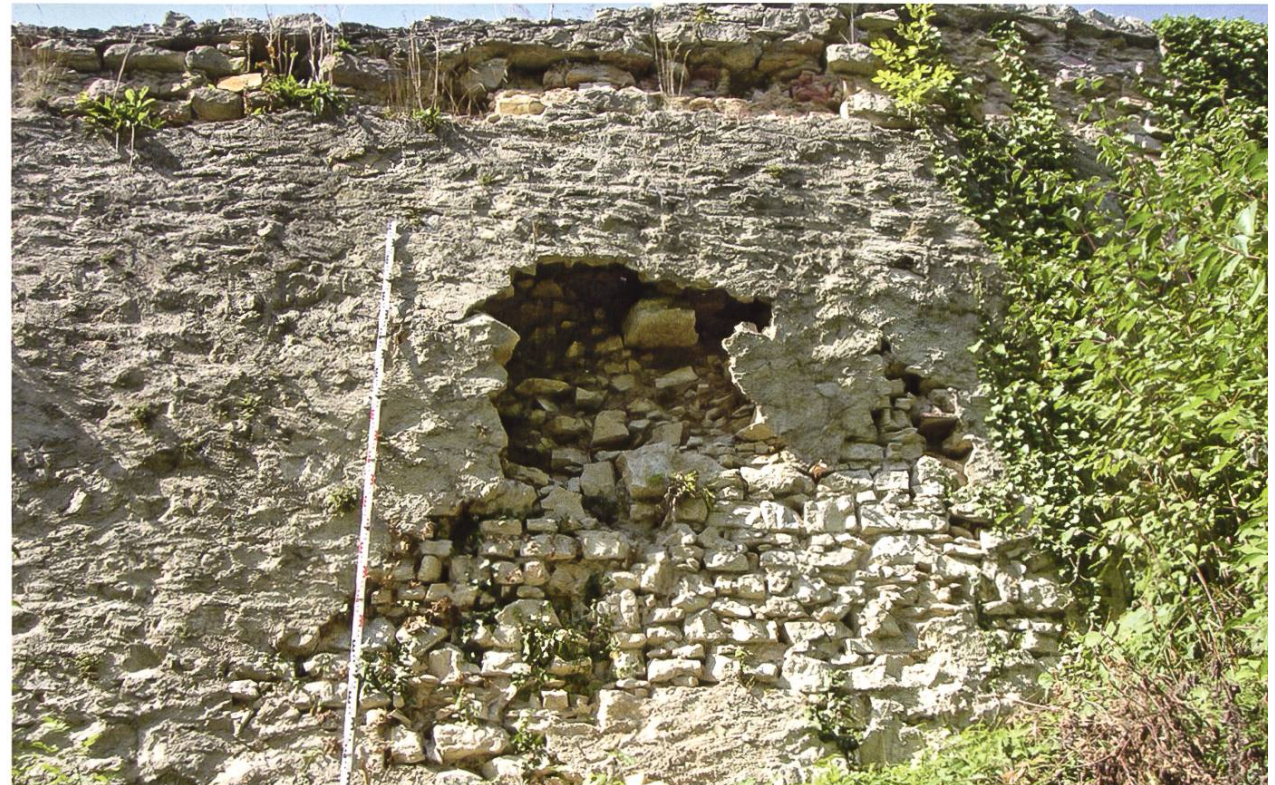
Bei früheren Sanierungen hat man insbesondere den Fehler gemacht, mit zu hartem Zementmörtel zu arbeiten, bei dem derartige Spannungsrisse sehr häufig auftreten. Zudem wurde damit das Mauerwerk vollständig abgedichtet, so dass einmal eingedrungenes Wasser nicht mehr entweichen und auch bei warmem und trockenem Wetter nicht austrocknen konnte. Dies führte allmählich zu einer Auflösung des Mörtels und zum Verlust

seiner Bindefähigkeit, was zur Folge hatte, dass der Mauerkerne seine Standfestigkeit verlor. Derart geschädigtes Gemäuer wurde oft nur noch von den äusseren Mauerschalen zusammengehalten. Äusserlich betrachtet sah es völlig intakt aus, doch schon geringe Schäden an den Schalen konnten

**Neu-Homburg
2006, grossflächiger
Ausbruch nach
Frostschäden im
Mauerkerne.**

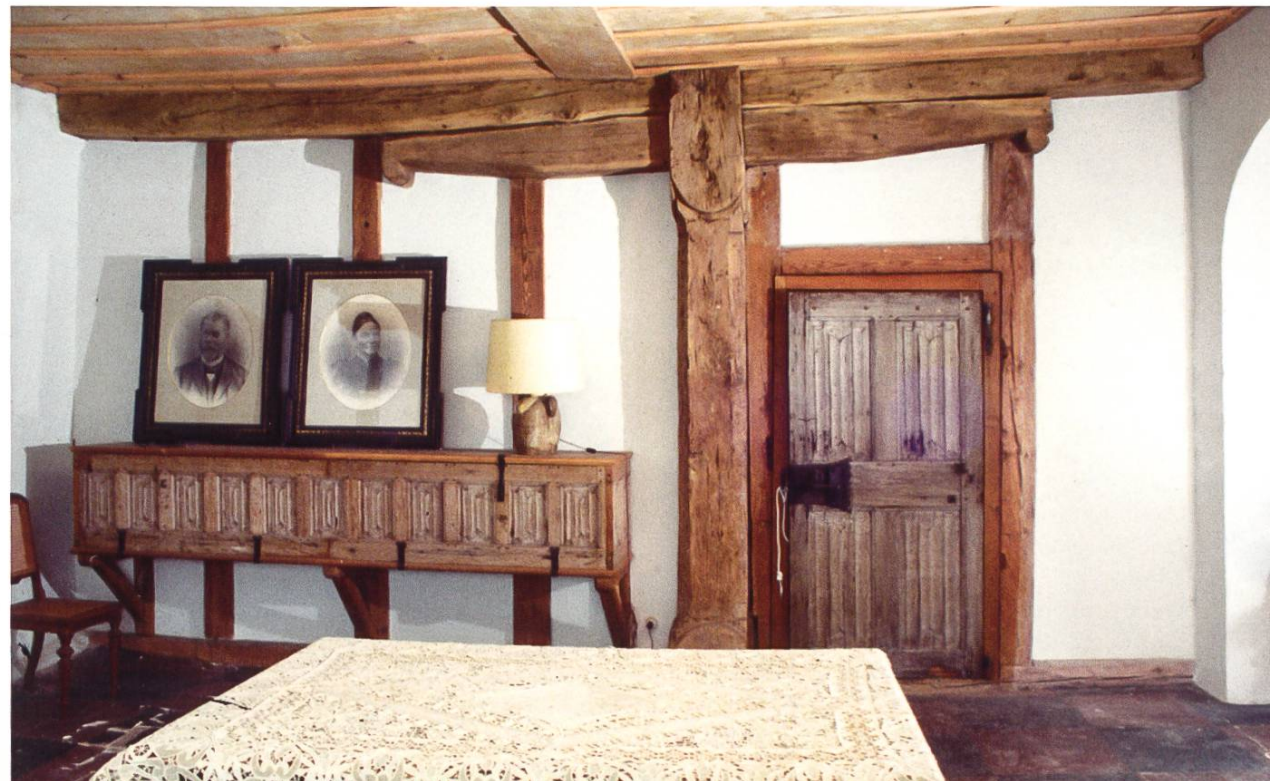
«Rittersaal» im zweiten Obergeschoss. Wiederverwendeter Eichenständer von 1330/31, darüber Unterzug aus der Bauzeit von 1341/42.

Rahmen einer Untersuchung über gleichartige Wohntürme in der Region wurde diese Datierung überprüft. Dabei zeigte sich, dass dieses Holz ein als Rähm verbauter Balken im Erdgeschoss war, also ein Element der Raumunterteilung. Es steht wie auch ein Ständer von 1330/1331 und ein Unterzug von 1333/1334 gegenüber den anderen in

diesem Bereich verbauten Hölzern zeitlich isoliert da. Ganz offensichtlich handelt es sich um ältere Bauteile, die somit für die Datierung des Wohnturmes untauglich sind.

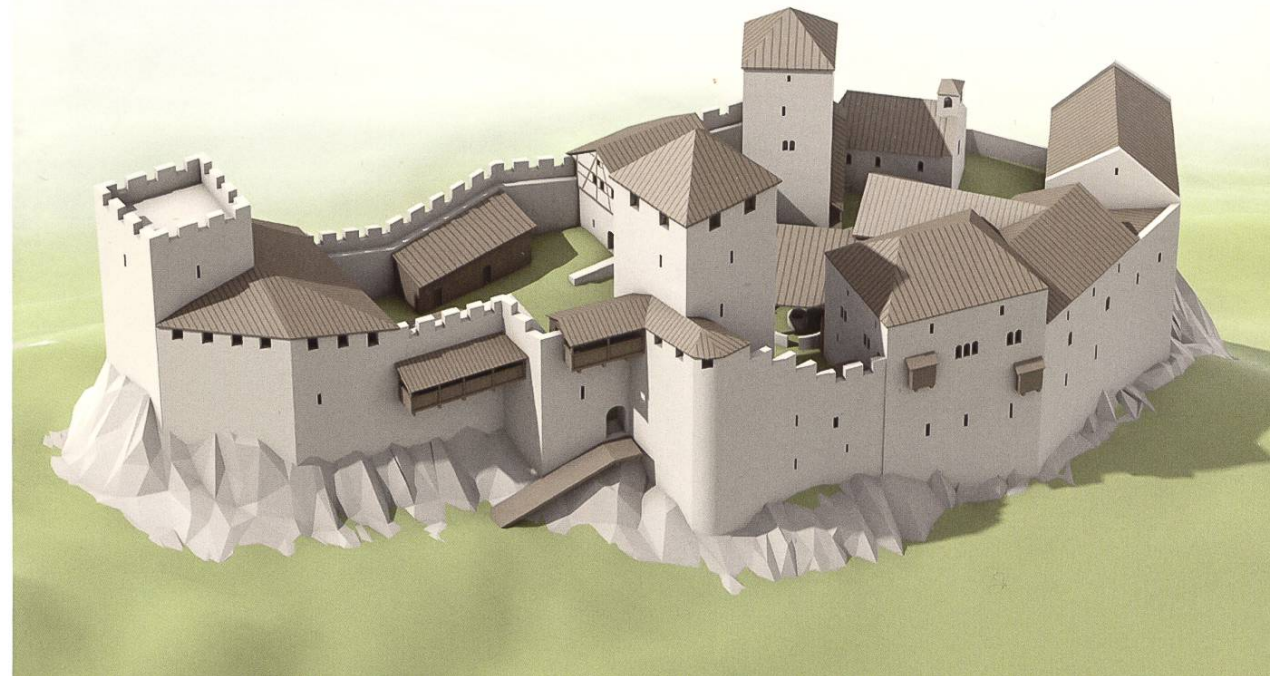
Die vordere Burg ist durch ihre Spornlage an drei Seiten natürlich und im Südwesten durch einen Halsgraben gesichert. Eine in mehreren Phasen erbaute Ringmauer, die dem natürlichen Rand

Drei hohe und wohl zu unterschiedlichen Zeiten entstandene Türme mit annähernd quadratischen Grundrissen überragten die anderen Bauten und waren weithin sichtbar. An der Ostseite stand im Norden ein grosses Gebäude, dessen Ostfassade einen Teil der Beringmauer bildete. Einige Fenster dieser Fassade sind belegt, weitere anzunehmen. Im zweiten Obergeschoss ist im Nordosten eine Öffnung, wohl für einen Abtrittserker, zu erkennen. Ohne Zweifel war dies ein mächtiger und repräsentativer Bau, der als Palas angesprochen werden könnte, also wohl Wohn- und Repräsentationsräume beherbergte.

MuttENZ, Vorderer Wartenberg. Rekonstruktionsversuch der Burganlage, Blick von Osten (Joe Rohrer).

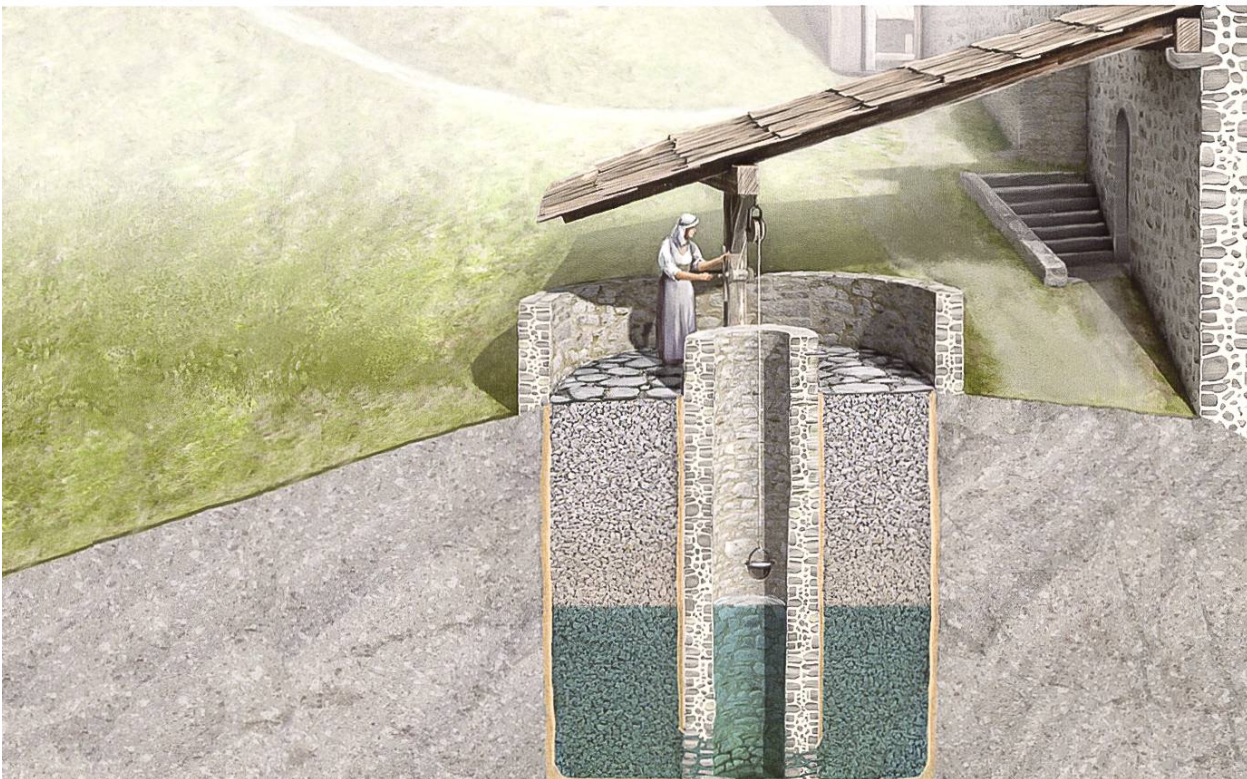
Etwa in der Mitte der Burg lag eine Filterzisterne, in der das von den Dächern aufgefangene

**Muttenz, Vorderer
Wartenberg. Rekon-
struktion und Schnitt
durch die Filterzisterne
im Hof, Blick von
Westen (Joe Rohrer).**

Regenwasser gereinigt wurde. Um den Brunnen zu schützen, war er wohl überdacht oder befand sich sogar in einem Gebäude.

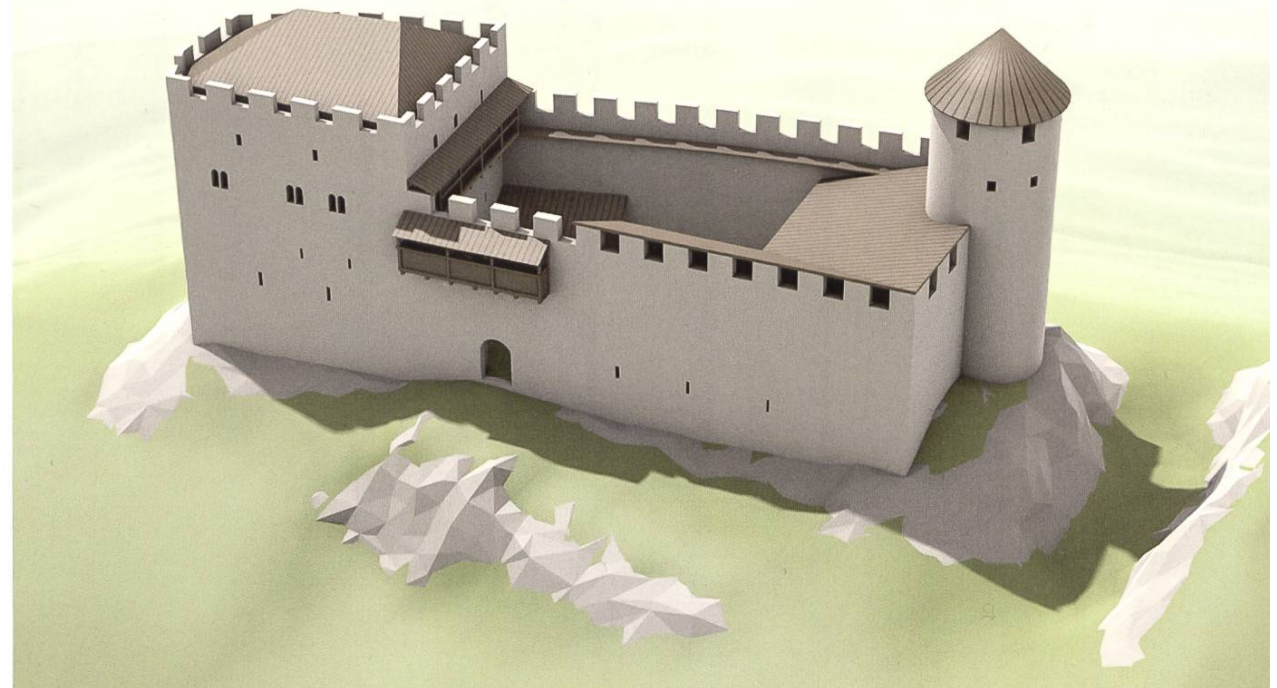
Die Hintere Burg besitzt durch ihre Lage auf einem Sporn am südlichen Ende des Wartbergs an drei Seiten einen natürlichen Schutz. Gegen Norden ist sie durch einen Halsgraben gesichert. Die Umfassungsmauer folgt der Geländekante und umschliesst einen grossen Hof, in dem mehrere an die Mauer angebaute Gebäude standen. Der aktuelle Eingang im Osten entspricht wohl der ursprünglichen Lage. An der Hauptangriffsseite im Norden steht ein hoher Rundturm, der aus der Flucht der nördlichen Beringmauer hervor tritt. Der ursprüngliche Eingang ist nicht mehr zu erkennen, wird sich jedoch in einer gewissen Höhe befunden haben. Der heutige Zugang wurde beim

Über die weiteren Bauten gibt es nur Vermutungen. Zwei über den gesamten südlichen Burghof reichende Mauern sowie Fenster und Balkenlöcher an der östlichen Umfassungsmauer weisen auf grössere Wohn- und Wirtschaftsgebäude hin. Auch wenn es heute keine Anhaltspunkte mehr dafür gibt, waren weitere Bauten sicherlich auch an die Westmauer angelehnt. Wahrscheinlich stand im Süden ein repräsentatives Gebäude.

Muttenz, Hinterer Wartenberg. Rekonstruktionsversuch der Burganlage, Blick von Nordosten (Joe Rohrer).
