Zeitschrift: Jahresbericht : Dokumentationen und Funde / Archäologie Baselland
Herausgeber: Archäologie Baselland
Band: - (2015)

Artikel: Archäologische Stätten
Autor: Schmaedecke, Michael
DOI: <https://doi.org/10.5169/seals-803505>

Archäologische Stätten

Ruine Pfeffingen: Fortsetzung der Sanierung

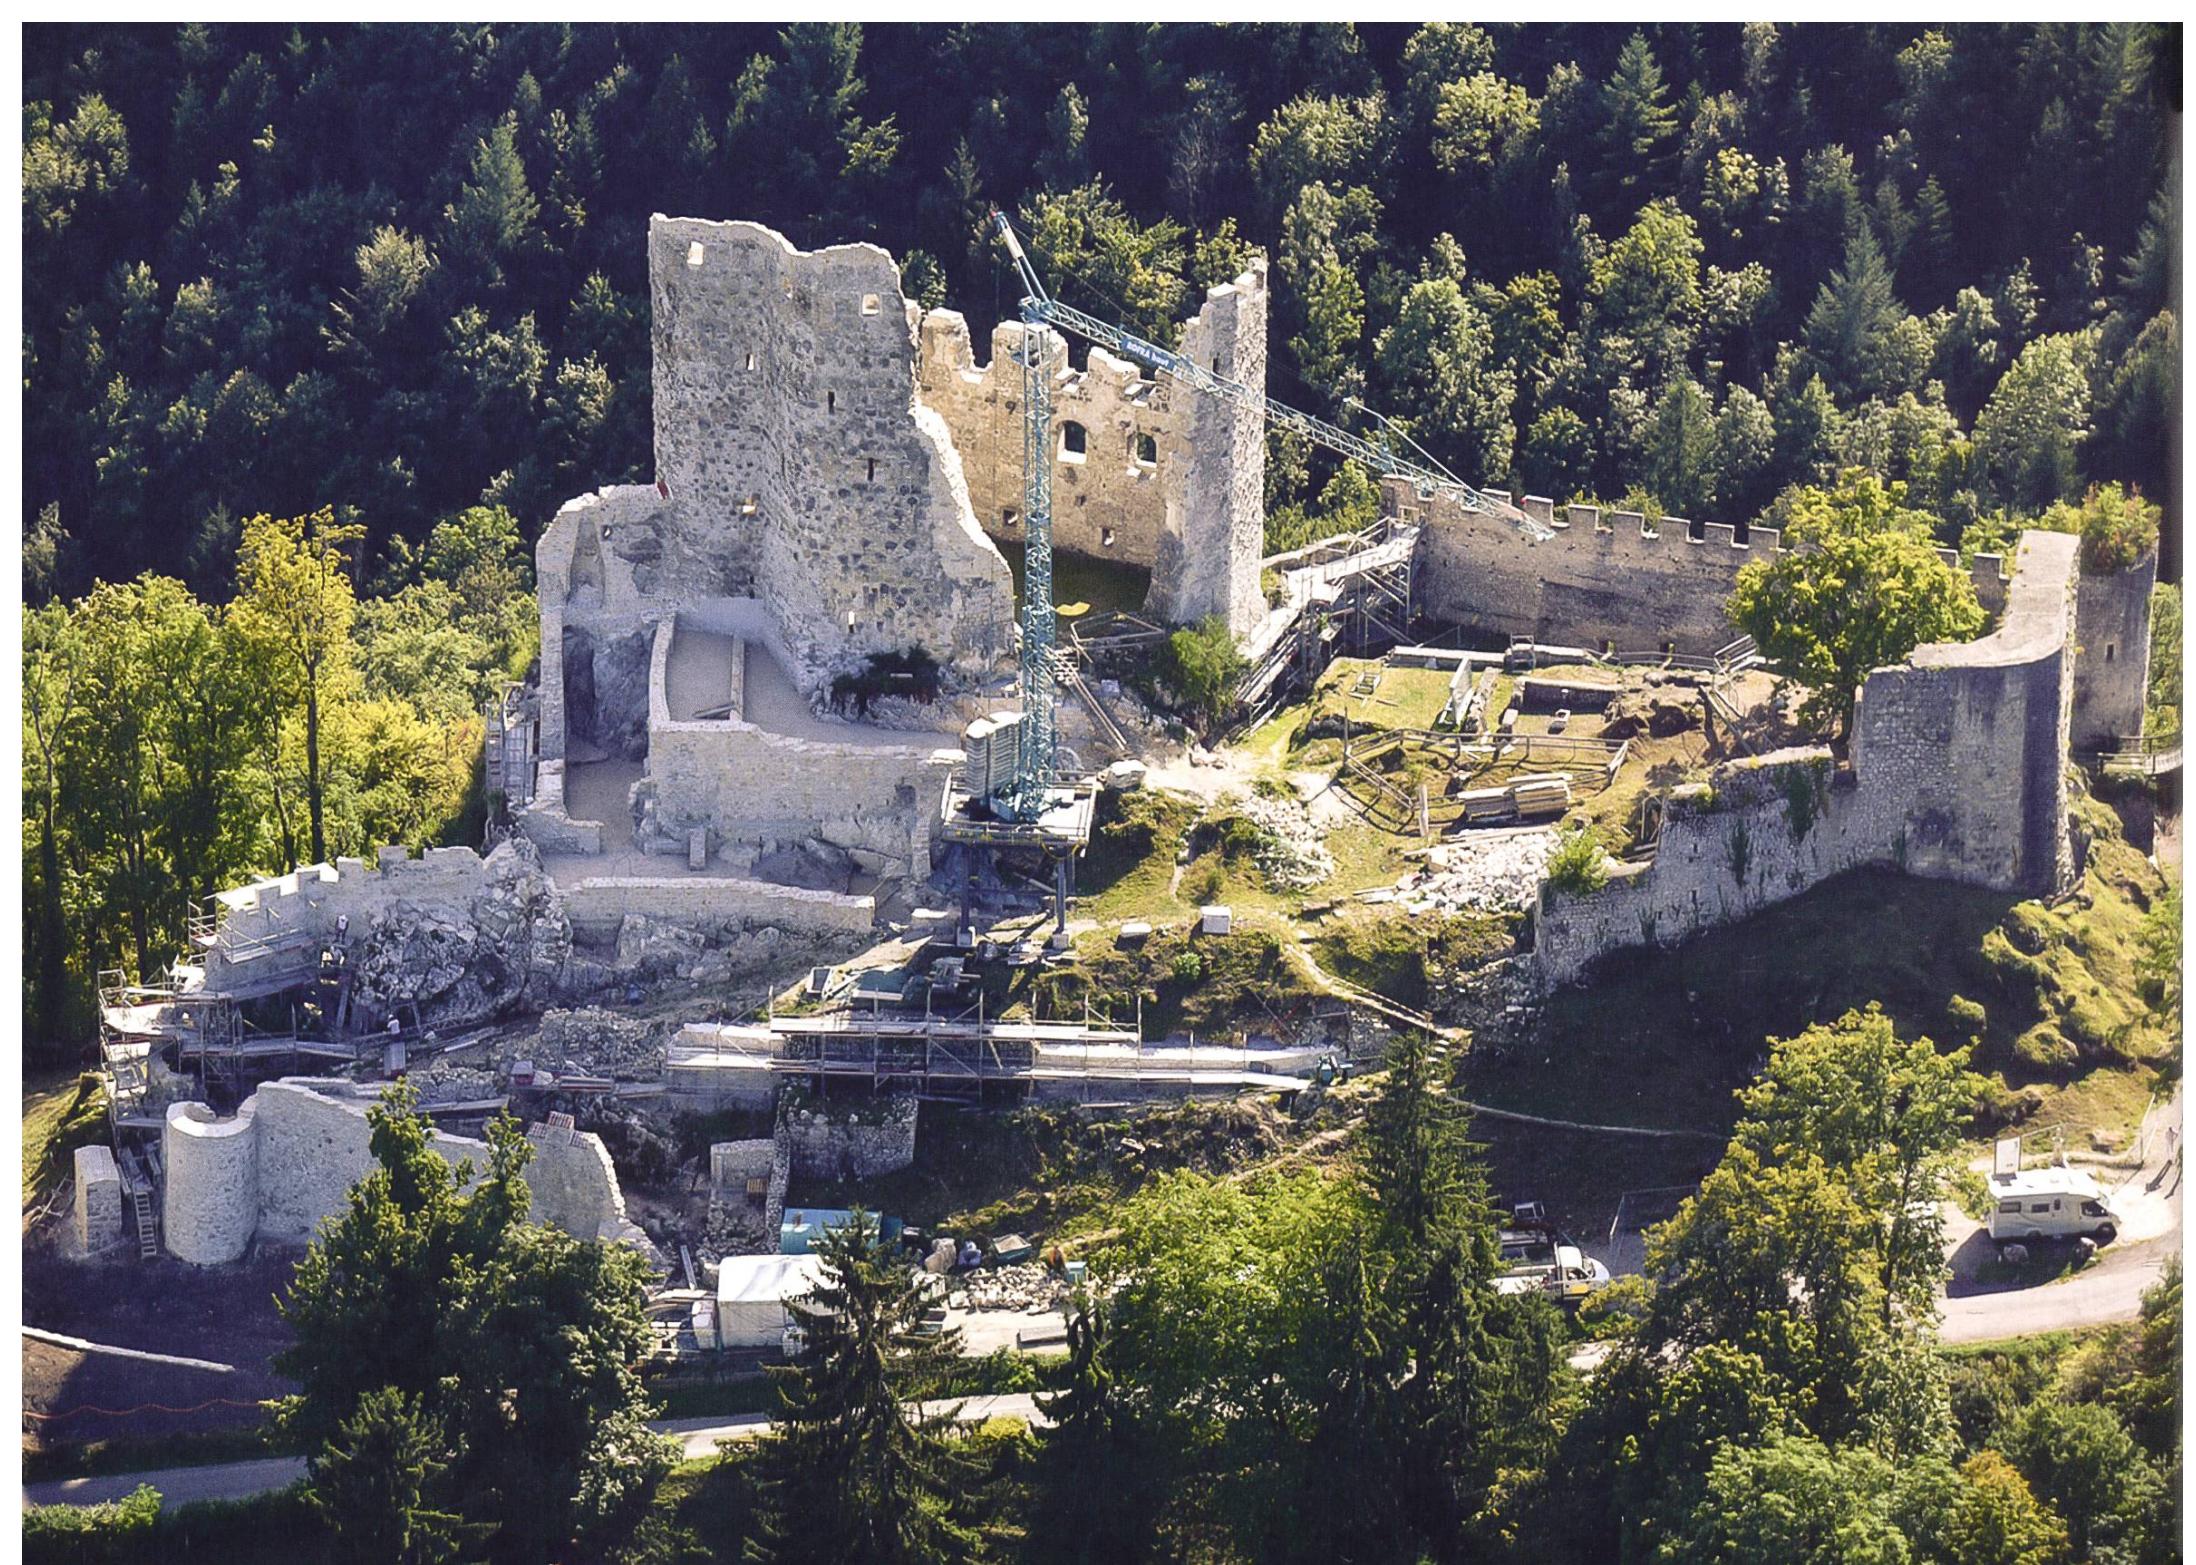
<
Die Sicherung der
Ruine Pfeffingen
kommt gut voran. Das
Bild zeigt den Zustand
nach Abschluss der
Etappe 2015.

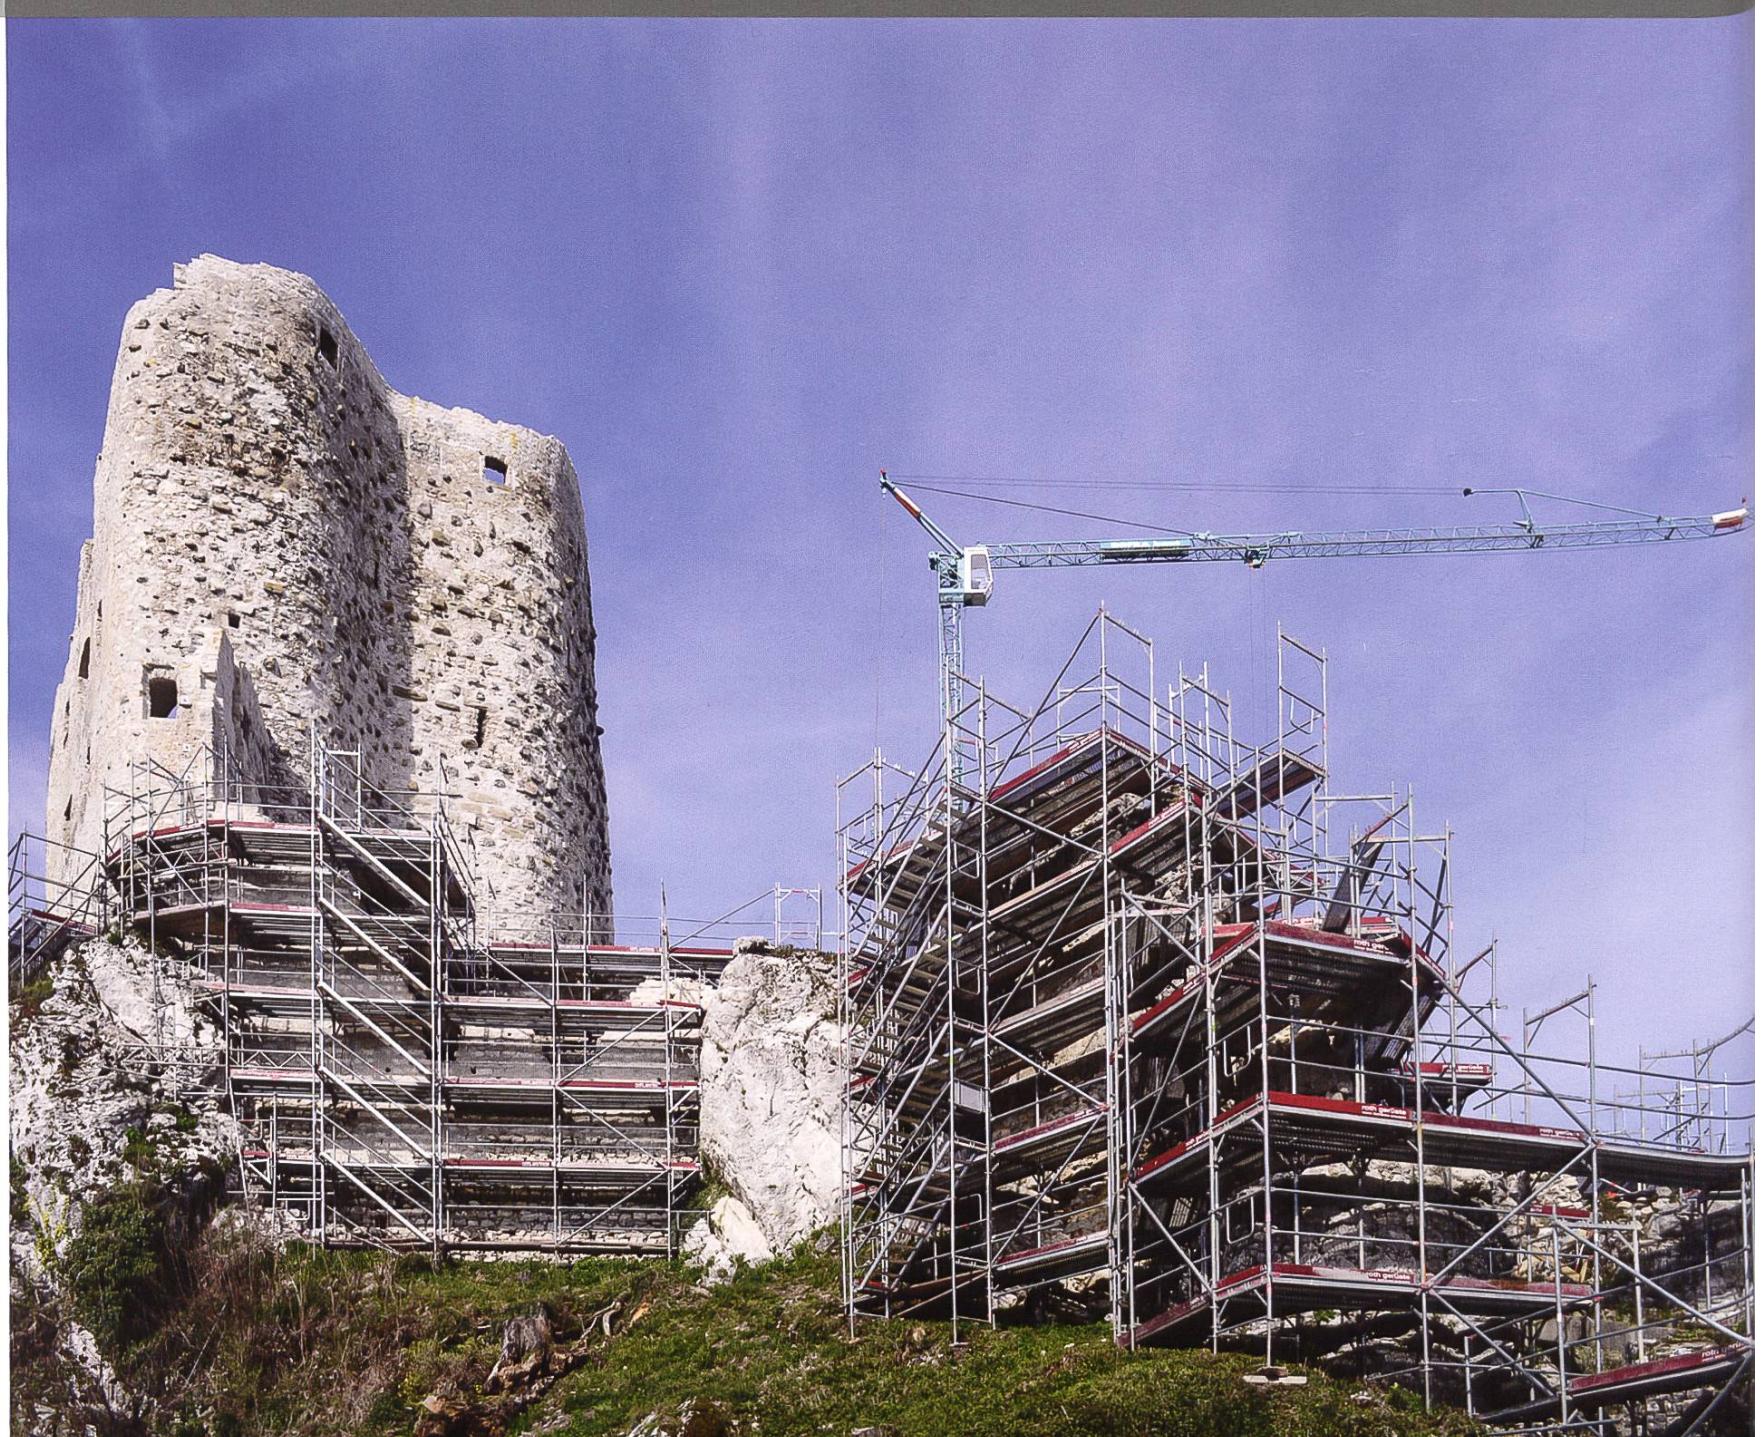
Ruine Pfeffingen.
Die eingerüsteten
östlichen Bauten im
Sommer 2015.

Die Kampagne 2015 der auf mehrere Jahre veranschlagten Sicherung der Ruine Pfeffingen dauerte wieder von April bis September. Zu Beginn sah es so aus, als müssten die Arbeiten wegen der Sparmassnahmen des Kantons bereits im Juli eingestellt werden. Glücklicherweise hat sich die Regierung dann aber entschieden, die Sanierung bis 2017 wie geplant durchzuführen. Auf diese Weise lassen sich hohe Standkosten für ungenutzte Baustelleninfrastruktur vermeiden. Zudem hilft die Planungssicherheit dem Baugeschäft, die nötigen Spezialhandwerker bis zum Schluss zur Verfügung zu halten.

Die Arbeiten in der östlichen und nordöstlichen Unterburg wurden fortgesetzt und in weiten Bereichen abgeschlossen. Verschiedene Mauerpartien waren in einem derart schlechten Zustand, dass sie mit Ankern und Vernagelungen statisch gesichert werden mussten. Wichtige Massnahmen waren auch die Abdichtungen von Terrassen, die ursprünglich Innenflächen von früheren Gebäuden darstellten, heute aber als Freiflächen dem

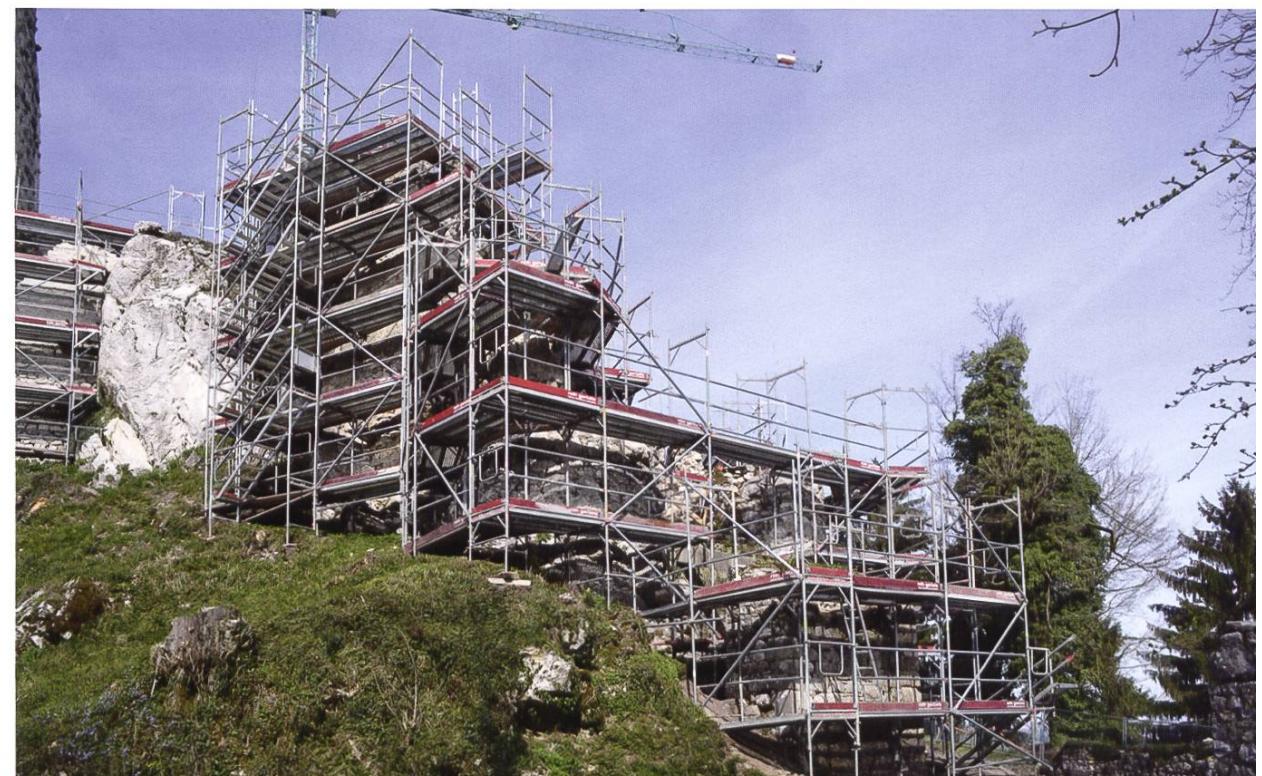
Das Osttor während der Bauarbeiten.

Auf einer Freifläche im südlichen Anbau der «Neuen Behausung» wird eine Abdichtungs-matte eingebracht.

Regenwasser ausgesetzt sind. Durch den Einbau von Wassersperren und -speichern wird in Zukunft verhindert, dass Regenwasser wie bisher in die Terrassenmauern eindringt und diese schädigt. Anschliessend wurden die Bereiche mit sogenanntem Schotterrasen begrünt.

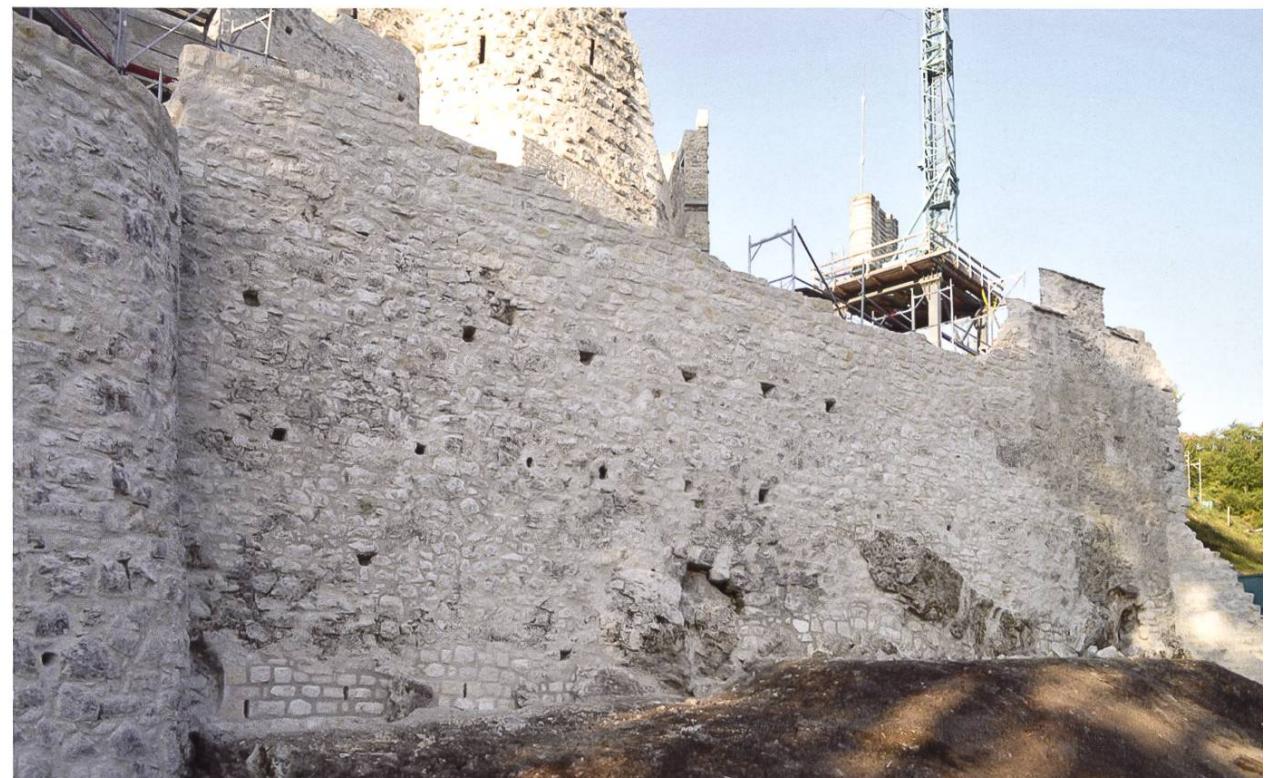
Der östliche Bereich der fertig sanierten nördlichen Umfassungsmauer.

An der nördlichen und an der südöstlichen Umfassungsmauer stellte man bei der bauarchäologischen Untersuchung Reste von Zinnen fest, die in Teilbereichen in ihrer ursprünglichen Form, mit einer Abdeckung aus Dachziegeln, wieder hergerichtet wurden.

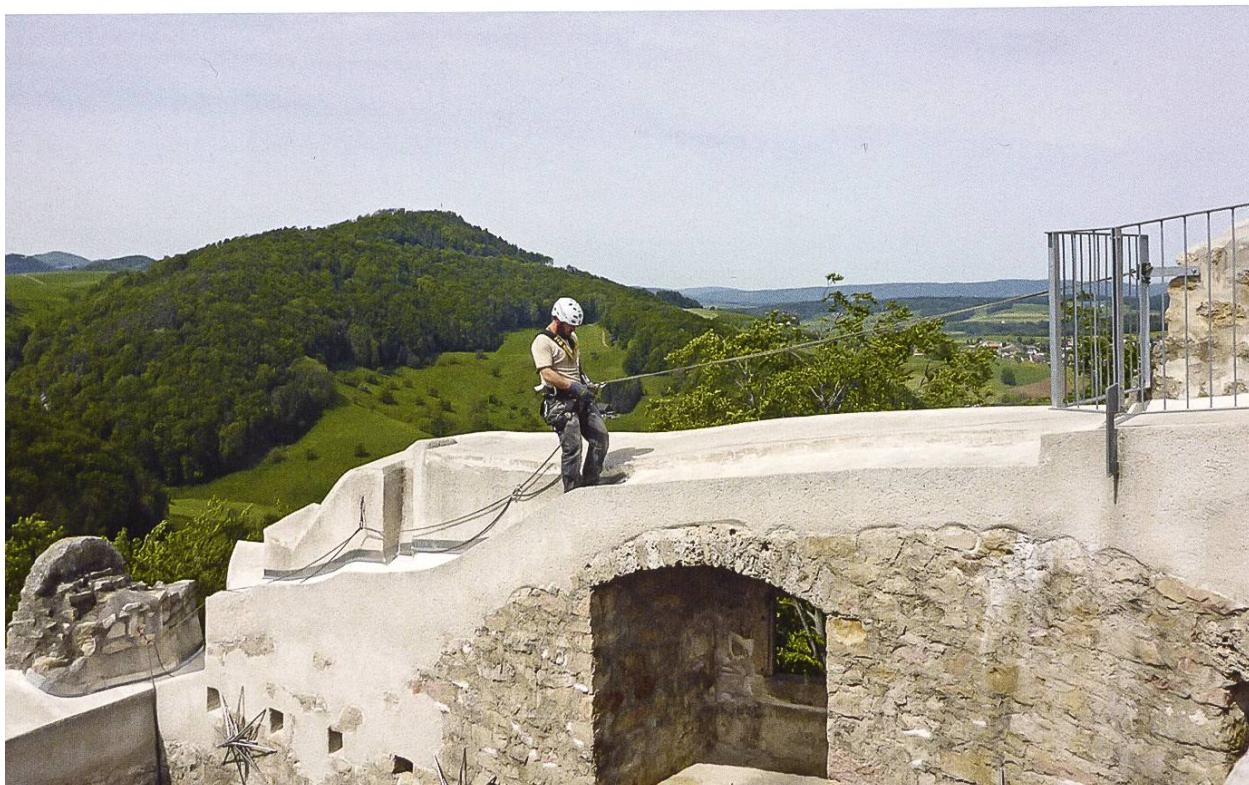
**Neu-Homburg. Titus
Heinzelmann kontrolliert die Mauerkrone
des Wohnturms im
Sommer 2015
(Freie Bauhütte).**

Die Unterhaltsarbeiten auf der Neu-Homburg wurden Titus Heinzelmann, einem ausgewiesenen Fachmann für den restauratorischen Unterhalt von historischen Bauwerken, übertragen, der als zertifizierter Industriekletterer zudem das nötige Know-how besitzt, um auch schwer zugängliche Bereiche der Burg zu überwachen.

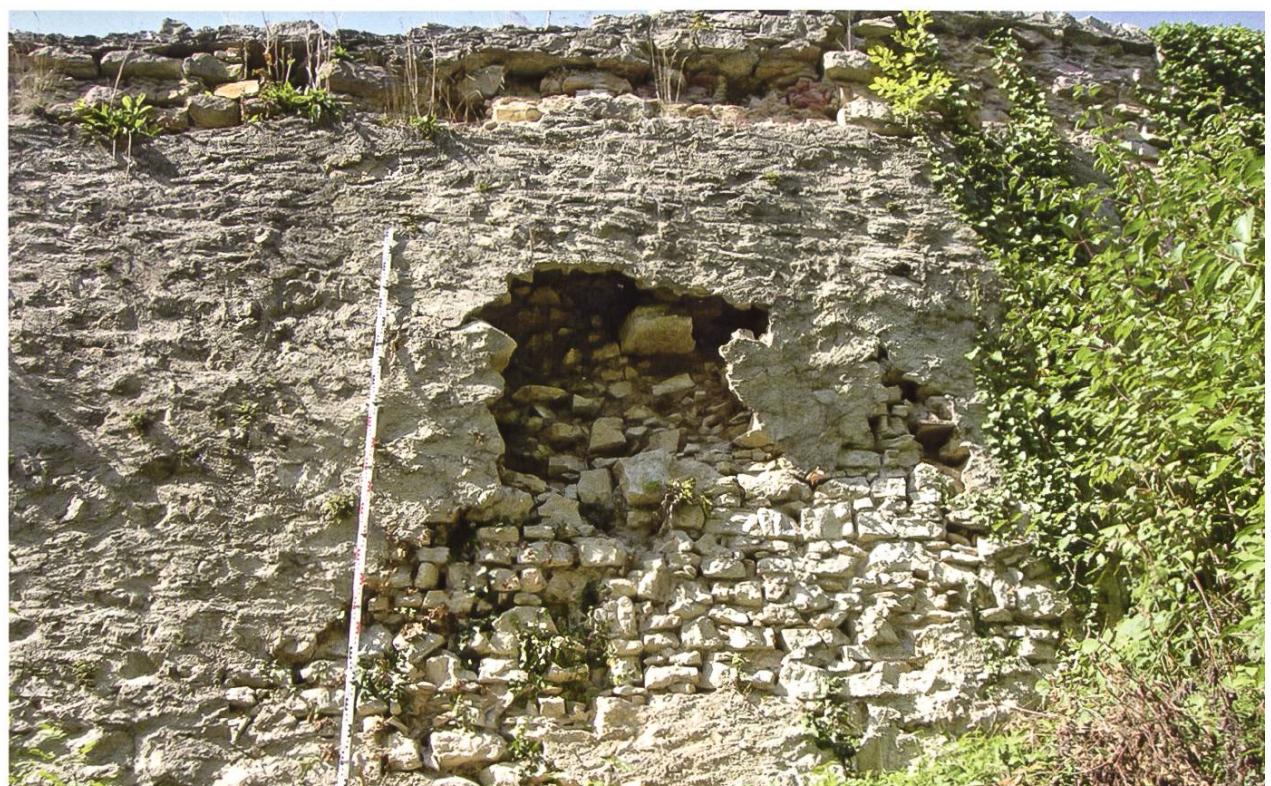
Bei früheren Sanierungen hat man insbesondere den Fehler gemacht, mit zu hartem Zementmörtel zu arbeiten, bei dem derartige Spannungsrisse sehr häufig auftreten. Zudem wurde damit das Mauerwerk vollständig abgedichtet, so dass einmal eingedrungenes Wasser nicht mehr entweichen und auch bei warmem und trockenem Wetter nicht austrocknen konnte. Dies führte allmählich zu einer Auflösung des Mörtels und zum Verlust

seiner Bindefähigkeit, was zur Folge hatte, dass der Mauerkern seine Standfestigkeit verlor. Derart geschädigtes Gemäuer wurde oft nur noch von den äusseren Mauerschalen zusammengehalten. Äusserlich betrachtet sah es völlig intakt aus, doch schon geringe Schäden an den Schalen konnten

**Neu-Homburg
2006, grossflächiger
Ausbruch nach
Frostschäden im
Mauerkern.**

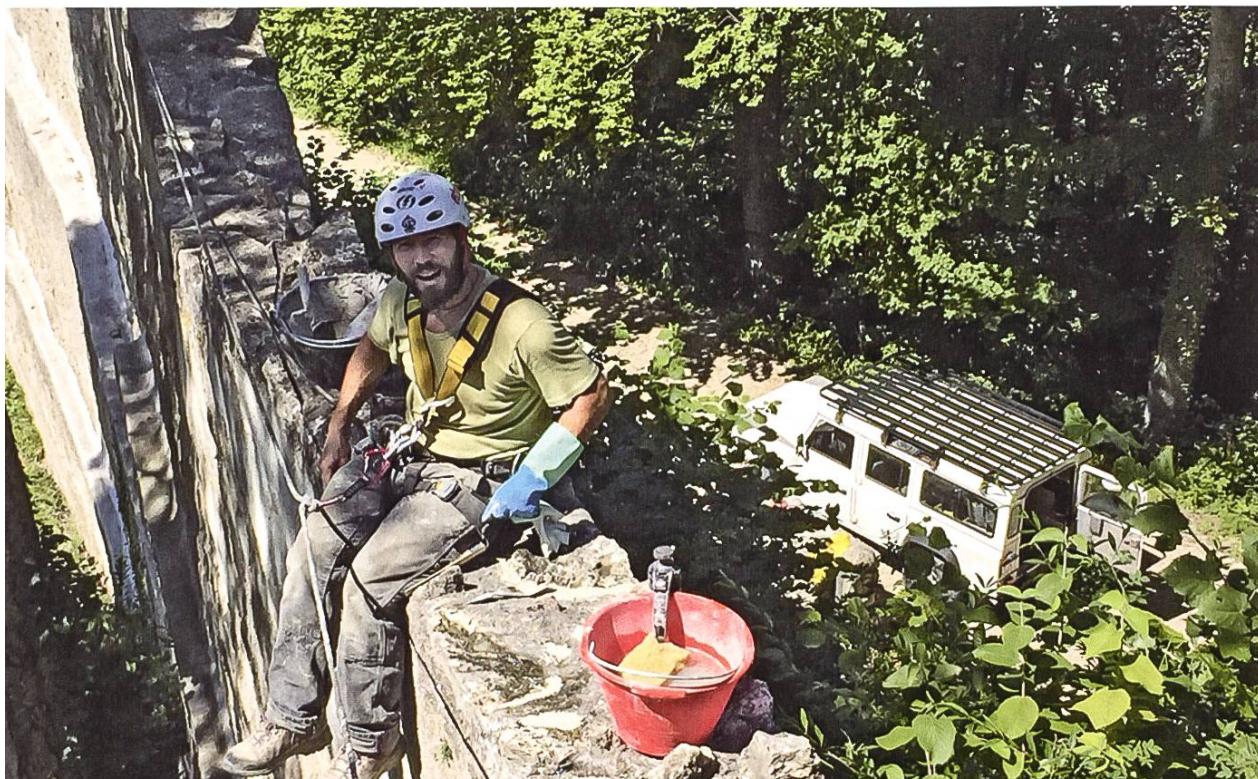
Ausbesserungen
auf der Krone
der nördlichen
Umfassungsmauer im
Sommer 2015
(Freie Bauhütte).

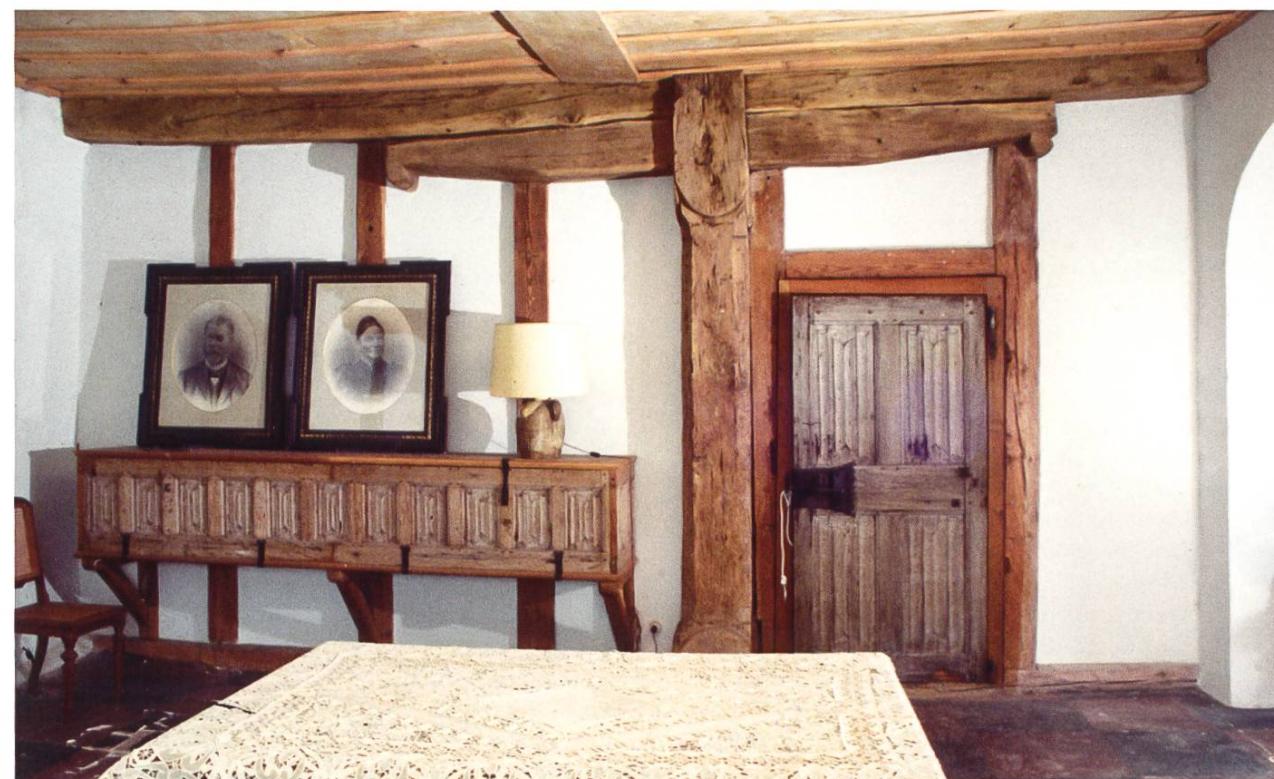
«Rittersaal» im zweiten Obergeschoss.
Wiederverwendeter Eichenständer von 1330/31, darüber Unterzug aus der Bauzeit von 1341/42.

Die erhobene Dendrodaten. Rot: wiederverwendete Hölzer, grün: Bau des Wohnturms, grau: Reparaturen, beige: Umbau, blau: Aufstockung.

Rahmen einer Untersuchung über gleichartige Wohntürmen in der Region wurde diese Datierung überprüft. Dabei zeigte sich, dass dieses Holz ein als Rähm verbauter Balken im Erdgeschoss war, also ein Element der Raumunterteilung. Es steht wie auch ein Ständer von 1330/1331 und ein Unterzug von 1333/1334 gegenüber den anderen in

diesem Bereich verbauten Hölzern zeitlich isoliert da. Ganz offensichtlich handelt es sich um ältere Bauteile, die somit für die Datierung des Wohnturmes untauglich sind.

Bisher unbeachtet blieben die Datierungen der übrigen Konstruktionshölzer. 15 Balken der Deckenkonstruktion im Parterre und ersten Obergeschoss wurden im Herbst/Winter 1337/38 und vier Balken der Deckenkonstruktion des zweiten Obergeschosses im Herbst/Winter 1341/42 geschlagen. Im Gegensatz zum Rähm von 1293 handelt es sich hier zumeist um Konstruktionshölzer, die bei der Erstellung des Wohnturmes vermauert wurden, also unmittelbar mit dem Bau in Zusammenhang stehen. Daraus ergibt sich, dass der Wohnturm von Wildenstein in den späten 1330er und frühen 1340er Jahren erbaut wurde.

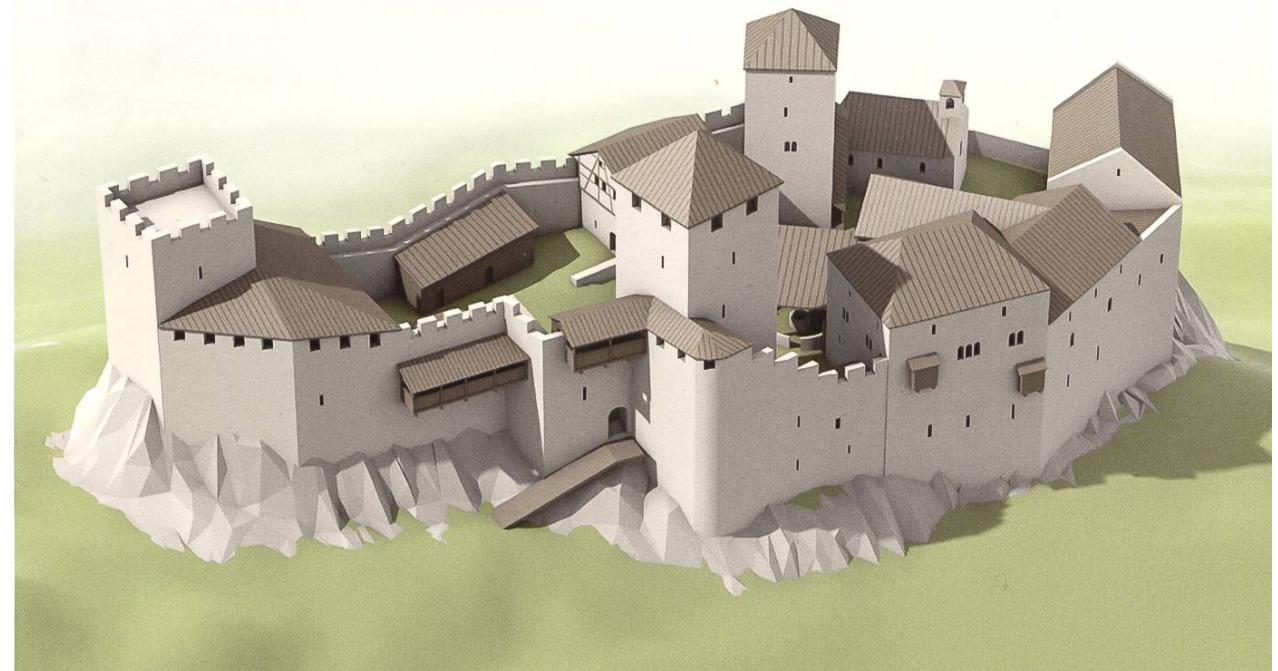
Muttenz, Vorderer Wartenberg. Rekonstruktionsversuch der Burganlage, Blick von Osten (Joe Rohrer).

Muttenz, Vorderer
Wartenberg. Rekon-
struktion und Schnitt
durch die Filterzisterne
im Hof, Blick von
Westen (Joe Rohrer).

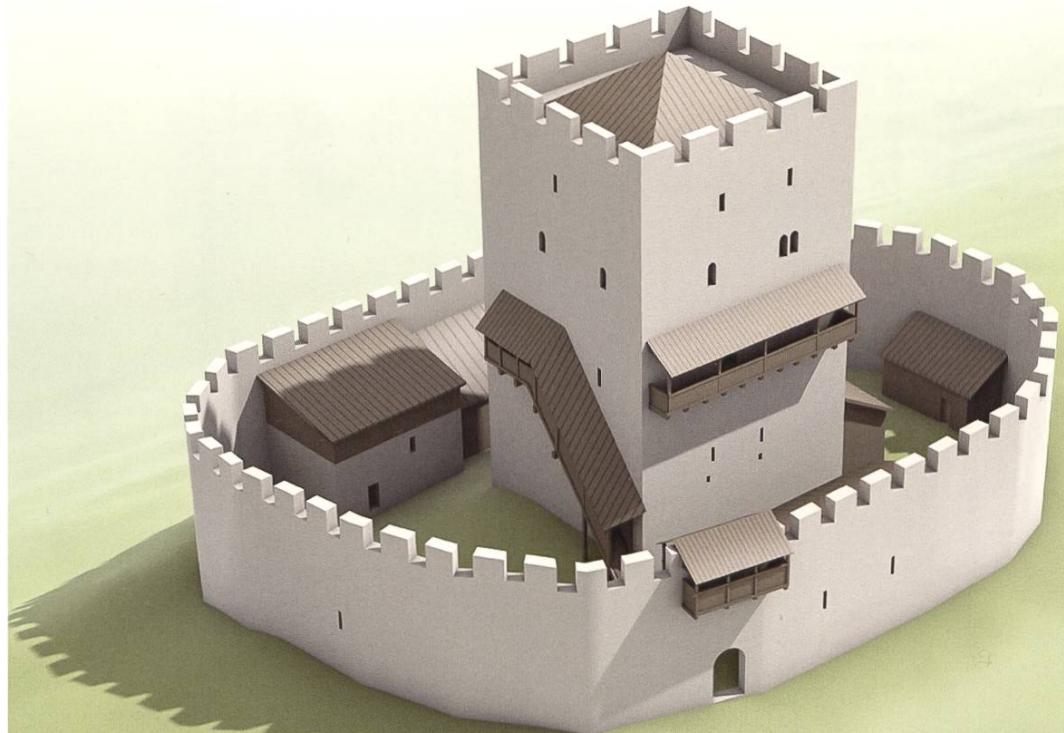
Muttenz, Mittlerer Wartenberg. Rekonstruktionsversuch der Burganlage, Blick von Nordwesten (Joe Rohrer).

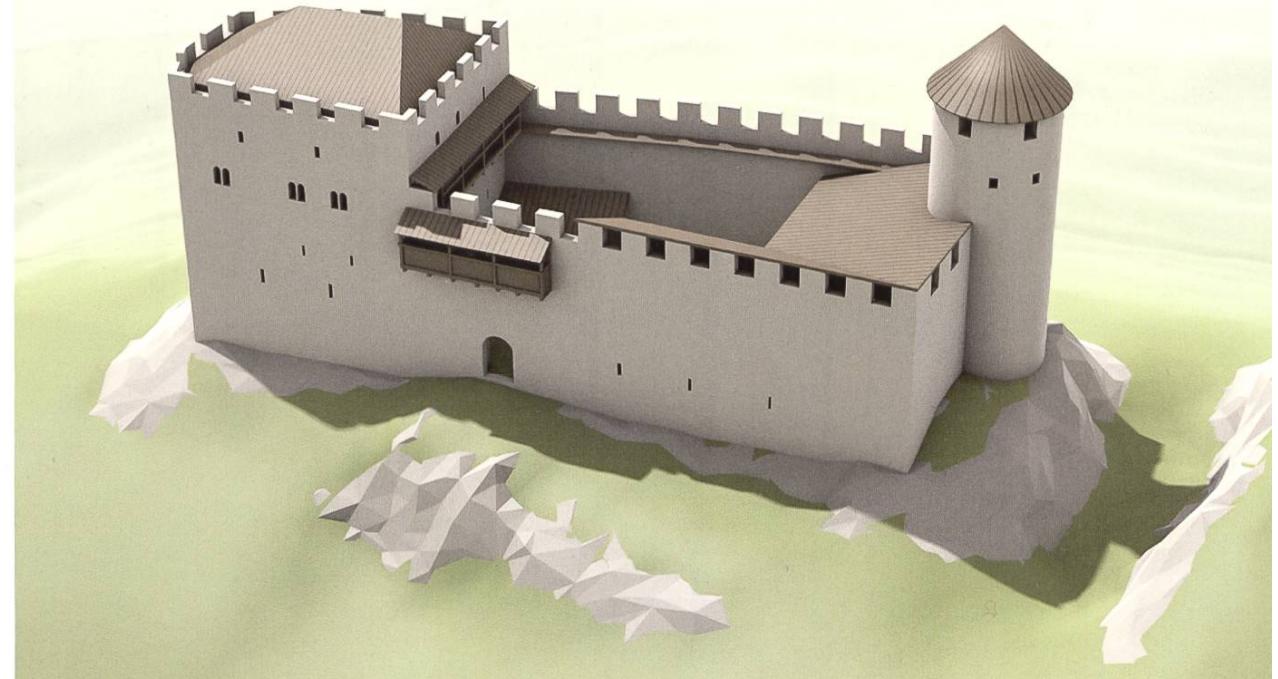
Muttenz, Hinterer
Wartenberg. Rekon-
struktionsversuch
der Burganlage, Blick
von Nordosten (Joe
Rohrer).
