Archäologische Stätten

Ruine Pfeffingen: Fortsetzung der Sanierung

Baulicher Unterhalt von Burgruinen: das Beispiel Neu-Homburg

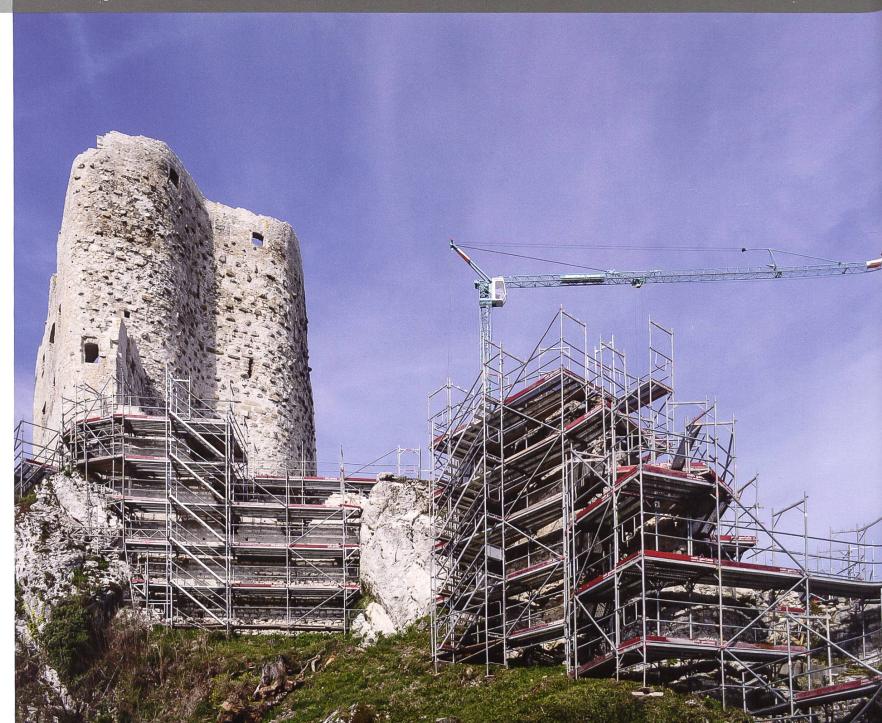
Die Sicherung der Ruine Pfeffingen kommt gut voran. Das Bild zeigt den Zustand nach Abschluss der Etappe 2015.

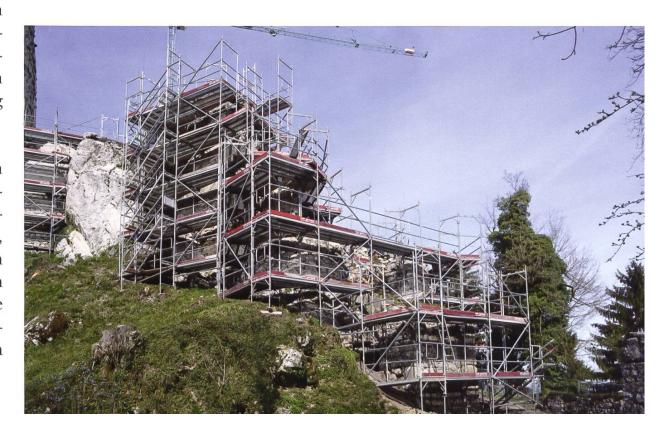
Ruine Pfeffingen. Die eingerüsteten östlichen Bauten im Sommer 2015.

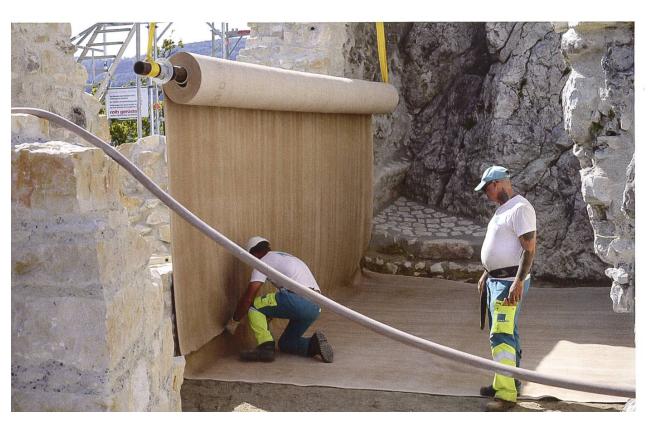
Das Osttor während der Bauarbeiten.

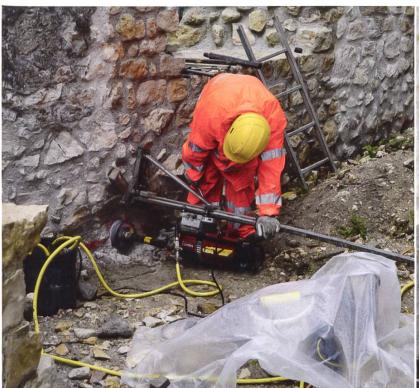
> Mit Spezialwerkzeugen wird die Ostmauer des südlichen Anbaus der «Neuen Behausung» durchbohrt, um einen Wasserabfluss einzurichten.

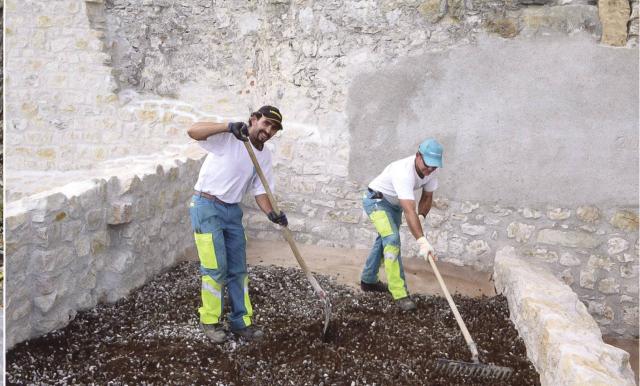
Über einer Abdichtungsmatte wird Kies einplaniert. Rechts Polier César Wagner.

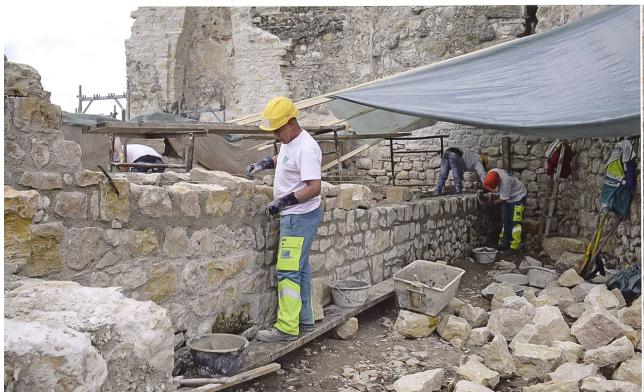
Aufbau der Westmauer des südlichen Anbaus der «Neuen Behausung». Im Vordergrund der Maurer Murat Shatrolli. Rechts legt Polier Peter Saladin letzte Hand an. Sehr umfangreich und aufwändig waren auch in diesem Jahr wieder die Dokumentationsarbeiten. Alle Bereiche, an denen durch die Sanierung Veränderungen des Mauerwerks erfolgen, müssen zuvor in ihrem angetroffenen Zustand erfasst werden. Erfolgte die Dokumentation der durchgeführten Sanierungsarbeiten früher – wenn überhaupt –

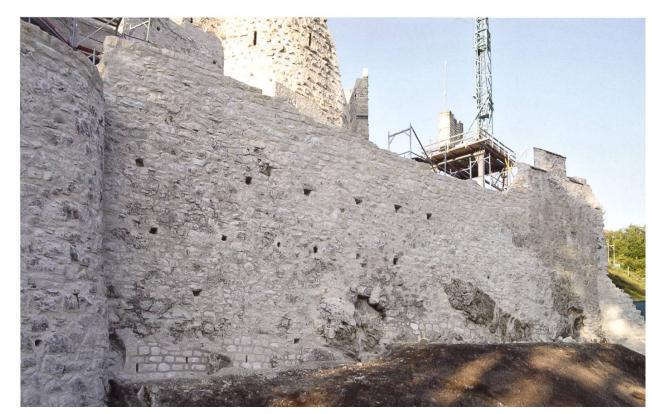
Der östliche Bereich der fertig sanierten nördlichen Umfassungsmauer.

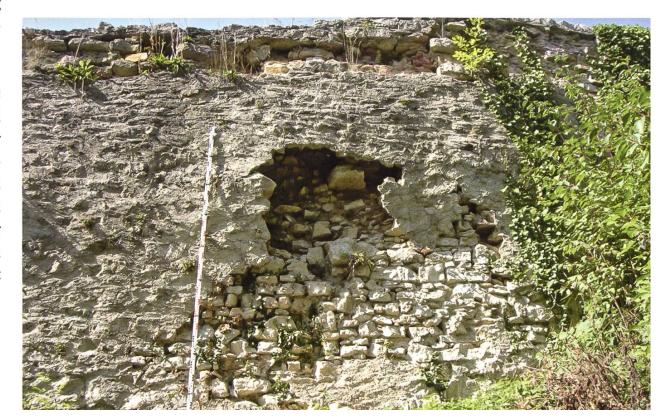
Bei früheren Sanierungen hat man insbesondere den Fehler gemacht, mit zu hartem Zementmörtel zu arbeiten, bei dem derartige Spannungsrisse sehr häufig auftreten. Zudem wurde damit das Mauerwerk vollständig abgedichtet, so dass einmal eingedrungenes Wasser nicht mehr entweichen und auch bei warmem und trockenem Wetter nicht austrocknen konnte. Dies führte allmählich zu einer Auflösung des Mörtels und zum Verlust

seiner Bindefähigkeit, was zur Folge hatte, dass der Mauerkern seine Standfestigkeit verlor. Derart geschädigtes Gemäuer wurde oft nur noch von den äusseren Mauerschalen zusammengehalten. Äusserlich betrachtet sah es völlig intakt aus, doch schon geringe Schäden an den Schalen konnten

Neu-Homburg 2006, grossflächiger Ausbruch nach Frostschäden im Mauerkern.

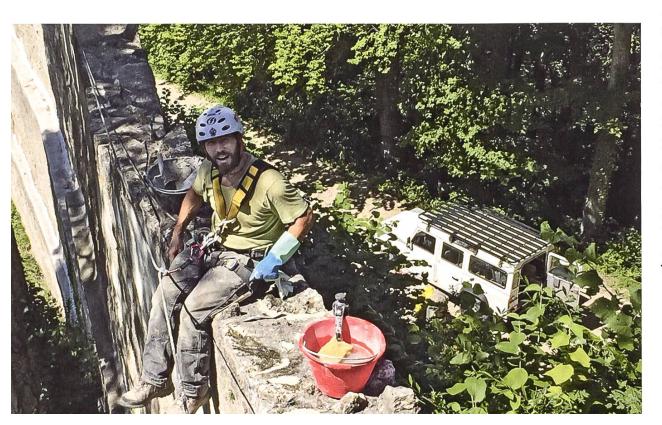
Ausbesserungen auf der Krone der nördlichen Umfassungsmauer im Sommer 2015 (Freie Bauhütte). zum Zusammenbruch ganzer Mauerpartien führen.

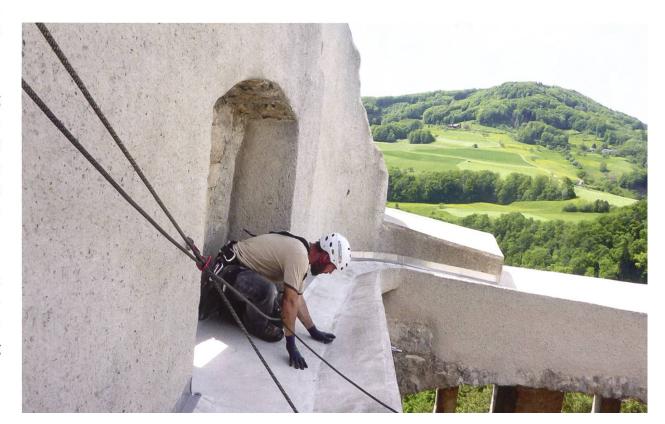
Um die Kontrollen des Mauerzustands durchführen zu können, muss man schwindelfrei sein und Klettererfahrung haben (Freie Bauhütte).

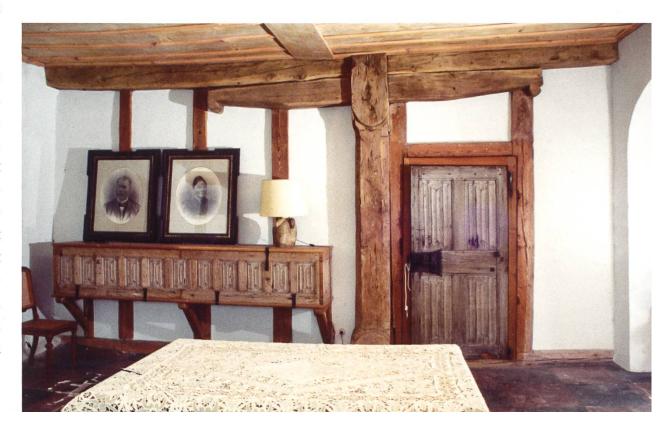
«Rittersaal» im zweiten Obergeschoss. Wiederverwendeter Eichenständer von 1330/31, darüber Unterzug aus der Bauzeit von 1341/42.

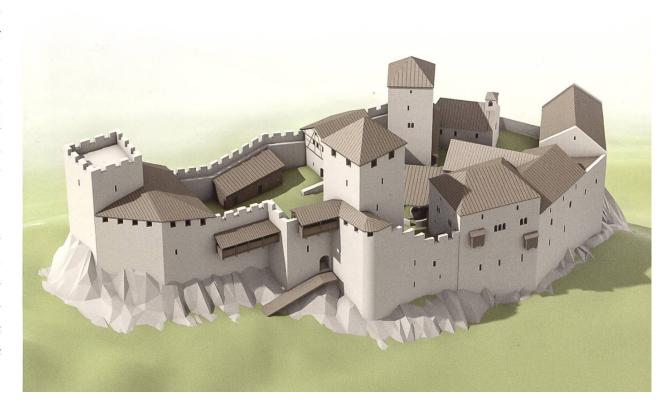
Etwa in der Mitte der Burg lag eine Filterzisterne, in der das von den Dächern aufgefangene Muttenz, Vorderer Wartenberg. Rekonstruktionsversuch der Burganlage, Blick von Osten (Joe Rohrer).

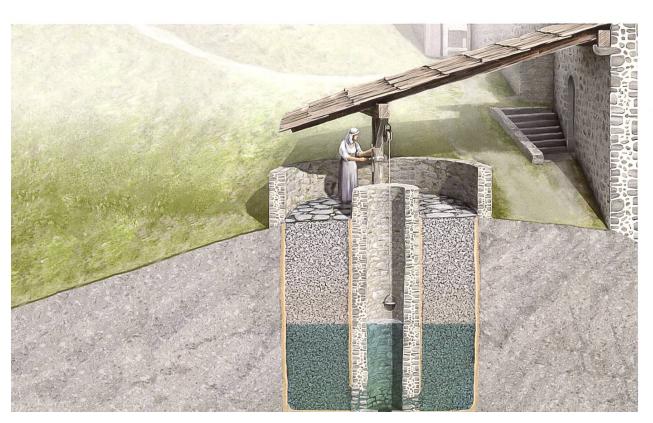
Muttenz, Vorderer Wartenberg. Rekonstruktion und Schnitt durch die Filterzisterne im Hof, Blick von Westen (Joe Rohrer). Regenwasser gereinigt wurde. Um den Brunnen zu schützen, war er wohl überdacht oder befand sich sogar in einem Gebäude.

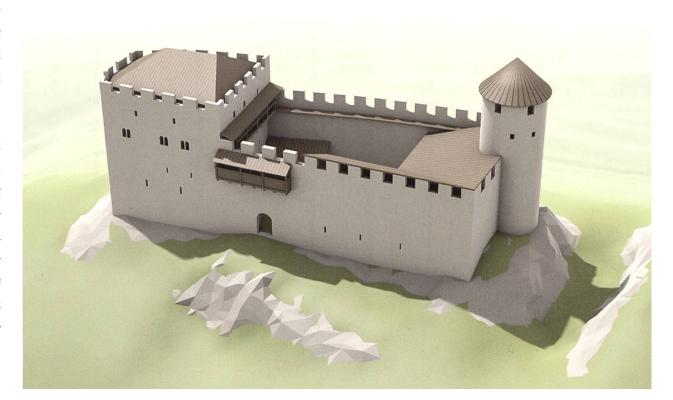
Bericht: Michael Schmaedecke Zeichnungen: Joe Rohrer, bildebene.ch Muttenz, Hinterer Wartenberg. Rekonstruktionsversuch der Burganlage, Blick von Nordosten (Joe Rohrer).
