Zeitschrift: Jahresbericht : Dokumentationen und Funde / Archäologie Baselland
Herausgeber: Archäologie Baselland
Band: - (2018)

Artikel: Archäologische Stätten
Autor: Reding, Christoph
DOI: <https://doi.org/10.5169/seals-841884>

Archäologische Stätten

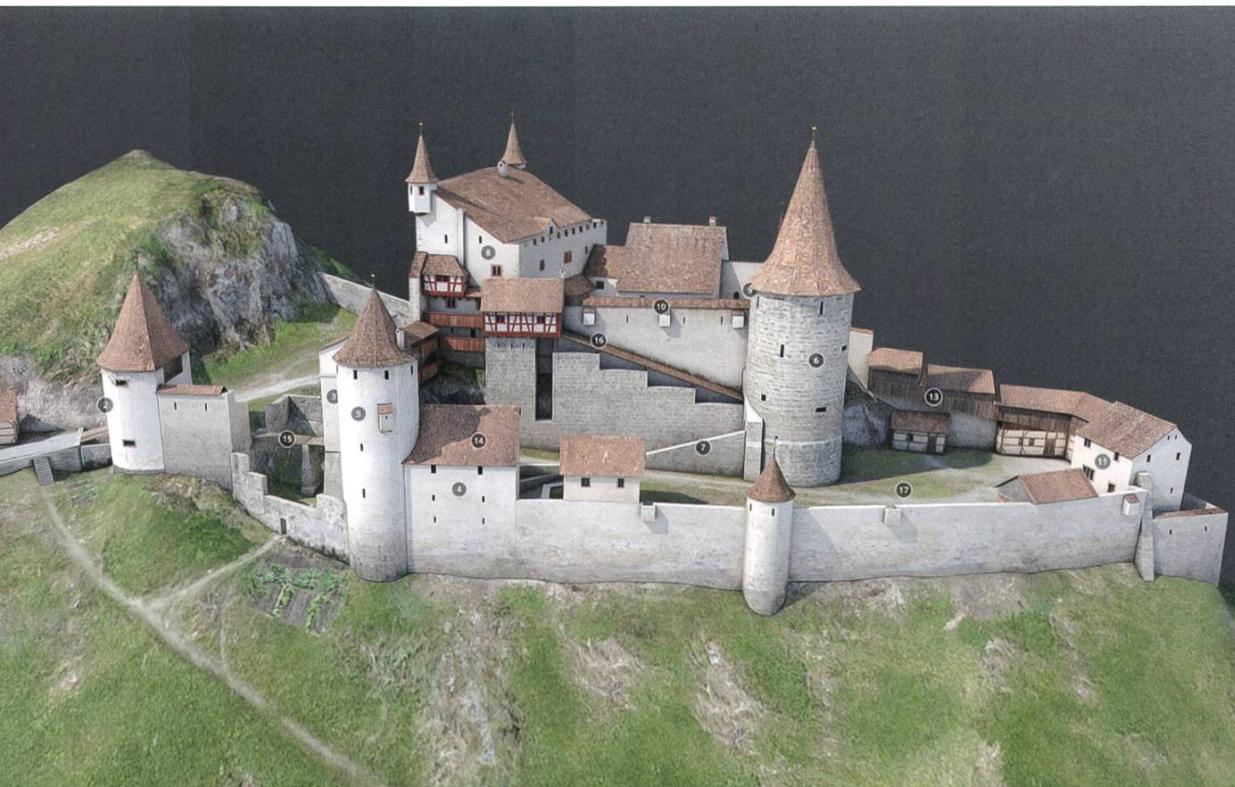
Tore, Türme, Treppen:
die Farnsburg von
Osten mit Blick auf ihre
einstige Paradesseite.
Zustand um 1750
(Joe Rohrer).

Aus diesem Grund hat die Archäologie Baselland bei Joe Rohrer aus Luzern, einem renommierten Spezialisten für Rekonstruktionen und Lebensbilder von mittelalterlichen Burgen, eine 3D-Visualisierung der Burgruine in Auftrag gegeben. Das Ergebnis liegt auf der Website der Archäologie Baselland bereits vor: Eine digital von allen Seiten einsehbare Farnsburg, wenige Jahrzehnte vor ihrer Zerstörung im Jahre 1798 – in ihrer vollen Wehrhaftigkeit und Repräsentationskraft!

Die aktuelle Visualisierung ermöglicht es der interessierten Öffentlichkeit, die Burg in ihrem einstigen Aussehen wieder erleben zu können. Doch auch für die Archäologie lassen sich daraus interessante Erkenntnisse gewinnen. So zeigt sich nun erstaunlich deutlich, dass die mittelalterliche Schildmauerburg über eine ungünstige Verteidigungsposition verfügte! Der Blick über die Hochebene des Farnsberges offenbart, dass die Burg auf ihrer Hauptangriffsseite mit ihrer ganzen Silhouette faktisch unter den Horizont versank – dies ganz im Gegensatz zu den Prinzipien der mittelalterlichen Wehrtechnik, die für einen Wehrbau gegenüber seinem Umfeld eine deutliche Überhöhung voraussetzte. Mit dem Aufkommen der mauerbrechenden Feuerwaffen hingegen wandelte sich diese Stellung zum Vorteil: Der berühmte Sé-

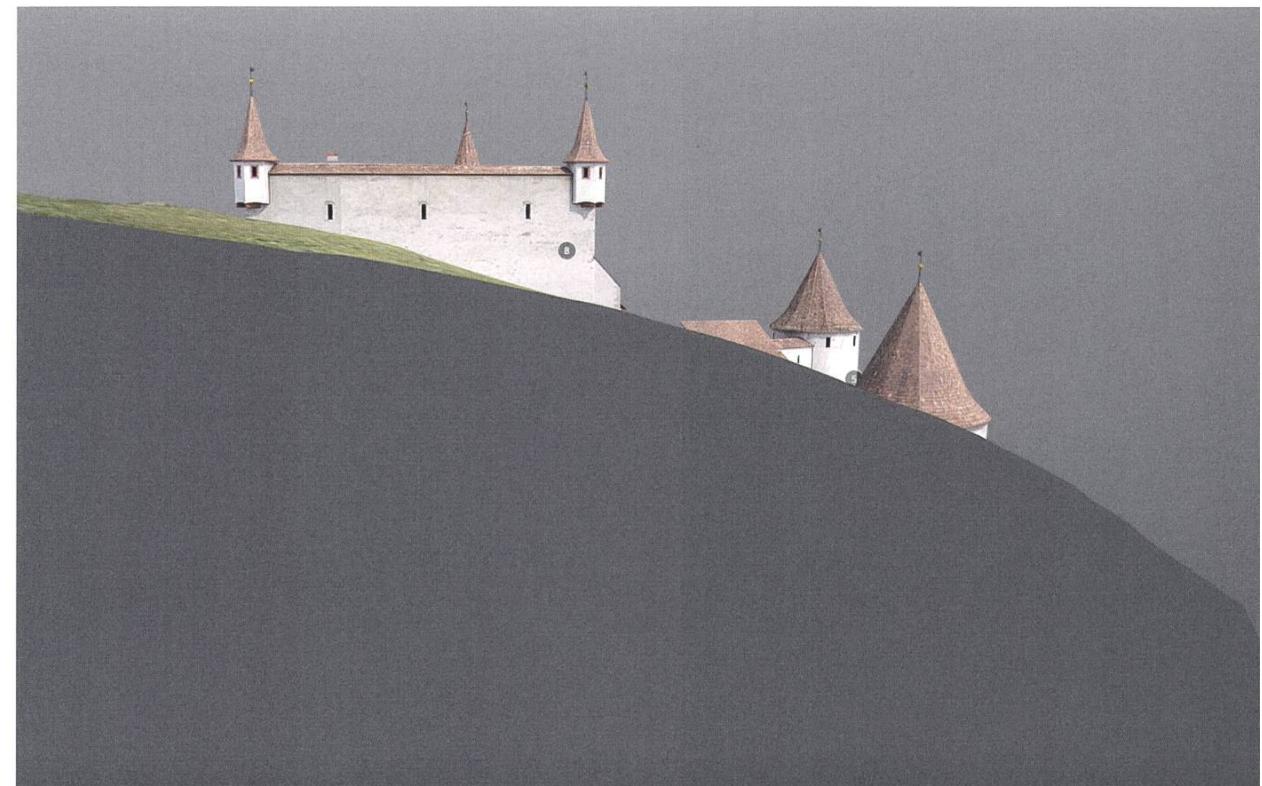
Eine Burg spielt Verstecken – die Farnsburg von Süden, Zustand um 1750 (Joe Rohrer).

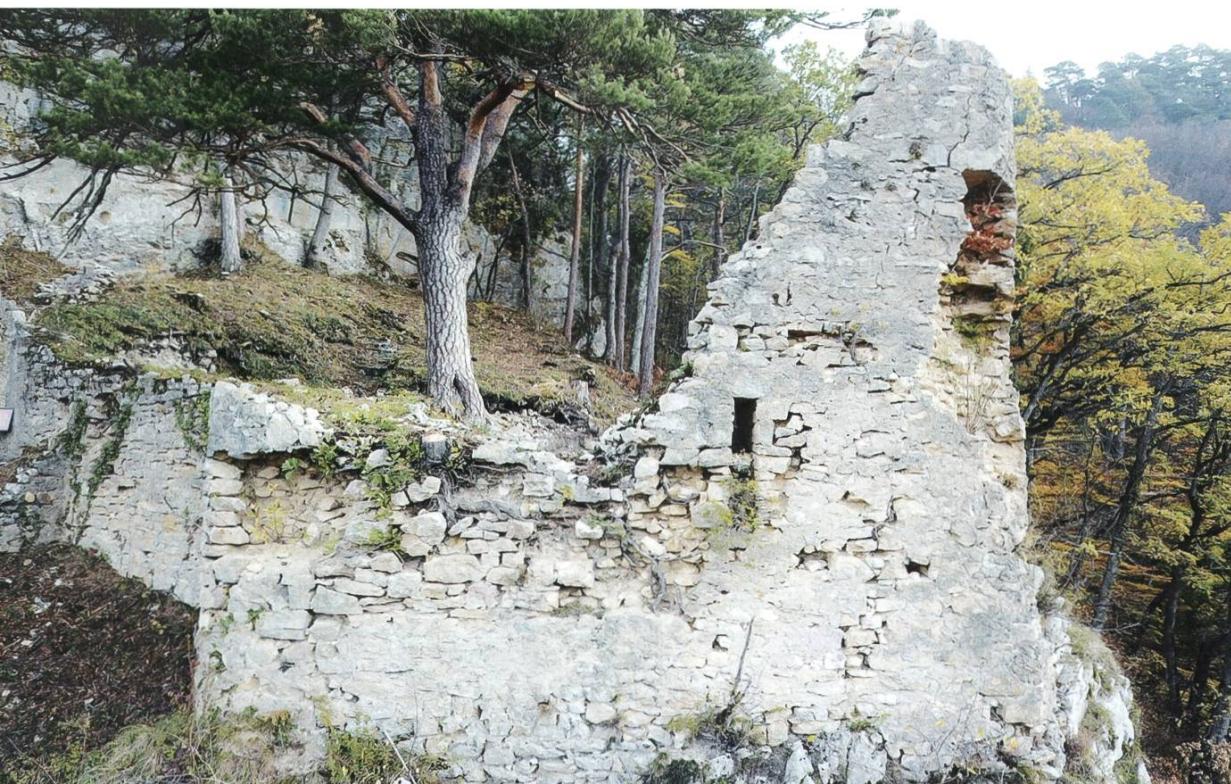
Ein bedrohliches Schadensbild: Der Palas der Burgruine Witwald vor der Sanierung.

serviert worden. Doch der Zahn der Zeit nagte stetig an den Mauerresten und ab 1970 wurde von verschiedener Seite eine erneute Restaurierung angestrebt, die aber vor allem an den finanziellen Mitteln scheiterte. Zuletzt waren der Erhalt der historischen Bausubstanz und die Sicherheit der Besucher sowie des Verkehrs auf der unter dem Burgfelsen verlaufenden Witwaldstrasse nicht mehr gewährleistet.

2018 hat die Stiftung nun die sichtbaren Mauerreste sanieren lassen. Die effektiven Kosten in der Höhe von 269 000 Franken trugen die Gemeinde Eptingen, der Kanton und die Eidgenossenschaft.

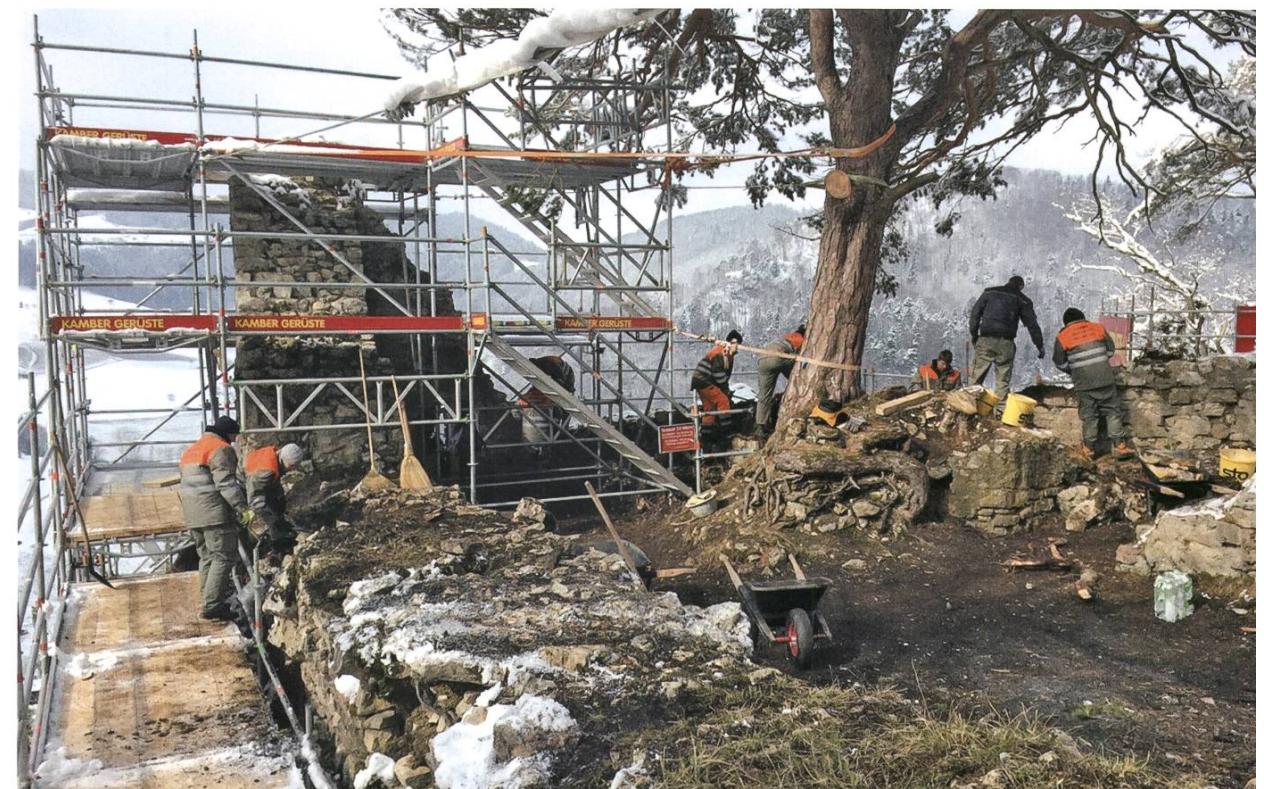
Bei Temperaturen um den Gefrierpunkt reinigen Angehörige der Zivilschutz-Organisation Oberes Baselbiet die vorhandenen Mauerreste.

Unterstützung leisteten die Zivilschutzorganisation Oberes Baselbiet, die Feuerwehr Bölcen sowie die Stiftung Baustelle Denkmal. Die Stiftung Burg Witwald verdankt zahlreiche Spenden und unentgeltliche Arbeitsleistungen von privater Seite. Die Sanierung des Mauerwerkes wurde den Spezialisten der Freien Bauhütte GmbH Basel in Auftrag gegeben. Die Arbeiten standen unter der Betreuung der Archäologie Baselland, welche die Mauerreste wissenschaftlich dokumentierte und erforschte.

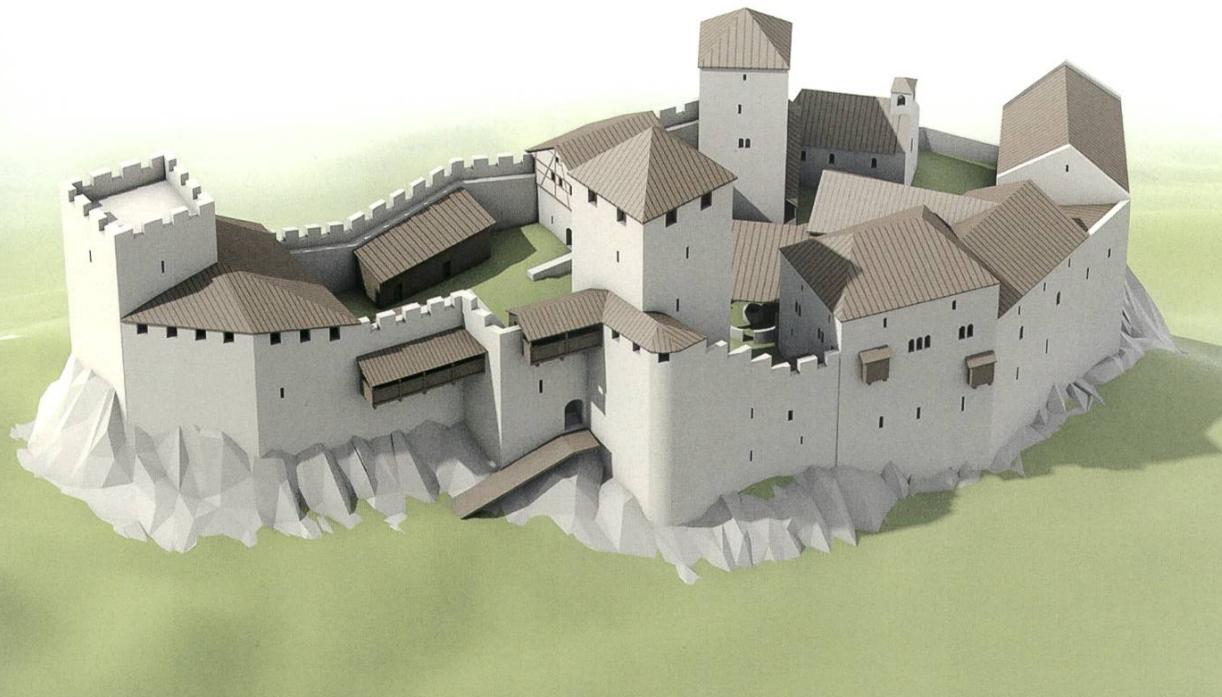
Muttenz, Vorderer
Wartenberg. Rekon-
struktionsversuch der
Burganlage um 1300,
Blick von Osten (Joe
Rohrer).

Die Ostflanke der Burgruine muss einst auch ihre architektonische Paradeseite gewesen sein: Die heute im Original noch etwa 80 Meter lange und mehr als 15 Meter hohe erhaltene Baukomposition besteht aus Umfassungsmauer, Toranlage, Hauptturm und vermutlich Palas. Die Mauerstärken bis zu 4,7 Metern und die mächtigen Steinquadern mit bis zu zwei Metern Länge zeichnen die Umfassungsmauer gleichzeitig auch als eigentliche Schildmauer aus, welche die einstige Burganlage Richtung der im Südosten gelegenen strategischen Höhe «Uf Wartenberg» schützte. Auch wenn diese

Das Haupttor selber muss ursprünglich über eine hölzerne Rampe erreichbar gewesen sein. In Anlehnung dazu wurde nun 2017 eine 25 Meter lange und fünf Meter hohe, möglichst freitragende Stahlkonstruktion entwickelt. Die Bauweise in Stahl und Beton sollte sich bewusst von der historischen Substanz abheben und für den Besucher als moderne, bei Bedarf reversible Ergänzung erkennbar sein. Der Bau der Fundationen sowie die Aufrichtung der Brücke fanden im Februar 2018 statt. Am 19. April übergab die Gesellschaft Pro

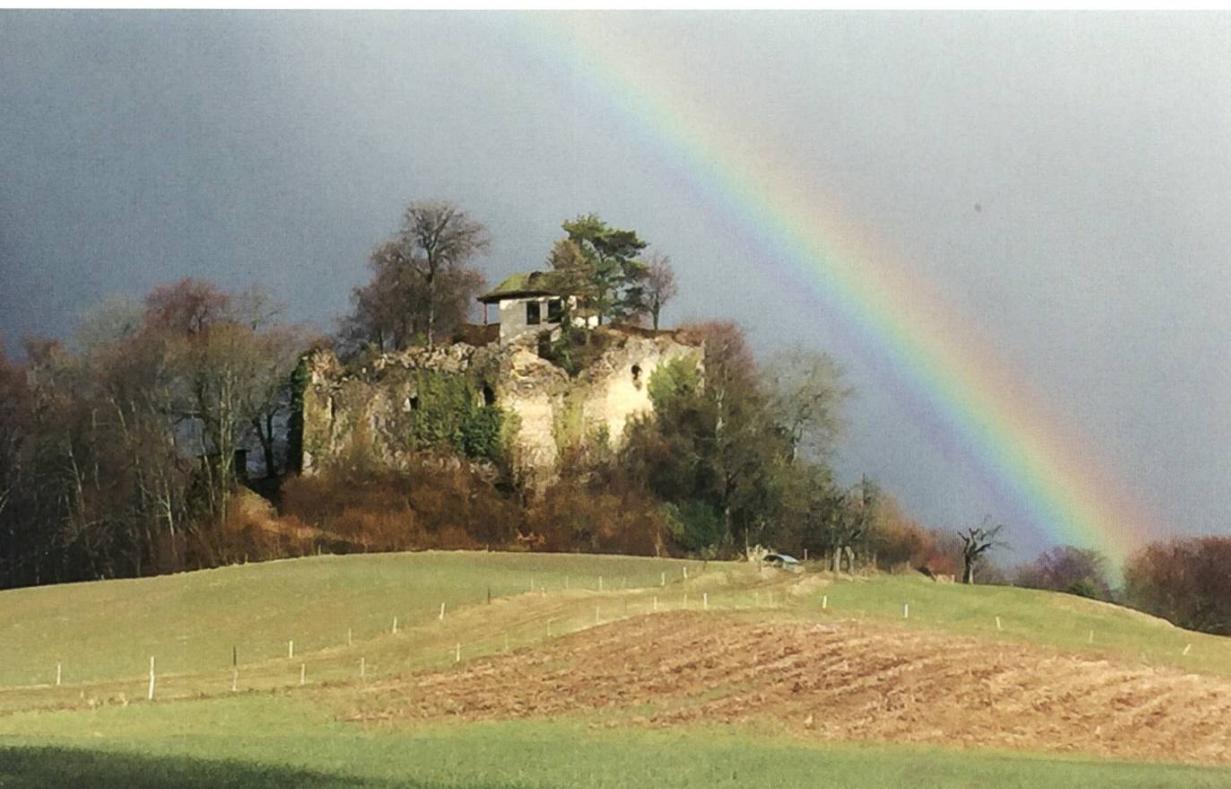
Ein Idyll in Privatbesitz.
Die Burgruine Neu Schauenburg nach einem Regenschauer im Frühjahr 2018.

Die hochaufragenden Mauern der Neu Schauenburg sind von Restaurierungen weitgehend verschont geblieben – stellenweise jedoch auch in sehr schlechtem Zustand. Ausbrüche in den Fassaden zeigen den Konservierungsbedarf an und werden in den kommenden Jahren die Aufmerksamkeit von Eigentümerschaft und Archäologie Baselland erfordern. Die nähere Inspektion eines solchen Schadens erbrachte im Frühjahr 2018 einen überraschenden Fund! In einem schwer zugänglichen Felsspalt entdeckte der Schreibende zwei «Schätze» unterschiedlicher Art: Der eine in Form einer Schatztruhe, der andere in Gestalt eines sorgfältig gehauenen Eckverbands eines einstigen Bauwerks.

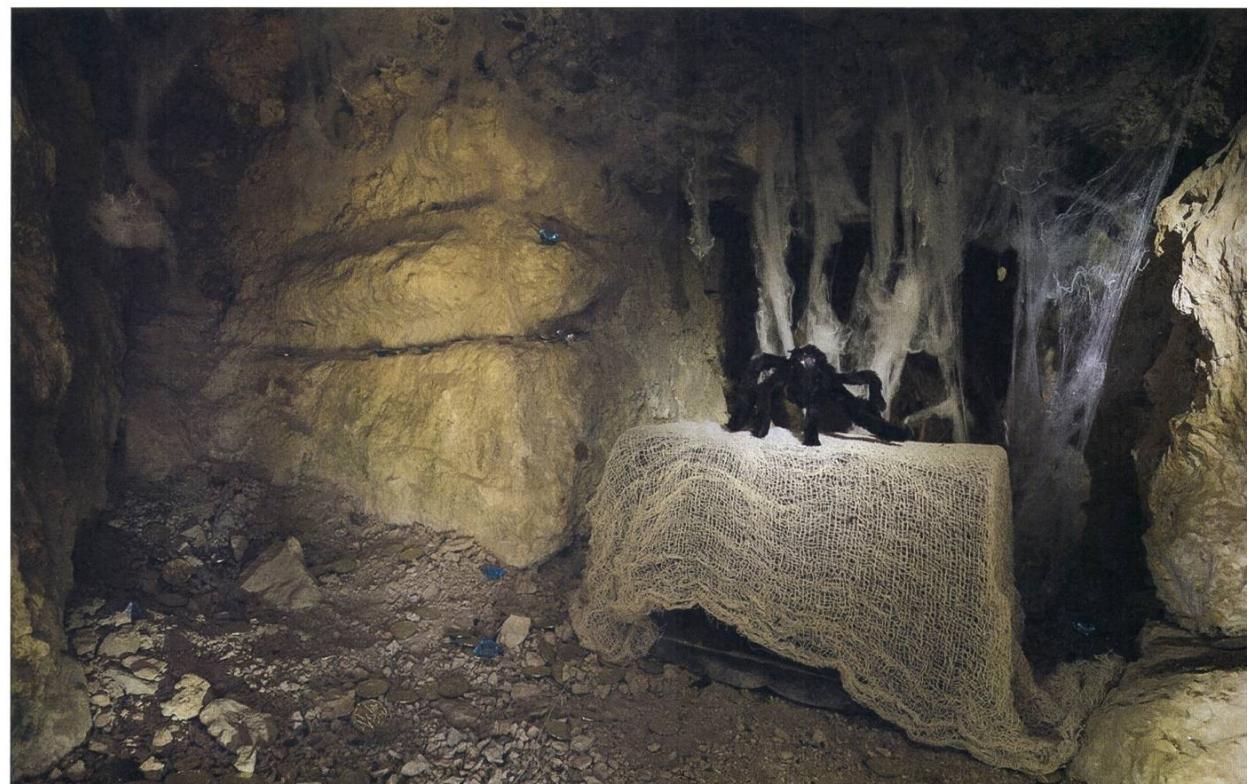
Während sich die Laien im Falle der Neu Schauenburg eher für die Schatztruhe begeistern, richtet sich das Augenmerk der Archäologen auf den Eckverband. Wahrscheinlich gehörte er einst zu einem Burgturm, der nach der Bearbeitung der Quader zu schliessen in der Zeit um 1200 errichtet wurde. Offenbar wurde er noch im Mittelalter wieder abgebrochen und seine Reste durch ein massives, neues Burggebäude überdeckt. Man ist in der Region Basel gerne versucht, das Basler Erdbeben von 1356 als Ursache für einen derart grundlegenden Umbau zu sehen.

Eine Spinne behütet ihre Schatztruhe – keine Momentaufnahme aus dem Europa-Park, sondern aus dem Untergrund der Burgruine Neu Schauenburg.

Zurück zum Geocache: Die Burg ist in Privatbesitz und daher nicht zugänglich. Deshalb und aufgrund der Einsturzgefährdung der Höhle musste das Schatzversteck aufgehoben werden. Gemäuer und Boden verbergen aber noch viele Geheimnisse!

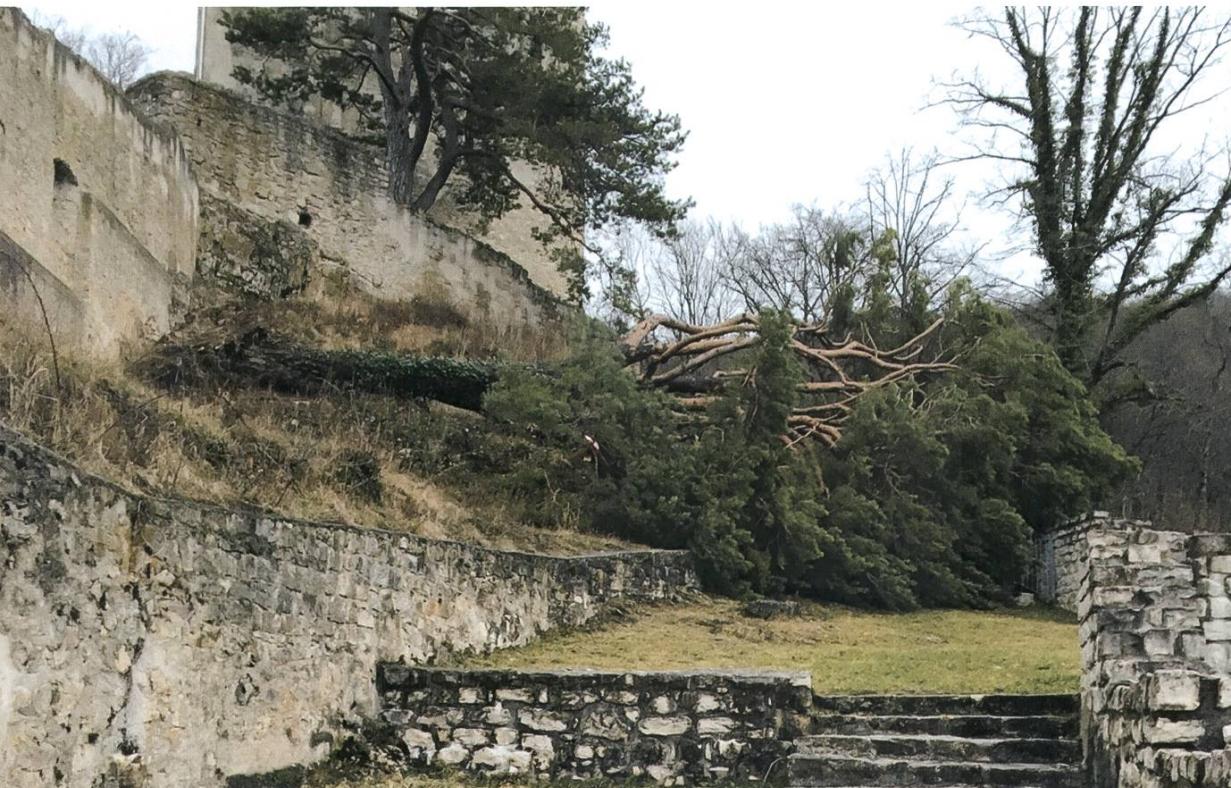
Kein Durchkommen:

**Das Sturmtief Burglind
»sperrt« im Januar 2018**

**die Burgruine Neu
Homberg bei Läufel-
fingen.**

Das heftige Sturmtief «Burglind» vom Januar 2018 ging auch an den archäologischen Stätten des Baselbiets nicht spurlos vorbei: Auf Neu Homberg bei Läufelfingen fällte der Wind in der Unterburg eine der beiden stattlichen Föhren. Diese hatte man anlässlich der Sanierung in den Jahren

2008/2009 aufgrund ihrer dominanten Wirkung sowie als Schattenspender für die Besuchenden bewusst stehen gelassen. Der nun zu Schaden gekommene Baum hatte die früheren Sturmtiefs «Viviane» und «Lothar» überstanden, aber für die Windrichtung des jüngsten Sturms fehlte ihm, da er direkt an einem Mauerfuss gewachsen war, das für die Verankerung notwendige Wurzelwerk.

Glück im Unglück: Niemand wurde verletzt und «Burglind» legte den Baum so exakt quer in die Burgenlage, dass weder das Mauerwerk noch die Kunstdächer beim Treppenaufgang beschädigt wurden. Arbeiter der Stiftung Öko-Job zerlegten den Baum fachmännisch und stellten ihn als Brennholz für die rege benutzten Feuerstellen in der Burgruine bereit.

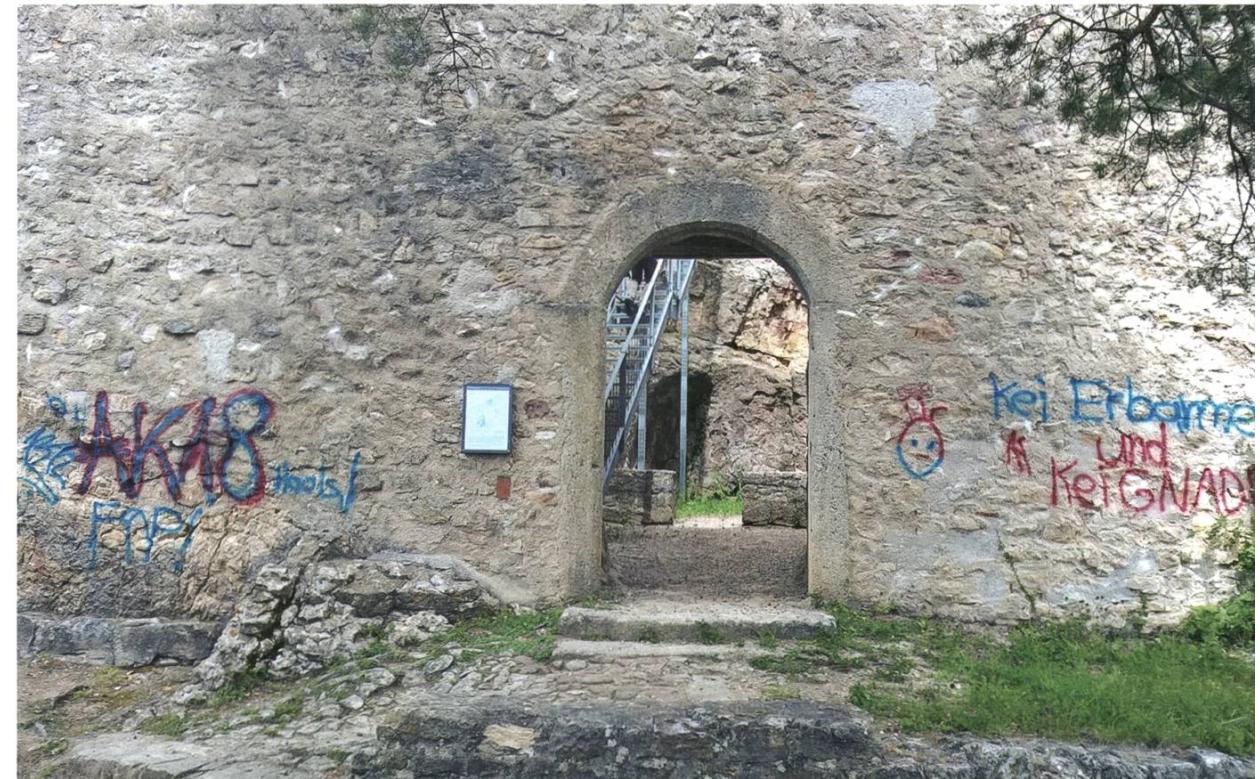
ständnis aufbringen: Im Juni 2018 versprayten Unbekannte den mächtigen Wohnturm mit Schriftzügen. Die Archäologie Baselland erhob in der Folge bei der Kantonspolizei Anzeige.

Definitiv kein nützlicher Beitrag zur mittelalterlichen Baukultur:
Sprayereien am Wohnturm der Burgruine.

Glücklicherweise konnte die Firma Guth & Naturstein GmbH aus Riehen die Sprayereien mittels eines Granulatverfahrens erfolgreich und

ohne bleibende Schäden entfernen. Die Archäologie Baselland hofft natürlich, dass die sinnlose Schmiererei ein Einzelfall bleiben wird.
