**Zeitschrift:** Jahresbericht : Dokumentationen und Funde / Archäologie Baselland  
**Herausgeber:** Archäologie Baselland  
**Band:** - (2019)

**Artikel:** Archäologische Stätten  
**Autor:** Reding, Christoph  
**DOI:** <https://doi.org/10.5169/seals-880571>

# Archäologische Stätten

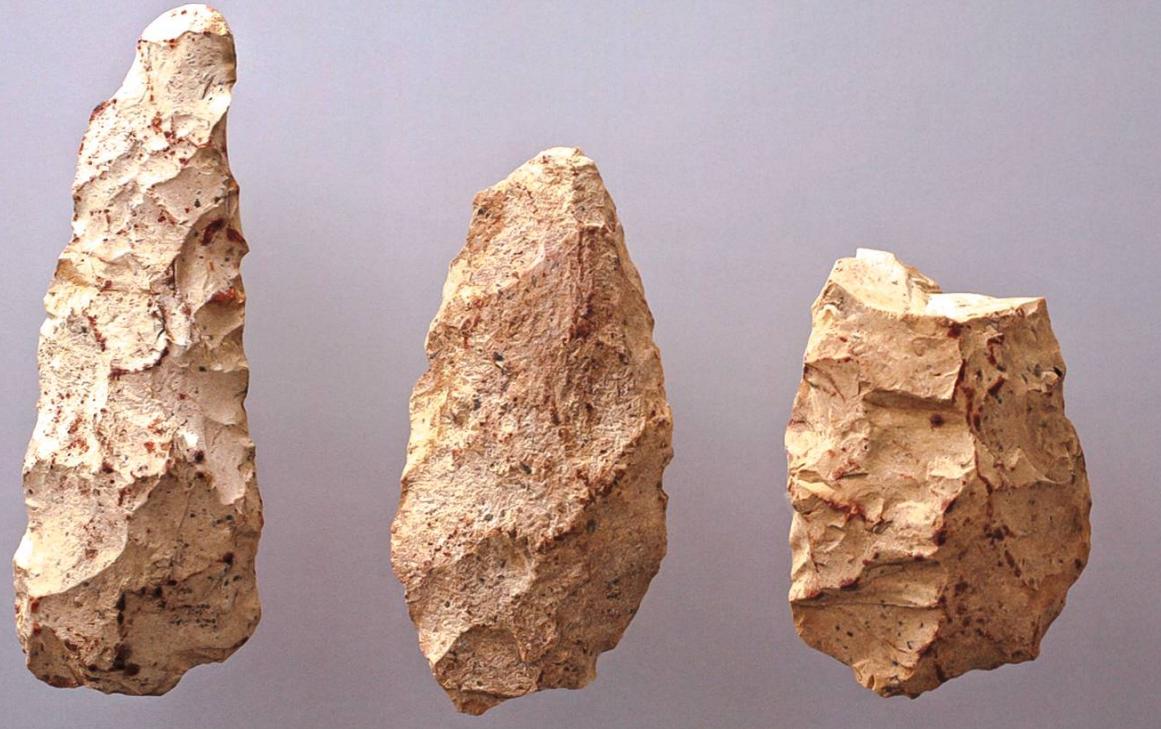
Im Juli 2019 meldete der in Ziefen wohnhafte Geoarchäologe Philippe Rentzel, dass die Abbaustellen im Stälzler durch Forstarbeiten beeinträchtigt worden waren. Bei einem gemeinsamen Augenschein zeigte sich, dass die Steinhaufen und -wälle, die das Gelände prägen, durch die Räder des Zangenschleppers und die Rückearbeiten der Baumstämme stellenweise eingedellt oder aufgewühlt worden waren. Aufgefundene Silexartefakte trugen Spuren mechanischer Einwirkungen. Die Rücksprachen mit dem zuständigen Revierförster und dem Kreisforstingenieur sowie die Konsultation der Karte der archäologischen Schutzzonen und der kommunalen Planungsgrundlagen erbrachten, dass die Schutzmassnahmen für die Fundstellen auf dem Stälzler ungenügend waren.

**Steinhaufen und -wälle prägen die Oberfläche des Stälzlers. Schwach erkennbar sind die nord-südverlaufenden Wege der Forstwirtschaft.**

durch breite Kenntnis der Bedeutung der Fundstelle bei Behörden und Öffentlichkeit zu erzielen sein. Ein erster Schritt könnte mit einer entsprechenden Informationstafel vor Ort erfolgen.

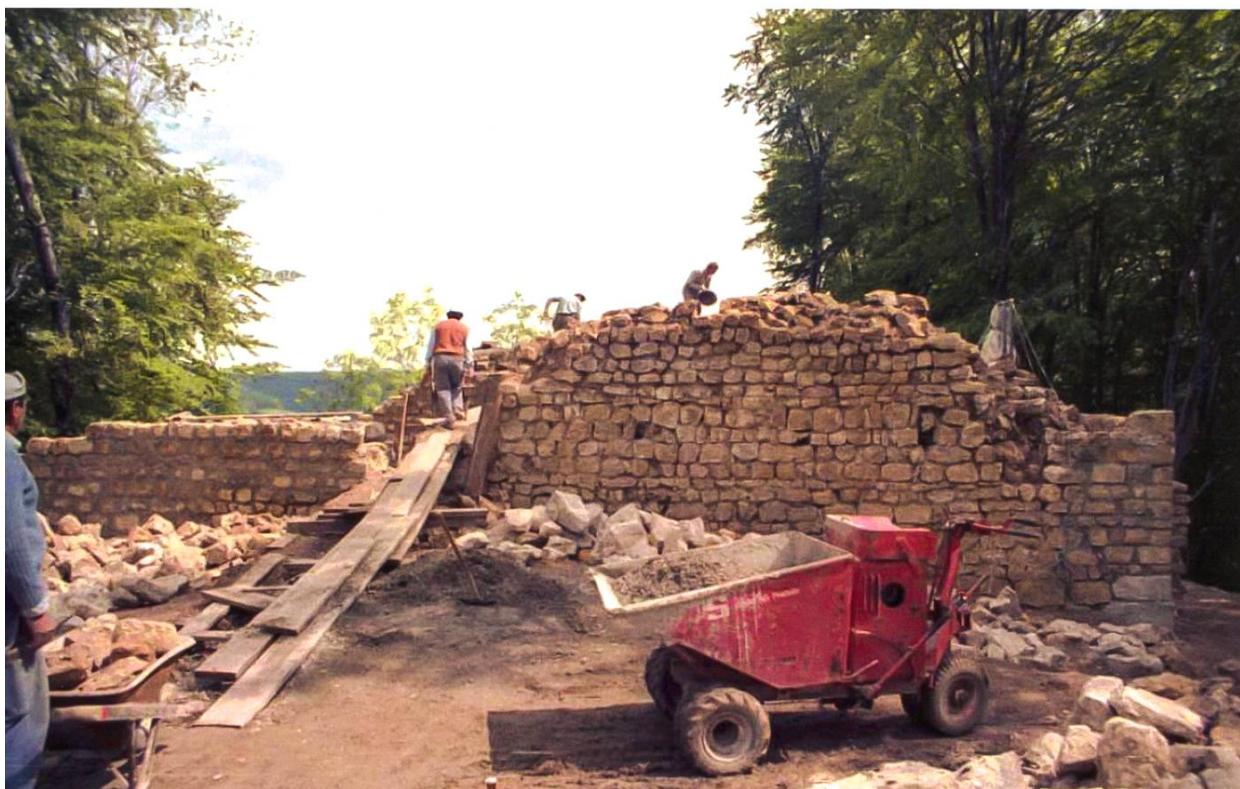
Er konstatierte, dass die Mauern der Burgruine insgesamt stabil sind. Jedoch hat sich der bei der Restaurierung verwendete feine Kalkmörtel an vielen Stellen aufgelöst, so dass insbeson-

dere am originalen Mauerwerk Steine ausbrechen können. Hier sind zudem auch Zerstörungen durch Frost sprengung zu beobachten. Als Ursache weist Obrecht auf den dichten Baumbestand in der Ruinenperipherie hin, der die Besonnung und damit das Austrocknen des Mauerwerkes verhindert, was im Winter Frostschäden an Mörtel und Steinen Vorschub leistet.

**Tief ausgewitterte Mauerfugen und vom Frost zerstörte Steine prägen das Bild der Burgruine.**

Die Gemeinde Füllinsdorf plant nun für das Jahr 2021 eine Sanierung der schadhaften Stellen am Mauerwerk. Dazu gehört die punktuelle Befestigung beziehungsweise der Ersatz von Mauersteinen, über weite Strecken aber auch eine Neuverfügung des Mauerwerks sowie der Mauerabdeckungen. Eine damals bei der Konservierung wegen eines Baumstrunks offen gelassene Bresche in der Ringmauer muss geschlossen werden. Und wichtig: Die gesamte Anlage ist freizuholzen.

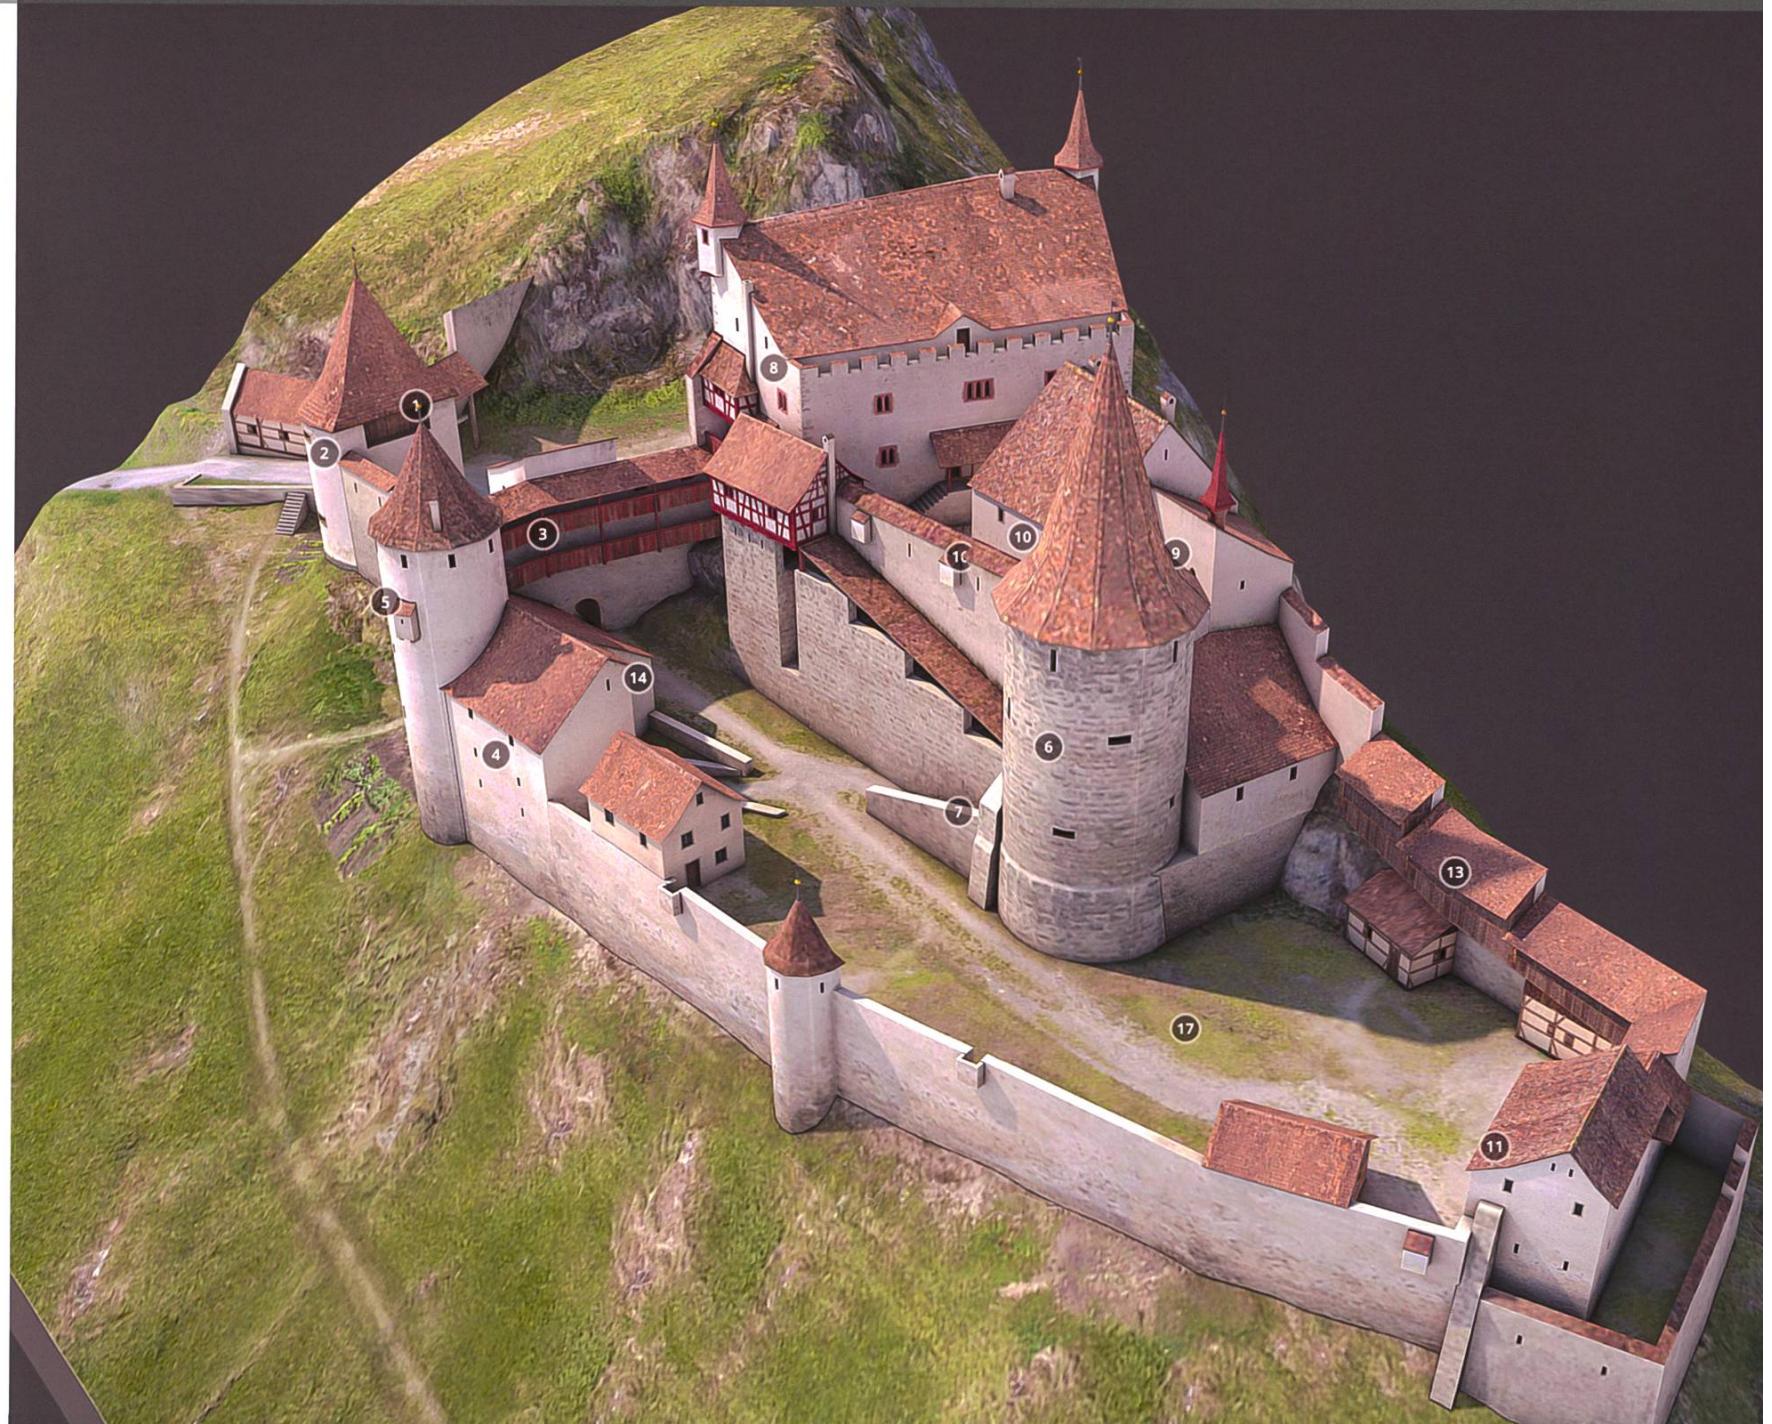
Die Farnsburg in ihrer einstigen Pracht: Blick von Nordosten in die Unterburg und auf die Kernburg mit dem mächtigen Palas, Zustand um 1750 (Joe Rohrer).

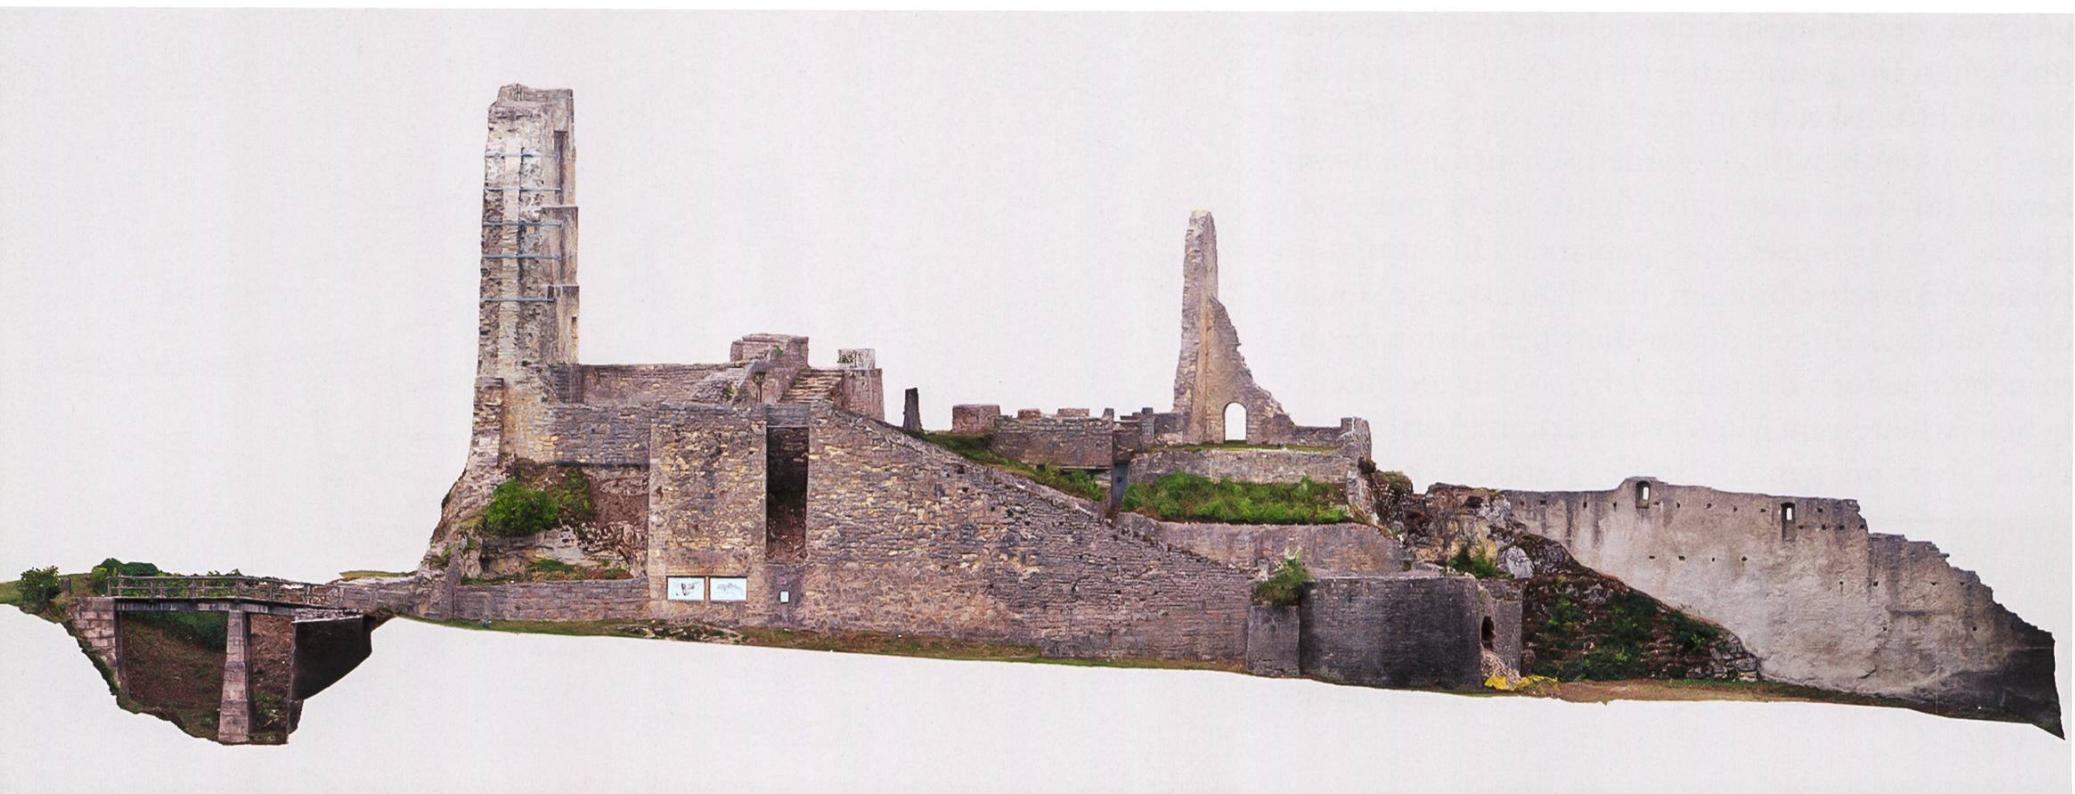
Die Farnsburg im Mauergrundriss und mit Höhenkurven (Terradata AG).

dass sie der geplanten bauarchäologischen Dokumentation als Grundlage dienen können. Zusätzliche fotogrammetrischen Drohnenaufnahmen ermöglichen die Neuvermessung der ausgedehnten Anlage. Das Ergebnis war verblüffend, betragen die Abweichungen zum bisher tradierten Grundriss doch bis zu zwei Meter!

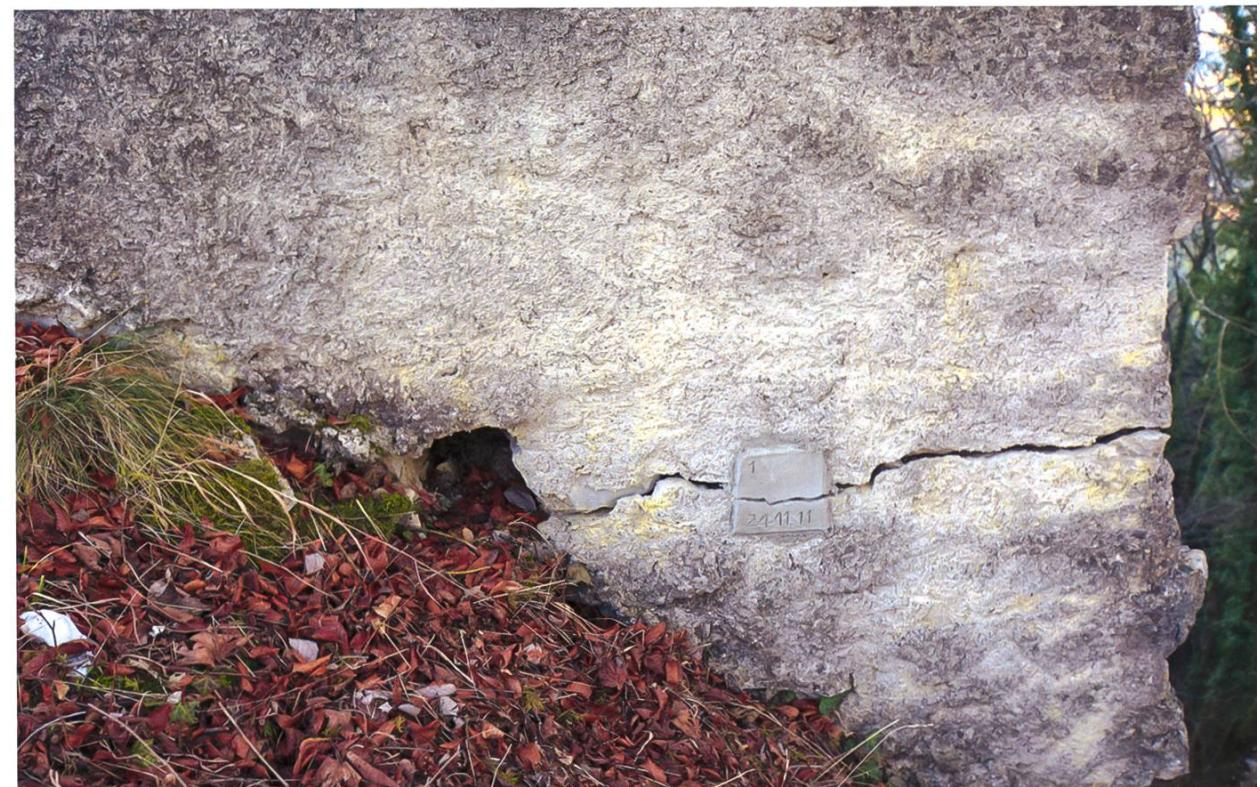
Schalenturm im östlichen Bering der Unterburg. Übereinstimmend dazu befanden die Spezialisten der Firma PNP Geologie und Geotechnik, dass die peripheren Bereiche des Burgfelsens grundsätzlich geologisch instabil sind und sich damit auch negativ auf die Baustatik des darauf errichteten Mauerwerks auswirken. Dies gilt insbesondere auch für das Westende der Schildmauer sowie die Ostflanke der Barbakane. Aufgrund der daraufhin anberaumten geologischen Sondierungen ist nun für all diese Ruinenpartien eine Sicherung mittels Bohrankern und Punktfundamenten ins Auge zu fassen.

**Das Siegel von 2011 ist zerbrochen: Am Fuss der Ringmauer offenbart sich der instabile Felsuntergrund der Farnsburg.**

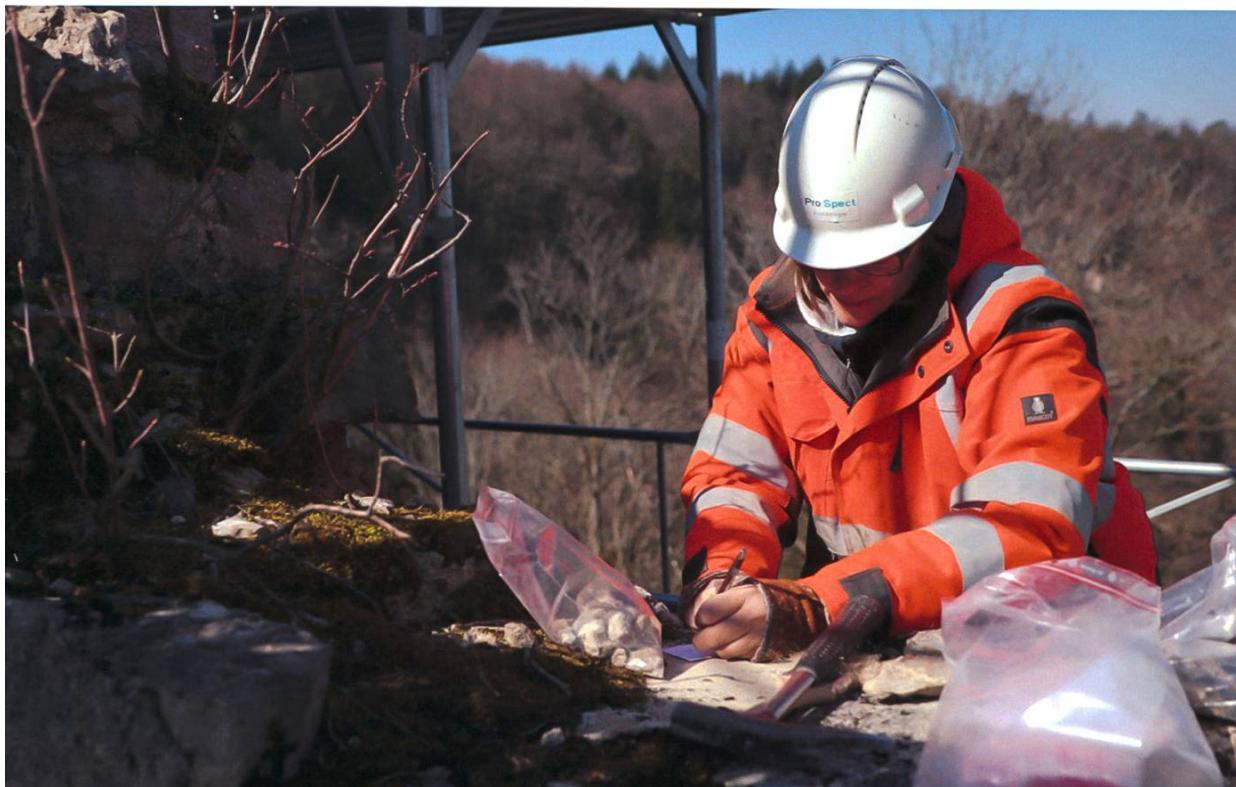
**Caroline Diemand von  
der Firma ProSpect  
GmbH entnimmt  
Mörtelproben am Mau-  
erwerk der Ringmauer  
(Stefan Krause).**

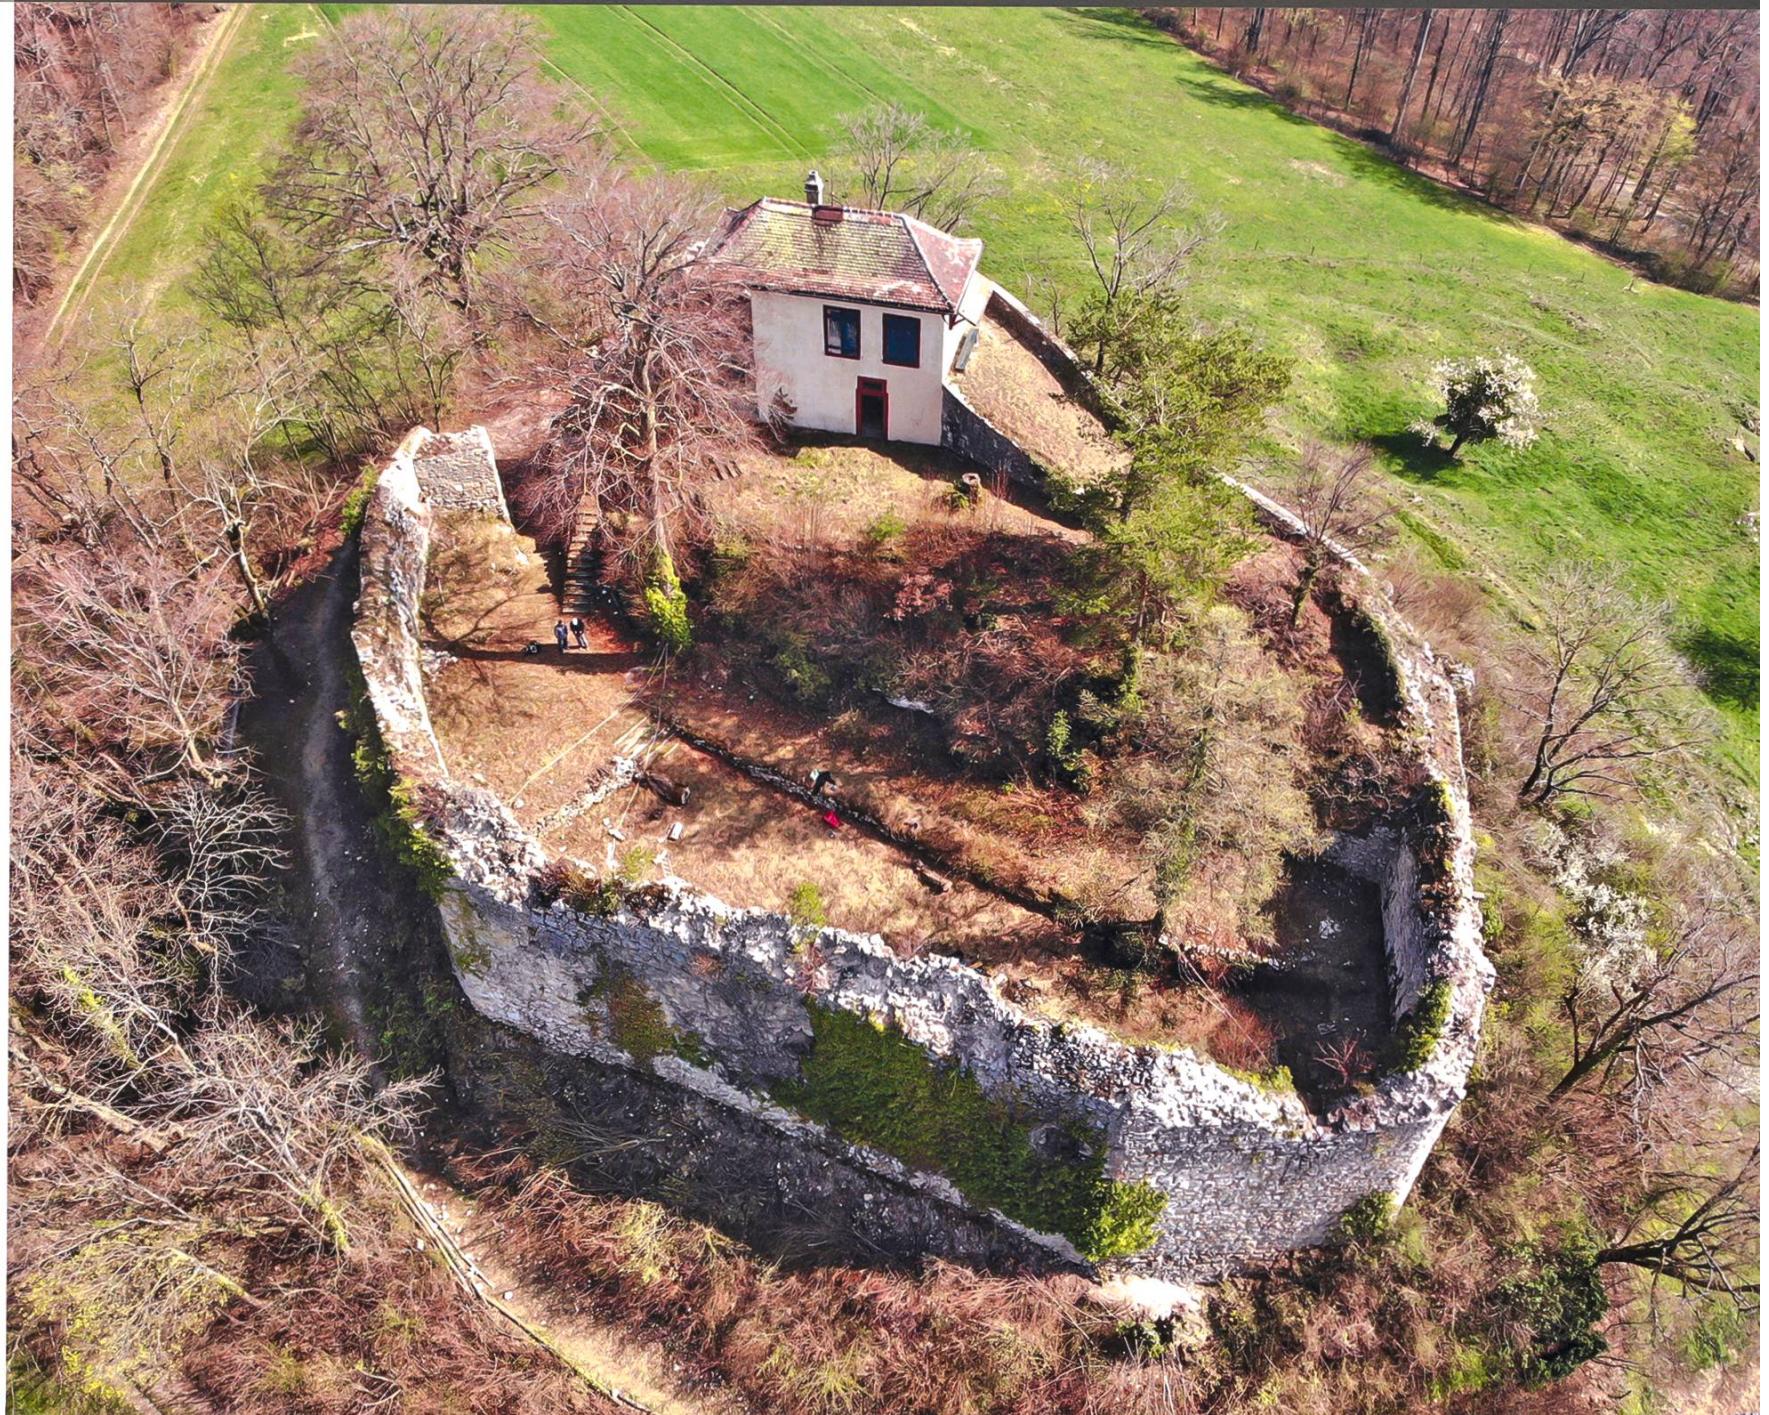
Die Burgruine Neu  
Schauenburg von Nord-  
westen, Blick auf die  
grosse Ringmauer und  
den jüngeren Pavillon  
(Guth Naturstein GmbH)

Die idyllische Neu Schauenburg mit dem weithin sichtbaren neuzeitlichen Pavillon liegt auf einem isolierten Felskopf oberhalb von Frenkendorf und Pratteln. 2017 stürzte ein Teil des mittelalterlichen Mauerwerks beim Pavillon ein – dies nachdem bereits 2005 und 2009 im selben Bauabschnitt drei Mauerschäden partiell behoben werden mussten.

Mit Unterstützung der Archäologie Baselland hat 2018 die Eigentümerin, Frau Renata von Tscharner, die Grundlagen für eine Sanierung der Burgruine erarbeiten lassen. Als Erstes musste der Felsuntergrund unterhalb der aktuell beschädigten Partie durch das Geotechnische Institut Basel auf seine Stabilität hin untersucht werden. In den letzten 20 Jahren ist das Gelände am Felsfuss um mehr als zwei Meter abgesackt. Zum Glück ergab das Gutachten, dass der Burgfelsen an sich stabil genug ist, um eine Sicherung der darüber liegenden Mauerreste zuzulassen, ohne dass diese durch weitere Felsbewegungen wieder Schaden nehmen würden. In einem nächsten

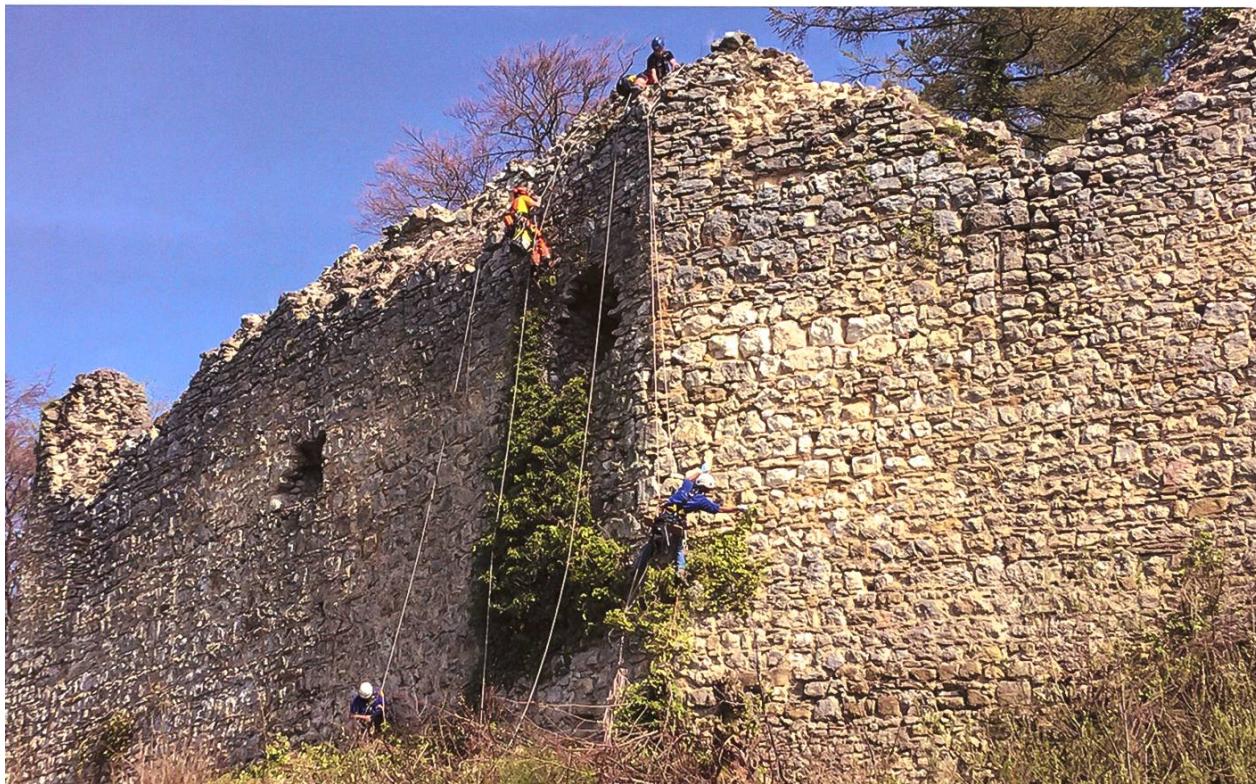
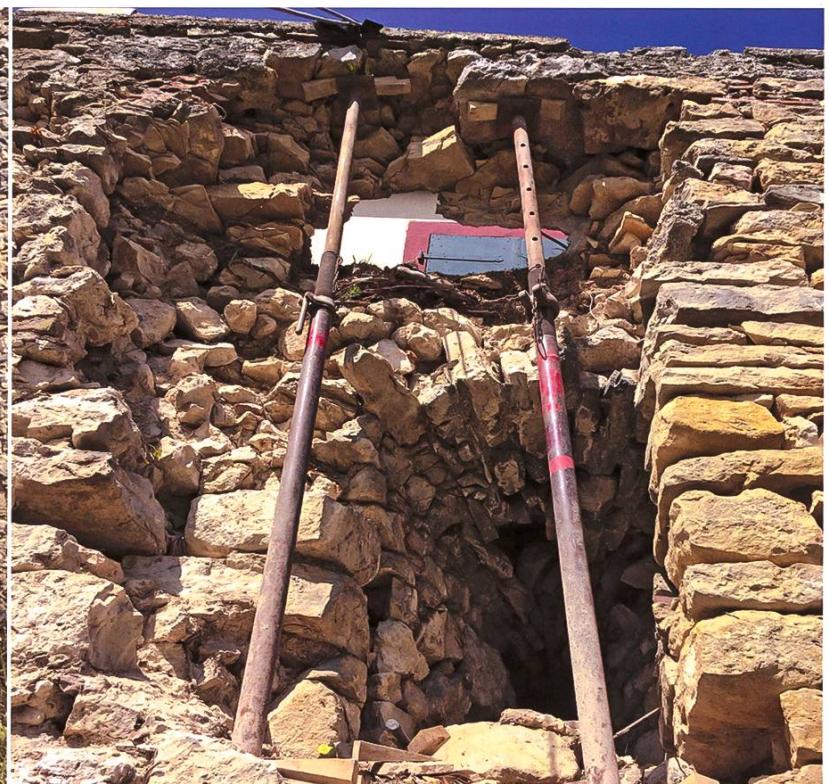
**Höhenarbeiter befreien  
die Umfassungsmauer  
vom Bewuchs. Rechts  
die 2017 ausgebro-  
chene Fensteröffnung  
beim Pavillon (Guth  
Naturstein GmbH)**

Das anschliessend vom erfahrenen Bauingenieur Josef Müller, Schubiger AG Luzern erstellte Gutachten attestierte dem Mauerbereich um den Pavillon einen besonders desolaten Zustand. Das von Müller für die gesamte Burgruine erarbeitete Sanierungskonzept legt fest, dass der Abschnitt um den Pavillon möglichst rasch in einer Teiletappe A,

abgebrochen und neu aufgebaut, die restlichen Mauern mit Dutzenden Mauerankern gesichert und frisch verfugt werden. Mauerkronen und Terrassenflächen werden aufwändig abgedichtet und das Mauerwerk drainiert. Zuvor ist insbesondere das originale Mauerwerk einer eingehenden bauarchäologischen Dokumentation zu unterziehen.
