Artikel: Archäologische Stätten
Autor: Reding, Christoph
DOI: <https://doi.org/10.5169/seals-880571>

Archäologische Stätten

Burgruine Altenberg, Füllinsdorf: im Detail liegt der Schaden

Burgruine Farnsburg: alles bereit zur Sanierung

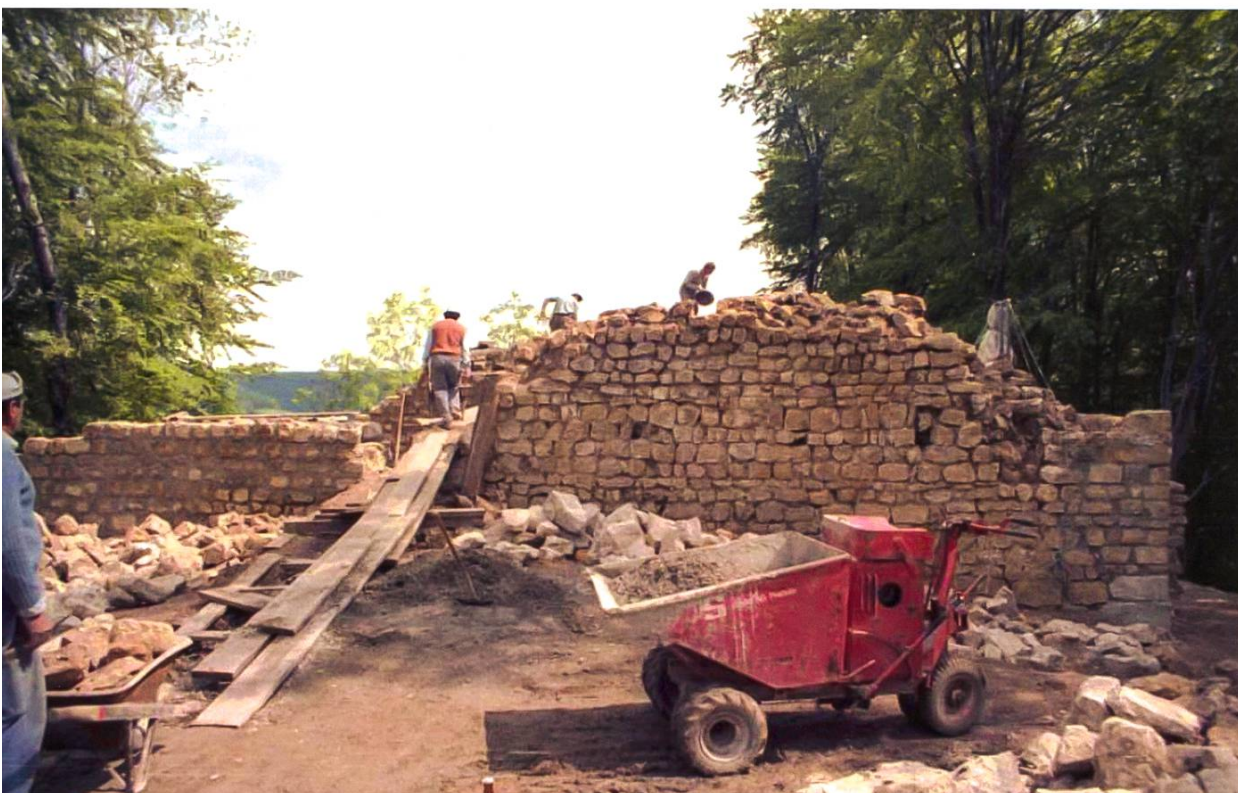
Konservierungsarbeiten 1987 am Mauerwerk des Wohnturms. Diese leistete die Archäologie Baselland damals noch mit eigenem Personal.

Kanton. Im Anschluss daran wurde das freigelegte Mauerwerk konserviert und über weite Strecken neu aufgebaut. Für Letzteres wurden frostbeständige Bausteine herangeführt und die Mauern im Kern mit Magerbeton aufgebaut. Mauerfugen und -abdeckungen wurden aber in mit einem weichen und feinen Kalkmörtel ausgeführt.

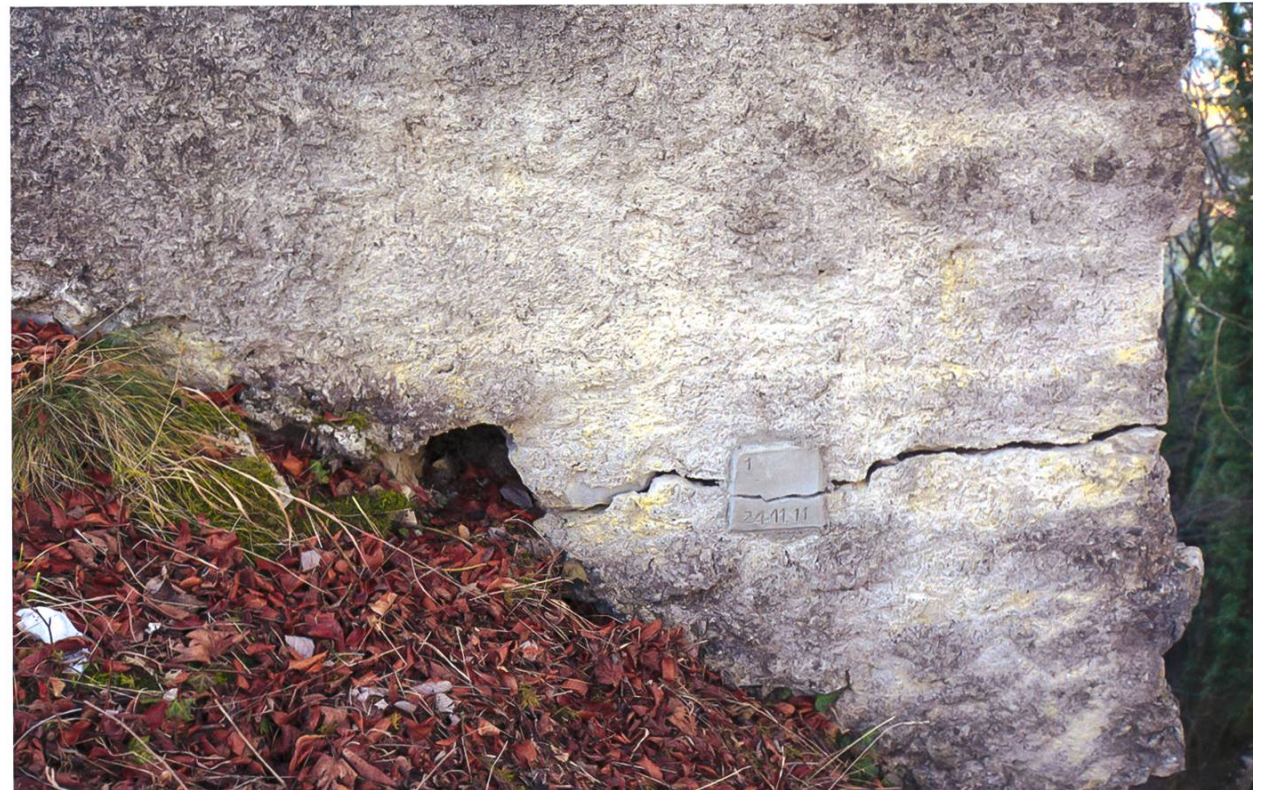
Schalenturm im östlichen Bering der Unterburg. Übereinstimmend dazu befanden die Spezialisten der Firma PNP Geologie und Geotechnik, dass die peripheren Bereiche des Burgfelsens grundsätzlich geologisch instabil sind und sich damit auch negativ auf die Baustatik des darauf errichteten Mauerwerks auswirken. Dies gilt insbesondere auch für das Westende der Schildmauer sowie die Ostflanke der Barbakane. Aufgrund der daraufhin anberaumten geologischen Sondierungen ist nun für all diese Ruinenpartien eine Sicherung mittels Bohrankern und Punktfundamenten ins Auge zu fassen.

Das Siegel von 2011 ist zerbrochen: Am Fuss der Ringmauer offenbart sich der instabile Felsuntergrund der Farnsburg.

2012 als langfristiges Risiko für deren Statik bezeichnet wurde, mit einer biotopähnlichen Vormauerung gesichert werden. Dafür wird Tenniker Muschelagglomerat, der so genannte «Gisibergstein», zum Einsatz kommen, wovon im Jahr 2019 gegen 70 Kubikmeter aus Abbruchbeständen bereitgestellt werden konnten.

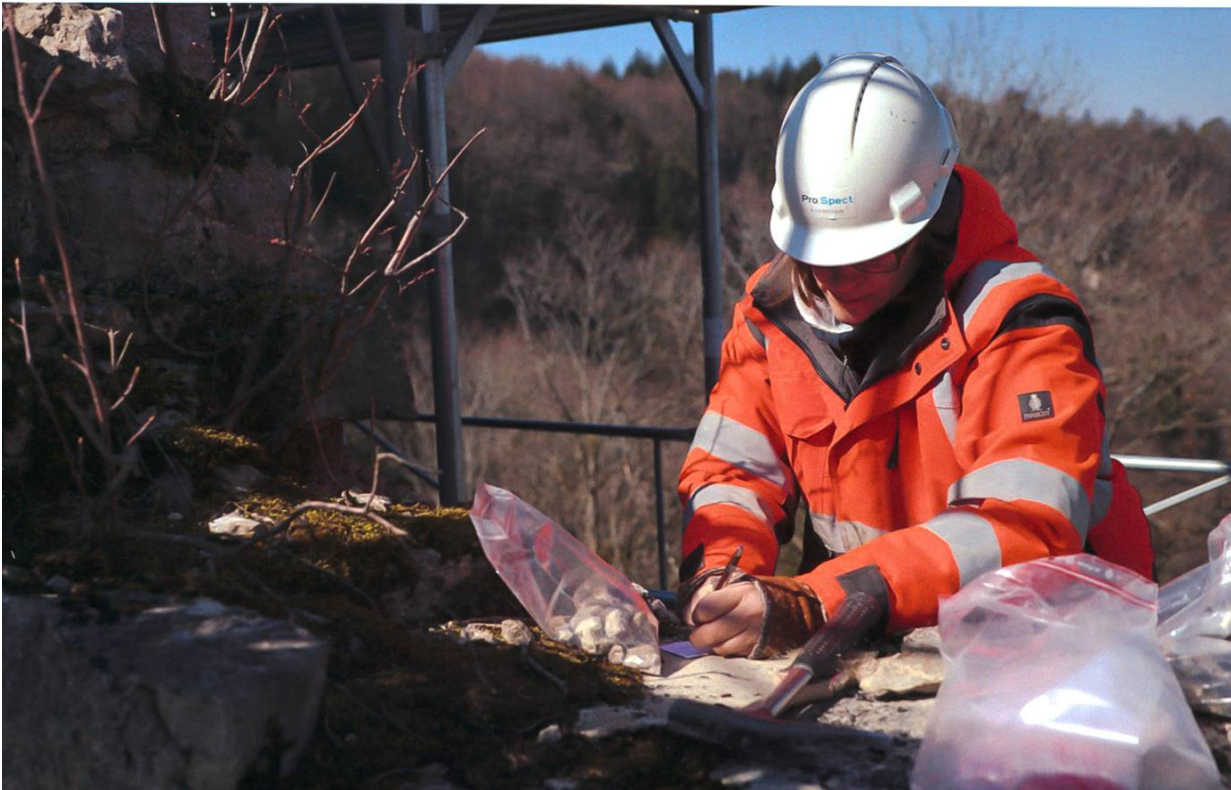
Caroline Diemand von der Firma ProSpect GmbH entnimmt Mörtelproben am Mauerwerk der Ringmauer (Stefan Krause).

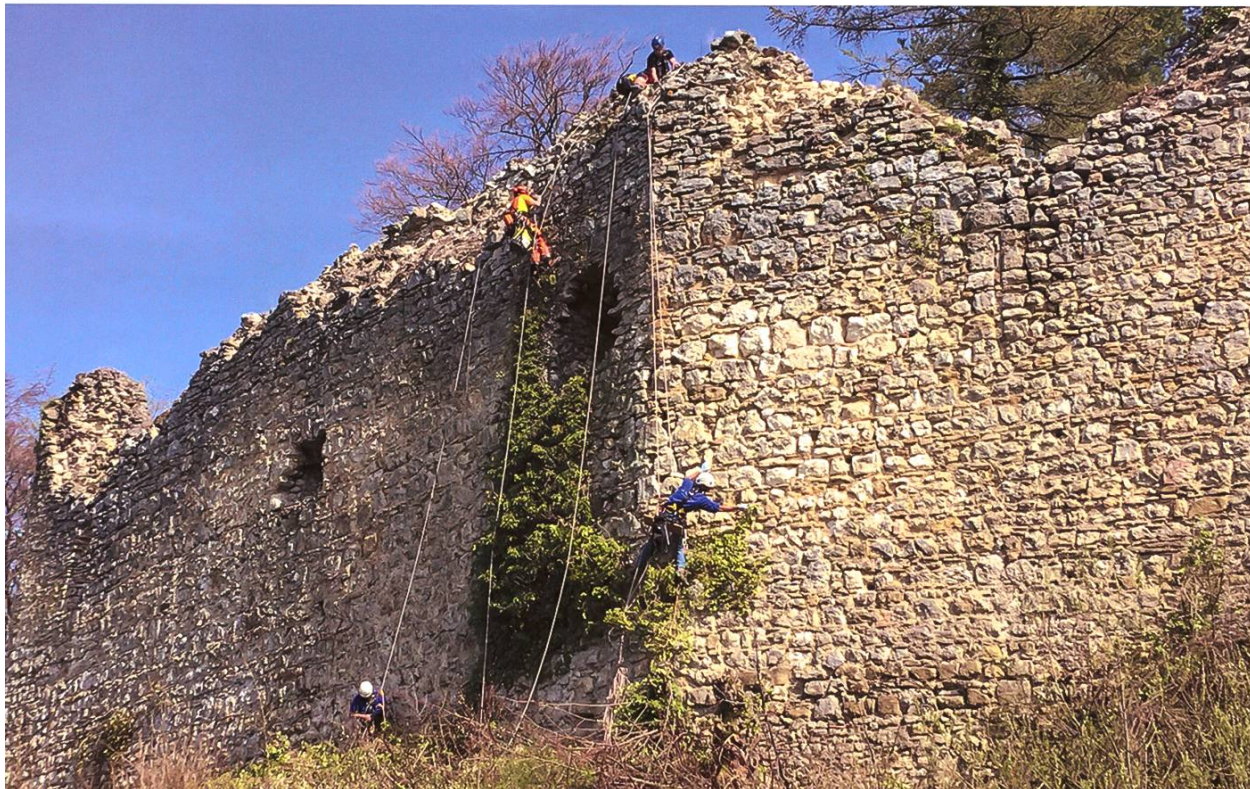
Die idyllische Neu Schauenburg mit dem weithin sichtbaren neuzeitlichen Pavillon liegt auf einem isolierten Felskopf oberhalb von Frenkendorf und Pratteln. 2017 stürzte ein Teil des mittelalterlichen Mauerwerks beim Pavillon ein – dies nachdem bereits 2005 und 2009 im selben Bauabschnitt drei Mauerschäden partiell behoben werden mussten.

Höhenarbeiter befreien die Umfassungsmauer vom Bewuchs. Rechts die 2017 ausgebrochene Fensteröffnung beim Pavillon (Guth Naturstein GmbH)

Das anschliessend vom erfahrenen Bauingenieur Josef Müller, Schubiger AG Luzern erstellte Gutachten attestierte dem Mauerbereich um den Pavillon einen besonders desolaten Zustand. Das von Müller für die gesamte Burgruine erarbeitete Sanierungskonzept legt fest, dass der Abschnitt um den Pavillon möglichst rasch in einer Teiletappe A,

abgebrochen und neu aufgebaut, die restlichen Mauern mit Dutzenden Mauerankern gesichert und frisch verfugt werden. Mauerkronen und Terrassenflächen werden aufwändig abgedichtet und das Mauerwerk drainiert. Zuvor ist insbesondere das originale Mauerwerk einer eingehenden bauarchäologischen Dokumentation zu unterziehen.
