Zeitschrift: Jahresbericht: Dokumentationen und Funde / Archäologie Baselland

Artikel: Archäologische Stätten

Archäologische Stätten

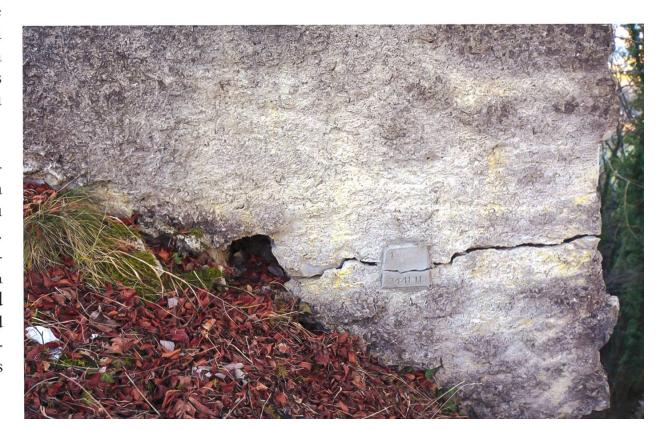
Schalenturm im östlichen Bering der Unterburg. Übereinstimmend dazu befanden die Spezialisten der Firma PNP Geologie und Geotechnik, dass die peripheren Bereiche des Burgfelsens grundsätzlich geologisch instabil sind und sich damit auch negativ auf die Baustatik des darauf errichteten Mauerwerks auswirken. Dies gilt insbesondere auch für das Westende der Schildmauer sowie die Ostflanke der Barbakane. Aufgrund der daraufhin anberaumten geologischen Sondierungen ist nun für all diese Ruinenpartien eine Sicherung mittels Bohrankern und Punktfundamenten ins Auge zu fassen.

Das Siegel von 2011 ist zerbrochen: Am Fuss der Ringmauer offenbart sich der instabile Felsuntergrund der Farnsburg.
