Zeitschrift: Jahresbericht : Dokumentationen und Funde / Archäologie Baselland
Herausgeber: Archäologie Baselland
Band: - (2020)

Artikel: Grabungen und Bauuntersuchungen
Autor: Marti, Reto / Wartburg, Jan von / Näf, Nora
DOI: <https://doi.org/10.5169/seals-1002233>

Grabungen und Bauuntersuchungen

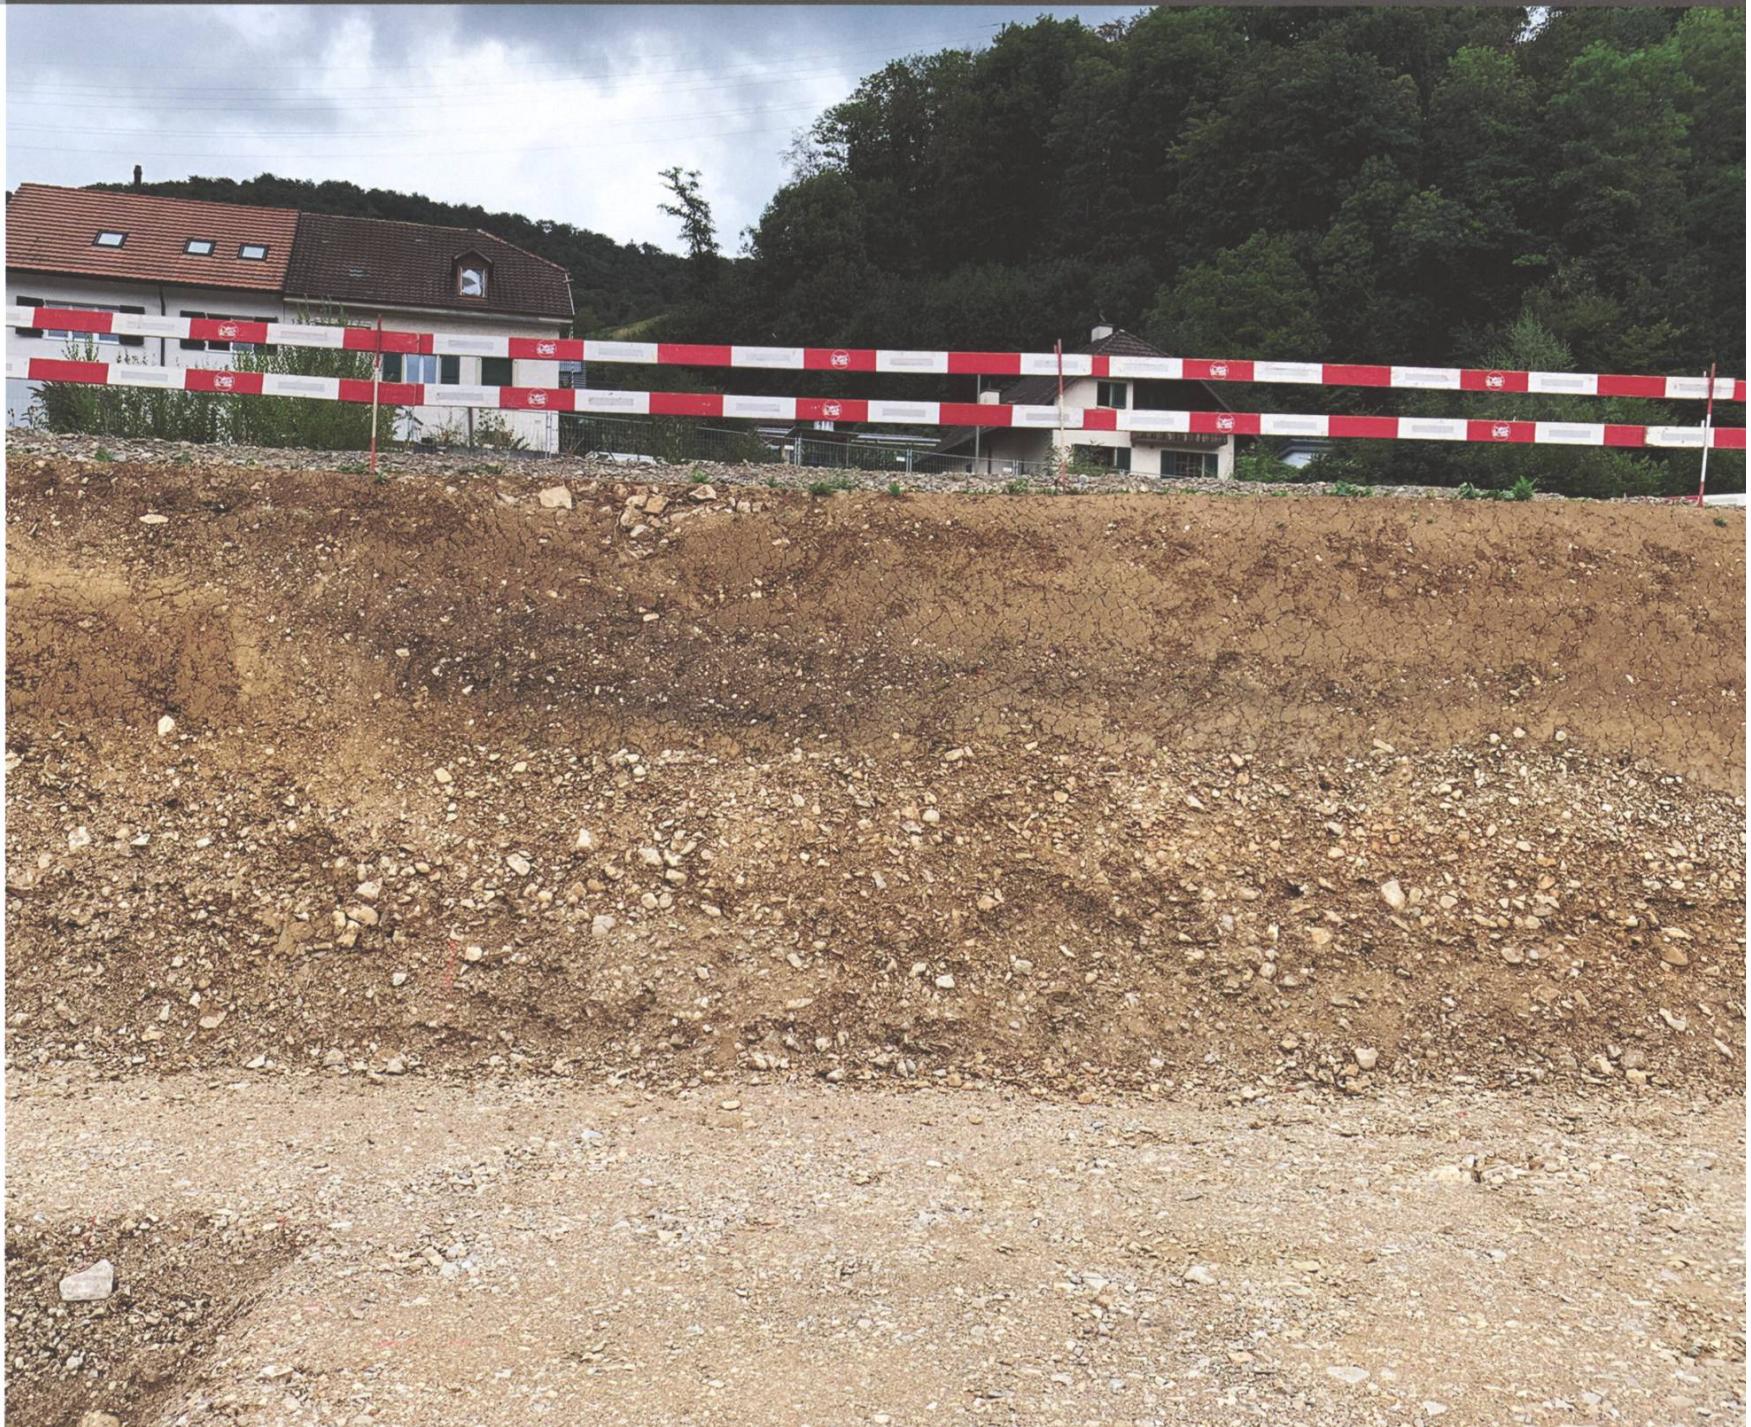
Zunzgen, Mühlematten.

In der Bildmitte ist die dunkle Fundschicht aus der Jungsteinzeit deutlich zu erkennen.

Sie liegt über dem anstehenden Niederterrassenschotter des Diegterbachs. Blick gegen Osten.

Die muldenartig abgelagerte Fundschicht wurde durch das Grabungsteam anschliessend eingehend untersucht. Ein Teil der dunklen holzkohlehaltigen Ablagerung in der Böschungswand wurde

Die geoarchäologische Untersuchung durch Philippe Rentzel bekräftigte den ersten Eindruck einer eingeschwemmten Fundschicht: Das Areal liegt im unteren Randbereich des Bachschuttkegels des Obergächli. Eine geschützte Zone am Rand des Schwemmkegels bildete eine Sedimentfalle, wo sich über einen unbekannten Zeitraum hinweg abgeschwemmte, fundhaltige Lehmschichten ablagerten. Die Grösse der Holzkohlen

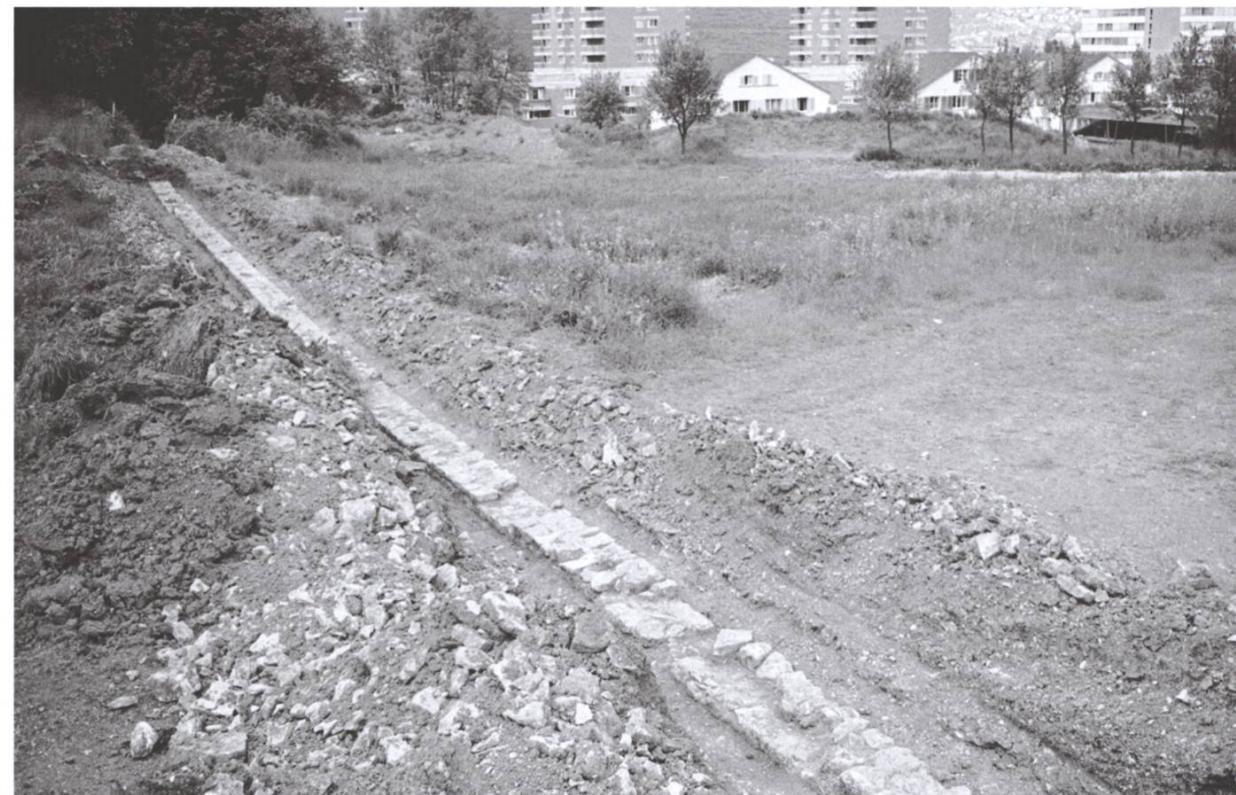
Die Funktion des Mauerkreuzes am Südende des untersuchten Abschnitts ist bisher nicht abschliessend geklärt. Blick gegen Nordosten.

es zu einer kleinen Überraschung: Der Bagger legte ein Mauerkreuz frei. Die Nord-Süd verlaufende Traverse wurde von einem klar begrenzten, neun Meter langen und leicht geschwungenen Fundament gekreuzt. Südlich davon war die das Tal querende Mauer nur noch über knapp zwei Meter weiter verfolgbar, danach verlor sie sich. Noch weiter südwärts fanden sich keine archäologischen Reste mehr.

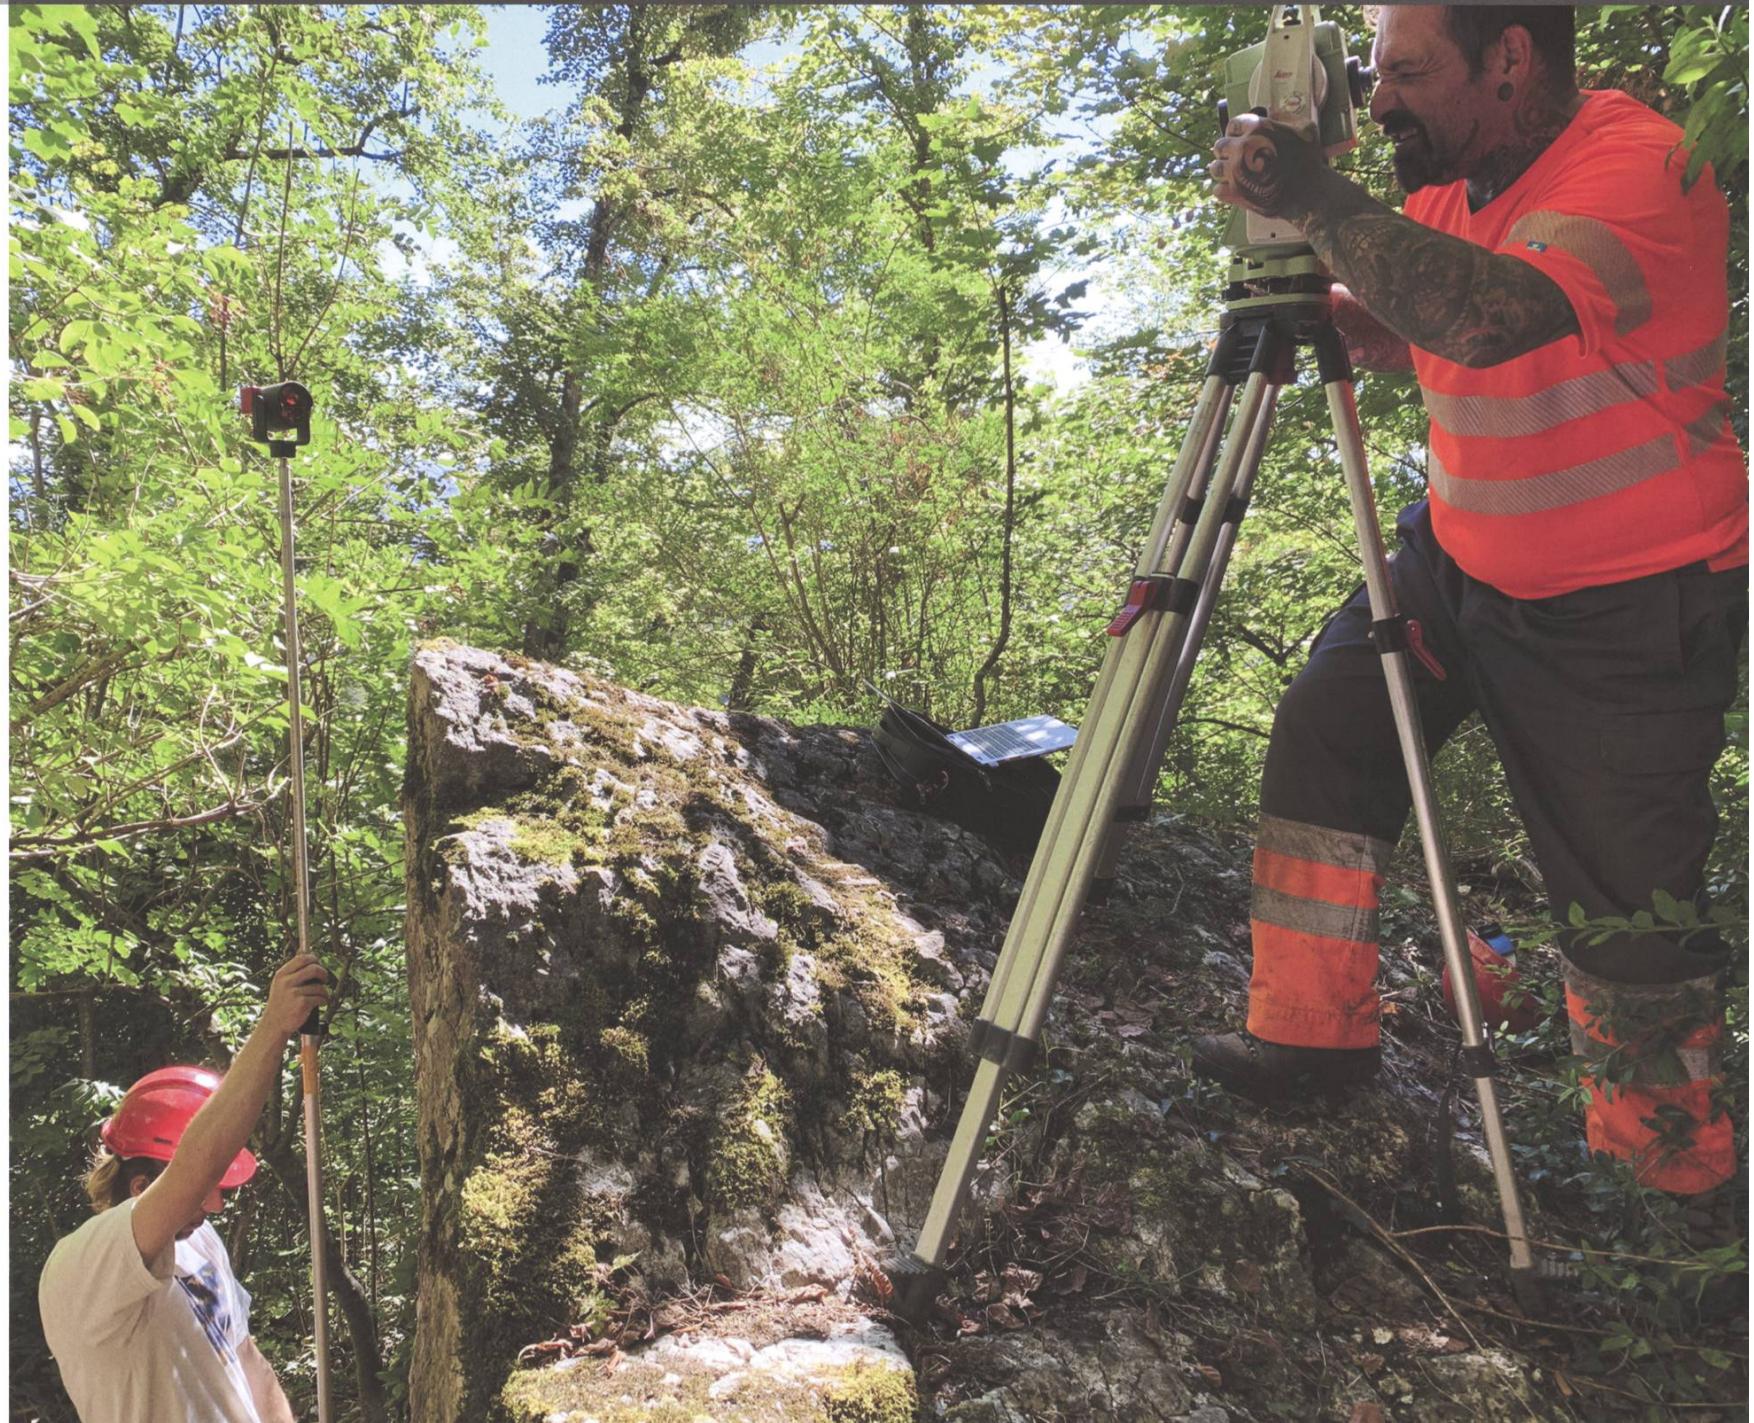
Frenkendorf, unterhalb
Schauenburger Fluh.
Die Einmessung der
archäologischen Funde
mit Hilfe eines lokalen
Vermessungsnetzes
und Tachymeter ge-
staltete sich im steilen
Gelände anspruchsvoll.

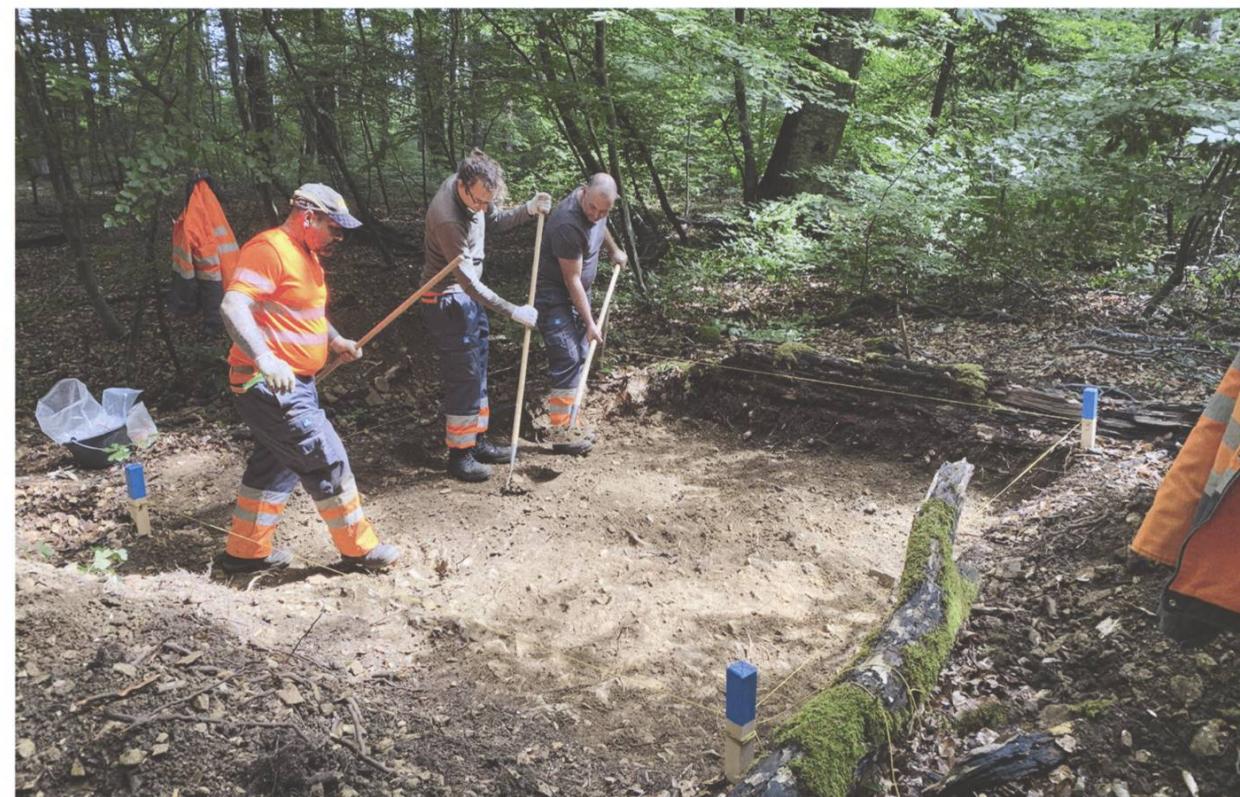
Nach einem Handabtrag am Ort der höchsten Funddichte zeigte sich ein heller, befundleerer Boden über dem anstehenden Fels.

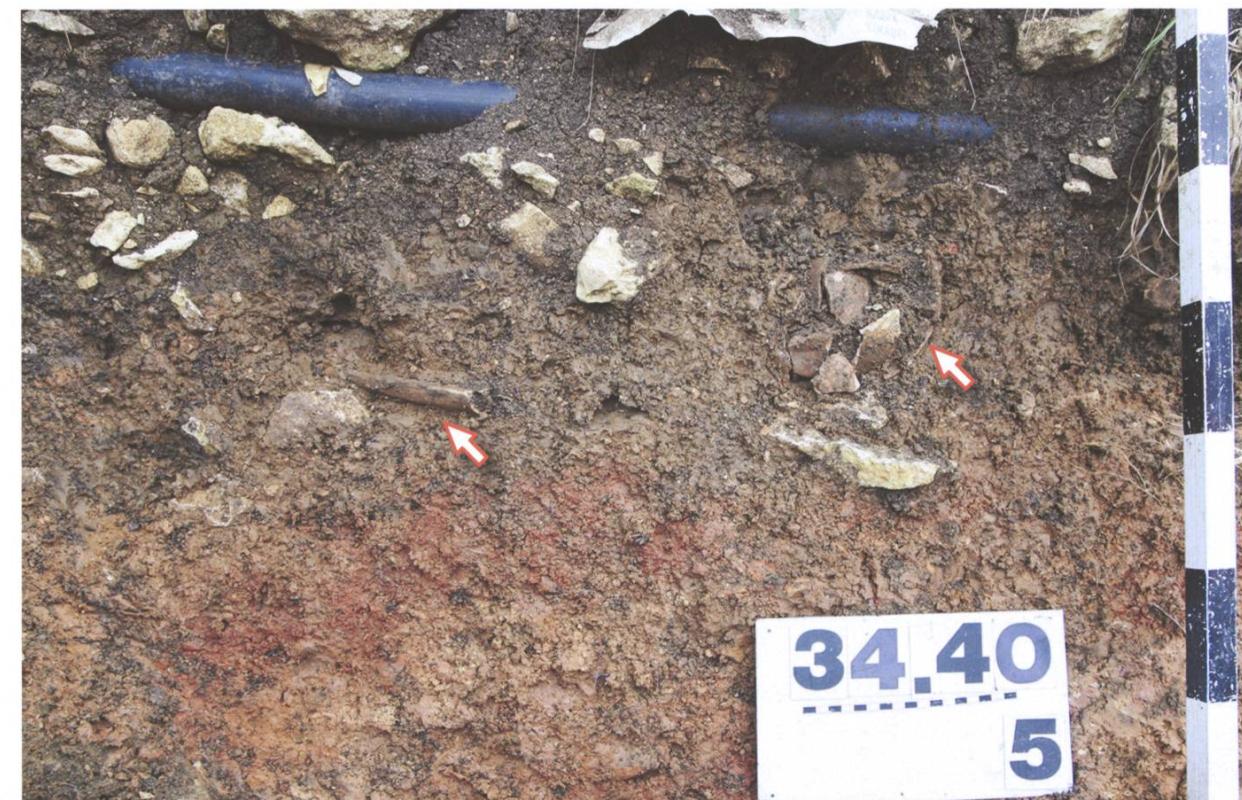
In der Böschung ist rechts über dem anstehenden rötlichen Lehm der Schädel zu erkennen, links der linke Oberarmknochen.
Blick gegen Süden.

Bei Gartenarbeiten an der Hölsteinerstrasse, am Südostrand von Lampenberg, kamen in einer Böschung menschliche Knochen zum Vorschein. In der darauf folgenden Ausgrabung wurde das Skelett einer erwachsenen Person freigelegt, das in gestreckter Rückenlage Ost-West orientiert war. Der Schädel lag im Westen.

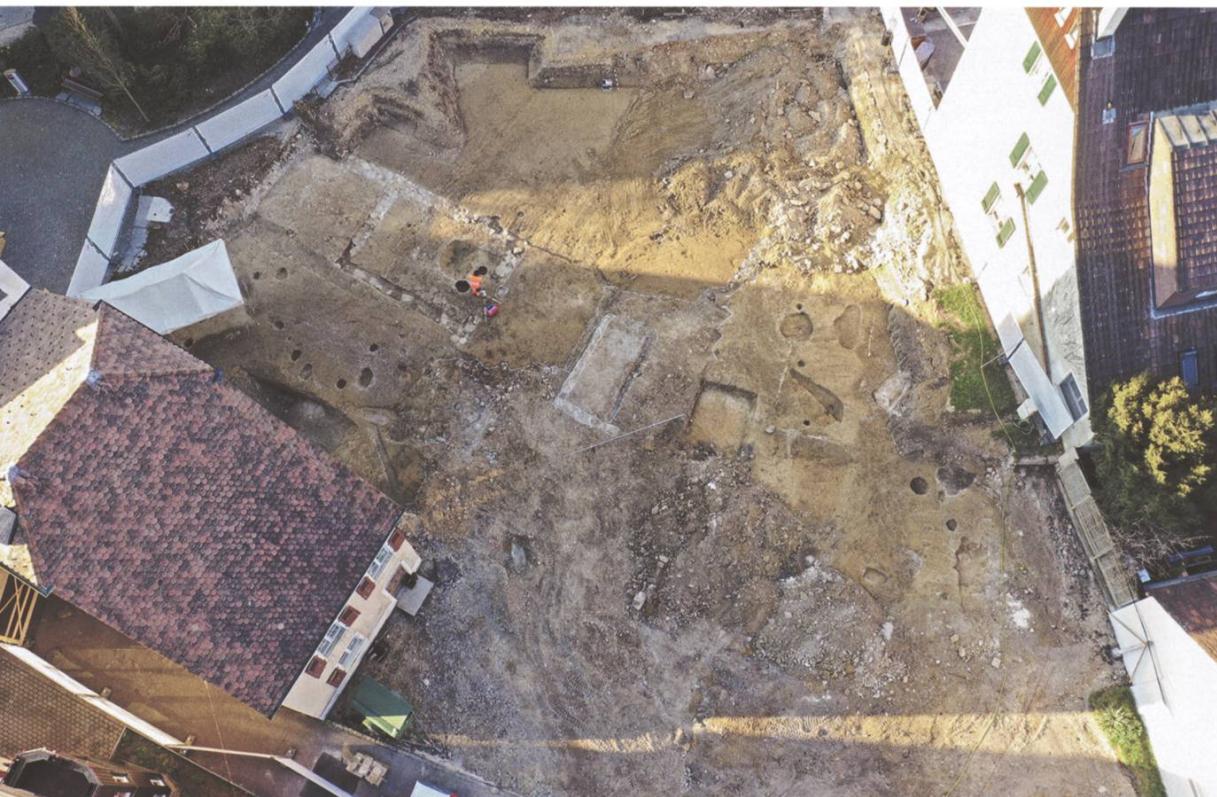
Frenkendorf, Kirchgasse. Übersicht über das Grabungsgelände. Links das stehengelassene Wohnhaus Mittelgasse 3. Blick gegen Süden.

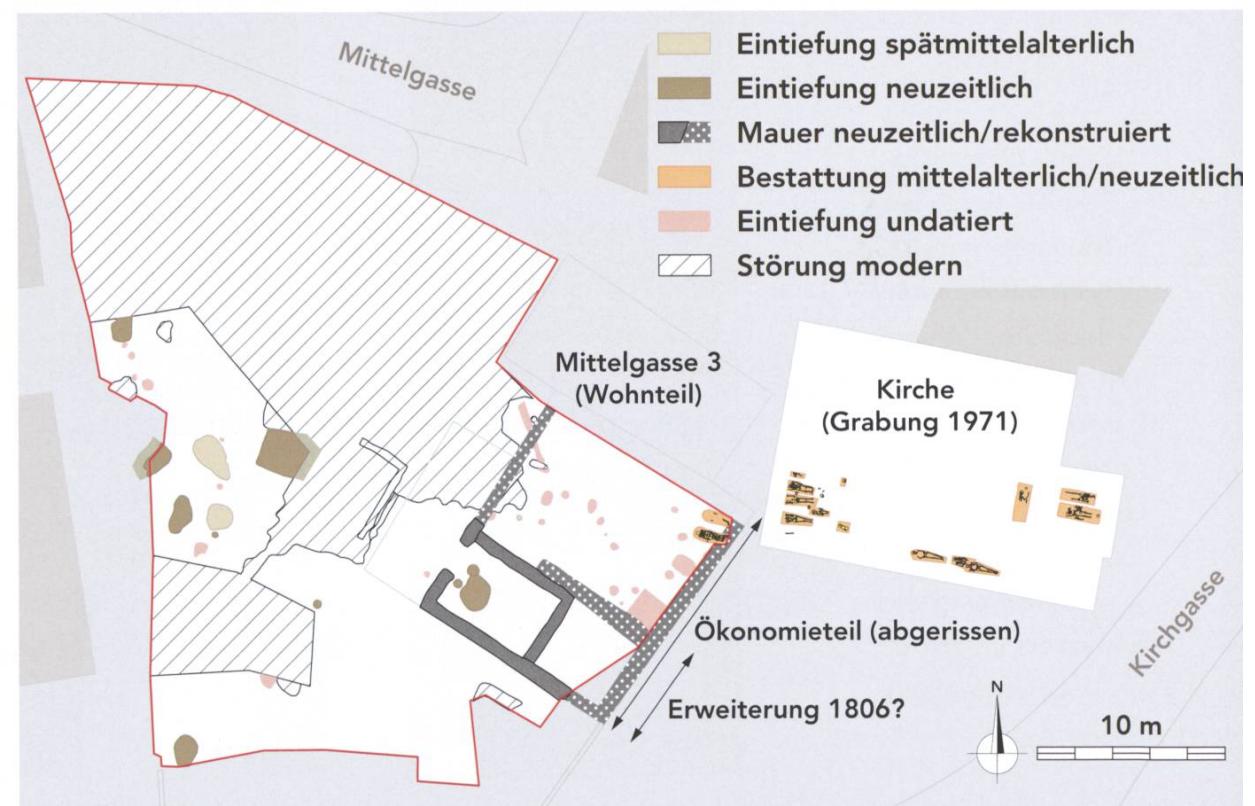
Übersicht über die 1971 und 2020 gefundenen Gräber und die weiteren Befunde der aktuellen Grabung.

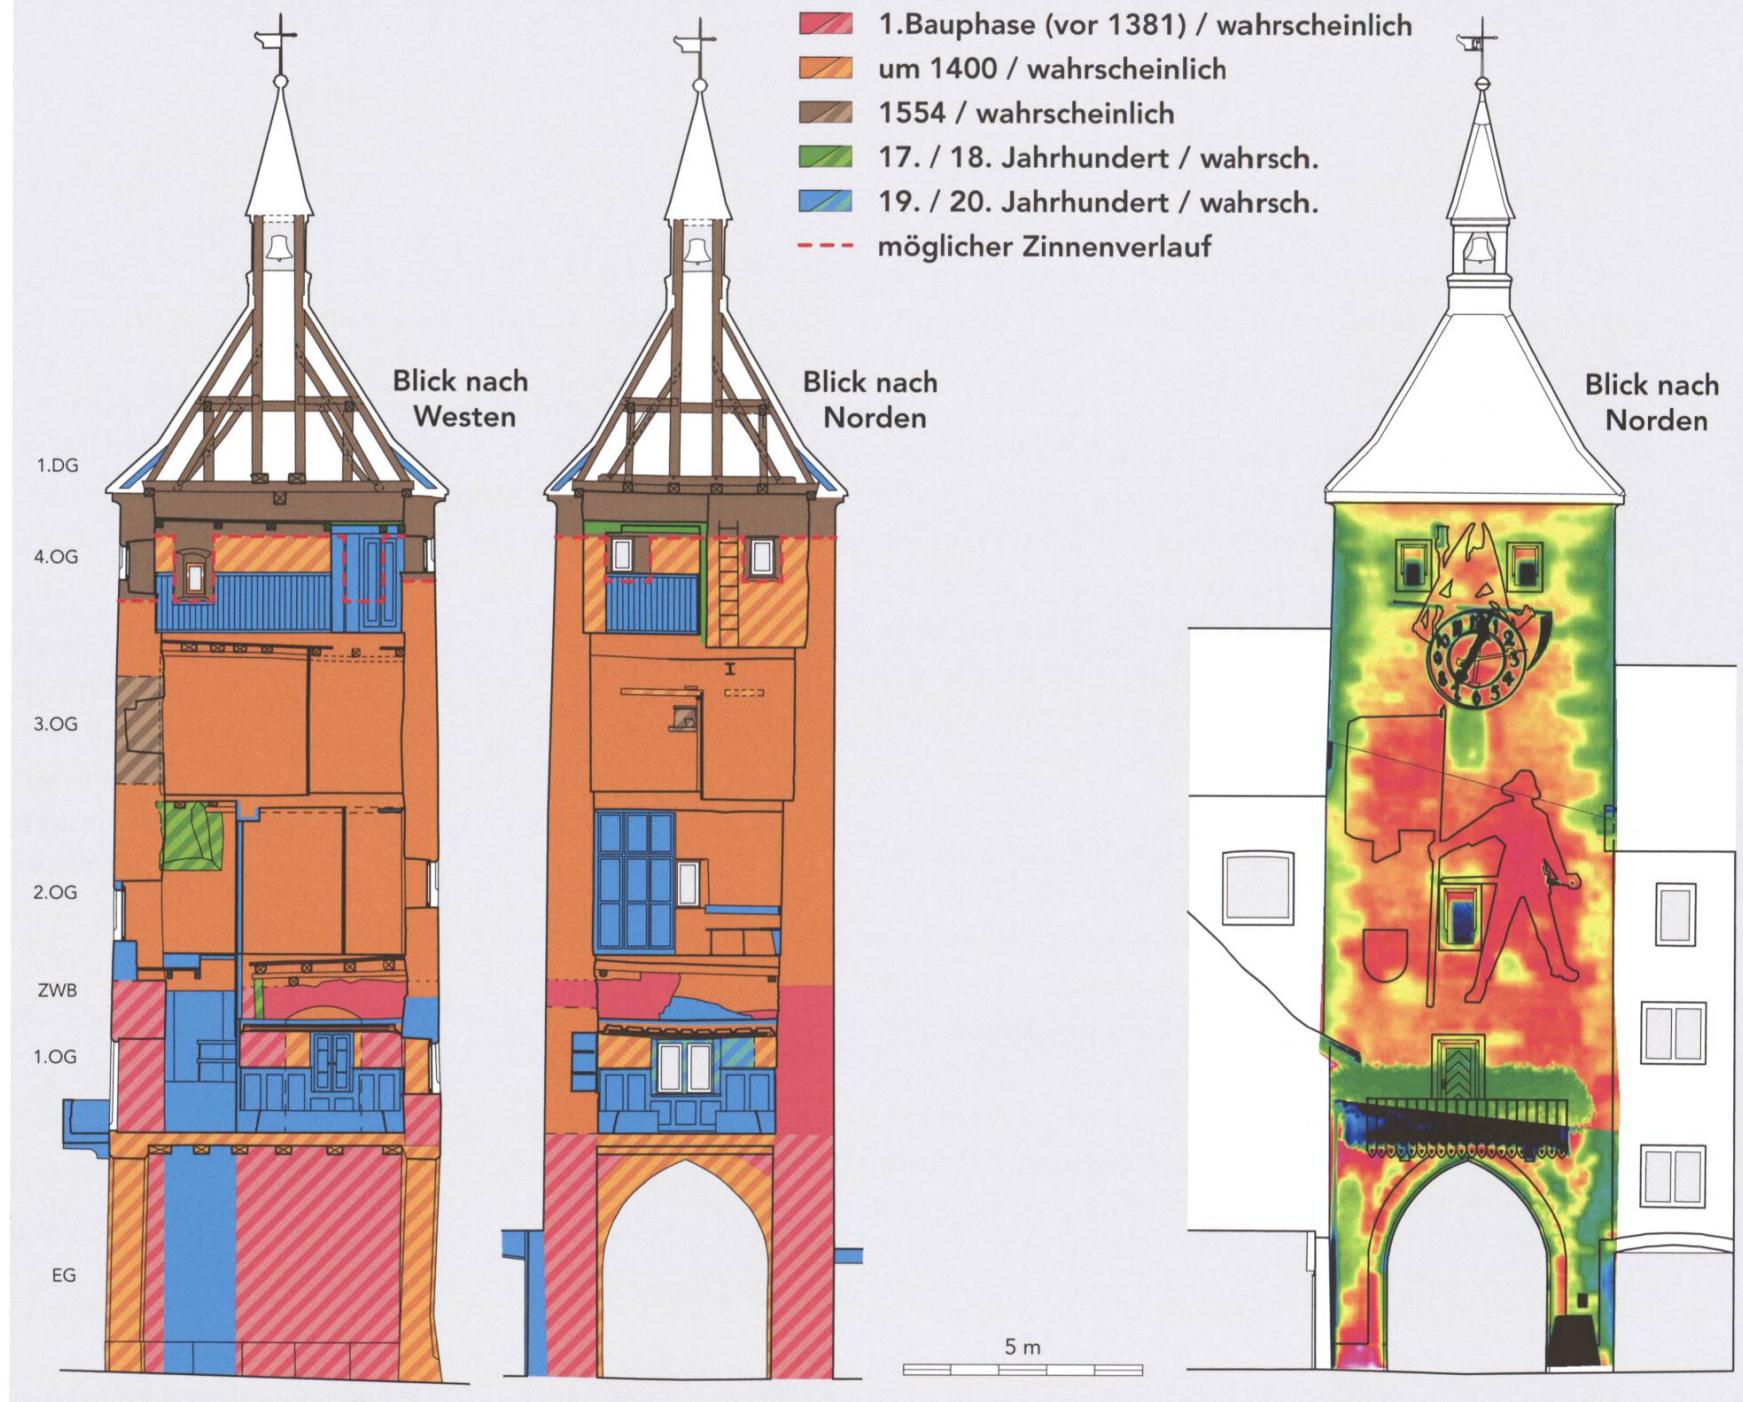
Liestal, Oberes Tor. Schnitte durch das «Törl» mit eingetragenen Bauphasen (links). Das Wärmebild der feldseitigen Fassade (rechts) zeigt das unter dem Putz liegende Mauerwerk und die zugemauerte Türöffnung des Wehrerkers im dritten Obergeschoss.

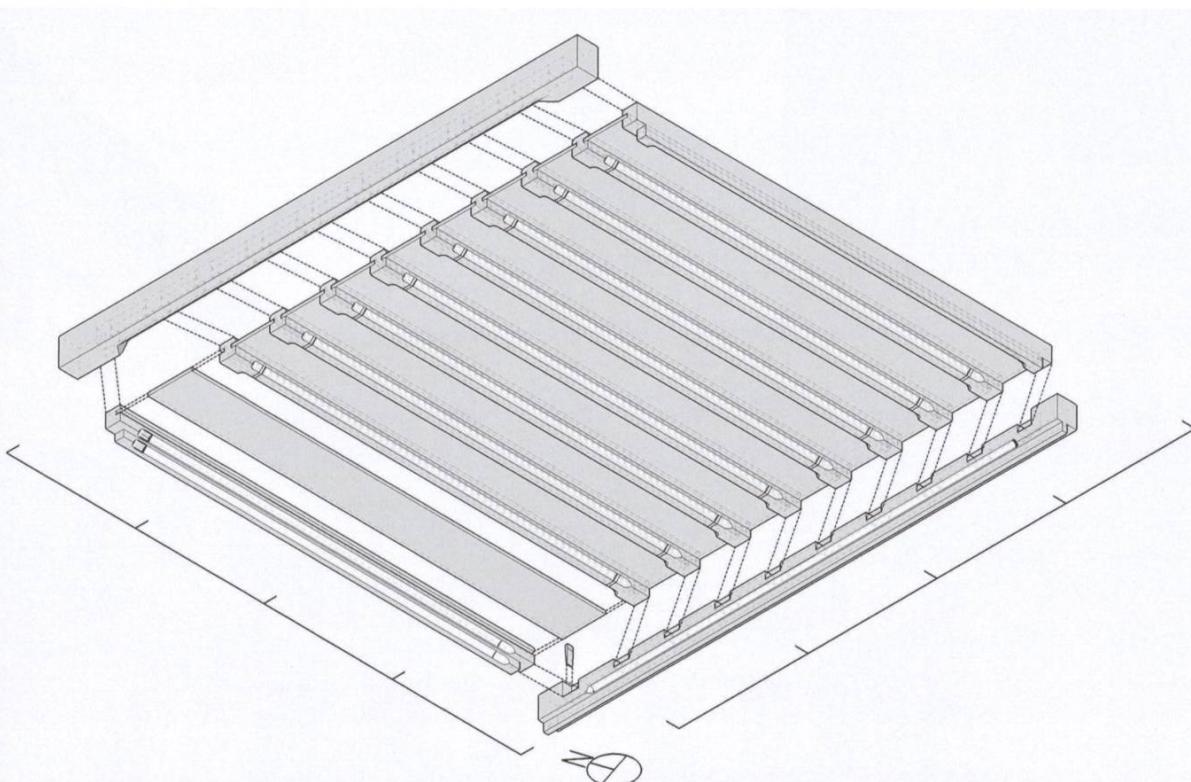
Über der profilierten Stubendecke befindet sich ein nur 90 Zentimeter hoher Zwischenboden, der dadurch entstanden ist, dass die gotische Decke

konstruktiv unabhängig von den Geschossbalken eingebaut wurde. Dies hatte den Vorteil, dass das Raumvolumen der darunterliegenden Stube gering gehalten werden konnte und somit schneller und günstiger beheizbar war. Als Wärmeisolation wurde über der Stubendecke zudem ein 3–6 Zentimeter dicker Kalkmörtelestrich aufgetragen.

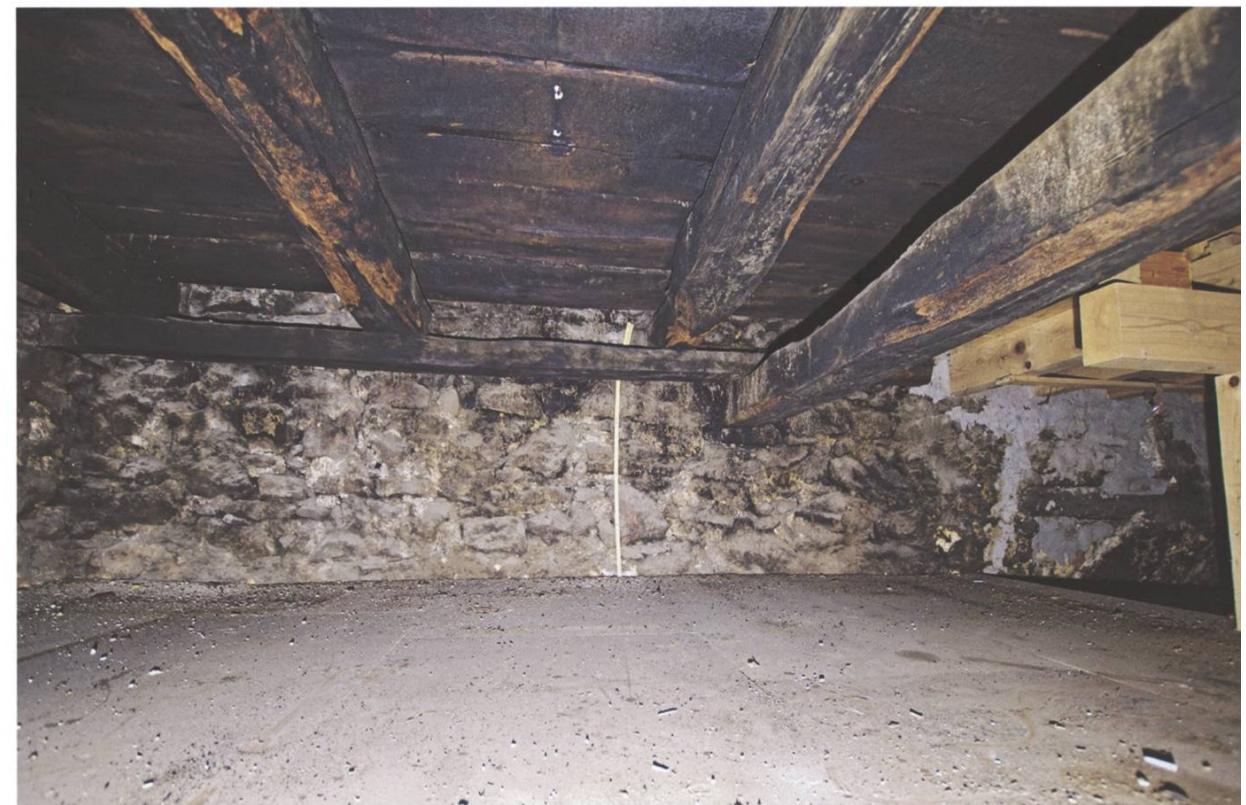
Die Ostwand im Zwischenboden: der einstige Durchgang zum Wehrgang (rechts) diente nach der Zumauerung als Ofennische.

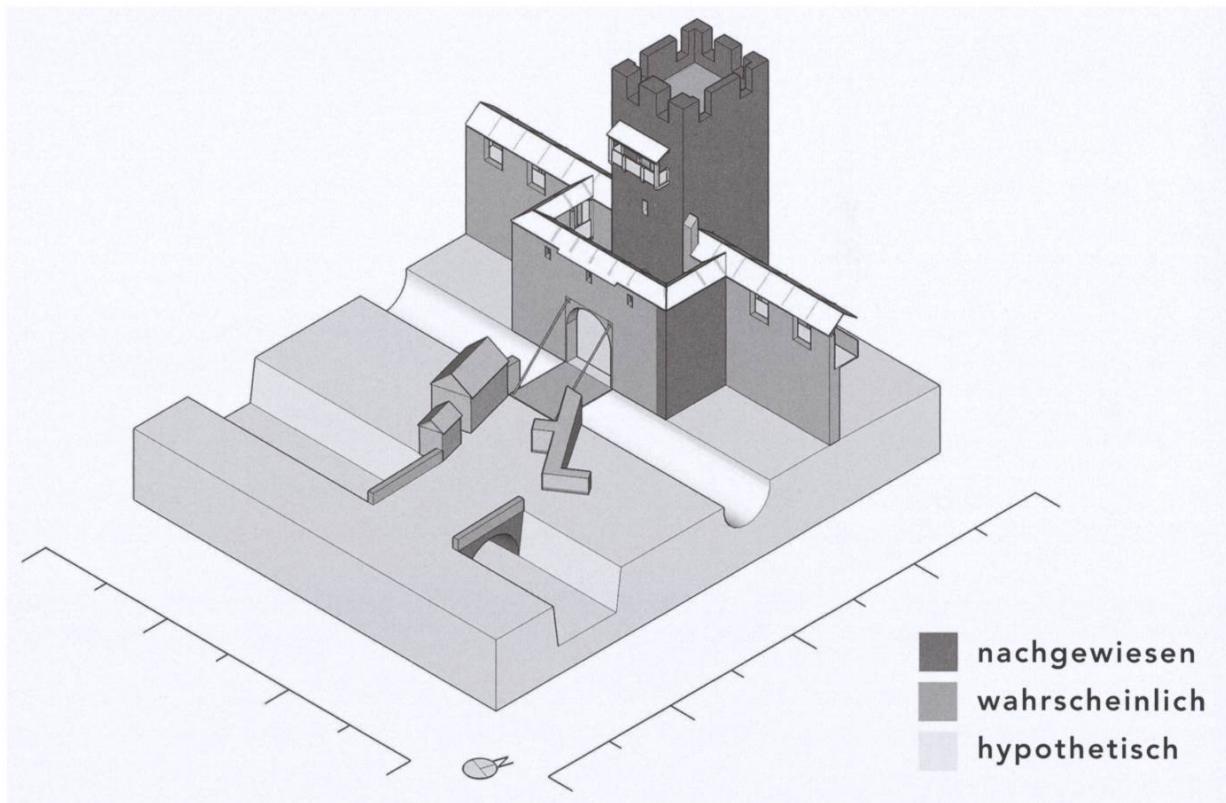
Rekonstruktion des Obertors mit Zwinger, Stadtmauer und Anäherungshindernissen für die Zeit um 1400.

Obergeschoss und somit auf dem gleichen Grundriss neu aufgebaut. Es erhielt einen dreigeschossigen Turmschaft mit einer Zinnenbekrönung und einen Zwinger mit Fallbrücke. Die Laube auf dem Zwinger war vermutlich, wie auch beim Untertor, vom Wehrgang aus begehbar. Auf dem Wärmebild lässt sich erkennen, dass sich auf der Feldseite im Bereich des dritten Obergeschosses eine zugeschauerte Öffnung befindet. Diese gehörte wohl zu einem Wehrerker, einer Art Balkon unter der zinnenbewehrten Plattform auf dem Turm.

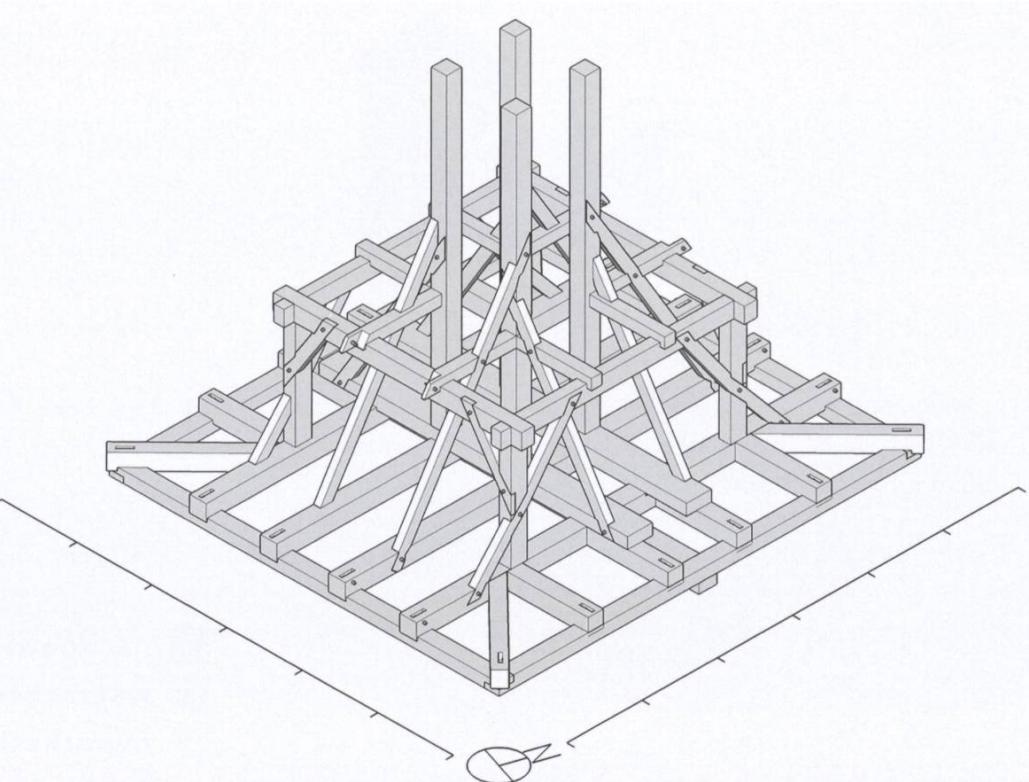
**Der Dachstuhl von
1554 mit den vier
zentralen Dachreiter-
säulen zur Aufnahme
des Glockenstuhls.**

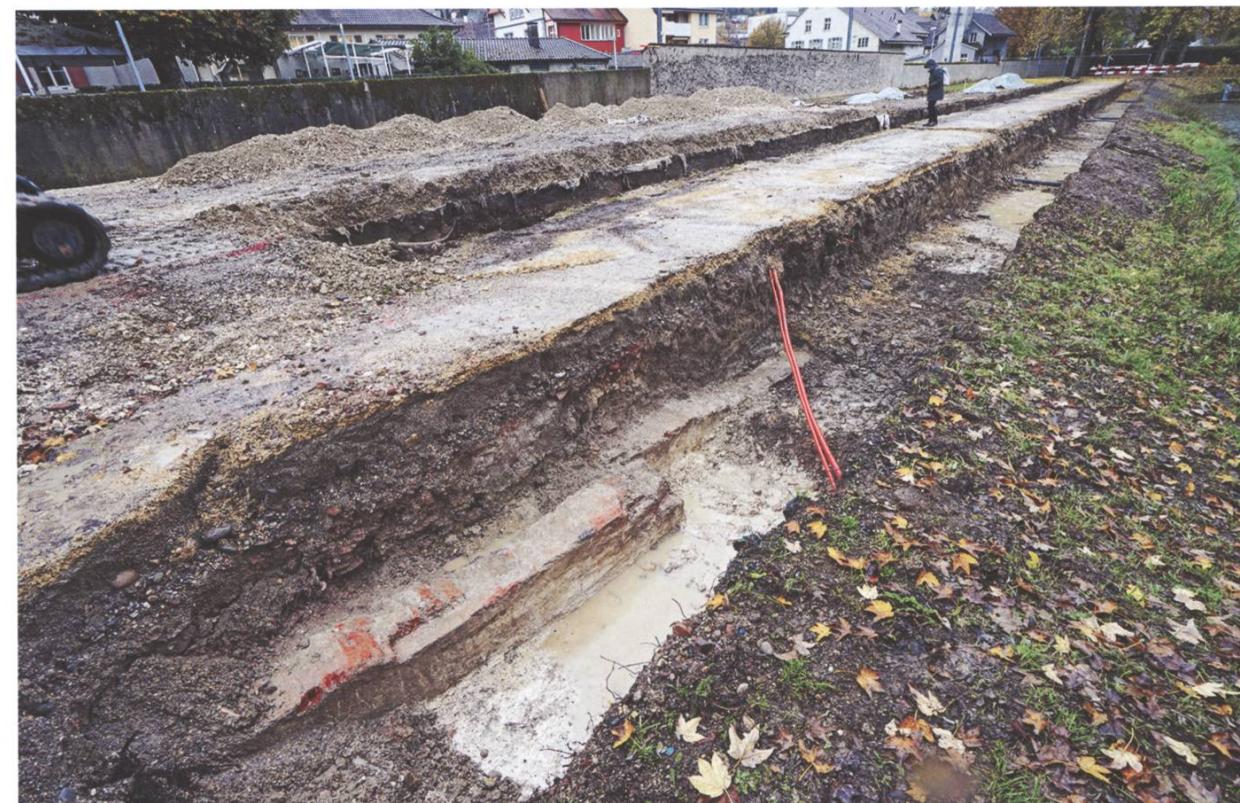
Die Lage der Stützmauer der ehemaligen Bootsanlegestelle zeigt, dass der Weiher früher grösser war.
Blick gegen Süden.

Am Nordende des westlichen Grabens fand sich ein Mauerabschnitt, der gegen Westen hin verputzt war. Er war also ehemals sichtbar. Davor befand sich eine Aufschüttung aus Abbruchschutt und gelöschem Kalk. Unter Zuhilfenahme der Zeichnung des Basler Bauingenieurs und Geometers Johann Jacob Fechter aus dem Jahr 1780 gelang es, den Mauerabschnitt mit der ehemaligen Bootsanlegestelle des Weiher in Übereinstimmung zu bringen. Heute liegt die Mauer fünf Meter vom Ufer entfernt. Dies zeigt, dass die Ausdehnung des Wassergrabens im 18. Jahrhundert weiter gegen Osten reichte. Der Abbruchschutt dürfte vom Abriss der Ökonomiegebäude in der Nordostecke

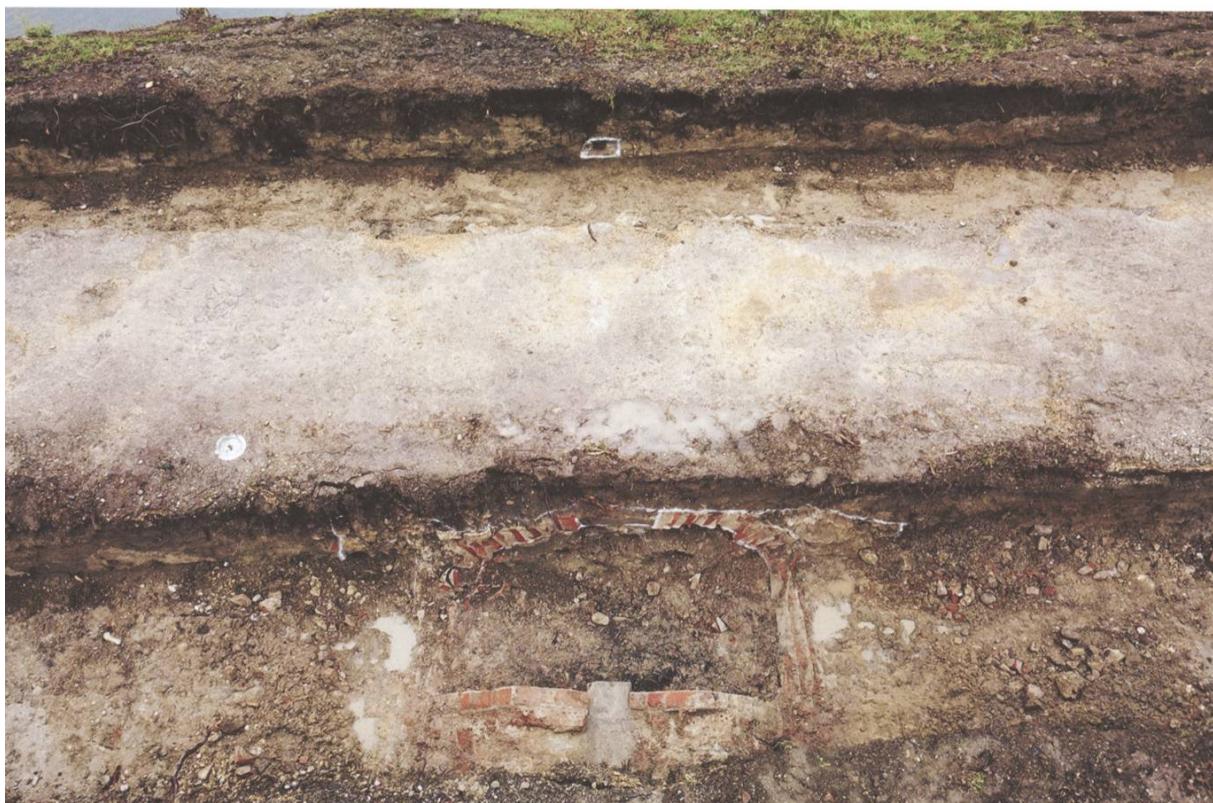
Unten ist die Zisterne mit der Einlaufrinne im Zentrum zu sehen, im Profil des Pflanzgrabens oben der weiss markierte Überlaufkanal. Blick gegen Westen.

Der zweite Befund mit Mauerresten fand sich im östlichen Graben. Dort wurde beim Aushub ein unterirdisches Gewölbe aus Ziegeln mit Seitenwänden aus Kalkbruchsteinen angeschnitten. Das Bauwerk hatte eine Nord-Süd-Ausdehnung von 2,5 Metern. Einen Hinweis auf die Nutzung gibt eine gegen Westen abfallende Rinne im Zentrum

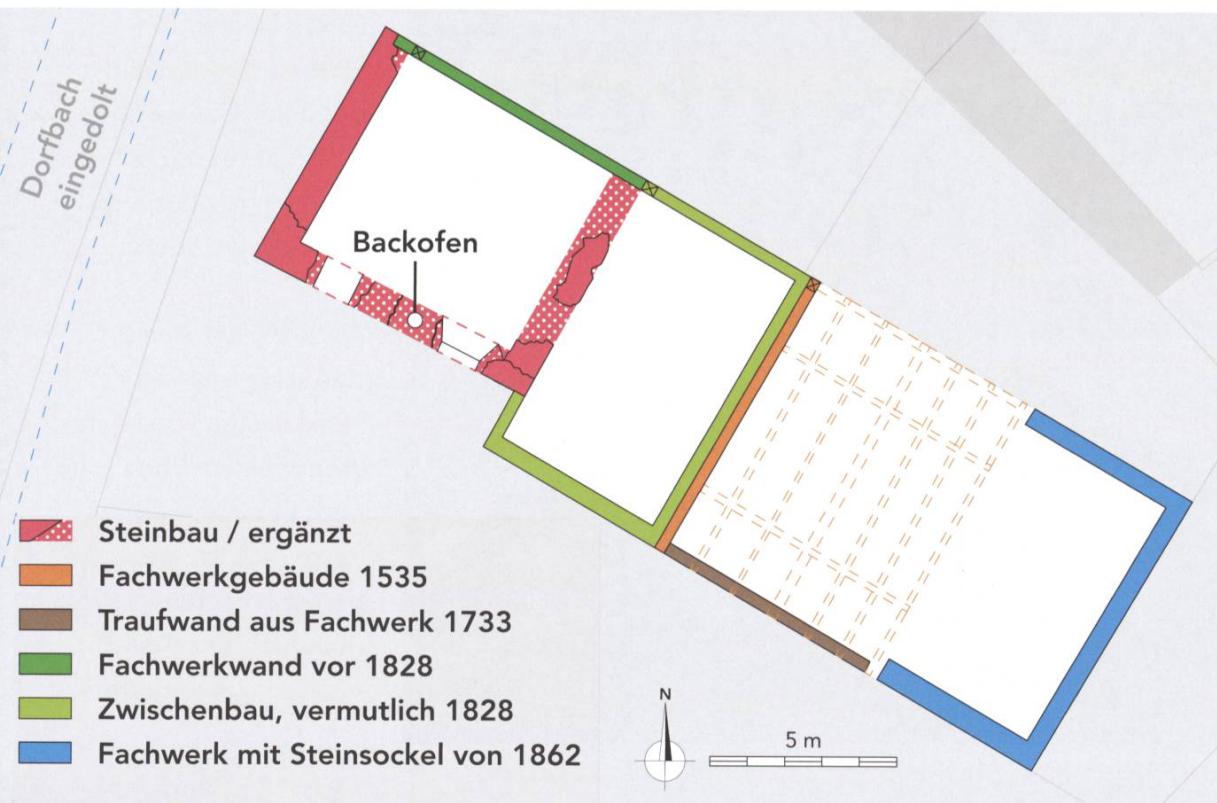
Allschwil, Neuweilerstrasse 3. Lage des langgestreckten Gebäudes mit seinen Bauphasen.

Der Grundriss des 7,8 Meter langen Steinbaus besteht aus 80 Zentimeter starken Mauern und ist nicht ganz quadratisch. Die zum Bach gelegene Wand misst sieben Meter, die parallel verlaufende rückwärtige hingegen nur 6,6 Meter. Auf der Bachseite ist die Mauer 4,6 Meter hoch erhalten geblieben und zeigt zwei Wohngeschosse. Die Eckverbände bestehen aus massiven Quadern aus behauenen Molassesandsteinen. Das gesamte Mauerwerk wurde in deutlichen Lagen und mit kiesigem Kalkmörtel gefügt und besteht aus einem vielfältigen Spektrum an Lesesteinen. Es enthält hauptsächlich Bachkiesel, einige davon russgeschwärzt, und Molassesandsteine. Dazwischen hat es einzelne rote Sandsteine, Muschelagglomerate, wenige Kalktuffe und Baukeramikfragmente. An wenigen Stellen fanden sich noch Reste der grob abgezogenen Putzoberfläche aus Kalkmörtel.

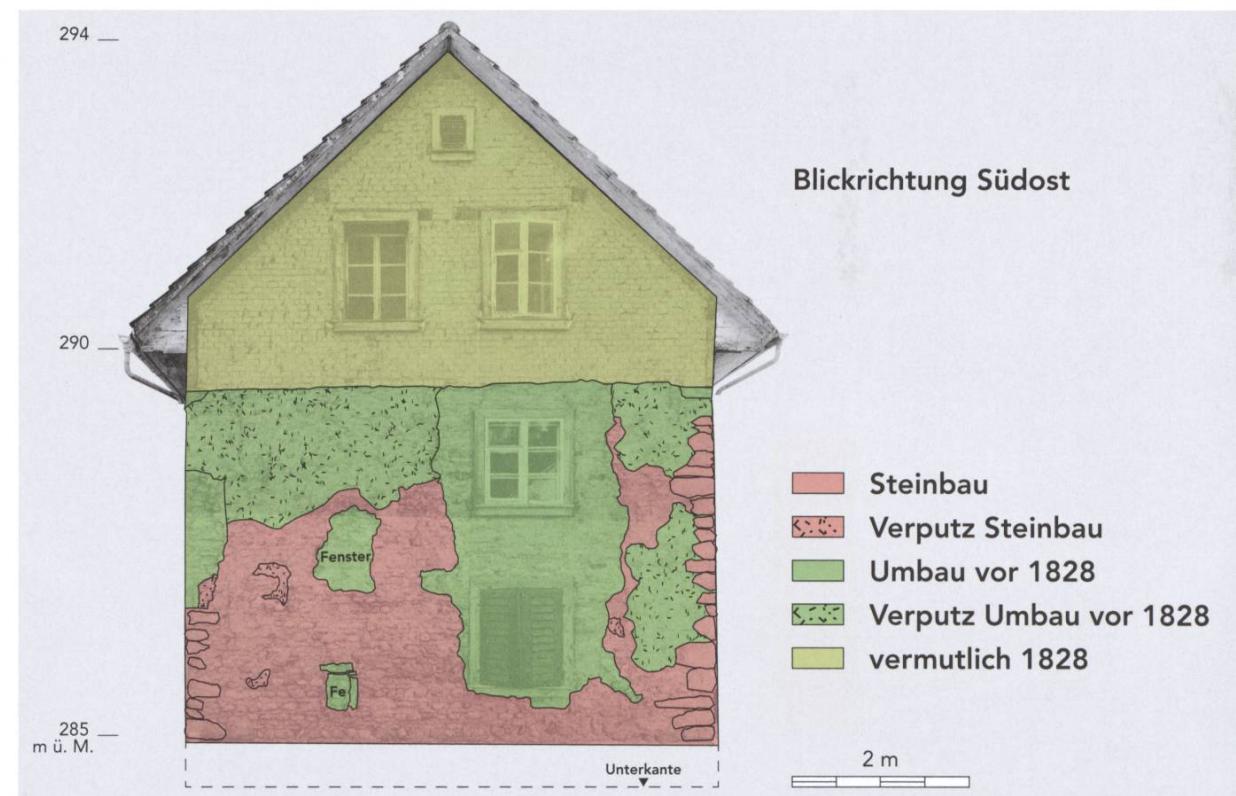
Die steinerne Giebelseite des Gebäudes mit Eintragung der Bauphasen.

Zwei übereinanderliegende schmale Fenster hat man später zugemauert. Für den Einbau der aktuellen Fenster wurde die Bruchsteinmauer grosszügig aufgebrochen und wieder ergänzt. Bei diesem Umbau bediente man sich wiederum eines breiten Steinspektrums und verbaute Material in zweiter Verwendung. Ob hier bereits bestehende Lichtöffnungen erweitert wurden, ist nicht mehr nachzuweisen. Bei Abbrucharbeiten konnte Martin Schilling, der Präsident der Arbeitsgruppe Dorfkern, im südöstlichen, steinernen Sockel des Stallbereichs einige als Spolien eingebaute, spätgotische Gewändeteile bergen. Ob sie von älteren Fenstern des Steinbaus stammen, bleibt Spekulation.

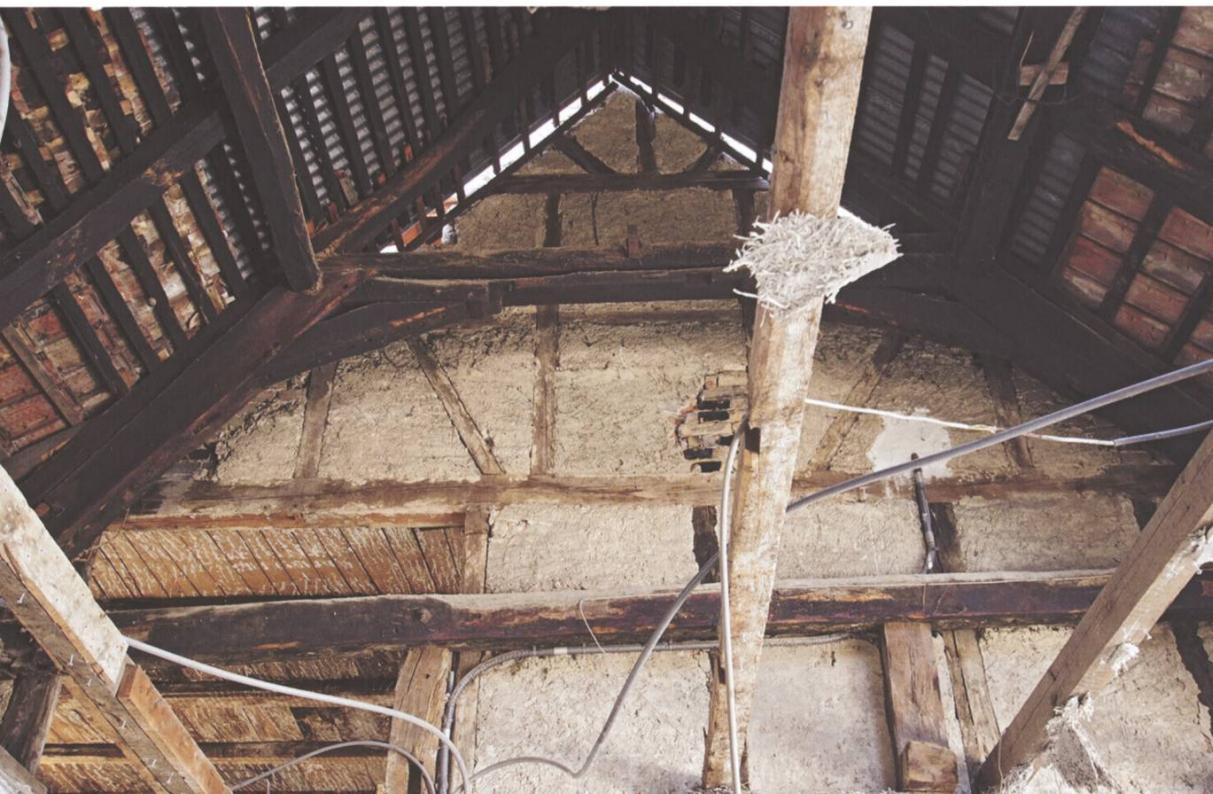
Das noch erhaltene Dachwerk von 1535 mit Blick an den Giebel des jüngeren Zwischenbaus.

acht Meter breit und sieben Meter lang. Die Stuhlstreben seines ursprünglichen Dachwerks sind in Teilen erhalten geblieben und gehören gemäss der dendrochronologischen Untersuchung ins Jahr 1535. Sein Nordwestgiebel war einst mit Staken verstrebt und mit Lehm ausgefacht. Bauhölzer aus der südlichen Fachwerkwand wurden
