Zeitschrift: Jahresbericht : Dokumentationen und Funde / Archäologie Baselland
Herausgeber: Archäologie Baselland
Band: - (2020)

Artikel: Grabungen und Bauuntersuchungen
Autor: Marti, Reto / Wartburg, Jan von / Näf, Nora
DOI: <https://doi.org/10.5169/seals-1002233>

Grabungen und Bauuntersuchungen

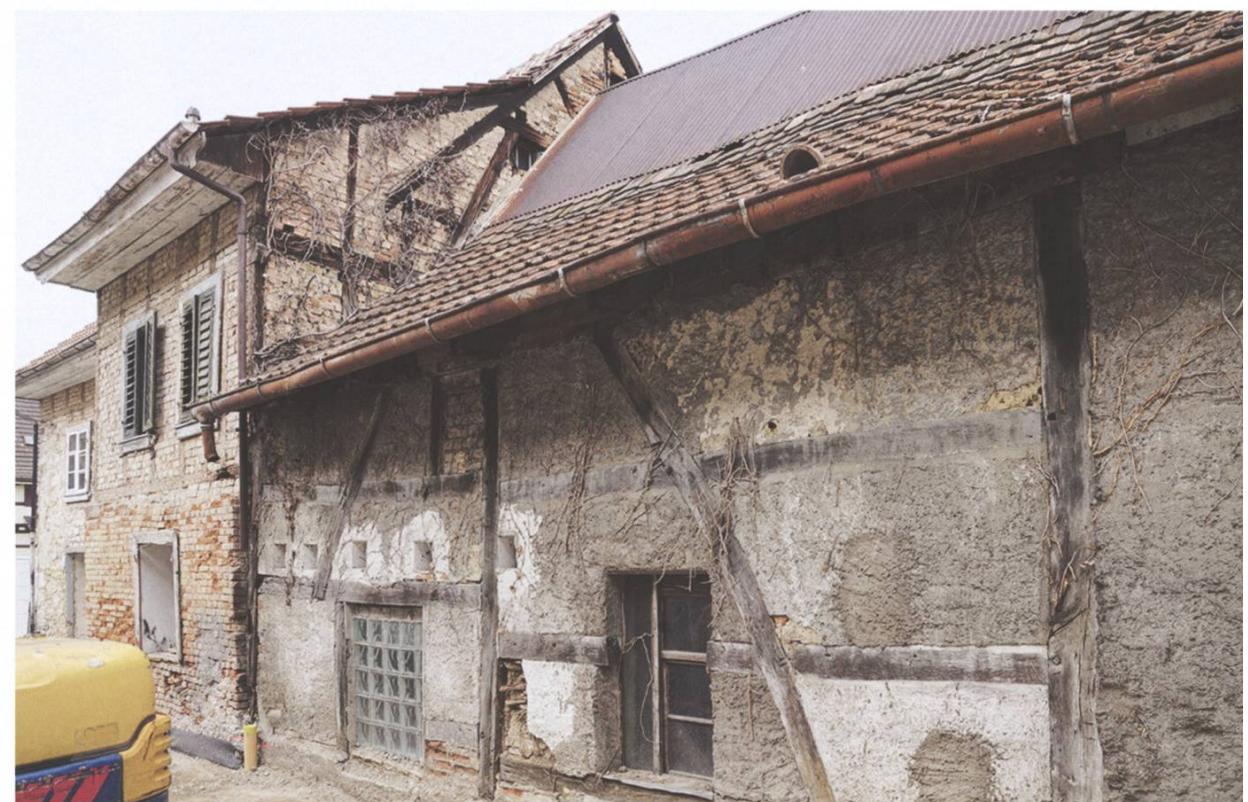
Die ins Jahr 1733 datierte Fachwerkwand mit Blick an den Giebel des Zwischenbaus.

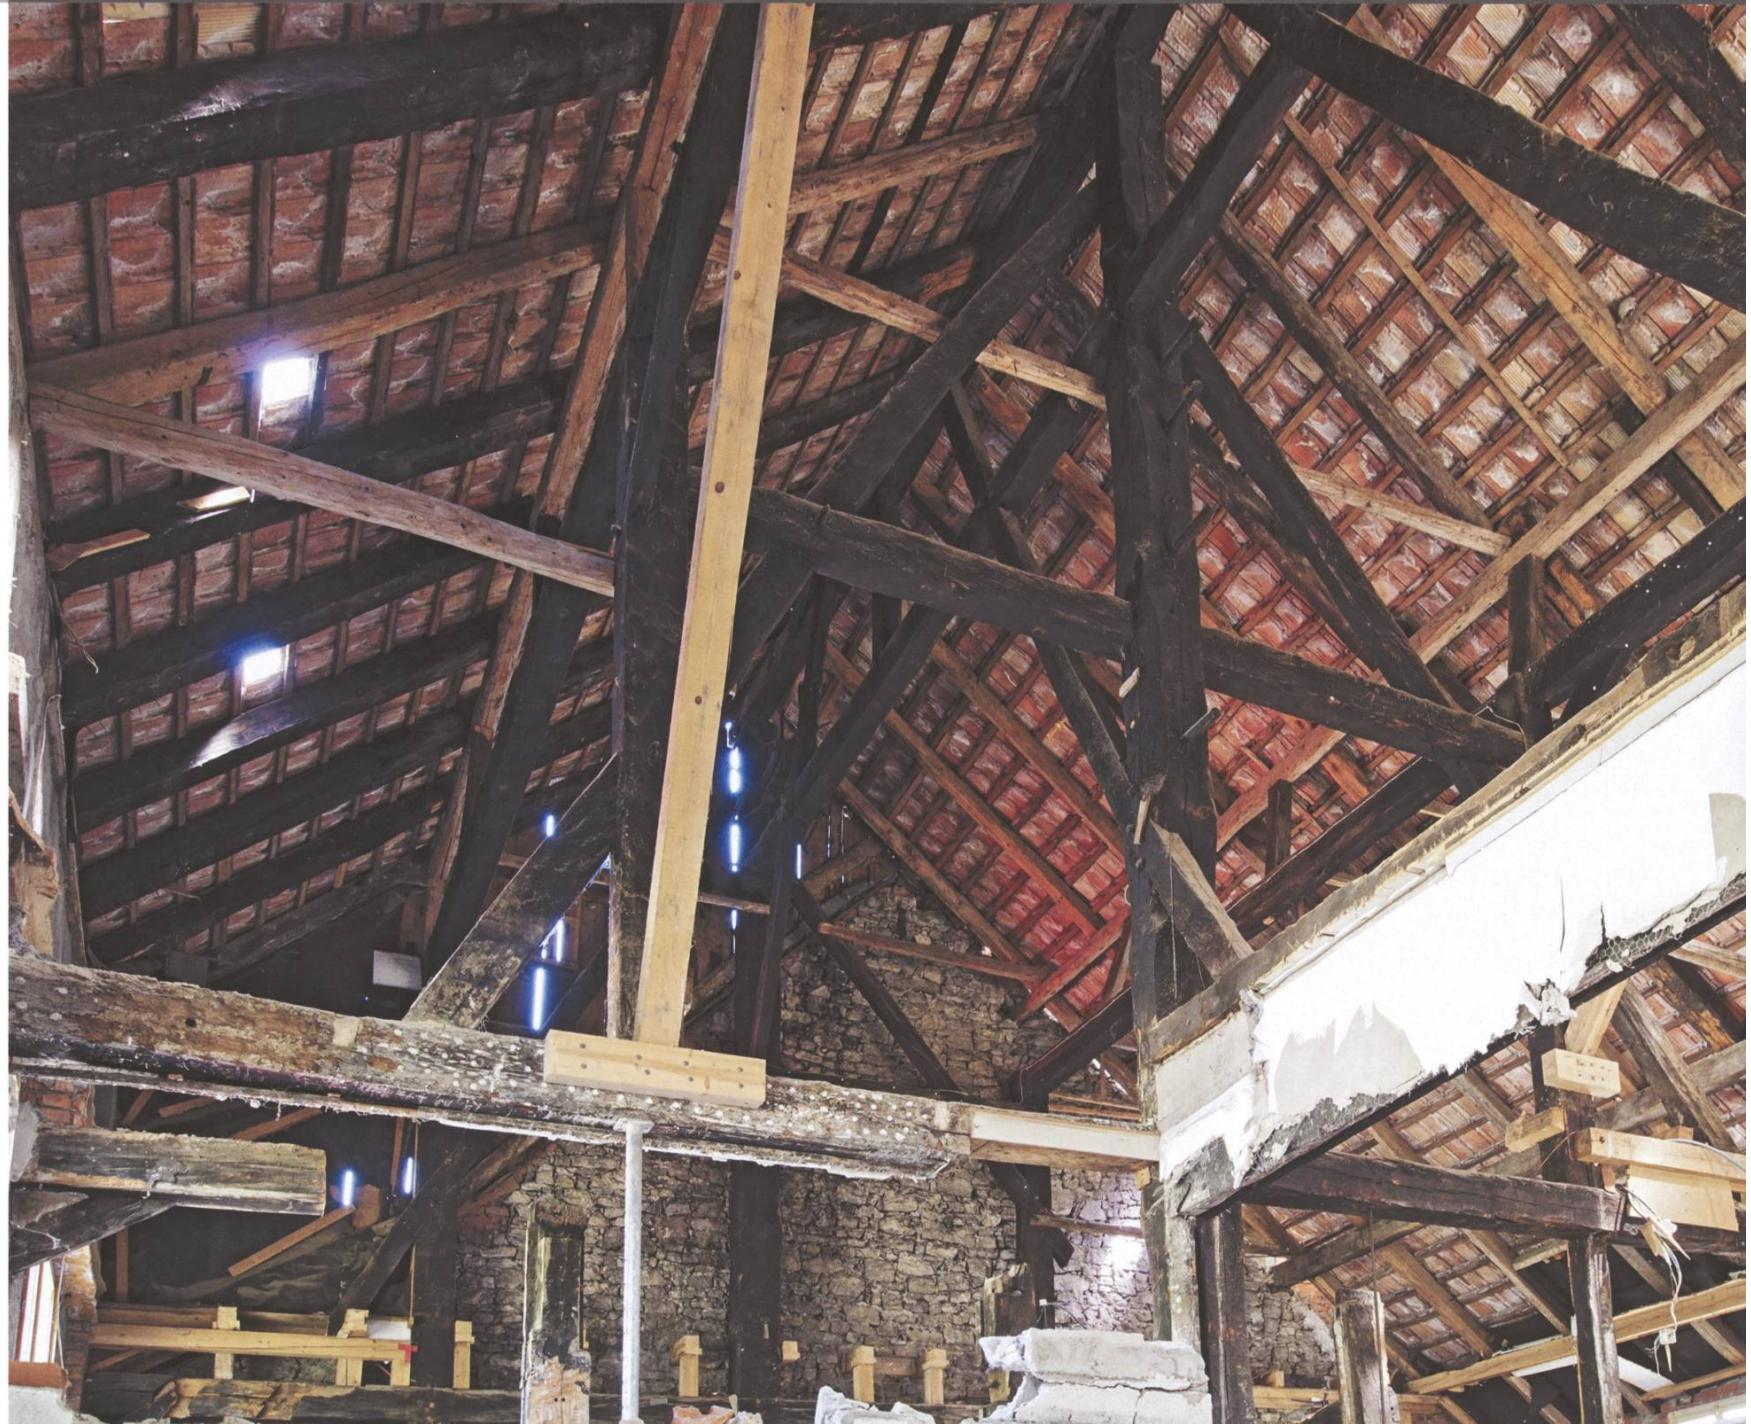
Wintersingen,
Winterhalde 4. Blick
ins Gefüge des
Obergeschosses und
des Dachraums. Die
dunklen Föhrenhölzer
stammen aus der
Bauzeit um 1559.

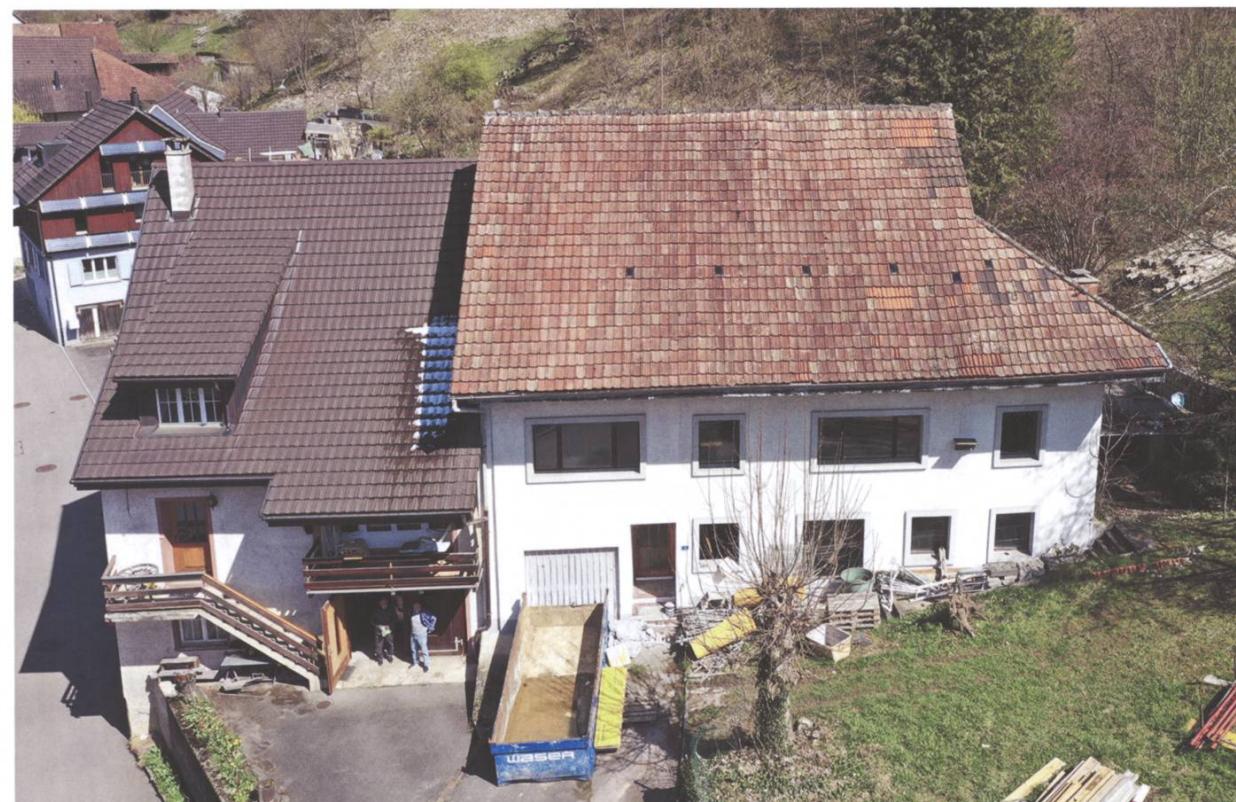
Die moderne Fassade lässt heute kaum noch erahnen, welche eindrückliche Konstruktion sich dahinter verbirgt.

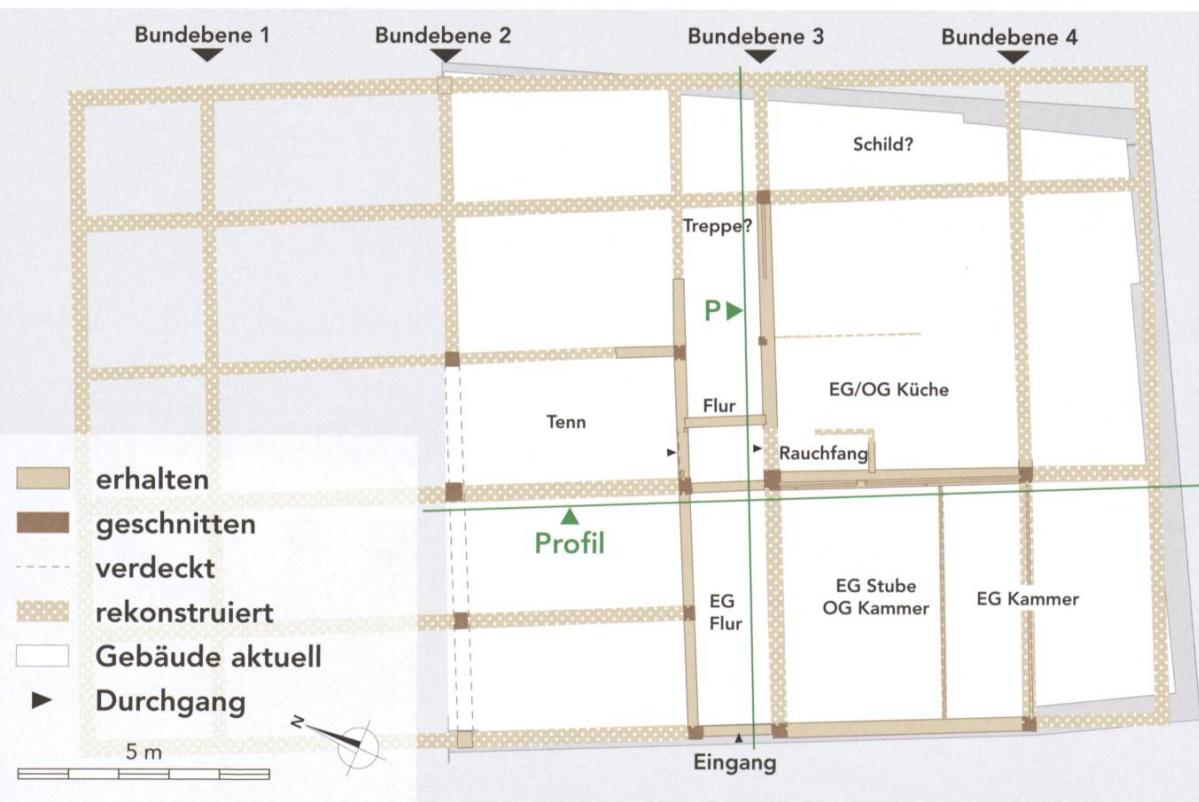
Erhaltene Teile und Rekonstruktion des Grundrisses des ursprünglichen Baus von 1559.

Der Stallteil zwischen den Bundebebenen 1 und 2 ist – wie erwähnt – nicht mehr erhalten. Zwischen dem zweiten und dem dritten Bund, also zwischen den beiden Hochfirstständern, lagen Tenn und Flur. Mit einer Holzwand in Ständerkonstruktion sind sie voneinander abgetrennt. Darin befindet sich ein Durchgang von der Ökonomie in den Wohnteil, der südlich an Bund 3 anschliesst. Gotisch verzierte Balken machen den Bereich der einstigen Stube optisch erkennbar. Eine Innentwand zu einer weiter südlich gelegenen Kammer ist dementsprechend anzunehmen, aber nicht mehr nachzuweisen. Von der Mittelachse aus zur Gebäuderückseite hin, also nach Osten gelegen, befand sich die Küche mit einer Feuerstelle. Der Flur und die Küche werden einen offenen, L-för-

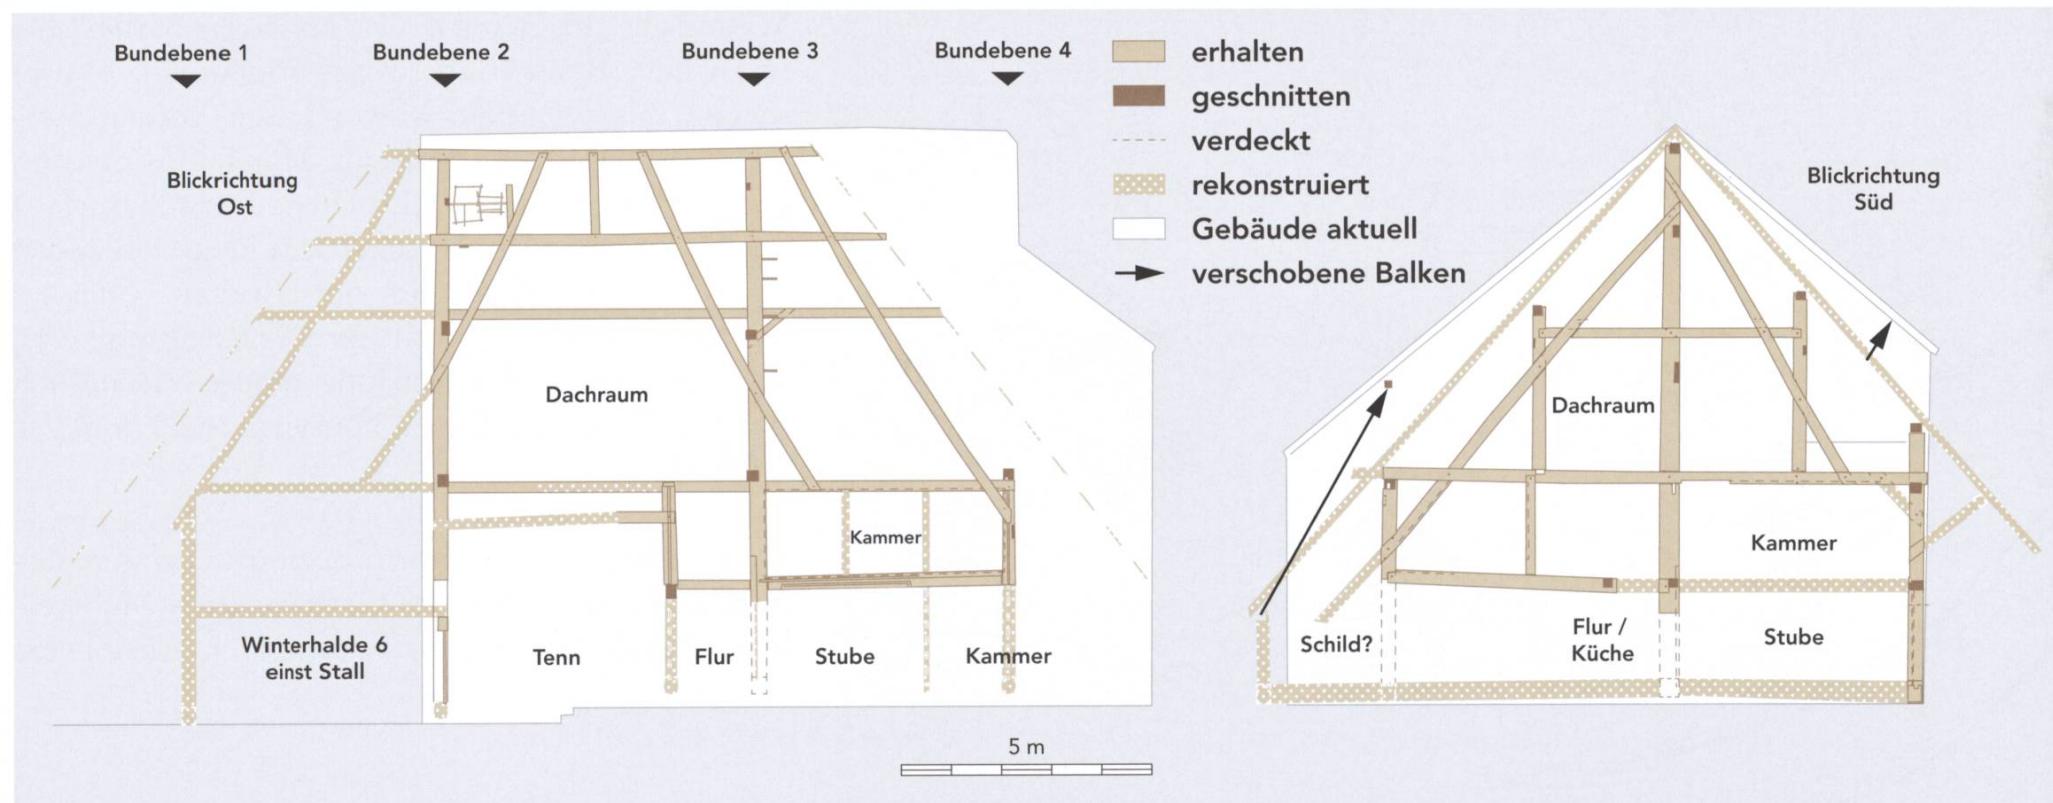
Rekonstruierter Längs- und Querschnitt des Mehrreihen-Ständerbaus.

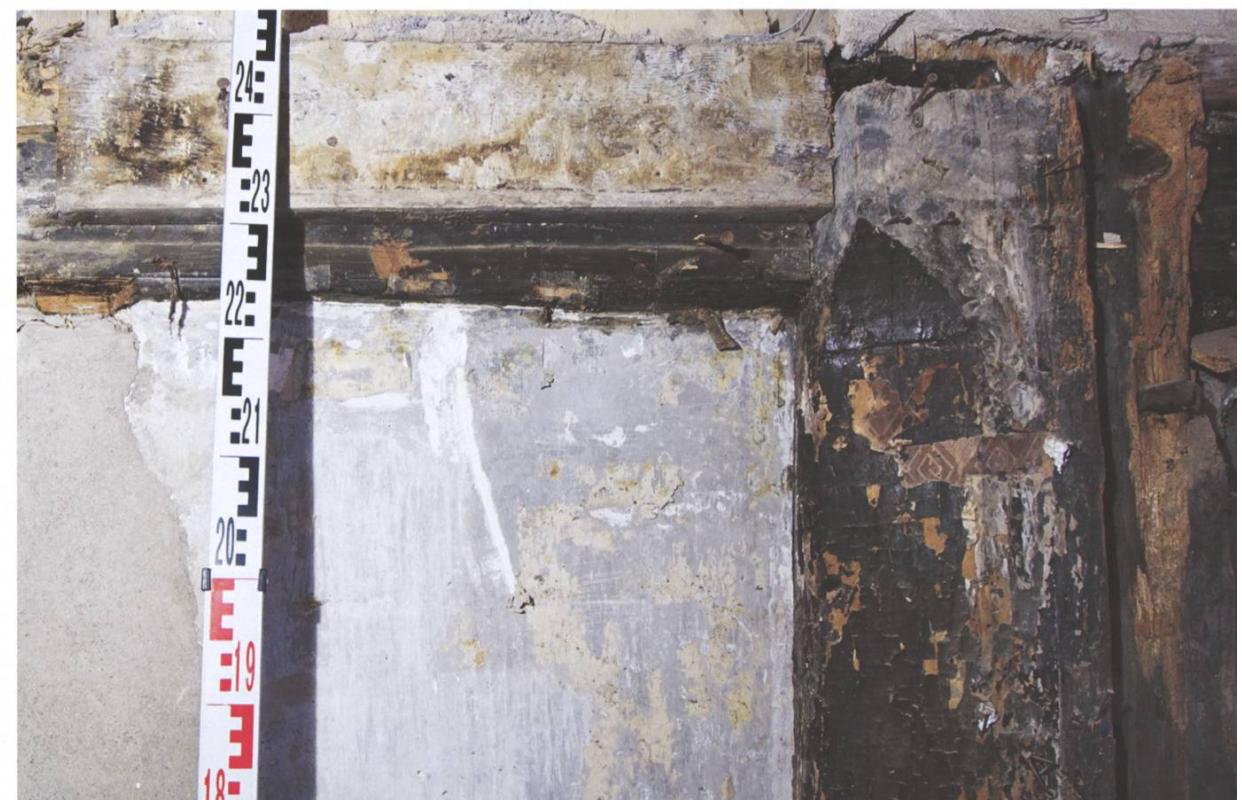
Wandständer mit nach oben auslaufender gotischer Fase zeichnen die ehemalige Stube aus.

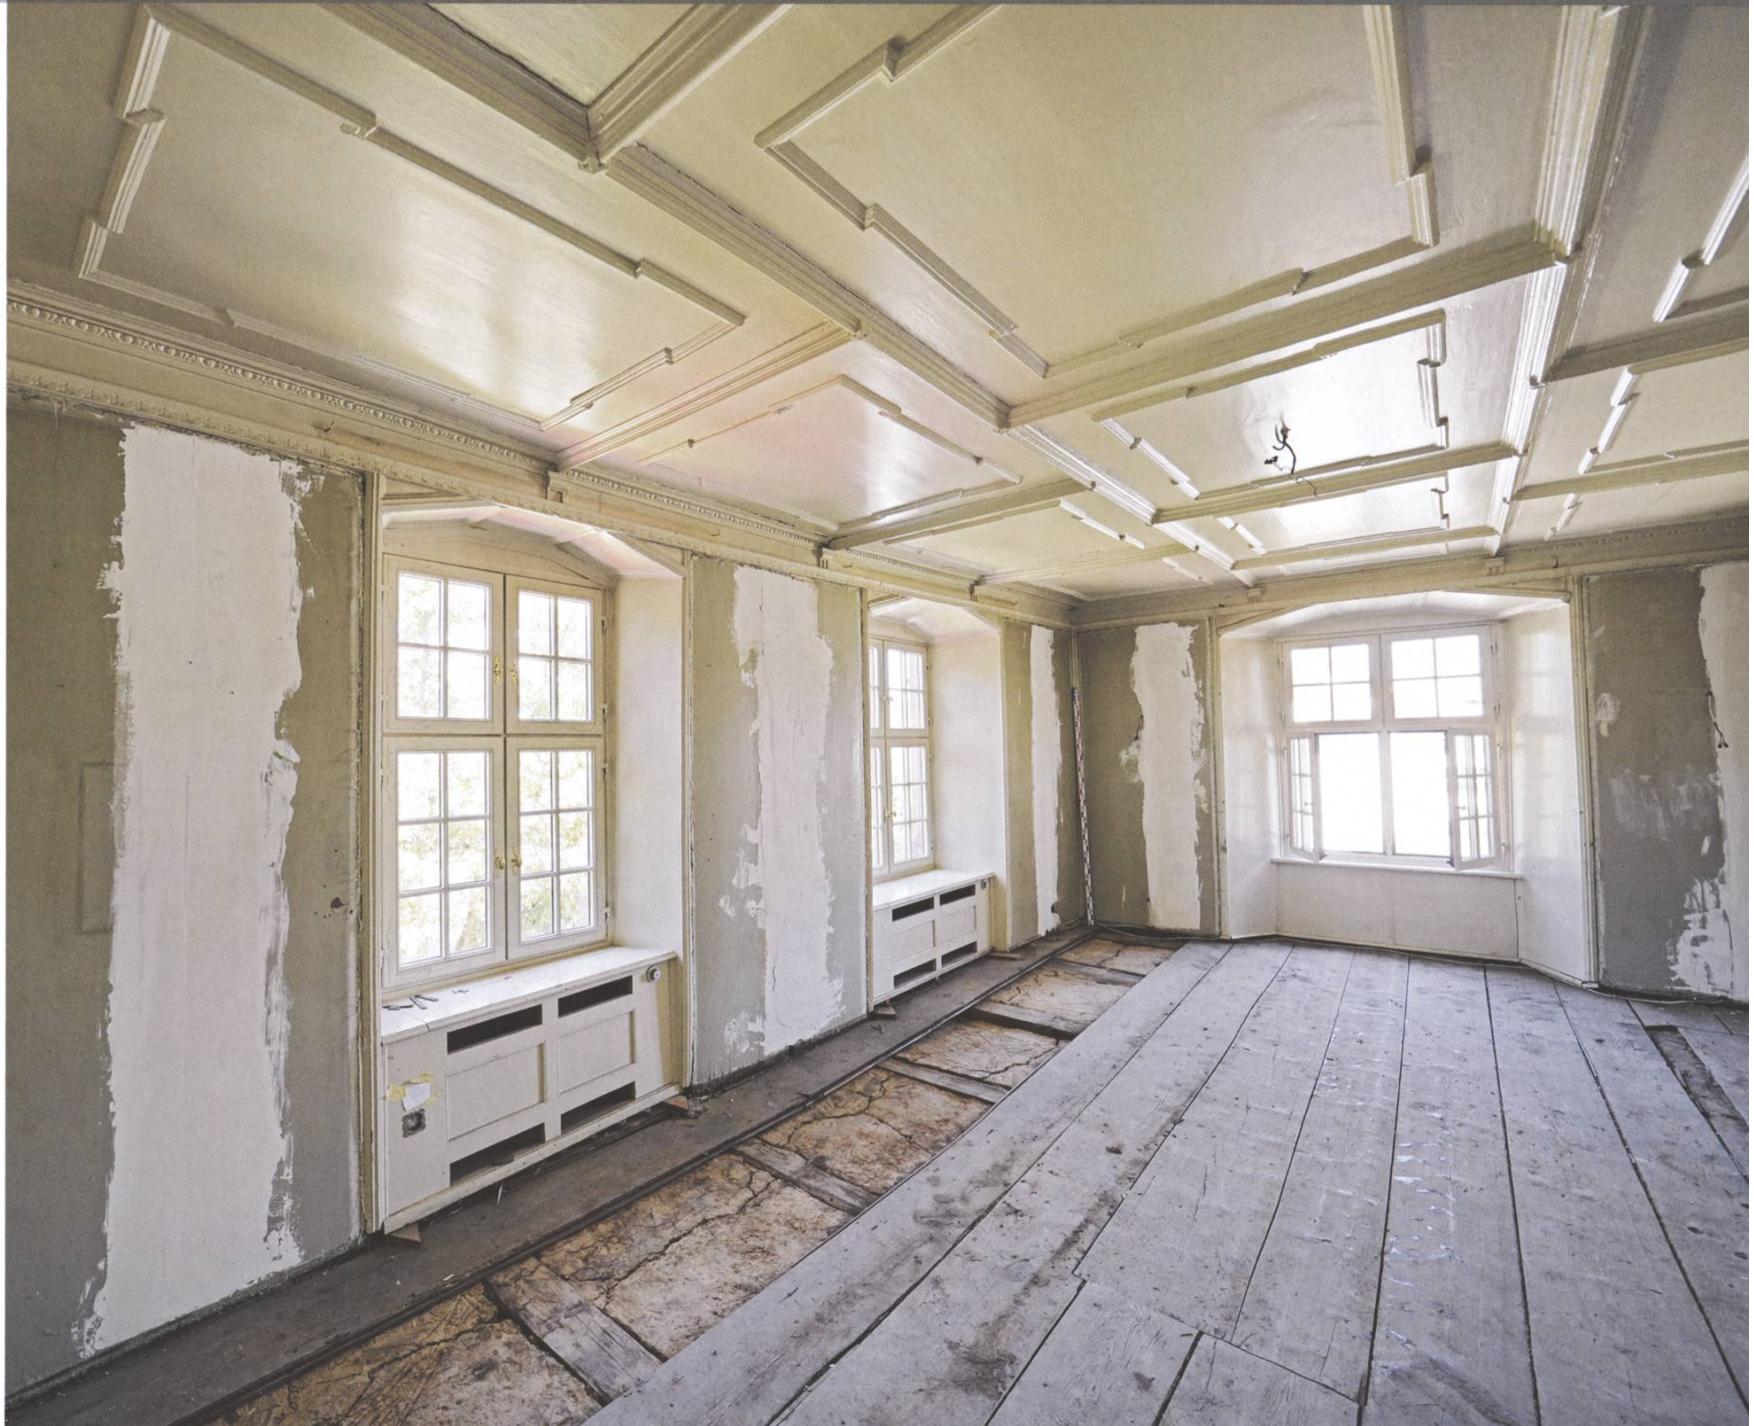
Binningen, Schlossgasse 5 (Schloss). Der Saal im ersten Obergeschoss nach Entfernung der modernen Oberflächen an Wänden und Böden.

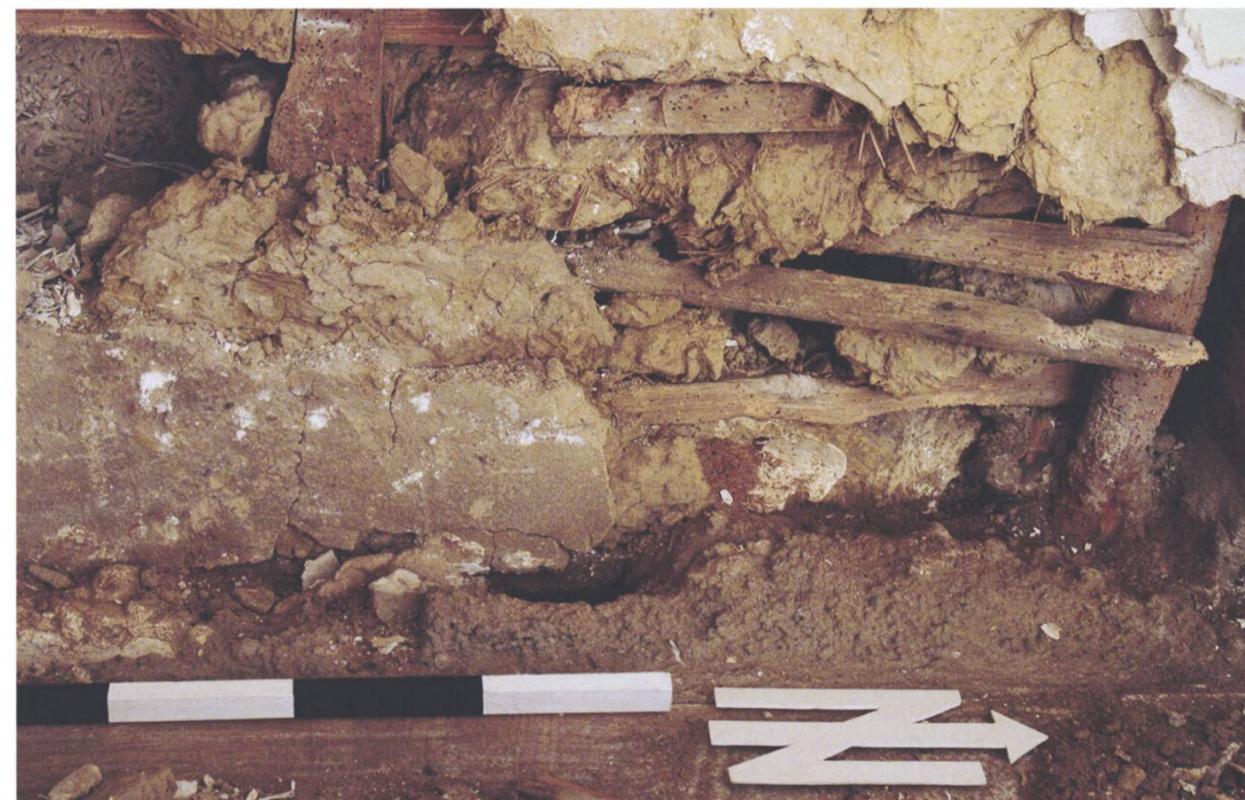
Beispiel einer mit Pflanzenfasern armierten Lehmflechtwand aus Allschwil, Schönenbuchstrasse 17.

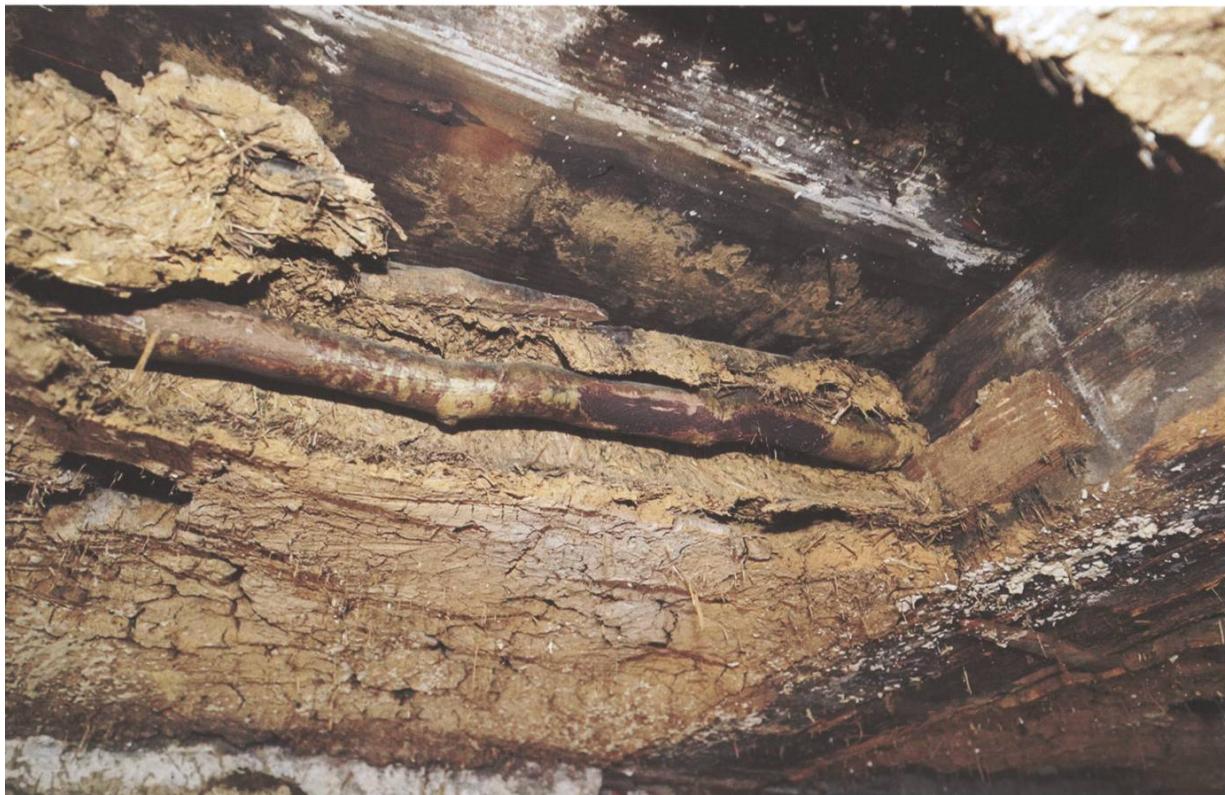
**Arlesheim, Obere
Gasse 14. Nachträglich
eingebaute Lehm-
wickel in der Decke
des Erdgeschosses.**

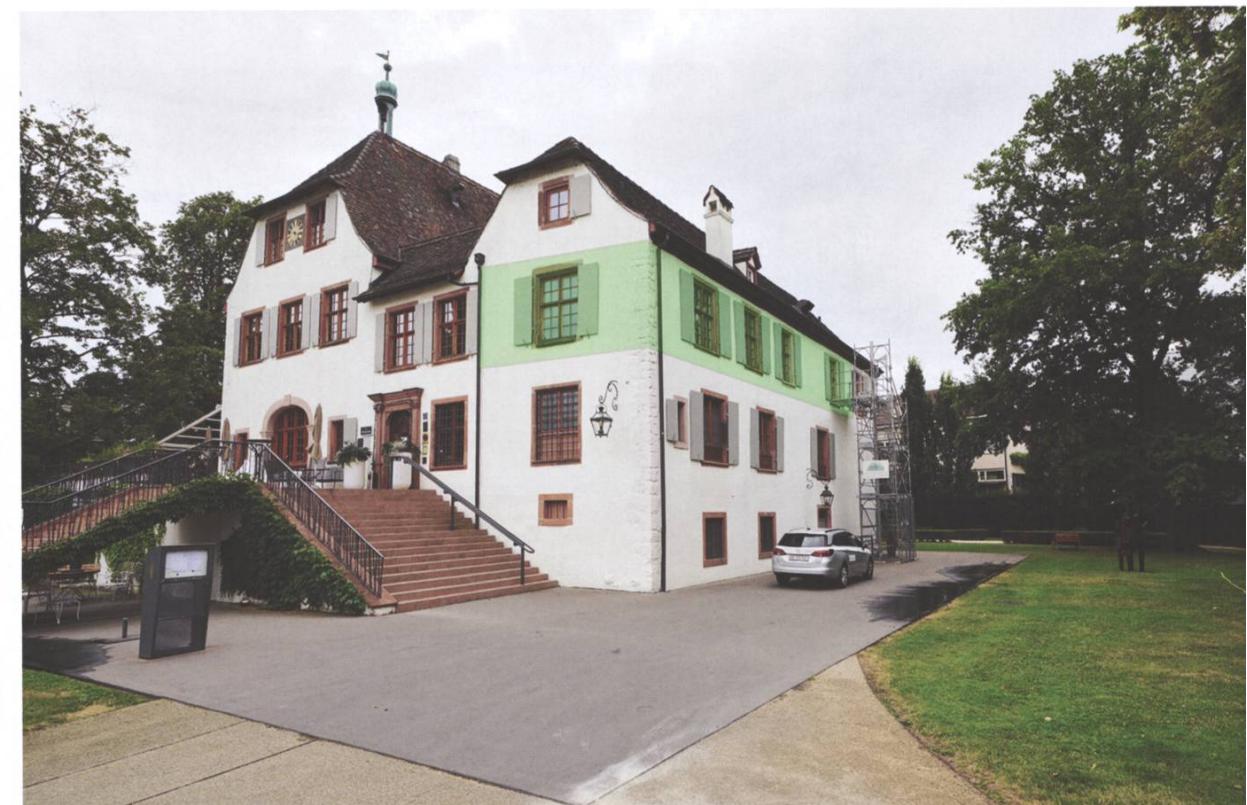
**Freigelegter Streifen
des Lehmmestrichs im
Binninger Schloss und
schematischer Aufbau
der Bodenkonstruktion
(unten).**

nun sichtbaren Bodenbalken Proben für eine Dendrodatierung entnommen. Des Weiteren war erkennbar, dass der Lehmostrich auf die Bretter des Schiebbodens aufgebracht wurde, die in einer Nut in den Balken liegen.

Der etwa zehn Zentimeter dicke Estrich setzt sich aus zwei kompakten Lehmschichten mit einer pflanzlichen Trennschicht zusammen. Nach dem Einbringen einer ersten feuchten Lage wurde diese also glattgestrichen und mit organischem Material bedeckt. Diese Einlage diente wie eine Magerung im Lehm zur Verringerung des Gewichtes und wirkte vorbeugend gegen Rissbildungen. Darüber wurde eine weitere Schicht Lehm aufgebracht und glattgestrichen. An der Oberfläche sind diverse gerundete, etwa 0,5 Zentimeter breite und maximal ebenso tiefe Kratzspuren erkennbar. Diese stammen vermutlich vom Einebnen der Oberfläche. Durch die Austrocknung des Estrichs zog sich dieser zusammen, und es entstanden Fugen zwischen ihm und den Balken. Trotz pflanzlichem Zuschlag und Trennschicht entstanden zudem Risse. Vermutlich war der Lehm zu wenig gemagert.

Die Auswertung der Jahrringproben zeigte, dass die Balken im Herbst/Winter 1697/98 gefällt wurden. Mangels Hinweisen auf einen älteren Zwischenboden ist anzunehmen, dass der Lehmostrich in dieselbe Zeit gehört. Die darin enthaltenen Pflanzenreste wurden im archäobotanischen

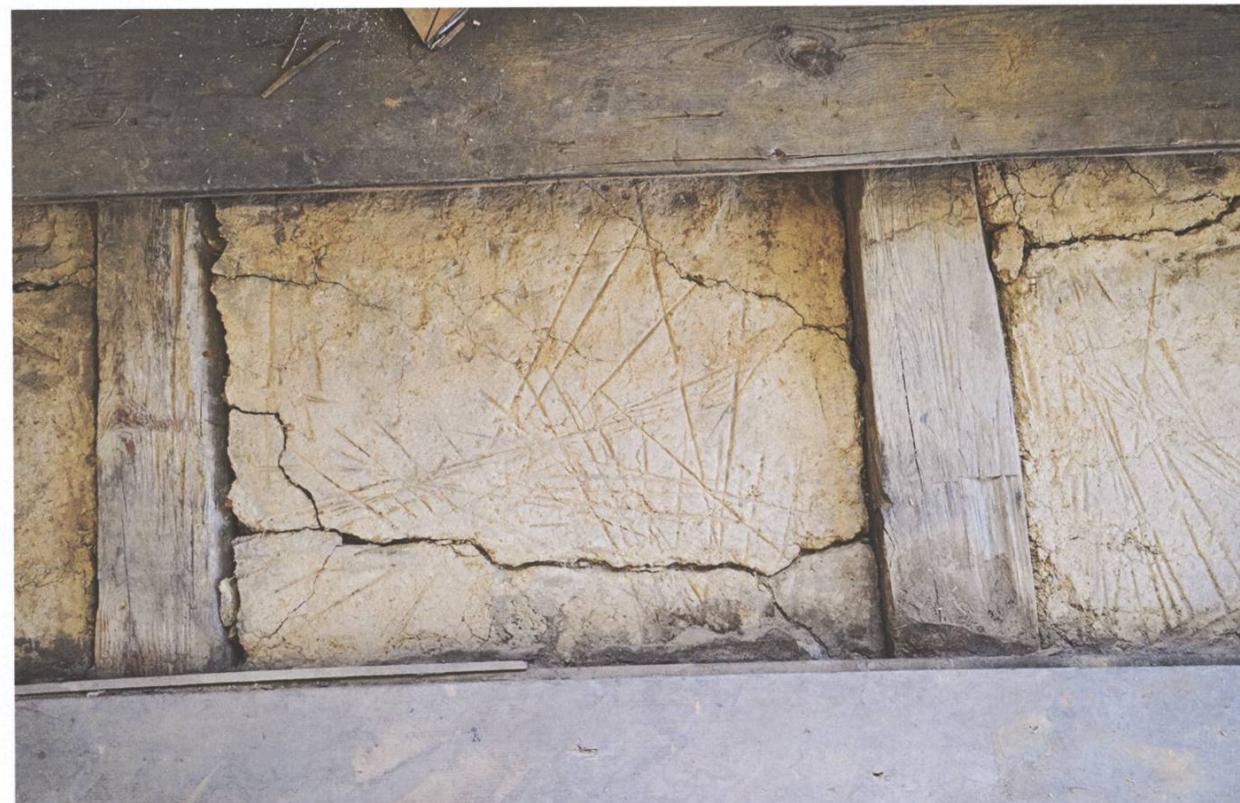
Die Abdrücke auf der Oberfläche des Lehmestrichs sind wohl beim Glattstreichen entstanden.
