Zeitschrift: Jahresbericht : Dokumentationen und Funde / Archäologie Baselland
Herausgeber: Archäologie Baselland
Band: - (2020)

Artikel: Grabungen und Bauuntersuchungen
Autor: Marti, Reto / Wartburg, Jan von / Näf, Nora
DOI: <https://doi.org/10.5169/seals-1002233>

Grabungen und Bauuntersuchungen

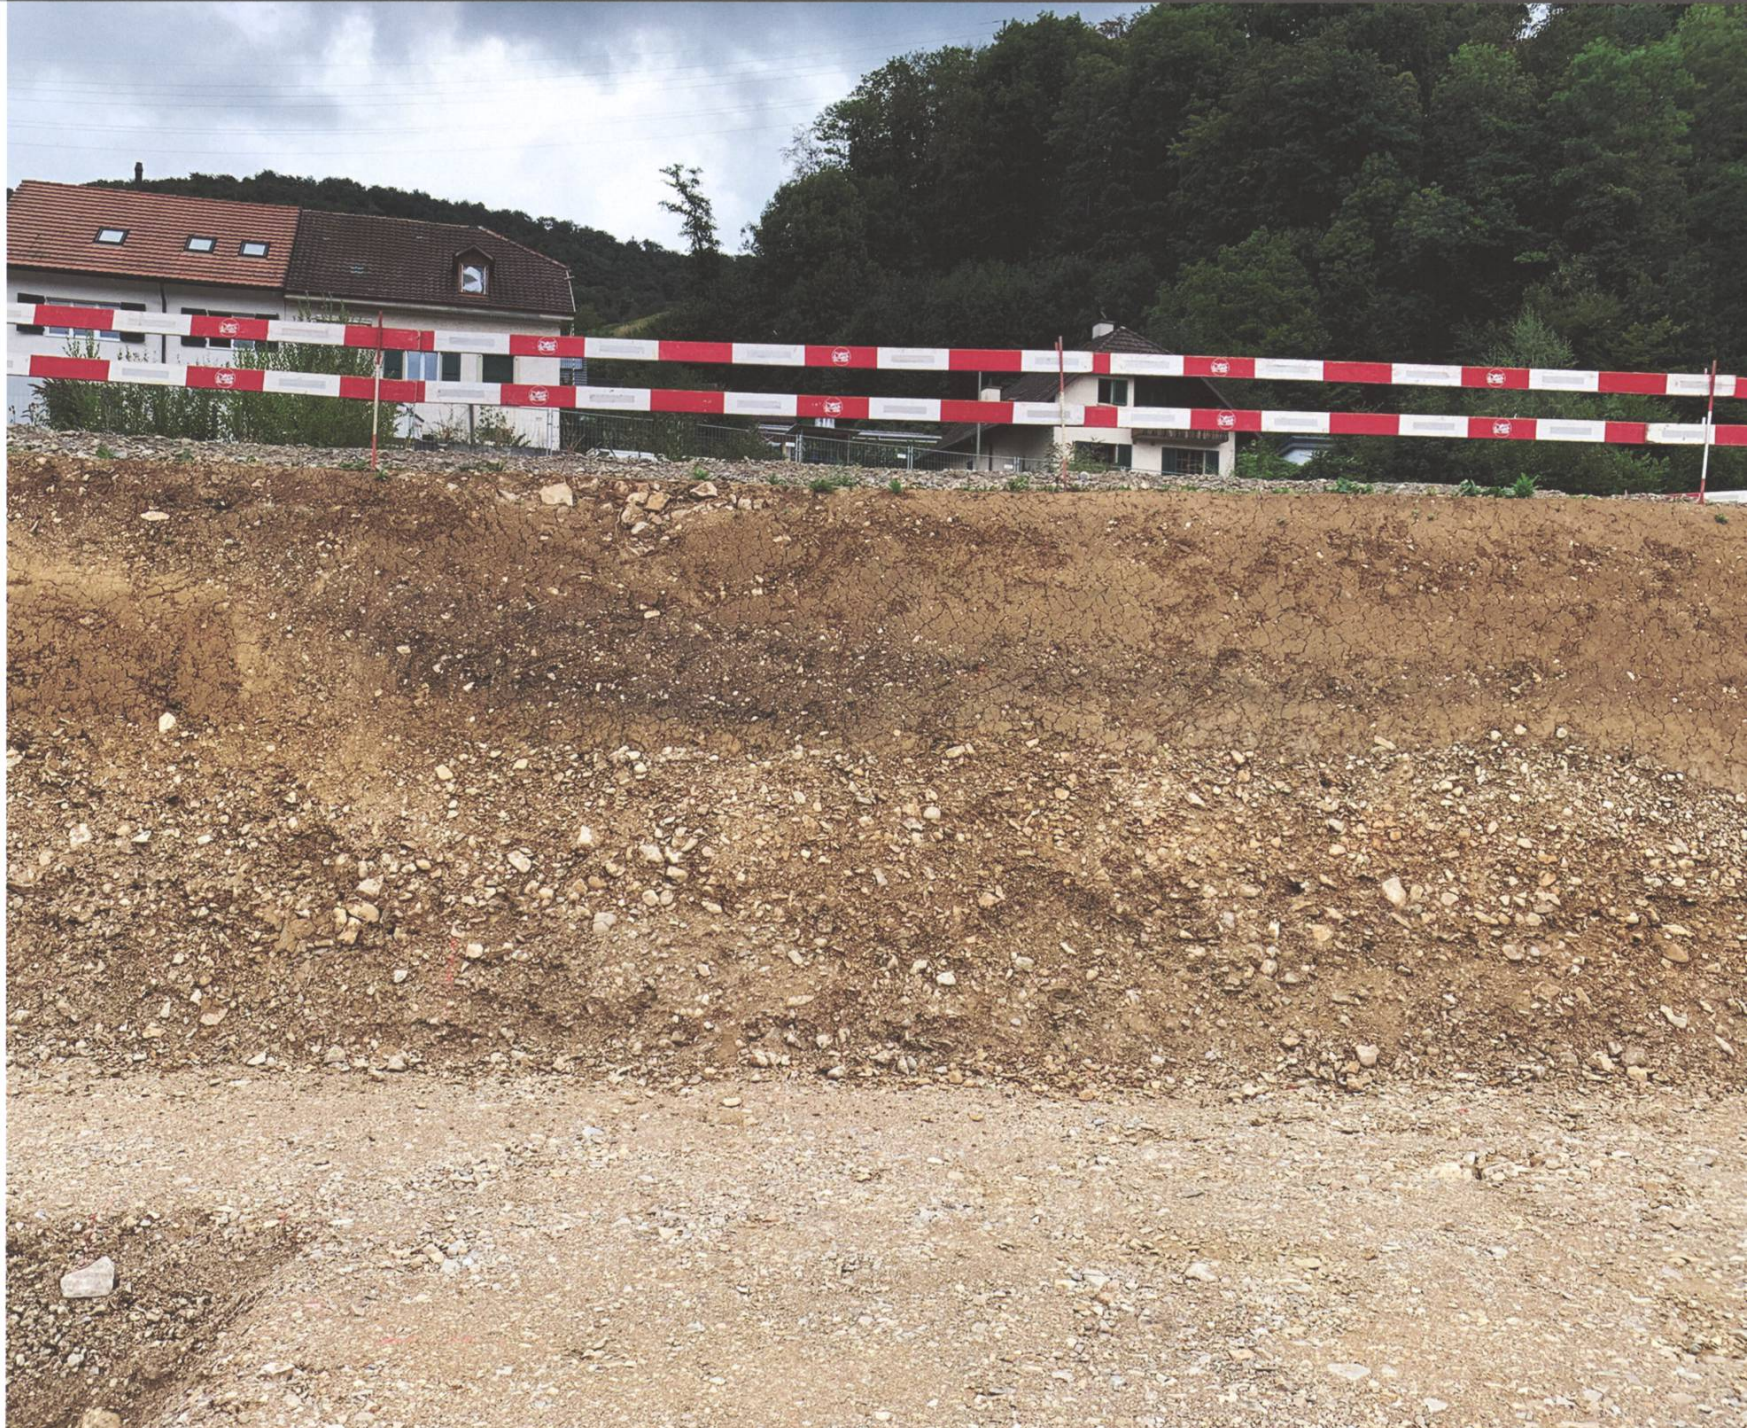
Zunzgen, Mühlematten.

In der Bildmitte ist die dunkle Fundschicht aus der Jungsteinzeit deutlich zu erkennen.

Sie liegt über dem anstehenden Niederterrassenschotter des Diegterbachs. Blick gegen Osten.

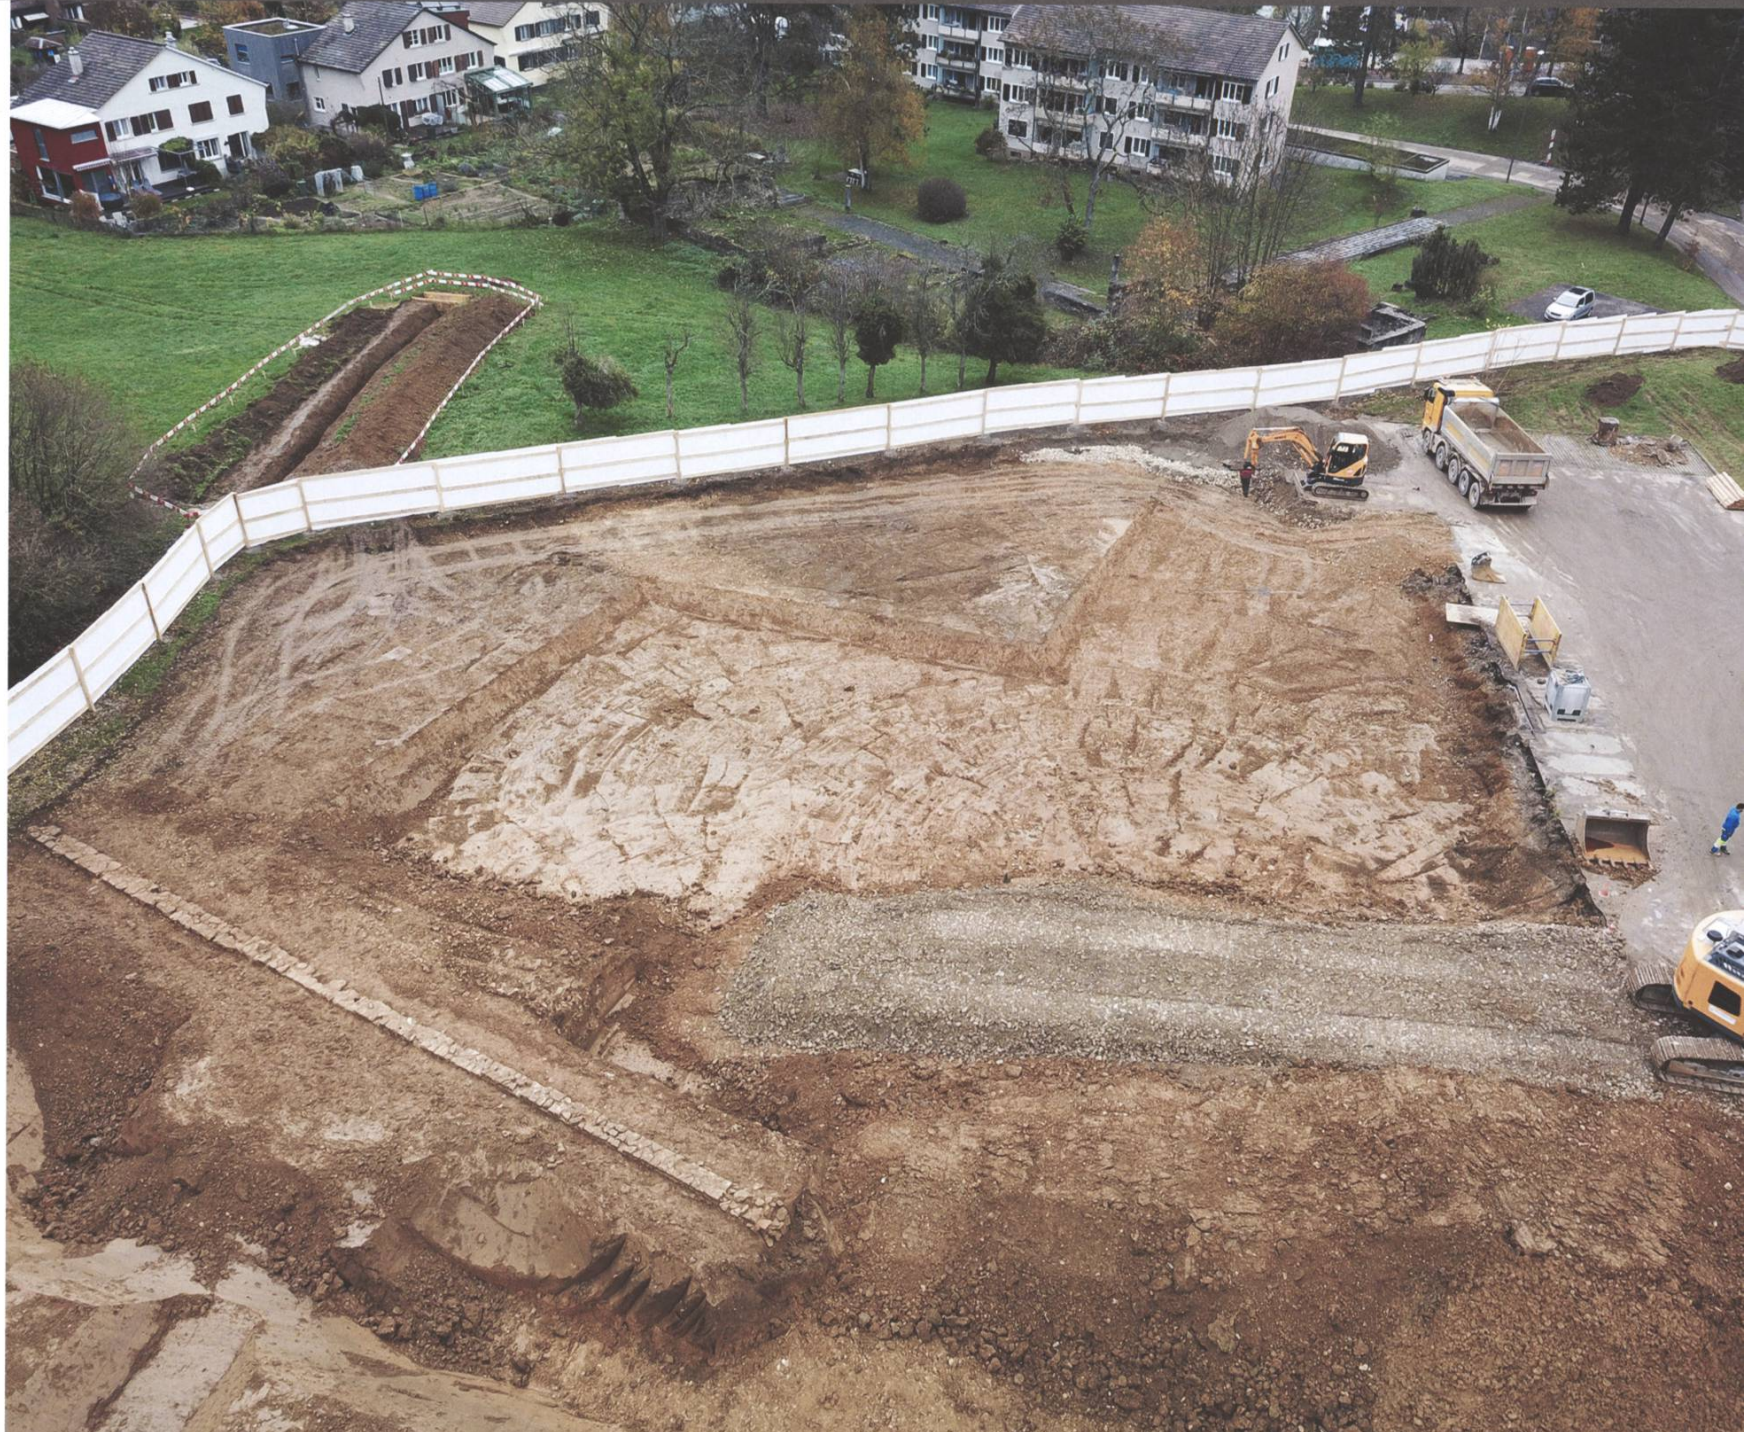
Liestal, Bienentalstrasse. Blick auf das bis auf die Mauer weitgehend fundleere Grabungsareal. Im Vordergrund liegt der nördliche Teil des dokumentierten Mauerabschnitts frei. In der Bildmitte oben ist hinter den Büschen das Hauptgebäude der Villa Munzach zu erkennen.

Der Mauerzug trat bei den Aushubarbeiten wie erwartet zu Tage und wurde von der Grabungsequipe in mehreren Etappen fachgerecht freigelegt. Er quert den Ausgang des Bintals und konnte über eine Länge von fast 60 Metern dokumentiert werden. Das Bauwerk war unterschiedlich gut erhalten: An einigen Stellen war lediglich der Fundamentbereich noch sichtbar. In den meisten Abschnitten jedoch waren noch bis zu zwei Steinlagen des Aufgehenden intakt.

Das Fundament bestand aus grossen Kalksteinblöcken sowie wenigen Geröllen und Ziegelfragmenten. Das aufgehende Mauerwerk hingegen war sorgfältig mit Handquadern und unter Verwendung eines Kalkmörtels gemauert worden. Auf der östlichen Talseite war ein mehrere Meter breiter Versturz festzustellen, in dem viele Stücke

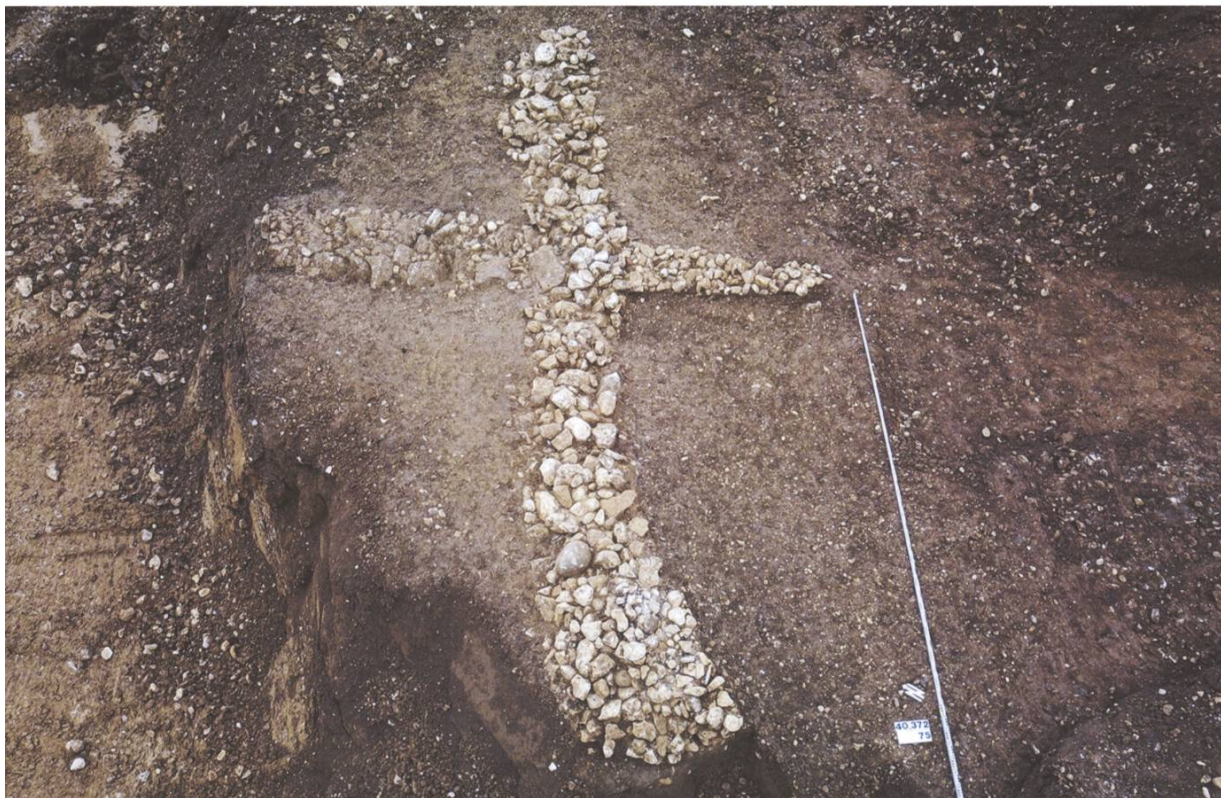
Die Funktion des Mauerkreuzes am Südende des untersuchten Abschnitts ist bisher nicht abschliessend geklärt. Blick gegen Nordosten.

es zu einer kleinen Überraschung: Der Bagger legte ein Mauerkreuz frei. Die Nord-Süd verlaufende Traverse wurde von einem klar begrenzten, neun Meter langen und leicht geschwungenen Fundament gekreuzt. Südlich davon war die das Tal querende Mauer nur noch über knapp zwei Meter weiter verfolgbar, danach verlor sie sich. Noch weiter südwärts fanden sich keine archäologischen Reste mehr.

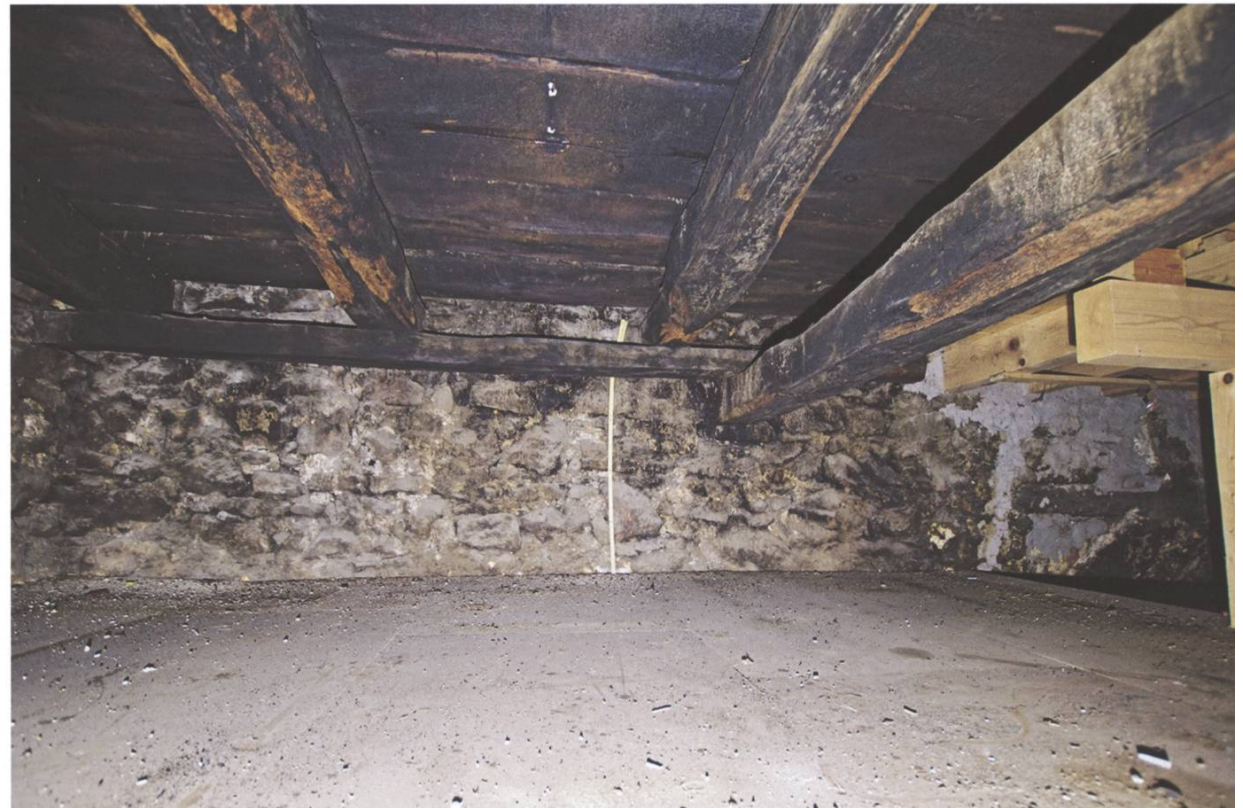
Die Ostwand im Zwischenboden: der einstige Durchgang zum Wehrgang (rechts) diente nach der Zumauerung als Ofennische.

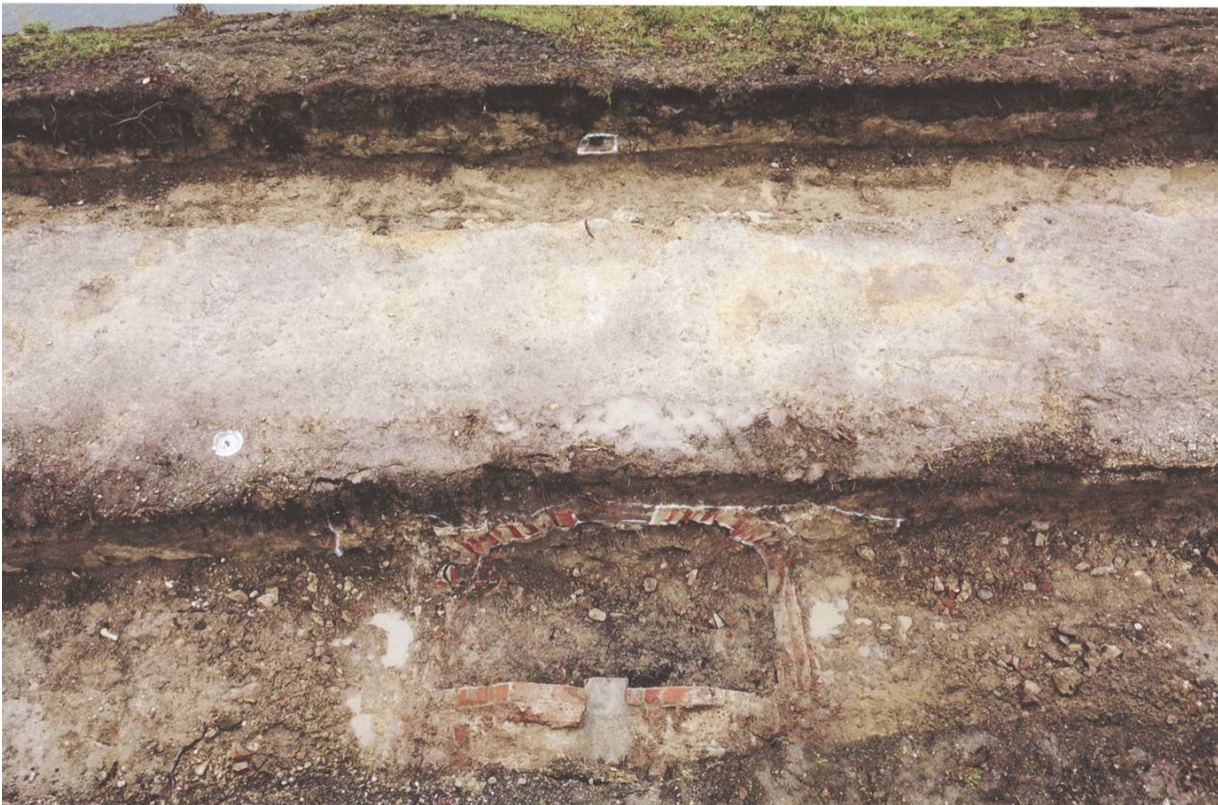
Unten ist die Zisterne mit der Einlaufrinne im Zentrum zu sehen, im Profil des Pflanzgrabens oben der weiss markierte Überlaufkanal. Blick gegen Westen.

Der zweite Befund mit Mauerresten fand sich im östlichen Graben. Dort wurde beim Aushub ein unterirdisches Gewölbe aus Ziegeln mit Seitenwänden aus Kalkbruchsteinen angeschnitten. Das Bauwerk hatte eine Nord-Süd-Ausdehnung von 2,5 Metern. Einen Hinweis auf die Nutzung gibt eine gegen Westen abfallende Rinne im Zentrum

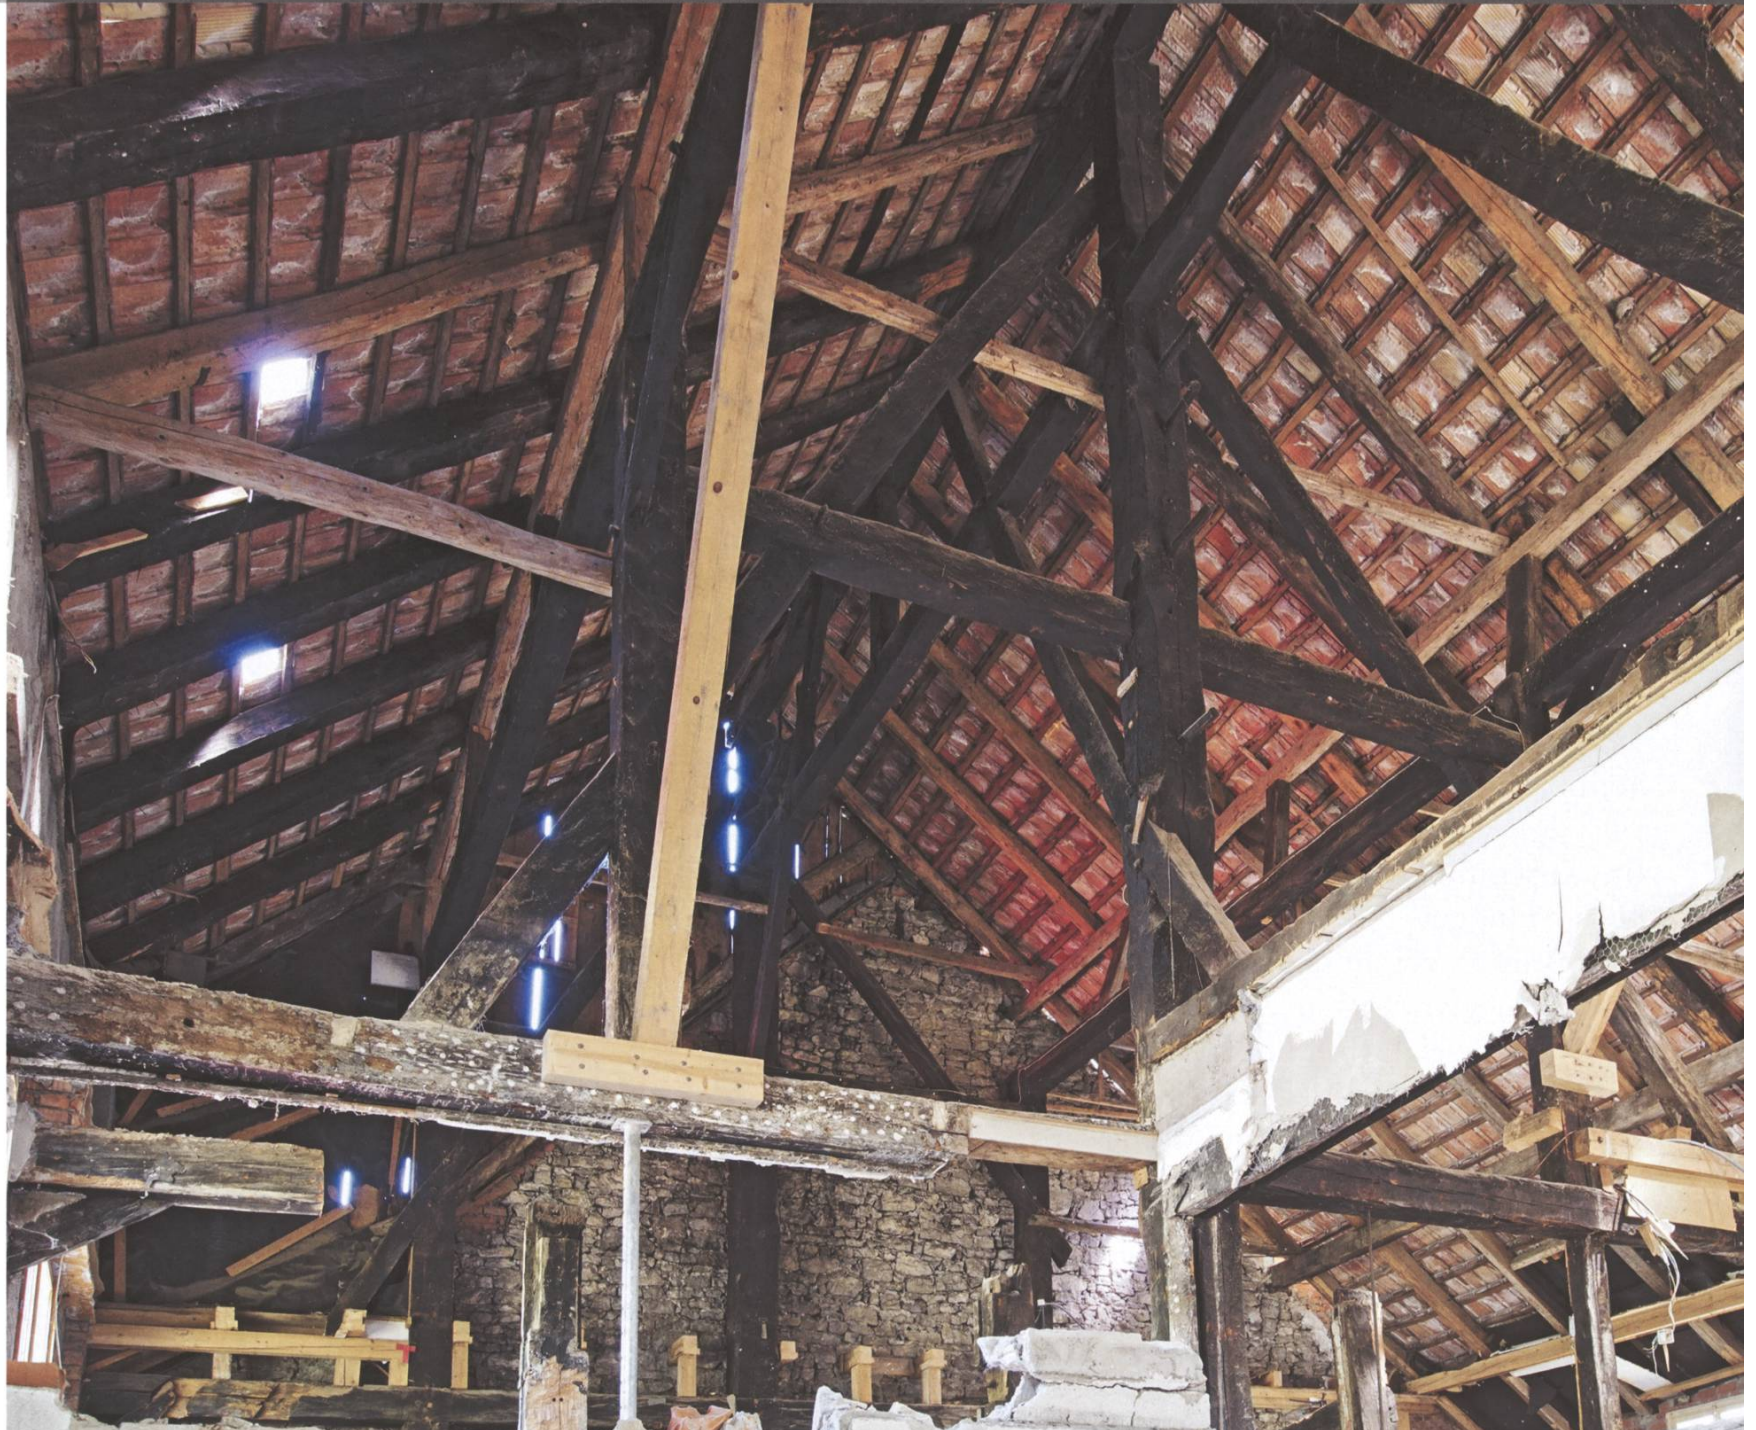
Wintersingen,
Winterhalde 4. Blick
ins Gefüge des
Obergeschosses und
des Dachraums. Die
dunklen Föhrenhölzer
stammen aus der
Bauzeit um 1559.

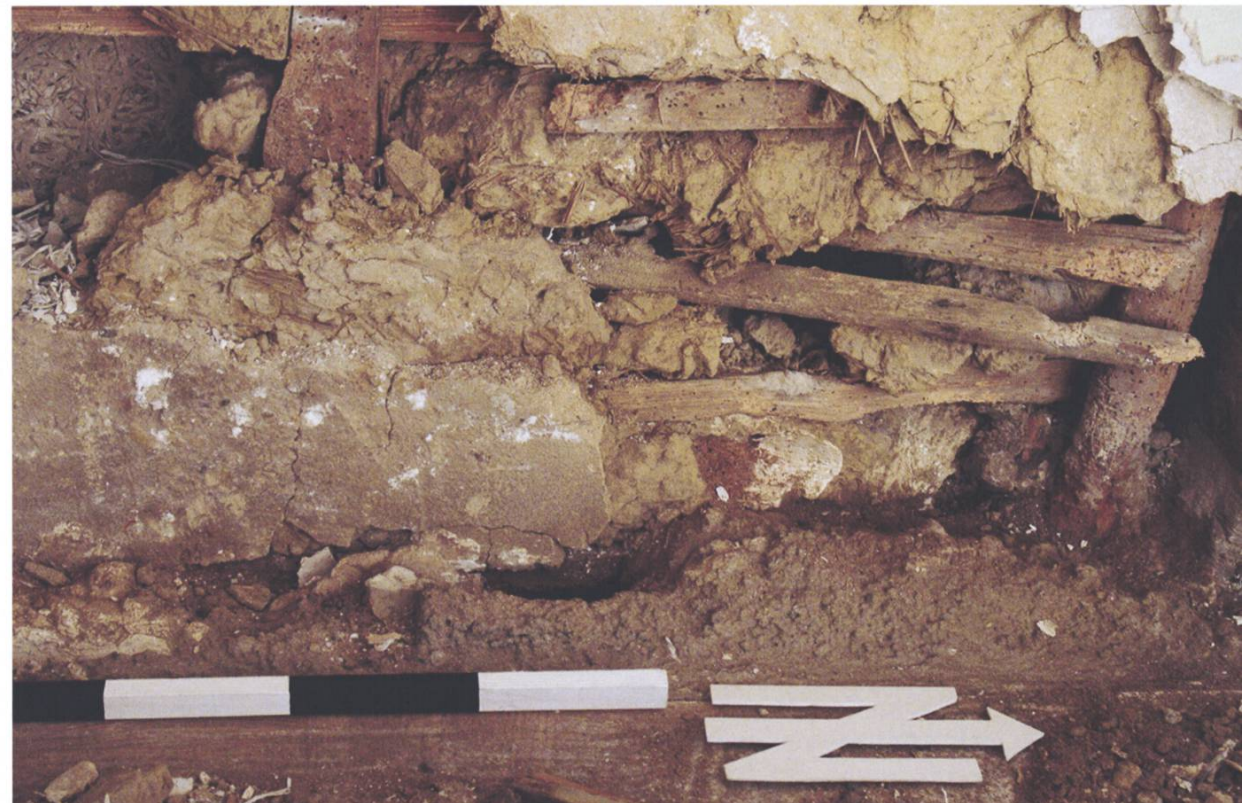
Arlesheim, Obere
Gasse 14. Nachträglich
eingebaute Lehm-
wickel in der Decke
des Erdgeschosses.
