Artikel: Archäologische Stätten

Archäologische Stätten

Farnsburg, Sanierungsetappe 2020: Überraschungen und Herausforderungen

Ruine Neu Schauenburg bei Frenkendorf: erste Etappe geschafft!

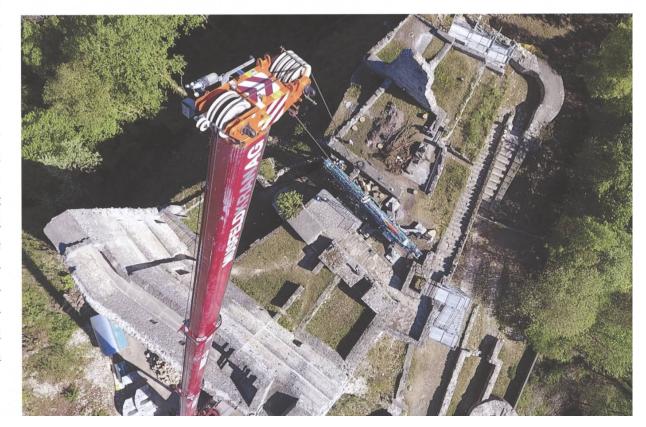
Das fertig sanierte Brunnenhaus. Links oben die Vormauerung aus Gisibergsteinen als Felsschutz und neues Habitat für Flora und Fauna. durch eine Solarstromanlage generiert, was für die Region Basel ein Novum bedeutet.

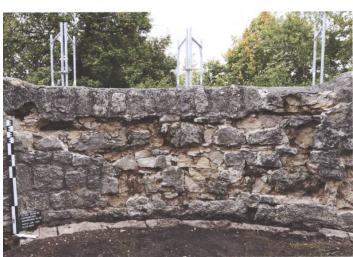
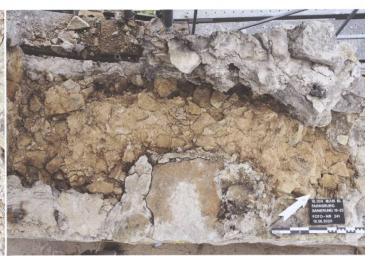
Schadensbilder, wie sie für die Farnsburg typisch sind: Die Innenwand des Blauen Turms nach Entfernung der frostzerstörten Mauersteine (ProSpect GmbH).

Ein vergleichbarer Schaden an der Ringmauer – nun in der Seitenansicht. Die Mauerschale ist durchgefroren und löst sich ab.

Gleiche Schäden, aber bereits vor Jahrzehnten saniert. Aufsicht auf die Ringmauer, aus der Burgenzeit ist nur der Kern aus gelbem Mörtel erhalten geblieben (ProSpect GmbH).

Norden war aufgrund des instabilen Felsuntergrundes sowie tiefgreifender Schäden am Mauerwerk nicht mehr zu retten und musste teilweise abgebrochen werden. Er wurde aus statischen Gründen nur noch in halber Höhe aufgeführt. Die dabei verloren gegangene burgenzeitliche Mauersubstanz wurde sorgfältig abgebaut und detailgetreu dokumentiert. Der Untergrund musste durch ein spezialisiertes Unternehmen mittels gebohrten Felsankern gesichert werden. Auch beim Brunnenhaus mussten ein ganzer Mauerzug niedergelegt und Teile der Felswand abgebrochen werden. An ihrer statt wurde neues Mauerwerk sowie eine eindrückliche Vormauerung, die einen Fels imitiert und ein ökologisch wertvolles Biotop bilden wird, hochgezogen. Trotz beziehungsweise Dank innovativer bis unorthodoxer baulicher Lösungen, wie zum Beispiel einem auf Betonstelzen errichteten und dann im Unterbau mit Abbruchschutt kaschierten Mauerzug, darf man das Ergebnis der Etappe 2020 als gelungen bezeichnen.

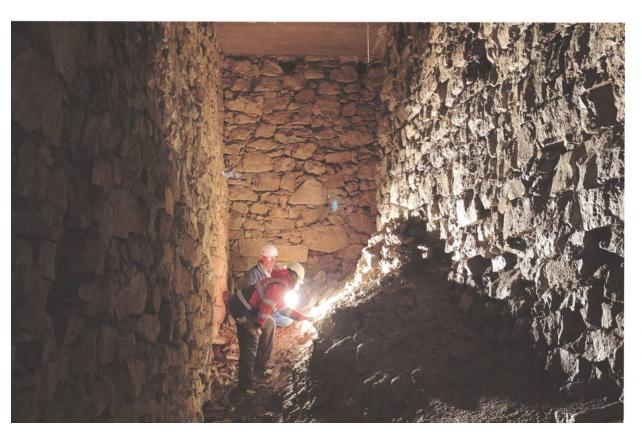
Die Farnsburg von «innen»: Caroline Diemand und Peter Saladin untersuchen den bislang unbekannten Hohlraum unter der Langen Stiege. Stiege notwendig sein. Auch der Westteil der Schildmauer, die mittels einer weitauslegenden Hebebühne inspiziert wurde, wird zusätzliche Sicherungsmassnahmen benötigen, voraussichtlich in Form derselben Metallklammern, wie sie bereits 2013 am Ostteil verbaut worden sind.

Die ausserordentlichen Schadensbilder machten es ratsam, bereits jetzt schon wichtige Bauteile der Etappen 2021 und 2022 genauer unter die Lupe zu nehmen. Auch hier kam es zu Überraschungen: Die so genannte Lange Stiege, die Unter- und Oberburg verbindet, birgt in ihrem Innern einen riesigen Hohlraum – dieselbe Entdeckung bot sich auch im Pfeiler des benachbarten Pfisterhauses! Bei der Restaurierung 1931 hatte man diese Baukörper, ohne jegliche Dokumentation für die Nachwelt, offenbar aus Kostengründen nicht in Massivbauweise ausgeführt. Aufgrund des wiederum schlechten Felsuntergrundes, aber auch wegen der geringen Stärke der Wände, wird nun nebst den konventionellen Reparaturen eine ingenieurs- und geotechnische Ertüchtigung der Langen

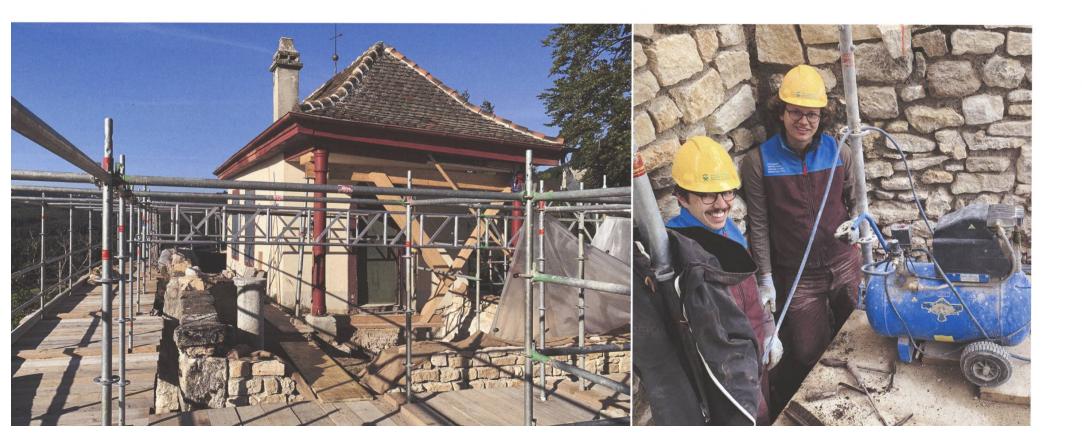
In einem Felsspalt unter dem Pavillon versteckt sich der älteste bekannte Baurest der Anlage: Die bossierten Eckquader datieren in die Zeit um 1200.

Älteste Keramikfunde lassen auf eine Gründung der Burg im 12. Jahrhundert schliessen. Um 1200 muss in der Oberburg ein Turm mit bossierten Eckquadern errichtet worden sein, der später offenbar wieder abgebrochen wurde. Danach errichtete man im Bereich der nun sanierten Südostseite des Pavillons weitreichende Mauerzüge neu. Dafür wiederverwendete Bausteine, unter anderem solche mit Brandspuren, sowie vor allem Bruch-

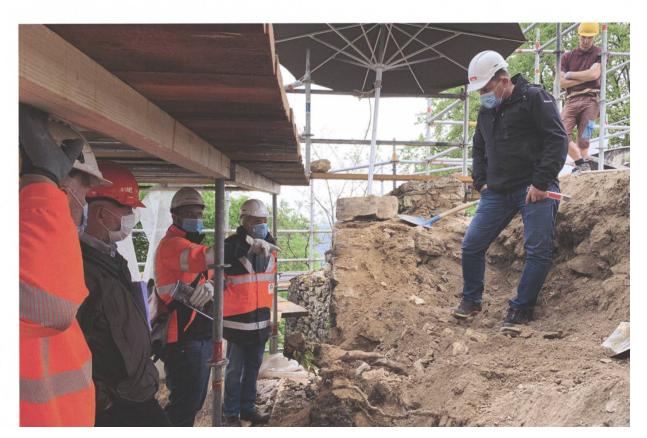
Interessanterweise wechseln sich um das 15. Jahrhundert gleich drei Basler Adels- beziehungsweise Die notwendigen Verankerungen, Entwässerungen und Abdichtungen erfordern eine eingehende Begleitung durch Spezialisten.

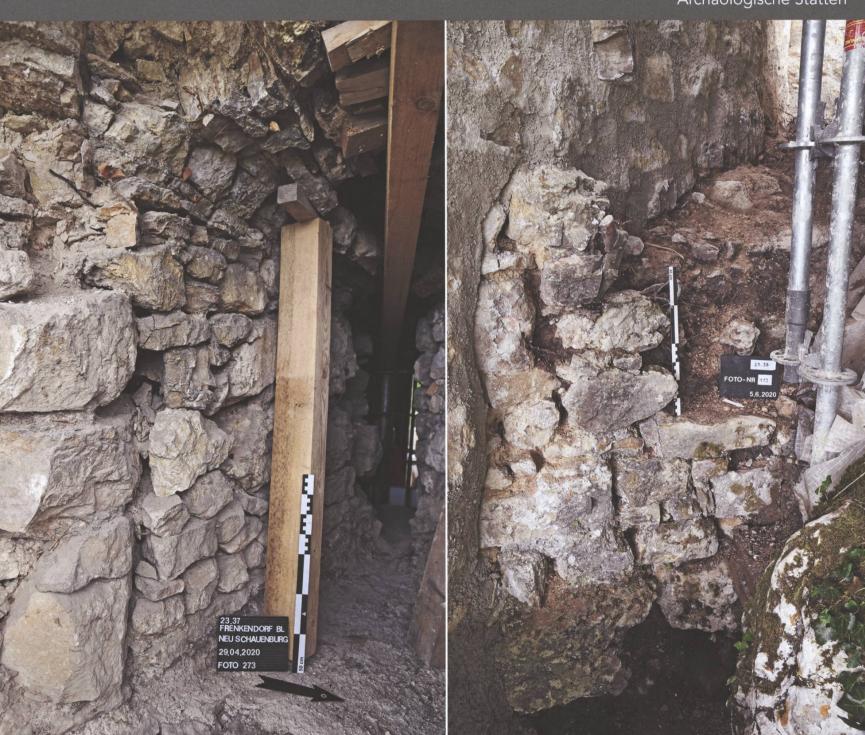
Die Oberburg nach Abschluss der Sanierungsetappe. Die Terrasse ist nun abgedichtet, das Mauerwerk langfristig gesichert. Bürgerfamilien als Besitzerinnen der Anlage ab. Sie alle hätten mit Sicherheit über die finanziellen Möglichkeiten für die architektonische Neugestaltung auf der Neu Schauenburg verfügt: die Viztum, die Sintz und die Offenburg. Ihre Wahl der Anlage als ländlichen Sitz und ihre überlieferten
