**Zeitschrift:** Jahresbericht : Dokumentationen und Funde / Archäologie Baselland  
**Herausgeber:** Archäologie Baselland  
**Band:** - (2020)

**Artikel:** Archäologische Stätten  
**Autor:** Reding, Christoph  
**DOI:** <https://doi.org/10.5169/seals-1002236>

# Archäologische Stätten

## Farnsburg, Sanierungsetappe 2020: Überraschungen und Herausforderungen

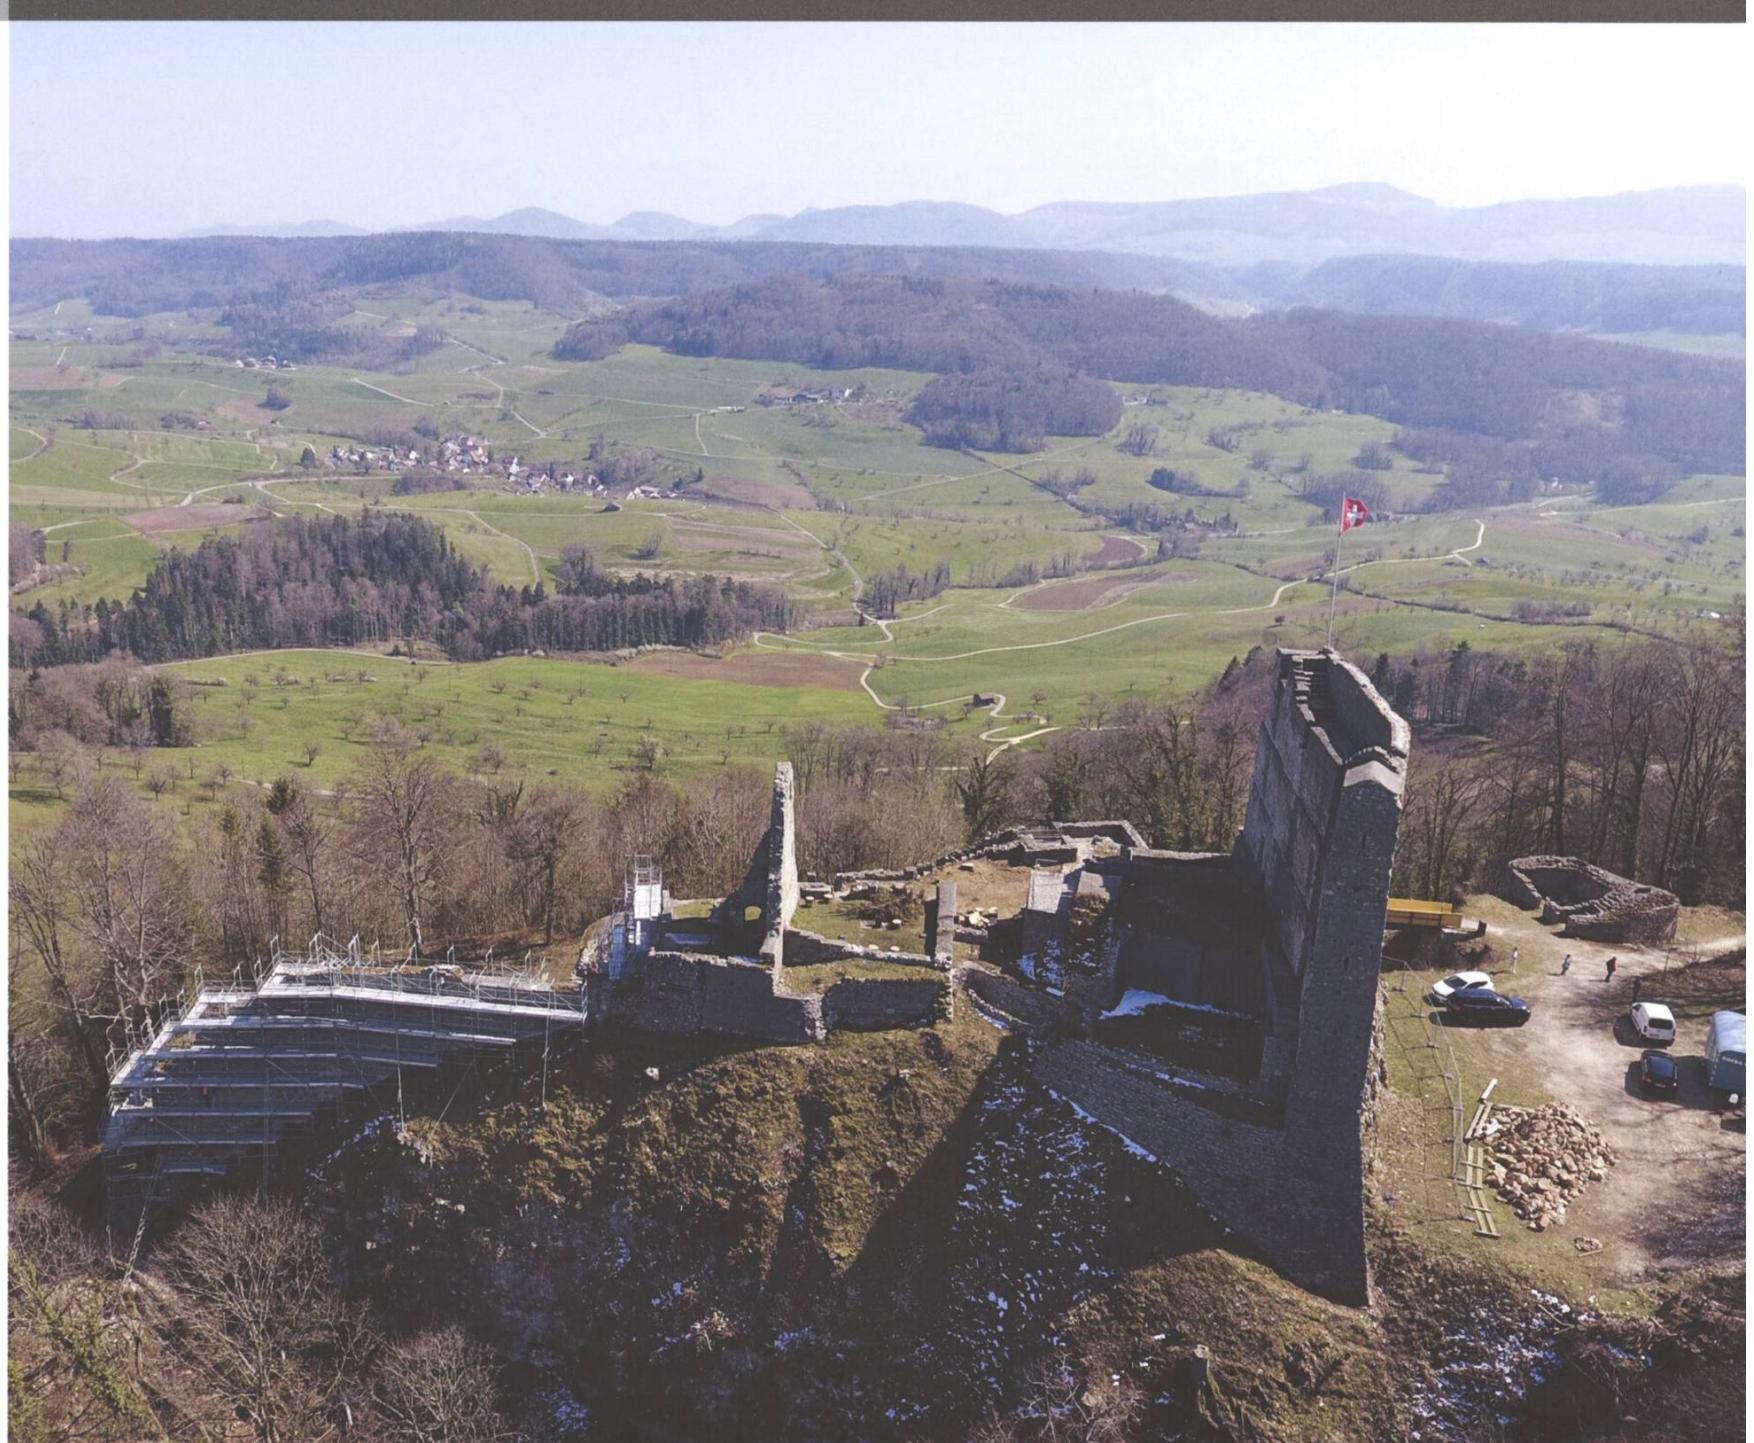
Die Farnsburg im Frühjahr 2020: Blick auf die Oberburg und die bereits eingerüstete Ringmauer der Unterburg. Im Hintergrund der Fricktaler Tafeljura, der Ursprungsort der Grafen von Tierstein. (Stefan Krause, Framegate GmbH).

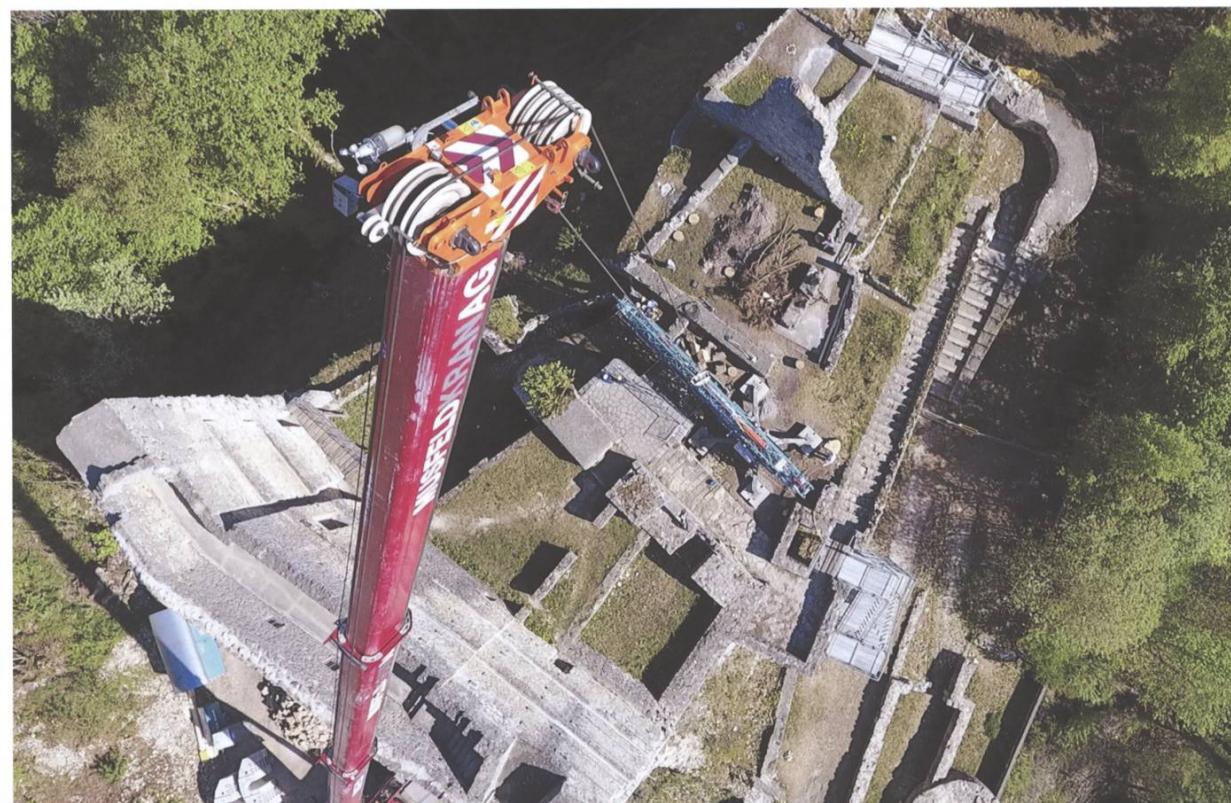
**Massarbeit:** Der Baukran wird in Teilen über die Schildmauer gehoben und anschliessend zusammengebaut (Stefan Krause, Framegate GmbH).

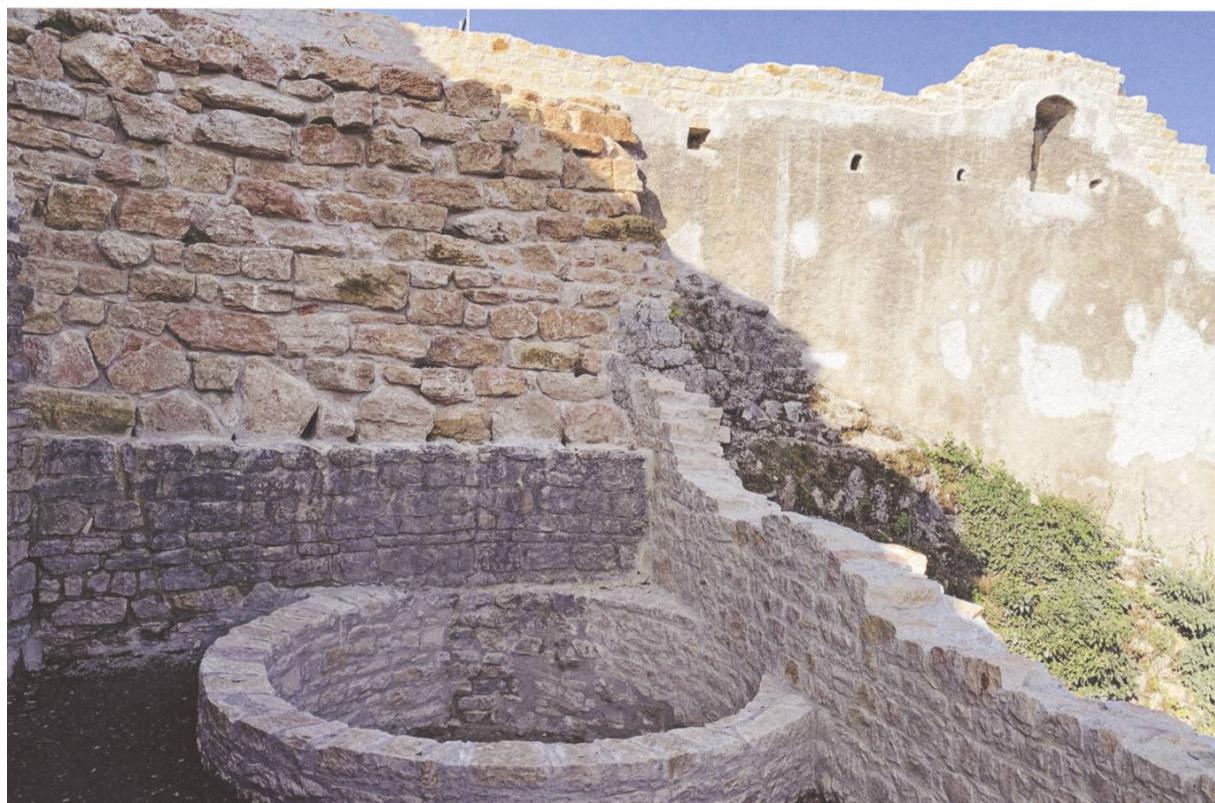
**Das fertig sanierte  
Brunnenhaus. Links  
oben die Vormauerung  
aus Gisibergsteinen als  
Felsschutz und neues  
Habitat für Flora und  
Fauna.**

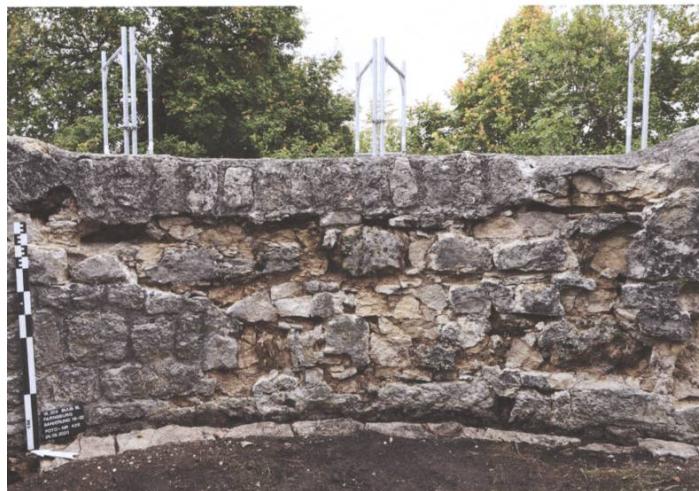
Schadensbilder, wie sie für die Farnsburg typisch sind: Die Innenwand des Blauen Turms nach Entfernung der frostzerstörten Mauersteine (ProSpect GmbH).

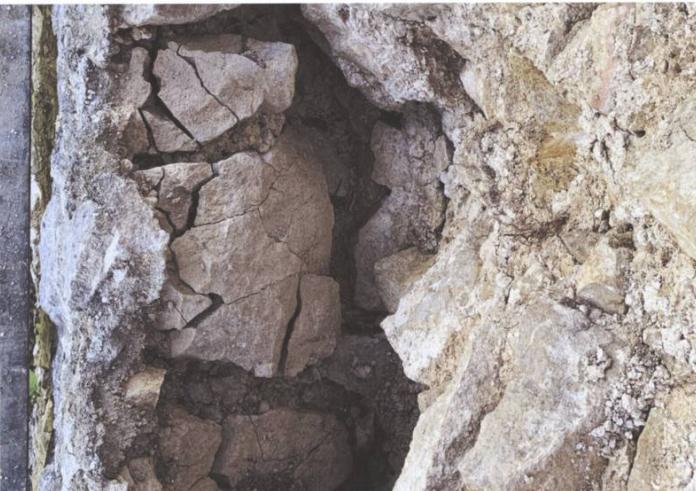
Ein vergleichbarer Schaden an der Ringmauer – nun in der Seitenansicht. Die Mauerschale ist durchgefroren und löst sich ab.

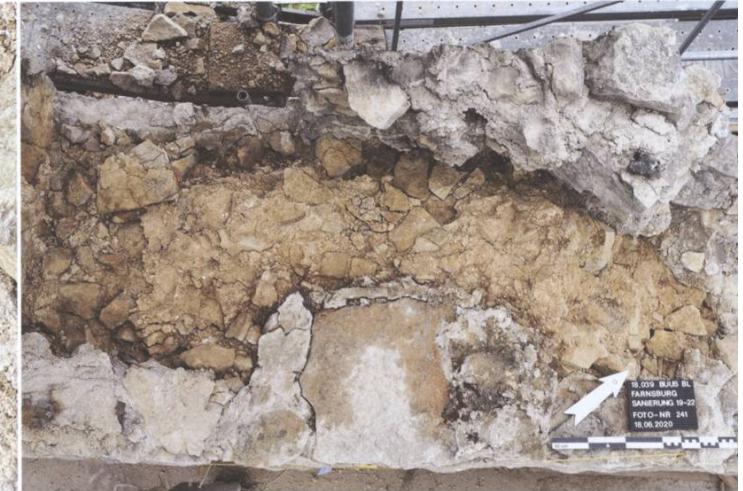
Gleiche Schäden, aber bereits vor Jahrzehnten saniert. Aufsicht auf die Ringmauer, aus der Burgenzeit ist nur der Kern aus gelbem Mörtel erhalten geblieben (ProSpect GmbH).

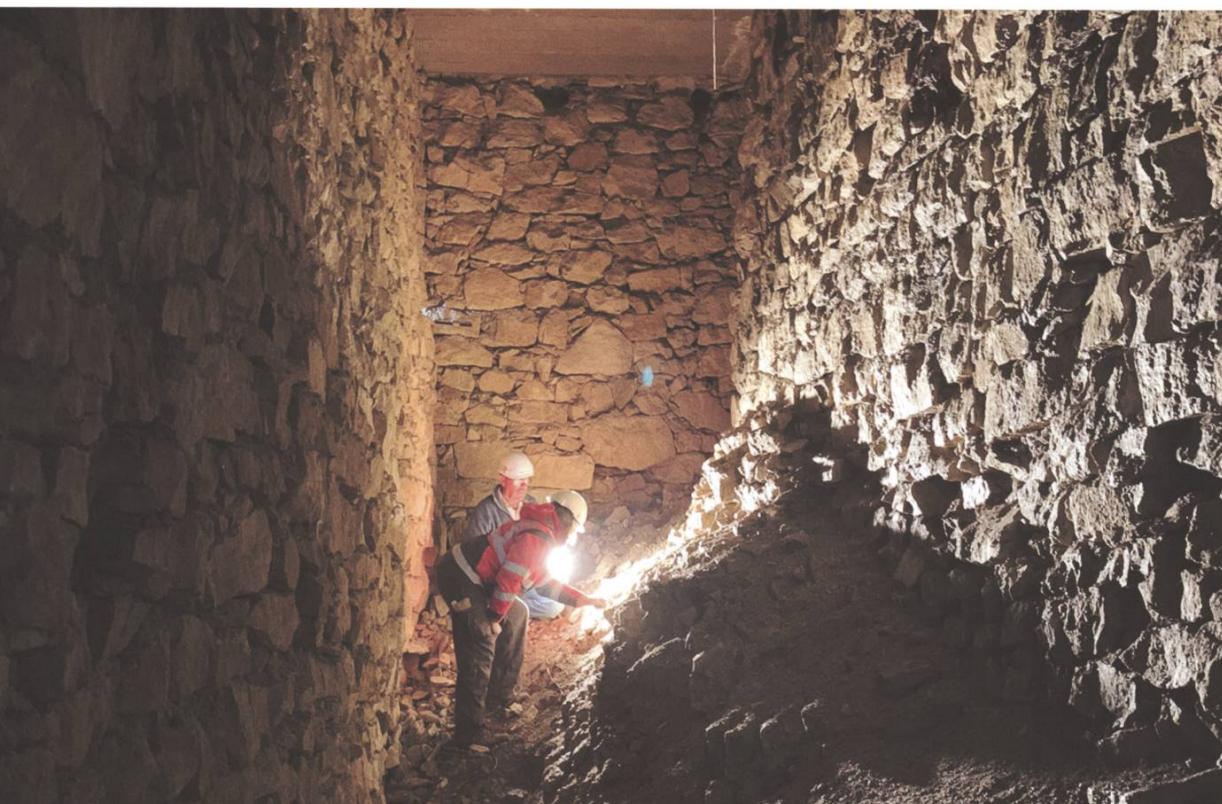
**Die Farnsburg von  
innen:** Caroline Die-  
mand und Peter Saladin  
untersuchen den bislang  
unbekannten Hohlraum  
unter der Langen Stiege.

Etappen 2021 und 2022 genauer unter die Lupe zu nehmen. Auch hier kam es zu Überraschungen: Die so genannte Lange Stiege, die Unter- und Oberburg verbindet, birgt in ihrem Innern einen riesigen Hohlraum – dieselbe Entdeckung bot sich auch im Pfeiler des benachbarten Pfisterhauses! Bei der Restaurierung 1931 hatte man diese Baukör-

per, ohne jegliche Dokumentation für die Nachwelt, offenbar aus Kostengründen nicht in Massivbauweise ausgeführt. Aufgrund des wiederum schlechten Felsuntergrundes, aber auch wegen der geringen Stärke der Wände, wird nun nebst den konventionellen Reparaturen eine ingenieurs- und geotechnische Ertüchtigung der Langen

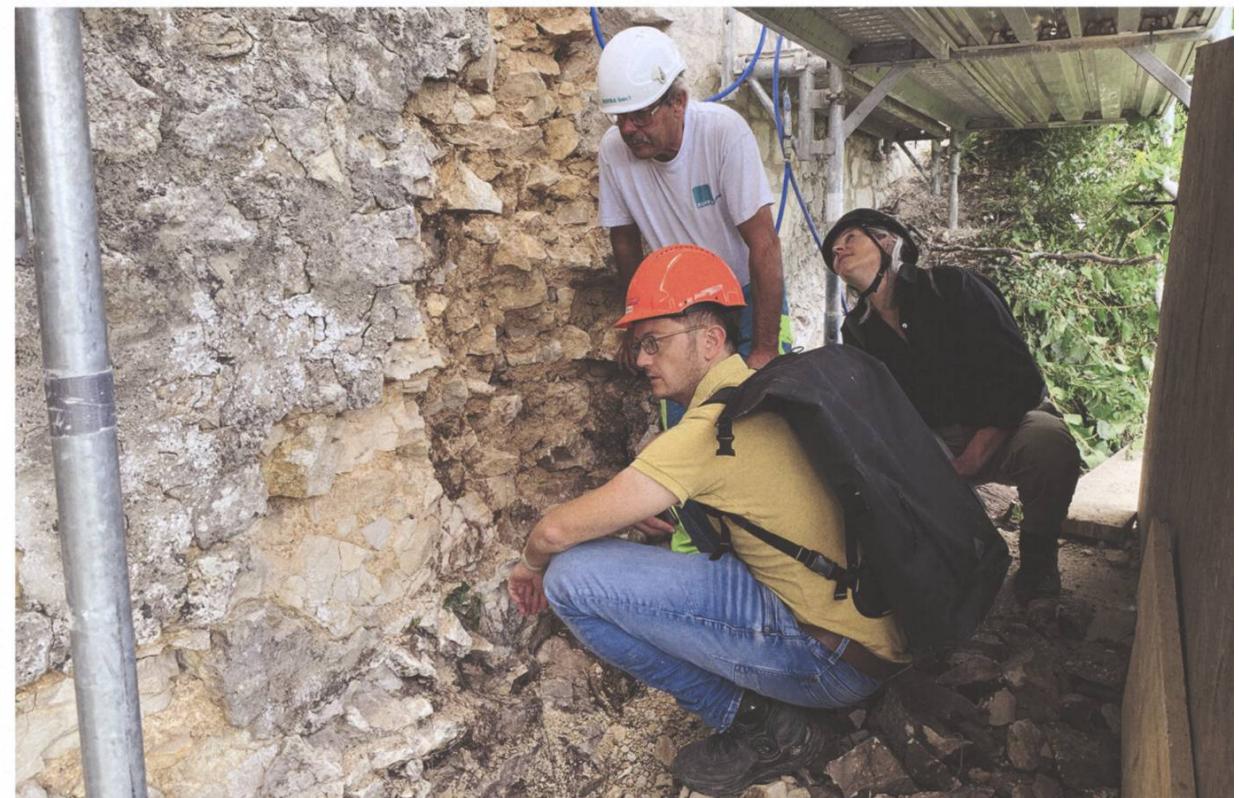
Ingenieur Manuel Wieland, Polier Peter Saladin und Bauleiterin Gabi Güntert beraten sich über die geeigneten Sanierungsmassnahmen.

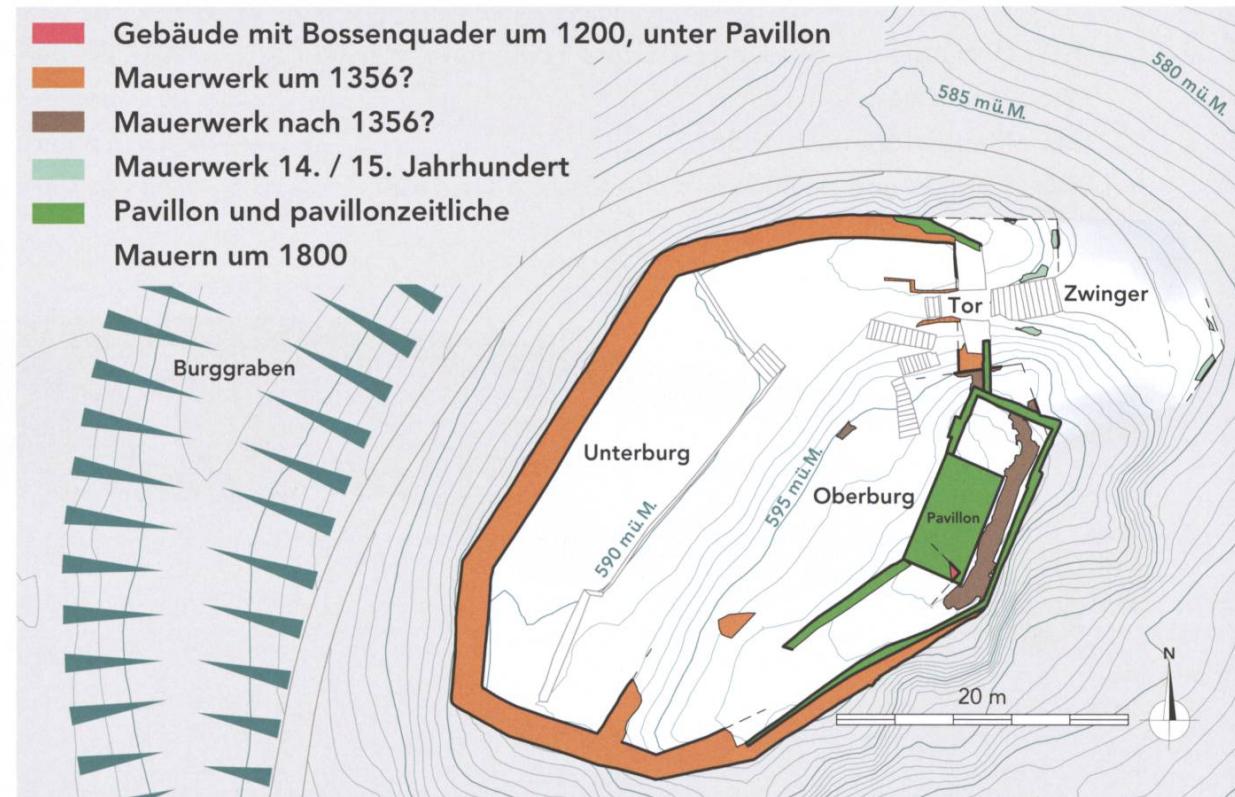
Grundriss der Burgruine Neu Schauenburg mit Höhenkurvenplan.

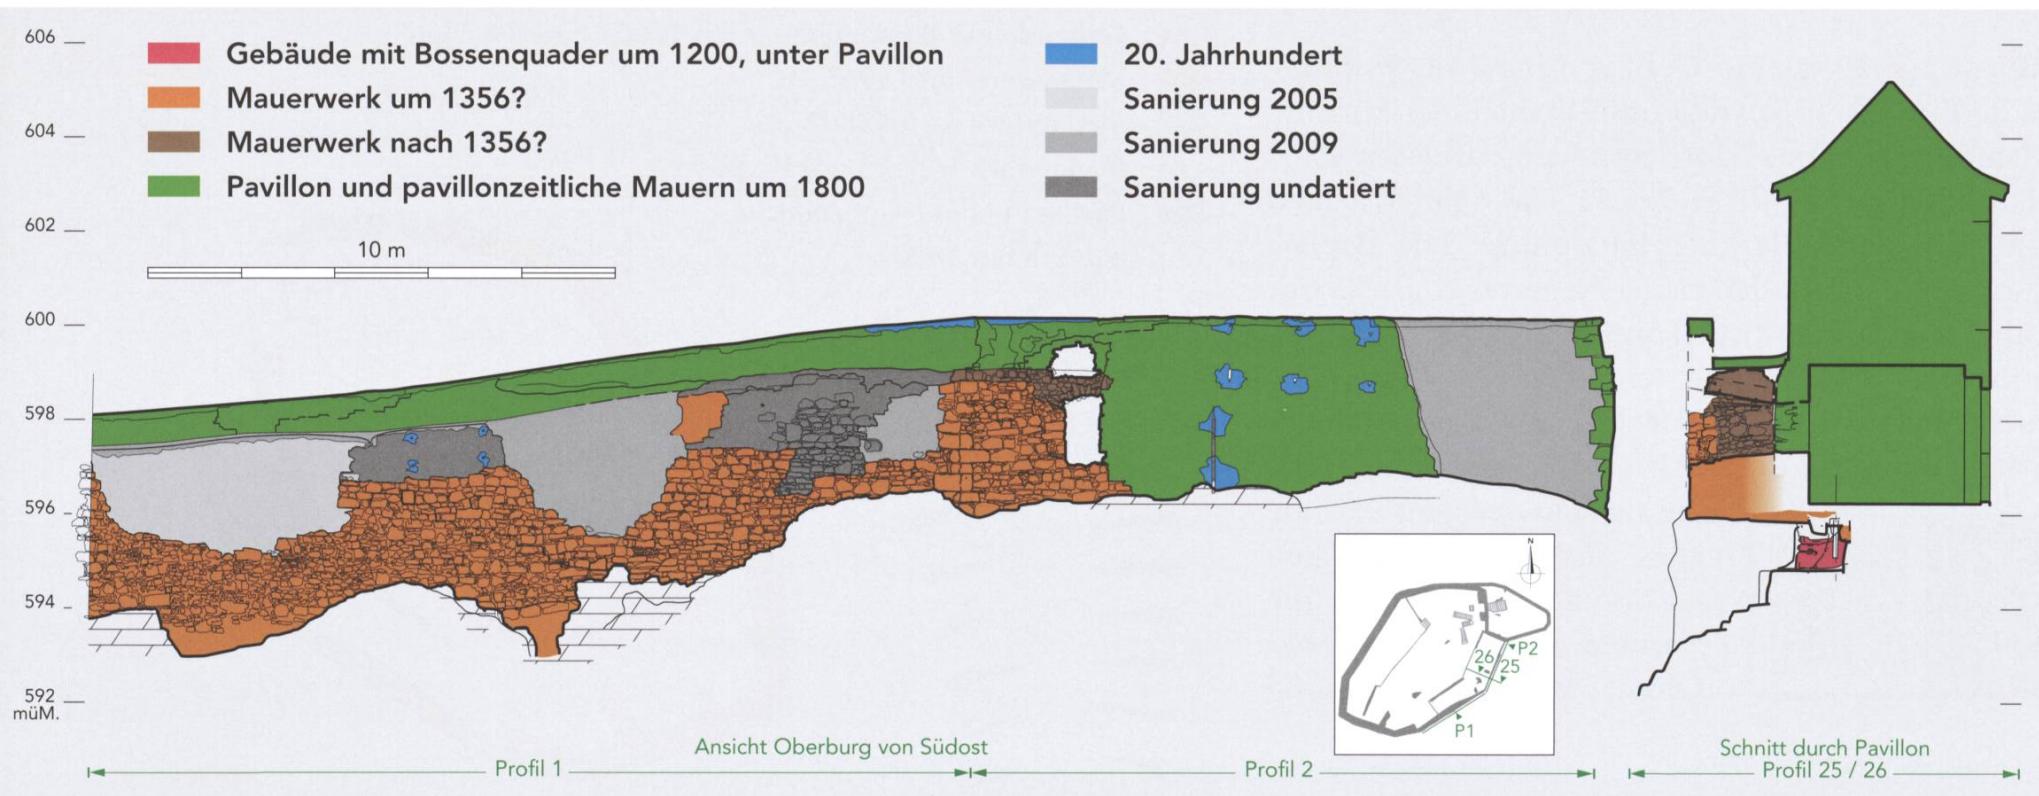
Maueransicht der Oberburg und Querschnitt durch den Pavillon der Neu Schauenburg (ProSpect GmbH und Archäologie BaselLand).

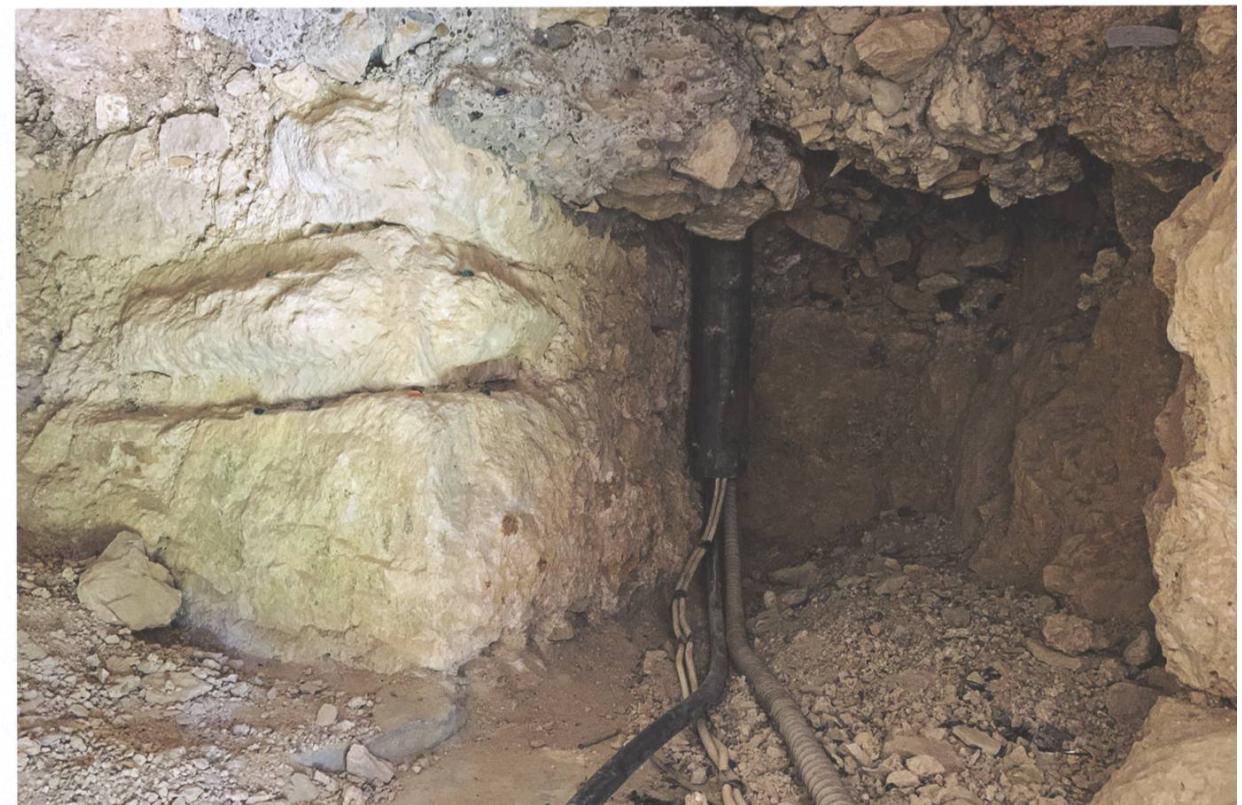
In einem Felsspalt unter dem Pavillon versteckt sich der älteste bekannte Baurest der Anlage: Die bossierten Eckquader datieren in die Zeit um 1200.

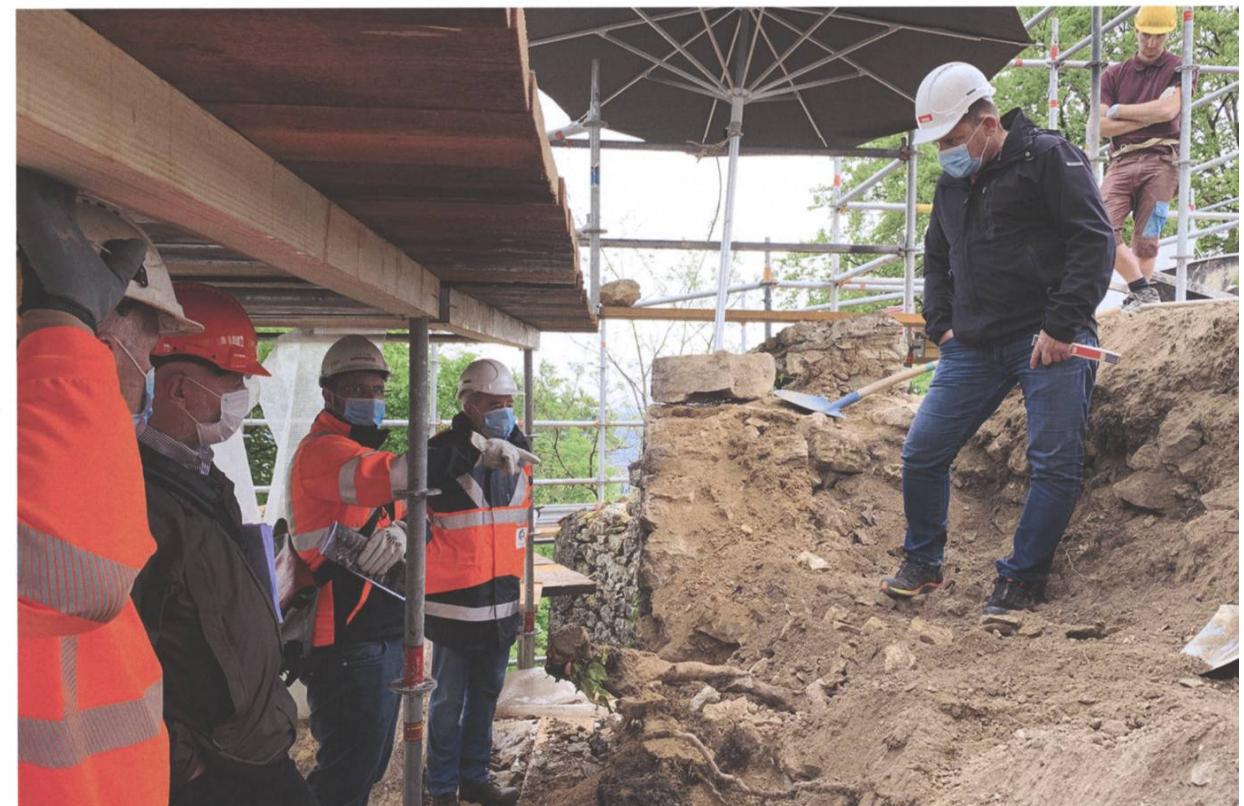
Die notwendigen Verankerungen, Entwässerungen und Abdichtungen erfordern eine eingehende Begleitung durch Spezialisten.

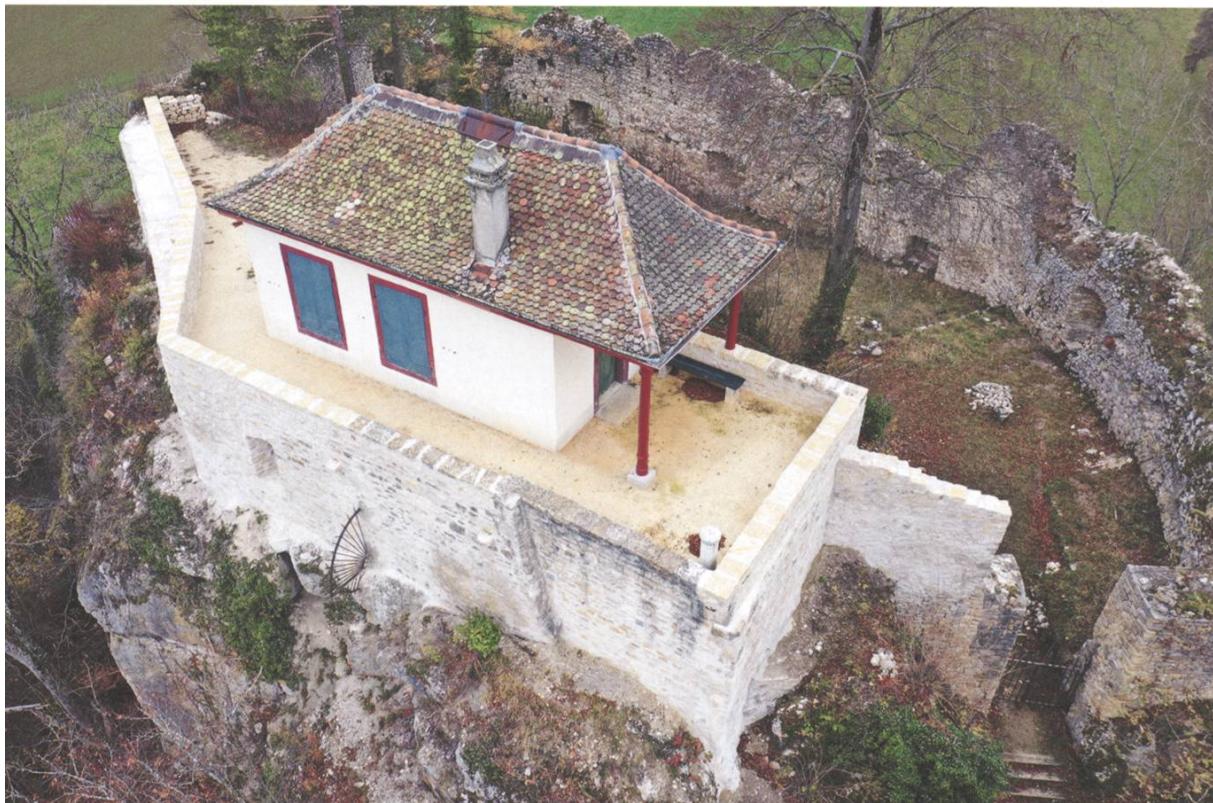
**Die Oberburg nach Abschluss der Sanierungs- etappe. Die Terrasse ist nun abgedichtet, das Mauerwerk langfristig gesichert.**

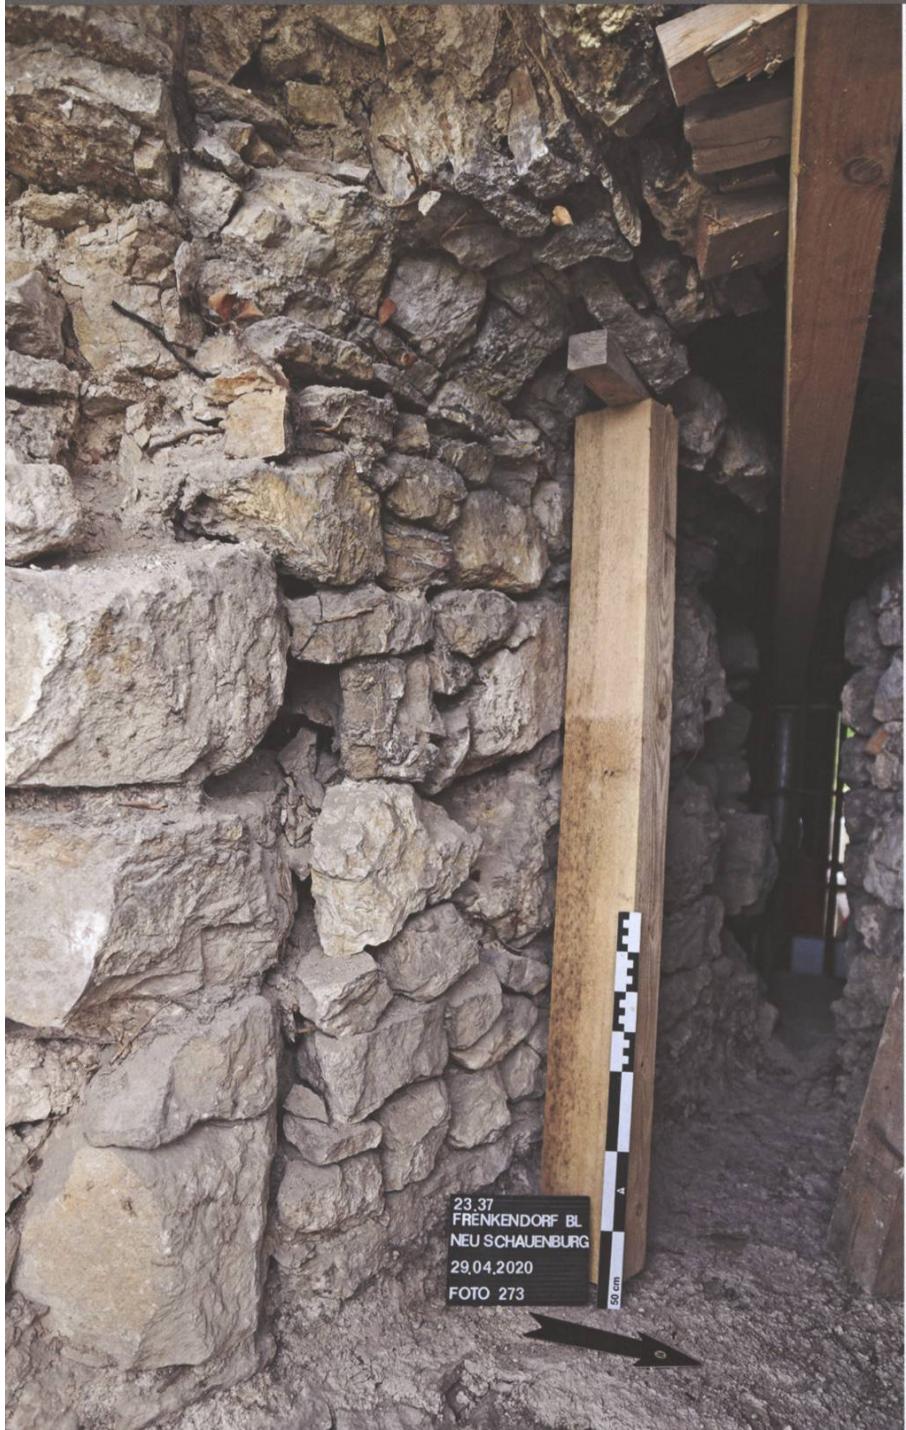
Links die Wange des einzigen erhaltenen Fensters der Oberburg (heute Kellerfenster). Eine senkrechte Baufuge markiert eine mögliche Reparatur, die mit dem Erdbeben von 1356 in Verbindung stehen könnte.

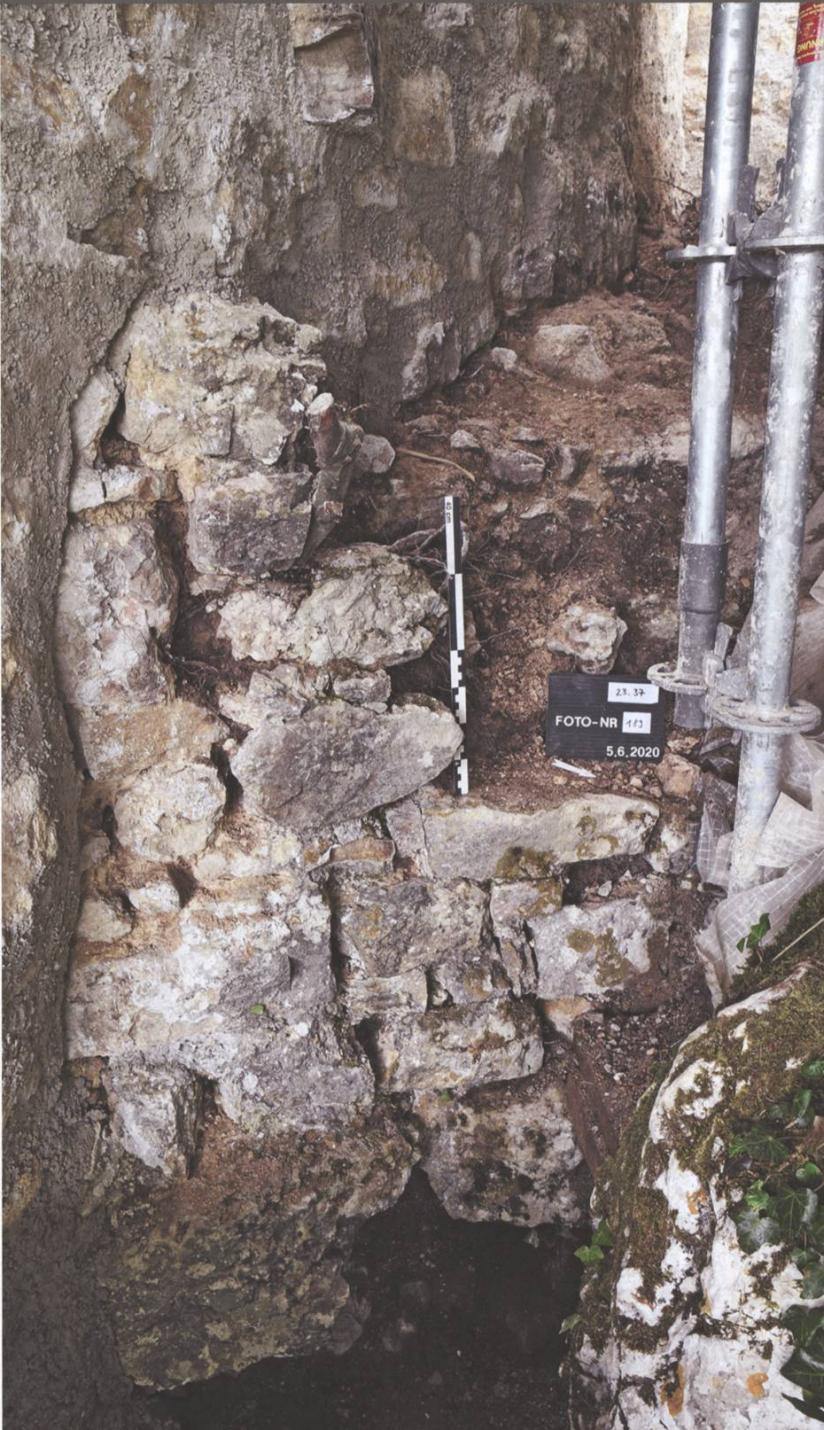
Rechts zeigen sich unter der Terrasse des Pavillons ältere Mauerreste, die wohl zum Fundament eines spätmittelalterlichen Wohnturms gehörten (ProSpect GmbH).
