Zeitschrift: Jahresbericht : Dokumentationen und Funde / Archäologie Baselland
Herausgeber: Archäologie Baselland
Band: - (2020)

Archäologische Stätten

Farnsburg, Sanierungsetappe 2020: Überraschungen und Herausforderungen

Ruine Neu Schauenburg bei Frenkendorf: erste Etappe geschafft!

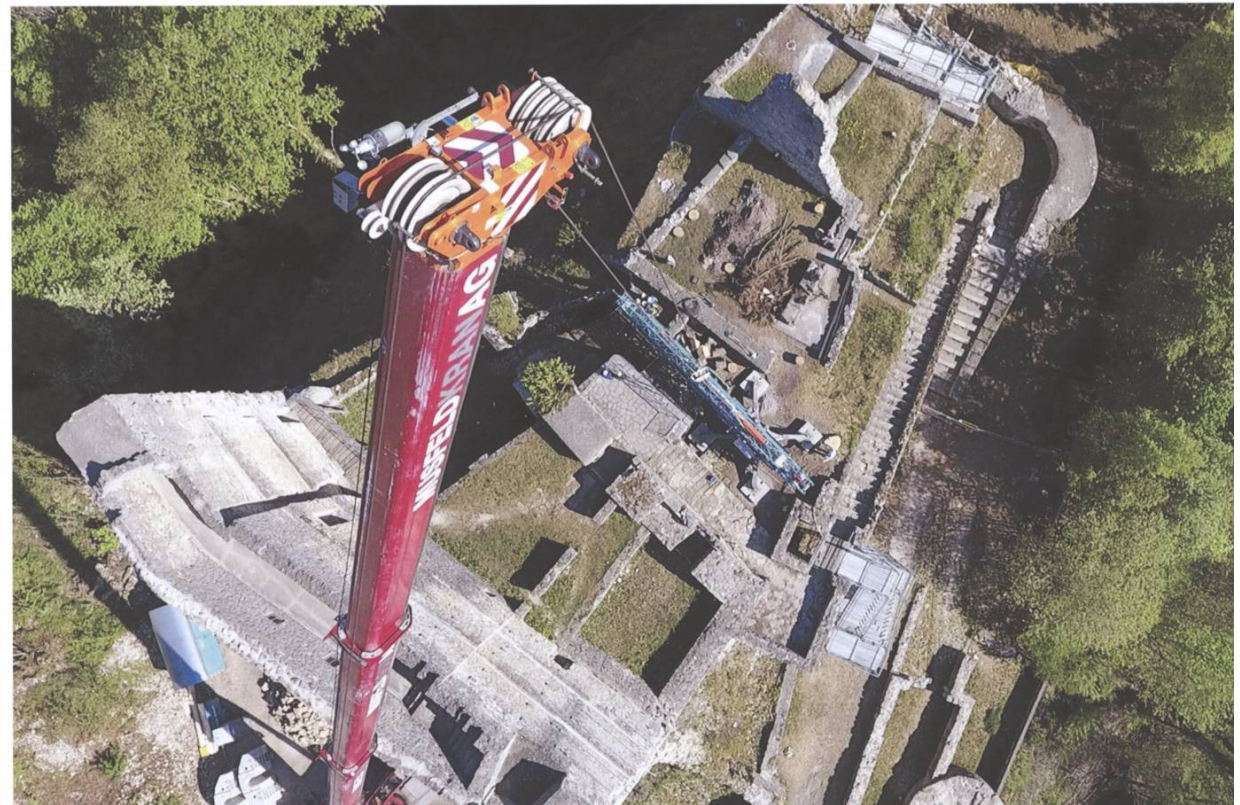
Das fertig sanierte Brunnenhaus. Links oben die Vormauerung aus Gisibergsteinen als Felsschutz und neues Habitat für Flora und Fauna.

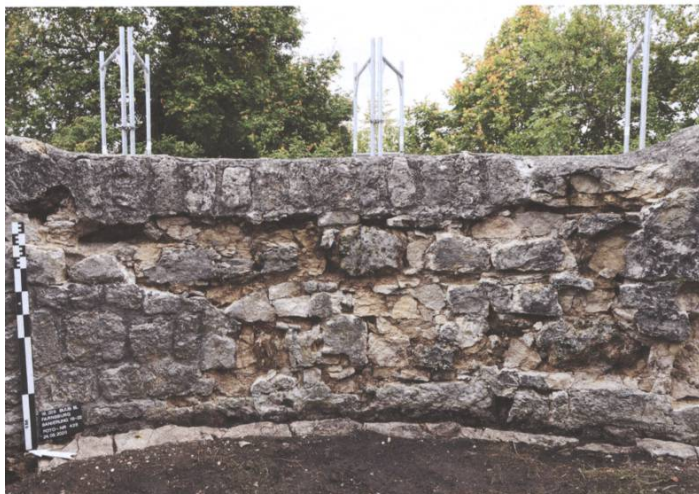
Schadensbilder, wie sie für die Farnsburg typisch sind: Die Innenwand des Blauen Turms nach Entfernung der frostzerstörten Mauersteine (ProSpect GmbH).

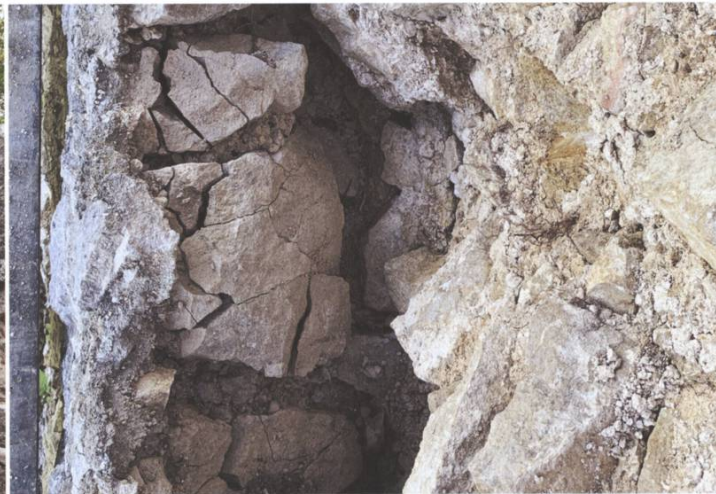
Ein vergleichbarer Schaden an der Ringmauer – nun in der Seitenansicht. Die Mauerschale ist durchgefroren und löst sich ab.

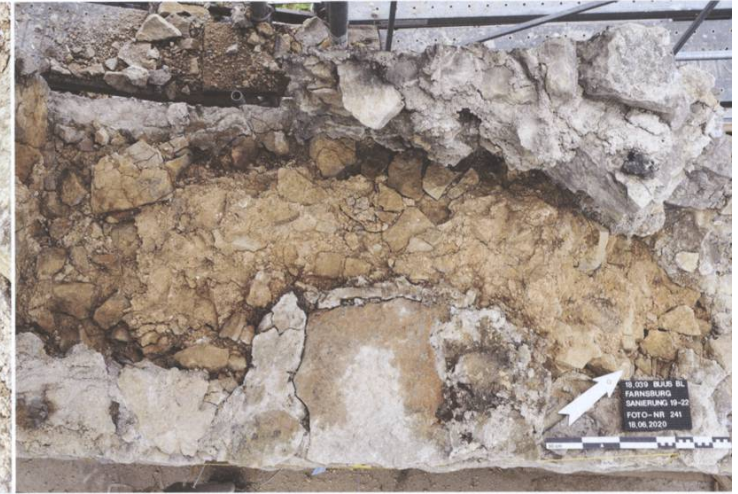
Gleiche Schäden, aber bereits vor Jahrzehnten saniert. Aufsicht auf die Ringmauer, aus der Burgenzeit ist nur der Kern aus gelbem Mörtel erhalten geblieben (ProSpect GmbH).

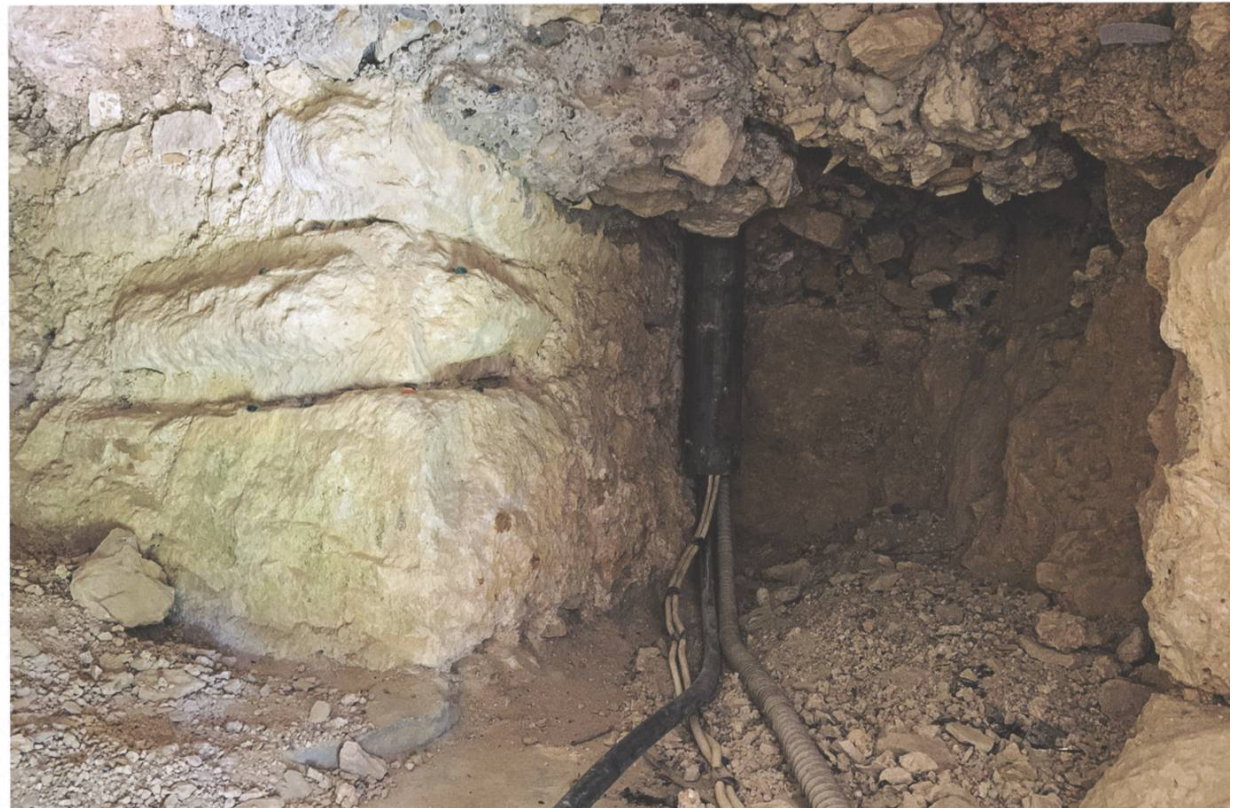
In einem Felspalt unter dem Pavillon versteckt sich der älteste bekannte Baurest der Anlage: Die bossierten Eckquader datieren in die Zeit um 1200.

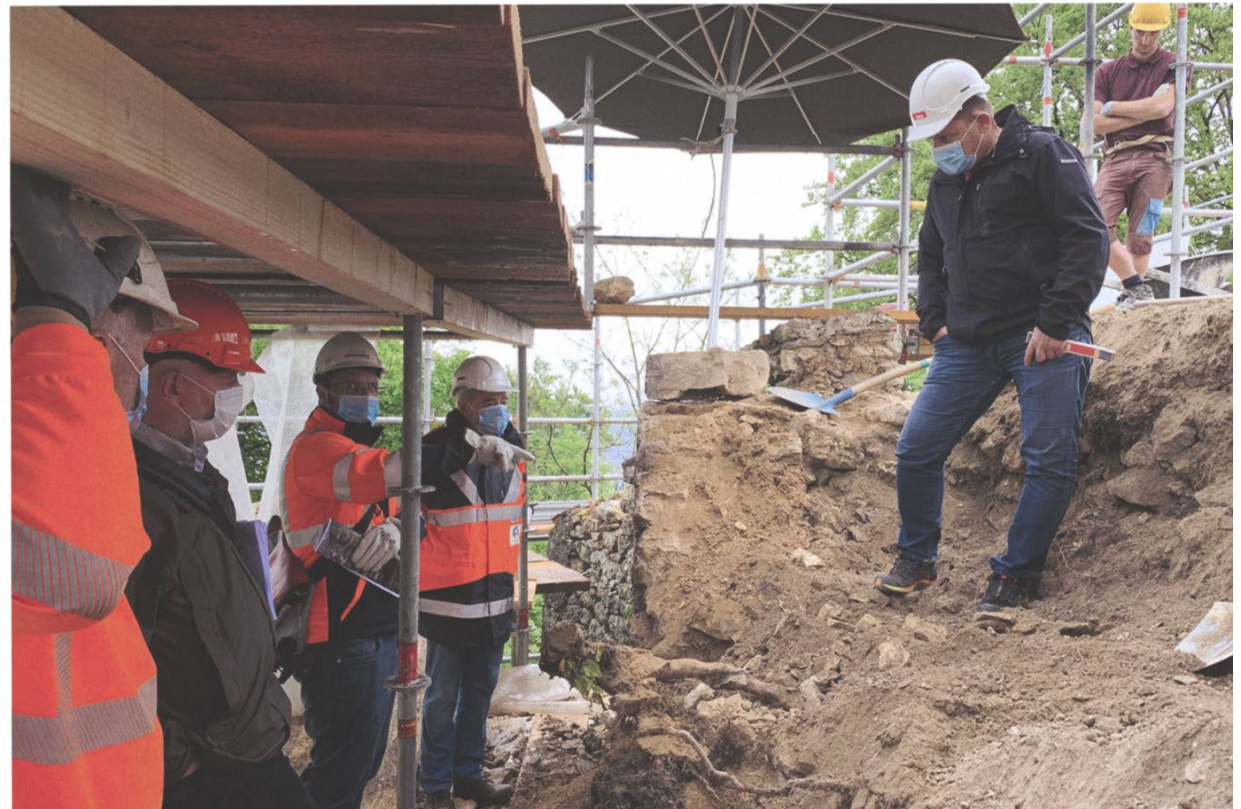
Die notwendigen Verankerungen, Entwässerungen und Abdichtungen erfordern eine eingehende Begleitung durch Spezialisten.

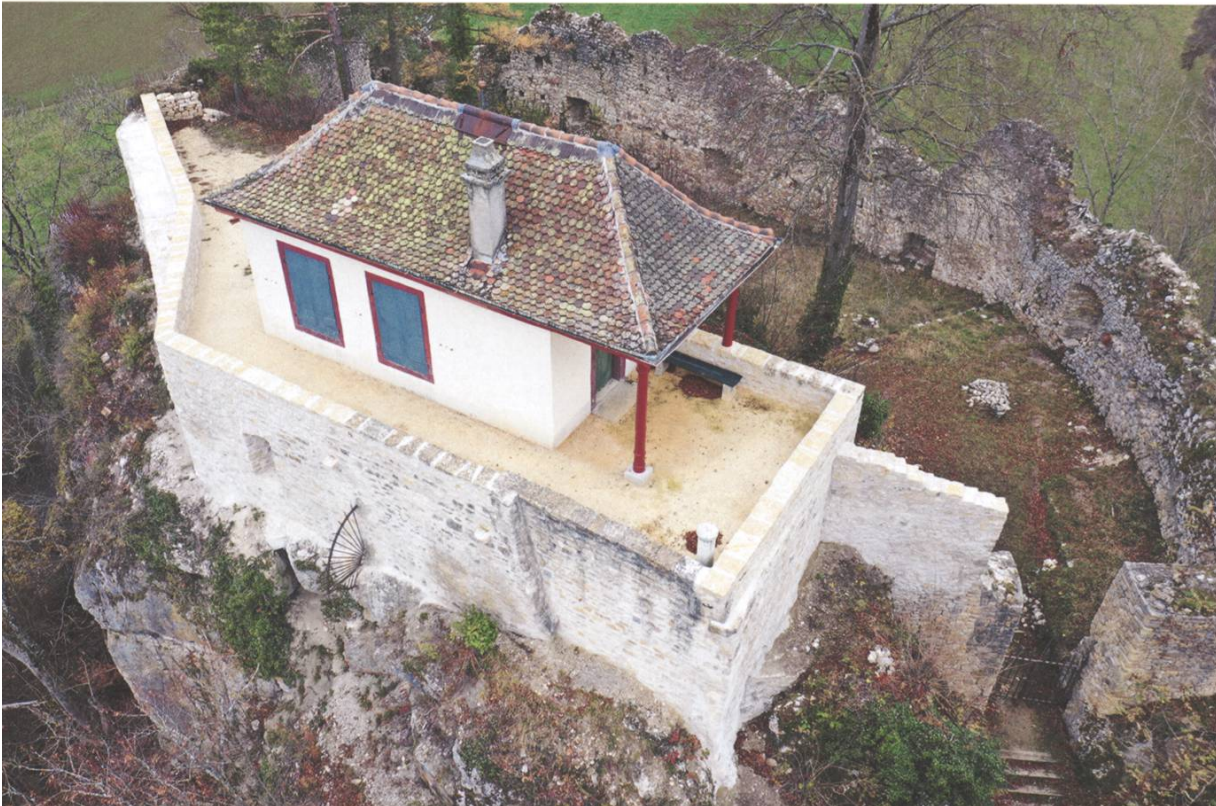
Die Oberburg nach Abschluss der Sanierungs-
etappe. Die Terrasse ist
nun abgedichtet, das
Mauerwerk langfristig
gesichert.

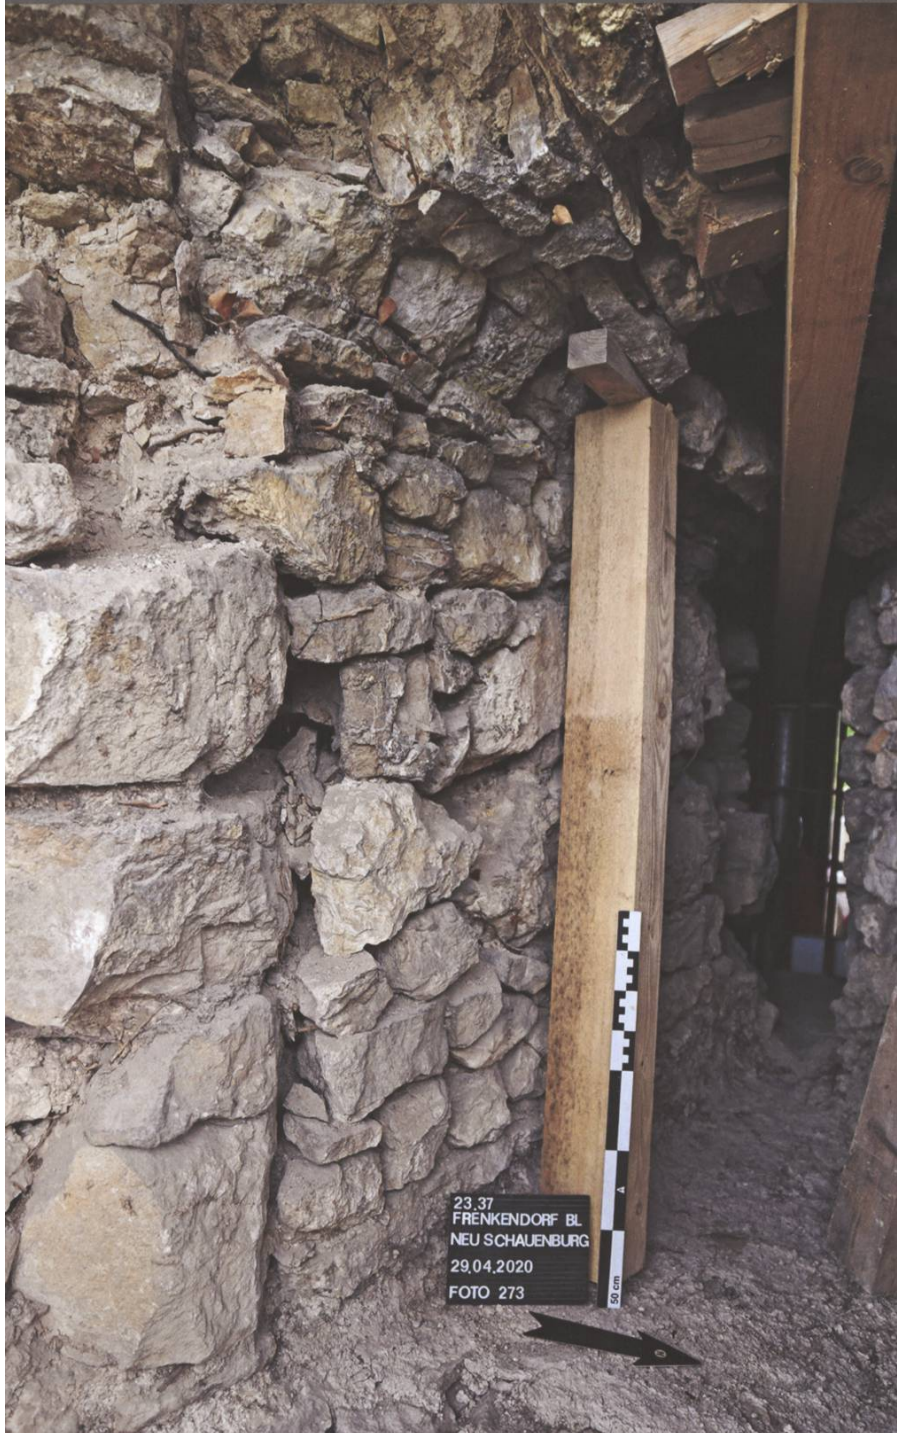
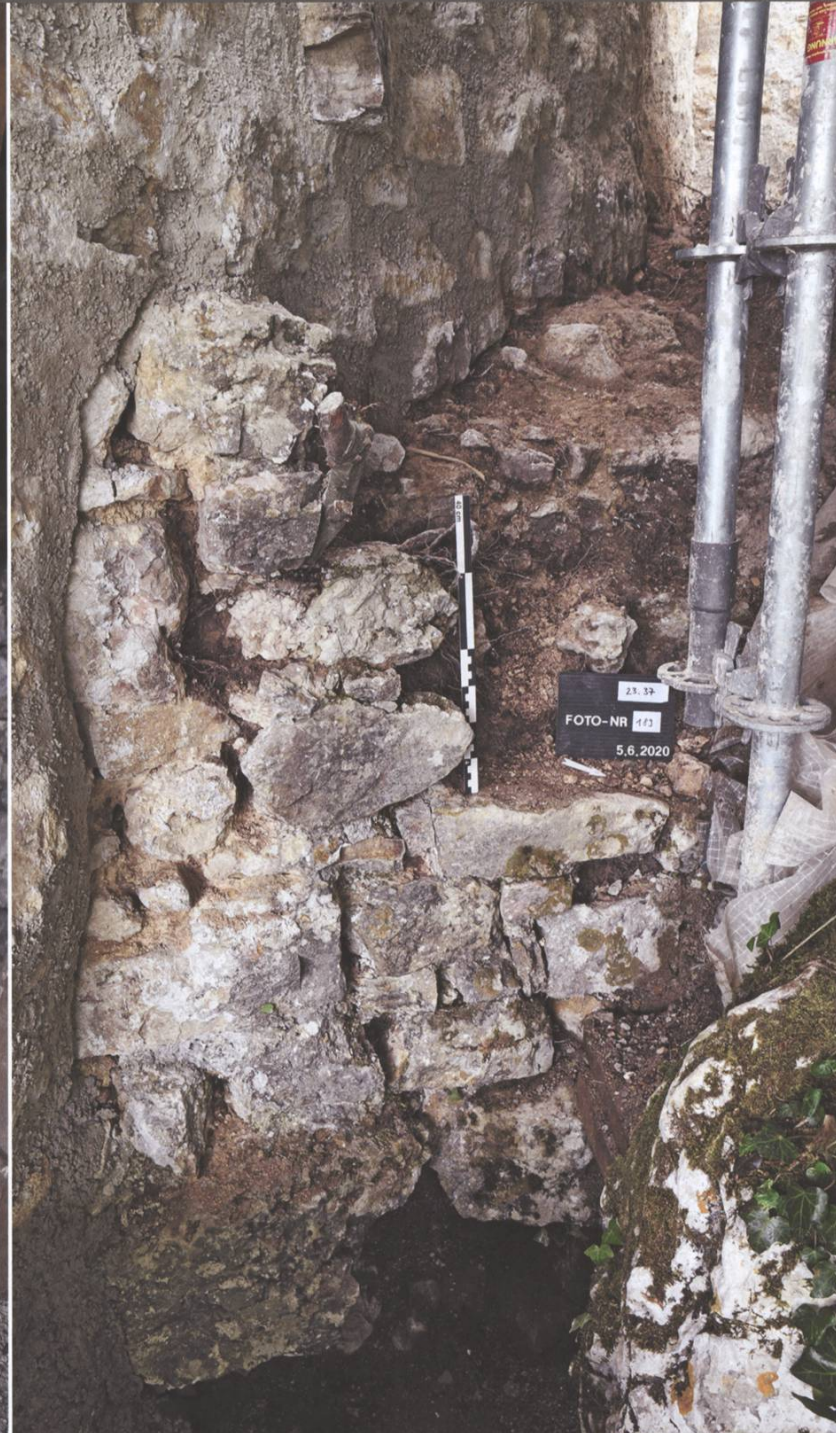
Zwei wichtige Details am mittelalterlichen Mauerwerk der Neu Schauenburg:

Links die Wange des einzigen erhaltenen Fensters der Oberburg (heute Kellerfenster). Eine senkrechte Baufuge markiert eine mögliche Reparatur, die mit dem Erdbeben von 1356 in Verbindung stehen könnte.

Rechts zeigen sich unter der Terrasse des Pavillons ältere Mauerreste, die wohl zum Fundament eines spätmittelalterlichen Wohnturms gehörten (ProSpect GmbH).
