Artikel: Archäologische Stätten

Archäologische Stätten

Ruine Ödenburg, Wenslingen: Generalüberholung!

Farnsburg, Sanierung 2022 – die Königsetappe!

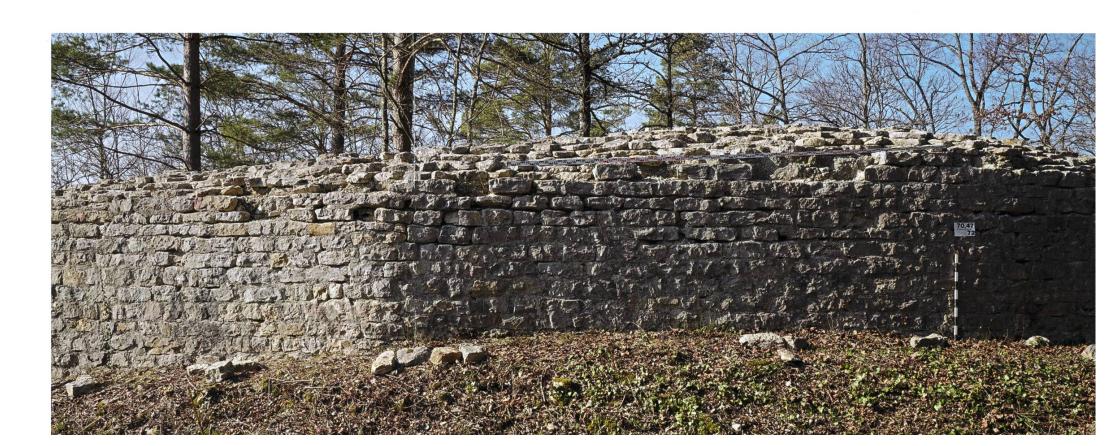
Schäden an der gereinigten Schildmauer:
Losgelöste Steine
und ausgewitterte
Mauerfugen zeigen
Handlungsbedarf an.

Gut besuchter Tag der offenen Baustelle: Das Publikum bewundert ausgewählte Funde der Ausgrabungen 1976–1979. Die Arbeiten am Mauerwerk hatten die Reparatur schadhafter Stellen zum Ziel. Dazu gehörte der Ersatz von abgelösten Mauersteinen. Die dafür notwendigen Steine wurden aus dem Steinbruch der Firma Fontarocca AG in Reigoldswil bezogen. Im Weiteren erfolgte eine umfassende Neuverfugung des Mauerwerks und der Mauerabdeckungen. Wo immer nötig wurde dafür der ausgewitterte oder entsprechend gefährdete Fugenmörtel entfernt. Als Fugen- und Mauermörtel wurde eine Fertigmischung der Firma Röfix AG, der so genannte Bündner Burgenmörtel verwendet. Dieser ermög-

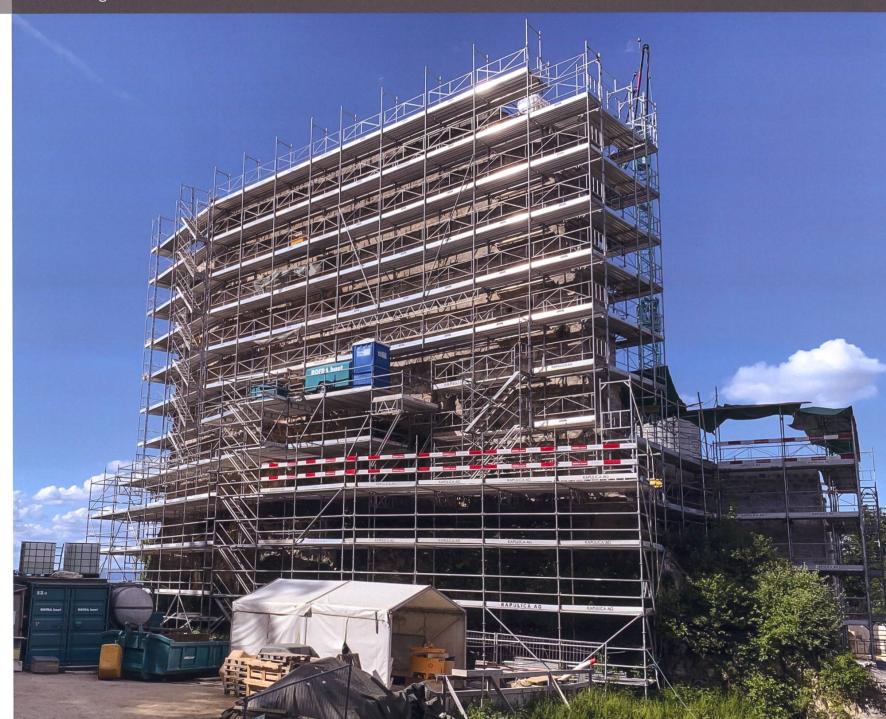
Bereit für die Etappe 2022: die komplett eingerüstete Schildmauer der Farnsburg.

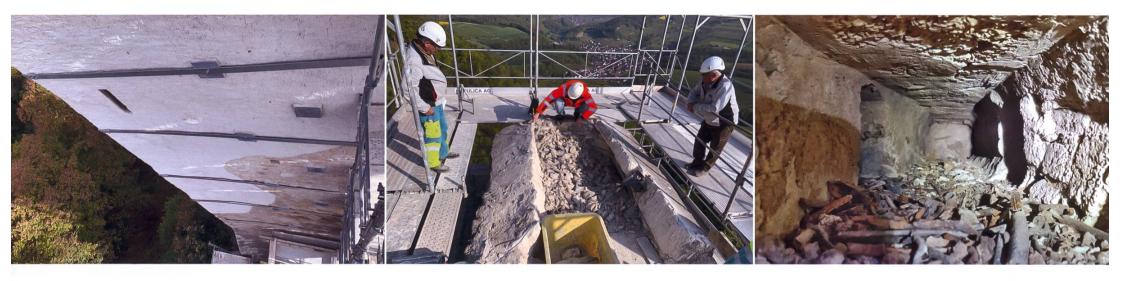
Die Osthälfte der Schildmauer war bereits im Jahr 2013 im Rahmen einer Notsicherung vor dem drohenden Einsturz gerettet worden. Seither ist sie geprägt von den markanten Mauerankern und den Stahlklammern, die sie seitlich umfassen. Die nun in Angriff genommene Westhälfte musste aus baustatischen Gründen mit denselben Massnahmen gesichert werden, so dass sich nun die gesamte Schildmauer in einem einheitlichen Metallkorsett

Die frisch sanierte Westflanke der Schildmauer mit den neu angebrachten Stahlklammern und Zugankern.

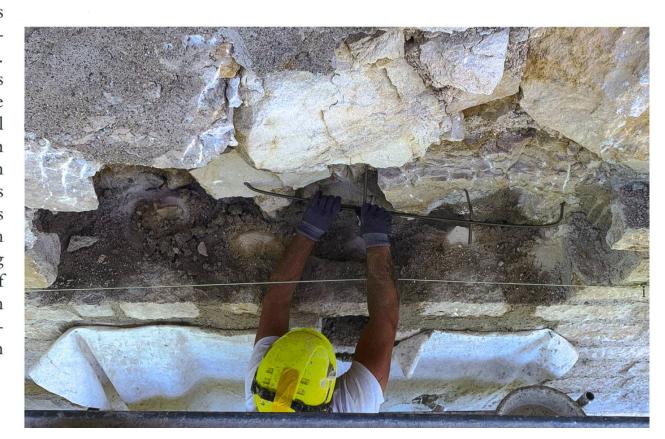
Vor allem auf der Südseite der Schildmauer waren grosse Flächen der burgenzeitlichen Mauerschalen zu ersetzen und die neuen Fassadenpartien im Mauerkern zu verankern. Der Frost hatte das Jahrhunderte alte Mauerwerk aus Hauptrogenstein bis zu 40 Zentimeter tief vollständig zerstört. Für alle komplett unerwartet erstreckte sich dieses Schadensbild aber auch auf die 2013 notgesicherte Schildmauerhälfte - ein Zeichen für den schnell voranschreitenden Zerfall des Bauwerks, aber auch für die zu knapp bemessenen Mittel der damaligen Notsanierung. Ein ebenfalls eher unerwartetes (Topping) bildete die gesamte Neugestaltung des oberen Abschlusses der Schildmauer: Hier mussten die Lauffläche des Wehrgangs, die Überdachung der Wendeltreppe sowie eine neue Plattform auf der Ostseite vollständig aus armierten Beton von Grund auf neu errichtet werden. Letztere ermöglicht nun aber den Besuchenden den ultimativen Ausblick auf die gesamte Landschaft, der ihnen bislang verwehrt blieb.

Die wichtigsten bauarchäologischen Details der Etappe 2022 zeigten sich im Innern der Schildmauer: Diese war bei ihrem Bau mittels mehrerer Lagen aus massiven Balkenrosten armiert worden. Ersatz der verwitterten Steinblöcke der Mauerschale an der Schildmauer des 14. Jahrhunderts. Stahlstangen dienen der Verankerung.

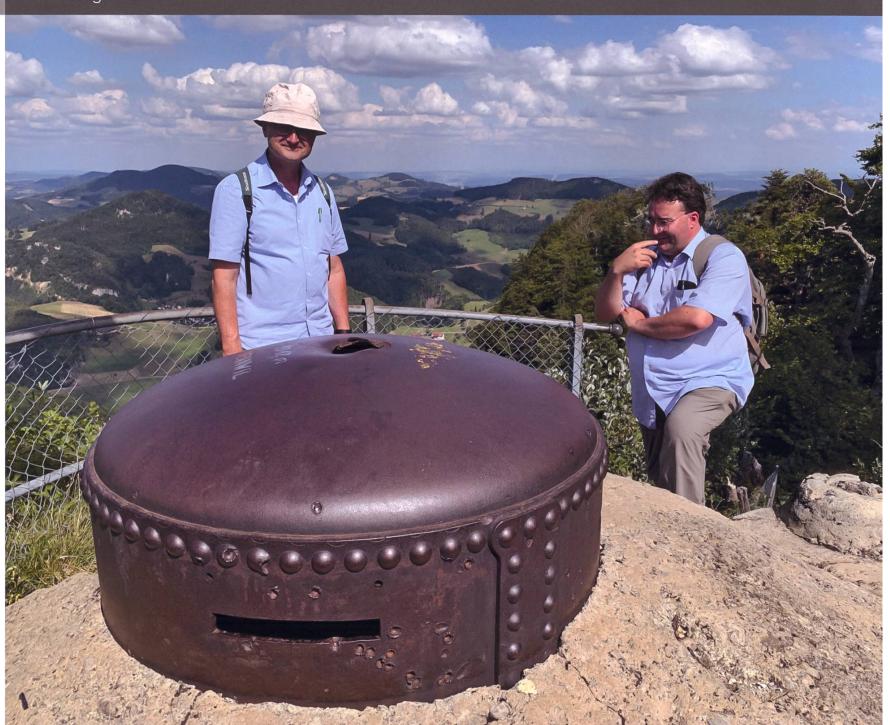
Das (Panzertürmli) auf der Lauchfluh: Lorenz Degen (rechts) und Walter Niederberger beraten über die Ursache der Einschusslöcher in der Eisenkuppel dieser Beobachtungsstellung der Fortifikation Hauenstein.

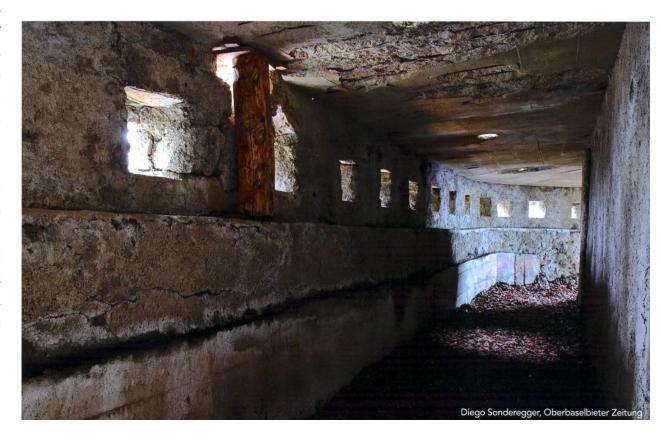
Blick in die Schützengalerie der Beobachtungs- und Scheinwerferstellung auf der Lauchfluh mit behelfsmässiger Abstützung.
