# Archäologische Stätten

## Ruine Ödenburg, Wenslingen: Generalüberholung!

## Farnsburg, Sanierung 2022 – die Königs- etappe!

## Auf den Spuren der Fortifikation Hauenstein

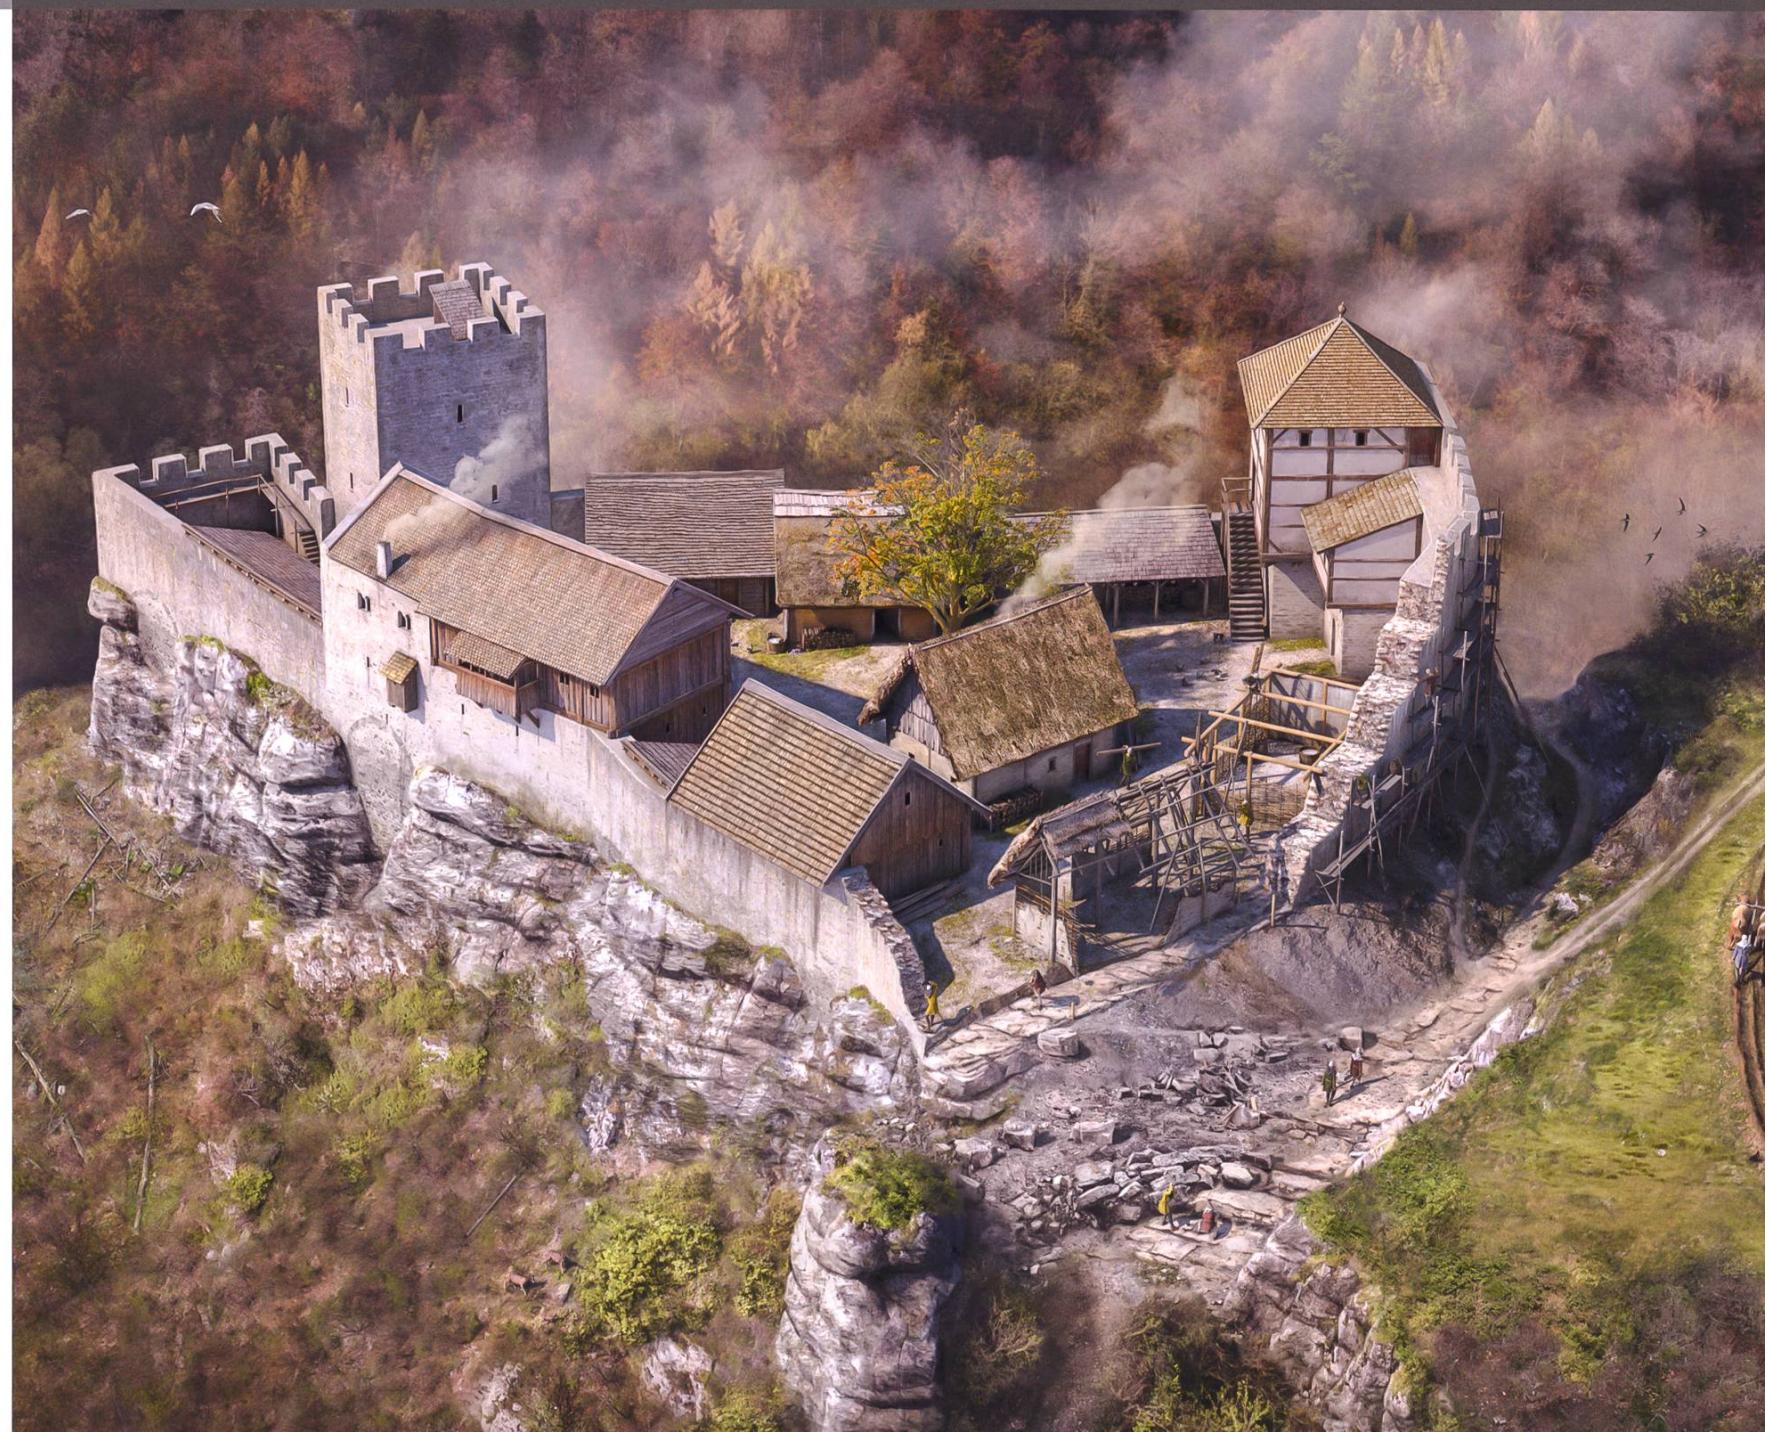
**Rekonstruktionsansicht  
der Ödenburg um das  
Jahr 1200. Die Burg  
wurde mitten in einer  
Umbauphase aufge-  
lassen (Joe Rohrer,  
Luzern).**

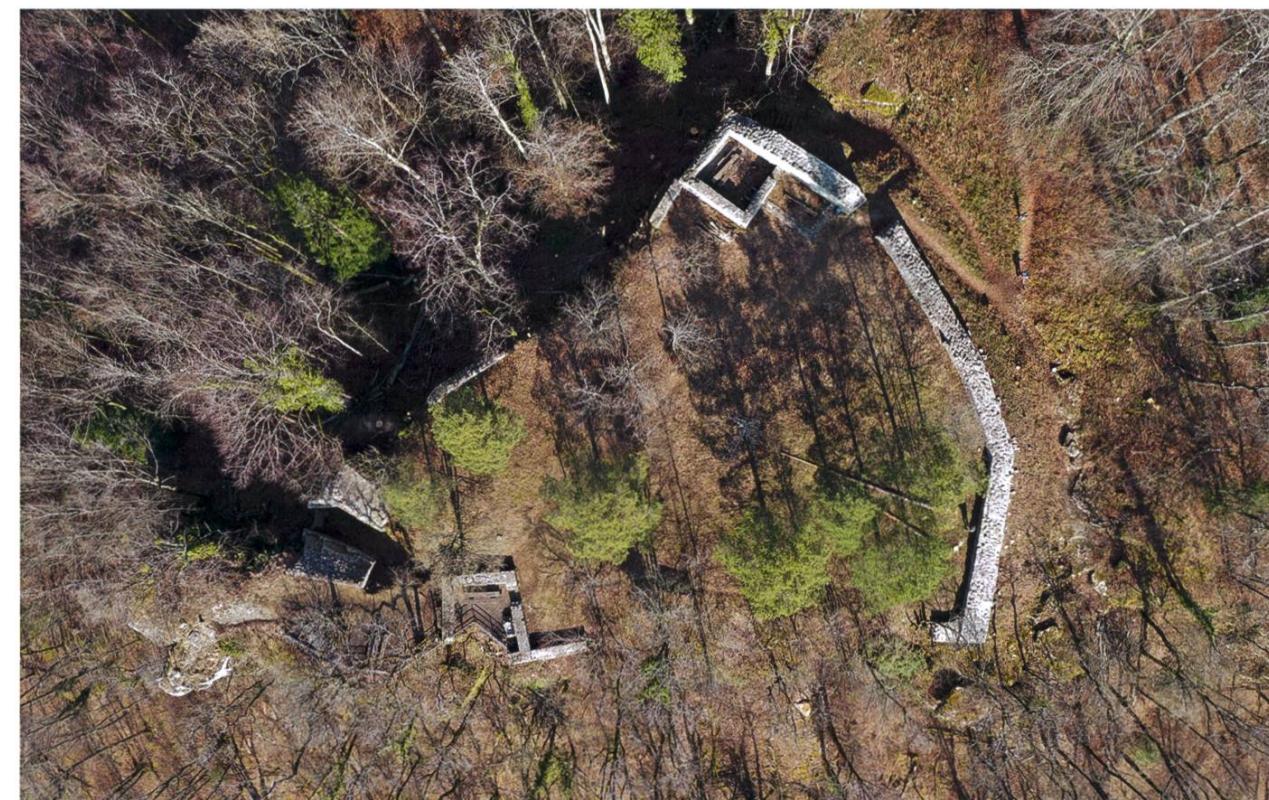
**Die Burgruine vor der Sanierung. Sie gilt seit 1979 auf regierungsrätslichen Beschluss hin als öffentlich zugängliche Erholungsanlage.**

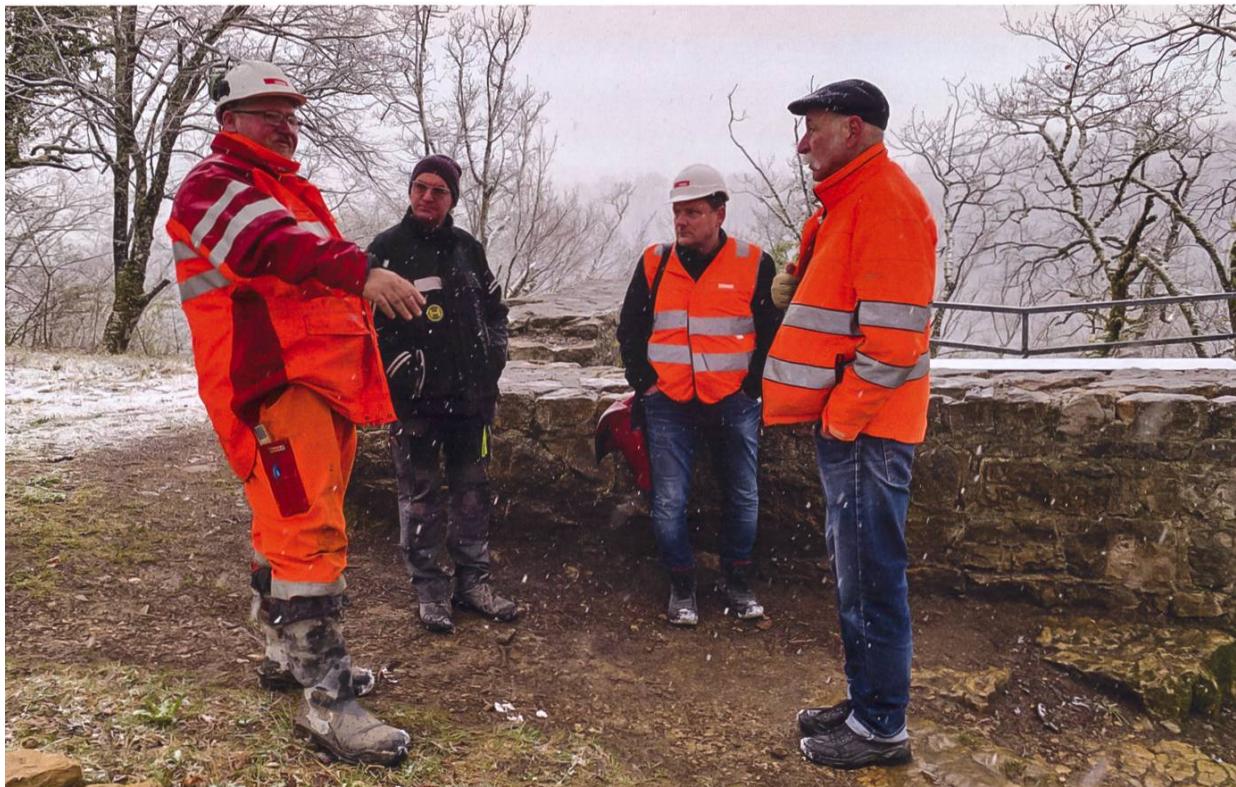
**Schäden an der gereinigten Schildmauer:  
Losgelöste Steine  
und ausgewitterte  
Mauerfugen zeigen  
Handlungsbedarf an.**

Die Arbeiten am Mauerwerk hatten die Reparatur schadhafter Stellen zum Ziel. Dazu gehörte der Ersatz von abgelösten Mauersteinen. Die dafür notwendigen Steine wurden aus dem Steinbruch der Firma Fontarocca AG in Reigoldswil bezogen. Im Weiteren erfolgte eine umfassende Neuverfugung

des Mauerwerks und der Mauerabdeckungen. Wo immer nötig wurde dafür der ausgewitterte oder entsprechend gefährdete Fugenmörtel entfernt. Als Fugen- und Mauermörtel wurde eine Fertigmischung der Firma Röfix AG, der so genannte Bündner Burgenmörtel verwendet. Dieser ermög-

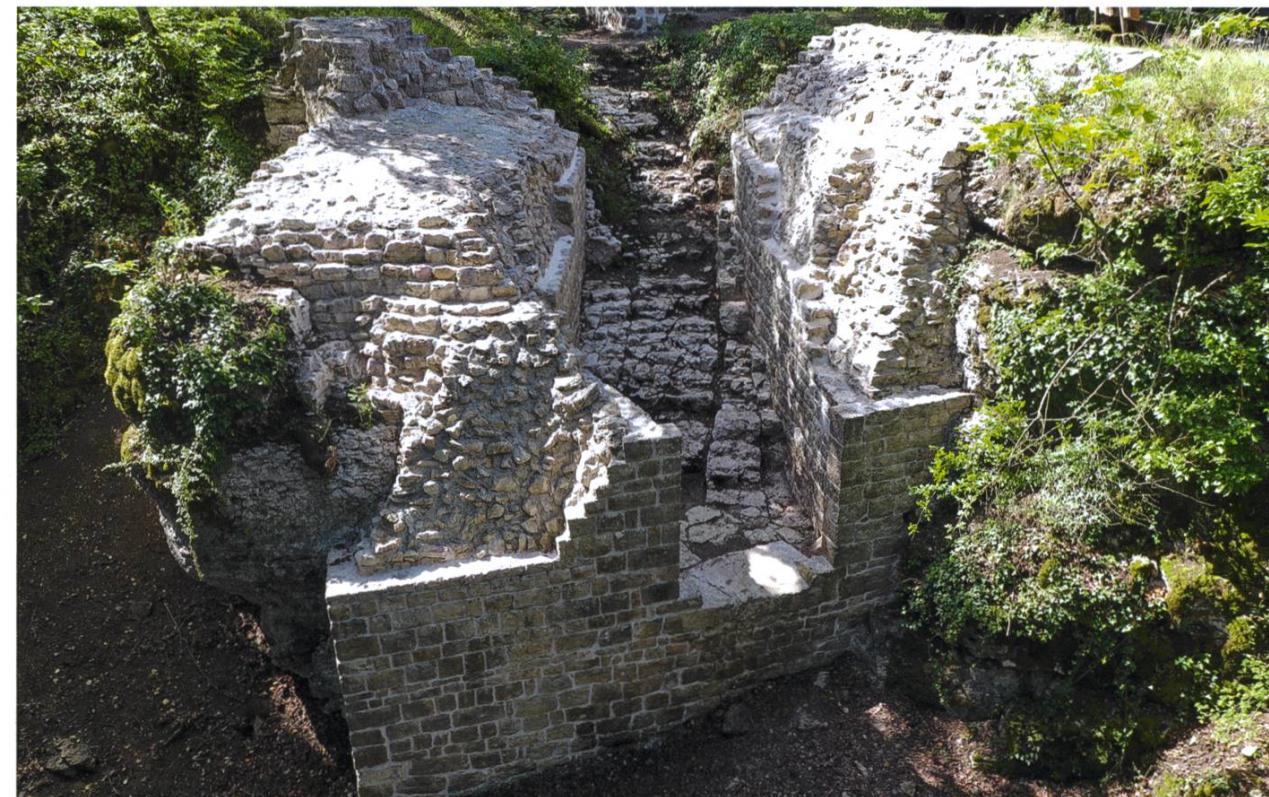
**Bereit zum Einstiegen:  
Die frisch sanierte Toranlage der Ödenburg  
nach Abschluss der Sanierungsarbeiten.**

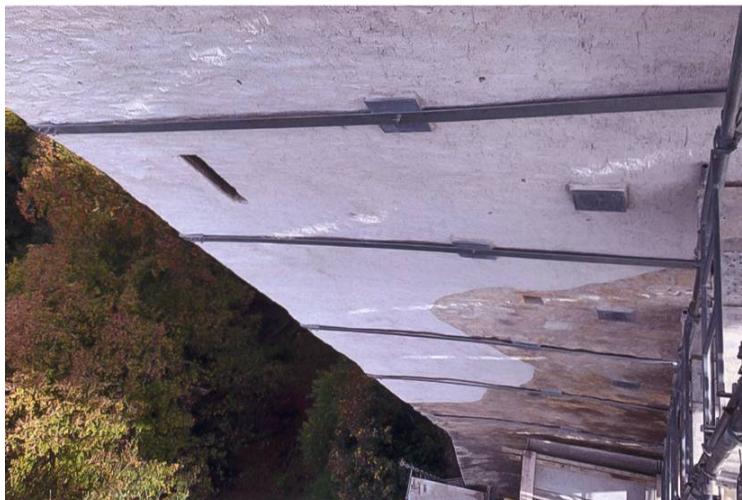
drohenden Einsturz gerettet worden. Seither ist sie geprägt von den markanten Mauerankern und den Stahlklammern, die sie seitlich umfassen. Die nun in Angriff genommene Westhälfte musste aus bau-statischen Gründen mit denselben Massnahmen gesichert werden, so dass sich nun die gesamte Schildmauer in einem einheitlichen Metallkorsett

Die frisch sanierte Westflanke der Schildmauer mit den neu angebrachten Stahlklammern und Zugankern.

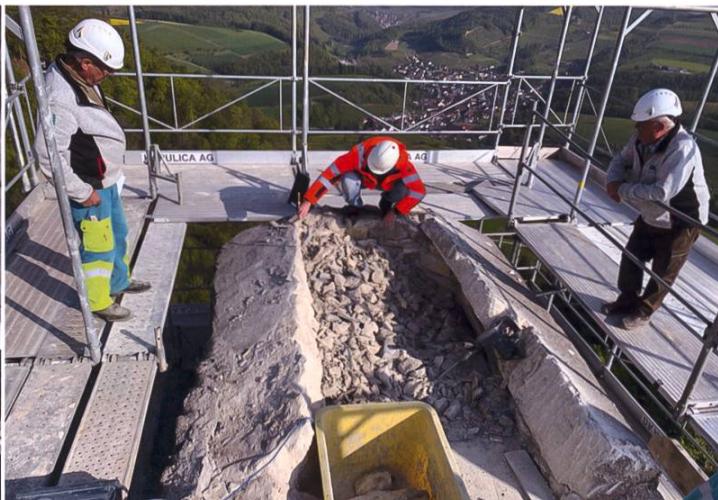
Das aufgespitzte Rundgewölbe über der Wendeltreppe in der Schildmauer: Ingenieur Manuel Wieland nimmt Mass für die geplante Ersatzkonstruktion.

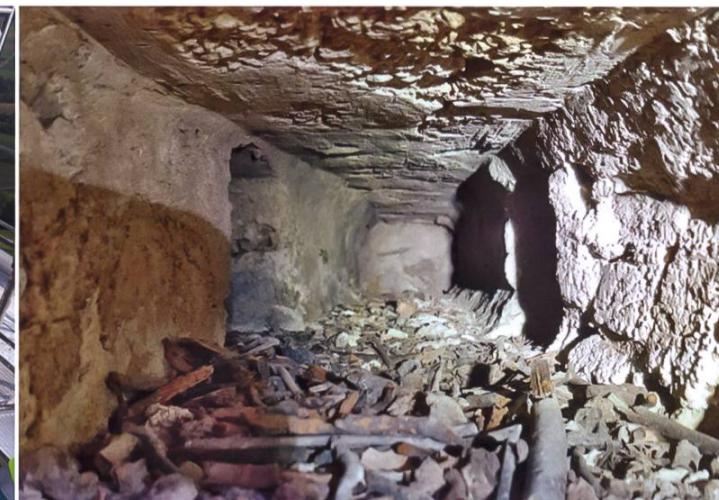
Blick in ein Pharaonengrab? Nein, aber nicht weniger spannend: Die Negative des Balkenrostes im Innern der Schildmauer, der als Verstrebung diente.

Die wichtigsten bauarchäologischen Details der Etappe 2022 zeigten sich im Innern der Schildmauer: Diese war bei ihrem Bau mittels mehrerer Lagen aus massiven Balkenrosten armiert worden.

Die weitverzweigten Kanäle, die die zergangenen Hölzer hinterliessen, konnten an verschiedenen Stellen untersucht werden. Mehrere sekundär verbaute Architekturelemente zeigten zudem, dass es an der Schildmauer noch im Mittelalter zu Umbauten gekommen war oder dass diese mit Ab-

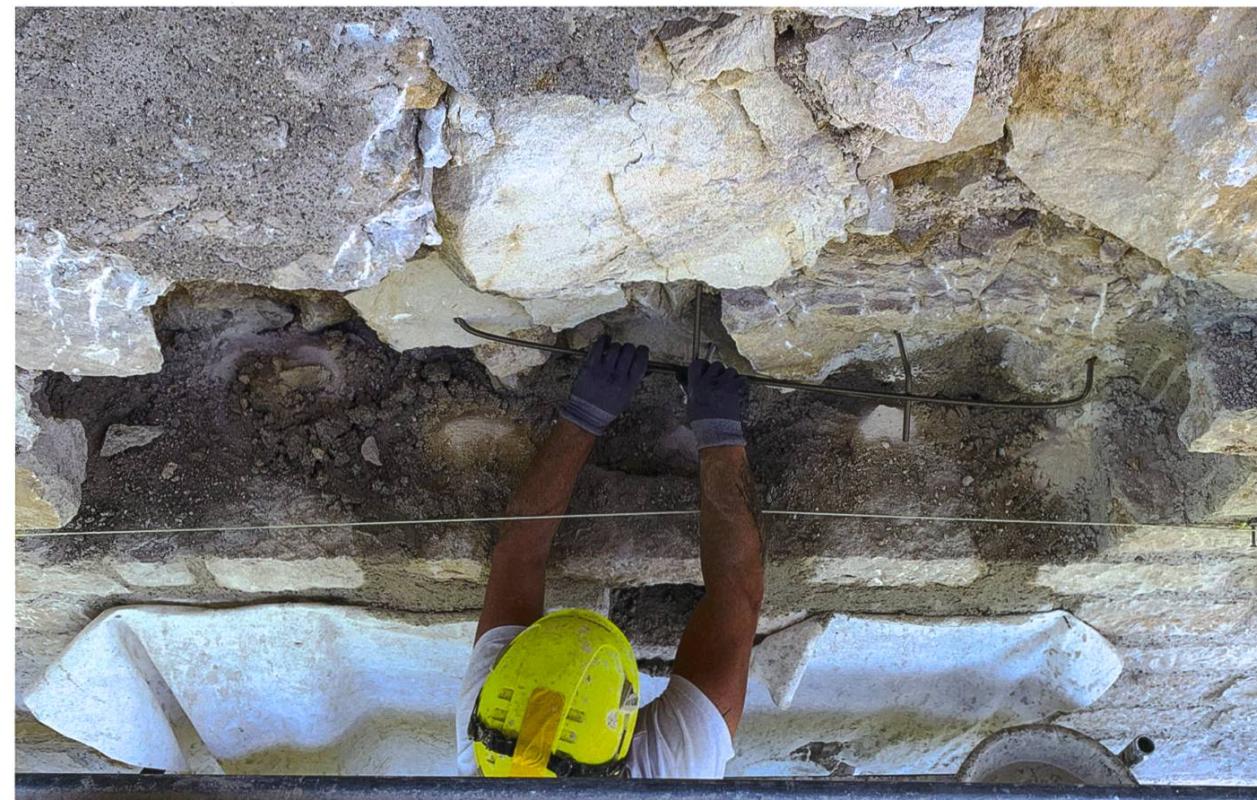
Vor allem auf der Südseite der Schildmauer waren grosse Flächen der burgenzeitlichen Mauerschalen zu ersetzen und die neuen Fassadenpartien im Mauerkern zu verankern. Der Frost hatte das Jahrhunderte alte Mauerwerk aus Hauptrogenstein bis zu 40 Zentimeter tief vollständig zerstört. Für alle komplett unerwartet erstreckte sich dieses Schadensbild aber auch auf die 2013 notgesicherte Schildmauerhälfte – ein Zeichen für den schnell voranschreitenden Zerfall des Bauwerks, aber auch für die zu knapp bemessenen Mittel der damaligen Notsanierung. Ein ebenfalls eher unerwartetes ‚Topping‘ bildete die gesamte Neugestaltung des oberen Abschlusses der Schildmauer: Hier mussten die Lauffläche des Wehrgangs, die Überdachung der Wendeltreppe sowie eine neue Plattform auf der Ostseite vollständig aus armierten Beton von Grund auf neu errichtet werden. Letztere ermöglicht nun aber den Besuchenden den ultimativen

**Ersatz der verwitterten Steinblöcke der Mauerschale an der Schildmauer des 14. Jahrhunderts. Stahlstangen dienen der Verankerung.**

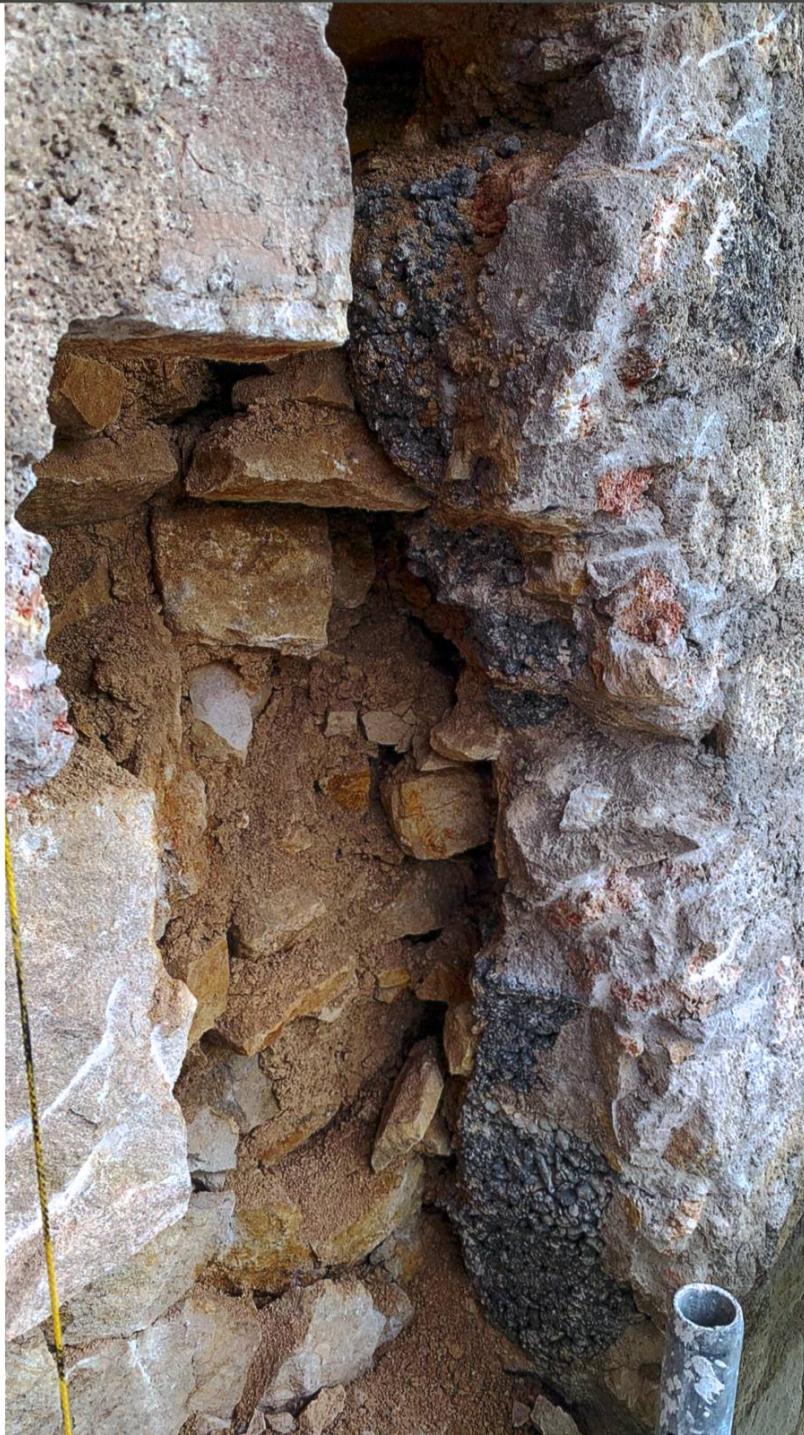
Gravierende und unerwartete Schäden bis zuletzt: Hinter einer in den 1950er Jahren neu aufgebauten Schale an der Schildmauer kommt der verwitterte burgenzeitliche Mauerkerne zum Vorschein. Die beiden Mauerteile sind nicht miteinander verbunden (links).

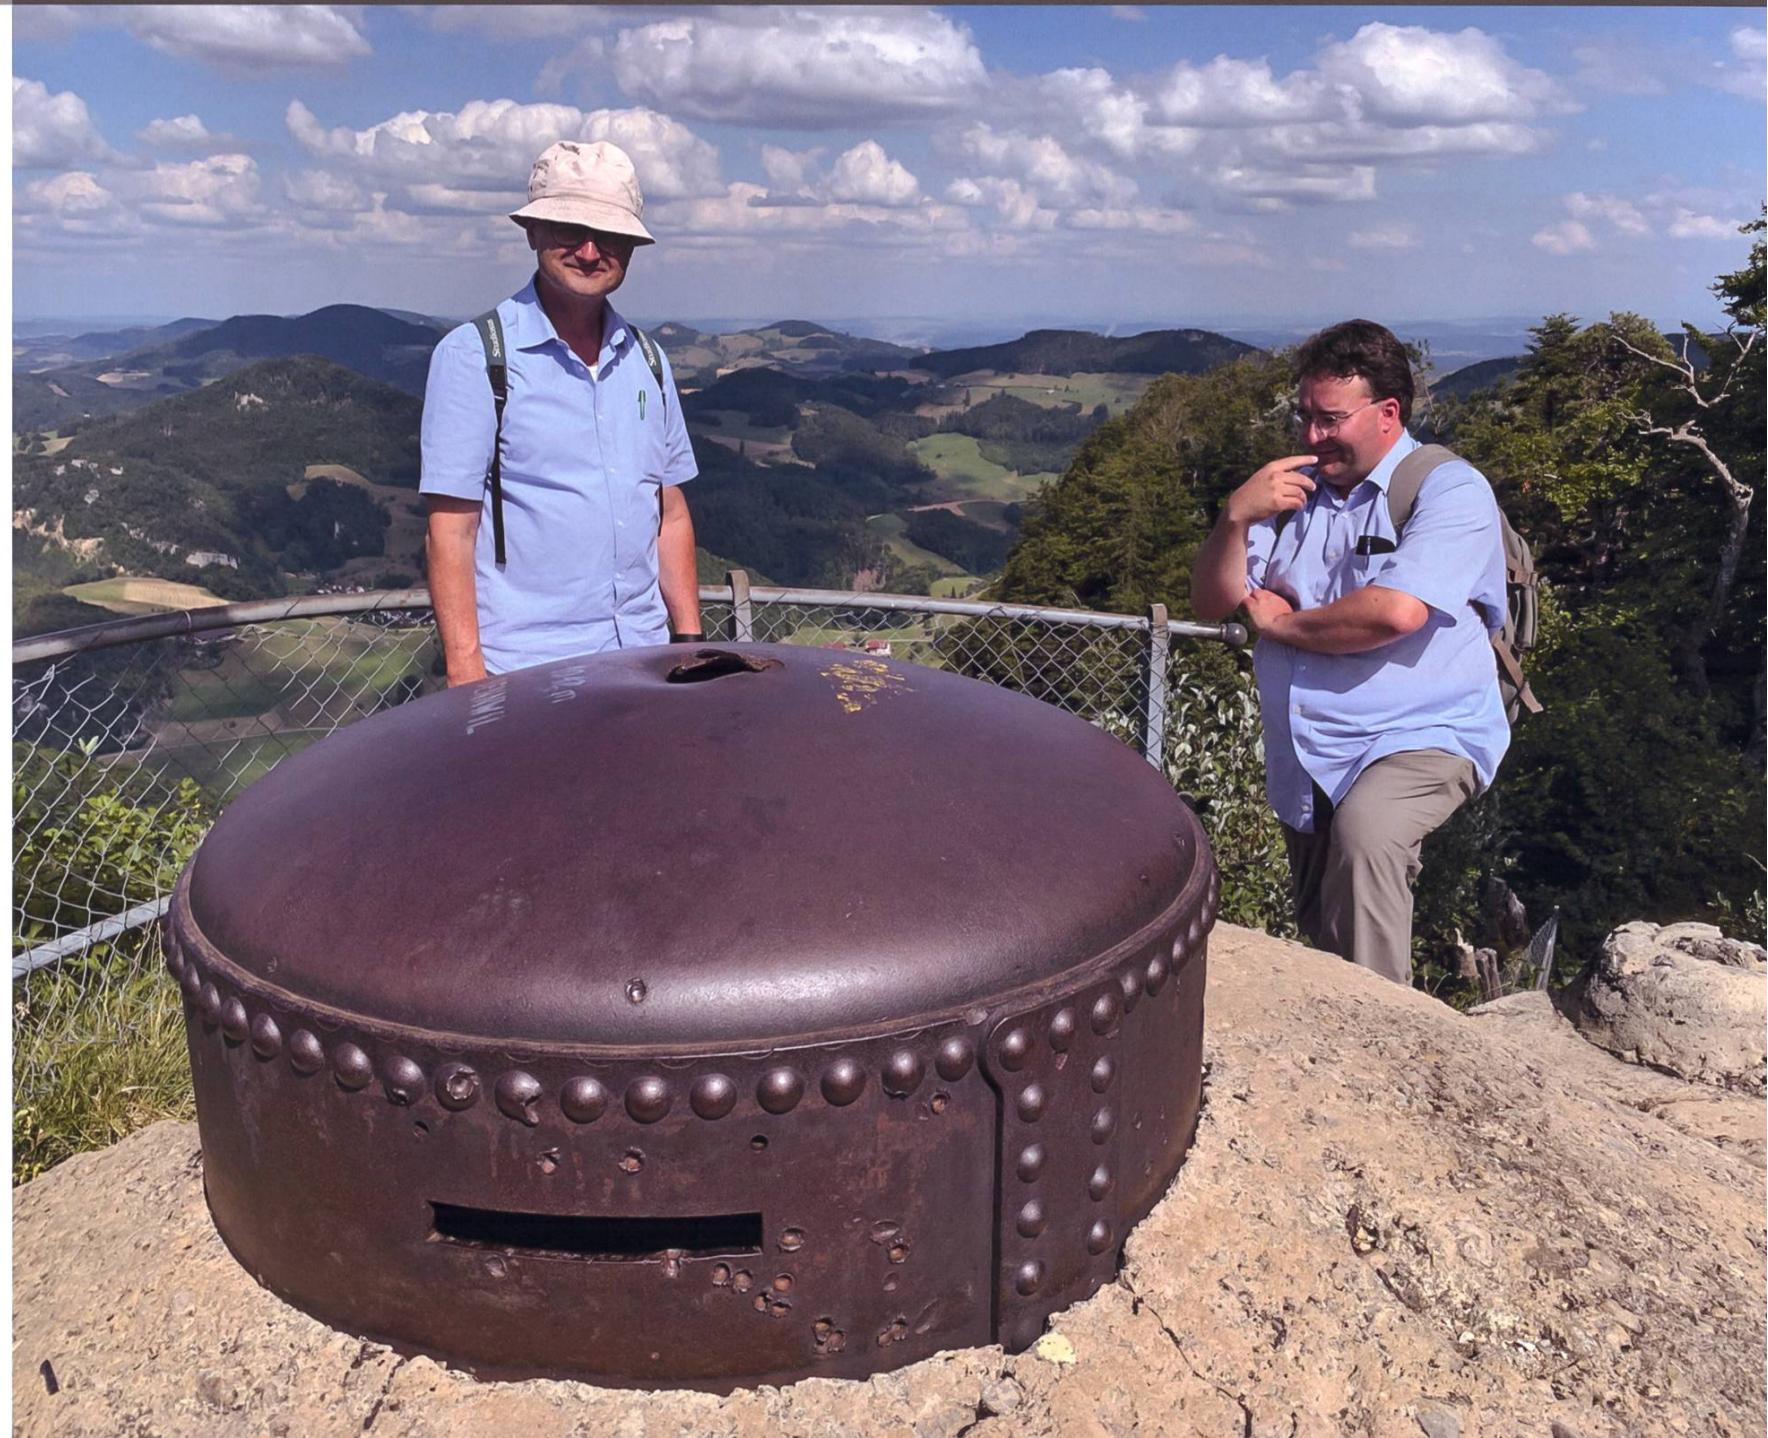
Das «Panzertürml» auf der Lauchfluh: Lorenz Degen (rechts) und Walter Niederberger beraten über die Ursache der Einschusslöcher in der Eisenkuppel dieser Beobachtungsstellung der Fortifikation Hauenstein.

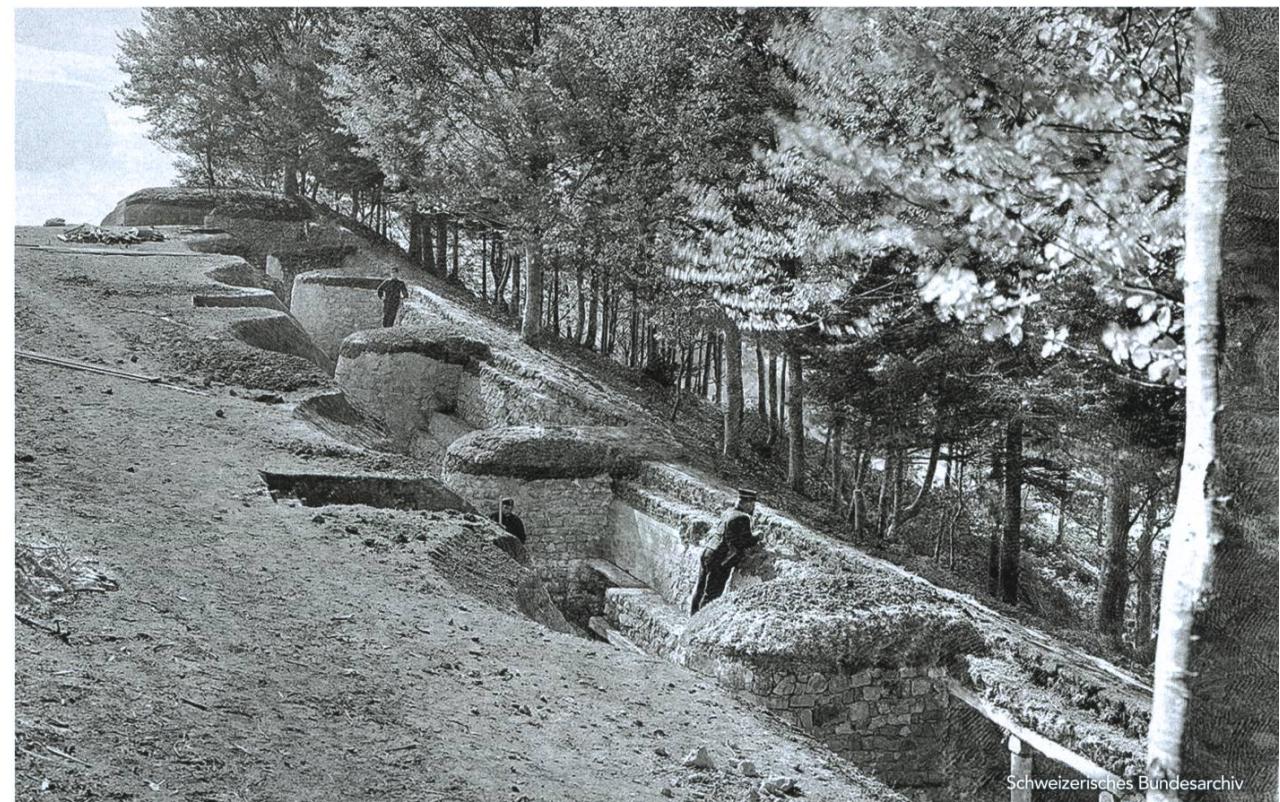
**Der einsatzbereite Frontalgraben mit den gerundeten Splitterwehren und Unterständen im Langenbrucker Schattenbergwald.**
