**Zeitschrift:** Jahresberichte des Archäologischen Dienstes Graubünden und der Denkmalpflege Graubünden

**Artikel:** Chur, Ehemaliges Dominikaner-Kloster St. Nicolai

**Autor:** Seifert, Hans

Die Städtische Schul- und Verwaltungsliegenschaft Nicolai am Kornplatz wird einer baulichen Sanierung unterzogen. Die Realisierung erstreckt sich über zwei Etappen und soll auf Ende 1998 abgeschlossen sein.

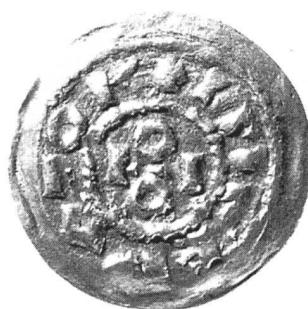
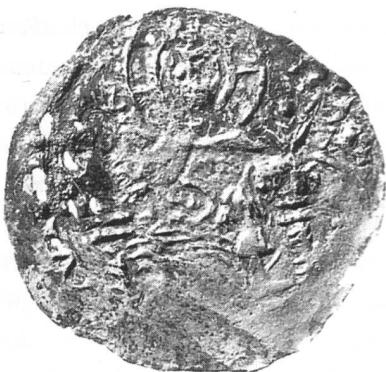
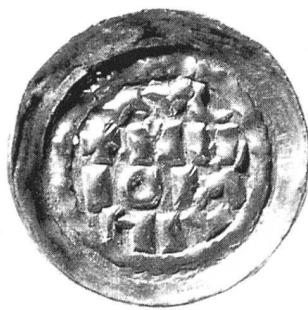
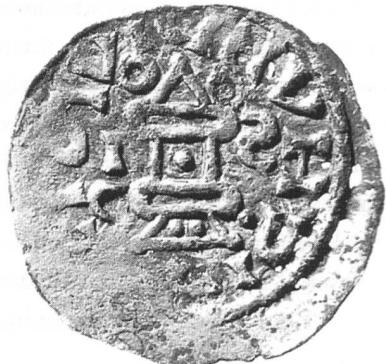
Abb. 8: Chur 1997, Ehemaliges Dominikaner-Kloster St. Nicolai; Münzen des Hortfundes:

- 1 Mailand, Kaiserliche Münzstätte unter Otto I. (962-973), Denaro scondellato;
- 2 Pavia, Kaiserliche Münzstätte unter Otto I. (962-973), Denaro;
- 3 Breisach, Herzog von Schwaben Burchard III. (954-973), Pfennig. Mst. 2:1.

handeln. In der humos-steinigen Verfüllung eines kreisrunden (Ø ca. 30 cm) und 15 cm tiefen Loches konnten 14 Fundmünzen, also ein eigentlicher kleiner Münzschatz geborgen werden. Die Silbermünzen wurden unter Kaiser Otto I. (962-973), und zwar vorwiegend in den Münzstätten Mailand und Pavia geprägt. Drei Münzen konnten bisher noch nicht genau bestimmt werden. Der Münzhort dürfte höchstwahrscheinlich gegen Ende des 10. oder Anfang des 11. Jh. in den Boden gelangt sein (Abb. 8).

Aus numismatischer Sicht hochinteressant und im Hinblick auf die Chronologie wertvoll ist die grosse Anzahl (108 Stk.) an Fundmünzen. Bei den ausgegrabenen Münzen handelt es sich um Einzelfunde, das heißt um Münzen, die durch Zufall in die Erde gelangten. Eine Ausnahme bildet der vorgängig erwähnte ottonische Hortfund mit 14 Münzen (vgl. Abb. 8).

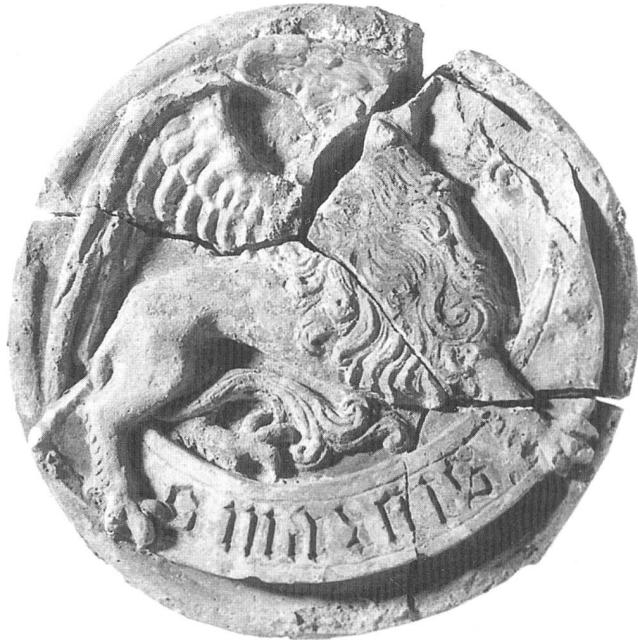
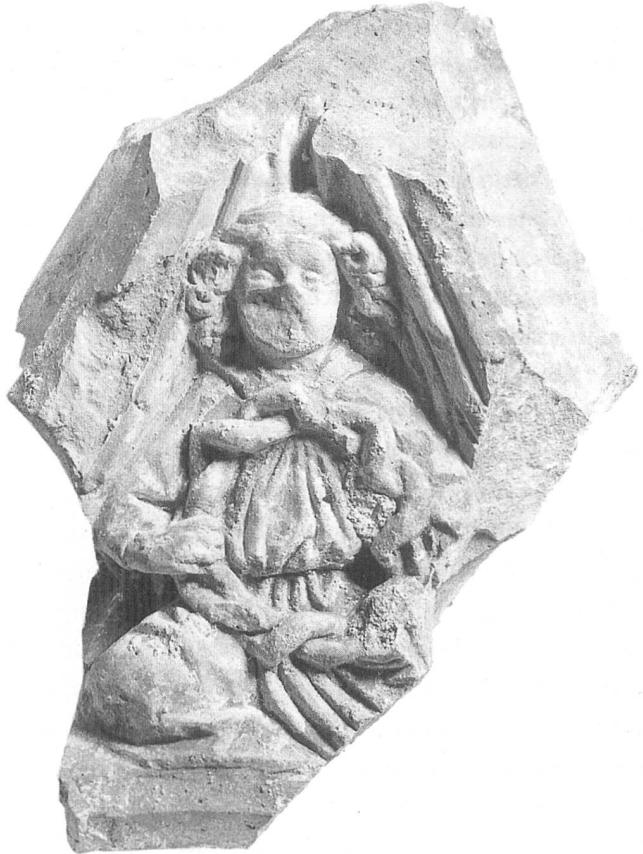
Abb. 12: Chur 1997,  
Ehemaliges Dominikaner-  
Kloster St. Nicolai;  
Backsteinwerkstücke:

- 1 Kreisrunder ( $\varnothing$  ca.  
38 cm) Schlussstein mit  
Darstellung eines geflü-  
gelten Löwen und  
Inschrift S Marcus;
- 2 Gewölberippenfragment  
(Zwickel, Höhe ca. 30  
cm) mit Darstellung  
eines Engels.

Im Dachgeschoss in der äusseren Einmauerung der beiden Mauerschwellen über der Schiffsrandwand fanden sich als Spolien, das heißt als sekundär vermauertes Baumaterial, eine enorme Anzahl von Gewölberippenfragmenten aus Backstein, also aus gebranntem Ton.

Neben Rippen mit einfach geprägten Profilen treten auch Werkstücke mit figürlichen und ornamentalen Darstellungen auf. Die Backsteinwerkstücke sind von ausserordentlicher Qualität und datieren anhand stilistischer Argumente in das letzte Viertel des 15. Jh. Bisher konnte nicht festgestellt werden, welcher Raum des Klosters ursprünglich damit eingewölbt war (Abb. 12).
