Zeitschrift: Jahresberichte des Archäologischen Dienstes Graubünden und der Denkmalpflege Graubünden
Herausgeber: Archäologischer Dienst Graubünden; Denkmalpflege Graubünden
Band: - (1997)

Artikel: Chur, Ehemaliges Dominikaner-Kloster St. Nicolai
Autor: Seifert, Hans
DOI: <https://doi.org/10.5169/seals-821302>

Die Städtische Schul- und Verwaltungsliegenschaft Nicolai am Kornplatz wird einer baulichen Sanierung unterzogen. Die Realisierung erstreckt sich über zwei Etappen und soll auf Ende 1998 abgeschlossen sein.

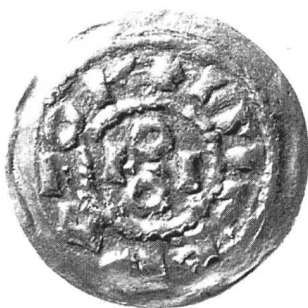
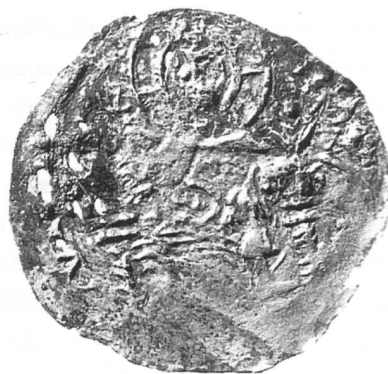
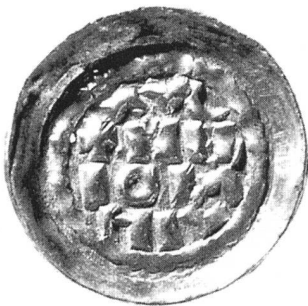
Abb. 8: Chur 1997, Ehemaliges Dominikaner-Kloster St. Nicolai; Münzen des Hortfundes:

- 1 Mailand, Kaiserliche Münzstätte unter Otto I. (962-973), Denaro scodellato;
- 2 Pavia, Kaiserliche Münzstätte unter Otto I. (962-973), Denaro;
- 3 Breisach, Herzog von Schwaben Burchard III. (954-973), Pfennig.
 Mst. 2:1.

handeln. In der humos-steinigen Verfüllung eines kreisrunden (\varnothing ca. 30 cm) und 15 cm tiefen Loches konnten 14 Fundmünzen, also ein eigentlicher kleiner Münzschatz geborgen werden. Die Silbermünzen wurden unter Kaiser Otto I. (962-973), und zwar vorwiegend in den Münzstätten Mailand und Pavia geprägt. Drei Münzen konnten bisher noch nicht genau bestimmt werden. Der Münzhort dürfte höchstwahrscheinlich gegen Ende des 10. oder Anfang des 11. Jh. in den Boden gelangt sein (Abb. 8).

Aus numismatischer Sicht hochinteressant und im Hinblick auf die Chronologie wertvoll ist die grosse Anzahl (108 Stk.) an Fundmünzen. Bei den ausgegrabenen Münzen handelt es sich um Einzelfunde, das heisst um Münzen, die durch Zufall in die Erde gelangten. Eine Ausnahme bildet der vorgängig erwähnte ottonische Hortfund mit 14 Münzen (vgl. Abb. 8).

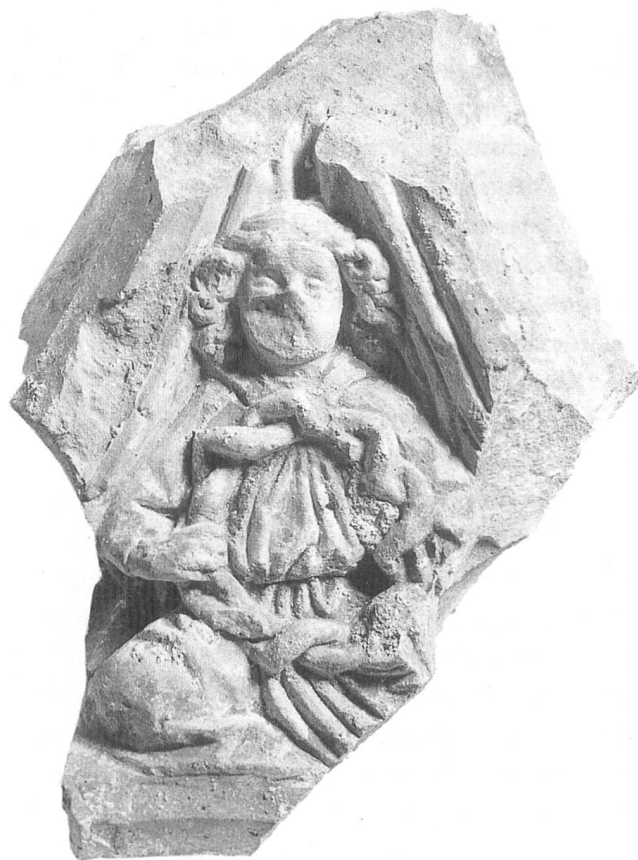
Abb. 12: Chur 1997,
Ehemaliges Dominikaner-
Kloster St. Nicolai;

Backsteinwerkstücke:

- 1 Kreisrunder (Ø ca. 38 cm) Schlussstein mit Darstellung eines geflügelten Löwen und Inschrift S Marcus;
- 2 Gewölberippenfragment (Zwickel, Höhe ca. 30 cm) mit Darstellung eines Engels.

Im Dachgeschoss in der äusseren Einmauerung der beiden Mauerschwellen über der Schiffsnordwand fanden sich als Spolien, das heisst als sekundär vermauertes Baumaterial, eine enorme Anzahl von Gewölberippenfragmenten aus Backstein, also aus gebranntem Ton.

Neben Rippen mit einfach geprägten Profilen treten auch Werkstücke mit figürlichen und ornamentalen Darstellungen auf. Die Backsteinwerkstücke sind von ausserordentlicher Qualität und datieren anhand stilistischer Argumente in das letzte Viertel des 15. Jh. Bisher konnte nicht festgestellt werden, welcher Raum des Klosters ursprünglich damit eingewölbt war (Abb.12).
