Zeitschrift: Jahresberichte des Archäologischen Dienstes Graubünden und der

Artikel: Chur, Ehemaliges Dominikaner-Kloster St. Nicolai

Autor: Seifert, Hans

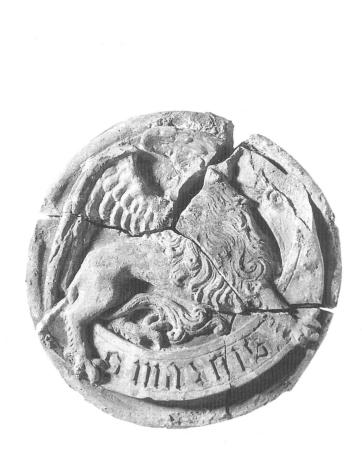
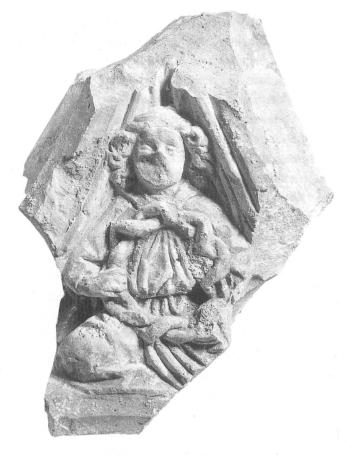
Abb. 12: Chur 1997, Ehemaliges Dominikaner-Kloster St. Nicolai; Backsteinwerkstücke:

- Kreisrunder (Ø ca.
 38 cm) Schlussstein mit
 Darstellung eines geflügelten Löwen und
 Inschrift S Marcus;
- Gewölberippenfragment (Zwickel, Höhe ca. 30 cm) mit Darstellung eines Engels.

Im Dachgeschoss in der äusseren Einmauerung der beiden Mauerschwellen über der Schiffsnordwand fanden sich als Spolien, das heisst als sekundär vermauertes Baumaterial, eine enorme Anzahl von Gewölberippenfragmenten aus Backstein, also aus gebranntem Ton.

Neben Rippen mit einfach gegrateten Profilen treten auch Werkstücke mit figürlichen und ornamentalen Darstellungen auf. Die Backsteinwerkstücke sind von ausserordentlicher Qualität und datieren anhand stilistischer Argumente in das letzte Viertel des 15. Jh. Bisher konnte nicht festgestellt werden, welcher Raum des Klosters ursprünglich damit eingewölbt war (Abb.12).
