Artikel: Bemerkungen zu einem abgebrochenen Haus in der Churer Altstadt

(Poststrasse 30)

Bemerkungen zu einem abgebrochenen Haus in der Churer Altstadt (Poststrasse 30)

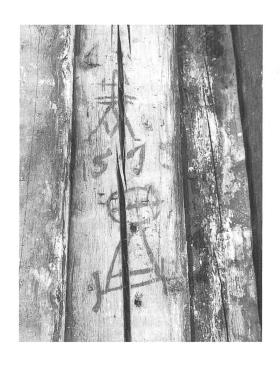
Abb. 14: Chur 1997, Poststrasse 30; Beim Abbruch zum Vorschein gekommen: Mit Rötel aufgemalte (Zimmermanns-?)Zeichen und Jahrzahl 1575 auf einem Bodenbalken des ersten Obergeschosses.

Eine zufällige Entdeckung, die der Polier während den Abbrucharbeiten im vergangenen Frühling machte, erhärtet die Annahme, dass nach dem Brand von 1574 an dieser Stelle ein Haus gebaut wurde. Bei der Entfernung von bestehenden Böden im Gebäudebereich (B) trat nämlich auf einem Balken eine Inschrift zu Tage, worauf zwischen zwei Zimmermannszeichen (?) die Jahrzahl 1575 aufgemalt war (Abb. 14).
