**Zeitschrift:** Jahresberichte des Archäologischen Dienstes Graubünden und der Denkmalpflege Graubünden  
**Herausgeber:** Archäologischer Dienst Graubünden; Denkmalpflege Graubünden  
**Band:** - (1997)

**Artikel:** Bemerkungen zu einem abgebrochenen Haus in der Churer Altstadt (Poststrasse 30)  
**Autor:** Janosa, Manuel  
**DOI:** <https://doi.org/10.5169/seals-821303>

## Bemerkungen zu einem abgebrochenen Haus in der Churer Altstadt (Poststrasse 30)

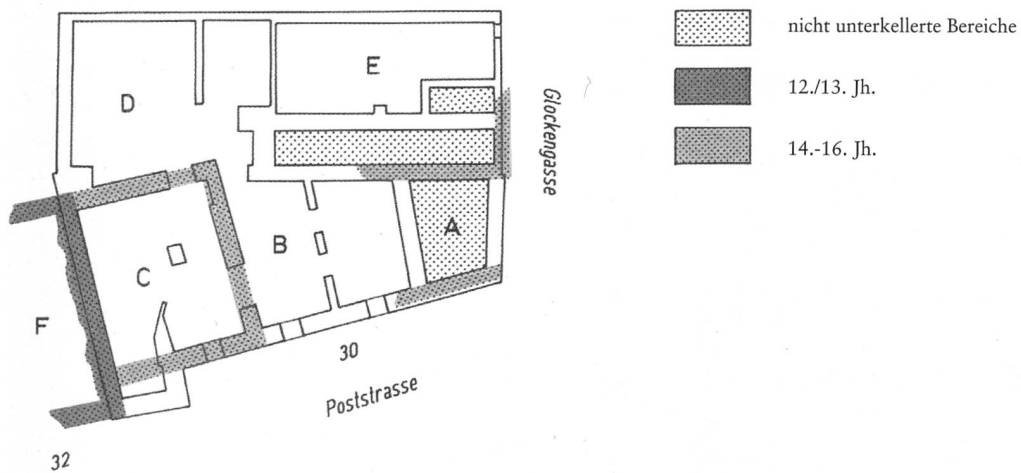
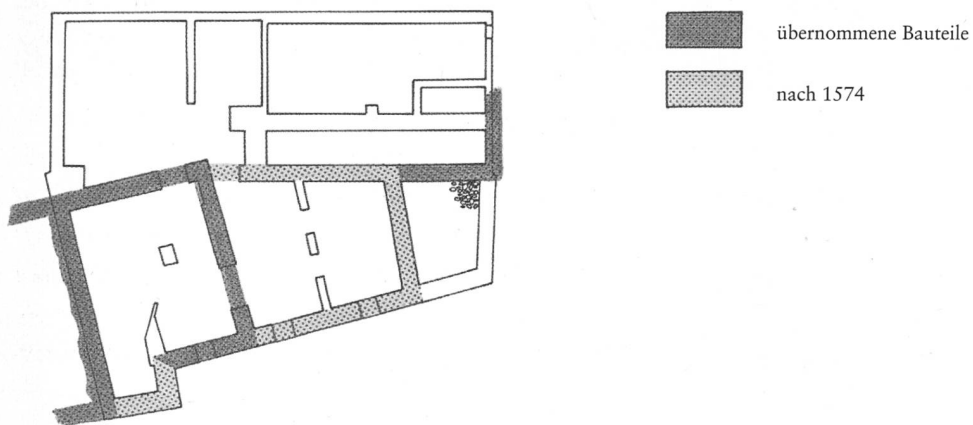
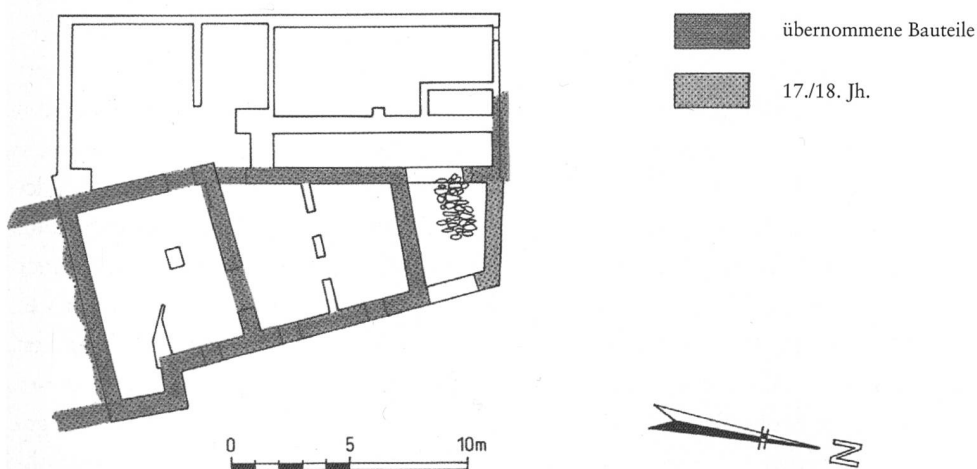
Abb. 13: Chur 1997, Poststrasse 30; Drei Phasenpläne mit dem Versuch einer baugeschichtlichen Gliederung. Als Grundlage dient ein Kellergrundriss des 1997 abgebrochenen Gebäudes. Mst. 1:350.

Bei einem kurzen Augenschein noch vor Beginn der Abbrucharbeiten fiel die einheitliche und mit Holznägeln verzapfte Dachkonstruktion über dem Gebäude auf. Dabei handelte es sich um eine Kombination von liegendem und stehendem Dachstuhl, der auf der Grundlage eines Sparren-/Bundbalkendaches konzipiert worden ist. Das Dach überspannte die mit (B) und (C) bezeichneten Bereiche des Gebäudes (Abb. 13). Um das Alter dieser Konstruktion festzustellen,

Die Mauern von Kernbau (C) waren aber offenbar nicht die einzigen, die dem Brand von 1574 zu trotzen vermochten. Im folgenden wird nun der Versuch unternommen, die vorgefundenen Mauern und Gebäudeteile in eine chronologische Abfolge zu gliedern (vgl. Abb. 13).

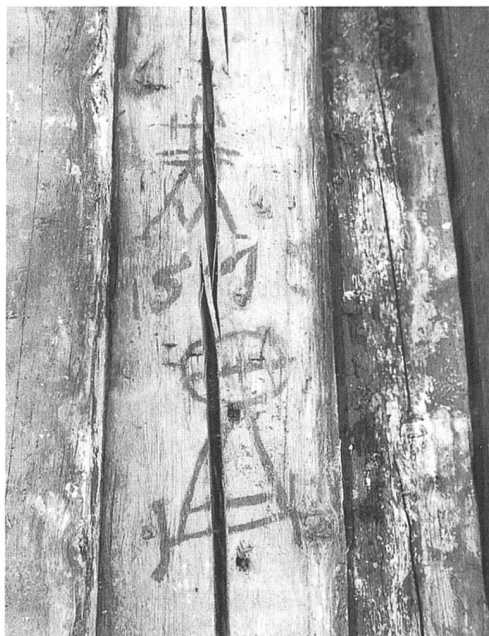
Abb. 14: Chur 1997, Poststrasse 30; Beim Abbruch zum Vorschein gekommen: Mit Röteln aufgemalte (Zimmermanns-?) Zeichen und Jahrzahl 1575 auf einem Bodenbalken des ersten Obergeschosses.

Eine zufällige Entdeckung, die der Polier während den Abbrucharbeiten im vergangenen Frühling machte, erhärtet die Annahme, dass nach dem Brand von 1574 an dieser Stelle ein Haus gebaut wurde. Bei der Entfernung von bestehenden Böden im Gebäudebereich (B) trat nämlich auf einem Balken eine Inschrift zu Tage, worauf zwischen zwei Zimmermannszeichen (?) die Jahrzahl 1575 aufgemalt war (Abb. 14).

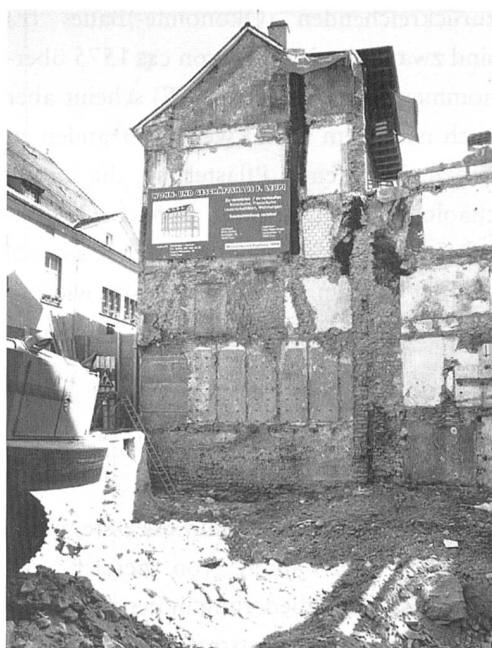
Abb. 16: Chur 1997, Poststrasse 30; Nach dem vollständigen Abbruch des Hauses Poststrasse Nr. 30 wurde dieser Blick an die Nordfassade des Nachbarhauses Nr. 32 frei. Dabei konnte hochmittelalterliches Mauerwerk bis in die Höhe der Reklametafel beobachtet werden. Blick nach Süden.

Der vollständige Abbruch des Hauses an der Poststrasse 30 gab die gesamte Fassade des südlich angrenzenden Hauses Nr. 32 frei. Dabei konnte lagerhaftes Mauerwerk, das in sogenannter Ährenverband-Technik aufgezogen wurde, bis in mindestens sechs Meter Höhe festgestellt werden (Abb. 16). Das spezielle Mauerbild datiert den damit verbundenen Bau (F) im Bereich des heutigen Hauses Nr. 32 in hochmittelalterliche Zeit, mit Sicherheit spätestens um 1300. *Bei diesem Befund handelt es sich um den*

*ersten dokumentierten Nachweis eines profanen, mehrgeschossig gemauerten und aus dem Zeitraum des 12.-13. Jahrhunderts stammenden Hauses westlich des Mühlbaches.*

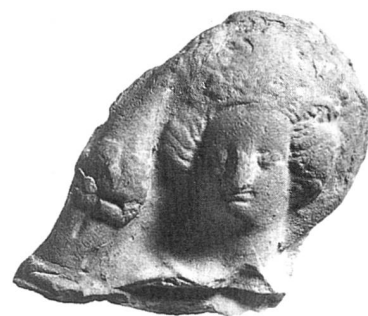
Abb. 17: Chur 1997, Poststrasse 30; Fragment eines möglichen Kachelmodells mit der Darstellung der Heiligen Barbara? Mst. 1:1.

fragmenten, hauptsächlich von Ofenkacheln. Die vielen Bruchstücke wiesen keine Brandspuren auf, sind also nicht bei einem Stadtbrand zerstört worden. Die geringe Grösse dieser Fragmente wie auch ihr Vorkommen in humosen Schichtpaketen deuten darauf hin, dass es sich um zerbrochene Abfallstücke handelt, die in einen Hinterhof-/Gartenbereich entsorgt worden sind. Trotz der grossen Fragmentierung ist die ehemals gehobene Qualität dieser Ofenkacheln offensichtlich. Nur schon die vielfältige Formensprache ist bemerkenswert. Neben Fragmenten verschiedenster Becher-, Napf- und Pilzkacheln aus den Anfängen des Kachelofens konnten hauptsächlich glasierte Bruchstücke aus dem Zeitraum des 14./15. Jahrhunderts geborgen werden. Hauptformen sind dabei Nischen- und Kranzkacheln, die zum Teil mit figürlichen Motiven verziert waren. Erwähnenswert sind Stücke von grün glasierten Bekrönungskacheln, worauf überdachte Mauerzinnen mit Schartenfensterchen dargestellt sind. Ein unglasiertes Tonfragment, auf dem ein Frauenkopf und die Spitze eines schlanken Türmchens zu sehen sind, stammt wahrscheinlich von einem Kachelmodell (Abb. 17). Beim Motiv könnte es sich um die Heilige Barbara handeln.
