Zeitschrift: Jahresberichte des Archäologischen Dienstes Graubünden und der Denkmalpflege Graubünden
Herausgeber: Archäologischer Dienst Graubünden; Denkmalpflege Graubünden
Band: - (1997)

Artikel: Klosters-Serneus, Gruob 1995/96
Autor: Gredig, Arthur
DOI: <https://doi.org/10.5169/seals-821306>

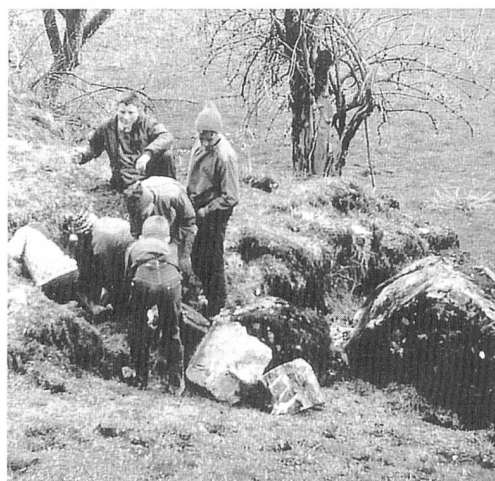
Abb. 34: Klosters-Serneus 1997, Gruob. Eine Schulklasse von Lehrer Hew inspiziert den Zugang zum «Geheimgang» zwischen der Burg «Padino» und Serneus. Foto von Lehrer Hew, 1966.

Diese Ringleitung verläuft am Rande des Hangfusses. In diesem Bereich wurde durch Lokalhistoriker der Standort der Burg «Badino» oder «Padino» vermutet. Insbesondere hat Altlehrer Hew aus Klosters diese These vertreten. Noch in den 60er Jahren besuchte er mit Schulklassen die vermutete Burgstelle (Abb.34). Dabei glaubte man, einen «Geheimgang» gefunden zu haben welcher die vermutete Burgstelle mit Serneus

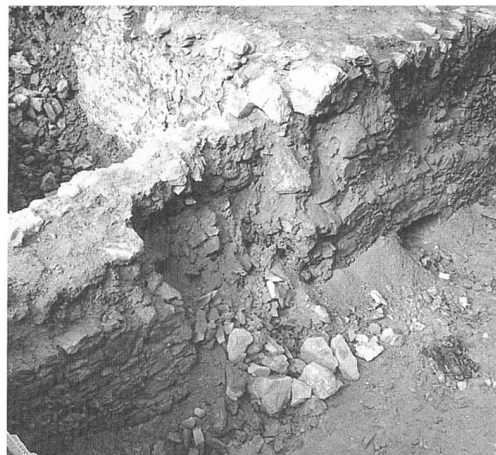
Abb. 37: Klosters-Serneus
1997, Gruob. Vermauerter,
ehemaliger Kellereingang,
Ansicht aus Nordosten.

Der Keller scheint einen Zugang in der Südmauer (Abb. 37), im Bereich des späte-

ren Ostkellers, aufgewiesen zu haben. Dort bestand ein Mauerwerk, welches gegen Norden in Grube, respektive gegen Verfüllmaterial im Kellerraum gesetzt worden ist. Alle übrigen Mauern wiesen eine Verblendung der Mauer gegen das Innere des Kellers auf. Allenfalls kann vermutet werden, dass die Türe mit Tuffgewände, welche im jüngeren Bau den Westkeller und den Gang erschloss, ursprünglich an dieser Stelle stand. Das Mauerwerk der Nordmauer, welches gegen Norden in Grube an den Hang gesetzt worden ist, passte sich dem Gelände derart an, dass grössere Felsbrocken in die Mauer einbezogen worden sind, dadurch erhielt die Mauer eine recht starke Bewegung in der Verblendungsfläche. Die restlichen Mauern verliefen auf gerader Linie (Abb. 38). Das Mauerbild zeigt sich recht kompakt ohne lagerhaftes Mauerwerk. Teilweise sind kleine Steine zwischen grösseren Mauersteinen oder den integrierten Felsbrocken eingekeilt. Es handelt sich nicht um mittelalterliches Mauerwerk.

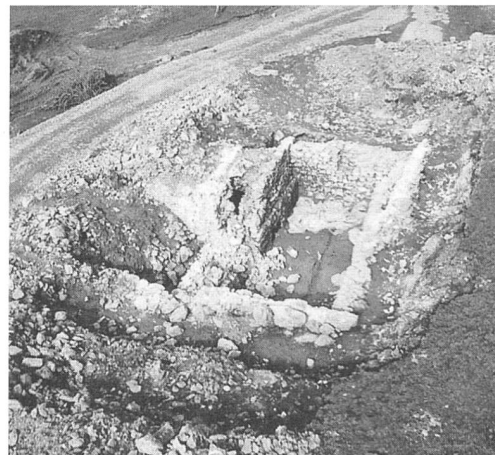
Abb. 38: Klosters-Serneus
1997, Gruob. Freigelegter
älterer Bauteil, Übersicht
von Südosten.

Wir erkannten bei der Ausgrabung des oben beschriebenen Baues, dass diese Mauerteile eines älteren Hauses verwendete. Nachdem die Meliorationsstrasse aufgehoben wurde, konnten wir kurzzeitig noch diesen älteren Bau ergraben. Da diese Arbeiten zu einem Zeitpunkt erfolgen mussten wo noch bis in über 2 m Tiefe der Boden gefroren war, konnten wir keine Feinuntersuchungen anstellen. Insbesondere die Zugänglichkeit dieses Raumes konnte nicht sauber dokumentiert werden. Die Beobachtungen die während der Baggarbeiten gemacht wurden lassen aber folgende Schlüsse zu:
