Artikel: Die Ausgrabungen in Silvaplana/Surlej

Die Ausgrabungen in Silvaplana/Surlej

Alfred Liver

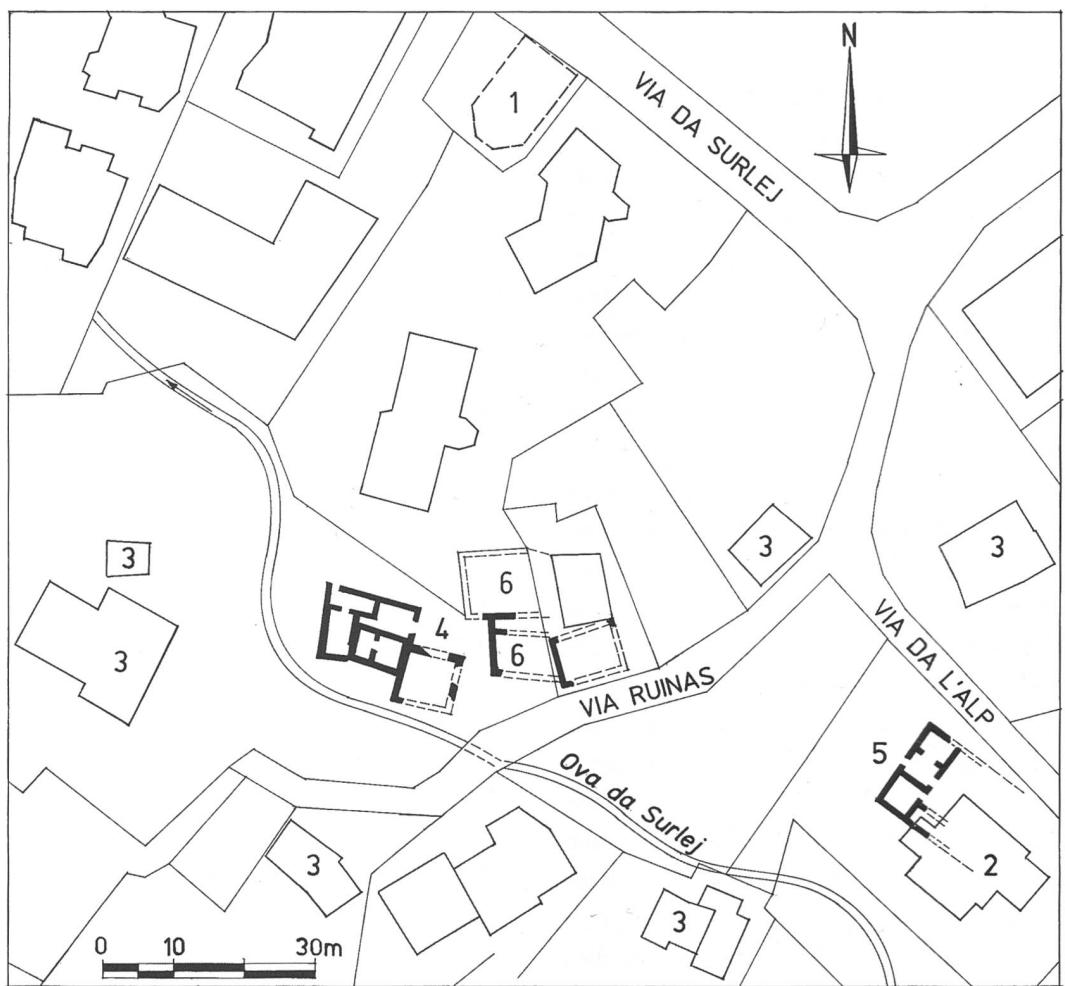
Abb. 42: Silvaplana/Surlej,
Quartierplan «Seglias»;
1 Standort der abgegangenen Kirche
2 Hotel Bellavista
3 Bauten, die vor 1793 entstanden
4 Ausgrabung «Via Ruinas»
5 Ausgrabung «Bellavista».

Von den ehemals ca. 20 Häusern sind bis heute gerade noch fünf erhalten geblieben (siehe Abb. 42). Die meisten der stark beschädigten Gebäude wurden im Laufe der Zeit bis auf die Grundmauern abgebro-

Auf der Parzelle an der Via Ruinas, unmittelbar nördlich der Ova da Surlej, wurden in der ersten Kampagne im Herbst 1996 die Grundmauern eines Bauernhauses mit angebautem Stall und teilweise ein Stall des Nachbarhofes freigelegt (siehe Abb. 42). Die beiden Ställe waren durch die Rüfe total zerstört worden. Ein gemauerter Eckpfeiler war *en bloc* umgedrückt und ein Pfosten mit einem Querschnitt von 20 / 20cm wie ein Zündholz gebrochen worden. Das Bodenniveau des ehemaligen Viehstalls lag unter einer ca. 2.5 m hohen, kompakten Schicht aus Lehm, Kies, Schotter und Findlingen von zum Teil über 1 m Durchmesser. Die Außenmauern des Hauses auf der Süd- und Ostseite wurden stark beschädigt, haben jedoch dem enormen Druck der Erdmassen widerstanden. Das Innere war mit Bauschutt aufgefüllt, bis auf eine 10-20 cm dicke Lehmschicht über dem Bodenniveau, die zeigt, dass diese Räume überflutet worden waren. Verschiedene Reparaturen und Fensterzumauerungen an der südlichen Außenmauer zeigen, dass man immer wieder Probleme mit dem Wildbach hatte.

Im Frühsommer 1997 wurde der westliche Teil der Parzelle des Hotels Bellavista archäologisch untersucht (siehe Abb. 42). Es konnte ein Teil eines Bauernhauses freigelegt werden. Der restliche Teil liegt noch unter dem bestehenden Hotel. Das Bodenniveau im Innern lag ca. 3.5 m unter der Grasnarbe. Die Mauern waren bis zu 3.2 m, also mehr als Geschoss Höhe, erhalten. Der exponierte östliche Teil des Gebäudes war von der Rüfe eingedrückt und mit Schutt gefüllt worden. Im westlichen Teil waren die südliche und westliche Außenwand durch den Erddruck von Außen in der Raummitte richtiggehend durchgebogen worden. Direkt über dem Bodenniveau lag eine bis zu 1 m dicke, eingeschwemmte Lehmschicht. Darüber war mit Bauschutt aufgefüllt worden.
