Zeitschrift: Jahresberichte des Archäologischen Dienstes Graubünden und der

Artikel: Die Gesamtrestaurierung der katholischen Filialkirche St. Martin,

Tersnaus

Autor: Rutishauser, Hans

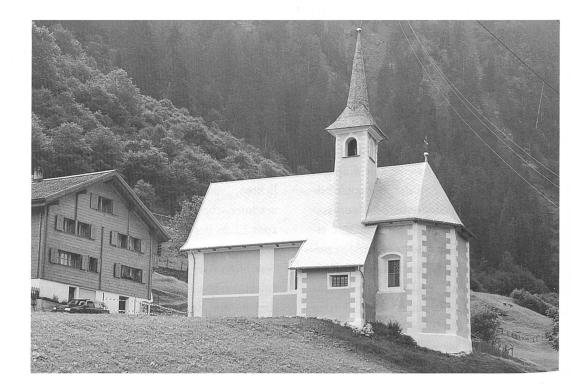
Abb. 6: Kirche St. Martin, Ansicht von Nordwesten.

Naturputzflächen und den weiss gekalkten Einfassungen der Tür- und Fensteröffnungen sowie der weissen, mit Ritzquadern belegten Lisenen. Der Turmhelm ist wieder, wie in der Barockzeit, mit handgespaltenen Lärchenholzschindeln gedeckt. Schiff und Chor sind einheitlich mit rautenförmigen Chromstahlplatten belegt, welche Form und Erscheinung des vormaligen Blechrautendaches übernehmen.

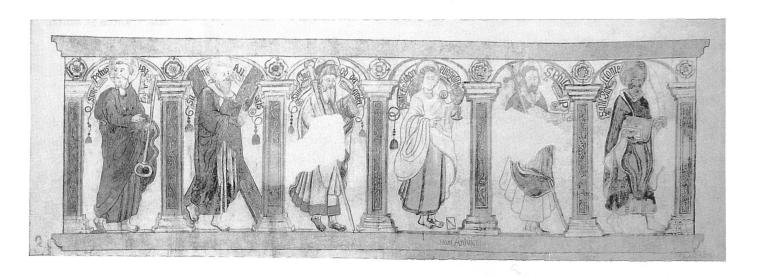
Abb. 8: Das Apostelfries von Hans Ardüser, 1593.

An einem Konsekrationskreuz wurde von den Restauratoren geprüft, ob eine Ablösung ohne Substanzverlust möglich sei. Die nicht ganz einfache Operation gelang, und so entschloss man sich, die Mal- und Putzschicht der spätbarocken vier Apostel von der Malerei Ardüsers zu trennen. Die ehemalige Nordseite des gotischen Kapellenschiffes ist auf seiner gesamten Länge von fünf Metern von Hans Ardüser bemalt

worden, nämlich mit den sechs Aposteln Petrus, Andreas, Jakobus dem Älteren, Johannes Evangelist, Philippus und Bartholomäus. Die Wandmalerei ist zudem mit dem vollen Namen «Hans Ardüser» signiert und 1593 datiert. Die Apostel stehen unter Arkaden auf einem gelben Balkenband, ein ebensolches schliesst die Bildfläche gegen oben als Gesimse ab. Die Arkaden ruhen auf gelben Kantpfeilern, die mit Maserholzfüllungen bemalt sind. Die Arkadenzwickel zieren vierblättrige Rosen. Die Köpfe der Apostel sind mit verschlungenen Schriftbändern mit ihren Namen hinterlegt. Diese Schriftbänder enden in Kordeln mit Quasten. Neben zahlreichen Pickelhieben, welche zur Haftung des spätbarocken Verputzes eingeflickt wurden, sind die Figuren von Jakobus und Philippus durch grössere Fehlstellen verletzt, dort, wo im 19. Jahrhundert eine Emporenbrüstung in die Nordwand versetzt war und später einmal nach vorne erweitert wurde. Unter dem Apostelfries sind Rötelkritzeleien des 17. und 18. Jahrhunderts als Pilgerzeichen zu erkennen. Ein Stossgebet zum heiligen Martin und den Aposteln hat wohl manchen Reisenden Mut schöpfen lassen, bevor er die enge Schlucht des Valserrheins durchquerte, oder der Wanderer dankte im Gebet für himmlisches Geleit nach überstandener Gefahr.
