Zeitschrift: Jahresberichte des Archäologischen Dienstes Graubünden und der Denkmalpflege Graubünden
Herausgeber: Archäologischer Dienst Graubünden; Denkmalpflege Graubünden
Band: - (1997)

Bäckerei, Wäscherei, Schlachthof und Tierfutteraufbereitungs- anlage unter einem Dach – unsere Back- und Waschhäuser

Peter Mattli

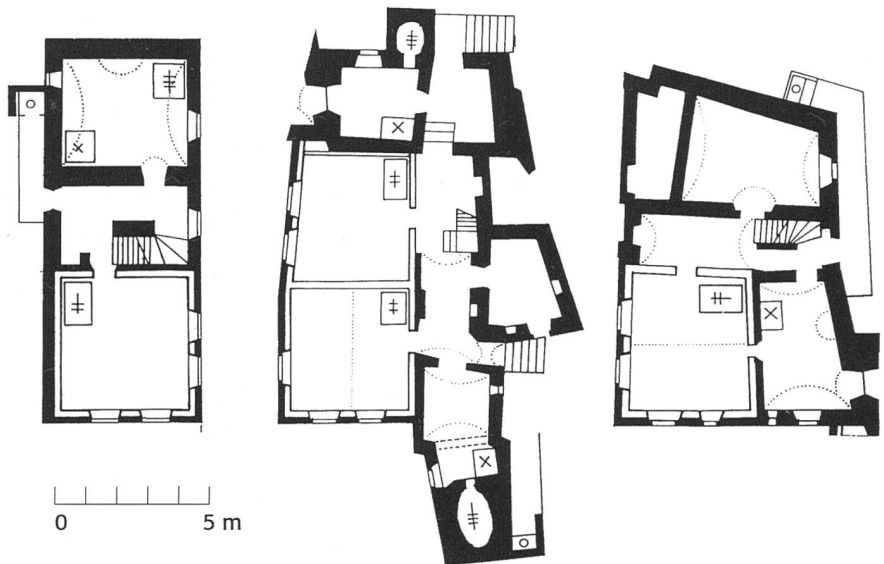
Abb. 46: Reischen. Haus Thalman, Haus Demuth, Haus Gees. Backöfen.

Im Haus Thalman finden wir einen in der Küche innenliegenden Backofen, am Doppelhaus Demuth zwei, jeweils von der Küche aus zu beschickende, aussenliegende Backöfen.

Historische Wohnbauten – wie das Haus Gees – für die kein Backofen nachzuweisen ist, besitzen häufig einen überdimensionierten Stubenofen, der in keinem Verhältnis zur Raumgrösse steht. Die Vermutung liegt nahe, dass man auch hier gebacken hat.

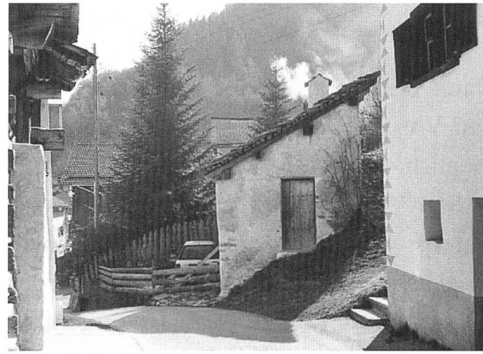
Abb. 50: Clugin. Backhaus
Demarmels.

In einem privaten Backhaus von Clugin (Abb. 50) wurde der Ofen schon vor langer Zeit entfernt. Das Gebäude wird nun genutzt als Cheminée-Raum zu einem Gartensitzplatz. Der längsrechteckige Raum ist an einen Felsen angelehnt und besitzt ein Pultdach. Der Eigentümer, von Beruf Restaurator, setzte das kleine Gebäude in eigener Regie instand. Dabei wurden unter anderem der Verputz mit Sumpfkalk repariert, das Steinplattendach sorgfältig erneuert und der Kamin wieder hergestellt. Für Türe und Fenster benutzte man nicht mehr verwendete alte Bauteile.

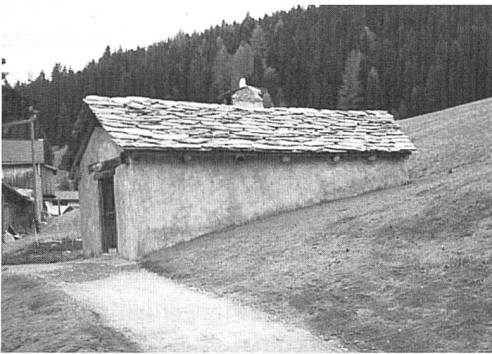
Abb. 51: Lohn. Back- und
Waschhaus Clopath.

Das kleine Gebäude oberhalb des Dorfes Lohn in Abb. 51 weist sich als ein privates Back- und Waschhaus aus, da es im Inneren neben dem Backofen eine Feuerstelle mit sogenanntem Obertürner, einem Schwenkarm, wie wir ihn von Einzelsennereien auf der Maiensäss-Stufe her kennen, besitzt. Das Mauerwerk wies eine Vielzahl von Rissen auf und musste deshalb unterfangen werden. Zudem wurden der Verputz und das Steinplattendach saniert. Der Backofen ist nun wieder funktionstüchtig.

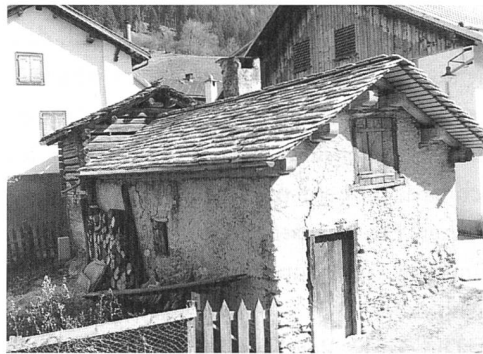
Abb. 52: Zillis. Back- und
Waschhaus Mark.

Das Back- und Waschhaus Mark (Abb. 52) steht in Zillis an der wichtigen Strasse zwischen Kirche und Rathaus. Es wurde von mindestens drei Bauernfamilien gemeinsam benutzt, wobei die Eigentümer alle untereinander verwandt waren. Das Gebäude, welches von der Gemeinde als er-

haltenswert eingestuft wurde, erhielt ein neues Steinplattendach. Weitere Massnahmen mussten vorläufig nicht durchgeführt werden, da das Objekt lediglich als Remise benutzt wird. Das dichte Dach garantiert jedoch ein Weiterbestehen des Gebäudes, bis dafür eine geeignetere Nutzung gefunden wird.
