Artikel: Waltensburg, Burgruine Jörgenberg : eine Nachuntersuchung zur Baugeschichte

Waltensburg, Burgruine Jörgenberg

Eine Nachuntersuchung zur Baugeschichte

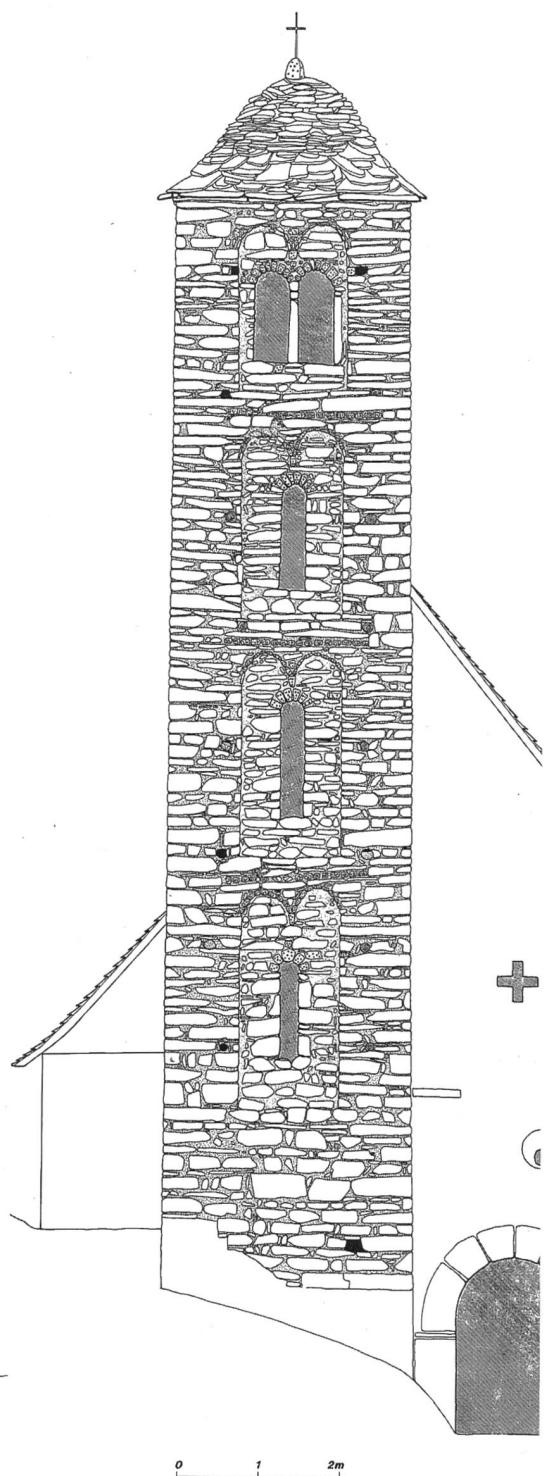
Abb. 64: Der Campanile der Kirche S. Sievi in Breil/Brigels, Ansicht von Westen.

auf Jörgenberg weist eine auffallende Ähnlichkeit mit jenem der Kirche S. Sievi in Brigels auf (Abb. 64). Das streng lagenhafte Mauerwerk, die architektonische Gliederung mit Blendfeldern und Rollfriesen sind praktisch identisch.

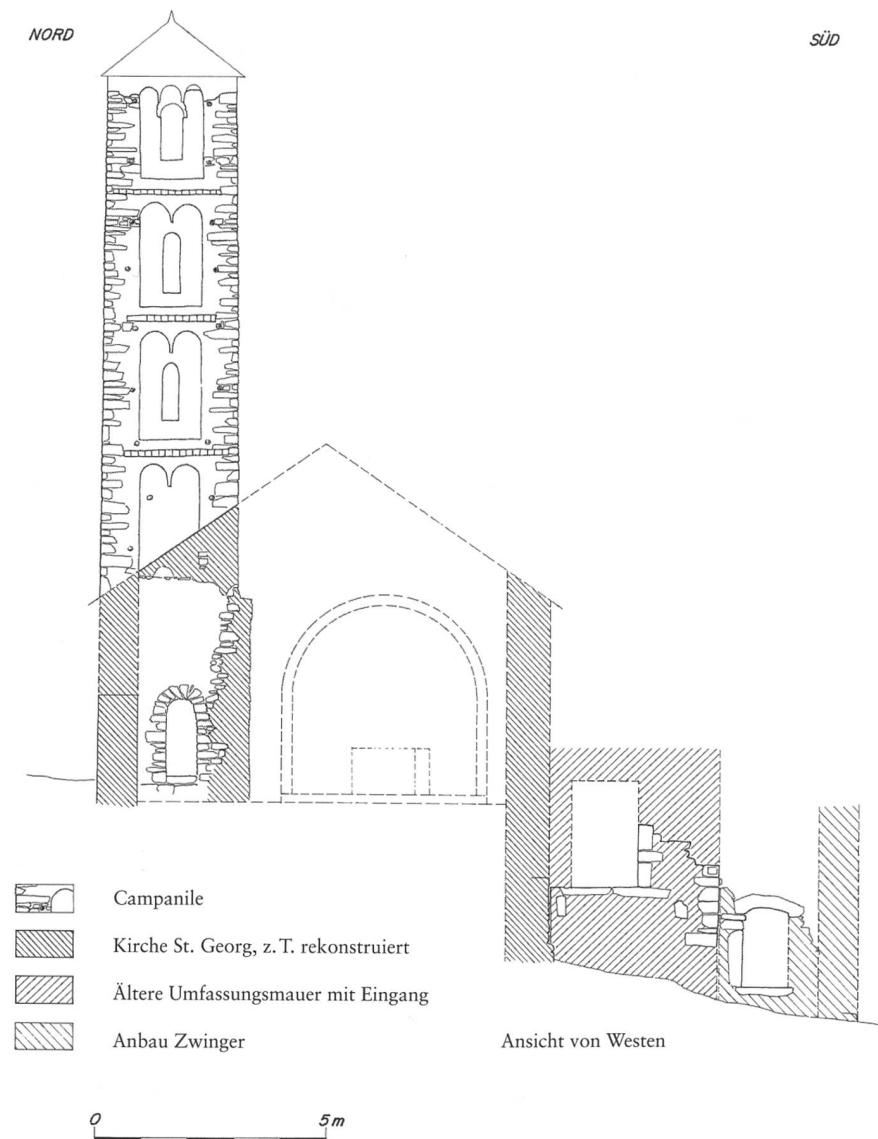
Abb. 66: Nordsüd-Schnitt durch die Kirche St. Georg und ihre Nebenbauten mit Ansicht gegen Osten.

Die ursprüngliche Höhe und Neigung des Kirchendaches ist als Negativabdruck an einem Innenverputz an der Westwand des Campaniles erhalten (Abb. 66). Dieser Verputz wurde beim Neubau der romanischen Kirche angebracht. Erst in dieser Neubauphase wurde auch der Campanile neu deckend verputzt.

In der gleichen Umfassungsmauer öffnet sich an der südlichen äusseren Chorschulter der Kirche der Haupteingang zur ältesten erhaltenen Befestigungsanlage (Abb. 65/66). Dieser ursprüngliche Eingang wies eine Breite von etwa 1,40 m auf, die Drehpfanne der Abschlusstüre ist im Schwellstein noch vorhanden. Vom Haupteingang aus lässt sich diese ältere Umfassungsmauer gegen Nordosten bis zum nordöstlichsten Plateaurand weiterverfolgen.

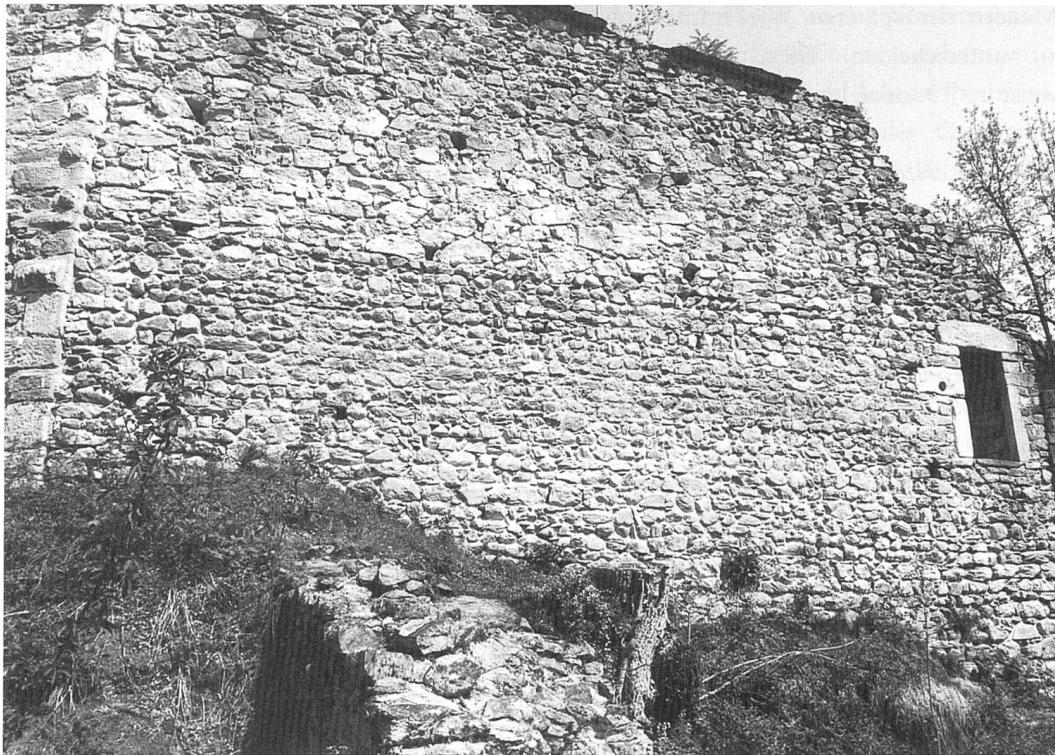
Abb. 67: Die ältere Umfassungsmauer zwischen Kirche und Bergfried, darüber Aufhöhung in der Wiederaufbauphase (horizontale Baunaht).

Die ältesten Teile der noch aufgehend erhaltenen Umfassungs- oder Befestigungsmauern auf Jörgenberg sind jünger als die romanische Kirche und auch jünger als der Bergfried. Zu dieser ältesten Befestigung gehört ein Teilstück, welches als Binnenmauer zwischen der verputzten Südwestecke der Kirche und der aus Bossenquadern gefügten Südostecke des Bergfrieds gebaut wurde. Der Verputz in der Nahtstelle beim Anschluss der Umfassungsmauer an die SW-Ecke der Kirche und die durch die gleiche Mauer verbauten Bossenquader an der SE-Ecke des Bergfrieds belegen, dass diese beiden Bauten vorerst freistanden und erst in einer späteren Phase durch die Umfassungsmauer verbunden wurden. Die Mauer weist westlich der Kirche einen Hocheingang auf (Abb. 67). Die Schwelle des Hocheingangs liegt gut drei Meter über dem Aussenniveau.

Bei der nachweislichen Teilzerstörung der Burgenlage wurde die Umfassungsmauer gegen Westen vermutlich derart stark beschädigt, dass sich der Wiederaufbau an gleicher Stelle nicht mehr lohnte. Die Schildmauer gegen Westen wurde, etwas gegen Osten verschoben, in einer Stärke von knapp zwei Metern komplett neu aufgebaut. In derselben Wiederaufbauphase wird die bestehende Eingangssituation südlich der Kirche durch den Neubau eines zwingerartigen Vorhofes erheblich verstärkt. Gleichzeitig wird die zwischen Kirche und Bergfried eingespannte ältere Umfassungsmauer aufgehöht. An diesem Teilstück erkennt man deutlich den Unterschied im Mauerbild der beiden Bauphasen (Abb. 67).
