Zeitschrift: Jahresberichte des Archäologischen Dienstes Graubünden und der Denkmalpflege Graubünden

Artikel: Kirchenruine St. Urban und Vincentius in Splügen

Kirchenruine St. Urban und Vincentius in Splügen

Alfred Liver

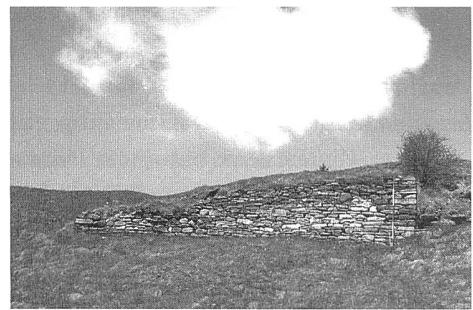
Abb. 46: Splügen 1998, Kirchenruine St. Urban und Vincentius. Kirchenfundament, Ansicht von Südosten.

in Sondierung 1 ist in der Friedhofserde fundiert. Die Fundamentsohle steht auf einem Grab. Über die Art und den Zweck des Gebäudes konnten die kleinen Sondierschnitte keinen Aufschluss geben. Es fällt jedoch schwer, in den beiden Mauern Teile einer Kirche zu erkennen. Eventuell waren zu Poeschels Zeiten noch weitere Mauerreste sichtbar.

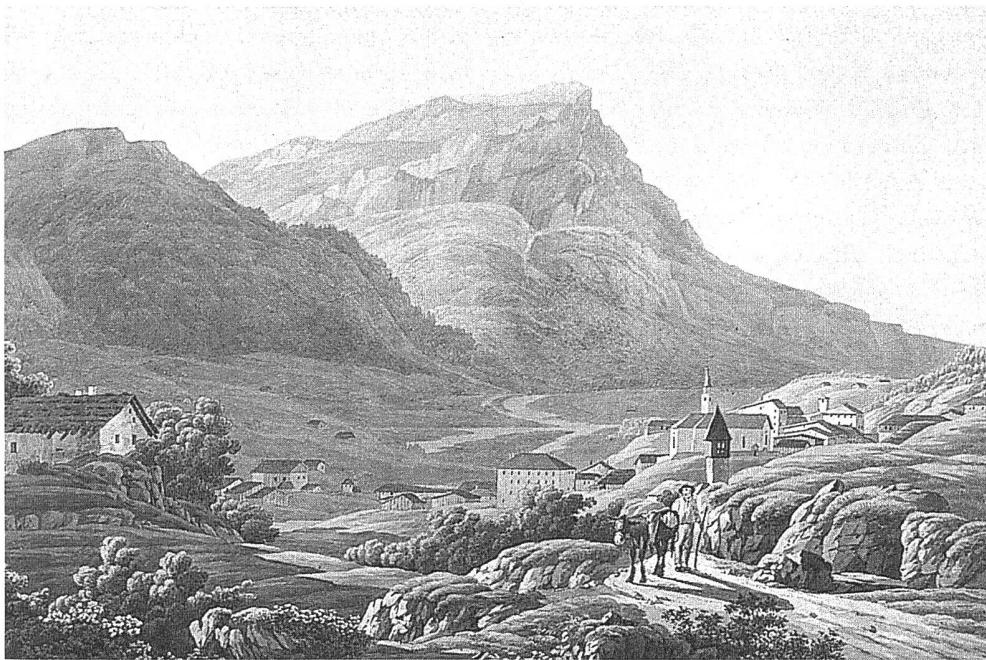
Abb. 49: Splügen 1998,
Kirchenruine St. Urban und
Vincentius. Ansicht des Dorfes
Splügen von Norden,
kolorierter Stich, Johann
Jakob Strüdt, 1803.

Zwei Darstellungen⁵⁸ aus dem letzten Jahrhundert (Abb. 48 und Abb. 49) zeigen, dass diese Kirche nach einem Umbau, der wohl ins späte 16. Jh. zu datieren ist, noch Anfang des 19. Jh. existierte. Es verwundert, dass im reformierten Splügen gleichzeitig zwei bis drei Kirchen unterhalten wurden. Damit drängt sich die Frage auf, ob der Neubau, der 1517 vom Bischof bewilligt wurde⁵⁹, auch tatsächlich zur Ausführung gelangte. Definitive Antworten auf diese Fragen zu finden, bleibt zukünftigen Feldforschungen vorbehalten.
